**EN004237**

# **RAPPORT D'ENQUÊTE**

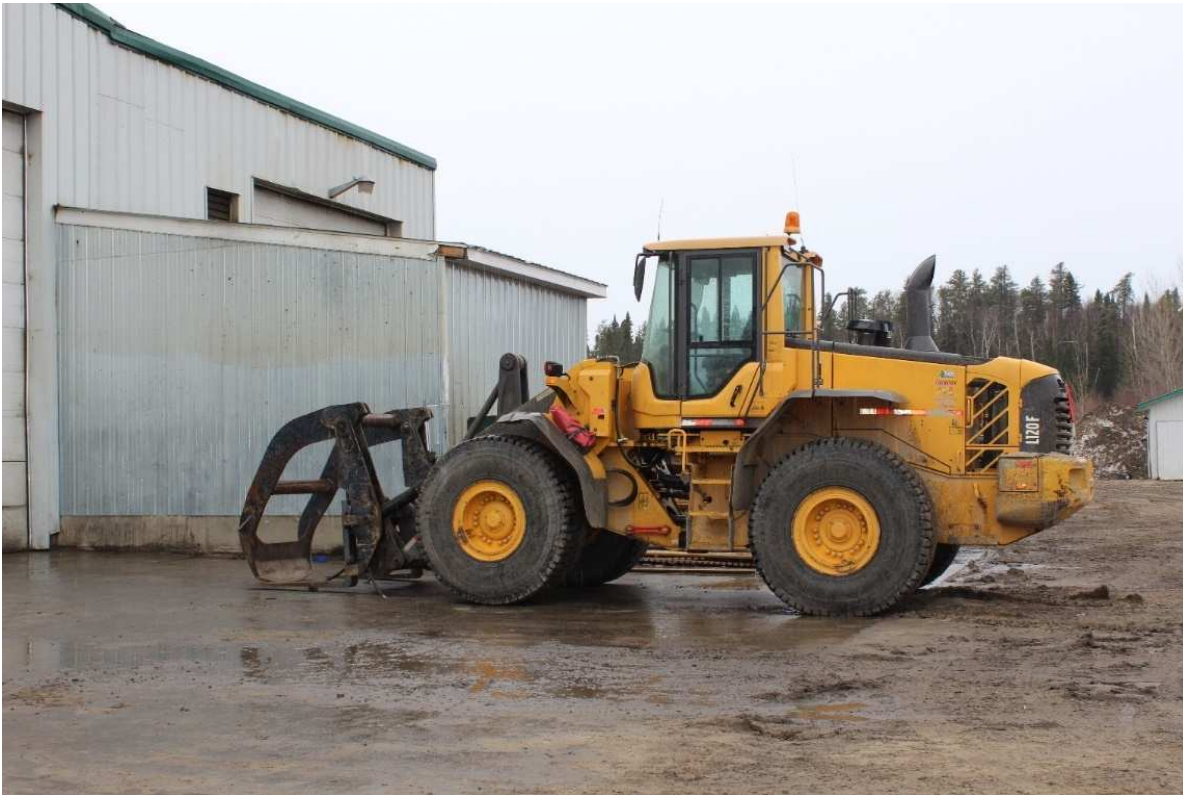
Figure 1 : Fourche combinée et chargeuse sur roues Volvo L120F (source : CNESST)

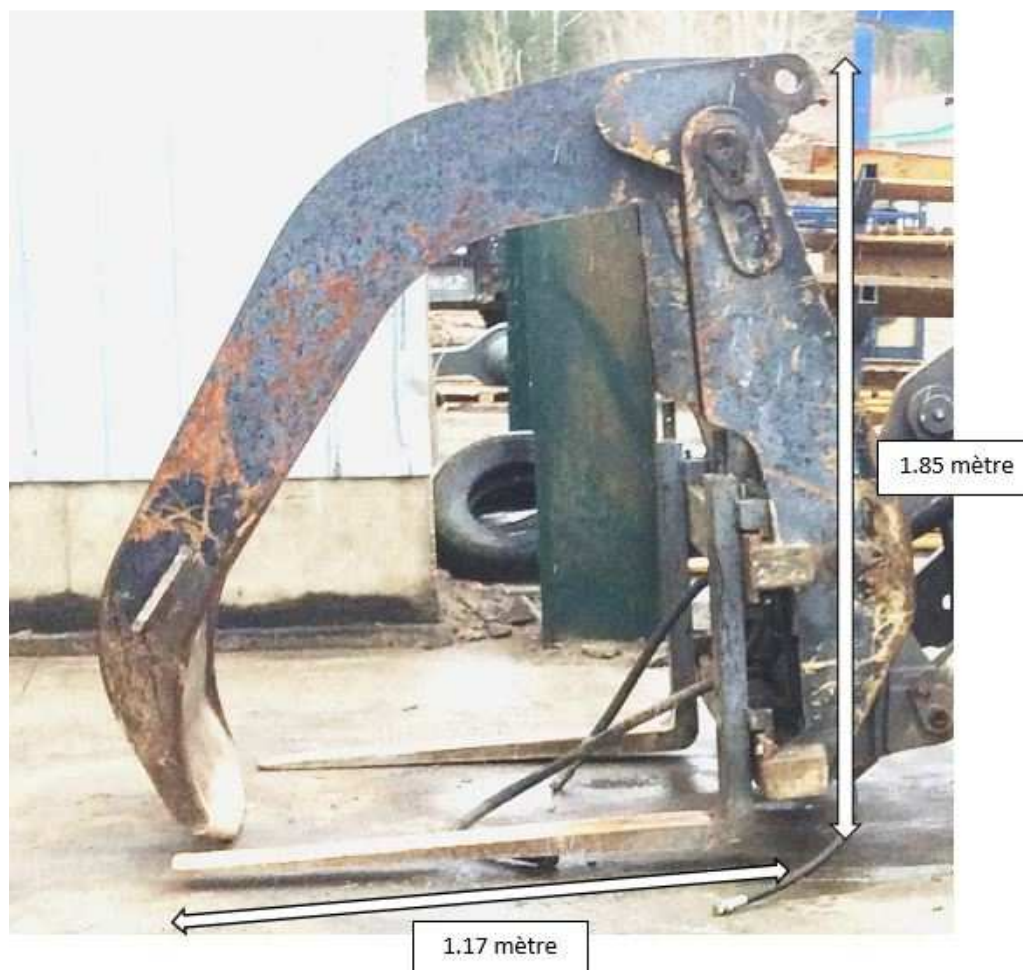
Figure 5 : La fourche combinée impliquée lors de l'accident (source : CNESST)

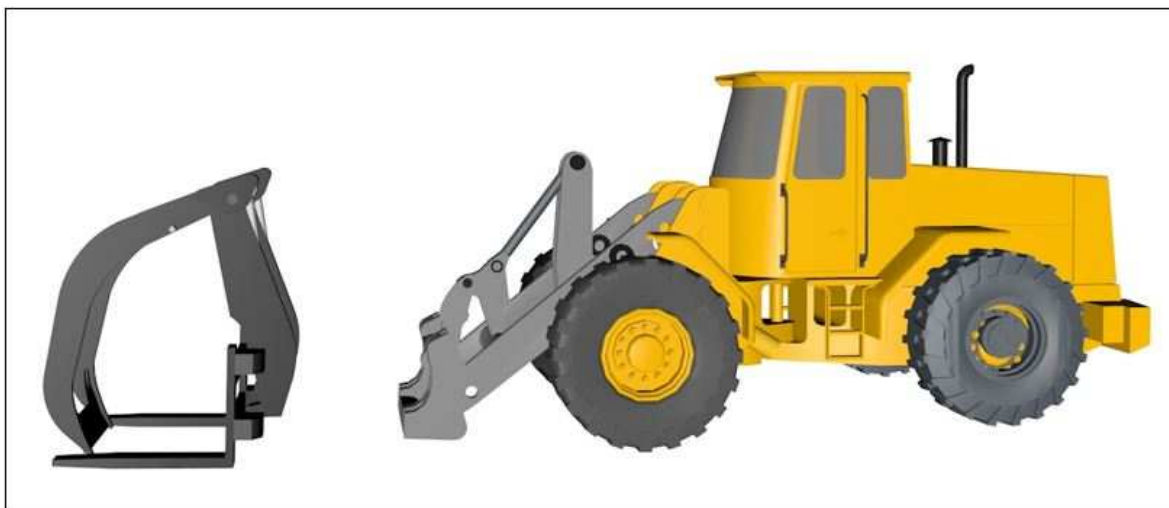
Figure 14 : Illustration de la position de la fourche combinée avant le renversement (source : CNESST)

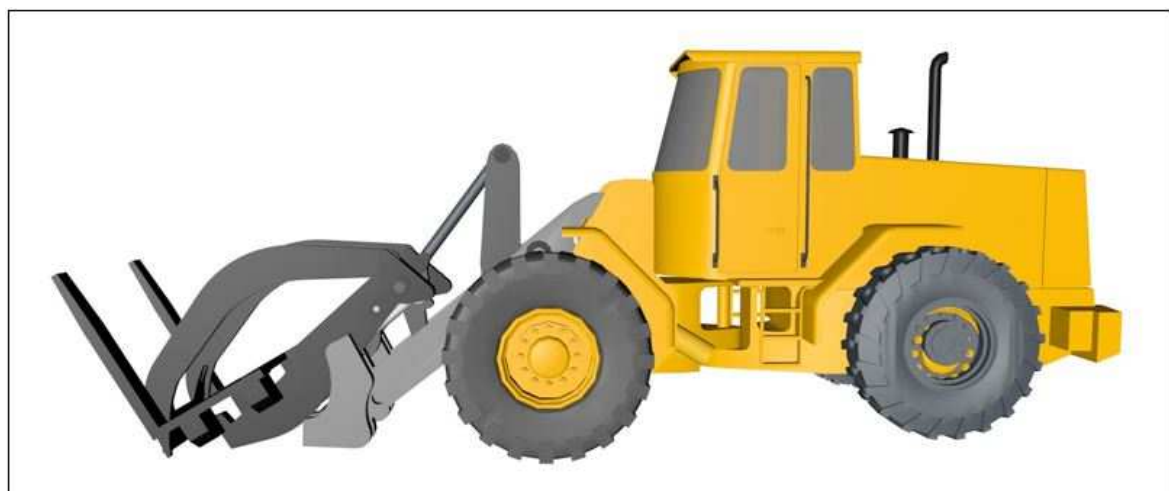
Figure 15 : Illustration de la position de la fourche combinée après le renversement vers la chargeuse sur roues (source : CNESST)

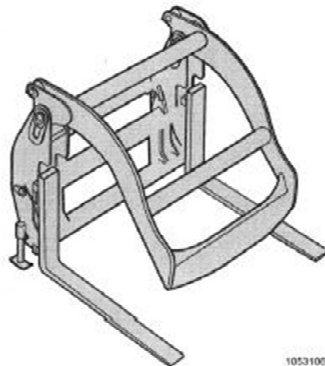
#### Fourche combinée (équipement optionnel)
