# **RAPPORT D'ENQUÊTE**

**EN004239**

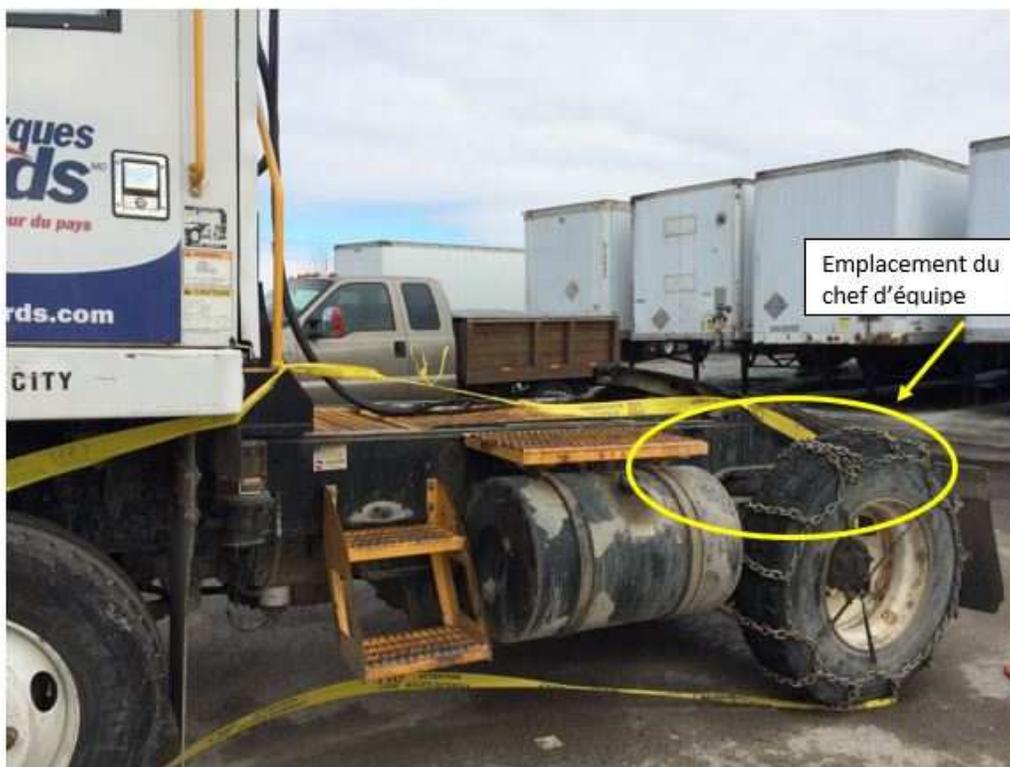
**Photo 1 : Lieu de l'accident**  
(Source : CNESST)
