## **RAPPORT D'ENQUÊTE**

**Accident ayant causé la mort d'un travailleur de l'entreprise  
Acier & Tube Salit inc., située au 1495, 32<sup>e</sup> avenue à Montréal,  
dans l'arrondissement de Lachine, le 19 juin 2019**

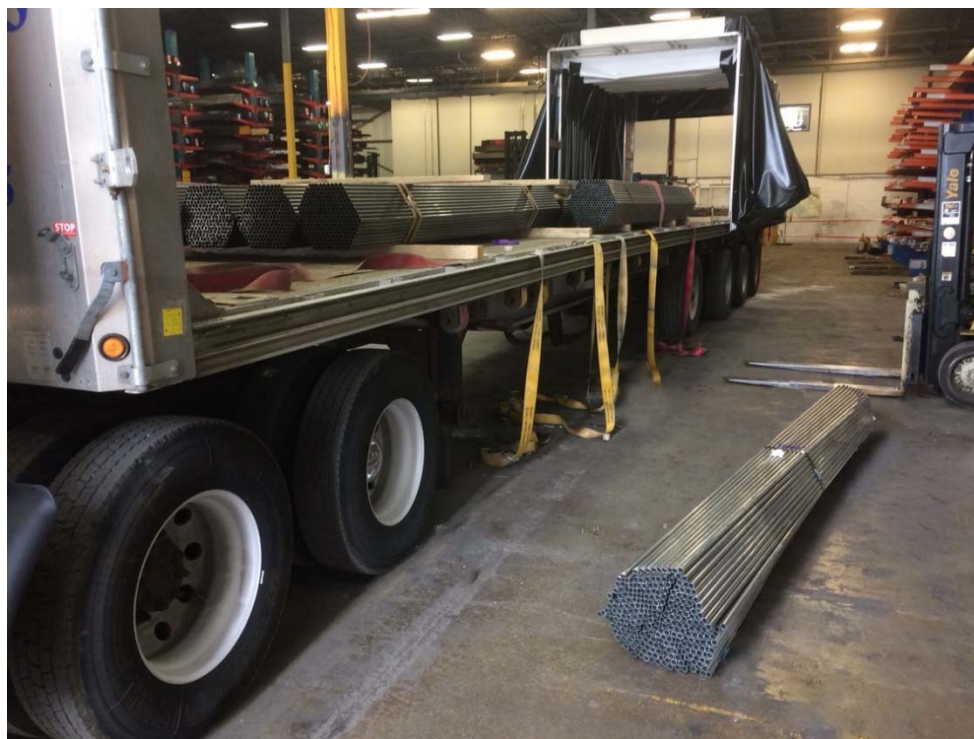
Photo 1 (modifiée) : Position relative de la remorque plateforme, du chariot élévateur du travailleur et du paquet de tuyaux au sol, après impact  
Source : CNESST
