RAPPORT D'ENQUÊTE

Direction de la prévention-inspection Montréal - construction

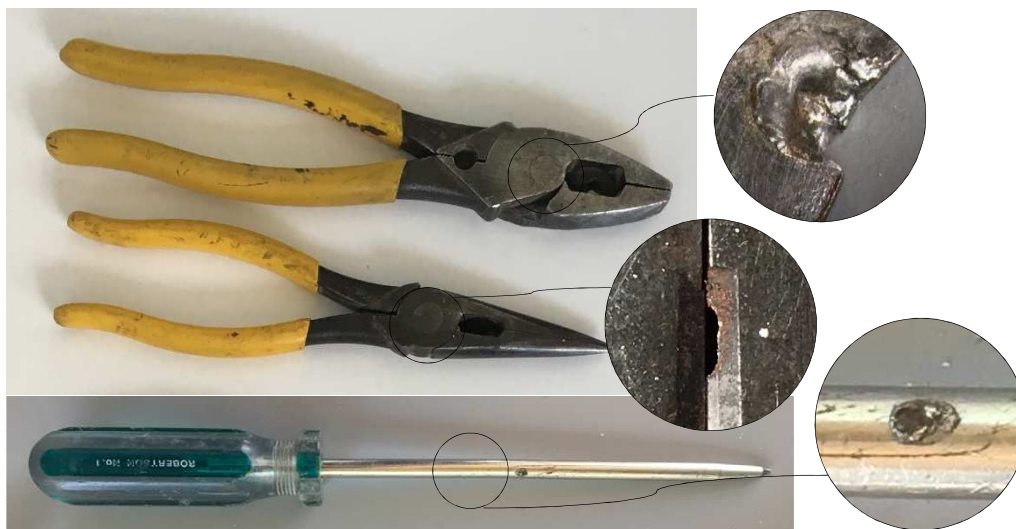
Photo 6 : Outils présents dans le local 028
(Source : CNESST)
