## **RAPPORT D'ENQUÊTE**

**Service de la prévention-inspection - Outaouais**

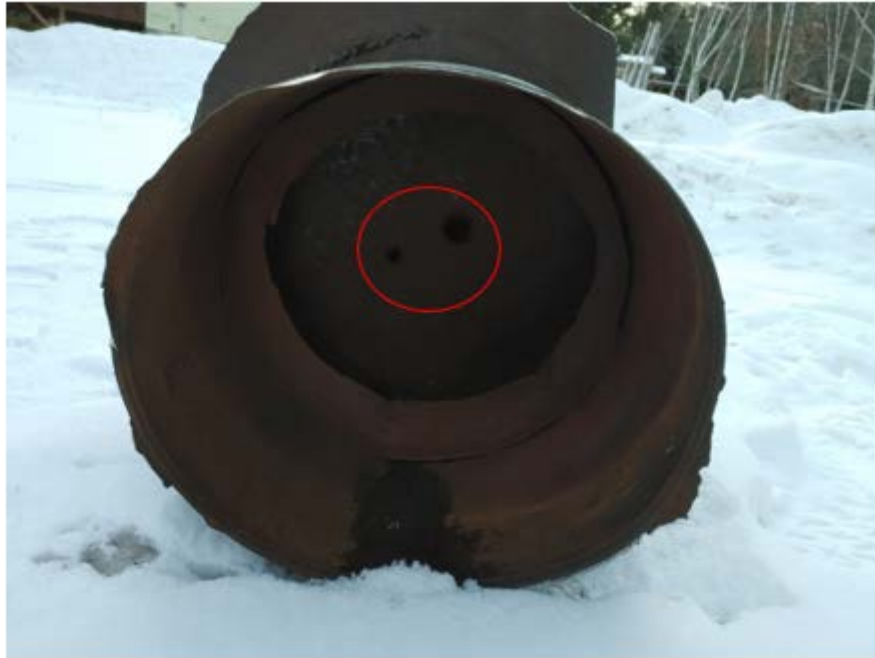
Fig. 11 - Photographie de la chaudière artisanale – orifices vus de l'intérieur  
Source : CNESST
