EN004075**RAPPORT D'ENQUÊTE**

**Accident mortel survenu à un travailleur
le 3 septembre 2015 à l'entreprise Sural Québec inc.
1500, boulevard Pierre-Roux Est à Victoriaville**

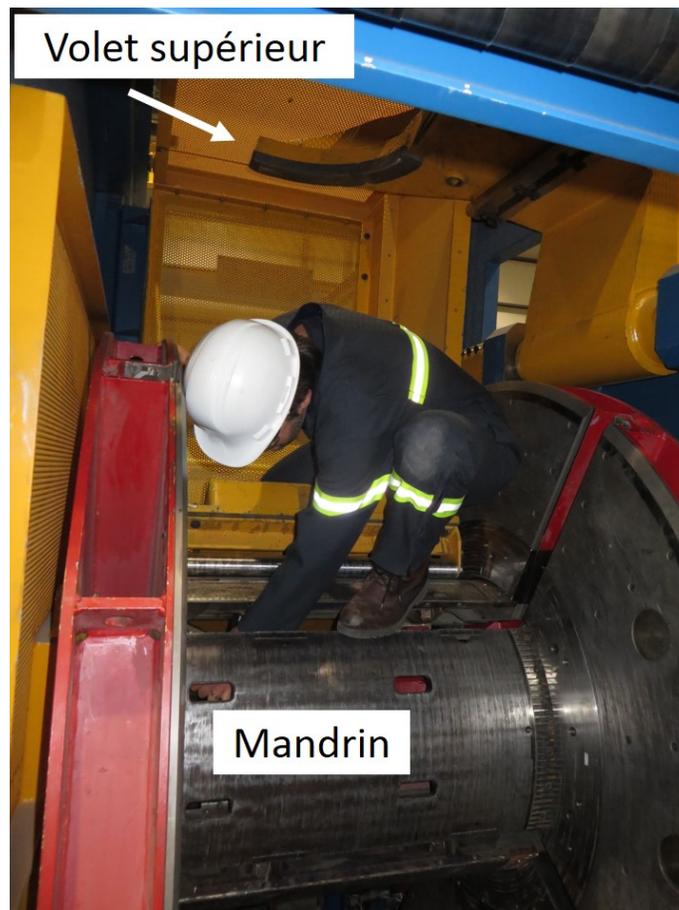
Photo 1 : Position de la victime au moment de l'accident (simulation)
(Source : CSST)

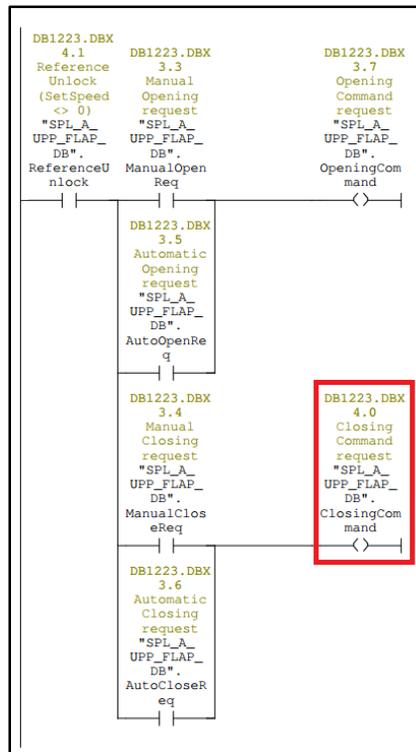
Image 6 : Commande de descente du « upper flap »

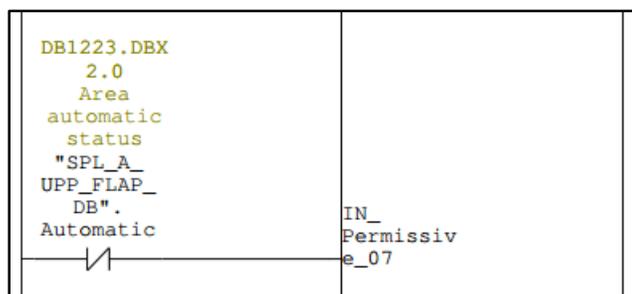
Image 7 : Permissive no.7 du mode manuel

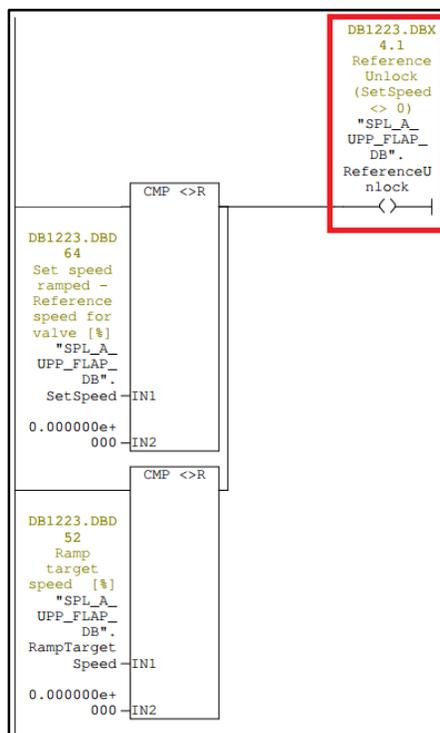
Image 8 : Autorisation d'utiliser la référence de vitesse

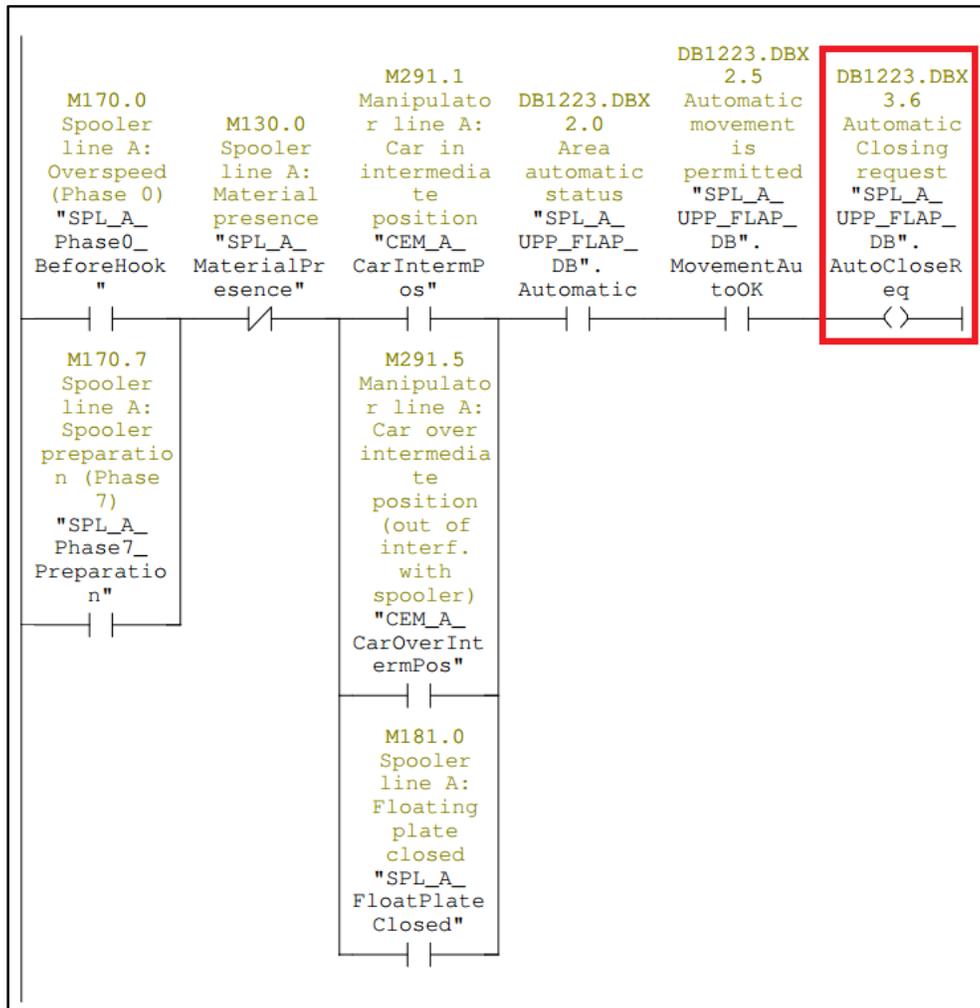
Image 9 : Demande de descente en mode automatique

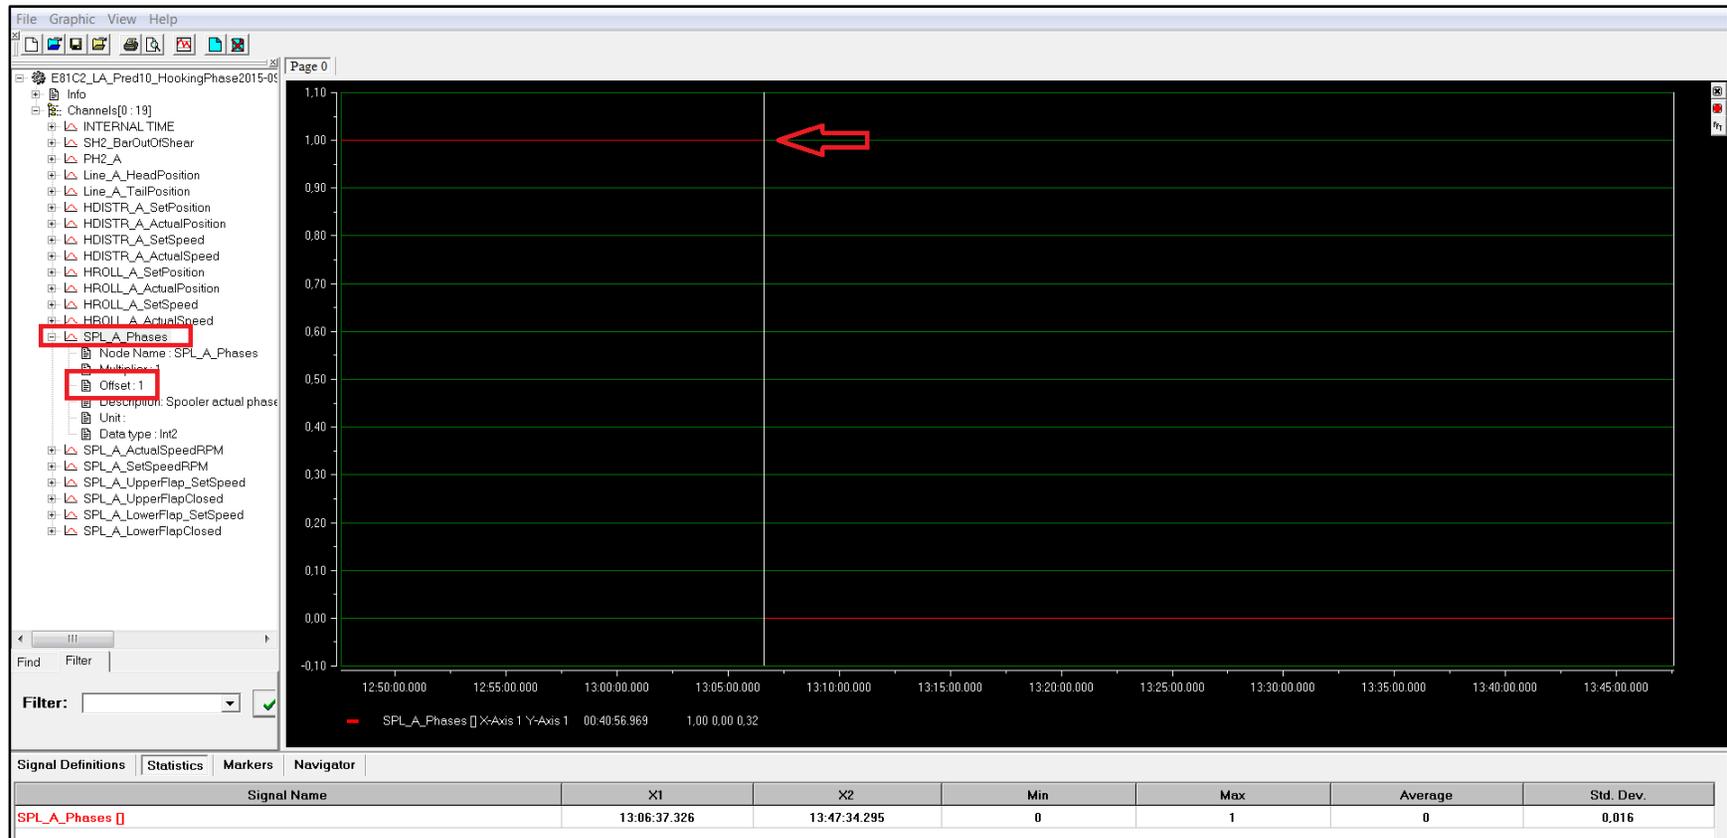
Image 10 : Phase du « spooler A »

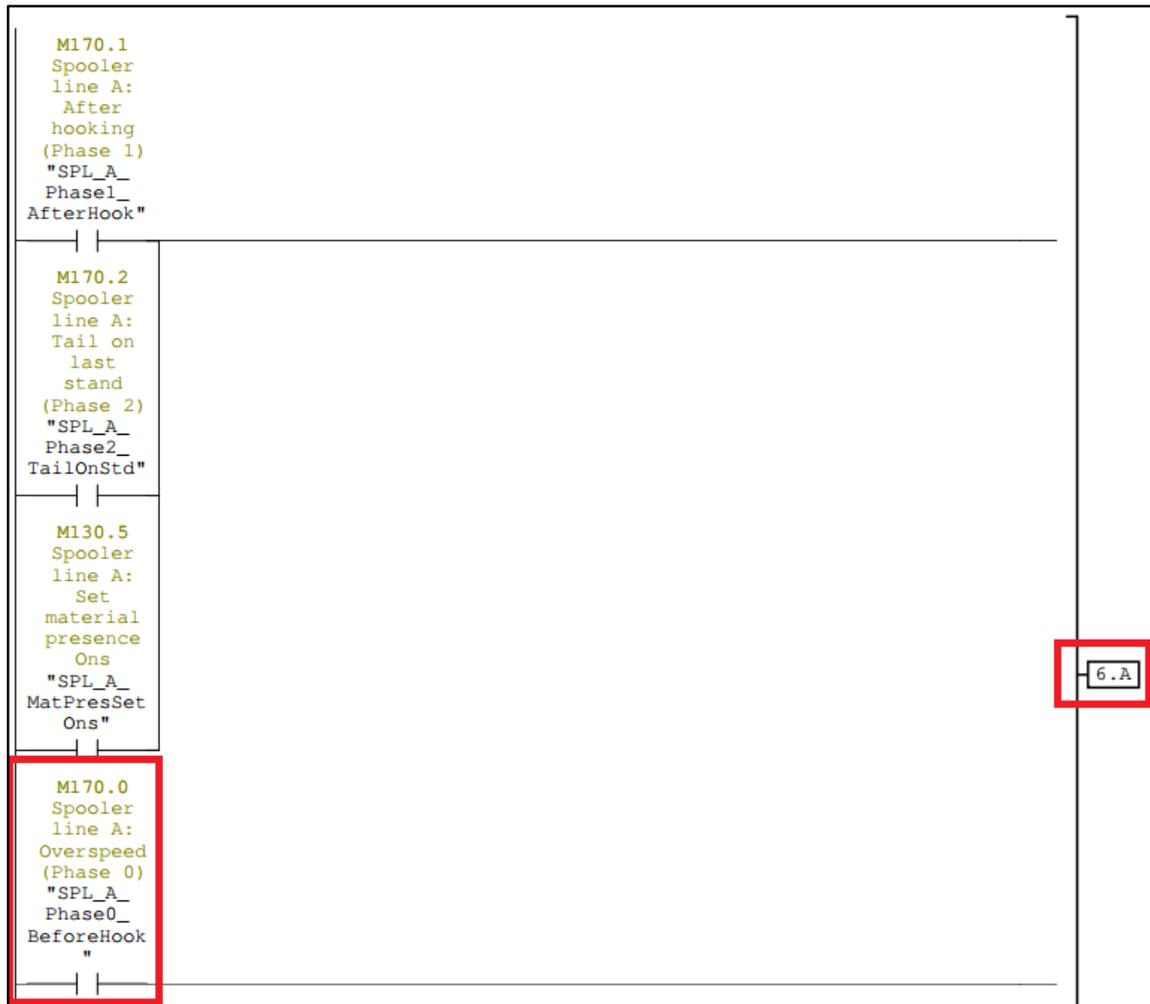
Image 11 : Activation et désactivation de la présence de matériel partie 1

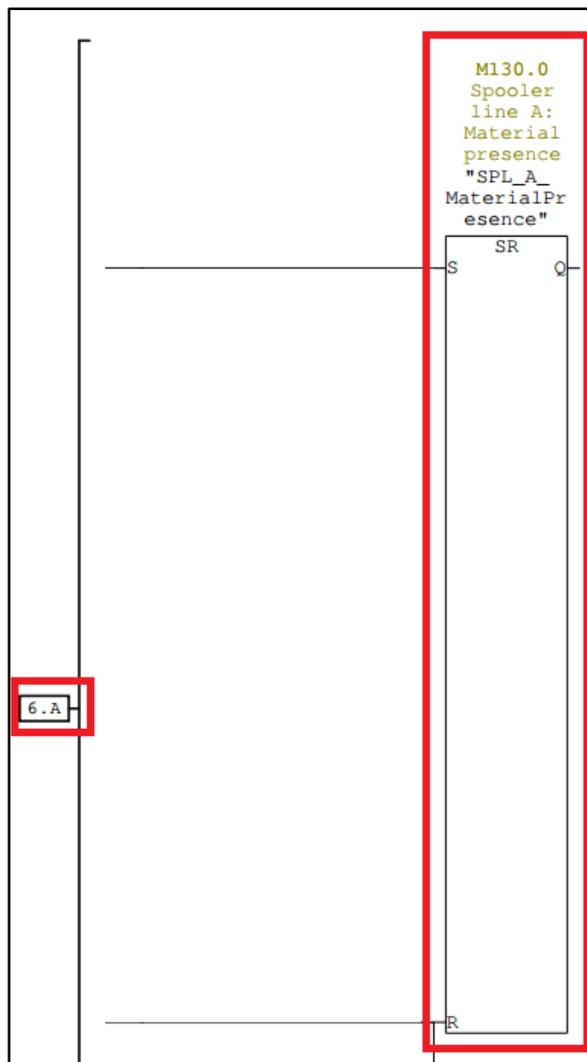
Image 12 : Activation et désactivation de la présence de matériel partie 2

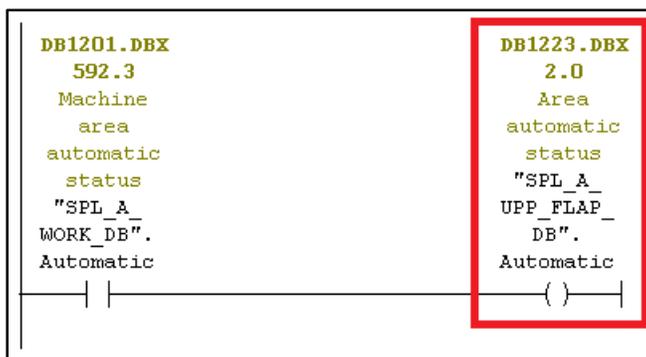
Image 13 : État automatique de la zone

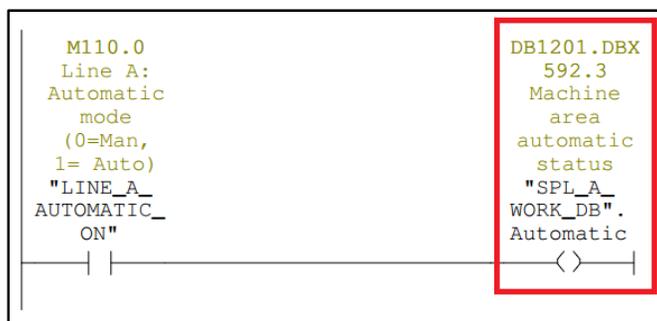
Image 14 : État automatique de la machine

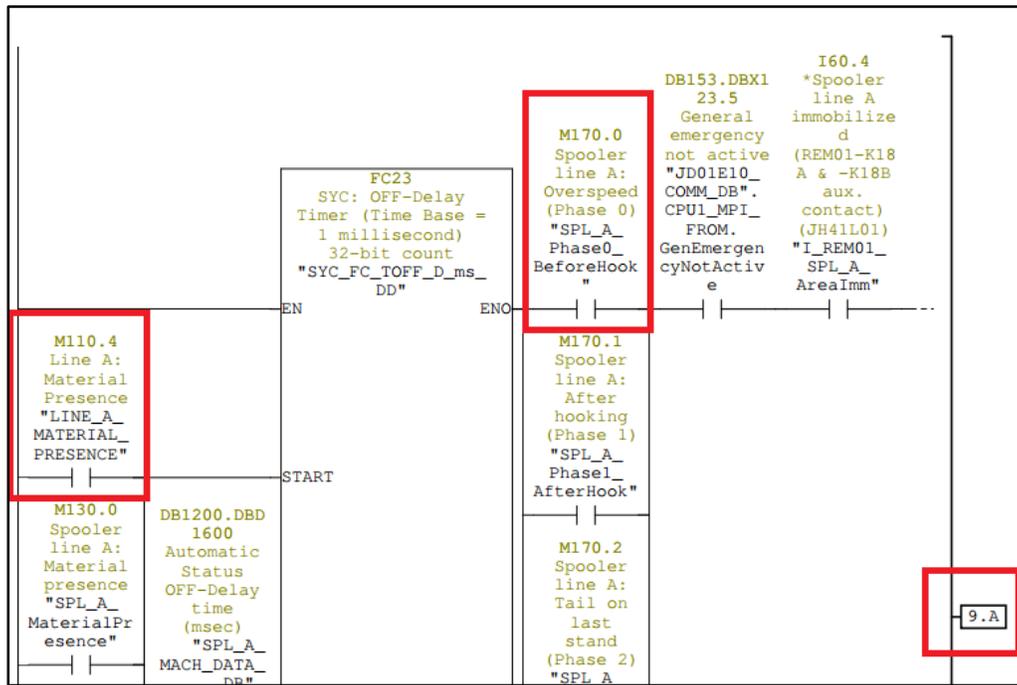
Image 15 : Conditions pour mode automatique de la ligne A

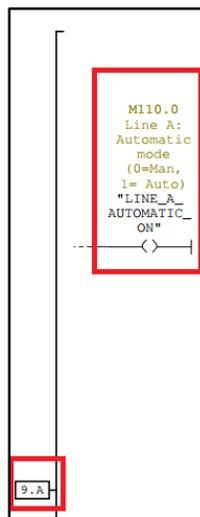
Image 16 : Mode automatique de la ligne A

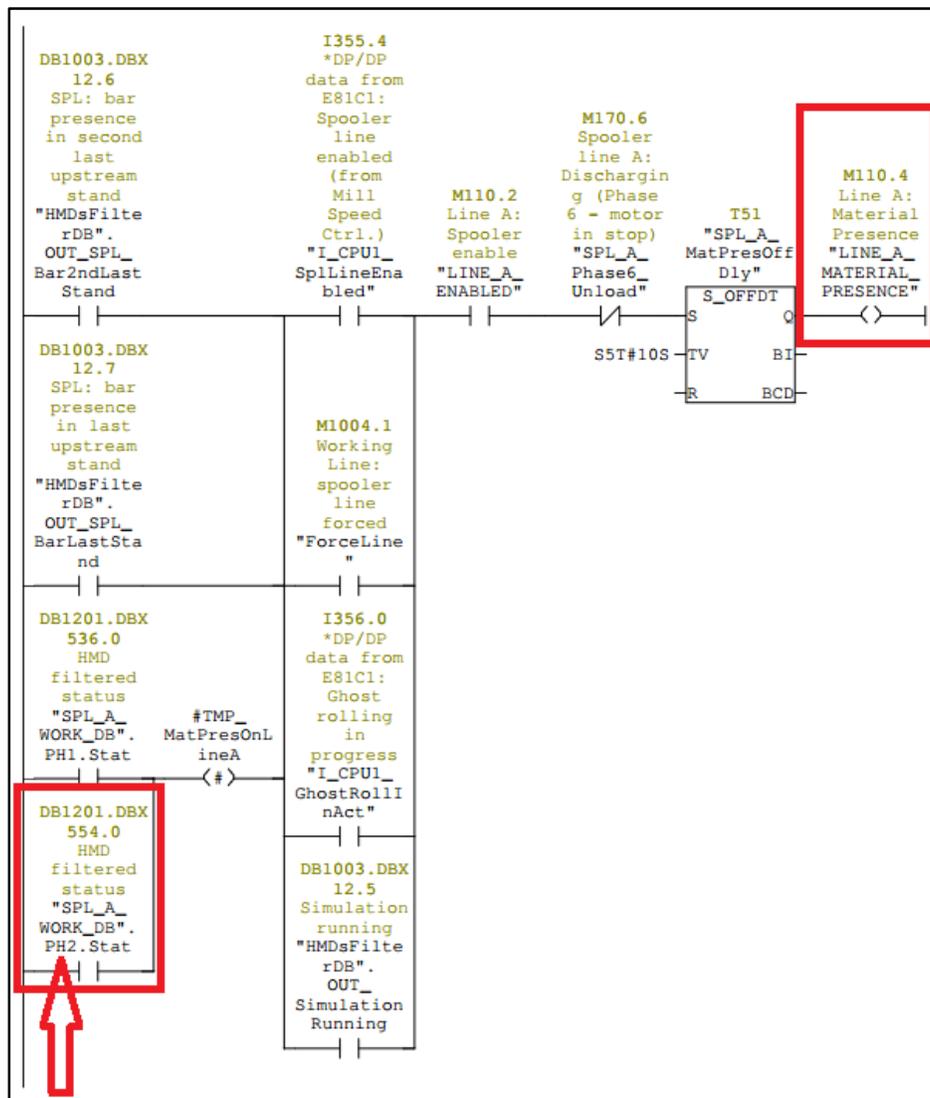
Image 17 : Présence de matériel sur la ligne A

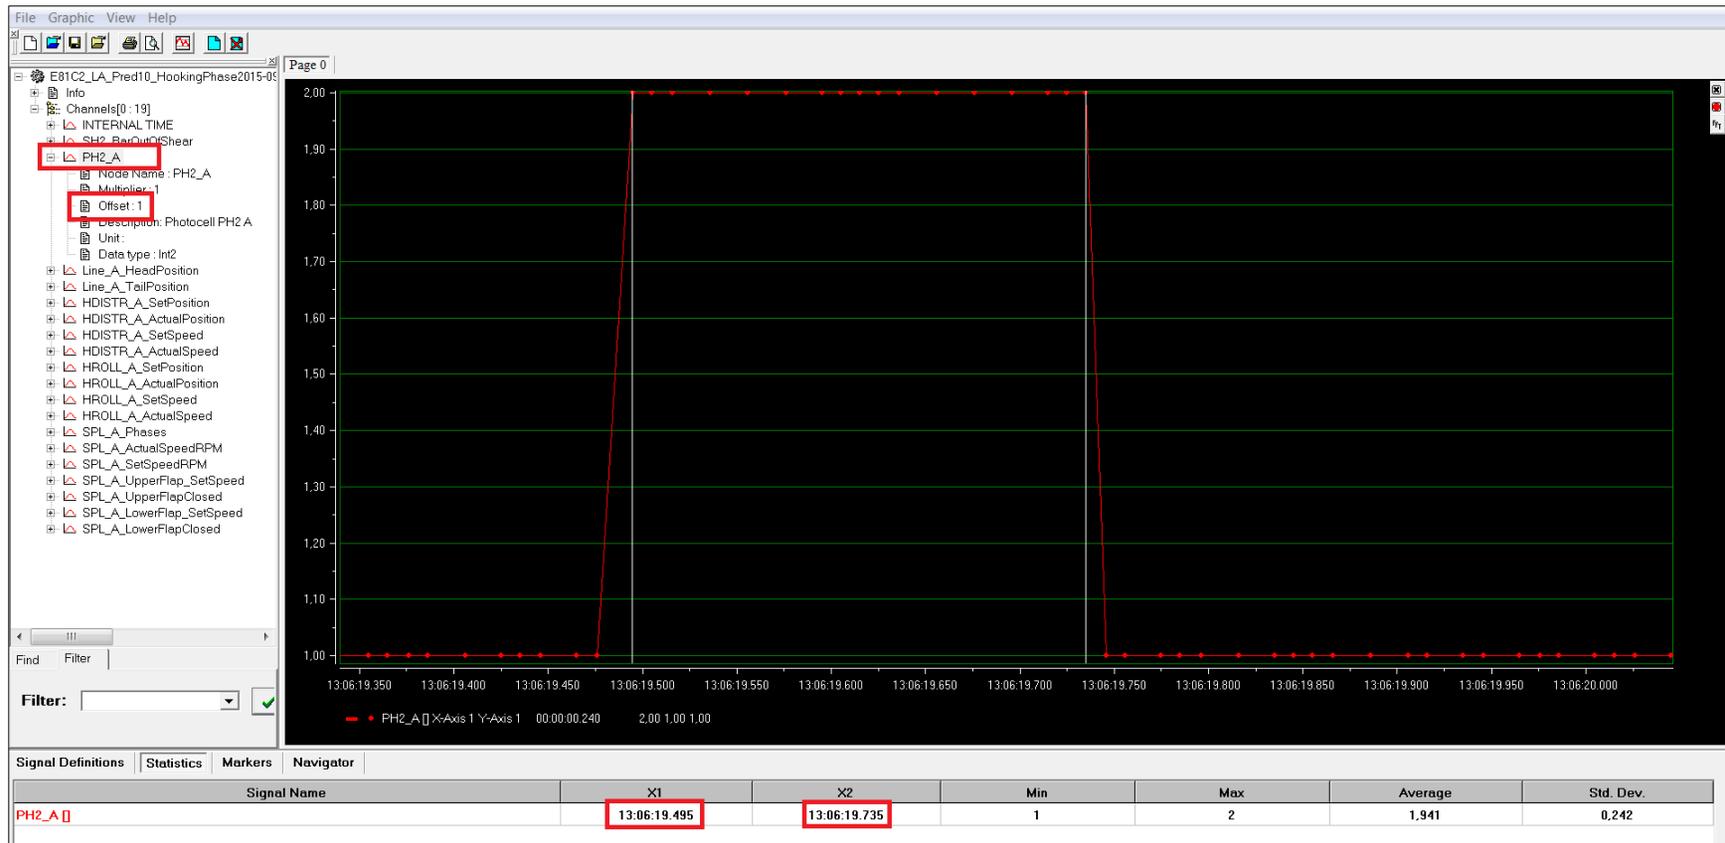
Image 18 : État de la « Photocell » PH2 lors de l'accident

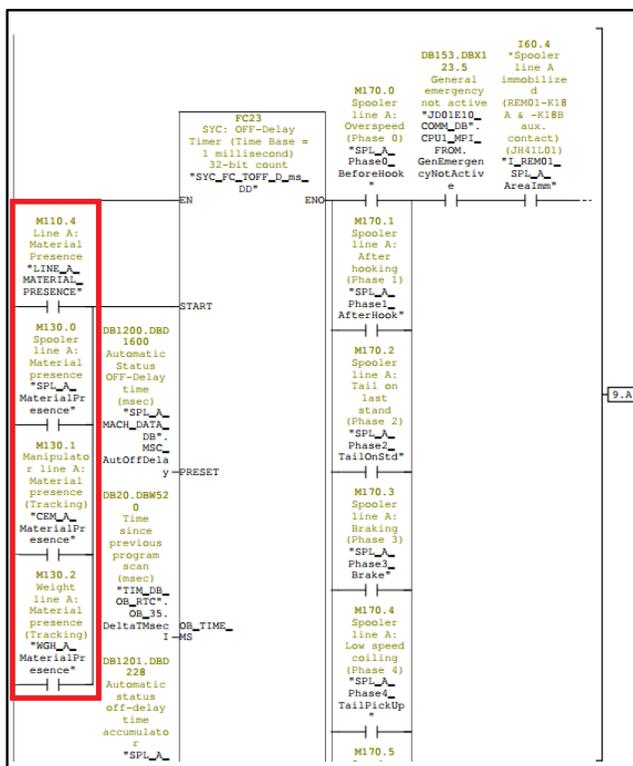
Image 19 : Condition pour activation de la détection de présence de matériel

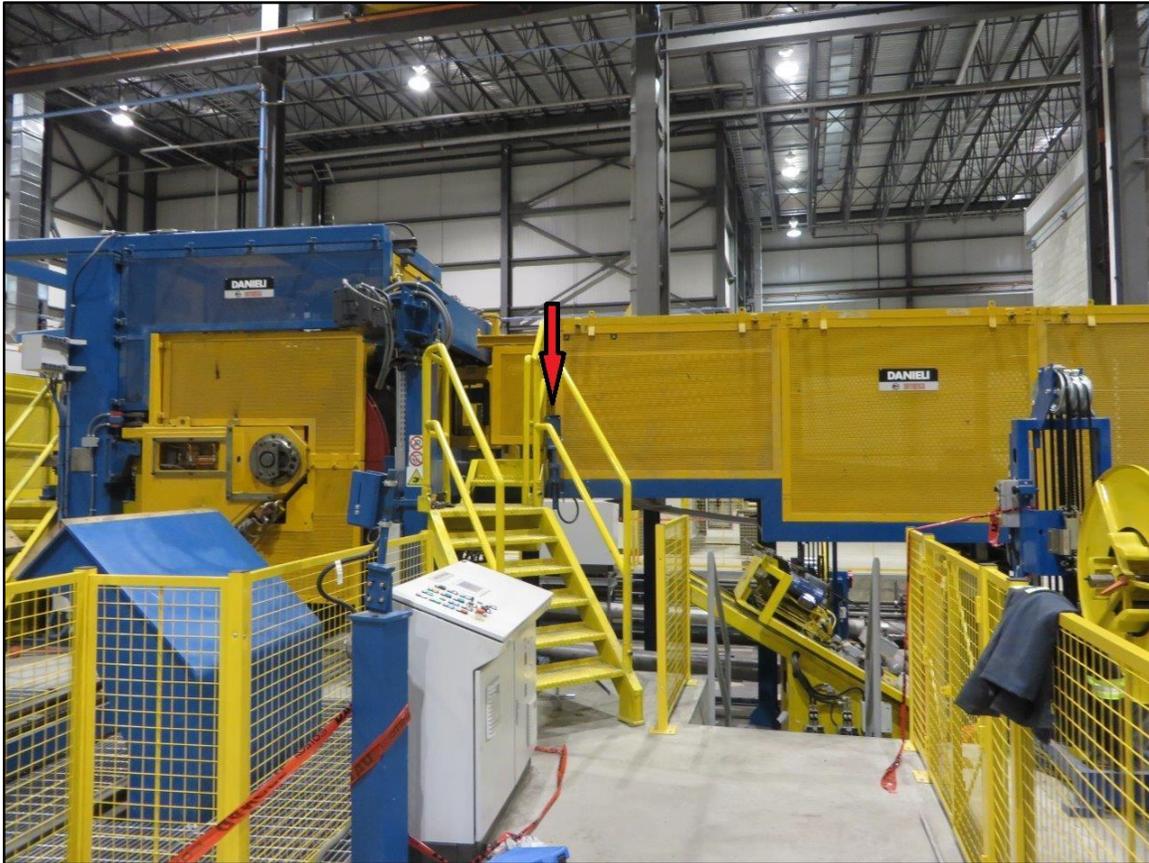
Image 20 : Emplacement de la « photocell » PH2

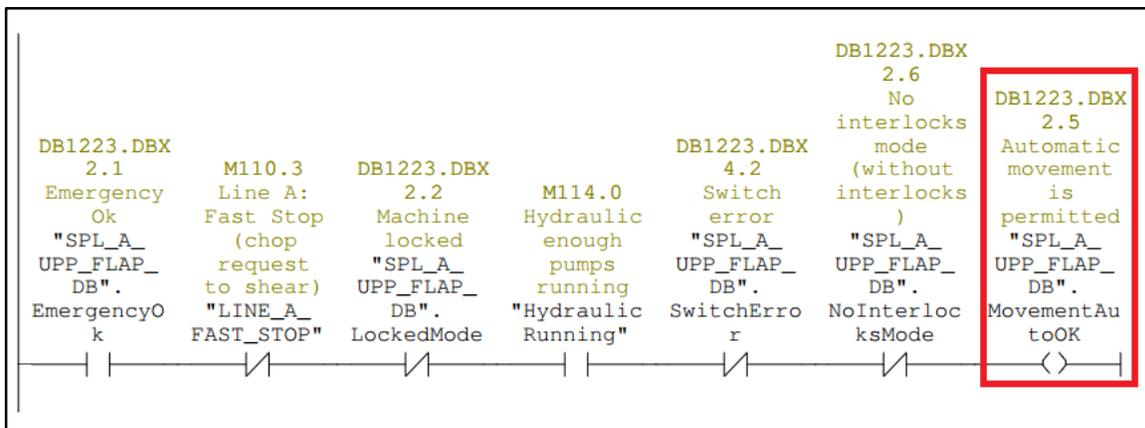
Image 21 : Les mouvements automatiques sont autorisés.
