RAPPORT D'ENQUÊTE

Version dépersonnalisée

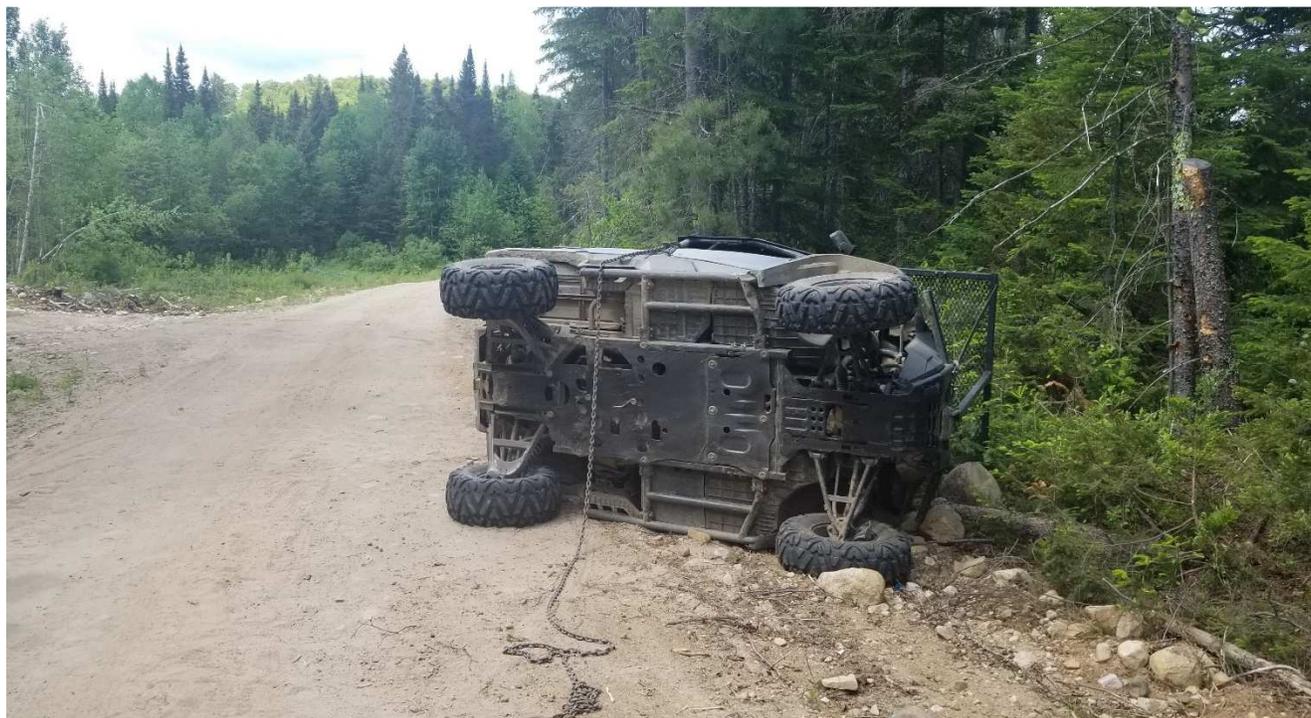
Photo 1 : Autoquad sur la traverse de la Perdrix Blanche (Source : Bureau du Coroner)

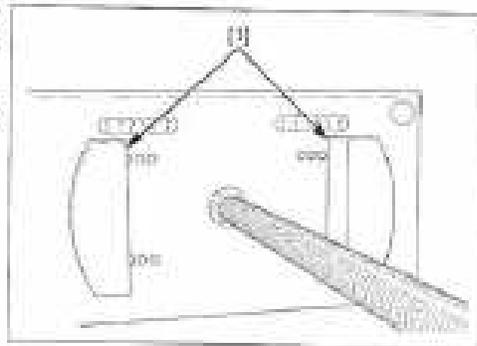
Use only water as a lubricant when removing or mounting tires. Soap or other mounting lubricants may leave a slippery residue which can cause the tire to slip on the rim and lose tire pressure during driving.

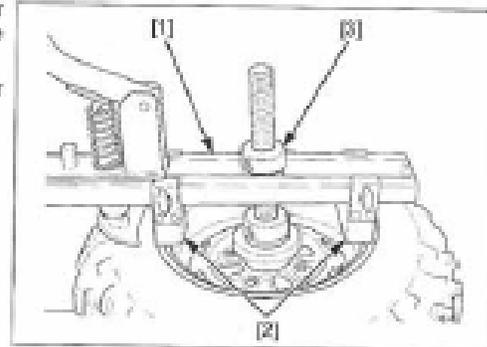
Failure to back out the breaker shoe two turns will cause the shoe to scratch the bead lock, which may cause the tire to leak.

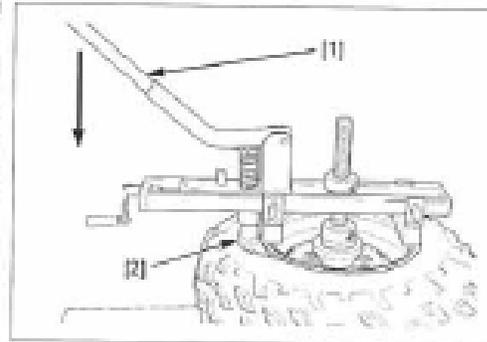
Remove the tire from the rim using a tire changing machine or tire irons and rim protectors.

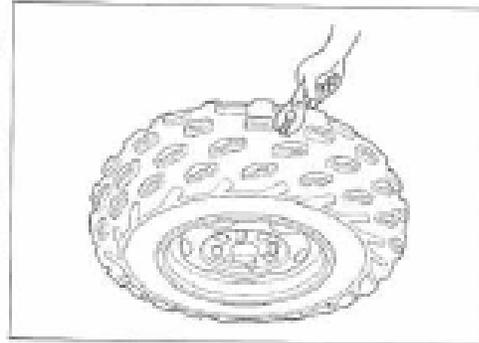
Install a rubber plug into the damaged area as follows:

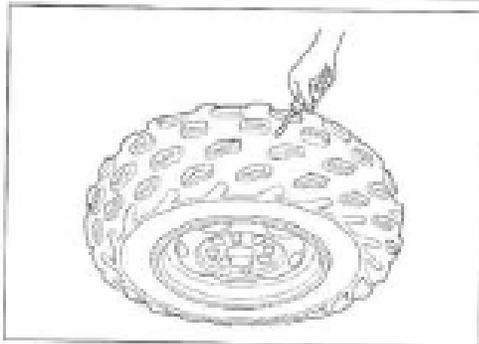
Be careful not to push the plug all the way into the tire to prevent from falling inside.

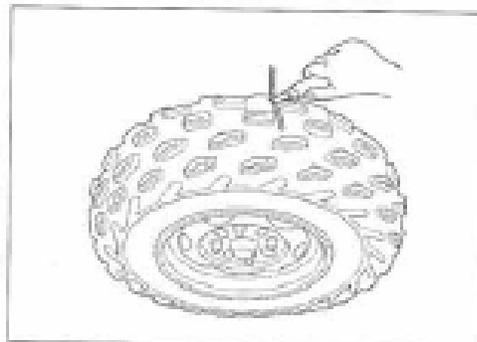
Escaping air will cause a bubble in the cement. If there is leakage, remove the tire (page 20-8) and apply a cold patch to the inside of the tire.

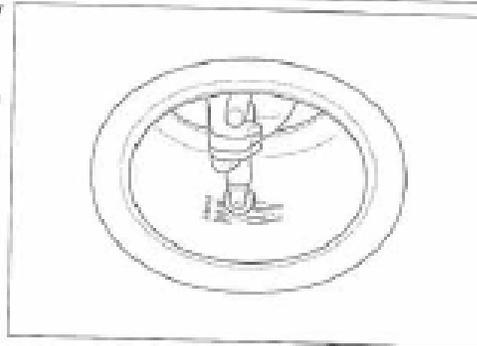
Press the patch against the damaged area using a special roller.

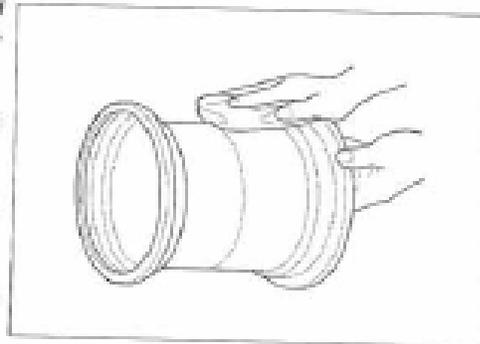
Use only water as a lubricant when removing or mounting tires. Soap or some mounting lubricants may leave a slippery residue which can cause the tire to shift on the rim and lose air pressure during driving.

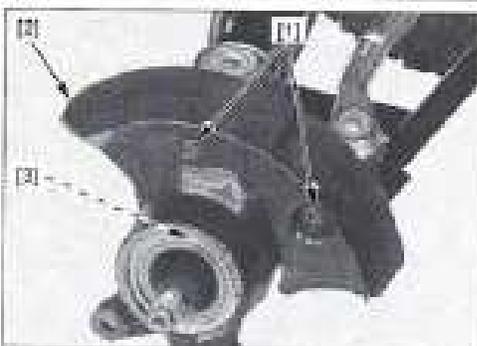
Remove the cotter pins [1] from the ball joint studs of the upper arm, lower arm, and tie-rod end.

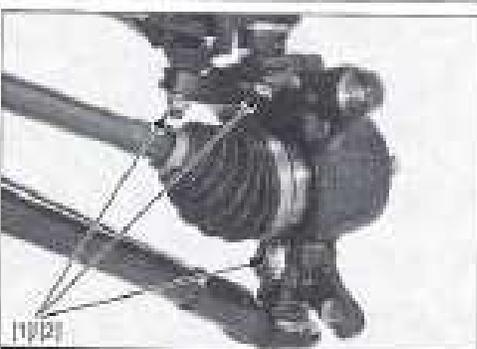
Loosen the ball joint nuts [2], but do not remove them yet.

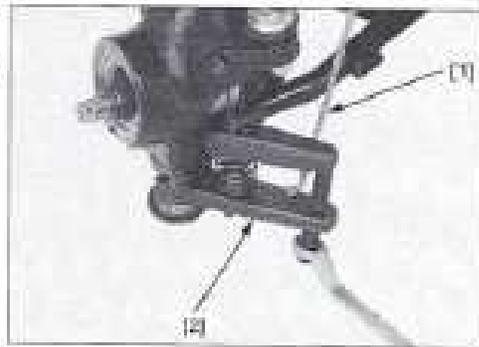
Apply grease to the ball joint remover at the point shown.

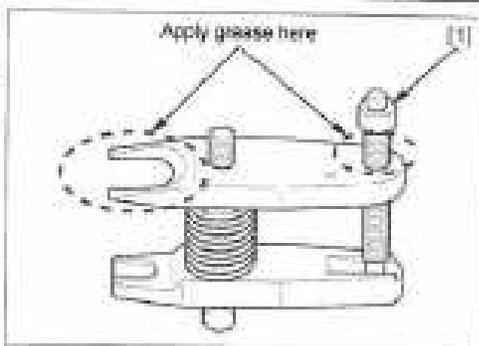
If necessary, apply penetrating type lubricant to loosen the ball joint.

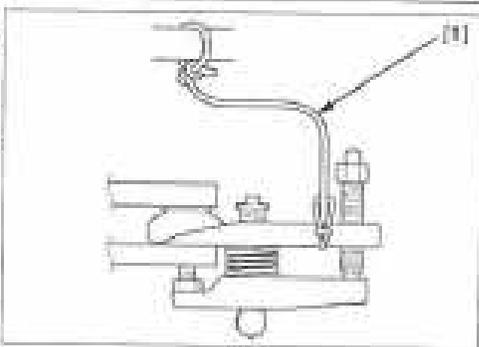
Once the tool is in place, turn the adjusting bolt [1] as necessary to make the jaws parallel.

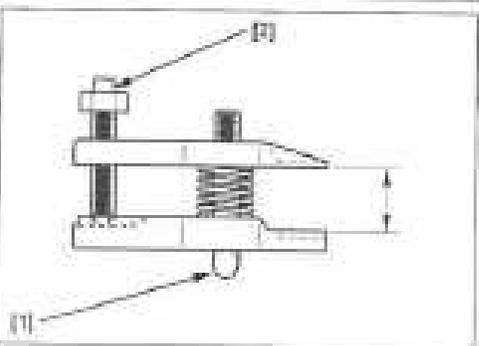
Remove the ball joint nuts and the knuckle.

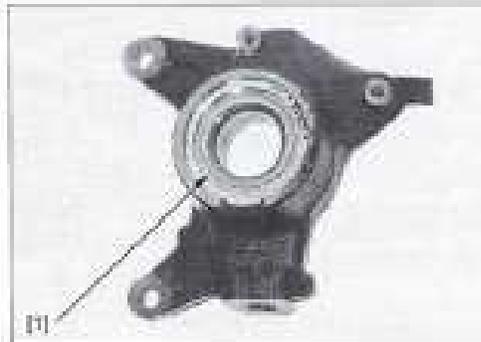
BRAKE DISC REPLACEMENT

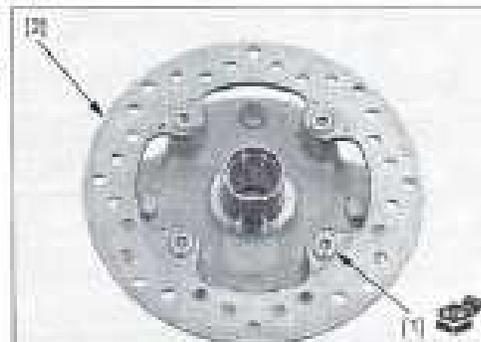
Do not get grease on the brake disc or stopping power will be reduced.

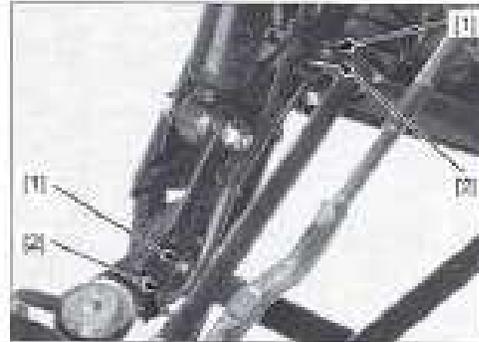
Remove the cotter pins [1] from the ball joint studs.
Loosen the ball joint nuts [2], but do not remove them yet.

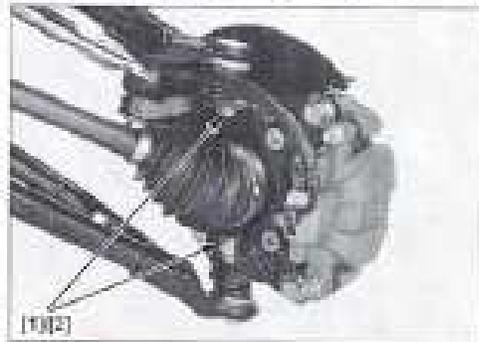
Loosen the lower and upper arm pivot nuts [1].
Remove the shock absorber lower mounting nut [2] and bolt [3].

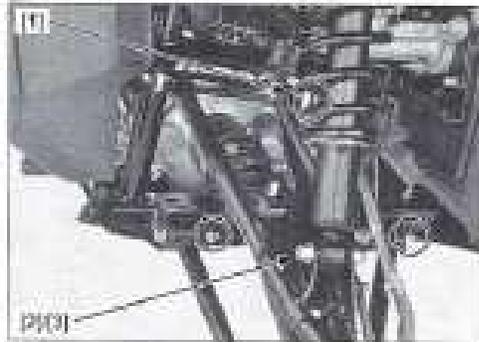
To prevent the wheel hub/bracket assembly from falling, hang it with a strap [1].
Release the ball joints, using the special tool according to the instructions (page 20-13).

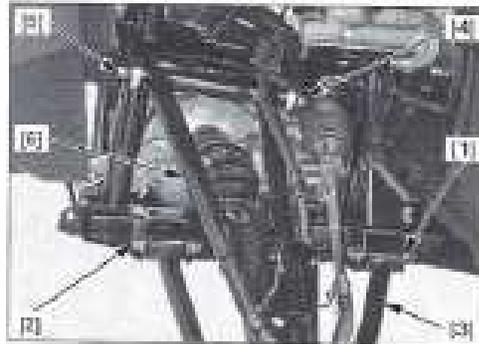
- lower pivot nuts [1]
- lower bolts [2]
- lower arm [3]
- upper pivot nut [4]
- upper bolt [5]
- upper arm [6]

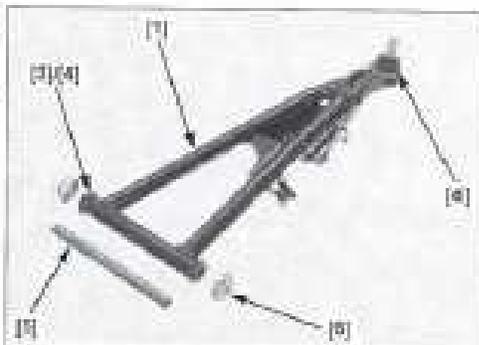
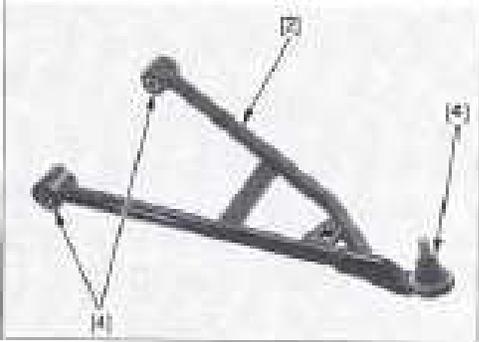
BALL JOINT REPLACEMENT

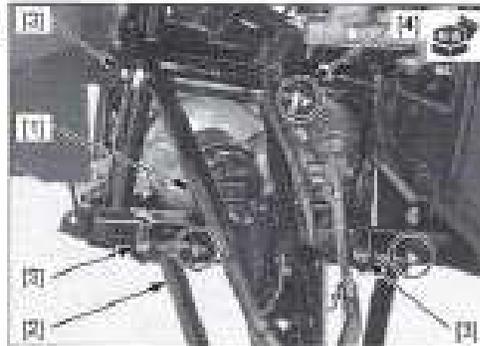
Install the wheel hub/knuckle assembly onto the arms, and install the ball joint nuts [1].

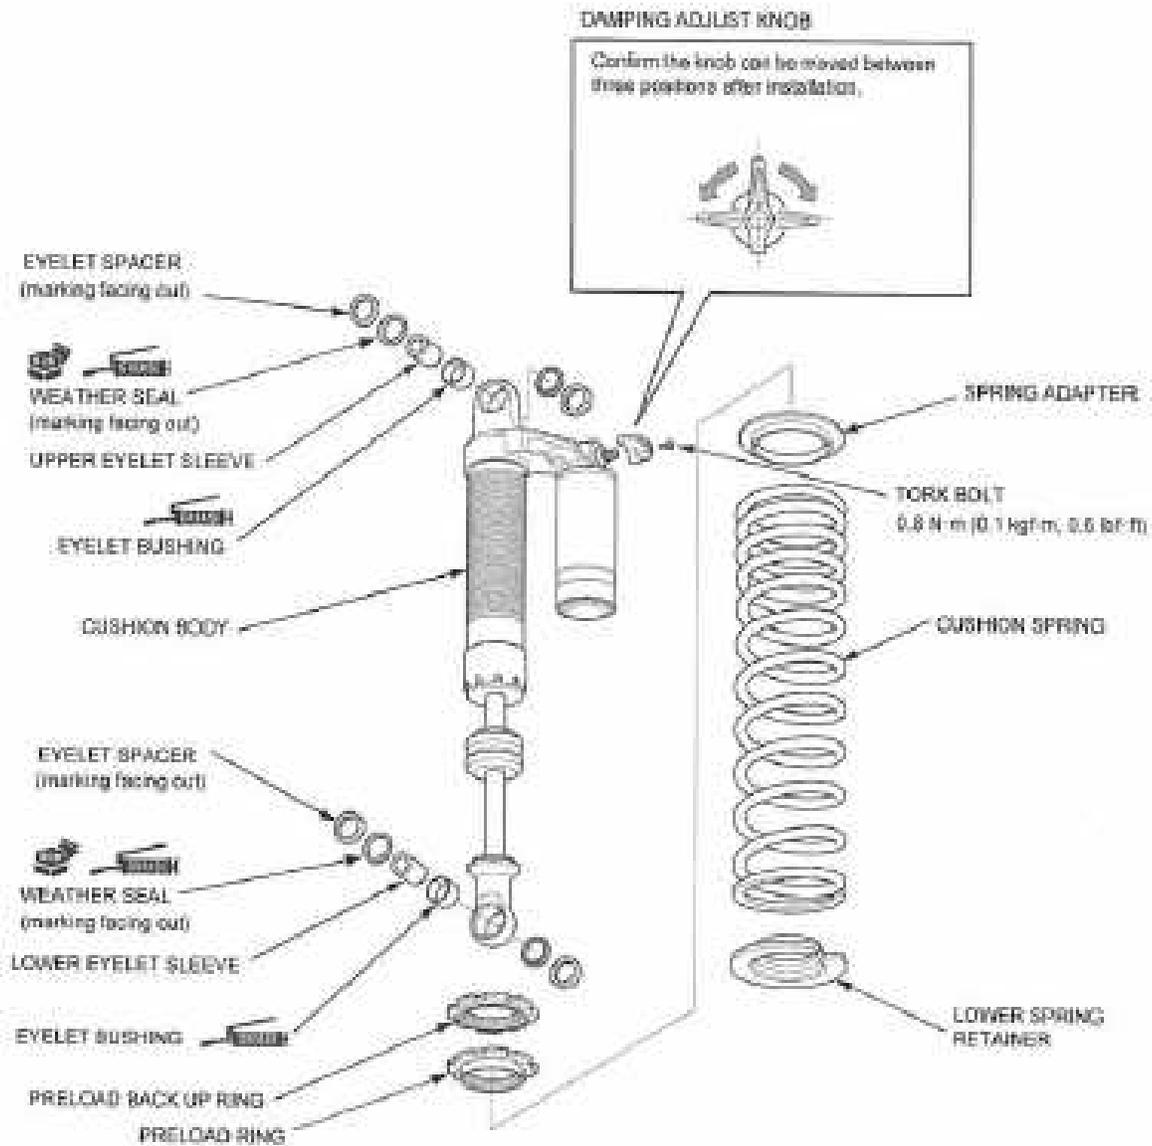
Disassemble and assemble the shock absorber according to the illustration.

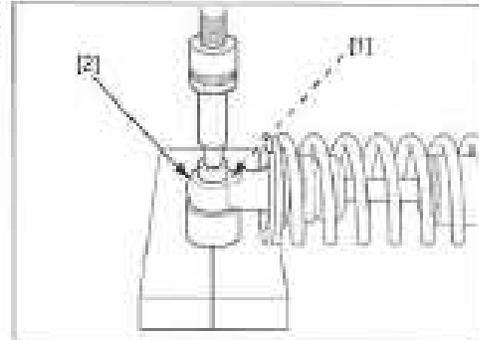
Press the eyelet bushing [1] out of the cushion body [2].
Press a new eyelet bushing into the cushion body so that it is flush with the eyelet.

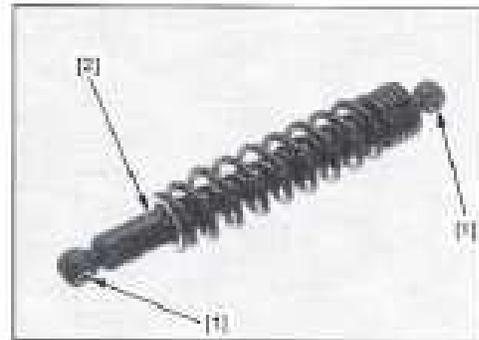
**SHOCK ABSORBER DISPOSAL
PROCEDURE**

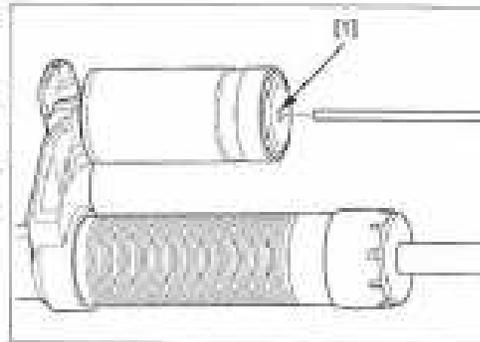
REAR WHEEL HUB/KNUCKLE

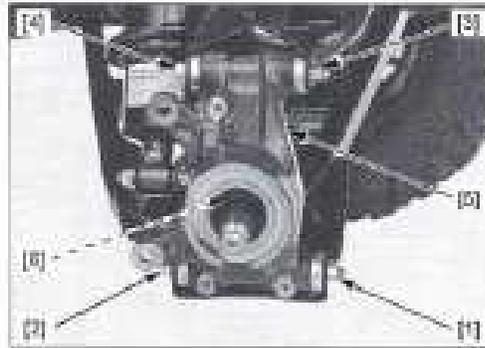
- lower arm pivot nut [1] and bolt [2]
- upper arm pivot nut [3] and bolt [4]
- knuckle [5]
- O-ring [6]

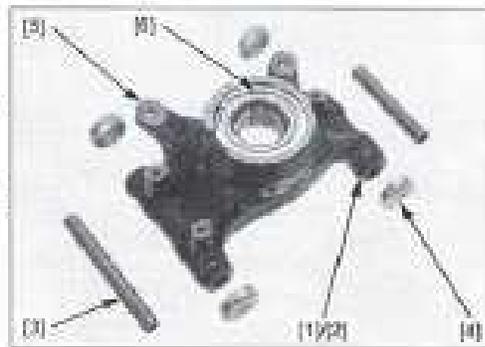
BRAKE DISC REPLACEMENT

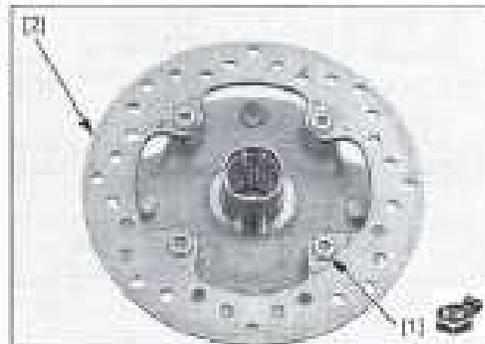
Do not get grease on the brake disc or stopping power will be reduced.

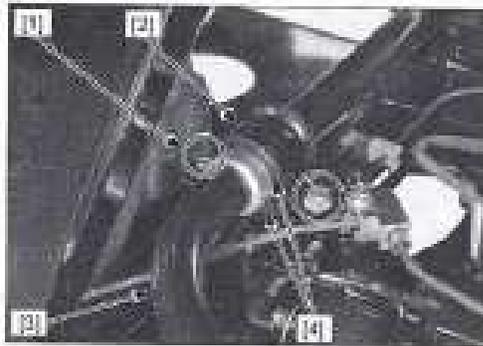
- four bolts [1]
- holders [2]
- stabilizer arm [3]
- stabilizer bushings [4]

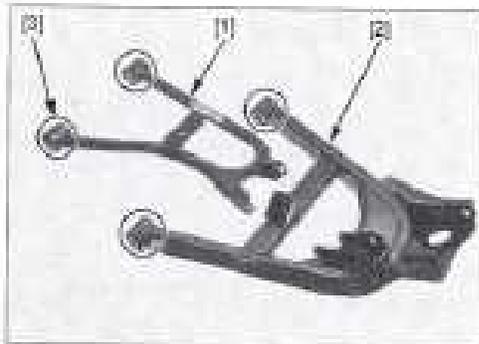
Check the stabilizer bushings [1] for wear or damage.

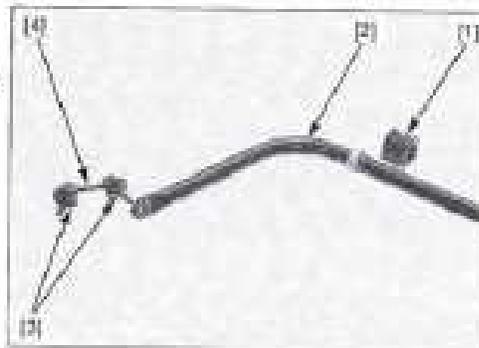
Inspect the ball joint boots [3] of the stabilizer link [4] for tears or other damage by moving the ball joint stud.

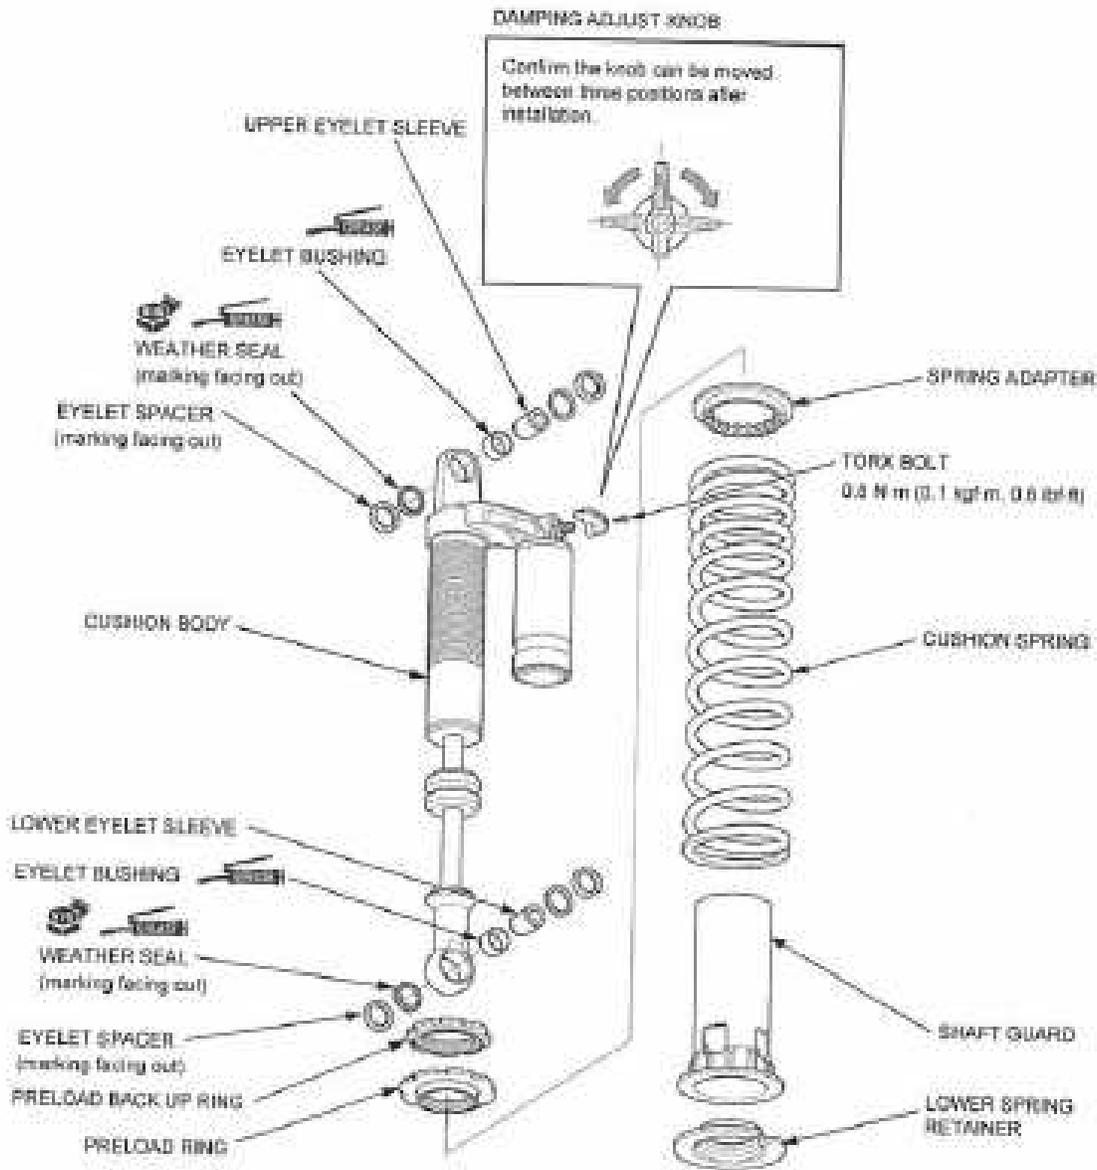
Disassemble and assemble the shock absorber according to the illustration.

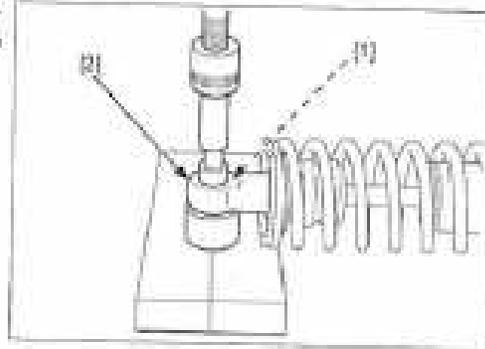
Driver [1] 87749-0010000
Pilot, 25 mm [2] 87746-0040600

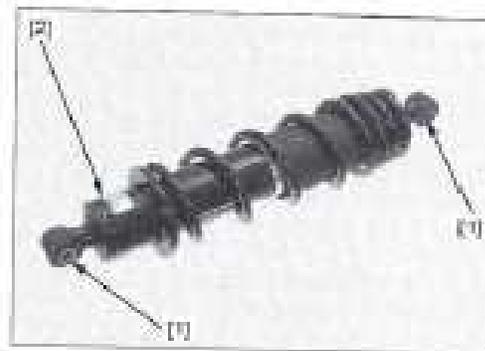
SHOCK ABSORBER DISPOSAL
PROCEDURE

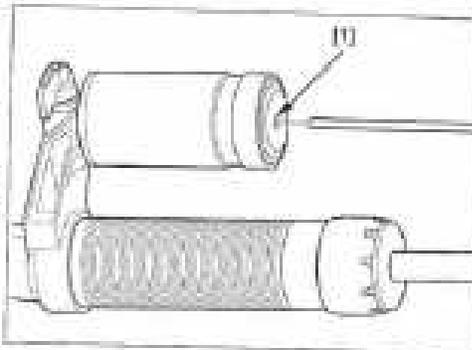
- Release all nitrogen pressure before disassembly.
- Wear protective clothing and adequate eye protection to prevent injury and debris entering your eyes.
