**EN004396****RAPPORT D'ENQUÊTE**

**Service de la prévention-inspection – Lanaudière**

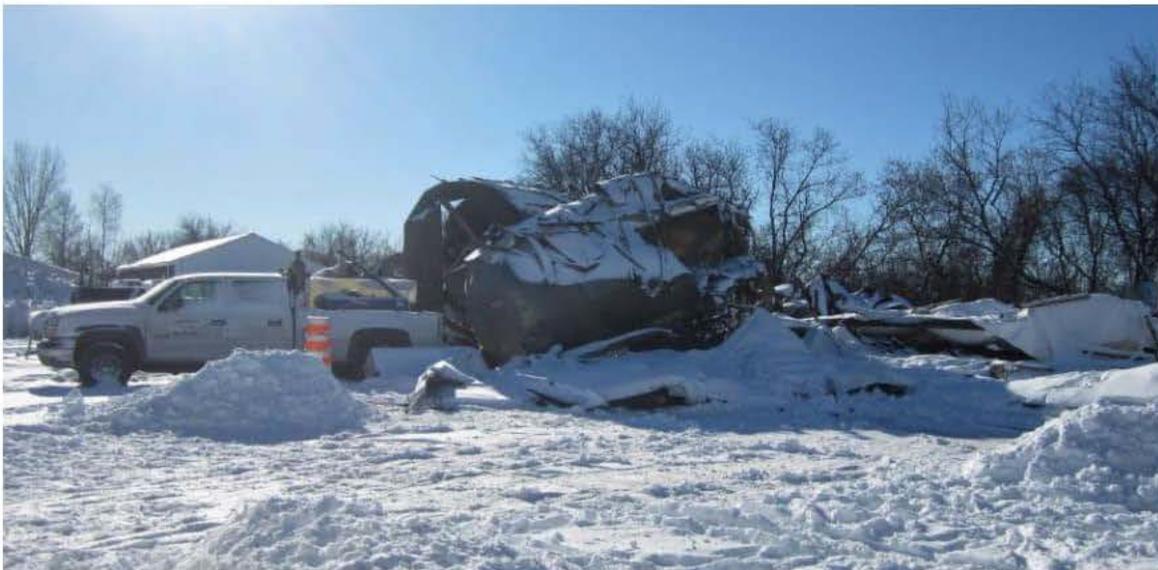
Figure 1 - Photographie du lieu de l'accident  
Source : CNESST

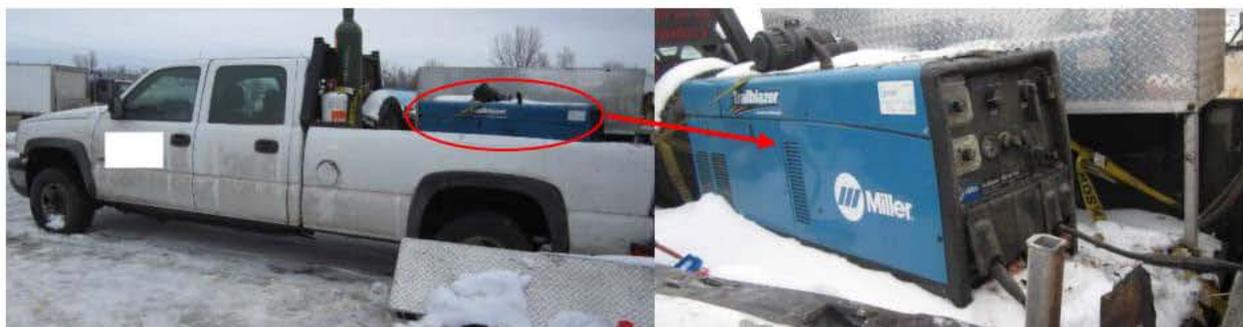
Fig. 4 - Unité mobile de soudage (camionnette et machine à souder)  
Source : CNESST

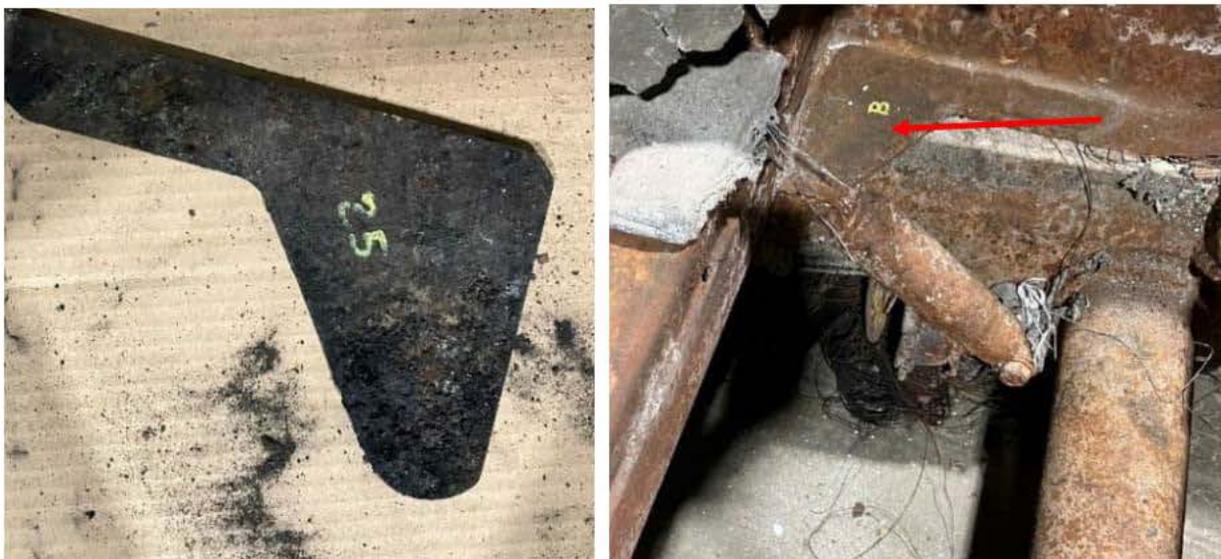
*Fig. 5 - Gauche : plaque métallique à installer,  
Droite : plaque métallique soudée sur un longeron*  
Source : CNESST

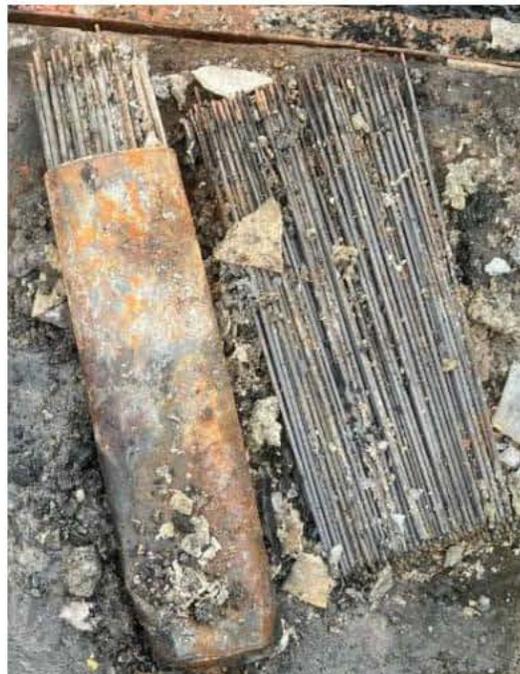
*Fig. 12 - Électrodes à souder 7018  
trouvées à côté de la fosse de réparation  
Source : CNESST*

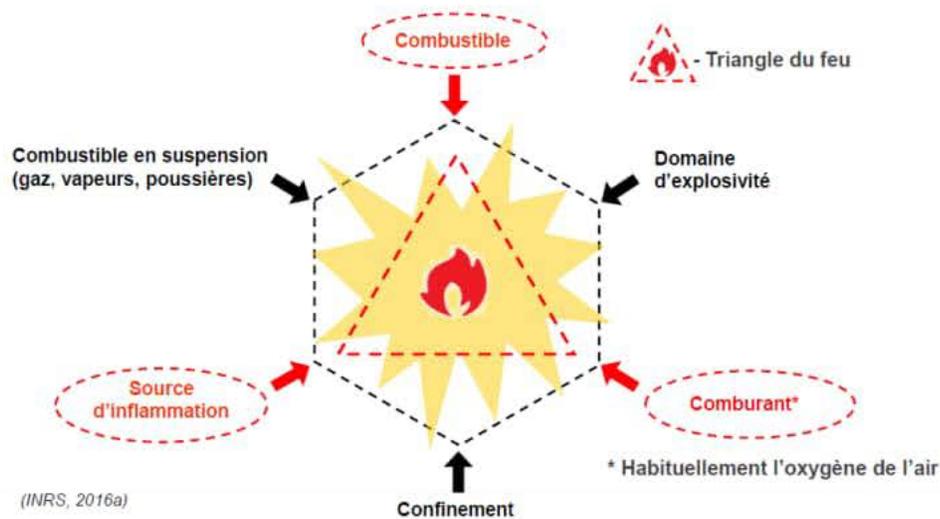
Fig. 13 - *Hexagone de l'explosion*  
Source : INRS (France), modifié par CNESST

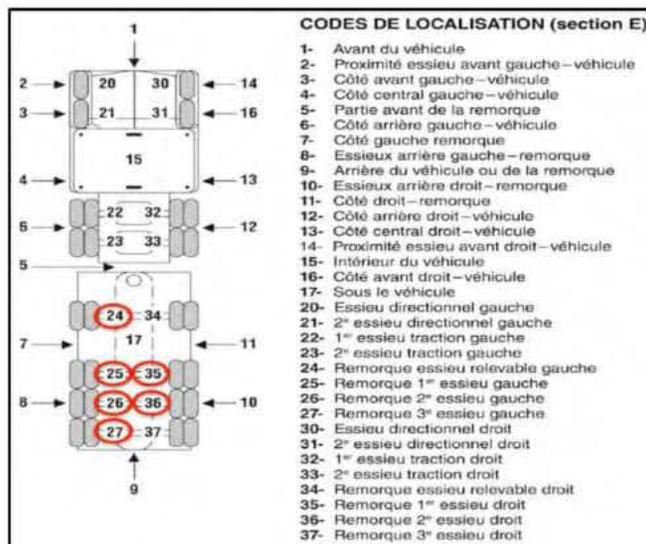
Figure 1 Emplacements des déficiences
