RAPPORT D'ENQUÊTE**EN004466**

Accident ayant causé la mort d'un travailleur et causé des blessures à trois travailleurs de l'entreprise 9115-2389 Québec inc. (A. M. Installations), survenu le 29 mai 2025 à Sorel-Tracy

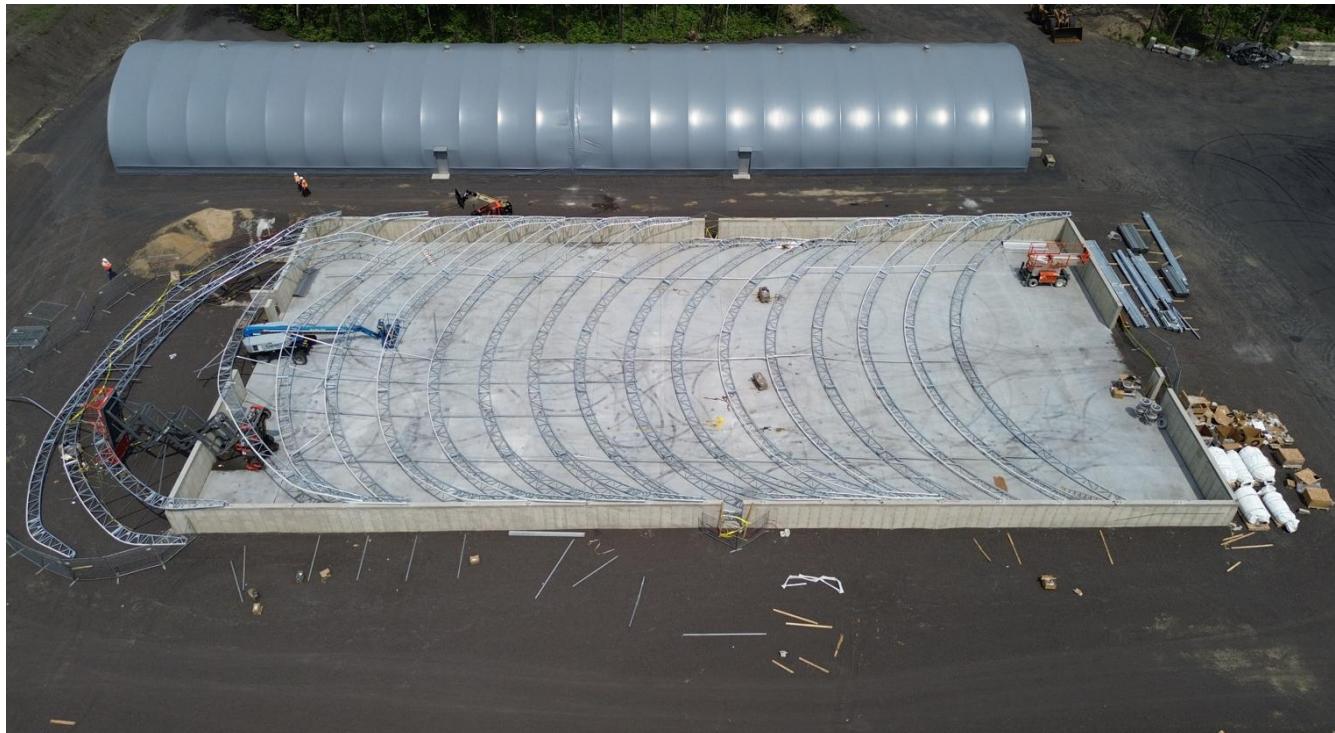
Figure 1: *Photo du lieu de l'accident*
Source : CNESST

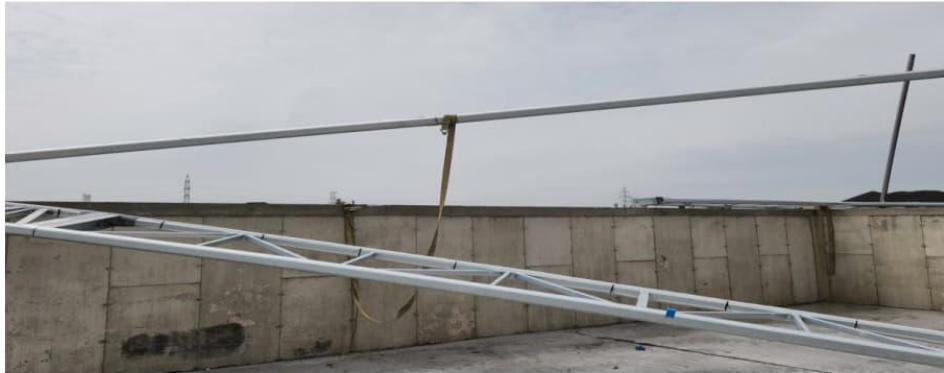
Photographie 9 : Photographie 9 : Un hauban composé par un sangle reliant une arche à un tendeur et un point d'ancrage sur le muret de béton. (Source CNESST)

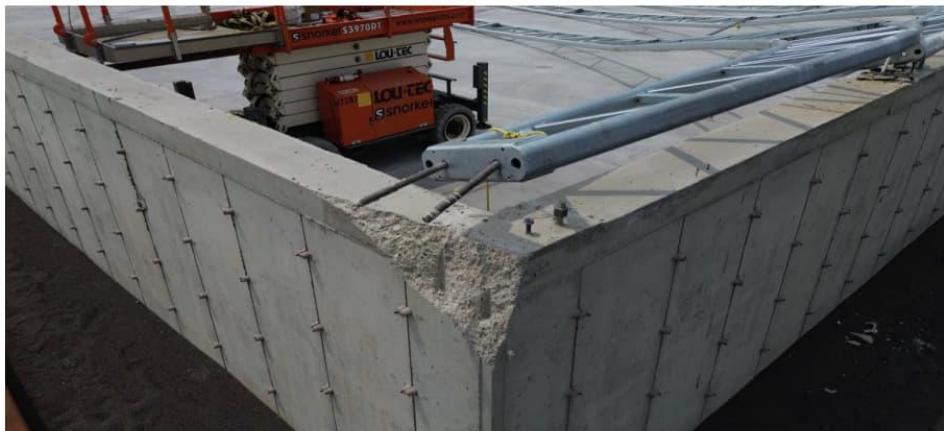
Photographie 10 : Éclatement du béton au niveau de l'ancrage d'une arche. (Source CNESST)

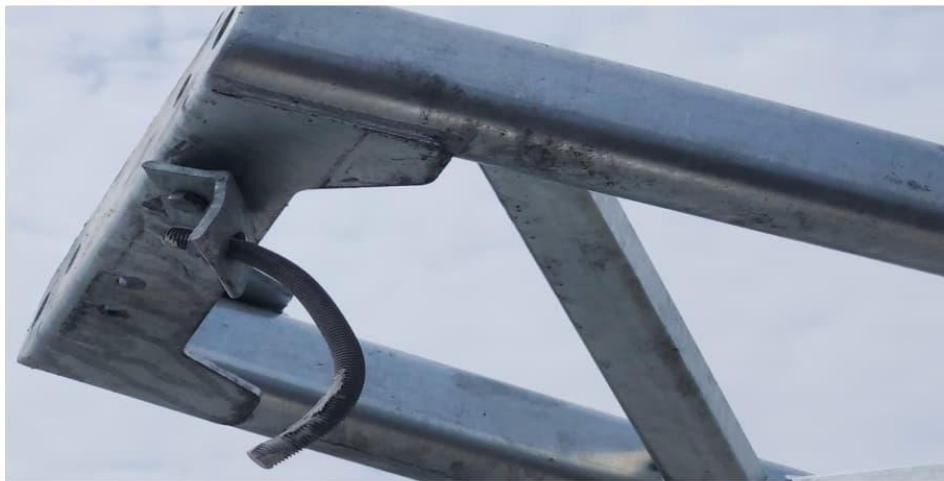
Photographie 12 : Déformation excessive (pliage) d'une tige d'ancrage d'une arche intermédiaire. (Source CNESST)

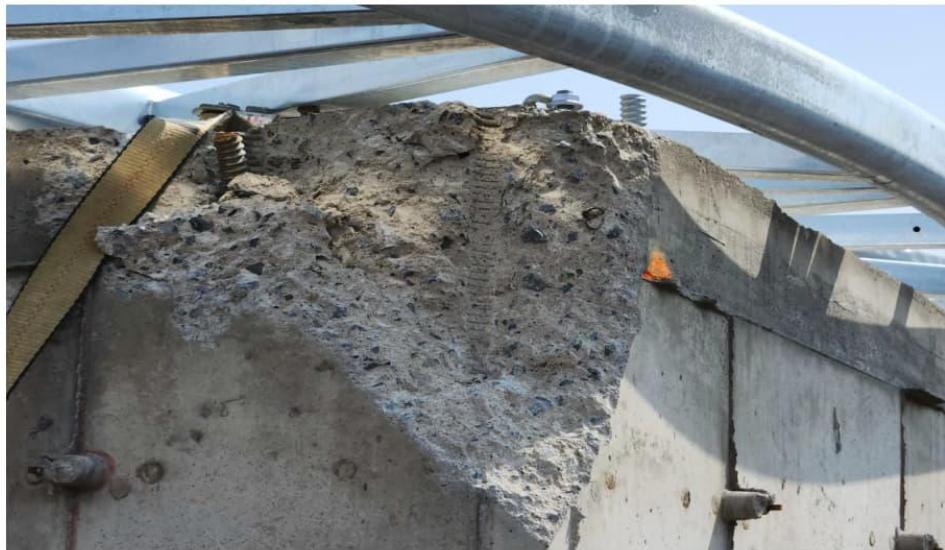
Photographie 13 : Arrachement d'une tige d'ancrage et fracturation d'un autre en traction
(Source CNESST)

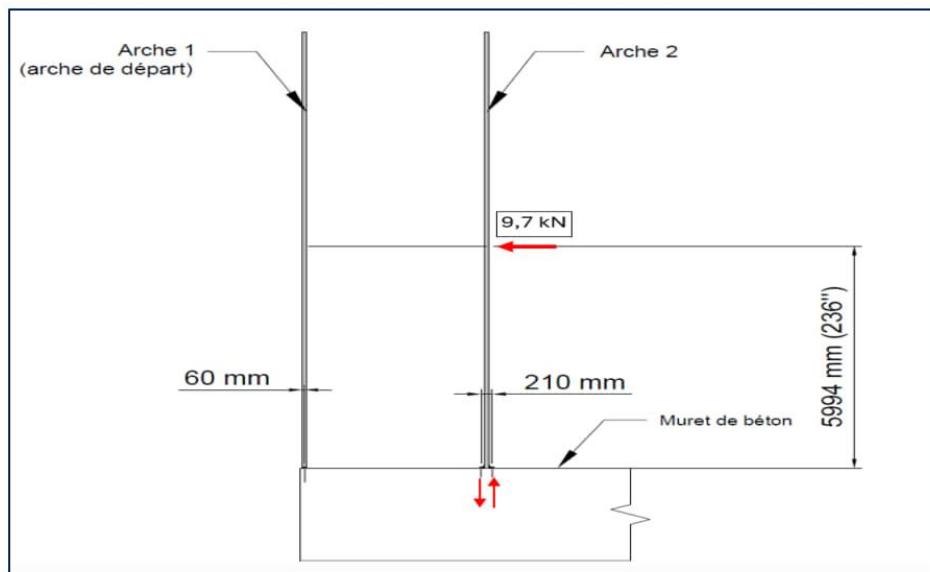
Figure 12 : Forces appliquées dans les ancrages de l'arche 2 (Source : CNESST)
