EN004475**RAPPORT D'ENQUÊTE**

**Accident ayant causé la mort d'une signaleuse routière
de l'entreprise T.G.C. inc., survenu le 17 juillet 2025
sur un chantier à Saint-Calixte.**

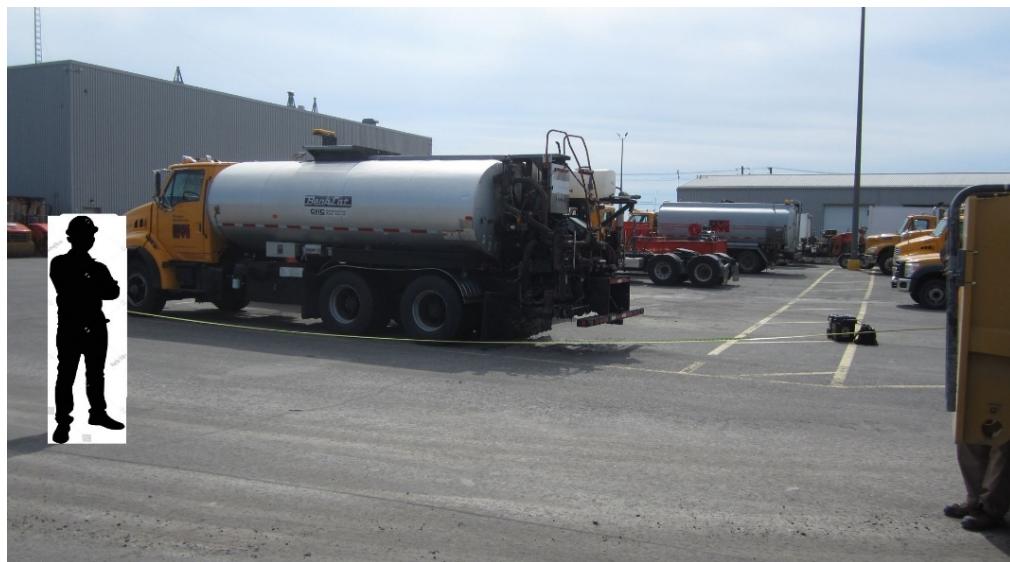
Fig. 9 - Piéton à 6 m de l'avant de la nivelleuse
(simulation en conditions sécuritaires)

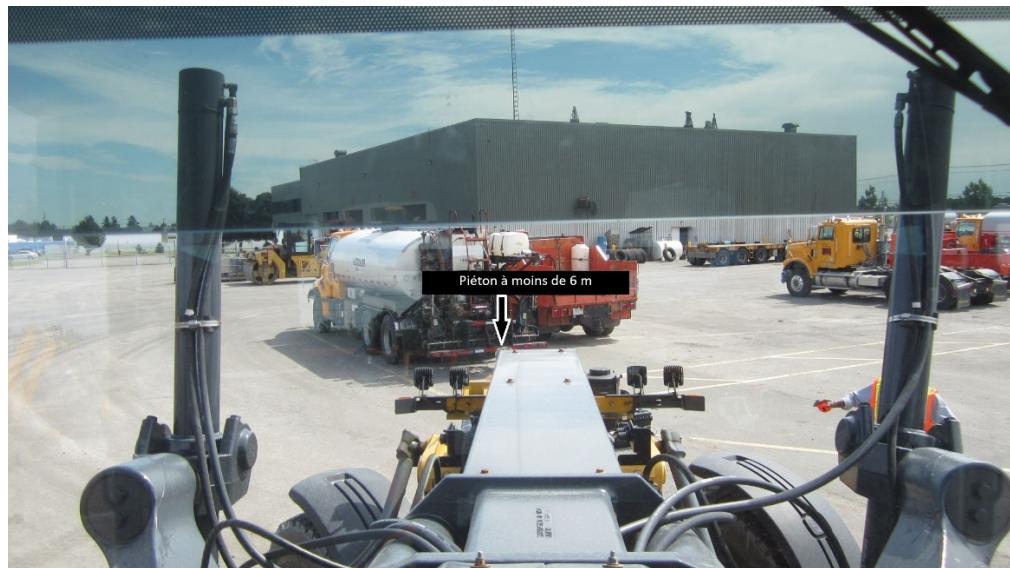
Fig. 10 - Vue du poste de conduite de la nivelleuse. Piéton à un peu moins de 6 m à l'avant non visible (simulation en conditions sécuritaires)
