**RAPPORT D'ENQUÊTE****EN004477**

**Accident ayant causé la mort d'un travailleur de l'entreprise 9178-1401 Québec inc. (JP Métal), survenu le 29 août 2025 à Québec.**

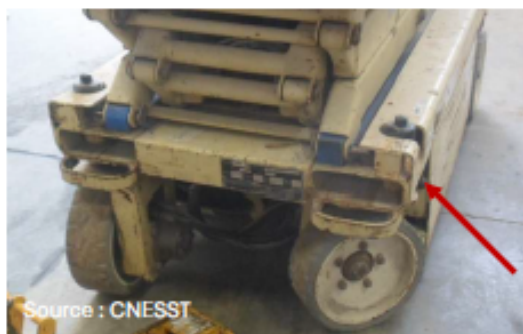
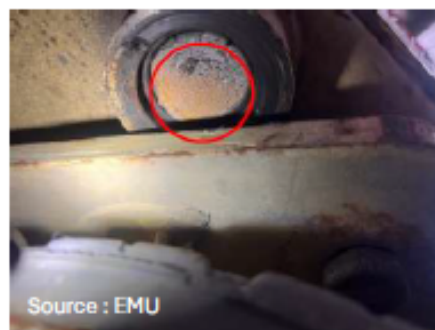
Photos 2 et 3 : Fusée de la roue avant gauche cassée

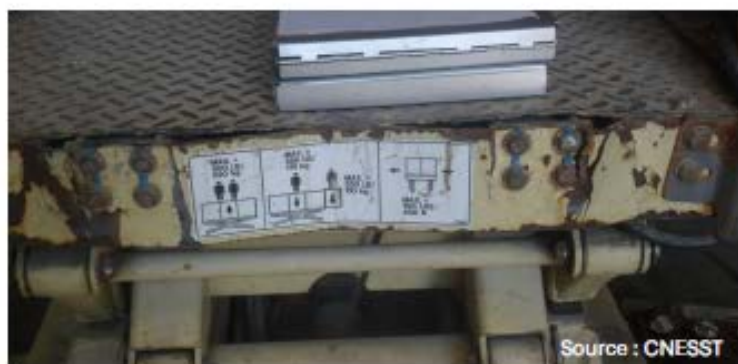
Photo 3 : Déformation et déchirure situées à l'arrière de la plate-forme de travail
