RAPPORT D'ENQUÊTE**EN004489**

**Accident ayant causé le décès d'un travailleur
de l'entreprise Industrie P.P.D. inc.,
survenu le 9 octobre 2025 à Sherbrooke**

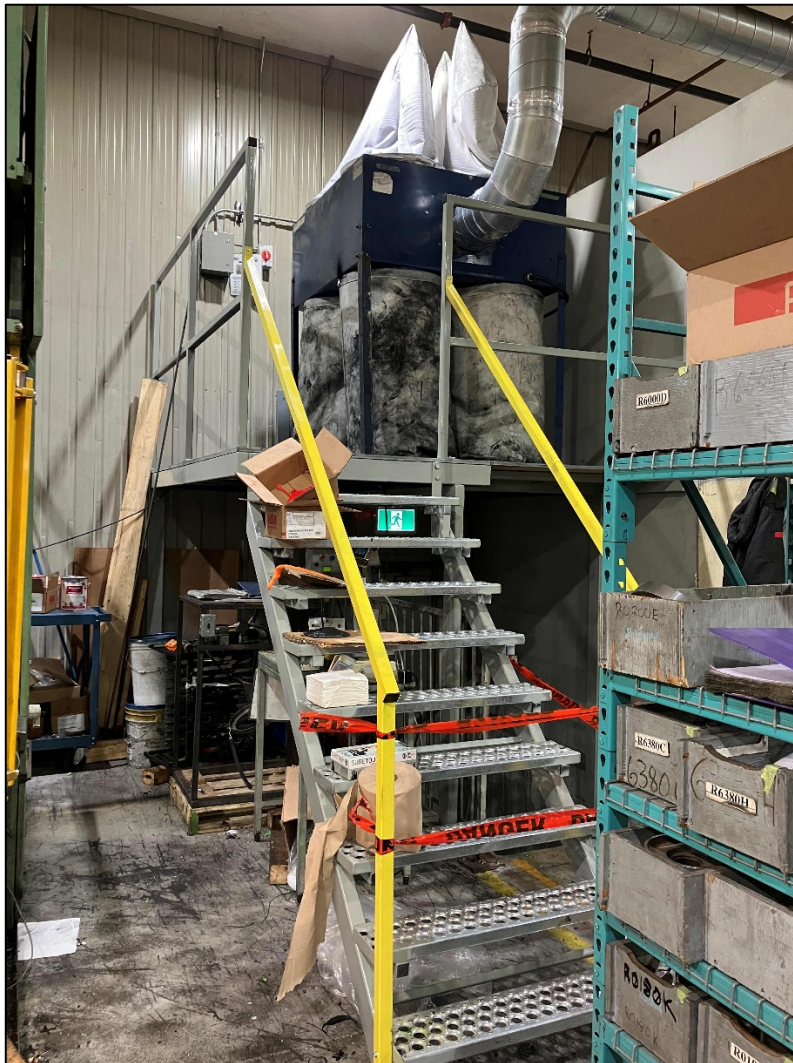
Figure 1 – Lieu de l'accident
Source : CNESST

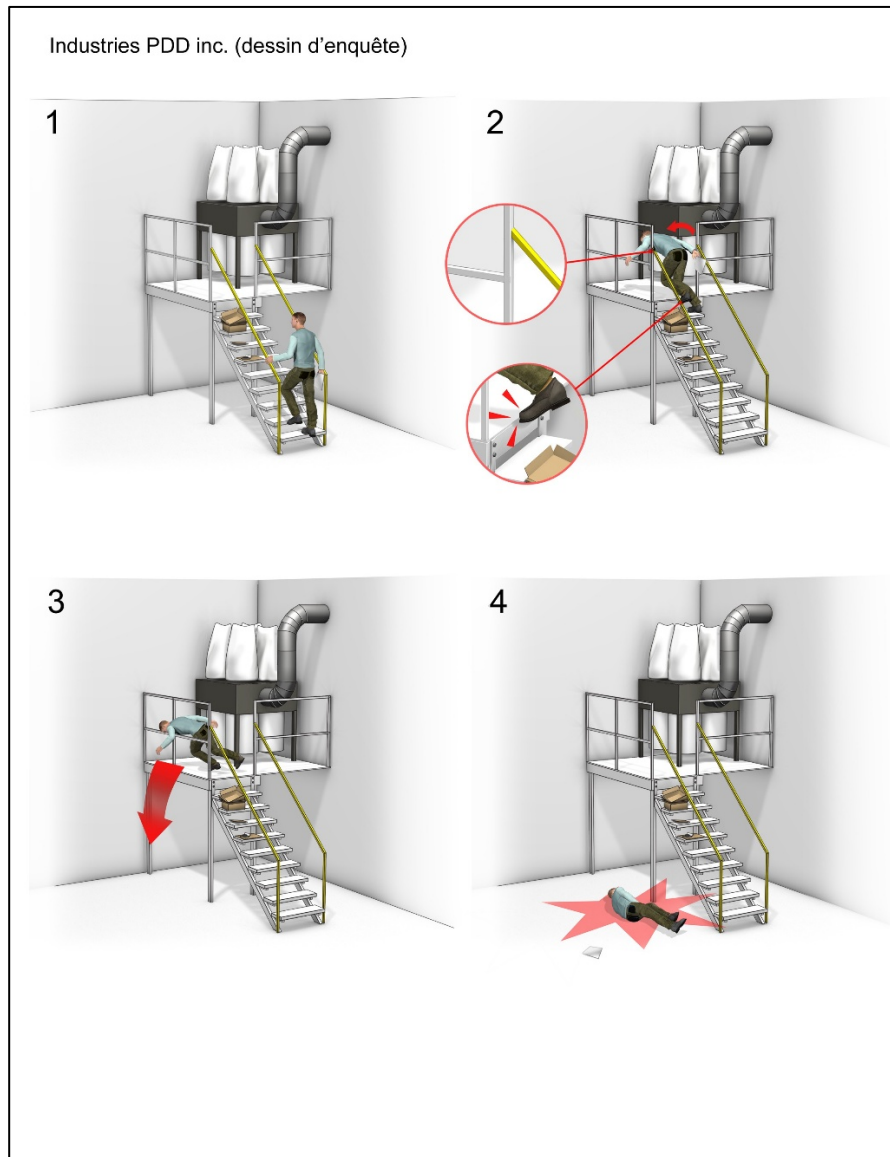
Fig. 9 – Reproduction de l'accident
