RAPPORT D'ENQUÊTE**EN004492**

**Accident ayant causé la mort d'un travailleur
de l'entreprise Cuisine Crotone inc.,
survenu le 13 décembre 2025 à Montréal.**

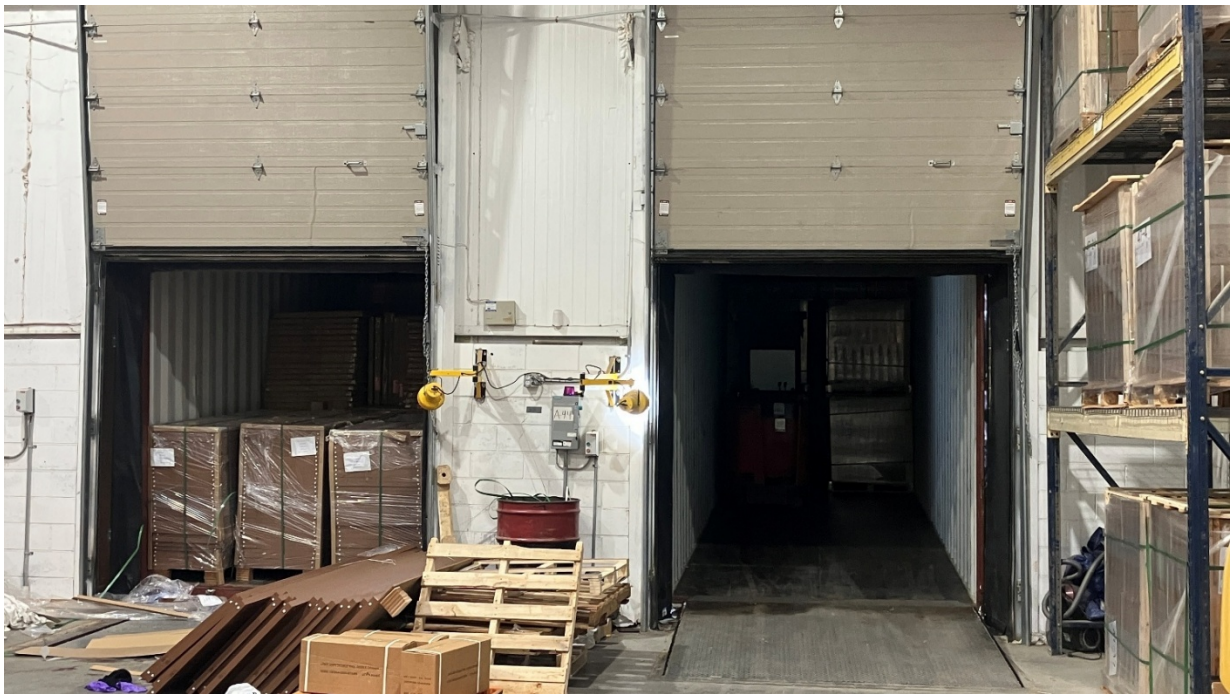
Figure 1 – Lieu de l'accident
Source : CNESST

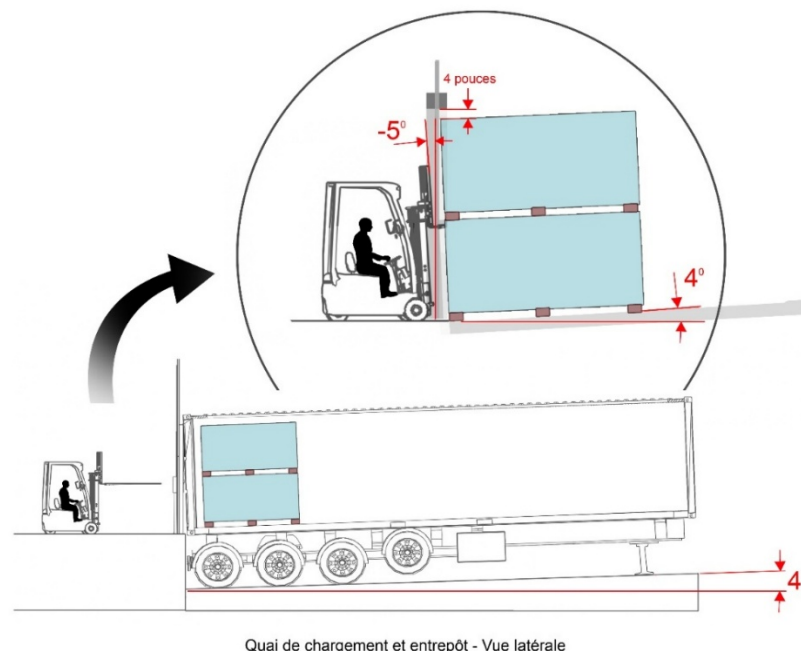
Fig. 15 – Aperçu de la disposition des piles de portes dans le conteneur juste avant l'accident
