EN004134**RAPPORT D'ENQUÊTE**

**Accident mortel survenu à un contremaître
le 28 juin 2016 à l'entreprise Acier Sélect inc.
située au 675, rue Trotter à Saint-Jean-sur-Richelieu**

Direction régionale de Saint-Jean-sur-Richelieu

Date du rapport : 8 mars 2017

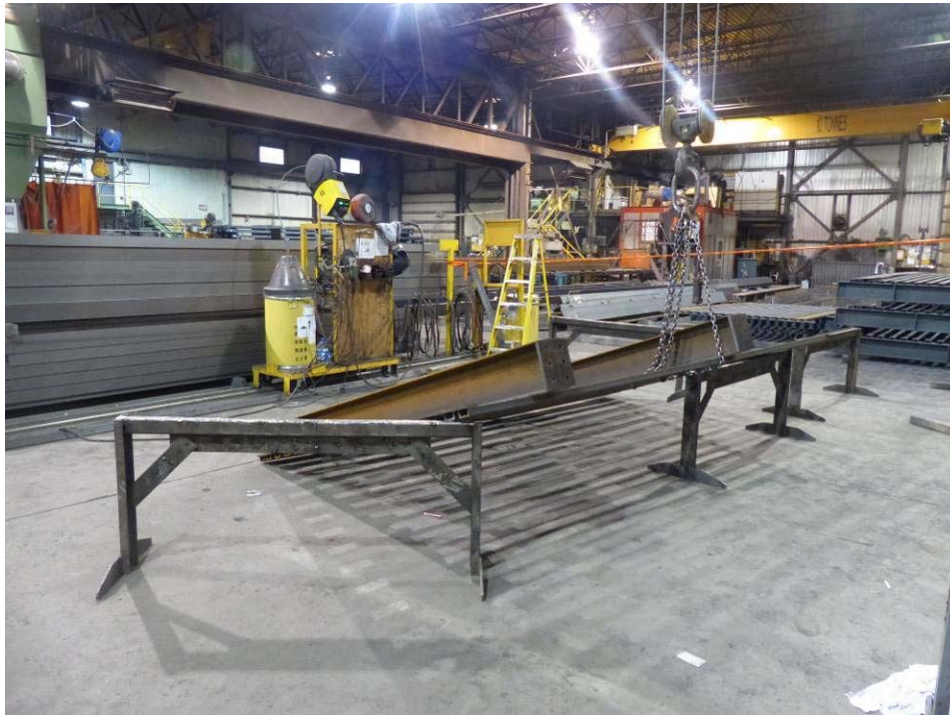
Photo 1 : Scène de l'accident, à l'arrivée de la CNESST
Source : CNESST

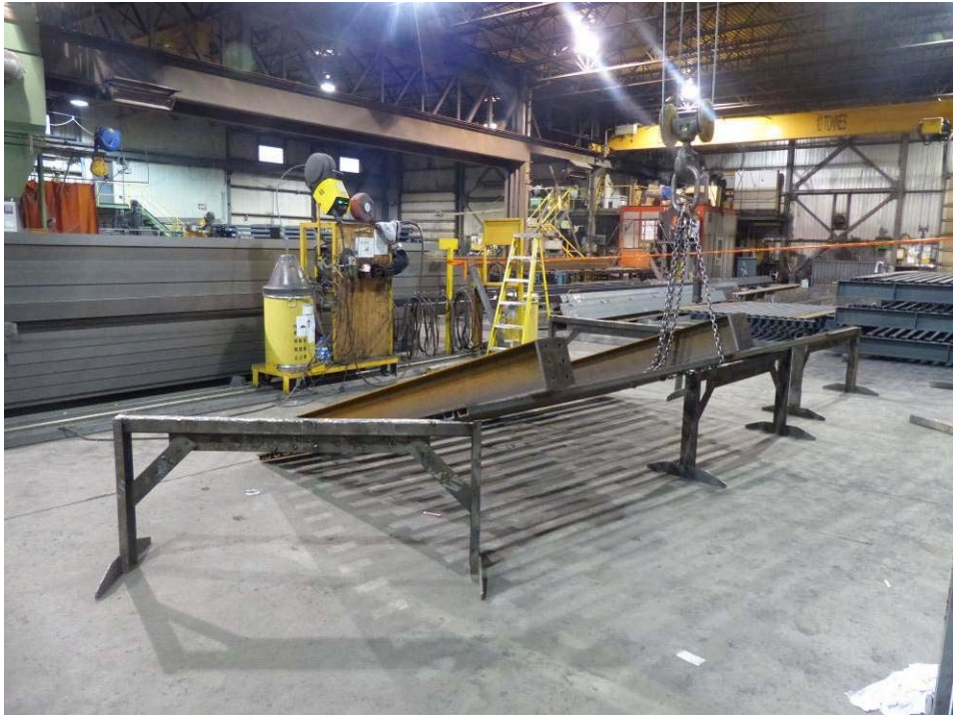
Photo 2 : Position de la passerelle après son basculement sur le travailleur
Source : CNESST

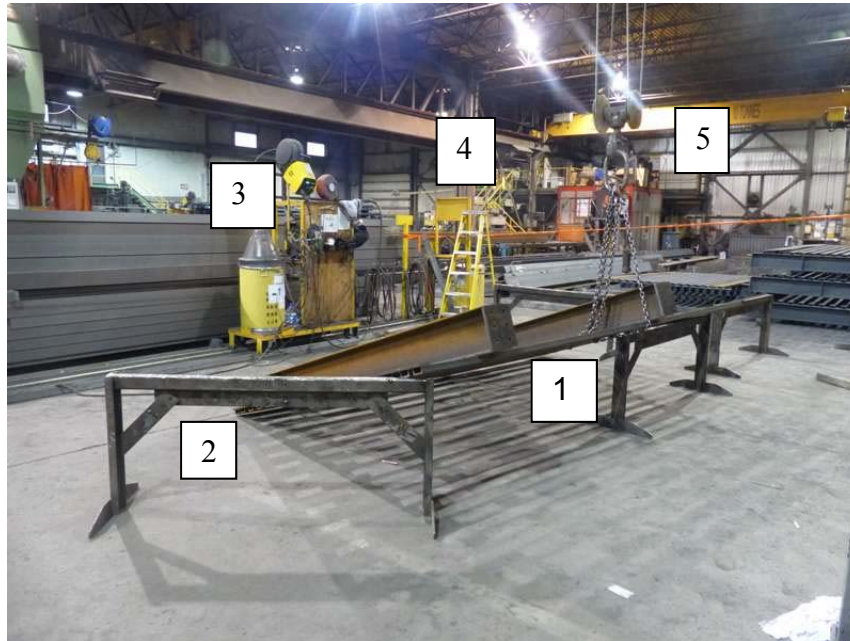
On retrouve, dans le périmètre du poste de travail 3A, les éléments suivants :

- une passerelle métallique;
- des tréteaux métalliques;
- une machine à souder;
- un escabeau;
- un pont roulant.

Photo 3 : Poste de travail 3A

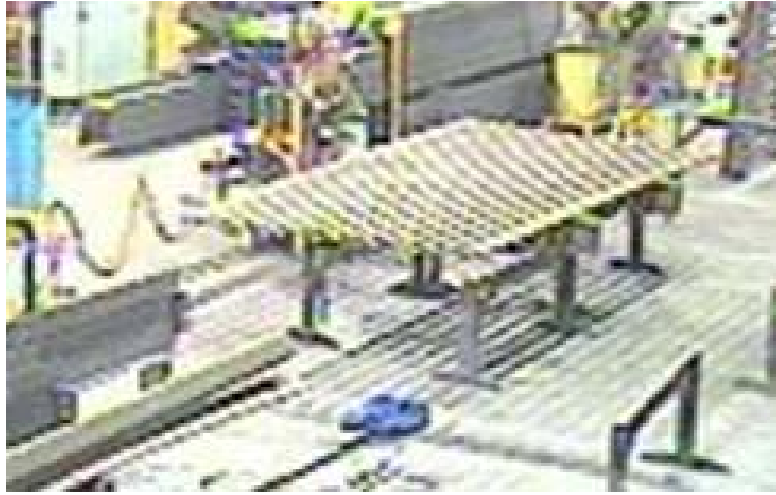
Pour accomplir toutes les tâches de soudage sur la passerelle, celle-ci sera positionnée de deux façons différentes soit, à plat sur quatre tréteaux (voir photo 4) et, ensuite, maintenue à la verticale à l'aide de deux tréteaux métalliques (voir figure 3).

Photo 4 : Position de la passerelle à plat sur 4 tréteaux
Source : Acier Sélect inc., extrait de la vidéo surveillance

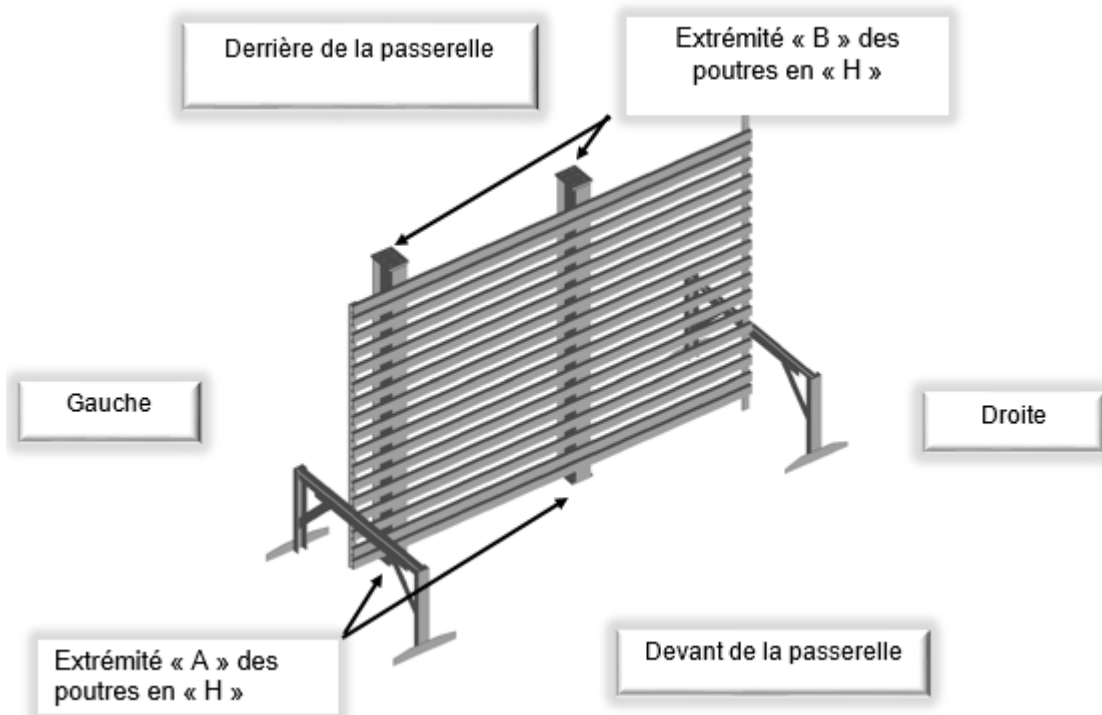
Une fois les soudures des plaques métalliques aux extrémités « A » des poutres en « H » terminées, les travailleurs doivent retourner la passerelle de 180 degrés pour effectuer les soudures des plaques métalliques situées à l'extrémité « B » des poutres en « H ».

Figure 3 : Position de la passerelle avant le basculement
Source : CNESST

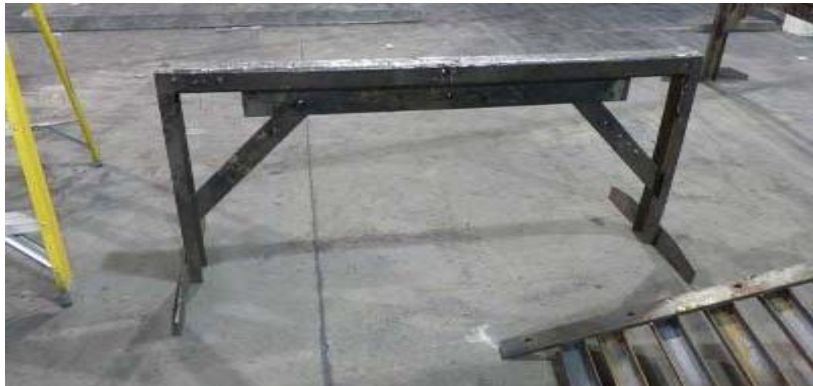
Les tréteaux métalliques sont utilisés pour déposer et supporter différentes composantes d'acier afin de les souder. Le poids des tréteaux est évalué à 62,8 kg. Leurs dimensions sont de 76,2 cm de haut par 168 cm de large.

Photo 5 : Tréteau métallique
Source : CNESST

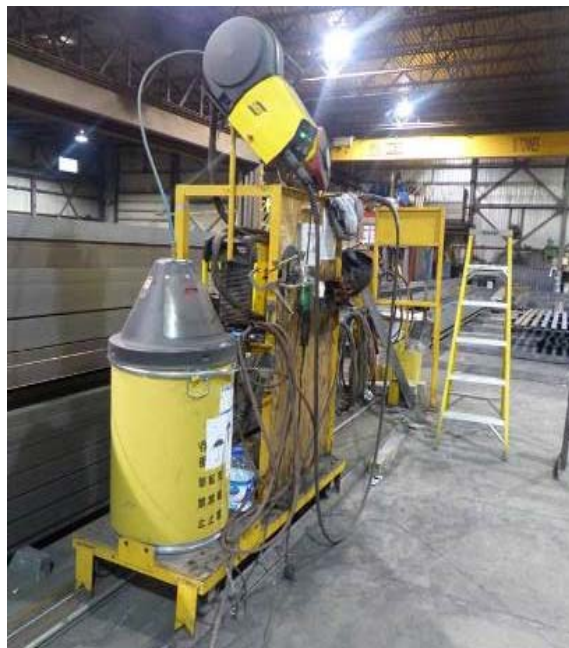
La machine à souder est de marque ESAB, modèle Warrior 500i CC/CV. Le procédé de soudage utilisé pour fixer la pièce aux tréteaux est de type GMAW ou MIG. Il s'agit de soudage à l'arc électrique sous protection gazeuse du bain de fusion, avec du fil plein comme électrode et métal d'apport. Le procédé est utilisé en mode semi-automatique.

Photo 6 : Soudeuse
Source : CNESST

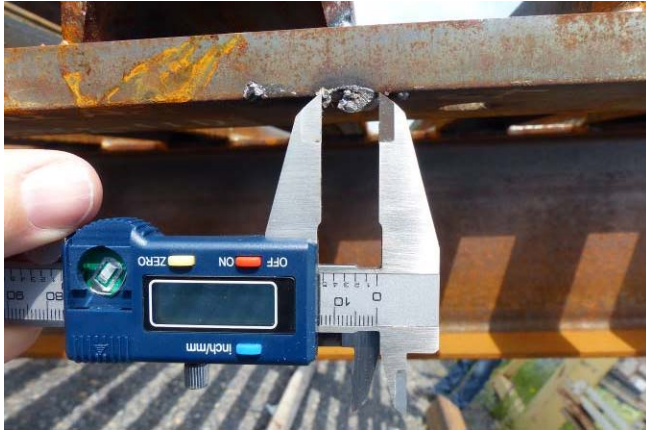
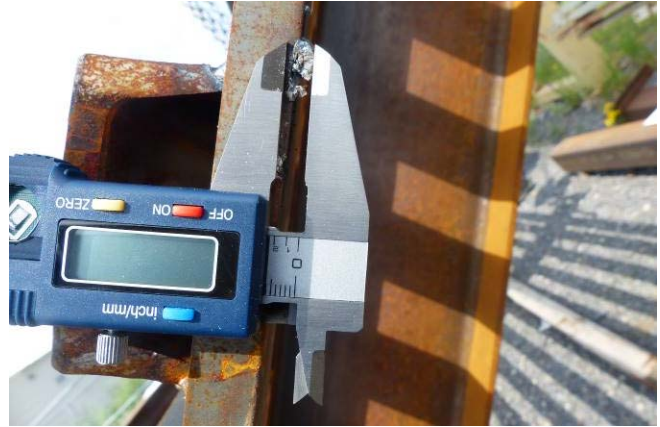
Les points de soudure sur la passerelle sont de forme elliptique. Le point mesuré est de 14 mm de longueur par 6 mm d'épaisseur.

Photo 7 : Point de soudure sur la passerelle
Source : CNESST

Photo 8 : Point de soudure sur la passerelle
Source : CNESST

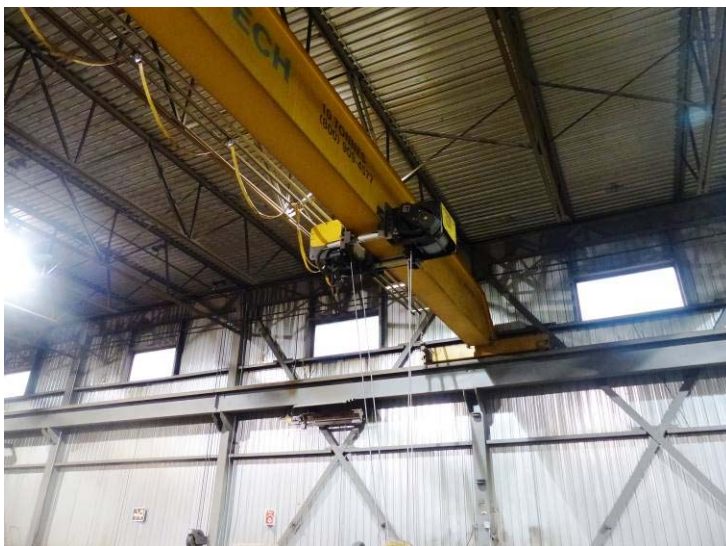
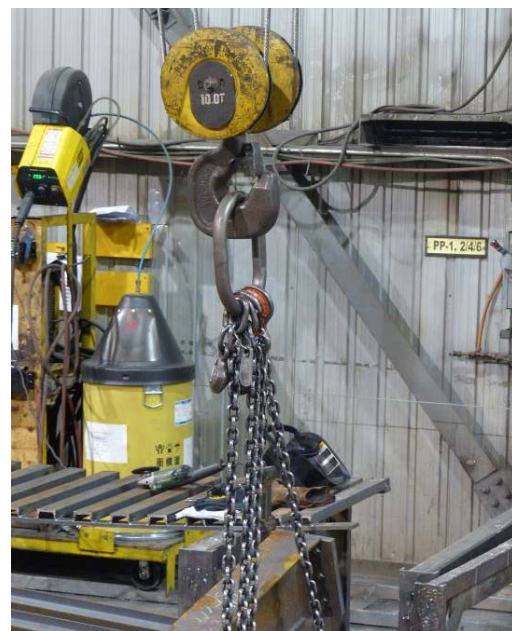
Le pont roulant qui dessert le poste de soudure 3A est fabriqué par Levatech et a une capacité de 10 tonnes. L'employeur possède un programme d'entretien préventif sur les équipements de levage. La fréquence des entretiens est mensuelle pour les élingues, aux 3 mois pour les palans et annuellement pour les ponts roulants. Le dernier entretien préventif effectué sur le pont roulant a eu lieu le 22 avril 2016.

Photo 9 : Pont roulant
Source : CNESST

Photo 10 : Palan et élingues du pont roulant
Source : CNESST

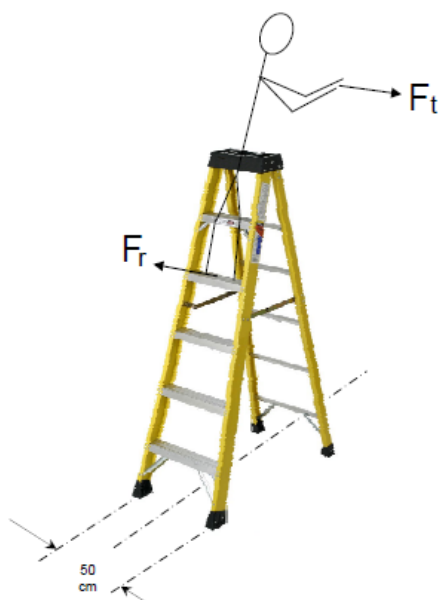
L'évaluation théorique démontre que le travailleur présent dans l'escabeau, sur le 4^e échelon, peut générer une poussée allant jusqu'à 152 N sans faire basculer l'escabeau.

Figure 4 : Position du travailleur dans l'escabeau
Source : CNESST

Cette évaluation démontre qu'il est facile pour le travailleur dans l'escabeau de générer la force nécessaire (152 N par rapport à 36,15 N) pour amorcer le basculement de la passerelle métallique.

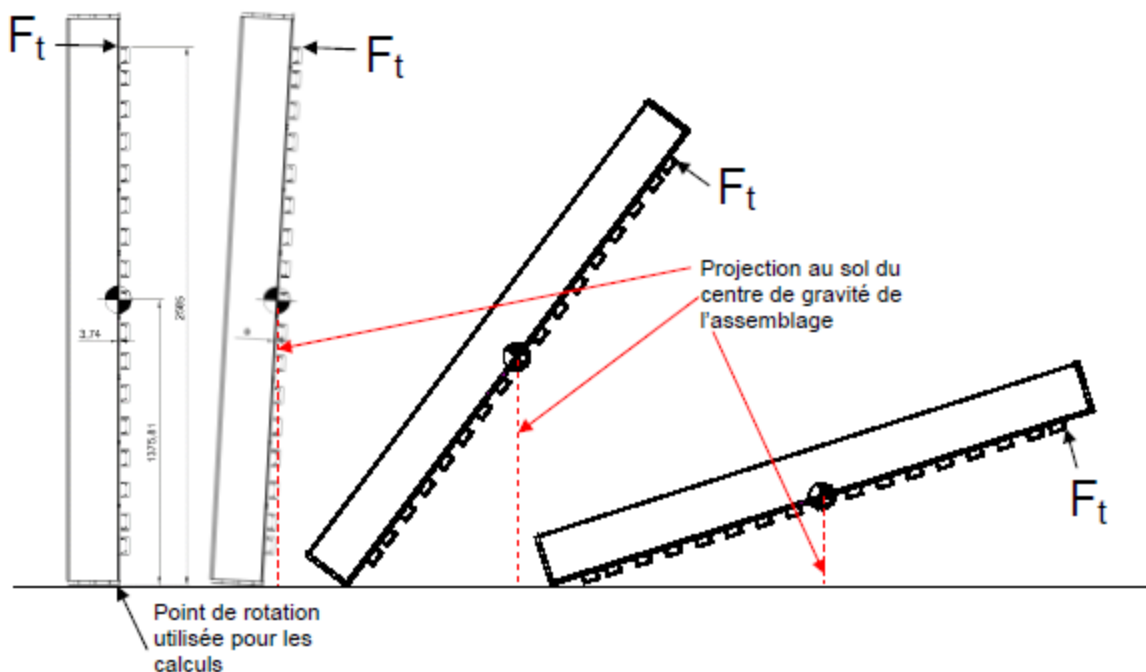
L'évaluation théorique démontre que la force minimale à appliquer pour briser les points de soudure est de 7,41 N et un déplacement de 6 mm du haut de la passerelle est suffisant pour briser les 2 points de soudure.

De plus, une fois que le centre de gravité de la passerelle métallique dépasse le point de rotation, la projection au sol du centre de gravité de la passerelle fait en sorte que la force à appliquer sur la passerelle n'est plus nécessaire au renversement. Au contraire, le poids de celle-ci l'attire vers le sol.

Figure 5 : Passerelle en chute libre
Source : CNESST

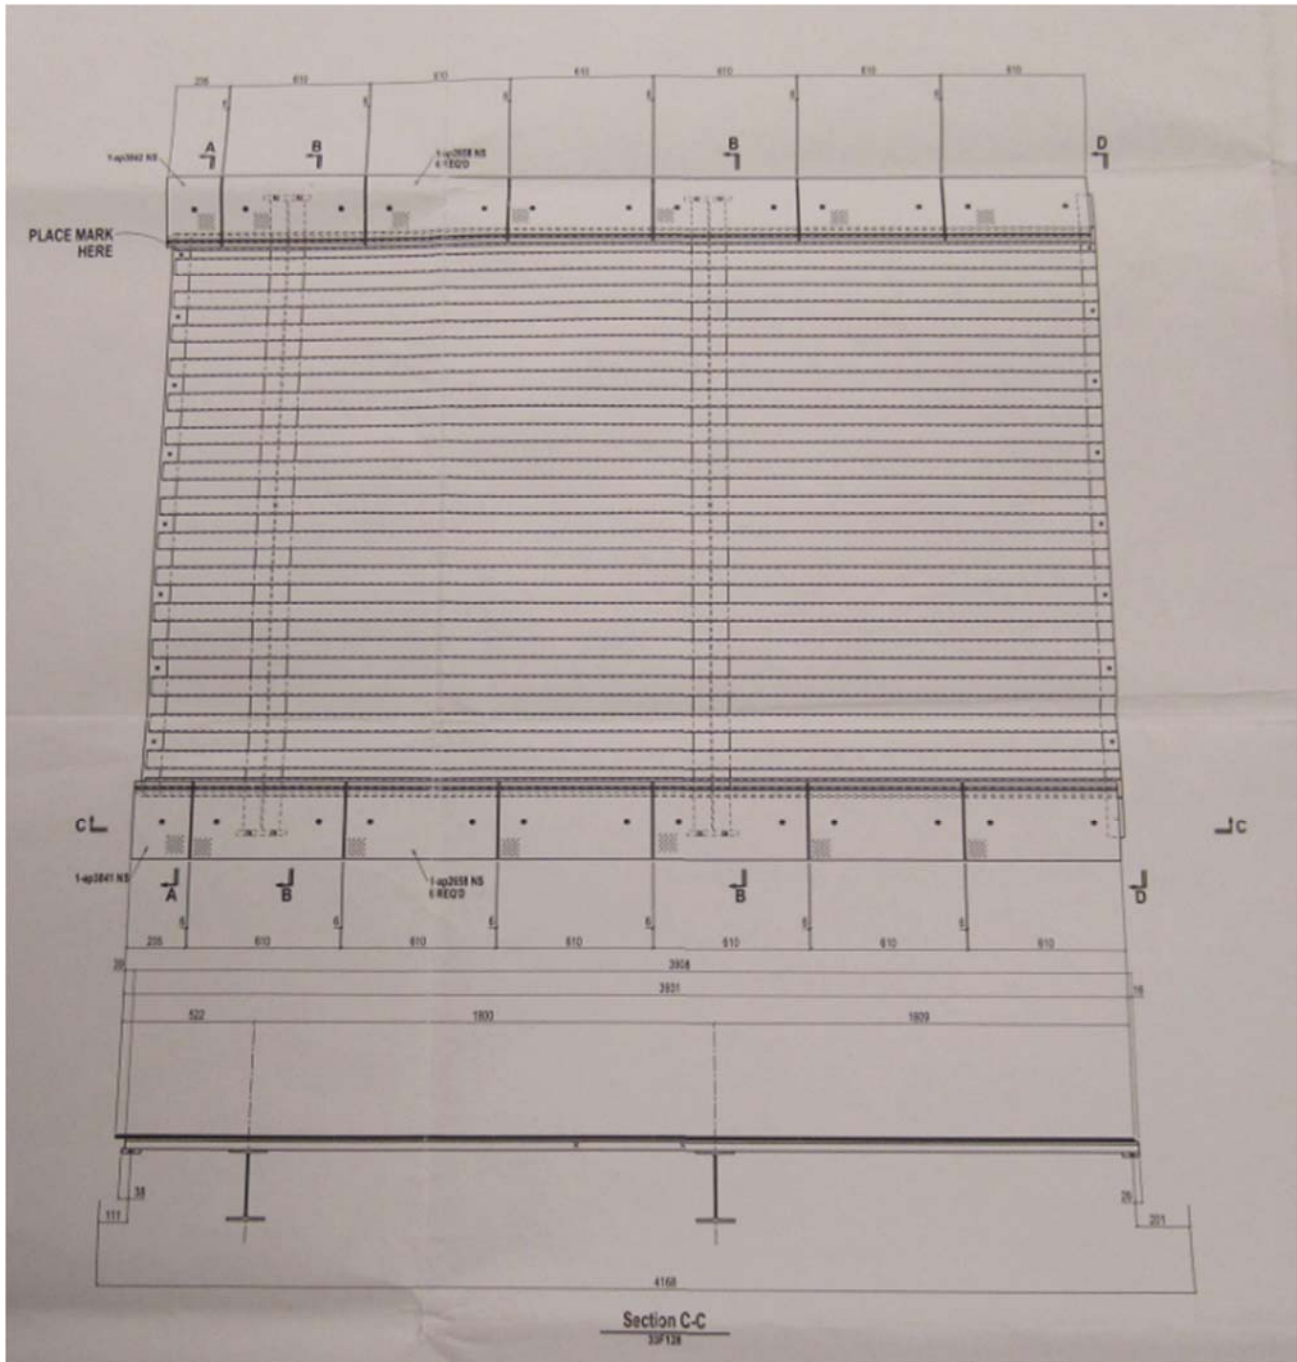
Dessins de la pièce en fonction du dessin technique (passerelle)
Source : Acier Sélect inc. et Pasquin St-Jean et associés

2 FRAMES 33F128

W 76x9
F 40x7
K 16x14

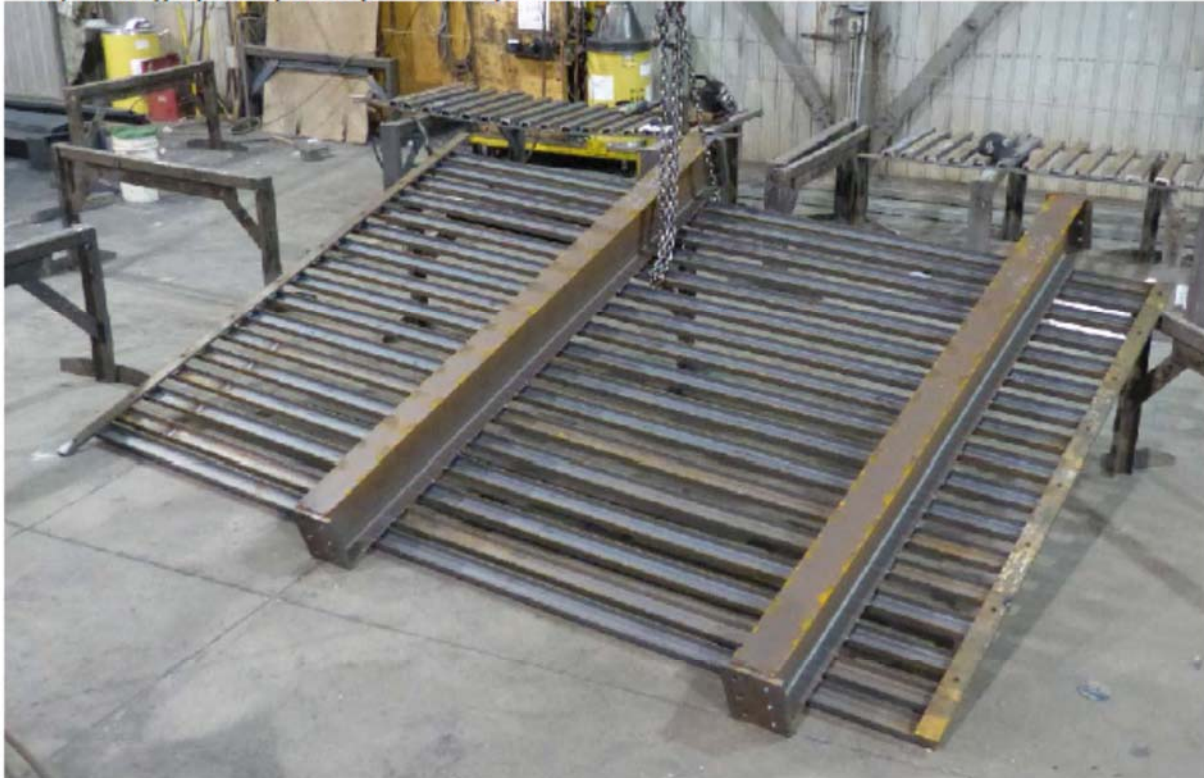
Photo n° 2 : Assemblage métallique après la chute
Source : CNESST

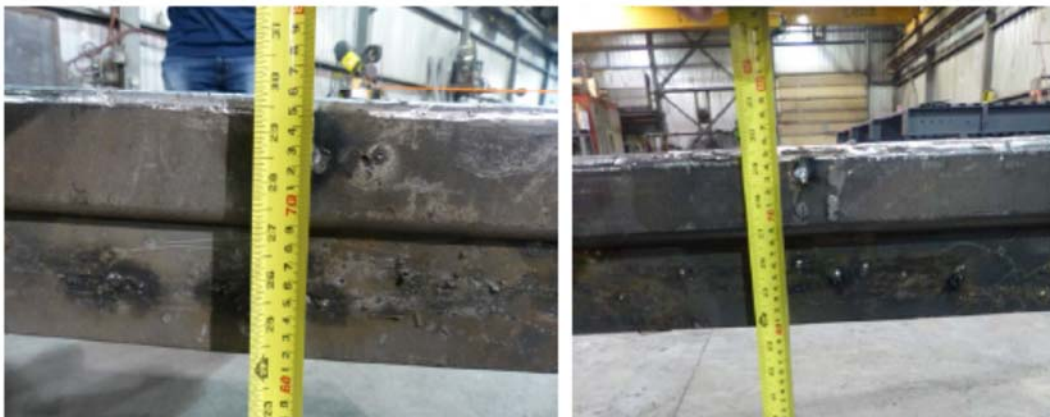
Photo n° 3-4 : exemples de mesures de positionnement des points de soudure effectués sur place
Source : CNESST

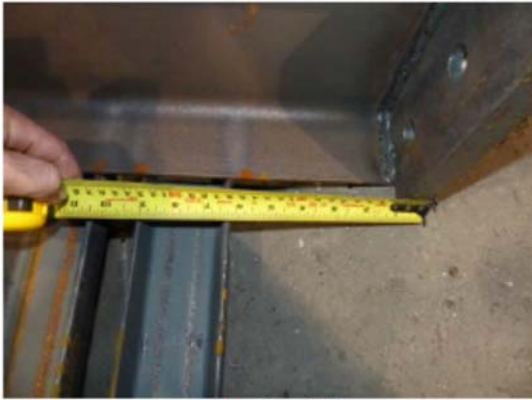
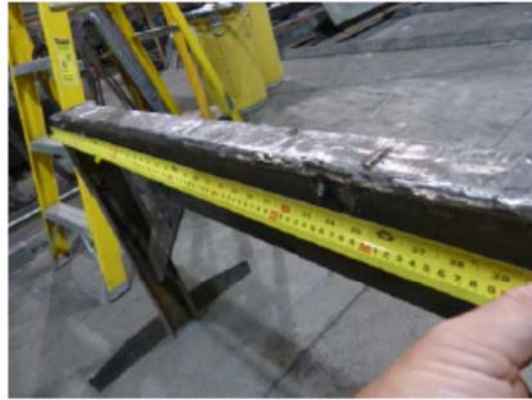
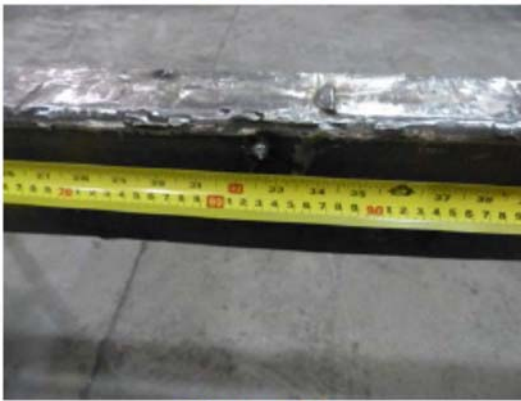
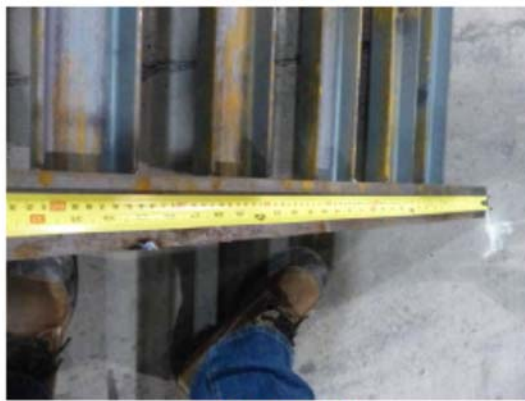
Les inspecteurs au dossier ont aussi relevé plusieurs dimensions sur l'assemblage et les chevalets impliqués dans l'accident.

Photo n° 5-6-7-8 : Mesures effectuées sur place sur l'assemblage métallique et les chevalets
Source : CNESST

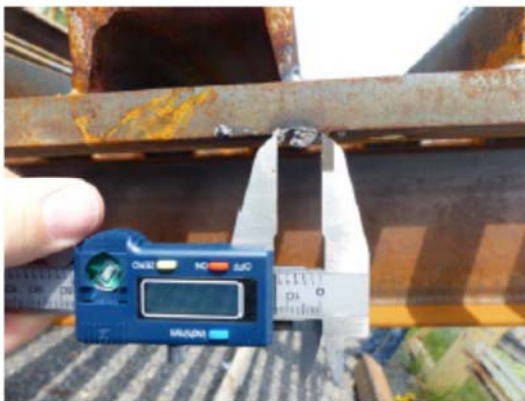
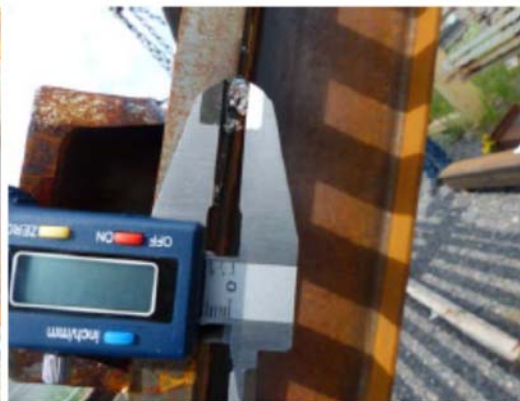
Photo n° 9-10 : Mesures effectuées sur place sur les points de soudure
Source : CNESST

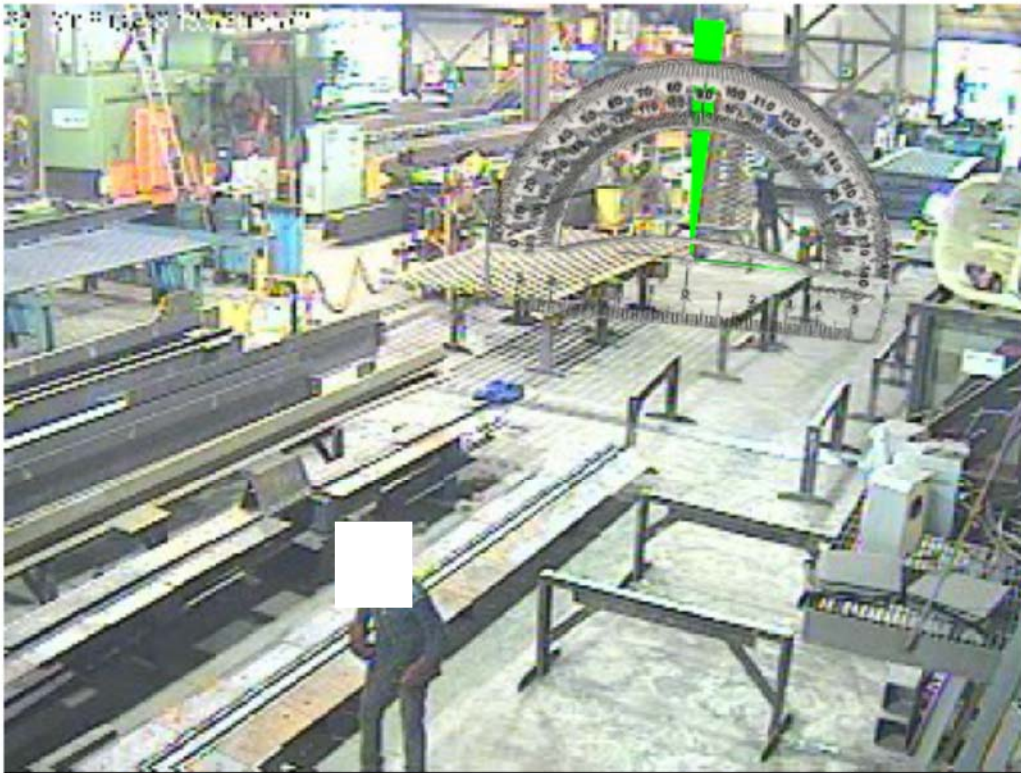
Photo n° 3 : Extrait vidéo de l'assemblage métallique avec un ajout pour évaluer l'angle du déplacement
Source : CNESST

Lors de l'examen de la vidéo, cette dernière laisse voir que le chevalet le plus près de la caméra ne bouge pas (pas de mouvement perceptible) alors que le chevalet le plus éloigné avance lorsque l'assemblage se renverse. L'assemblage semble avoir basculé d'environ 7 degrés lorsque le chevalet le plus éloigné cesse d'avancer.

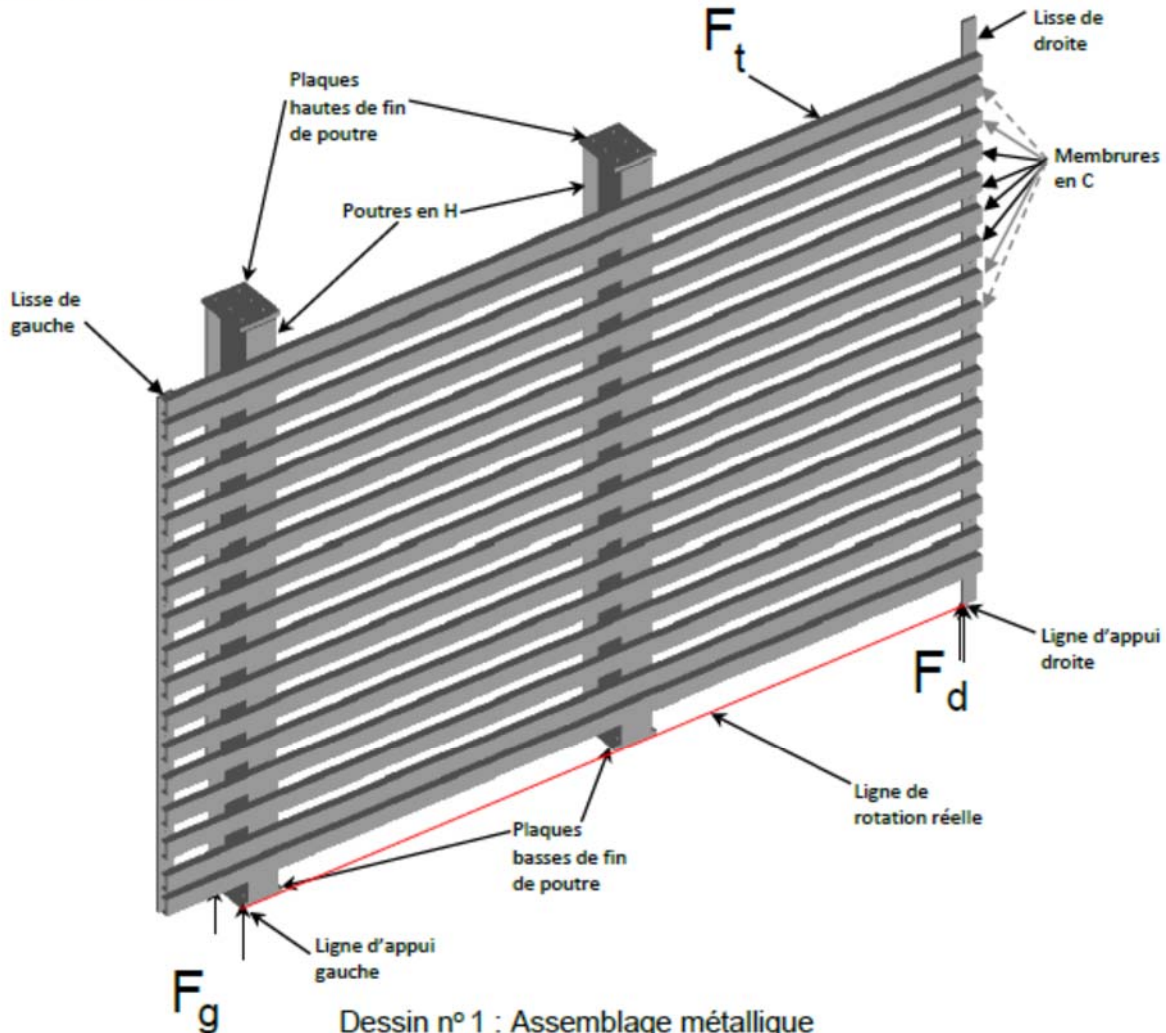
À l'aide des mesures effectuées par les inspecteurs et des informations précédentes, un dessin 3D est réalisé.

Selon les dimensions rapportées, le dessin 3D montre que la lisse de droite de l'assemblage n'est pas alignée avec les plaques basses de fin de poutre et qu'elle est plus longue de quelques millimètres (2,9 mm). L'assemblage va donc reposer sur deux lignes, soit une ligne qui joint le coin gauche arrière et le coin gauche avant de la plaque d'appui de gauche de l'assemblage (deux points F_g) et une ligne qui joint les deux coins gauches de la plaque de droite de l'assemblage (deux points F_d).

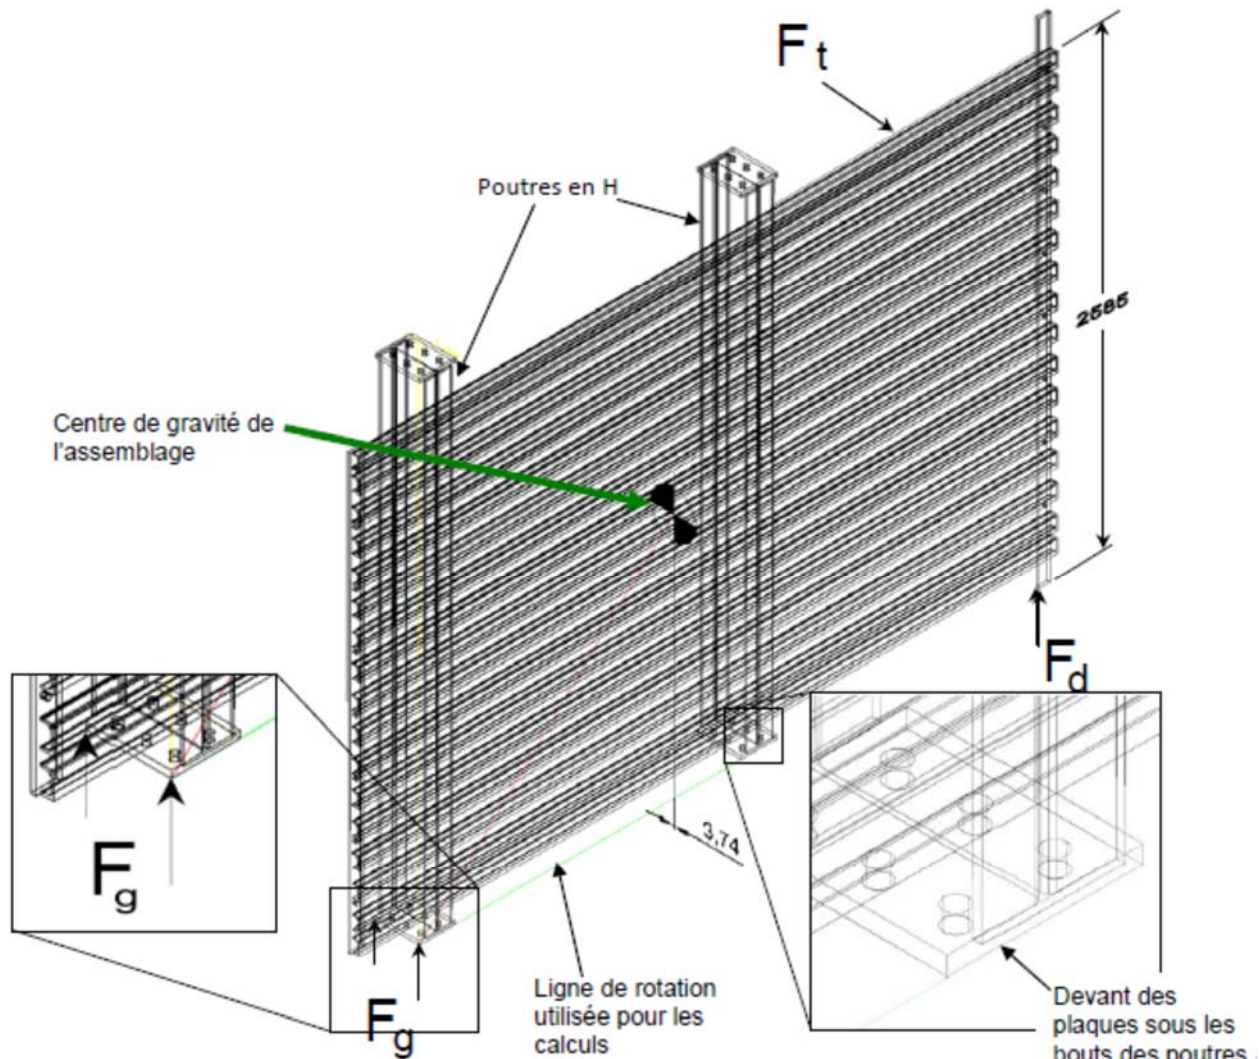
Dessin n° 2 : Assemblage métallique
Source : CNESST

En ne considérant seulement que l'assemblage métallique, le centre de gravité est à environ 3,7 mm derrière le devant des plaques sous les bouts des poutres en H. La force nécessaire au renversement au haut de l'assemblage (F_t) serait d'environ $= 11,94 \text{ N}$, soit : $F_t = 851 \text{ kg} * 0,0037 \text{ m} * 9,81 \text{ m/s}^2 / 2,585 \text{ m}$.

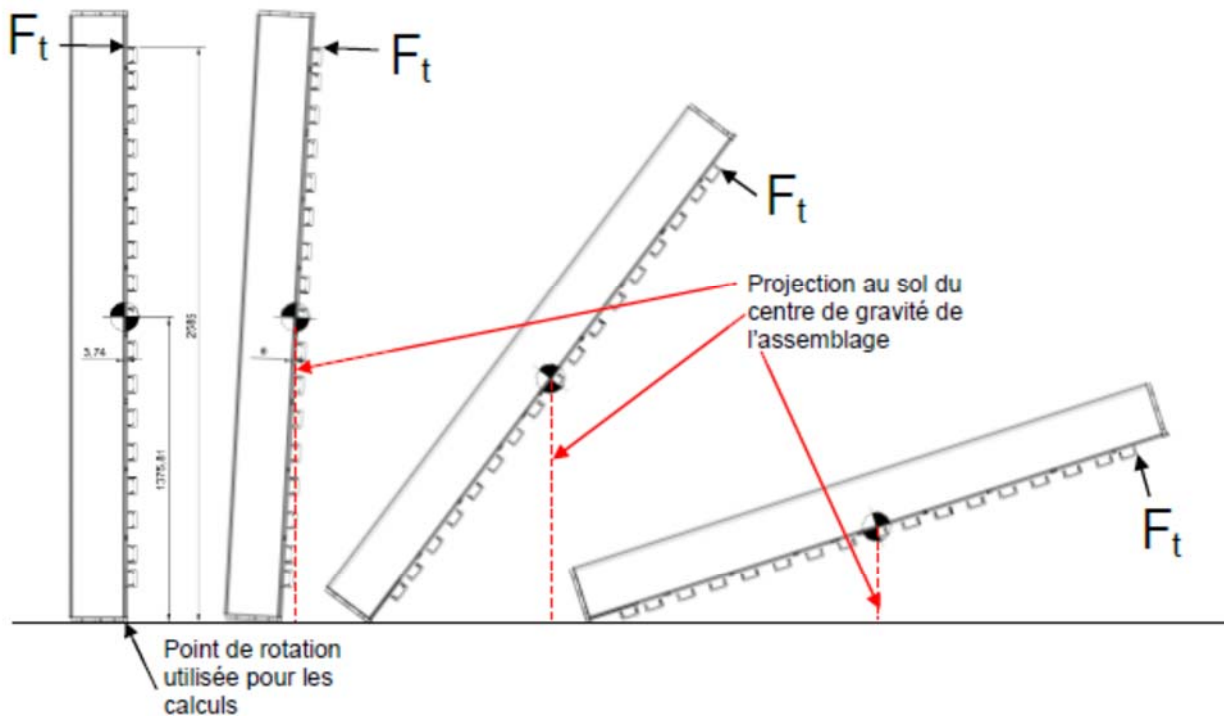
Il faut constater que cette force de départ diminue jusqu'à zéro, pendant que la projection du centre de gravité se déplace pour se rendre au-dessus du point d'appui avant de l'assemblage. Après ce point, la force change de direction pour plutôt empêcher le renversement et elle devient négative sur le graphique.

Dessin n° 3 : Assemblage métallique en chute libre
Source : CNESST

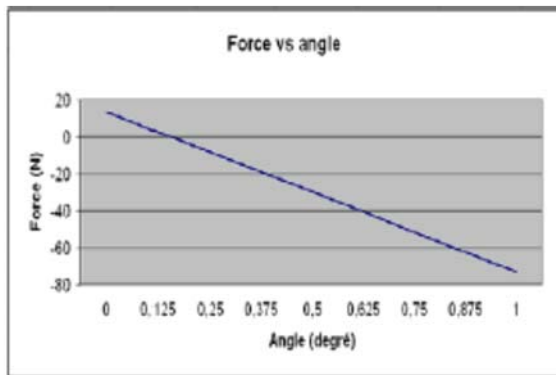
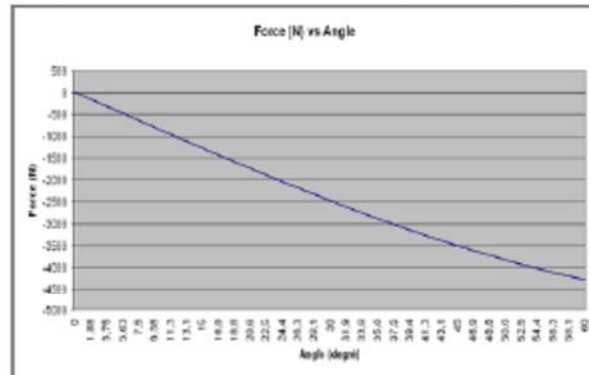
Graphique 1 : Force vs angle de 0 à 1 degré Graphique 2 : Force vs angle de 0 à 60 degrés
Source : CNESST

Après avoir passé le point de rotation, la projection au sol du centre de gravité fait en sorte que la force sur l'assemblage n'est plus nécessaire au renversement et au contraire, le poids de l'assemblage l'attire vers le sol. Passé le point de rotation, la force requise pour arrêter le mouvement augmente jusqu'à ce que l'assemblage soit au sol. Cette force est représentée par une force négative dans le deuxième graphique.

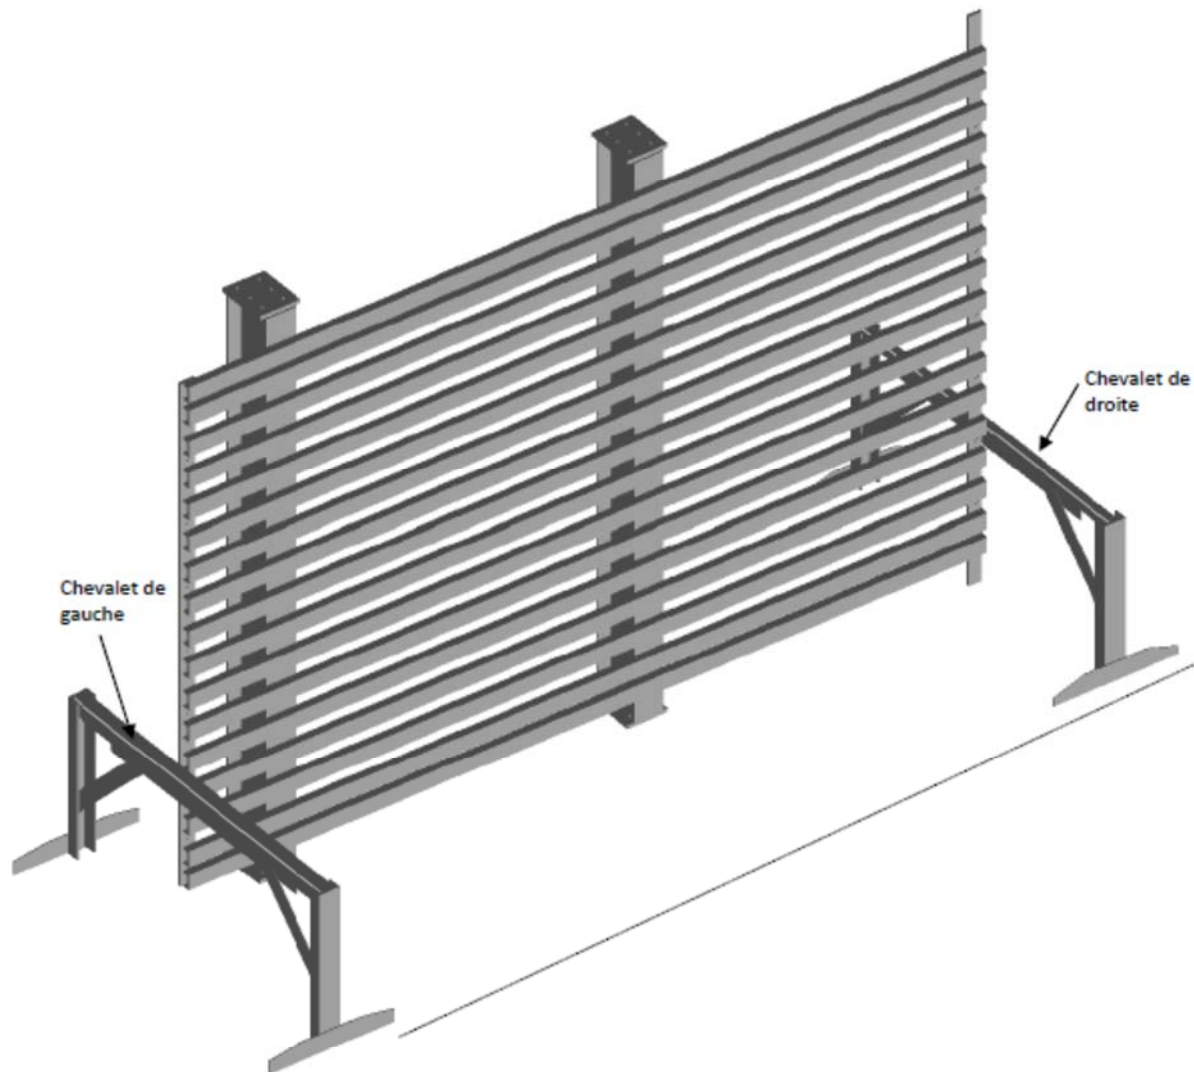
Considérant les mesures de positionnement des points de soudure sur les chevalets, il est à noter que les deux chevalets ne sont pas installés à la même profondeur dans l'assemblage.

Dessin n° 4 : Assemblage métallique avec chevalets
Source : CNESST

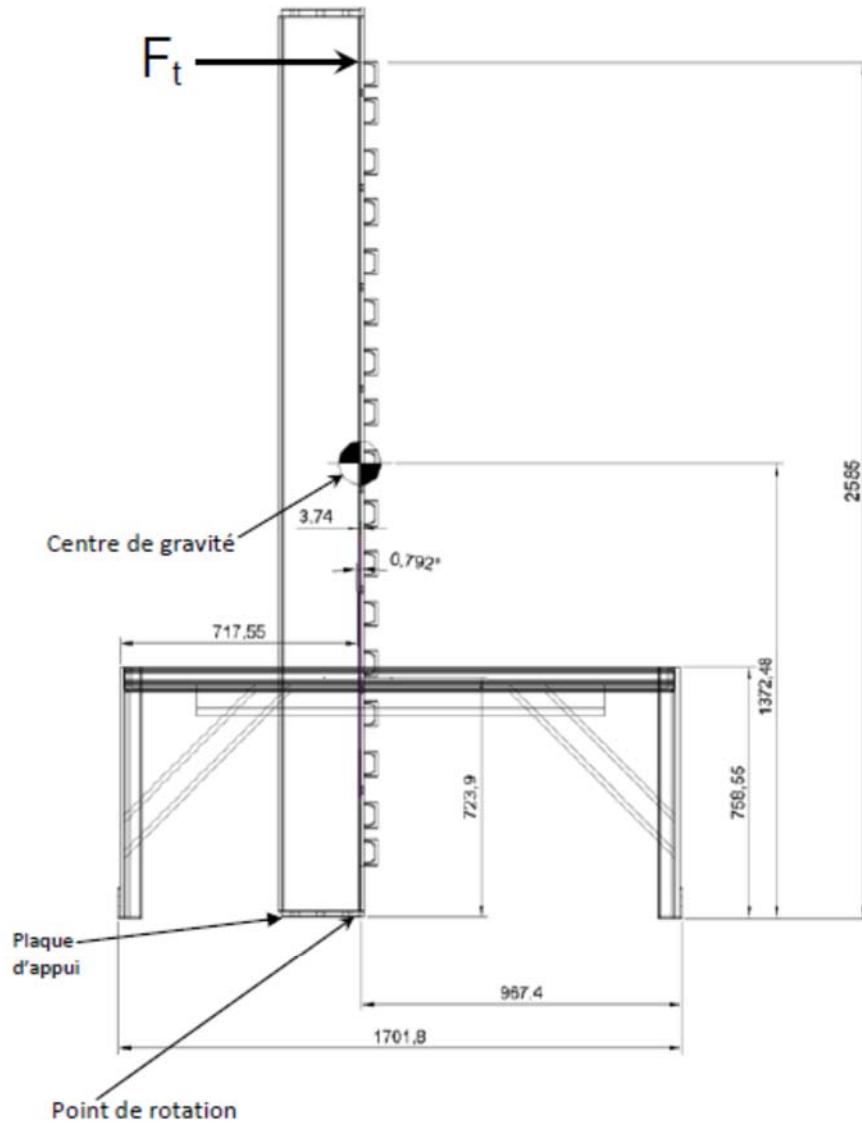
Afin de simplifier les estimations, le modèle suivant sera utilisé :

Dessin n° 5 : Assemblage métallique simplifié avec chevalets (vue de côté)

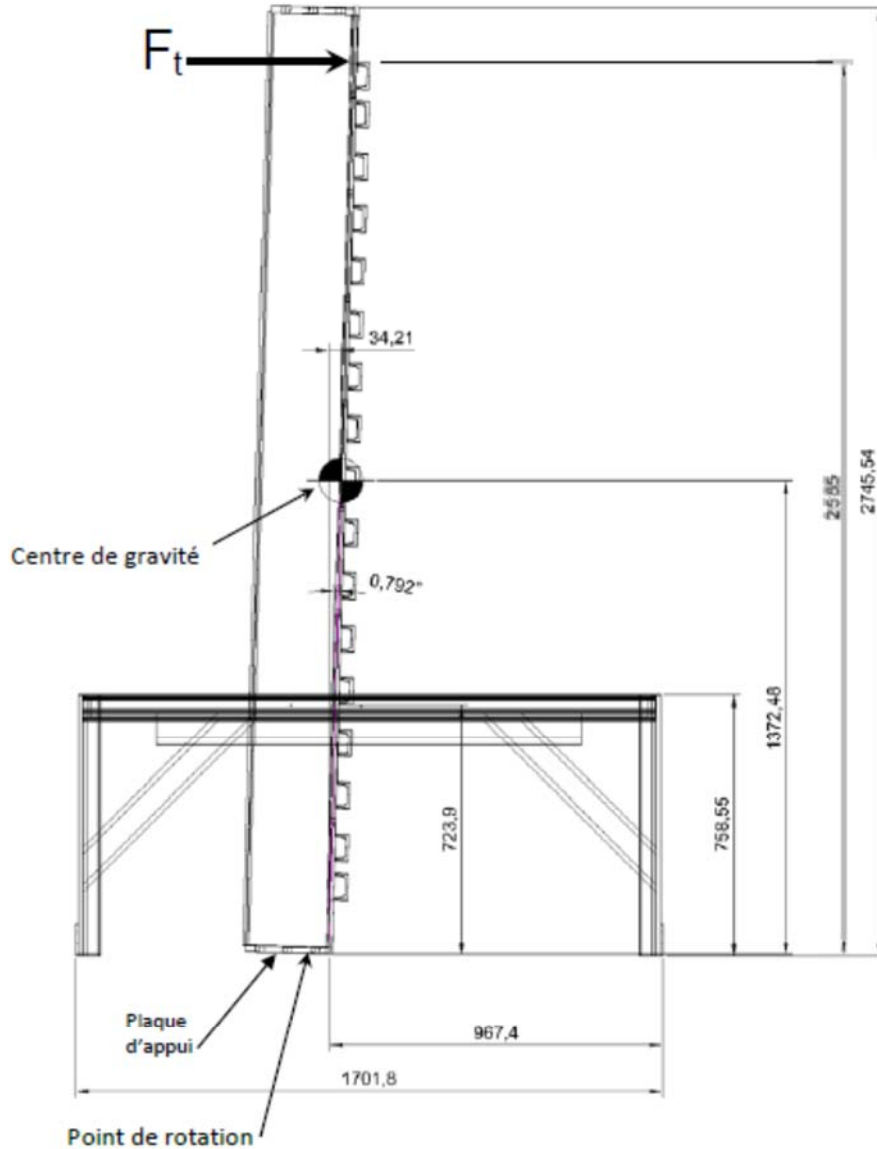
d'appuis ($2 \times 0,792$ degré) soit $1,584$ degrés. Dans cette position les points de soudure auront avancé d'environ 20 mm et les chevalets seront de retour à l'horizontale.

Dessin n° 6 : Assemblage métallique avec chevalets et premier déplacement
Source : CNESST

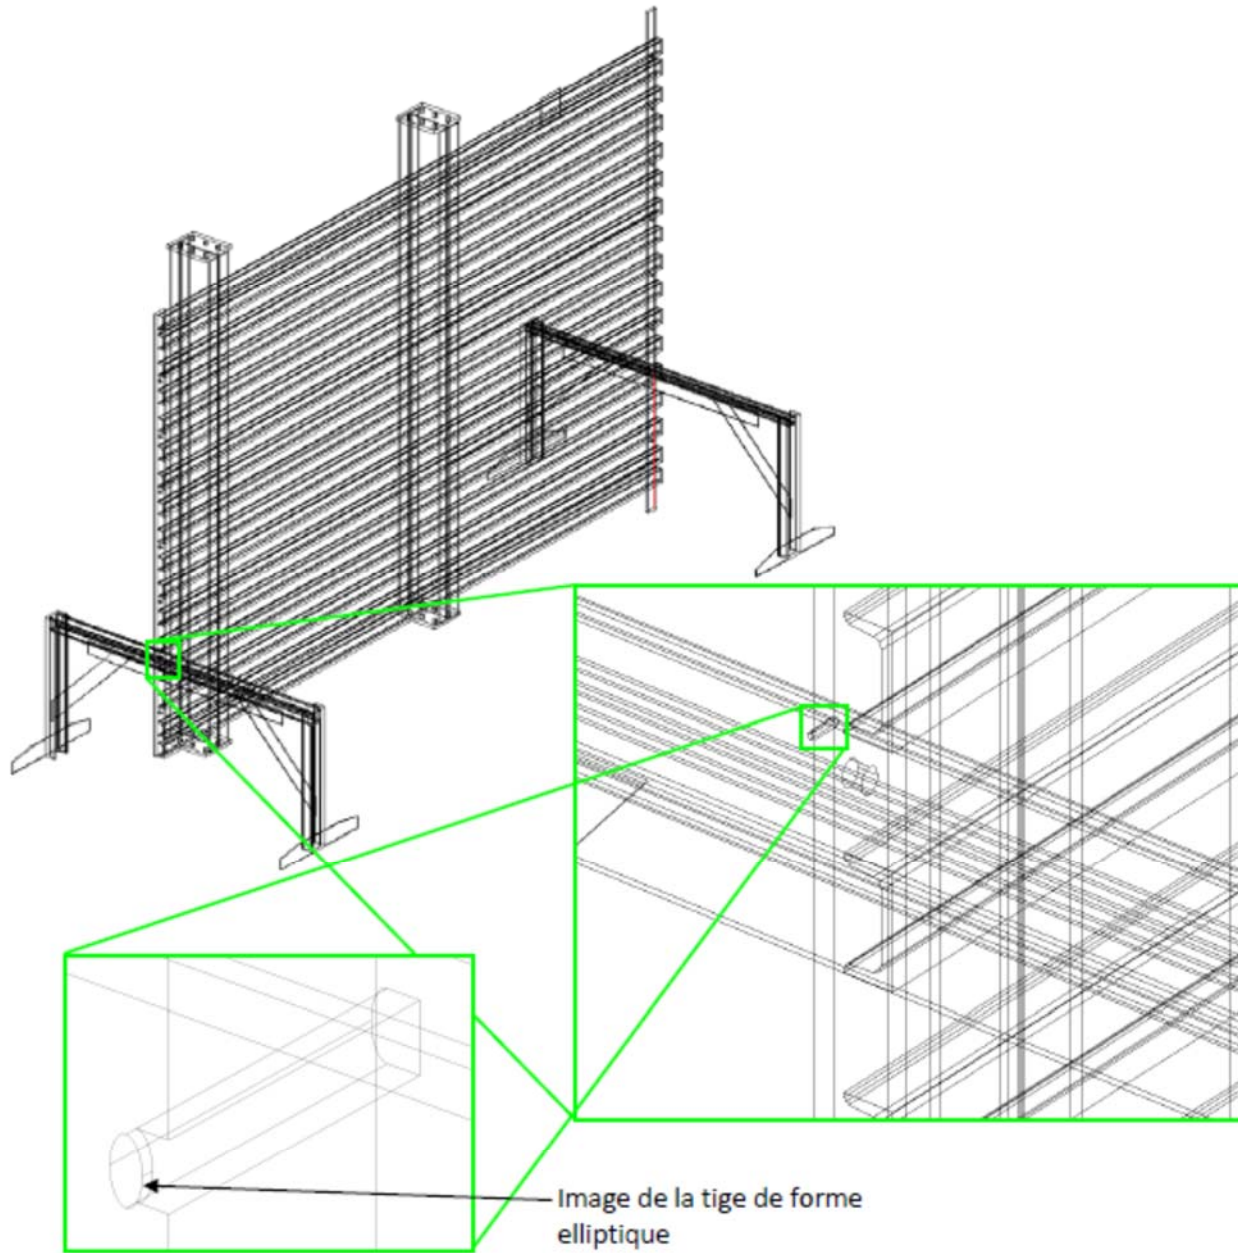
Comme approximation, en remplacement des points de soudure, des tiges d'acier de formes circulaires et elliptiques, avec des longueurs variant de $0,25$ à 1 mm entre les chevalets et l'assemblage seront utilisées. Les soudures autour des tiges sont parfaites et beaucoup plus résistantes qu'une tige.

Dessin n° 7 : Assemblage métallique montrant les soudures hypothétiques
Source : CNESST
