EN004134**RAPPORT D'ENQUÊTE**

**Accident mortel survenu à un contremaître
le 28 juin 2016 à l'entreprise Acier Sélect inc.
située au 675, rue Trotter à Saint-Jean-sur-Richelieu**

Direction régionale de Saint-Jean-sur-Richelieu

Date du rapport : 8 mars 2017

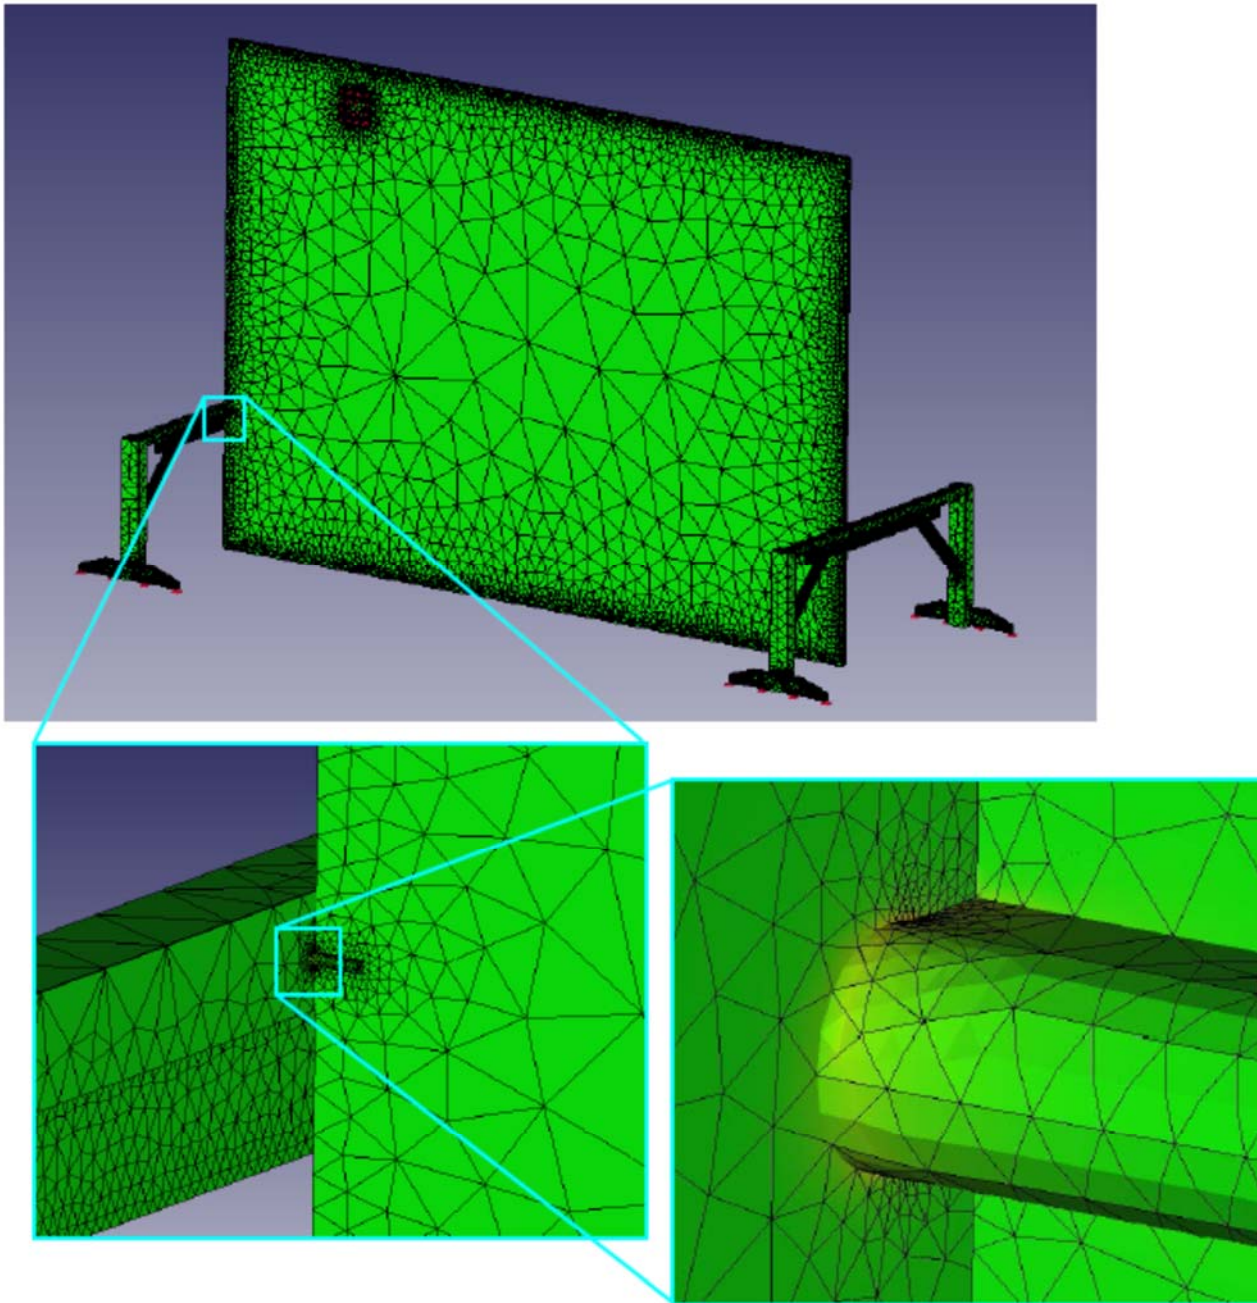
Considérant que les forces impliquées sont très petites pour la structure, plusieurs simplifications peuvent s'effectuer pour alléger le modèle mathématique qui ne sera pas affecté autour des soudures, soit les régions d'intérêt pour les calculs.

Image n° 1 : Assemblage métallique dans le logiciel d'éléments finis
Source : CNESST

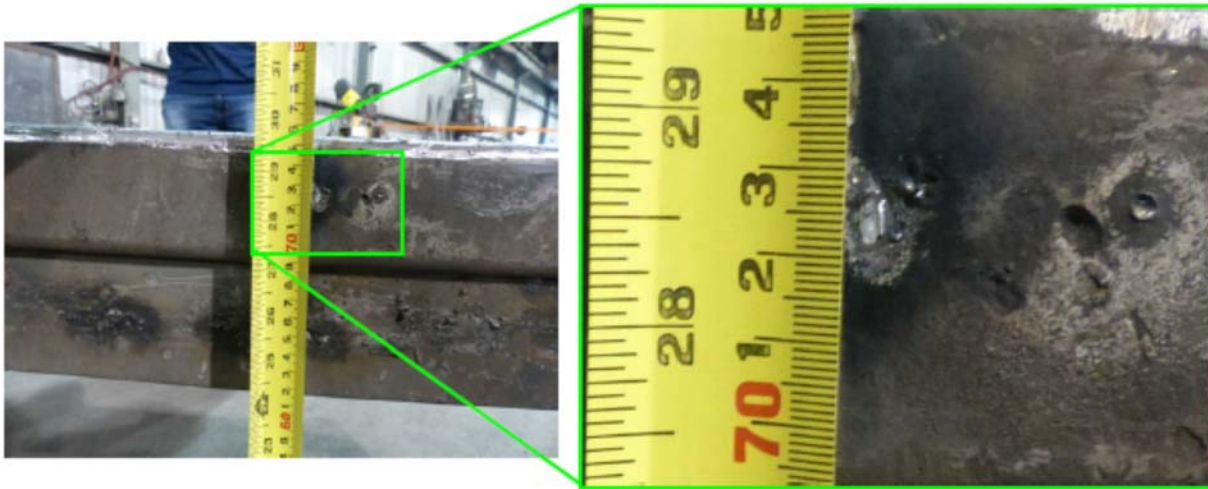
En examinant la photo 4 qui représente la trace de soudure laissée sur le chevalet de gauche :

La trace de soudure sur le chevalet ne laisse voir que très peu de pénétration et est encore plus petite qu'une ellipse de 2,5 X 5 mm.

Considérant les résultats obtenus et la documentation vidéo, à toute fin pratique, ce point de soudure n'offrait presque pas de résistance au renversement de la structure et avant 0,16 degré de rotation, le point de soudure était brisé.

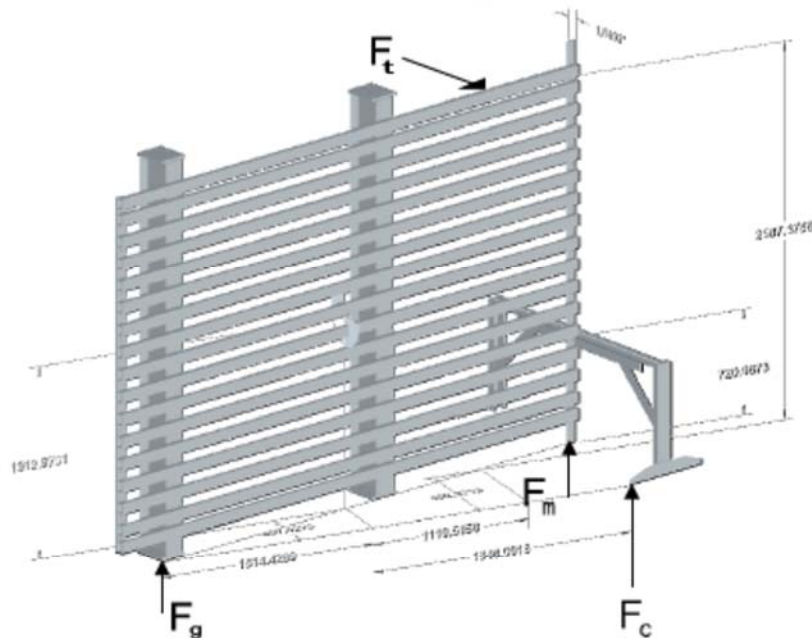
Dessin n°8 : Assemblage métallique avec le chevalet de droite
Source : CNESST

Si l'assemblage était complètement rigide, la rotation de l'ensemble se ferait autour d'une ligne qui relie le point gauche en bas de la poutre de gauche et le point avant gauche du chevalet restant.

Dans ces conditions, une force de 1 389 N doit être appliquée pour soulever l'ensemble et l'assemblage va redistribuer les forces ainsi :

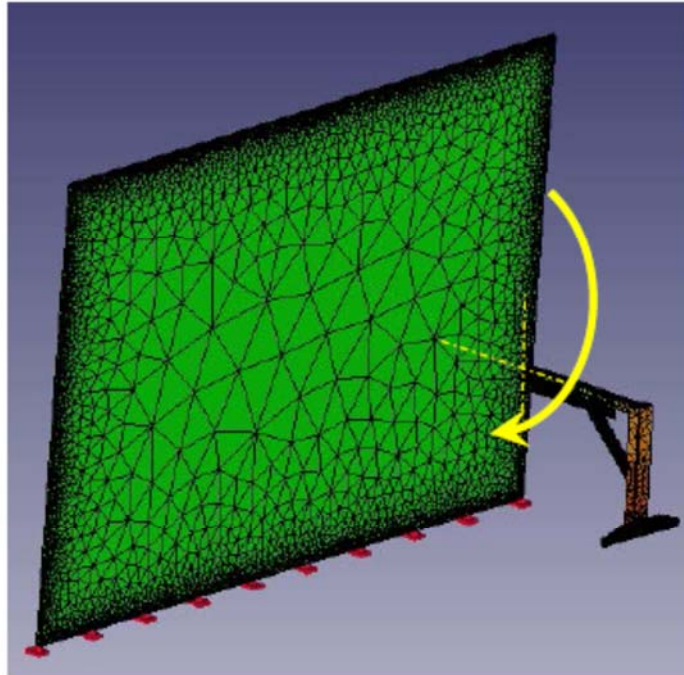
Image n° 2 : Assemblage métallique (éléments finis) sans le chevalet de gauche
Source : CNESST

La résistance du point de soudure restant n'est pas assez grande pour empêcher la rotation. En revanche, la rotation va faire en sorte que les contraintes dans la soudure seront assez grandes pour dépasser la limite ultime de l'acier. Dans ces conditions le point de soudure ne peut pas résister à une rotation de 1,6 degré, encore moins 7 degrés comme le suggère la vidéo.

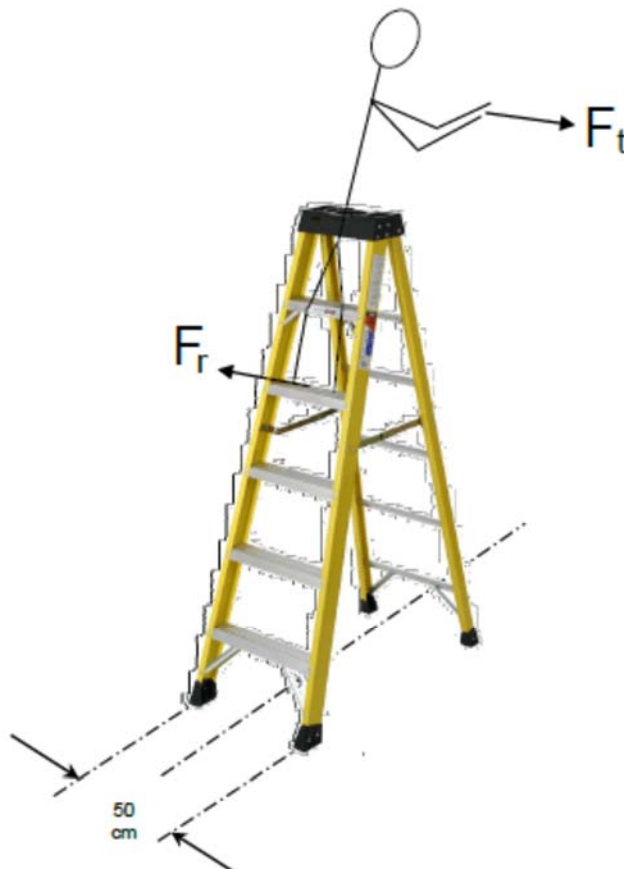
Selon l'outil « Humanscale¹ », un travailleur poussant horizontalement avec les mains peut appliquer une force (sans efforts excessifs) d'environ 400 à 620 N. Cependant, le travailleur est monté dans un escabeau sur la quatrième marche.

Dessin n°9 : Ensemble : travailleur et escabeau
Source : CNESST

Dans la position montrée, en supposant que l'ensemble travailleur-escabeau aie une masse combinée d'environ 80 kg, le travailleur peut exercer une force maximale sur l'assemblage d'environ 152 N, ($152 \text{ N} * 2,585 \text{ m} = 80 \text{ kg} * 9,81 \text{ m/s}^2 * 0,5 \text{ m}$) sinon l'escabeau va se renverser.

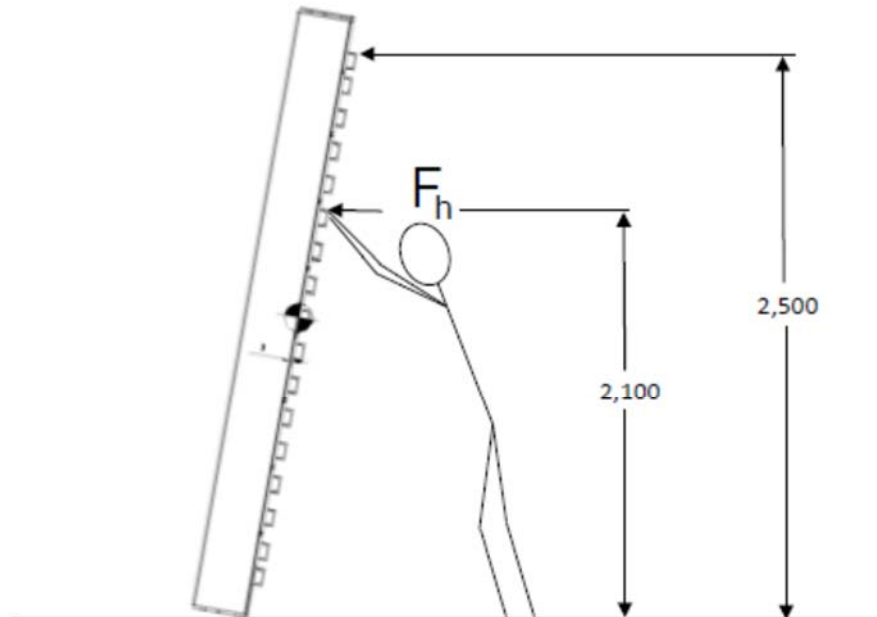
La vidéo montre que lorsque le contremaître s'est aperçu de l'amorce de la chute de l'assemblage, qu'il a tenté de retenir ce dernier.

Dessin n° 10 : Assemblage métallique après l'amorce de la chute
Source : CNESST

Lorsqu'il applique une poussée, l'assemblage était déjà à un angle d'environ 15 degrés. La force nécessaire pour retenir le haut de l'assemblage dépasse les 1200 N. Ayant les bras vers le haut, en estimant que le contremaître peut atteindre environ 2,1 m, la force nécessaire serait d'environ 1425 N, ce qui dépasse la capacité moyenne selon la documentation précédente (human scale – 800 N pour un homme au dessus de la moyenne).
