RAPPORT D'ENQUÊTE

**Accident mortel survenu à un travailleur de l'entreprise
Transport R. Larouche & Fils inc. le 15 mai 2017
sur un lieu de travail situé au
2175, rue Bellefeuille à Trois-Rivières**

Direction régionale de la Mauricie et du Centre-du-Québec

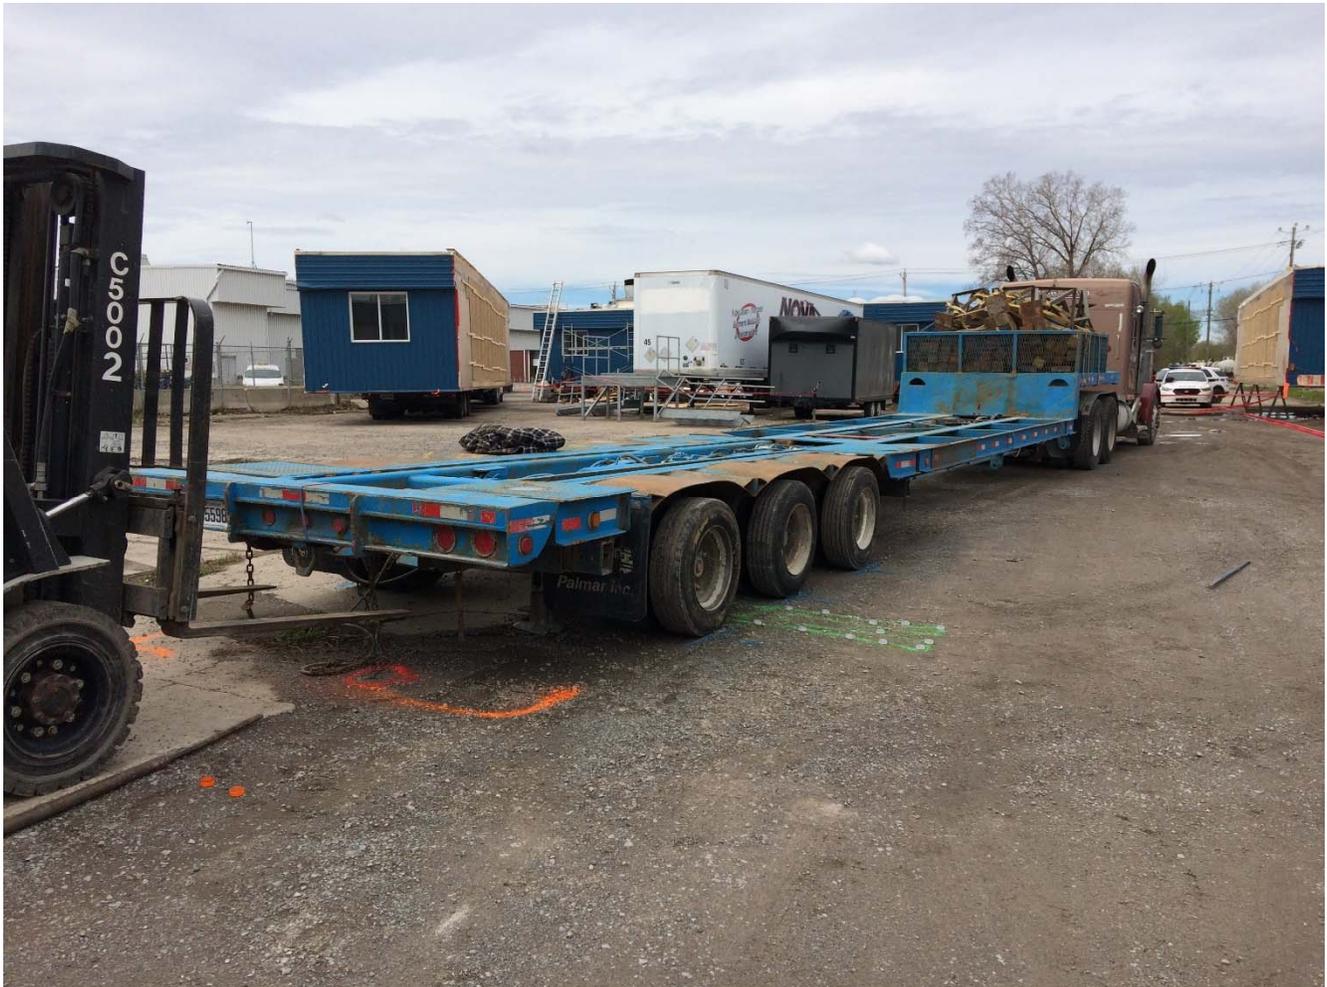
Le lundi 15 mai, [B] prépare le transport d'un local modulaire situé au 2175, rue Bellefeuille à Trois-Rivières. Alors qu'il déplace la remorque pour commencer le chargement, il écrase un travailleur (camionneur de chantier) qui ajustait les freins sous la remorque.

Photo 1 : Camion avec la remorque sans charge au moment de l'accident.
(Source : CNESST)

Le 15 mai 2017, dans le rapport RAP1181631, la CNESST interdit tous travaux de réparation, d'ajustement et de maintenance sur les remorques de transport. L'employeur élaborera une procédure de travail sécuritaire pour les interventions sur les remorques à l'extérieur du garage de l'entreprise.

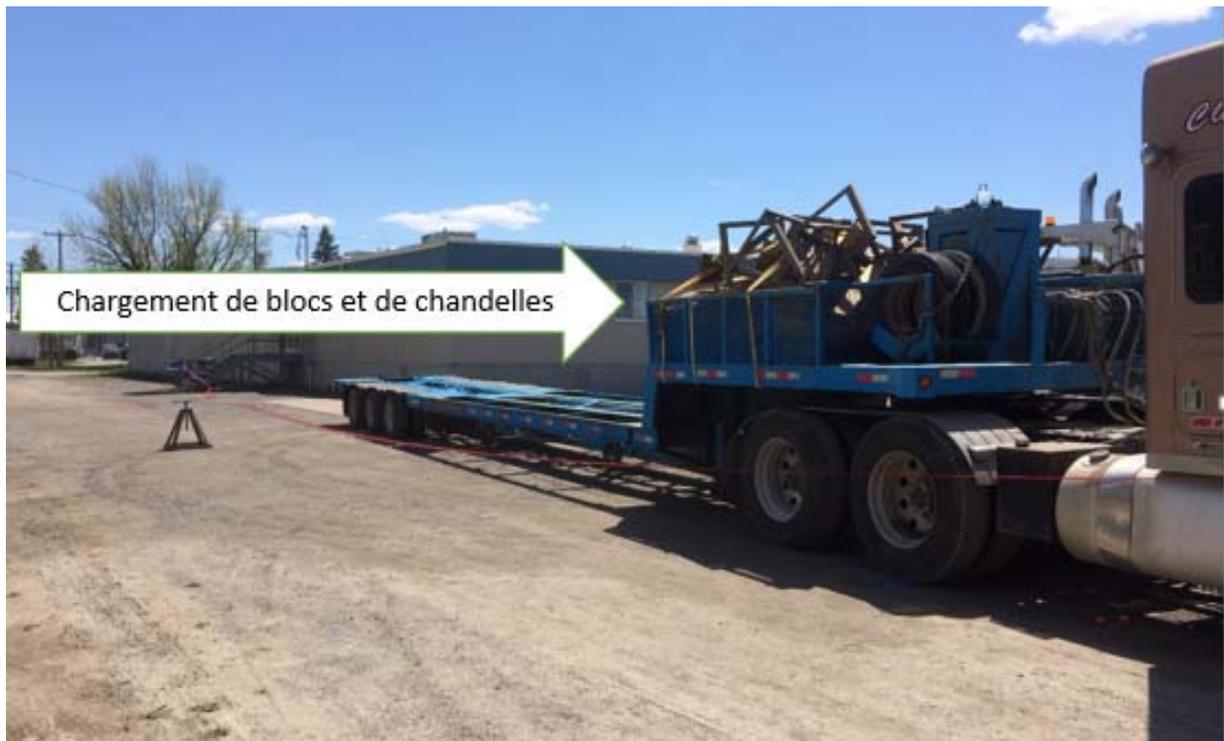
Le lundi 15 mai 2017, vers 7h00, [B] déplace son camion afin de rendre accessible la partie avant de la remorque dans laquelle seront entreposés les blocs et les chandelles qui serviront à soutenir le local modulaire une fois à destination.

Photo 3 : Blocs et chandelles pour l'installation des locaux modulaires
(Source : CNESST)

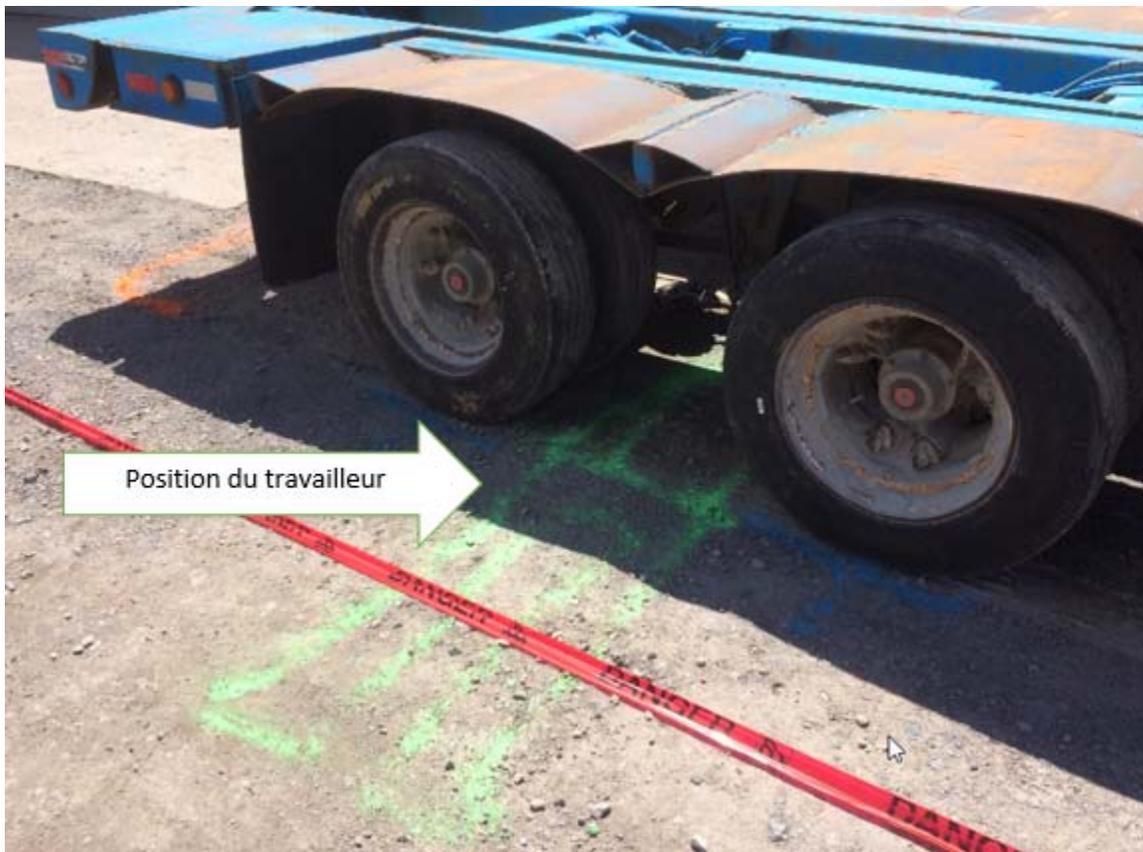
Photo 4 : Position du travailleur lors de l'accident
(Source : CNESST)

Le camionneur de chantier est couché sous la remorque, du côté passager, pour ajuster les freins pendant que [D] et [B], qui se trouvent à l'arrière de la remorque, planifient la manœuvre pour allonger celle-ci. À ce moment, ils ne voient plus le camionneur de chantier couché sous la remorque et présument que l'ajustement des freins est terminé.

[D] demande au [B] d'avancer son camion de quelques mètres et de laisser un peu d'espace à l'arrière de la remorque afin de pouvoir y installer sa camionnette. [B] avance le camion et le camionneur de chantier se fait écraser le thorax lors de la manœuvre.

Le jour de l'accident, aucune procédure de contrôle de l'énergie n'est offerte pour procéder à l'entretien de la remorque. En effet, le camionneur de chantier qui répare les freins n'avait pas la clé du camion en sa possession. Les cales sous les roues étaient absentes et aucune vérification de la localisation du camionneur de chantier n'avait été effectuée avant de déplacer le camion.

Les étapes permettant de contrôler l'énergie inscrite dans la procédure de travail élaborée par l'employeur à la suite de l'accident correspondent aux bonnes pratiques en vigueur dans ce domaine, notamment par l'installation de cales, le contrôle des clés et l'inspection visuelle autour et sous le camion avant le démarrage.
