RAPPORT D'ENQUÊTE

**Accident mortel survenu à un travailleur
de Réfrigération Drummond inc. le 31 août 2017
au 1600, boulevard Saint-Joseph à Drummondville**

Direction régionale de la Mauricie et du Centre-du-Québec

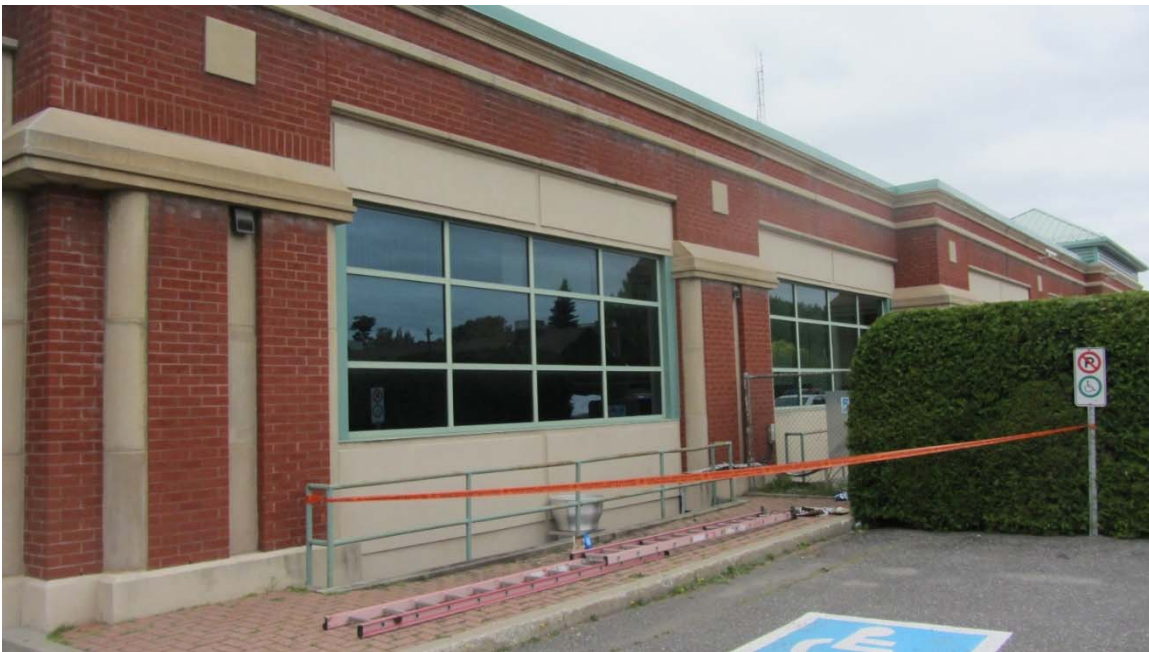
Le travailleur heurte le sol en béton au fond du saut de loup et décède des suites de ses blessures.

Photo 1 : Lieu de l'accident
(source : CNESST)

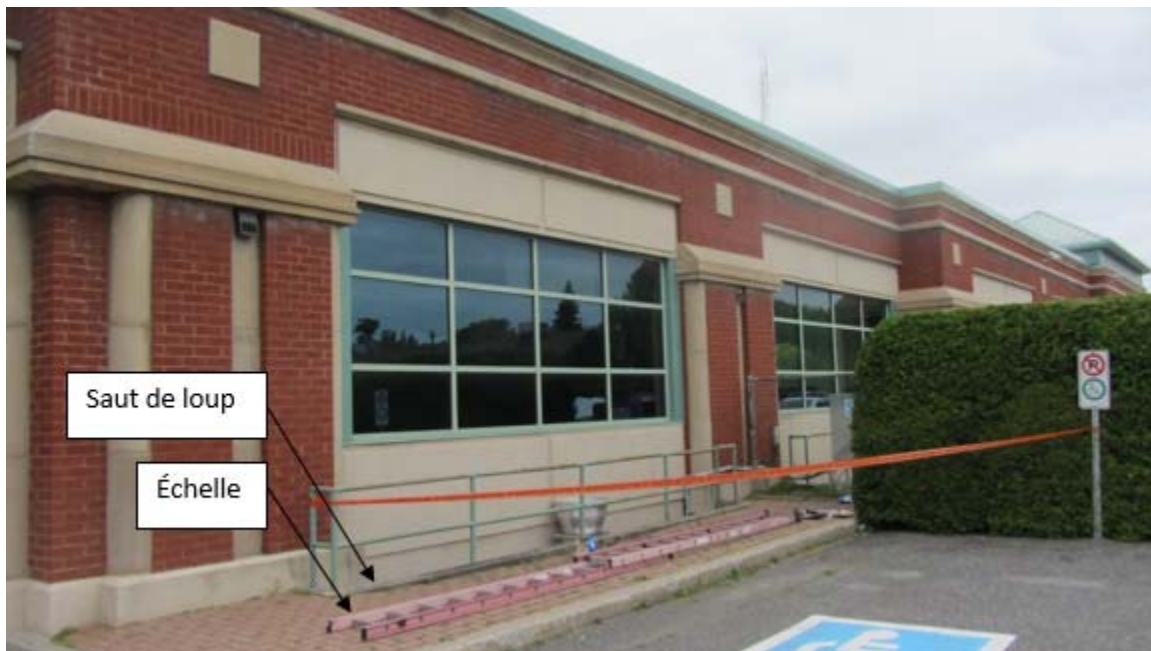
Photo 2 : Position de l'échelle au moment de l'arrivée des premiers répondants
(source : CNESST)

L'échelle repose parallèlement au bâtiment sur le pavé uni (photo 2). Au sol, on retrouve quelques petits outils qui se rangent dans un étui à la ceinture. Une petite boîte de carton vide et une autre boîte totalement éventrée contenant des rebuts sont également retrouvées au sol près de l'échelle. Les rebuts sont tous sur la boîte. Au moment de l'accident, le ciel est partiellement nuageux et la température oscille autour de 18°C.

L'échelle a glissé vers la gauche, soit du côté sud. Elle repose au sol parallèlement au bâtiment sur le pavé uni.

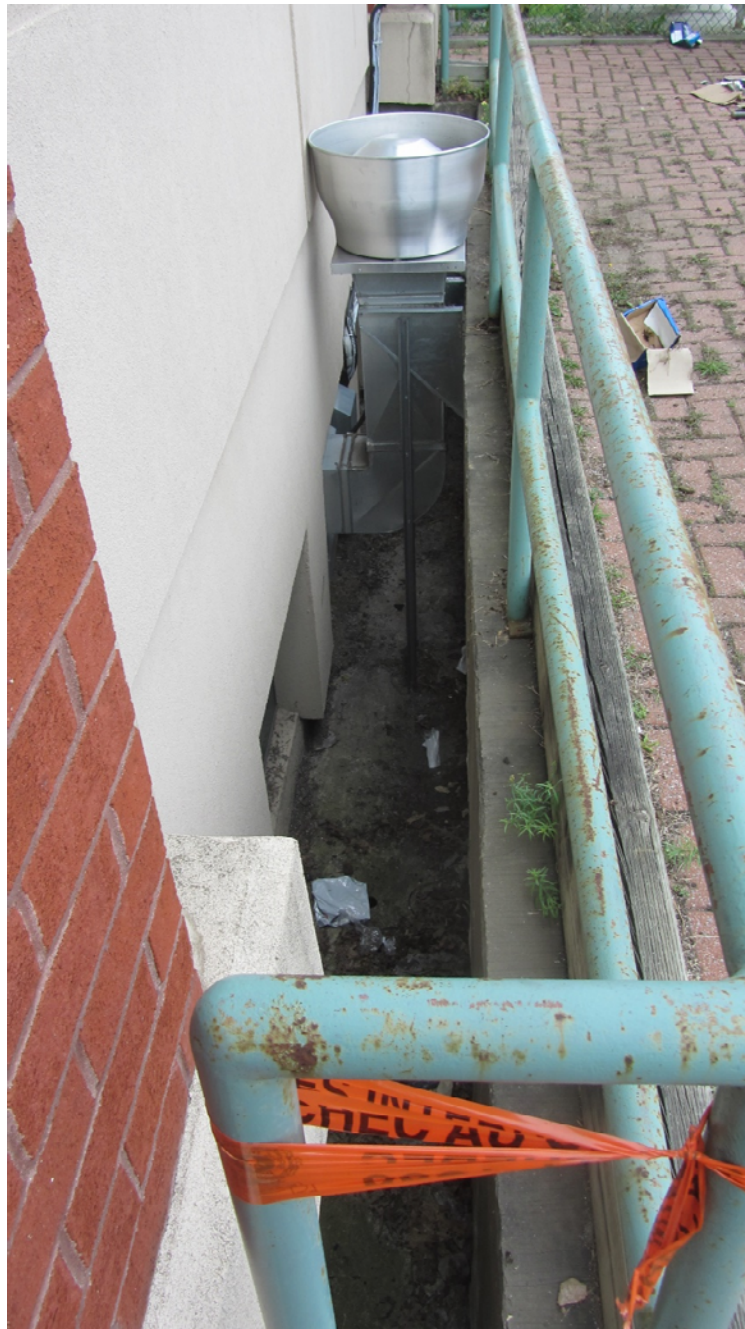
L'accident est survenu au bureau de la Sûreté du Québec de Drummondville. Le bâtiment appartient à la Ville de Drummondville qui loue les locaux à la Sûreté du Québec. Il s'agit d'un bâtiment d'un seul étage comportant un toit plat. La hauteur du bâtiment est de 6,1 mètres. Un parapet d'une largeur de 35,6 centimètres sur 22,9 centimètres de hauteur se trouve en bordure du toit. Le matériel recouvrant le parapet est constitué d'une tôle peinte. Un saut de loup (photo 3) ceinturé d'un garde-corps d'une longueur de 6,7 mètres, d'une largeur de 61 centimètres et d'une profondeur de 1,86 mètre longe le côté sud du bâtiment.

Photo 3 : Saut de loup (source : CNESST)

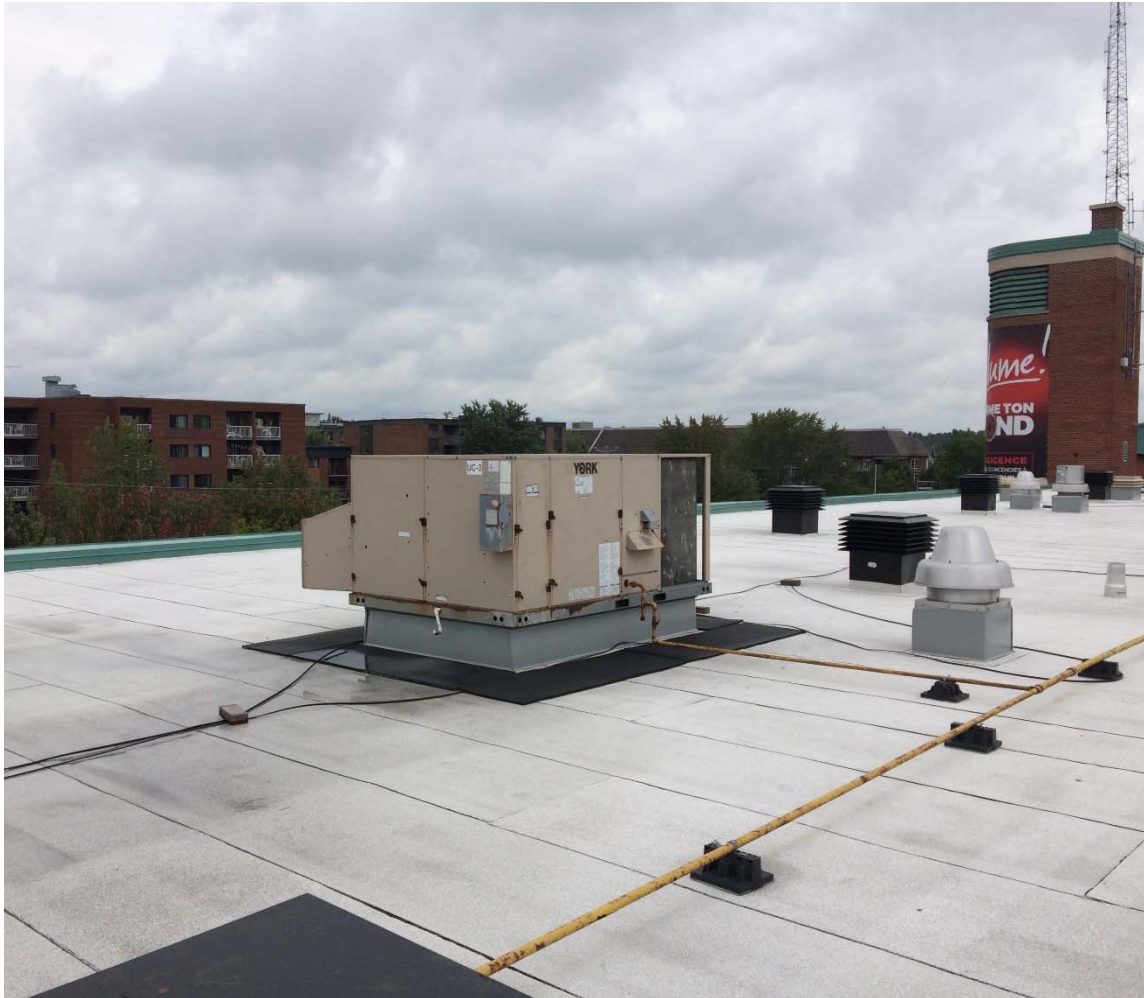
Le 31 août 2017, vers 8 h 45, M. [B] se rend seul au poste de la Sûreté du Québec situé au 1600, boulevard St-Joseph à Drummondville. Les travaux, qui avaient débuté la veille, consistent à remplacer le compresseur d'une unité de climatisation sur la toiture (photo 4).

Photo 4 : Unité de climatisation
(source : CNESST)

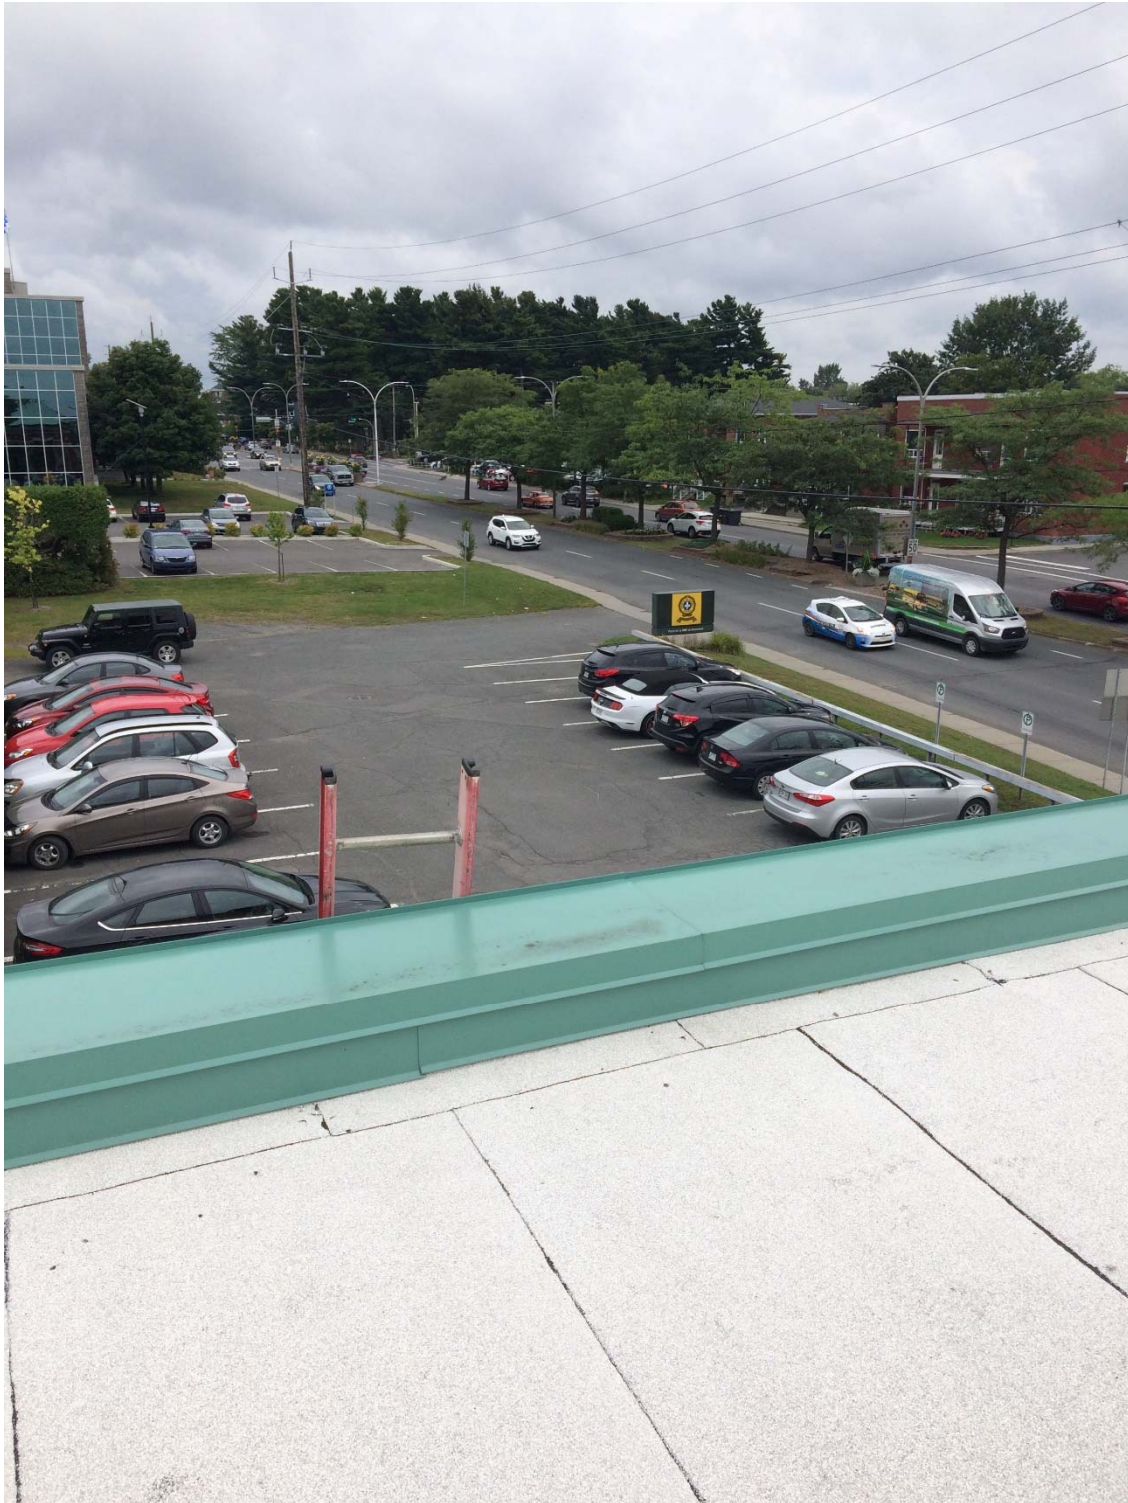
- L'échelle est positionnée du côté sud et est appuyée sur le parapet en bordure du toit (photo 5);
- Le toit est plat et le haut du parapet est situé à 6,1 mètres du sol;

- Les montants de l'échelle dépassent d'environ 300 millimètres le rebord du toit de la bâtisse (photo 5);
- Le plan coulissant de l'échelle est totalement déployé pour atteindre une longueur totale de 6,63 mètres;

Photo 5 : Positionnement de l'échelle au moment de l'accident
(source : CNESST)

Il est donc impossible, dans le cas présent, de respecter les exigences réglementaires concernant le dépassement de l'échelle du palier supérieur puisque l'échelle est trop courte. En effet, l'article 3.5.6 e) ii. du Code de sécurité pour les travaux de construction fait mention que toute échelle utilisée comme moyen d'accès doit dépasser le palier supérieur d'au moins 900 millimètres. Or, les montants de l'échelle dépassaient d'environ 300 millimètres le rebord du toit.

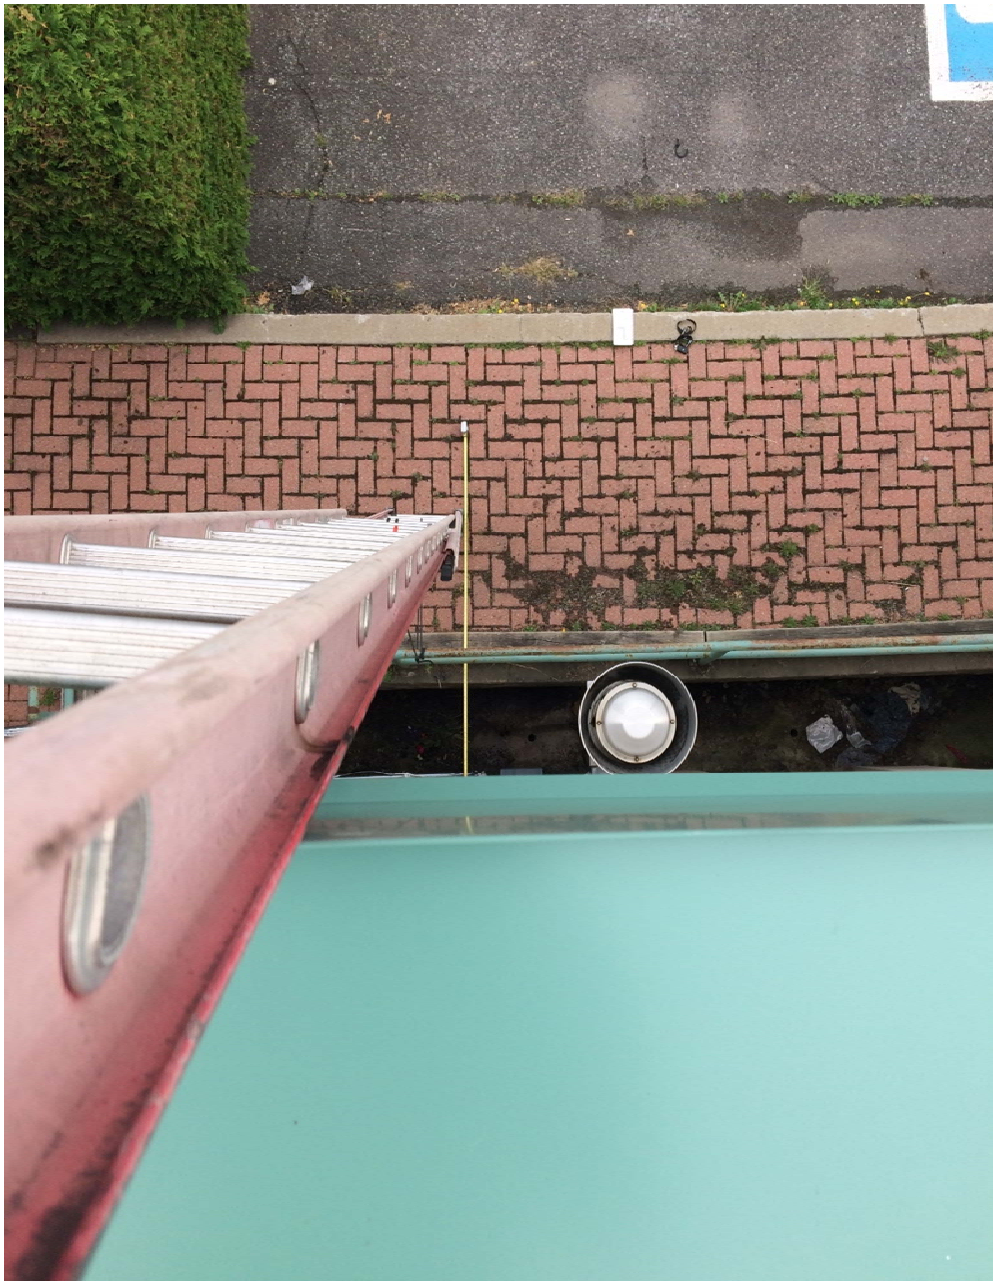
- Les pieds de l'échelle reposent sur une surface solide formée de pavé uni. La surface est sèche et non glissante (photo 6);
- L'échelle chevauche un saut de loup constitué de béton dont la profondeur est de 1,86 mètre (photo 6);

- La distance entre le pied de l'échelle et le plan vertical du mur est d'environ 1,5 mètre;
- L'angle d'inclinaison de l'échelle est d'environ 76 degrés avec l'horizontal;

Photo 6 : Positionnement de l'échelle au moment de l'accident
(source : CNESST)

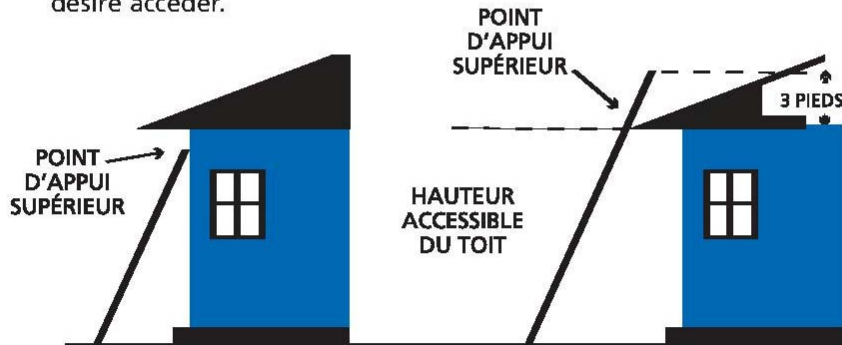
La page 8 du document « Guide de sécurité » du fabricant d'échelles Featherlite détermine la longueur d'échelle à utiliser selon la tâche à effectuer (figure 1). Selon le fabricant, une échelle de 8,53 mètres doit être utilisée pour accéder à une hauteur de toit de 6,1 mètres.

1. Mesurer la distance entre le sol et le point le plus haut auquel on désire accéder.

2. Une fois qu'on connaît la hauteur à laquelle on doit accéder, déterminer la longueur d'échelle appropriée selon le tableau suivant :

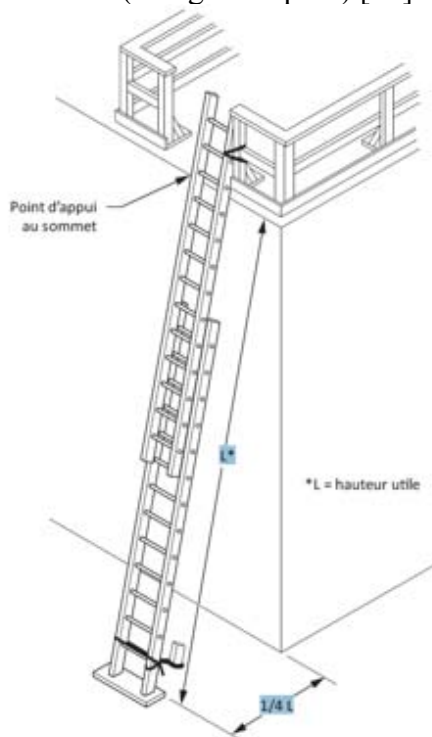
- Article 10.4.3 Angle d'inclinaison : « Les échelles portatives appuyables devraient être placées de façon à former un angle d'inclinaison de 75° avec l'horizontal pour des conditions optimales de résistance au glissement, de résistance de l'échelle et d'équilibre du grimpeur. Pour placer l'échelle selon l'angle voulu, il convient de placer la base à une distance du mur ou de l'appui au sommet égal au quart de la hauteur utile de l'échelle (la règle du quart) [...] »;

Figure 2 : Angle d'inclinaison
(Source : Figure 12 de la Norme CAN/CSA Z11-12)

Selon la norme sur les échelles portatives, pour obtenir des conditions optimales de résistance au glissement, de résistance de l'échelle et d'équilibre du grimpeur, l'échelle doit être positionnée de façon à former un angle d'inclinaison de 75 degrés avec l'horizontale. La distance horizontale correspond au quart de la hauteur utile de l'échelle (figure 2). Le

Code de sécurité pour les travaux de construction fait mention d'une distance horizontale pouvant varier entre le quart et le tiers de la hauteur utile de l'échelle. Au moment où le travailleur descend dans l'échelle, l'angle d'inclinaison est d'environ 76 degrés. La distance horizontale entre le pied de l'échelle et le plan vertical de la bâtisse correspond à près du quart de la hauteur utile de l'échelle. L'angle d'inclinaison de l'échelle est donc à la limite de la réglementation, soit environ le quart de la hauteur utile de l'échelle.
