RAPPORT D'ENQUÊTE

**Accident mortel survenu à un travailleur
de l'entreprise Transports S.L.M. inc.
le 1^{er} septembre 2017 sur l'avenue Querbes
à l'intersection de la rue de Liège à Montréal**

Direction régionale de Montréal de la prévention-inspection

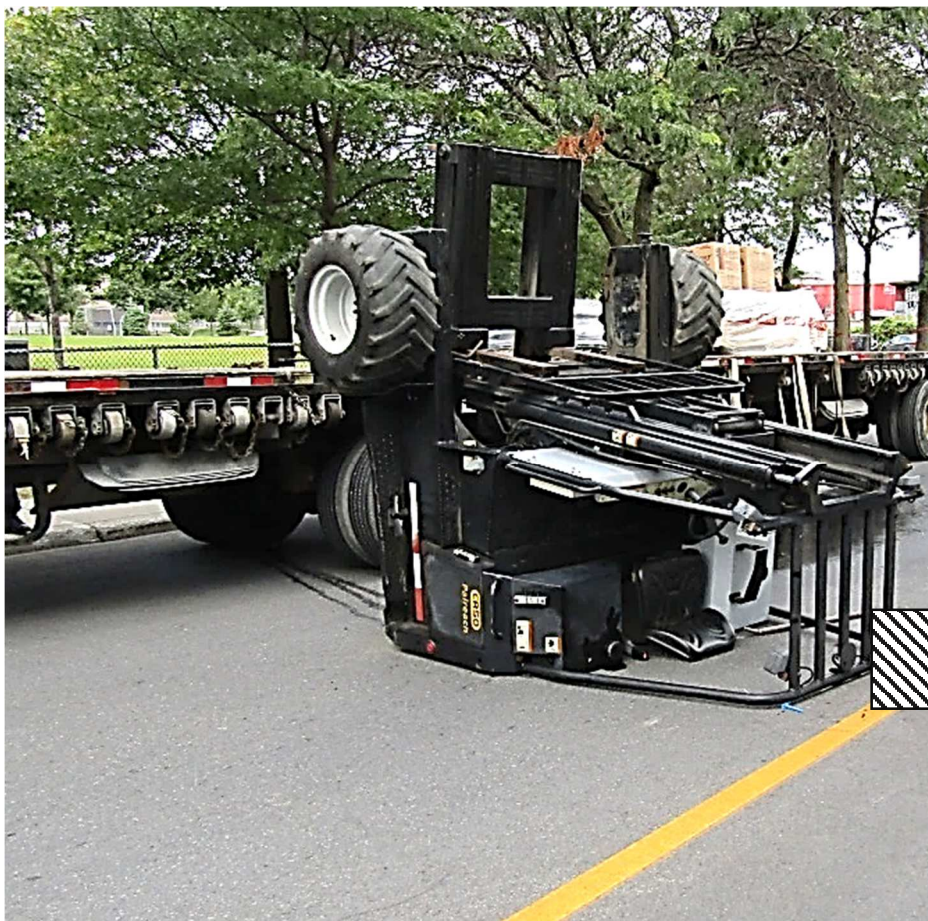
Le travailleur décède, écrasé par le chariot élévateur.

Photo 1 : Renversement du chariot élévateur sur le travailleur (source : CNESST)

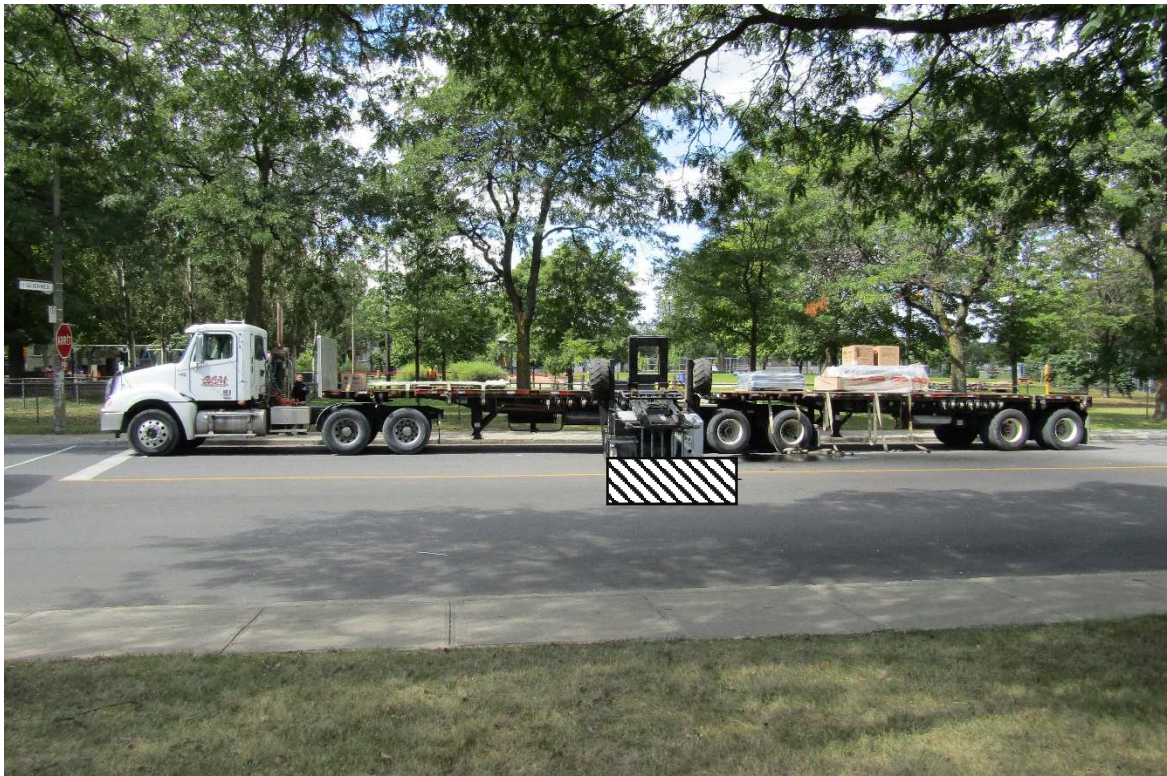
L'accident survient sur l'avenue Querbes à l'intersection de la rue de Liège, où est stationné le camion de Transports S.L.M. inc.

Photo 2 : Scène de l'accident (source : CNESST)

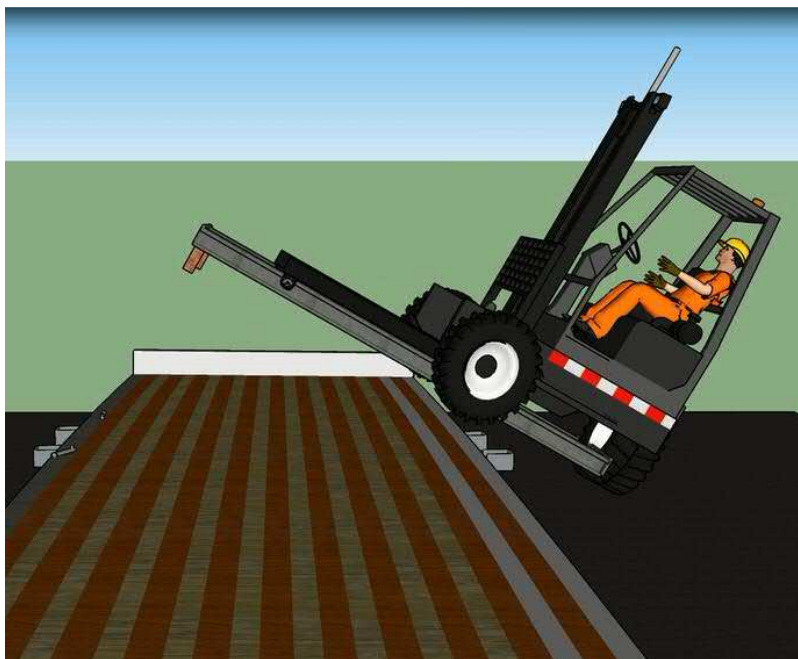
Vers 8h45, le travailleur procède au débarquement du chariot élévateur de la semi-remorque. Pour ce faire, le travailleur s'installe au poste de conduite du chariot et il l'opère en mode reculons. Lorsque l'arrière du chariot atteint le vide, le chariot se renverse et chute vers le sol, entraînant le travailleur.

Figure 2: Illustration du renversement du chariot élévateur de la remorque (source : CNESST)

Le travailleur se retrouve écrasé au niveau du thorax, entre le sol et le toit de protection du chariot élévateur.

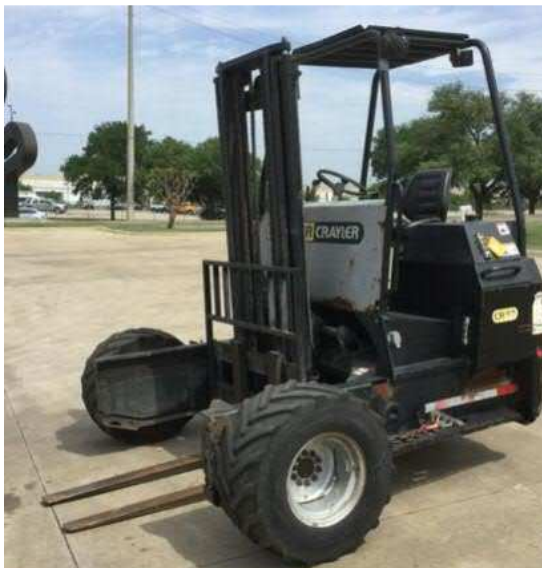
Le chariot élévateur a été acheté usagé à la compagnie Transpavé en 2012. Il est de marque Palfinger, modèle Crayler CR50 Palreach, fabriqué en 2005.

Photo 5 : Chariot élévateur embarqué (source : Google)

Le chariot élévateur embarqué est conçu pour être utilisé sur un terrain accidenté. Il est doté de deux roues motrices à l'avant et d'une roue directrice, sur pivot, à l'arrière. Il est muni de fourches extensibles. Une plaque de capacité est fixée sur le tableau de bord.

- Il a une masse de 2 900 kg ;
- Il possède une structure de protection (toit) ;
- Il possède une ceinture de sécurité.

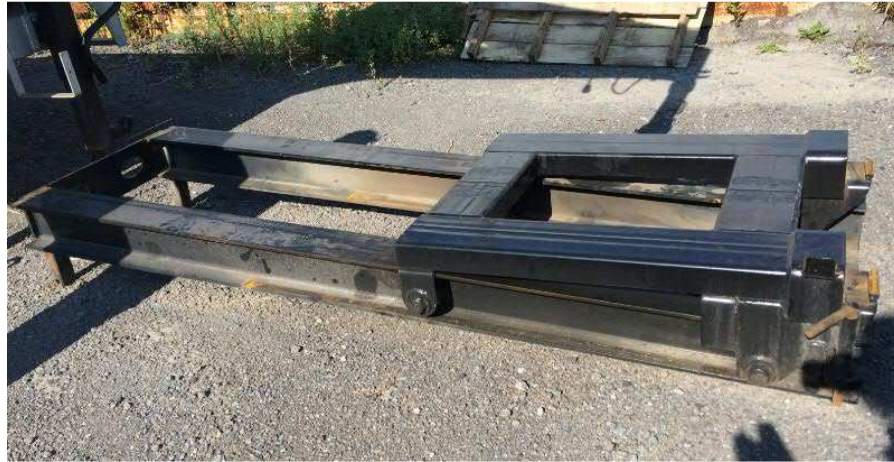
Transports S.L.M. inc. fait l'acquisition du support embarque chariot de type tiroir usagé en même temps que l'achat du chariot élévateur, à la compagnie Transpavé en 2012.

Photo 6 : Support embarque chariot utilisé lors de l'accident (source : CNESST)

Ce support est conçu pour embarquer et débarquer un chariot élévateur de type embarqué sur une semi-remorque. Il est muni d'un tiroir sur rail dans lequel s'insèrent les fourches du chariot élévateur. Le tiroir sert de levier afin de monter et de descendre le chariot élévateur de la semi-remorque. Le support correspond à la définition d'un appareil de levage.

- Le support est de fabrication inconnue ;
- La capacité de levage du support est inconnue ;
- Aucune documentation n'explique son utilisation ;
- Le support est bon état.

Suite à l'accident, dans le rapport d'intervention RAP1197238, la CNESST interdit l'utilisation du support embarque chariot de type tiroir. Il est alors exigé à l'employeur de s'assurer que le système de fixation du support embarque chariot soit sécuritaire lors des manœuvres d'embarquement et de débarquement du chariot élévateur. Ce système doit être approuvé par une personne compétente en la matière.

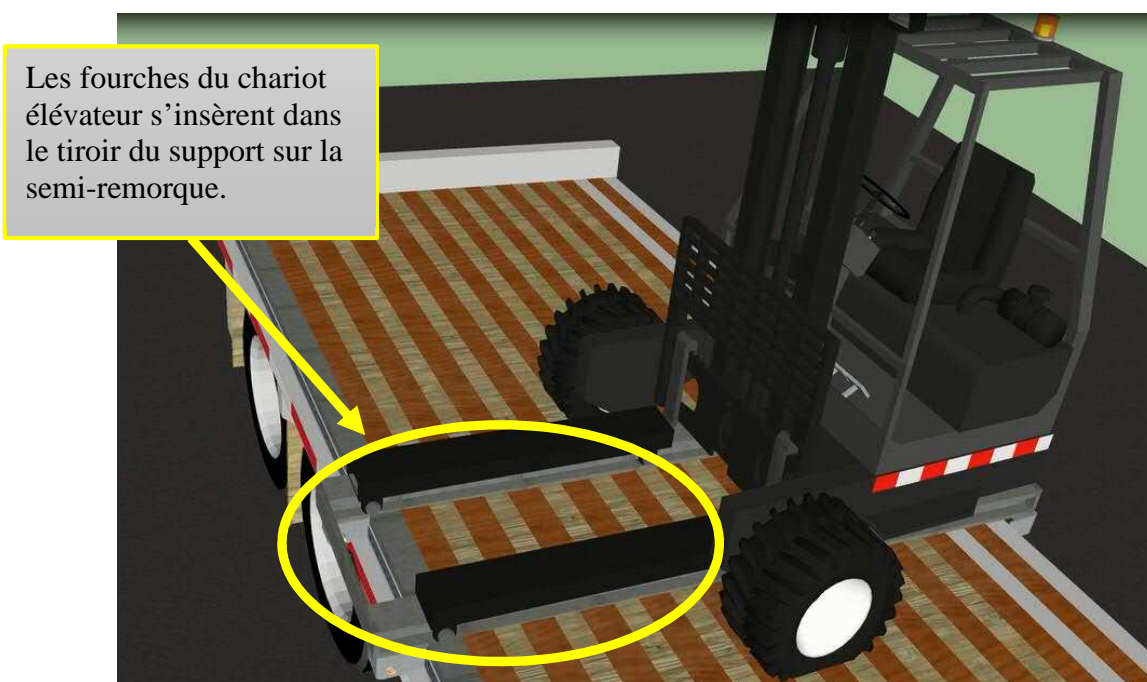
Les trois illustrations suivantes démontrent le fonctionnement du support.

Figure 3 : Support embarque chariot (source : CNESST)

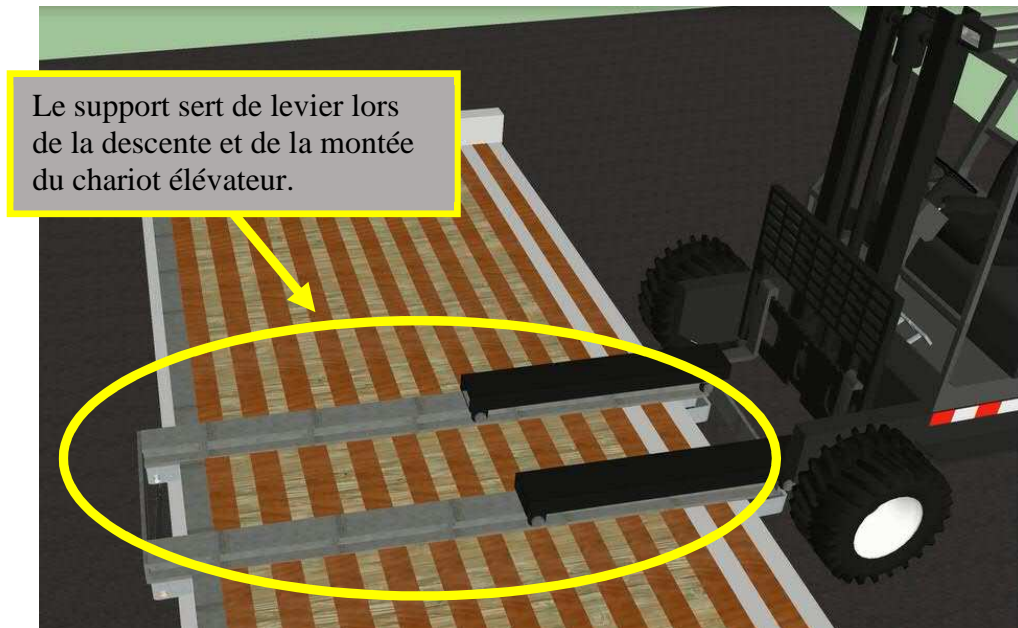
Figure 4 : Chariot au niveau de la semi-remorque (source : CNESST)

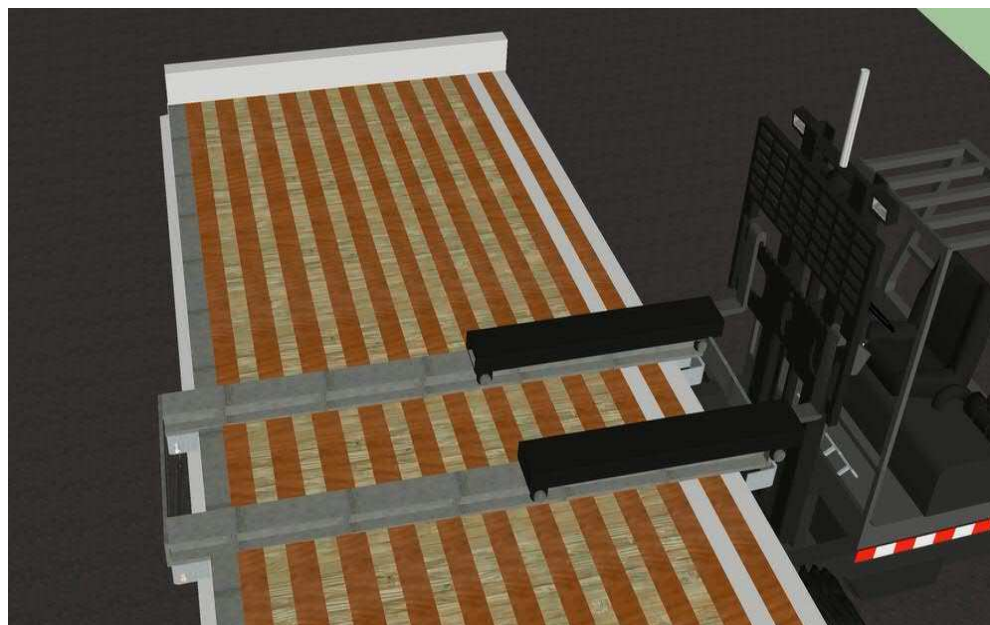
Figure 5 : Chariot élévateur au niveau du sol (source : CNESST)

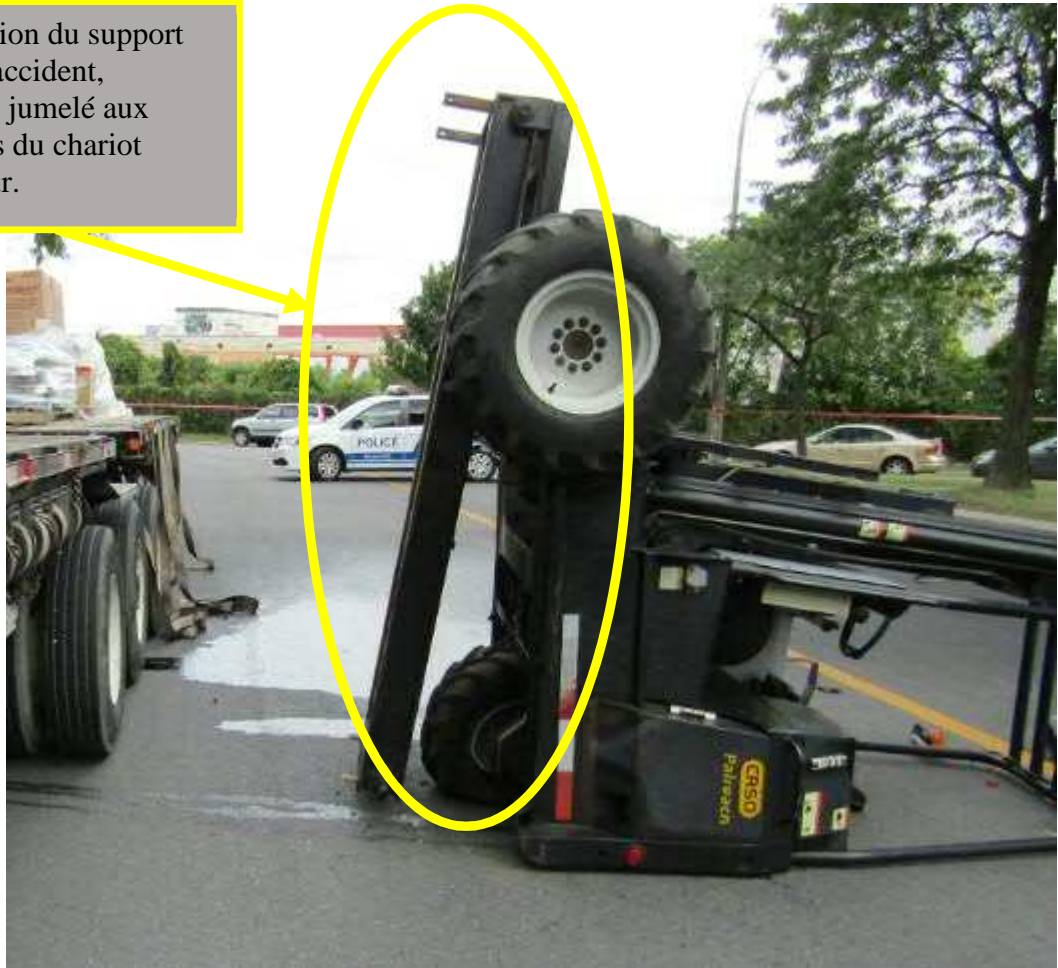
Sur les lieux de l'accident, le support embarque chariot de type tiroir se retrouve en position verticale sur le côté de la semi-remorque. Il est toujours jumelé aux fourches du chariot élévateur.

La position du support
après l'accident,
toujours jumelé aux
fourches du chariot
élévateur.

Photo 7 : Support embarque chariot après le renversement (source : CNESST)

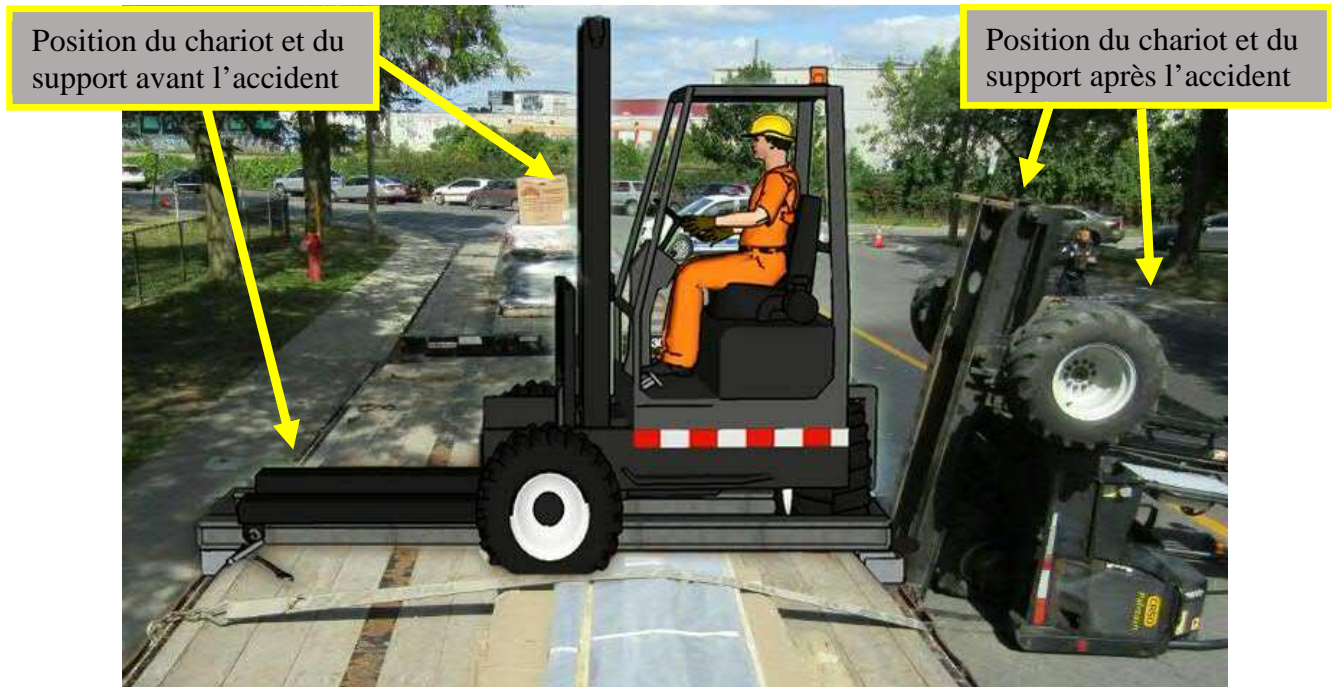
Figure 6 : Positions du chariot élévateur et du support avant et après l'accident (source : CNESST)

Suite au renversement arrière du chariot élévateur au sol, on remarque que le support embarque chariot de type tiroir repose en position verticale et est jumelé aux fourches du chariot élévateur. Cette position démontre que le support n'était pas fixé à la remorque. Le support était donc libre d'attache.

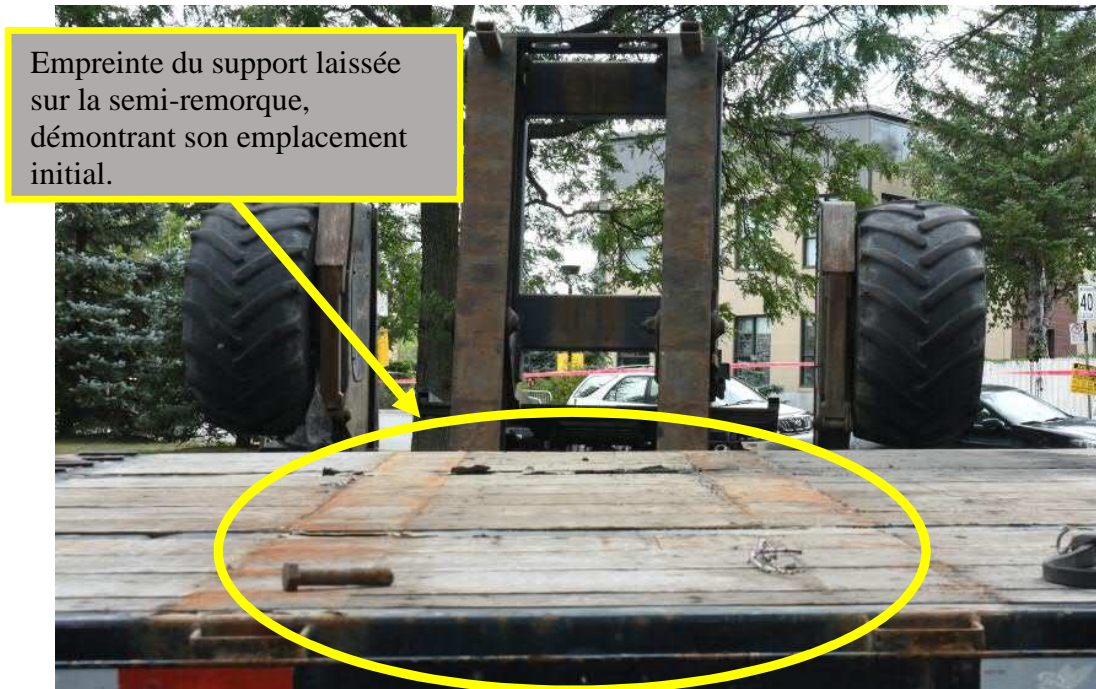
Photo 8 : Empreinte du support embarque chariot (source CNESST)

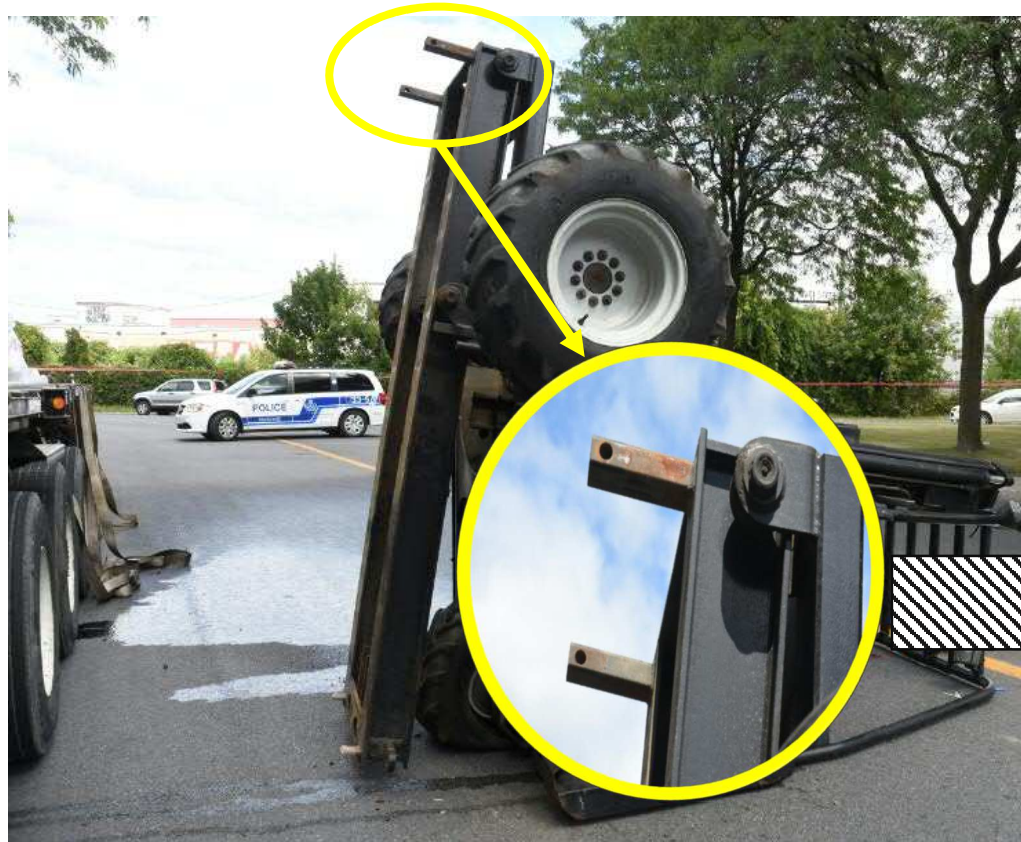
Le support embarque chariot de type tiroir est muni de deux branches à une de ses extrémités. Ces branches sont insérées à l'intérieur de deux pochettes situées sur le côté passager de la semi-remorque. Deux tiges gradées viennent fixer les branches dans les pochettes. Ces tiges sont maintenues en place à l'aide d'un tendeur en caoutchouc, *bungee*. L'ensemble de ces éléments constitue le système de fixation du support embarque chariot.

Photo 9 : Branches du support embarque chariot (source : CNESST)

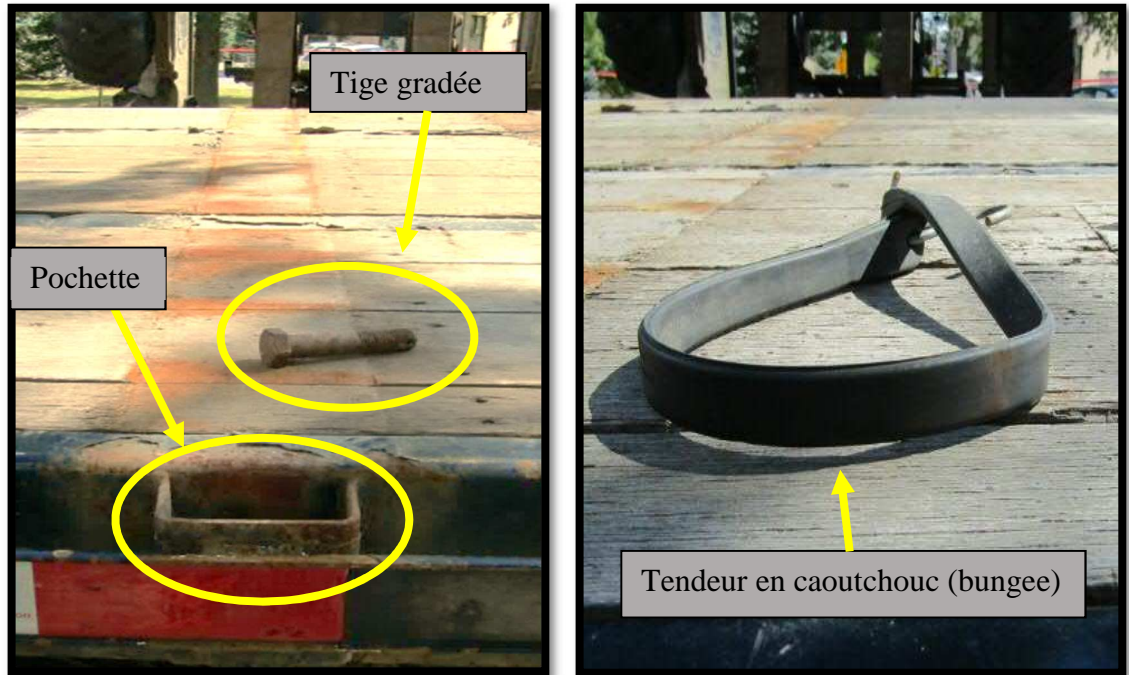
Photos 10 et 11 : Éléments du système de fixation du support (source : CNESST)

Selon les témoignages recueillis, à cause de la vibration lors du transport, le système de fixation se dévisse. Pour cette raison, l'employeur modifie le système. La modification consiste à remplacer les vis et les écrous par des tiges gradées, maintenues en place par un tendeur en caoutchouc.

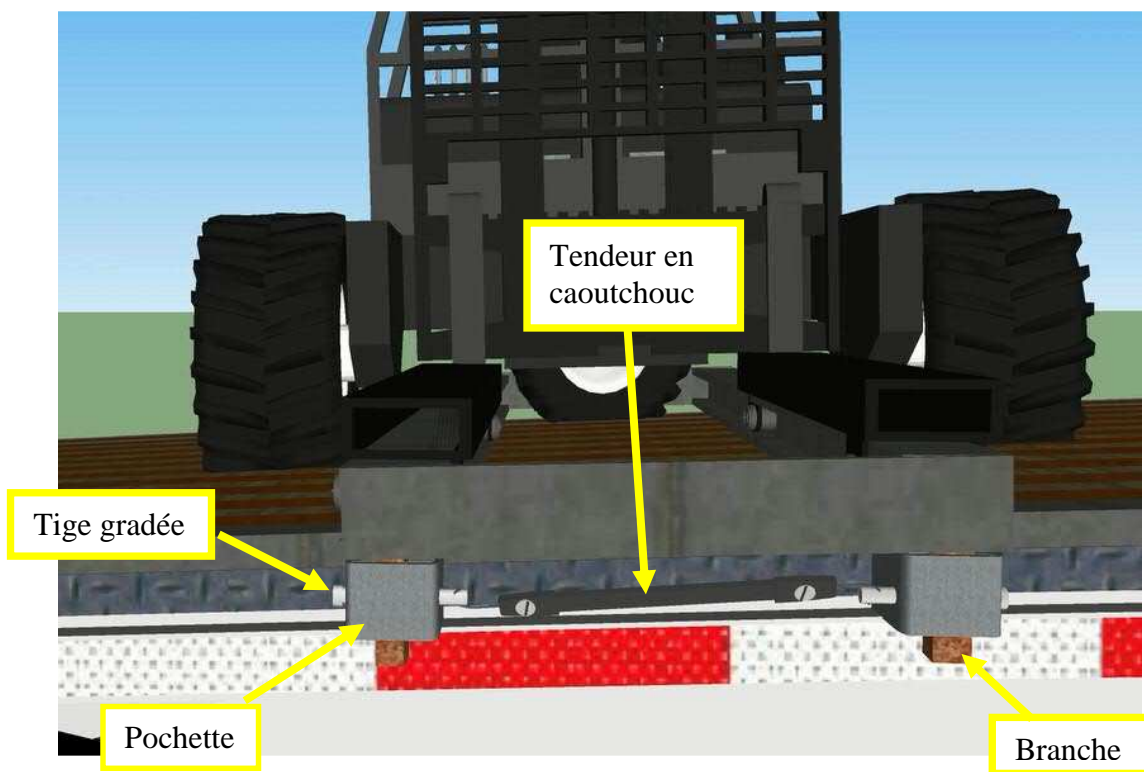
Figure 7 : Système de fixation du support embarque chariot (source : CNESST)

Selon les informations recueillies, le retrait du tendeur et des deux tiges du système de fixation peut être effectué en moins de cinq secondes et ne requiert aucun outil.

La fixation du support à la remorque est constituée de deux tiges gradées retenues par un tendeur en caoutchouc. Ces tiges s'enlèvent facilement. Aucun outil n'est nécessaire et les tiges se retirent en quelques secondes. Ce système de fixation n'est pas celui d'origine. En effet, la fixation d'origine du support était boulonnée à la remorque à l'aide d'écrous. Il était alors nécessaire d'utiliser un outil afin de retirer la fixation. Cependant, dues aux vibrations de la route lors du transport, les vis se dévissaient. L'employeur, voulant pallier à ce problème, a modifié le système de fixation d'origine.

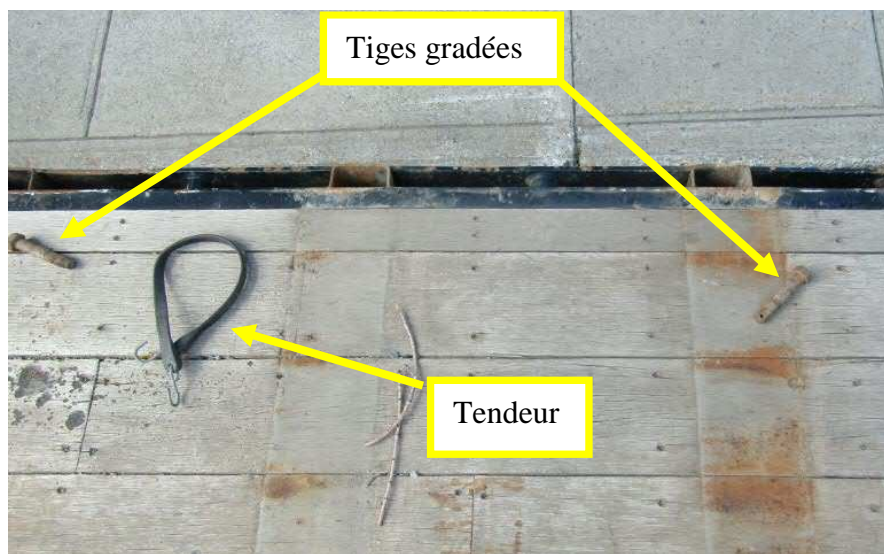
Sur les lieux de l'accident, ces éléments se trouvent sur la plateforme de la semi-remorque comme le démontre la photo suivante :

Photo 12 : Éléments du système de fixation trouvés sur les lieux de l'accident (source : CNESST)

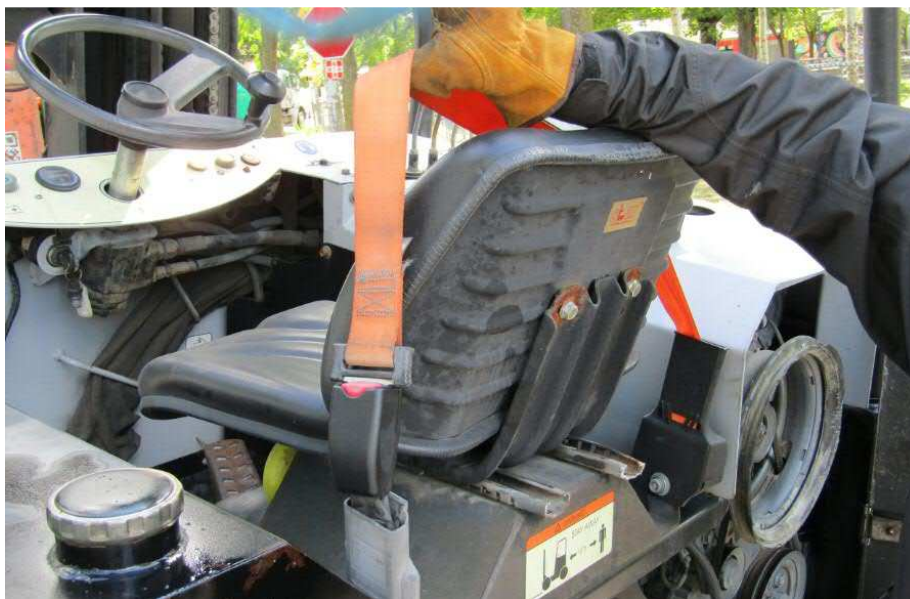
Une photo d'une séquence vidéo prise par un citoyen, quelques secondes après l'accident, permet de constater que le chariot élévateur, renversé au sol sur sa partie arrière, est toujours en fonction. Les jambes du travailleur sont à l'intérieur de l'habitacle du chariot élévateur, démontrant que ce dernier est aux commandes lors du renversement. Le thorax du travailleur est écrasé par le cadre de protection du toit du chariot élévateur. La ceinture de sécurité n'est pas bouclée. Celle-ci est en bon état et bloque lors d'une traction rapide. Selon les informations recueillies, la ceinture de sécurité n'est pas toujours utilisée par les travailleurs de Transports S.L.M. inc. lorsqu'ils opèrent les chariots élévateurs.

Photo 13 : Ceinture de sécurité sur le chariot élévateur (source : CNESST)

De plus, dans le rapport d'intervention RAP1196757, trois dérogations sont émises. Une formation complète sur la conduite des chariots élévateurs par un formateur qualifié est exigée. Une politique obligeant le port de la ceinture de sécurité pour la conduite d'un chariot élévateur doit être élaborée et une supervision adéquate doit être exercée par l'employeur à cet effet.

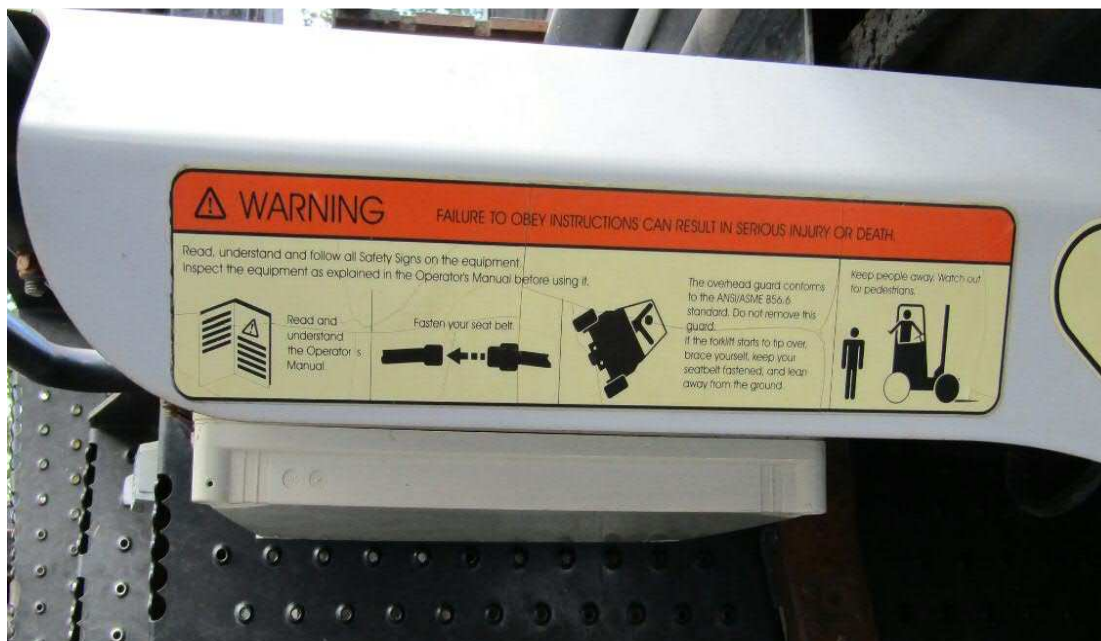
Le manuel de l'opérateur du chariot élévateur Palfinger Crayler CR50 Palreach indique que la ceinture de sécurité doit être portée en tout temps lors de la conduite. De plus, dans les sections expliquant les manœuvres de montage et de descente du chariot élévateur du véhicule de transport, il est précisé que le travailleur doit être attaché. Une affiche apparaît sur le tableau de bord du chariot élévateur indiquant que la ceinture de sécurité doit être bouclée et qu'en cas de non-respect des instructions, il y a danger de blessures graves ou de mort.

Photo 14 : Affiche présente sur le tableau de bord du chariot élévateur (source : CNESST)
