## **RAPPORT D'ENQUÊTE**

**Accident mortel survenu à un travailleur de l'entreprise 9321-8634  
Québec inc., le 5 décembre 2017, sur un chantier situé au [ ... ] rue  
André-Bernier à Québec**

**Direction régionale de la Capitale-Nationale**

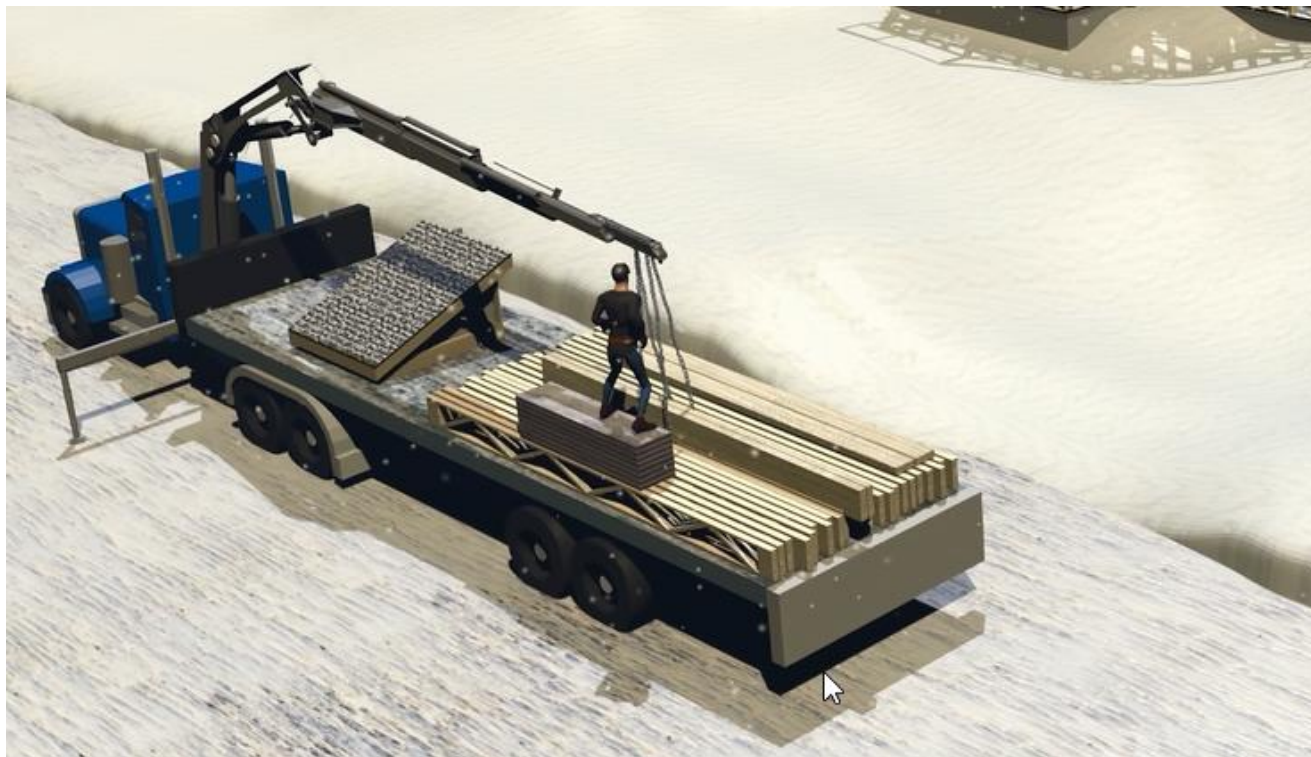
Le 5 décembre 2017, l'opérateur de camion-grue à mât articulé de l'entreprise 9321-8634 Québec inc. effectue une livraison sur un chantier de construction résidentiel situé au [ ... ] rue André-Bernier à Québec. Les matériaux sont à livrer dans la cour, devant le jumelé en construction. Pour ce faire, l'opérateur utilise la grue à mât articulé installée derrière le camion. Lors du déchargement, l'opérateur prend place sur des matériaux empilés sur la remorque. Pendant une manœuvre de levage, des poutres glissent des chaînes de levage et tombent au sol derrière la remorque. Les chaînes sont alors projetées en direction de l'opérateur qui perd pied et tombe au sol.

Figure 1 : Extrait de la simulation du déchargement des matériaux  
(Source : CNESST)

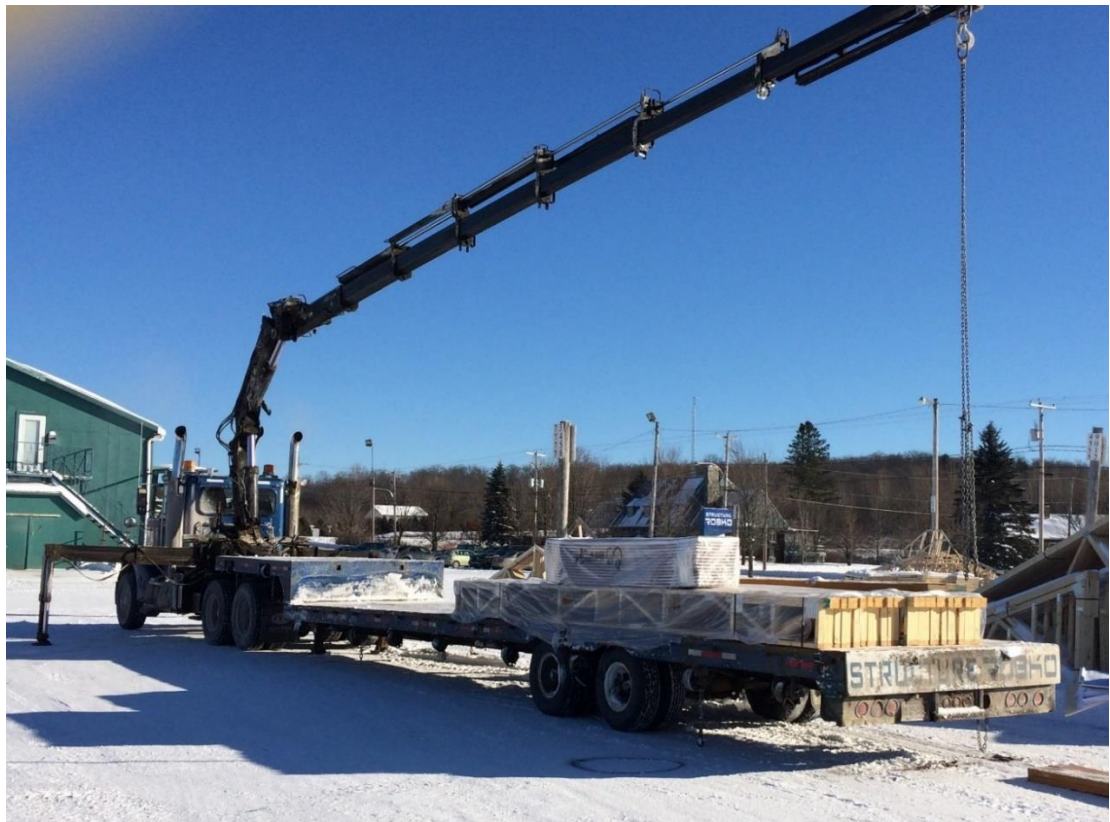
Photo 2 : Reconstitution des matériaux sur la remorque au moment de l'accident, le 15 décembre 2017  
(Source : CNESST)

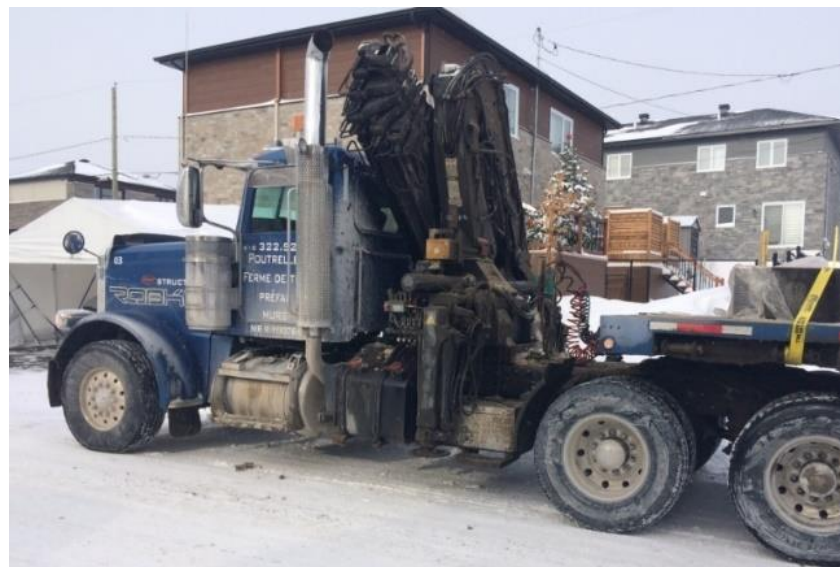
Photo 3 : Camion-grue à mât articulé Peterbilt muni de la grue Atlas 290, le 14 décembre 2017  
(Source : CNESST)

Le camion Peterbilt 388 de l'année 2011 est immatriculé au Québec [ ... ]. Structure Robko en a fait l'acquisition en février 2017. Le dernier certificat de vérification mécanique de la SAAQ a été émis le 9 janvier 2017.

Le camion est muni d'une grue Atlas 290 installée derrière la cabine du camion. Son année de fabrication est 2006 et elle a été installée en 2010. Selon les informations recueillies, des travaux d'entretien exhaustifs ont été effectués sur la grue en septembre 2017 par une entreprise spécialisée en appareils de levage, notamment les grues de la marque Atlas. Le guide d'utilisation de la grue n'est pas disponible dans le véhicule ni à l'établissement.

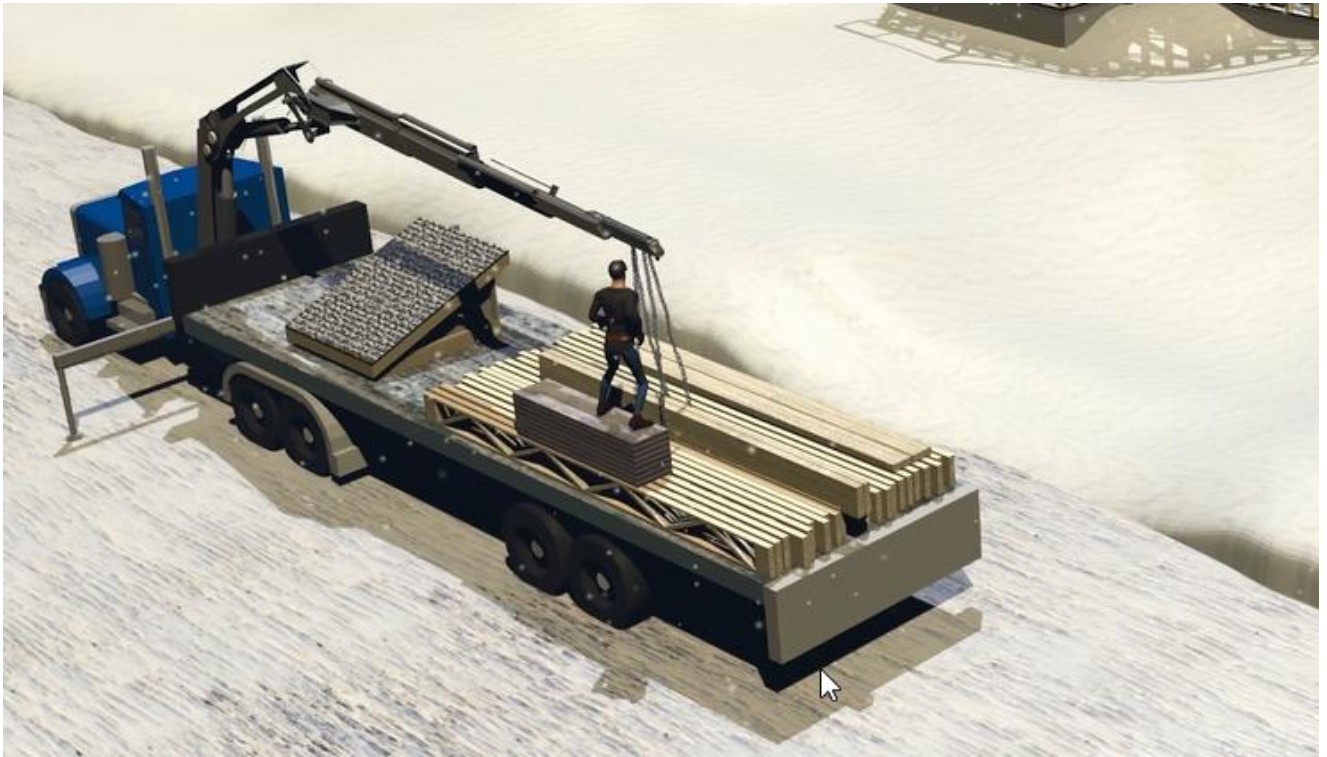
Après une dizaine de minutes, l'opérateur amarre deux poutres de bois de placage stratifiés (LVL) à l'aide de deux brins de chaînes. Les deux chaînes utilisées font le tour une fois des deux poutres. Pour le levage de celles-ci, l'opérateur se place sur un paquet de feuilles isolantes déposées sur des poutrelles. Les feuilles isolantes sont emballées d'une pellicule de plastique. Celles-ci sont situées au-dessus des roues arrière de la remorque du côté conducteur à environ 2 mètre du bout de la remorque. Au moment de l'arrimage, la grue est déployée vis-à-vis le centre des poutres. Celles-ci sont situées au-dessus des roues arrière de la remorque côté passager. Au moment du déchargement des poutres, l'opérateur se retrouve donc en bordure de la remorque ainsi que dans une zone de dangers où il est possible d'être atteint par les mouvements des outils de levage et par les mouvements éventuels des charges accrochées (voir Figure 3).

Figure 3 : Extrait de la simulation lors du levage des poutres  
(Source : CNESST)

Vers 8 h 45, lors du levage des poutres, celles-ci glissent des chaînes d'arrimage. Elles tombent dans la rue à l'arrière de la remorque, projetant les chaînes en direction de l'opérateur ce qui lui a fait perdre pied et tomber par en arrière dans la rue.

Ayant effectué plus de la moitié de la livraison, l'opérateur décharge deux poutres de 63,8 kg chacune. Elles mesurent 8,9 cm x 24,1 cm et sont de 442 cm de longueur. Elles sont soutenues à l'aide de deux brins de chaînes. Les poutres arrimées se situent vers l'arrière de la remorque, à environ un mètre au-dessus de la pile de matériaux sur la remorque. Les poutres sont décentrées par rapport aux deux brins de chaînes faisant une fois le tour de celles-ci. Elles glissent des chaînes lors du levage pour se retrouver au sol, à l'arrière de la remorque.

Selon les témoignages, l'opérateur a perdu pied lorsque les chaînes sont projetées vers lui. Celui-ci est positionné sur le dessus de matériaux au-dessus des roues arrière de la remorque et en bordure de celle-ci. Son positionnement est dans une zone de danger où il est possible d'être atteint par les chaînes et par les mouvements éventuels des charges accrochées.

Le fait de déplacer les poutres avec la grue alors que le gréage est décentré a contribué à la chute des matériaux et, conséquemment, à la projection des chaînes en direction de l'opérateur. Le travailleur est alors surpris par le déplacement des chaînes et il perd pied.

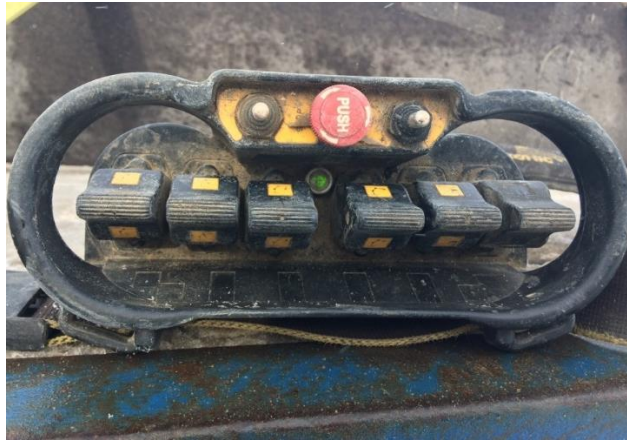
La grue est manœuvrée à l'aide d'une télécommande portée à la taille de l'opérateur :

Photo 4 : Télécommande de la grue utilisée au moment de l'accident  
(Source : CNESST)

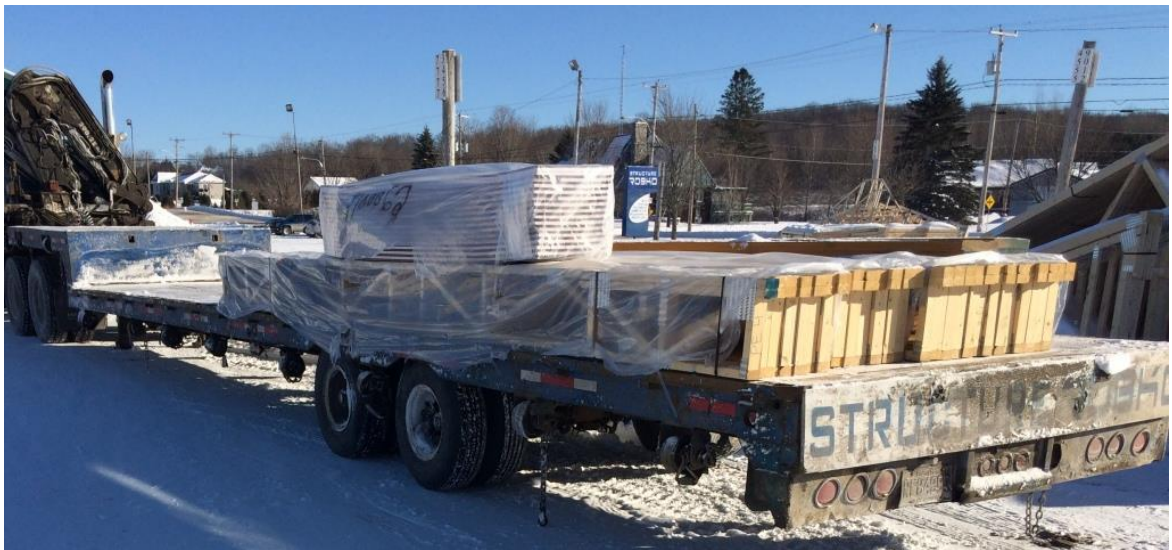
Les matériaux sont entreposés sur une remorque de la marque Domes fabriquée en 1985. Les dimensions de la plate-forme principale sont de 2,44 m x 14,63 m et la partie supérieure sont de 2,44 m x 3,35 m. Elle est immatriculée [ ... ] au Québec et elle a une vignette de conformité de la SAAQ émise en mai 2017 et valide jusqu'en mai 2018.

Photo 5 : Remorque Domes avec les matériaux lors de la reconstitution le 15 décembre 2017  
(Source : CNESST)
