# **RAPPORT D'ENQUÊTE**

**Accident mortel survenu à un travailleur le 14 août 2017,  
à l'entreprise Récupération Centre-du-Québec inc.,  
située au 5620, rue Saint-Roch Sud à Drummondville**

**Version dépersonnalisée**

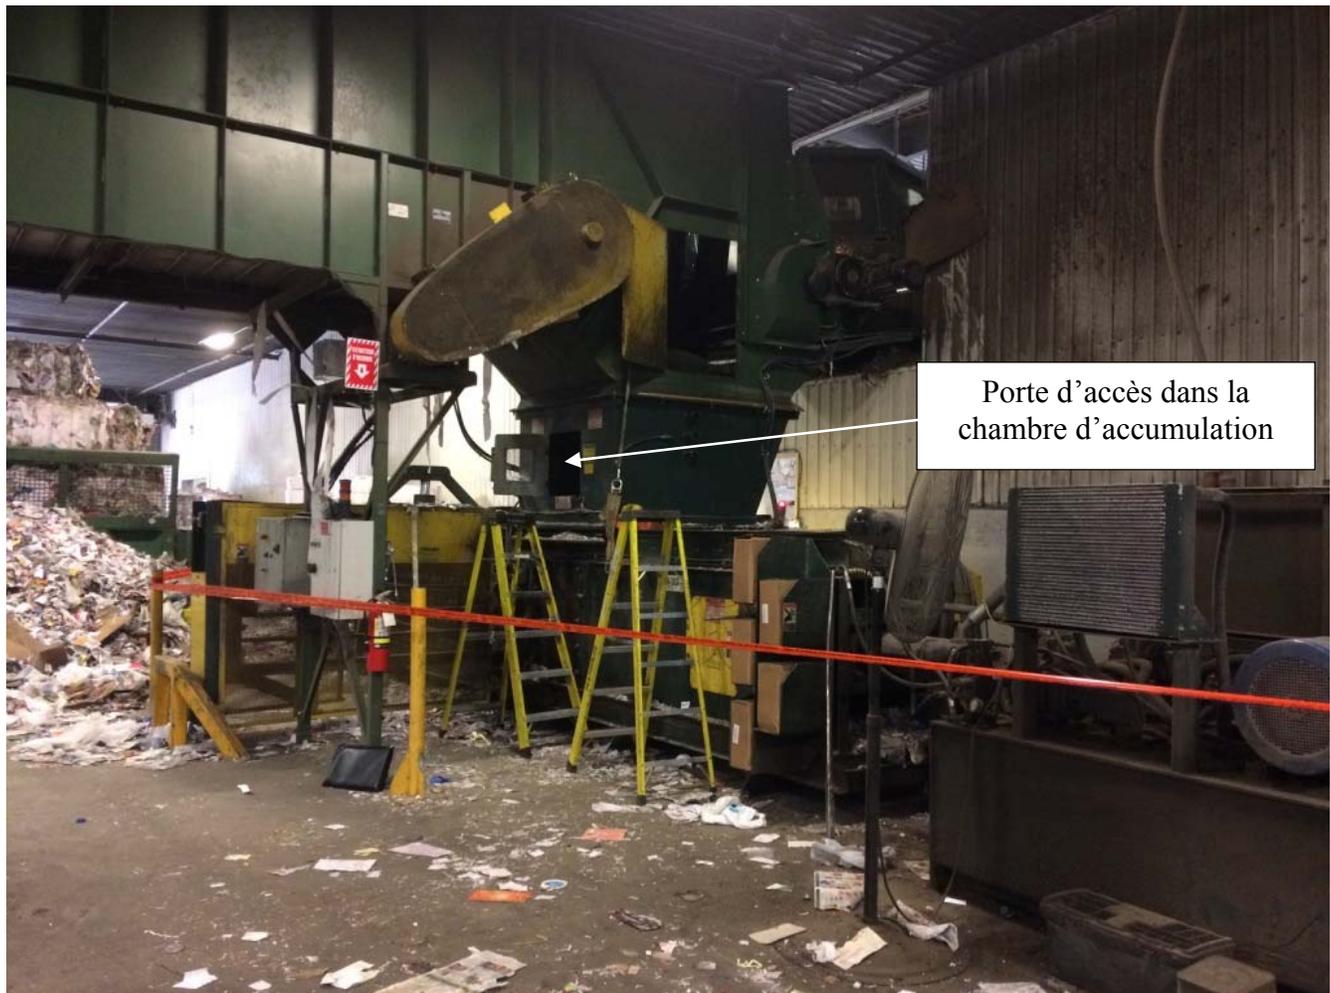
Photo n° 1 : Presse à balles horizontale dans laquelle s'est produit l'accident (source : CNESST)

À la suite de cet événement, la CNESST a interdit l'utilisation de la presse à balles horizontale impliquée dans l'accident en raison des dangers d'écrasement présents.

La CNESST a exigé de l'employeur de mettre en place les dispositifs de protection appropriés préalablement attestés par un ingénieur, de manière à éliminer l'accès aux zones dangereuses. De plus, la CNESST a exigé d'élaborer une procédure de cadenassage et une méthode sécuritaire de travail permettant le déblocage de la presse à balles tout en s'assurant de sa mise en application par une personne compétente (voir décision dans le rapport d'intervention RAP1192232 émis le 18 août 2017).

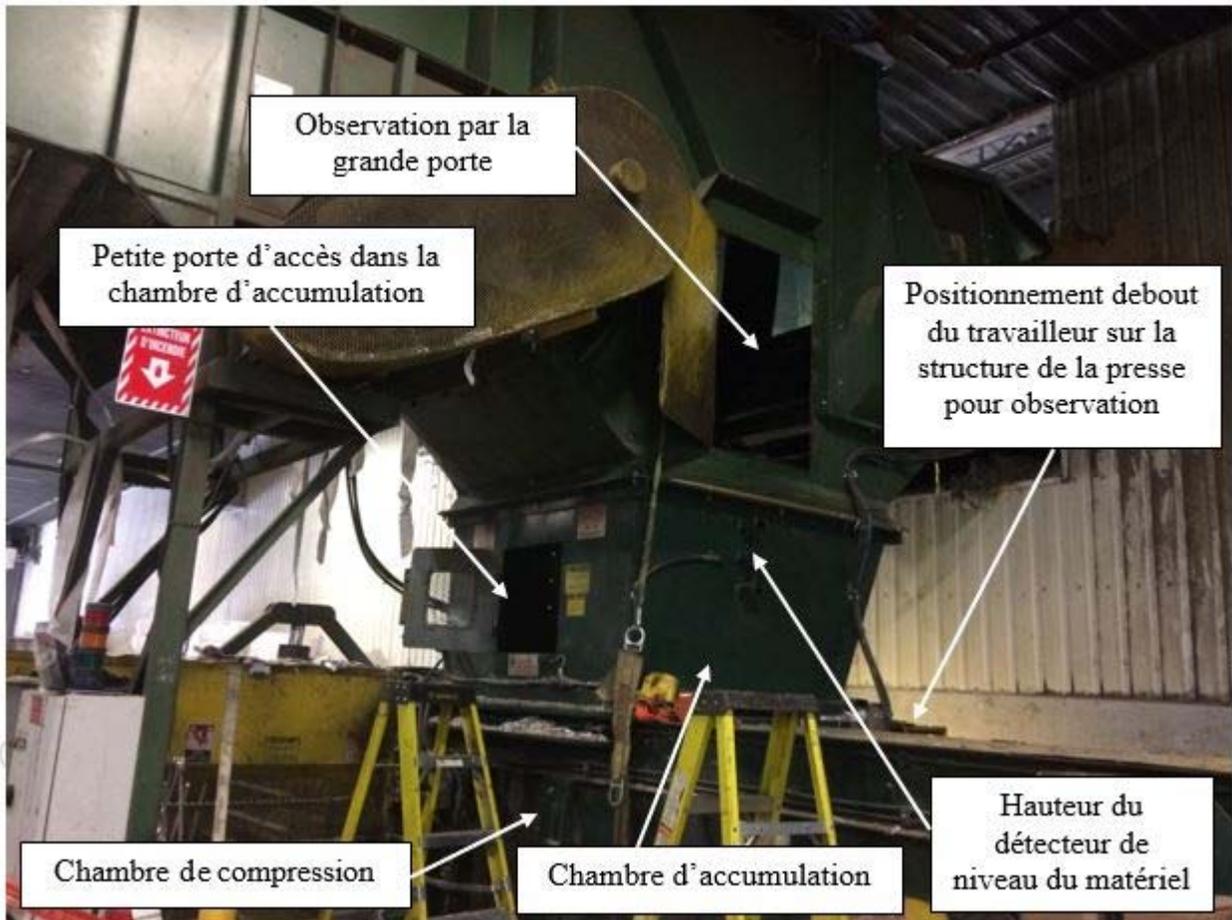
La presse utilisée lors de l'accident est une presse à balles horizontale de marque « International Baler Corporation » modèle AT-865-EXPS (voir photo n° 2). Elle est d'une dimension d'environ 8 m (26 pi 3 po) de longueur sur 4,6 m (15 pi 1 po) de largeur sur 2,9 m (9 pi 6 po) de hauteur excluant la chambre d'arrivée du matériel installée avec le premier convoyeur d'alimentation. L'employeur détient cet équipement depuis 2007.

Photo n° 2 : Presse à balles horizontale dans laquelle s'est produit l'accident (source : CNESST)

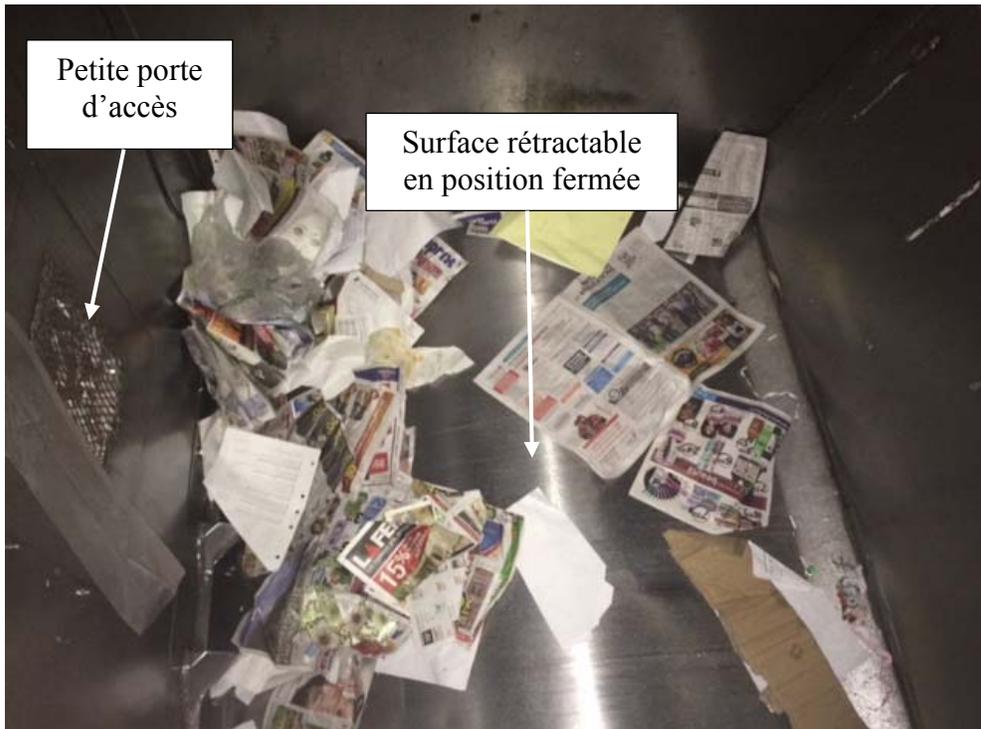
L'enceinte intérieure de l'équipement est d'une dimension de 2,4 m (7,9 pi) de hauteur sur 1,5 m (4,9 pi) de largeur et se divise en deux espaces : la chambre d'accumulation et la chambre de compression (voir photos n° 2, n° 3 et n° 4). La chambre d'accumulation est l'endroit où arrive le matériel transporté par les deux convoyeurs qui alimentent la presse en alternance. Le fond de cette chambre est une surface rétractable (clapet d'alimentation) donnant accès à la chambre de compression. Afin de commander l'ouverture de cette surface rétractable, on retrouve un détecteur de niveau de matériel disposé à 61 cm (24 po) au-dessus de la surface rétractable. L'équipement peut être opéré en mode automatique et en mode manuel.

Photo n° 3 : Vue intérieure de la chambre d'accumulation (source : CNESST)

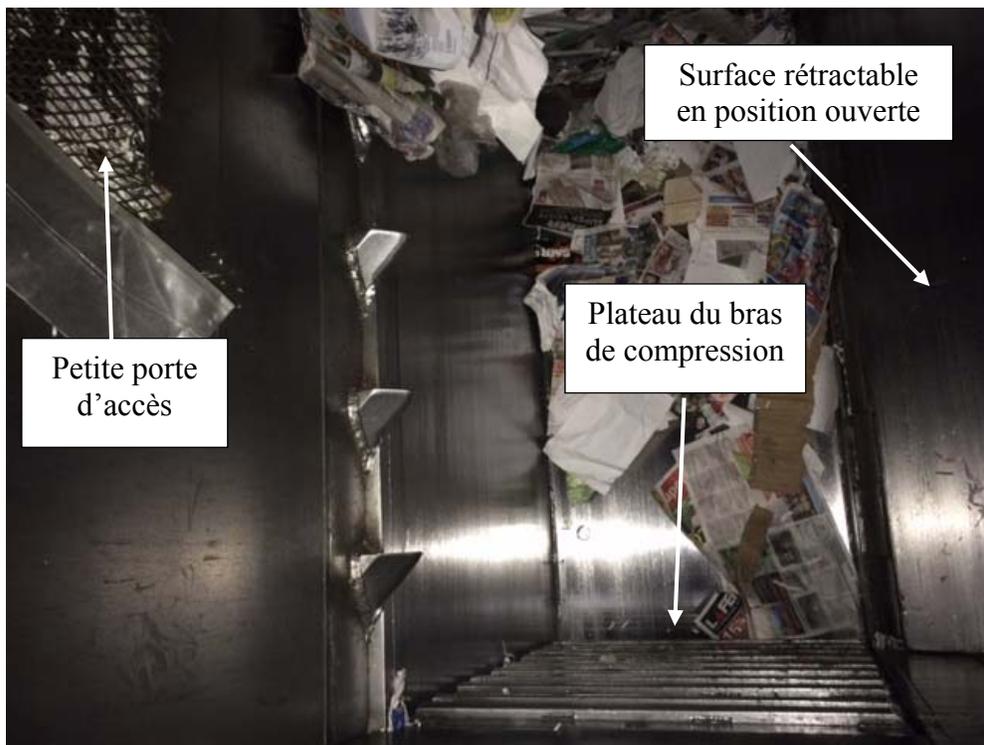
Photo n°4 : Vue intérieure de la chambre de compression (source : CNESST)

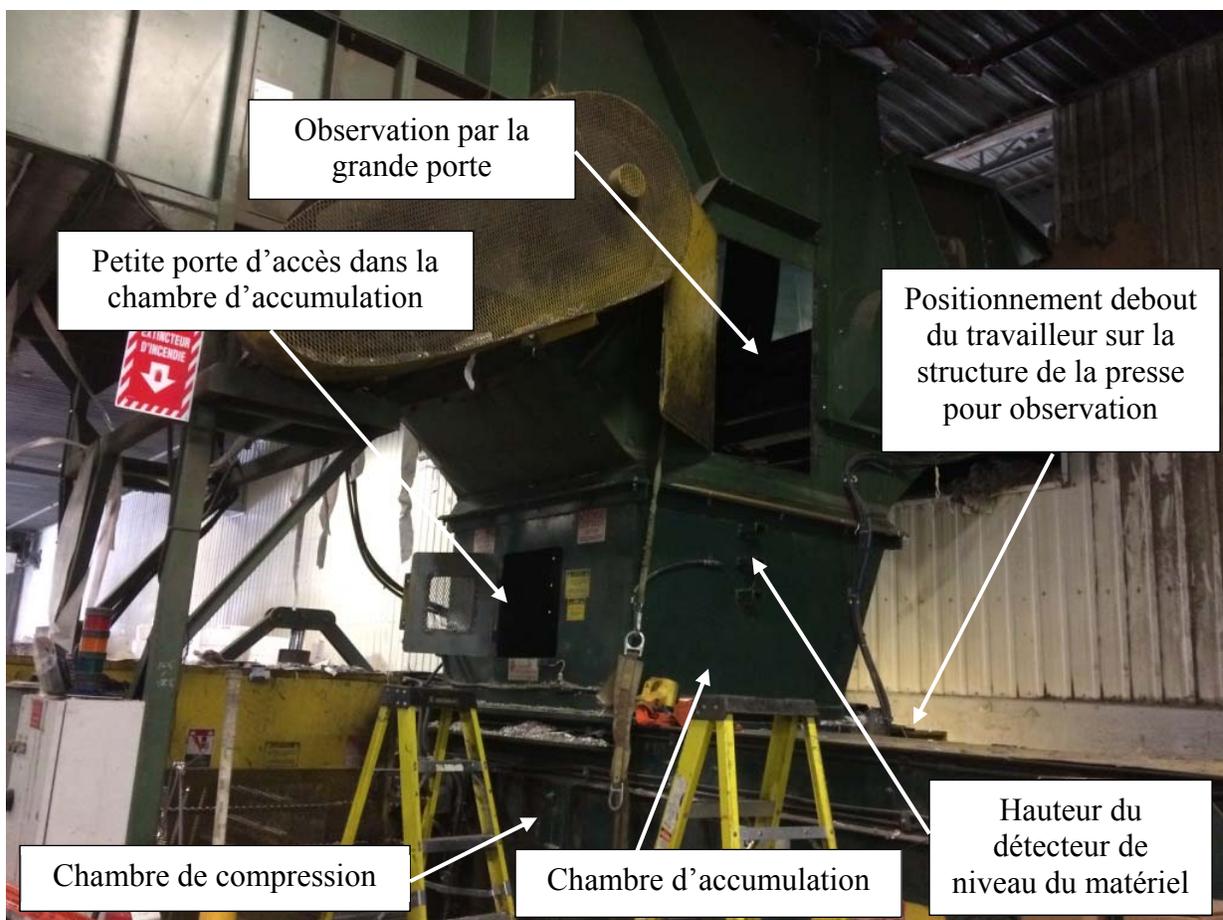
Afin d'effectuer son travail, M. [ D ] utilise un escabeau et monte sur la structure de la presse. De cet endroit, il peut observer de plus près par la grande porte, l'intérieur et le dessus de la chambre d'accumulation (voir photo n° 5).

Photo n° 5 : Positionnement du travailleur pour observer et prévenir les blocages (source : CNESST)

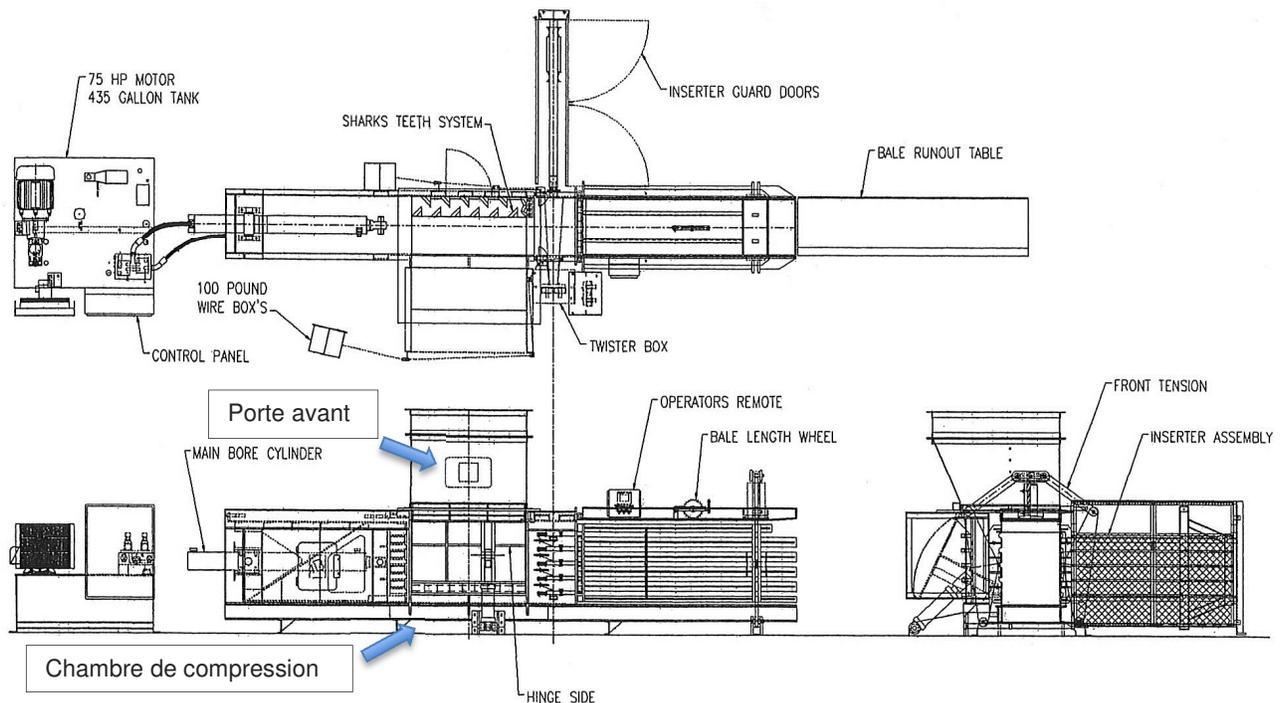
La presse se compose principalement d'une chambre de compression dont le dessus et le côté arrière se rétracte pour en permettre le chargement, d'un bras de compression, d'une chambre d'accumulation, d'un système de ligaturage des balles et d'une table de déchargement. La figure 1 présente des vues en plan et en élévation de l'équipement.

Figure 1 Représentation de la presse tirée du manuel du fabricant

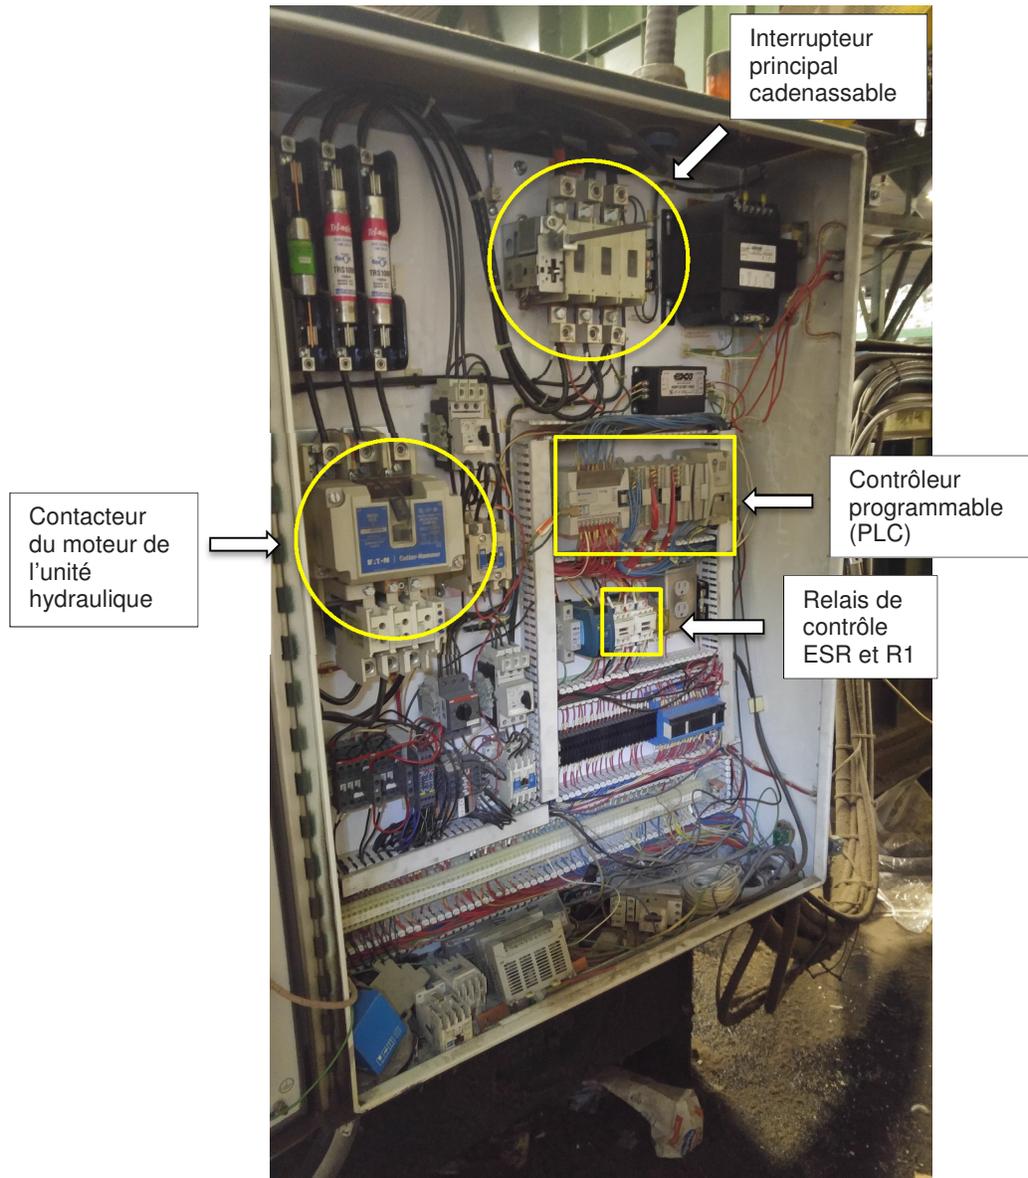
La presse a été fournie avec un cabinet de commande électrique muni d'un interrupteur principal cadenassable (photo A), un panneau d'interface opérateur (photo B) sur lequel est fixé en façade un interface graphique Allen-Bradley de type PanelView et diverses composantes distribuées sur la machine dont des boutons d'arrêt d'urgence.

Photo A Vue interne du panneau de contrôle

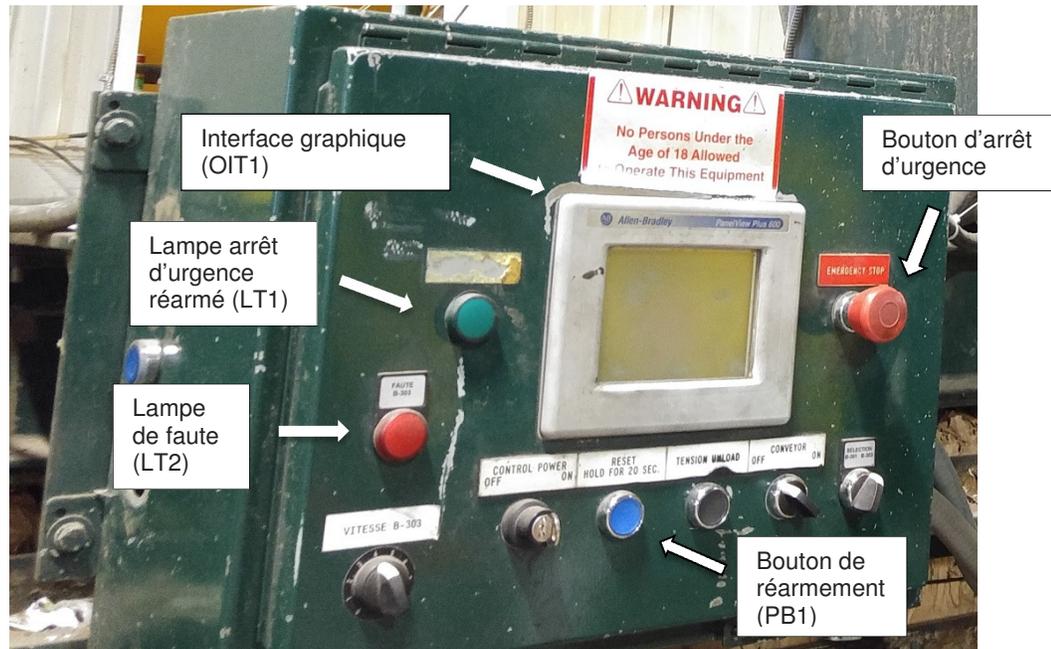
Photo B Panneau d'interface opérateur

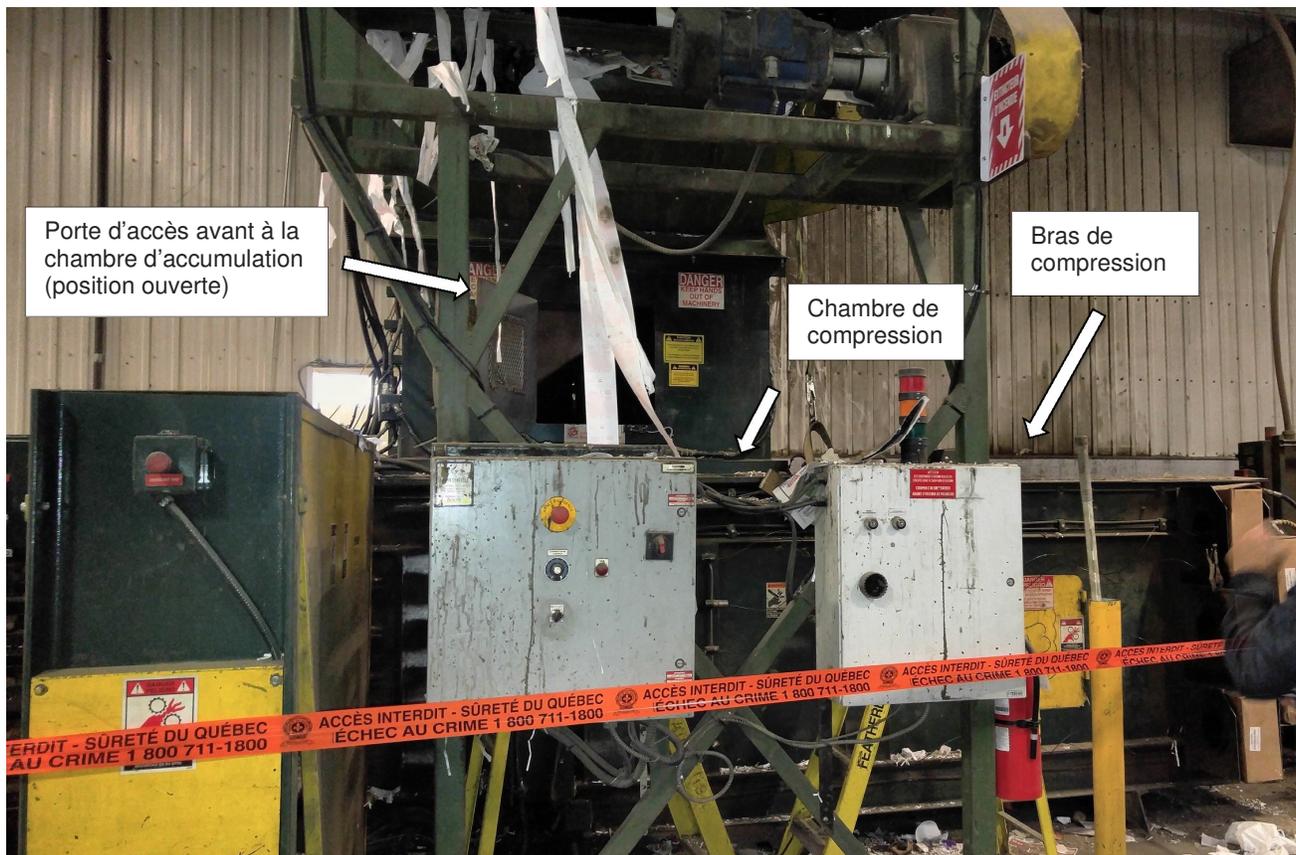
La section à l'étude pour couvrir les besoins de cette expertise se situe au niveau de la chambre de compression où s'est produit l'accident et son système d'alimentation. La suite du rapport portera principalement sur cette section de la machine et la porte avant (frontale) permettant l'accès aux chambres d'accumulation.

Photo C Vue avant de la presse

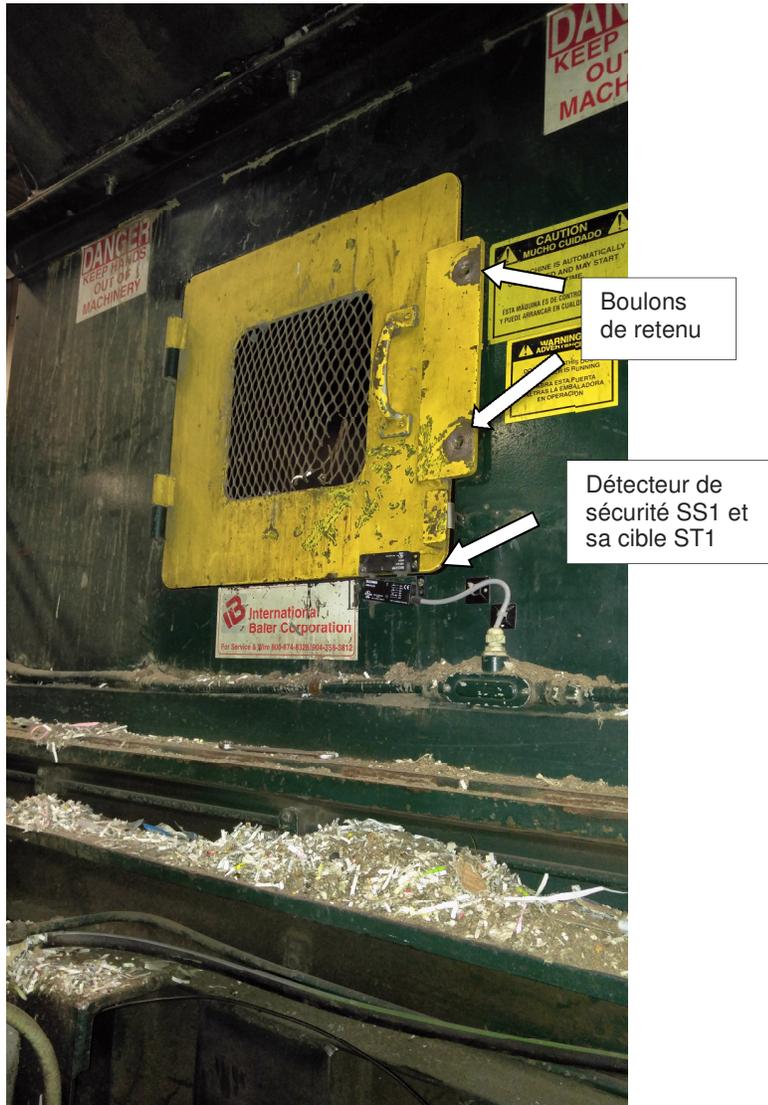
Photo D Porte d'accès avant (frontale) à la chambre d'accumulation

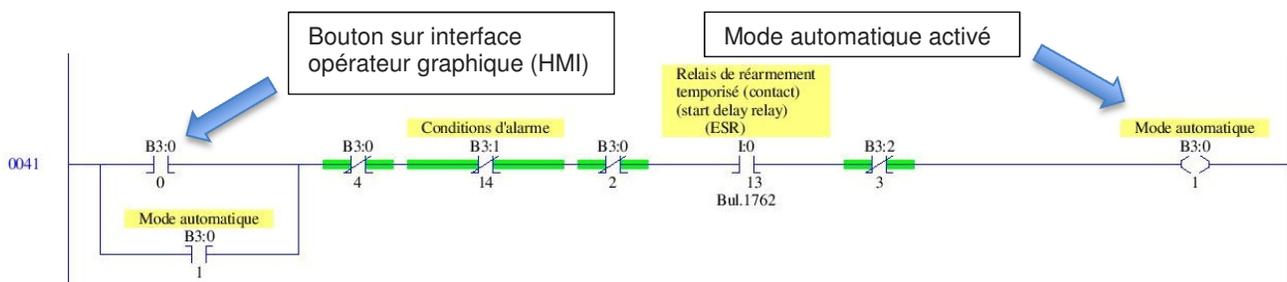
Image 1 Lignes 0041 du programme du contrôleur programmable --- Sélection du mode automatique

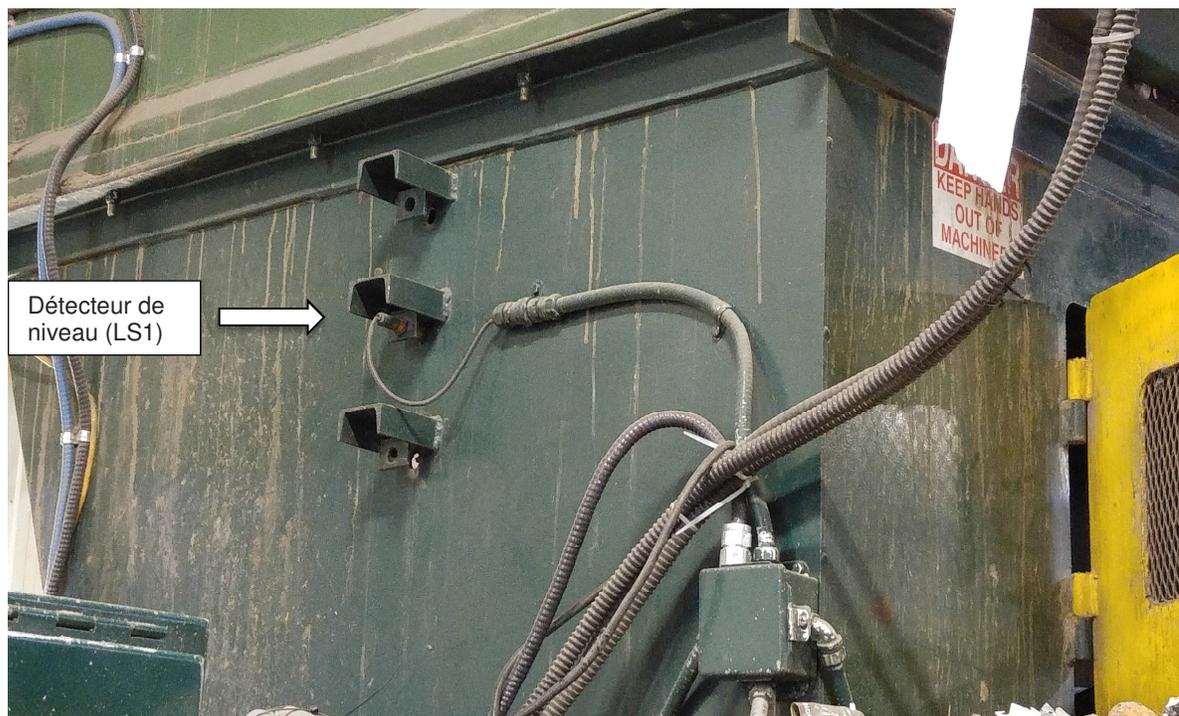
Photo E Détecteur de niveau LS1

Le détecteur optique LS1 qui détecte le niveau dans la chambre d'accumulation est de type 'Dark ON' (IFM OG0038). Lorsque le faisceau est coupé la sortie du récepteur est activée entraînant l'énergisation de l'entrée I :0/0 du contrôleur programmable ce qui démarre la séquence automatique.

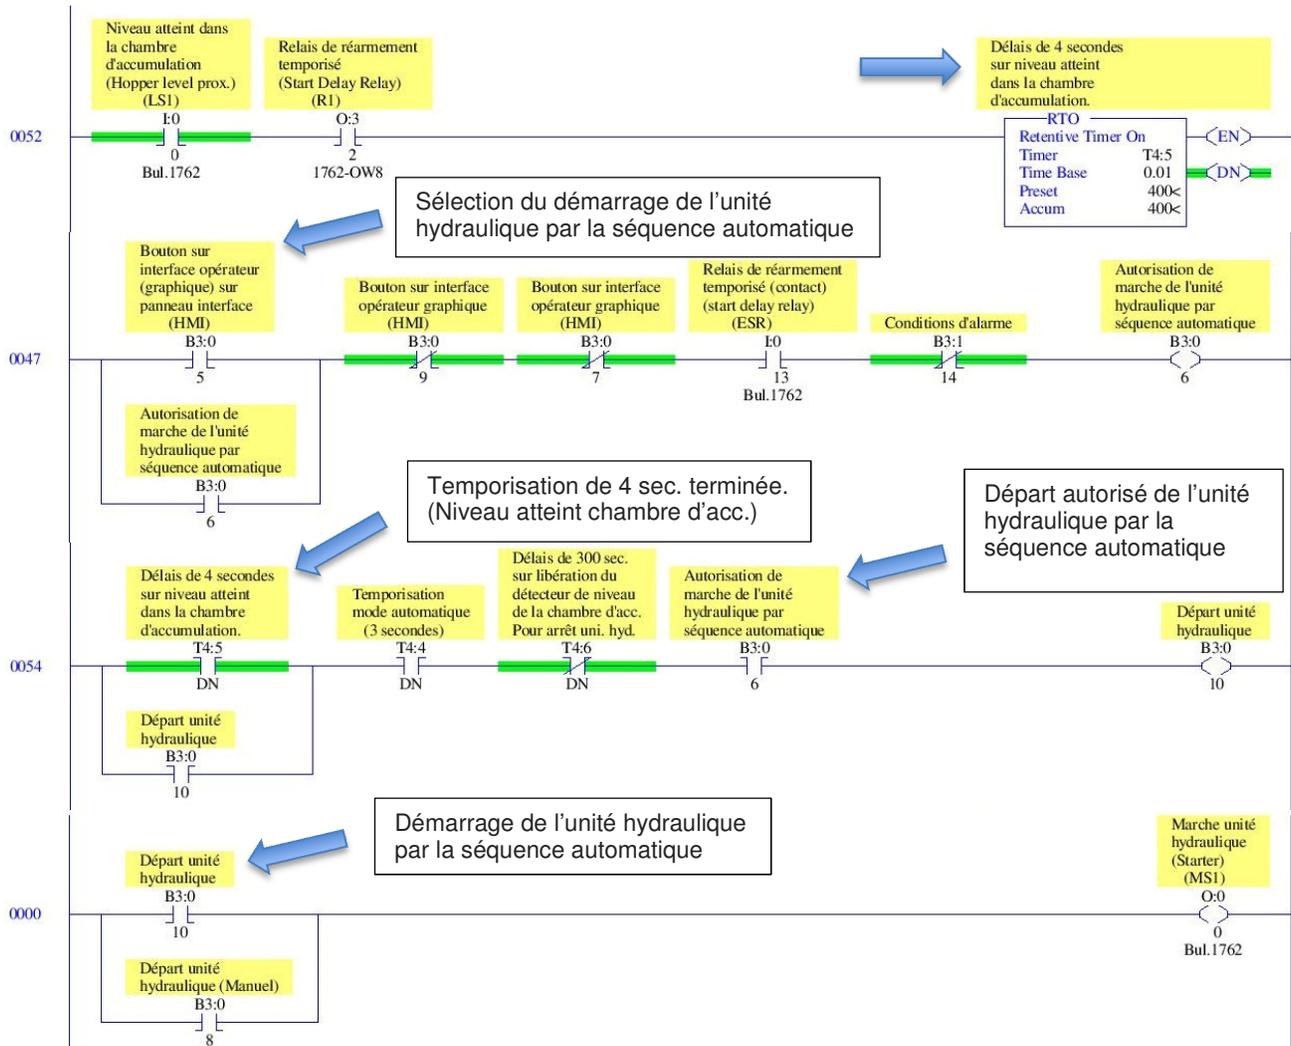
Image 2 Lignes 0052, 0047, 0054 et 0000 du programme du contrôleur programmable --- Détection de matériel dans la chambre d'accumulation et démarrage de l'unité hydraulique par séquence automatique.

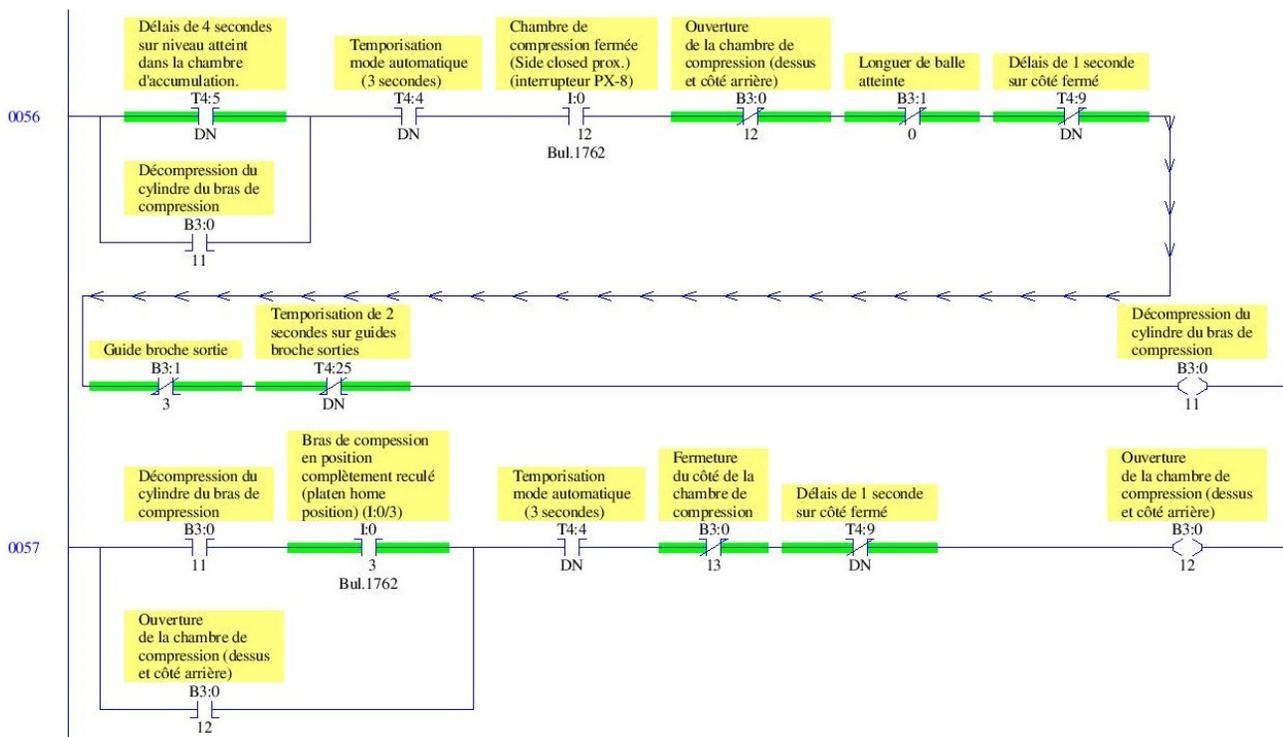
Image 3 Lignes 0056 et 0057 du programme du contrôleur programmable --- Ouverture de la chambre de compression

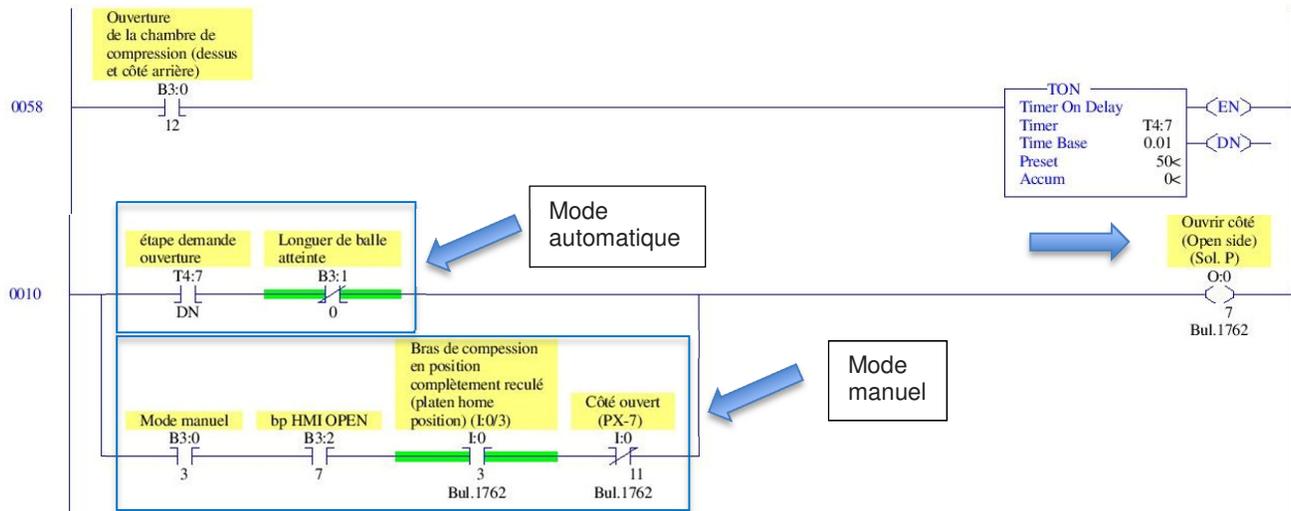
Image 4 Lignes 0058 et 0010 du programme du contrôleur programmable --- Ouverture de la chambre de compression (suite)

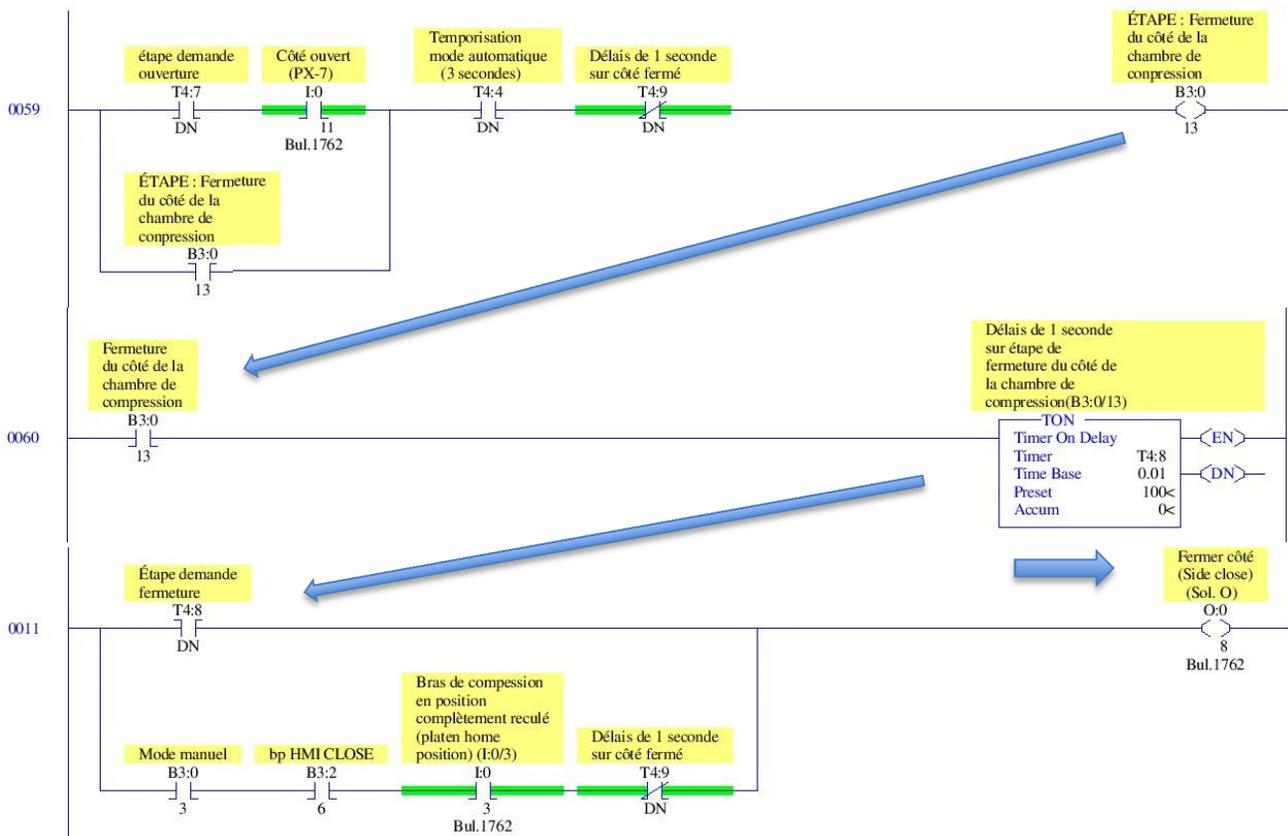
Image 5 Lignes 0059, 0060 et 0011 du programme du contrôleur programmable --- Fermeture de la chambre de compression

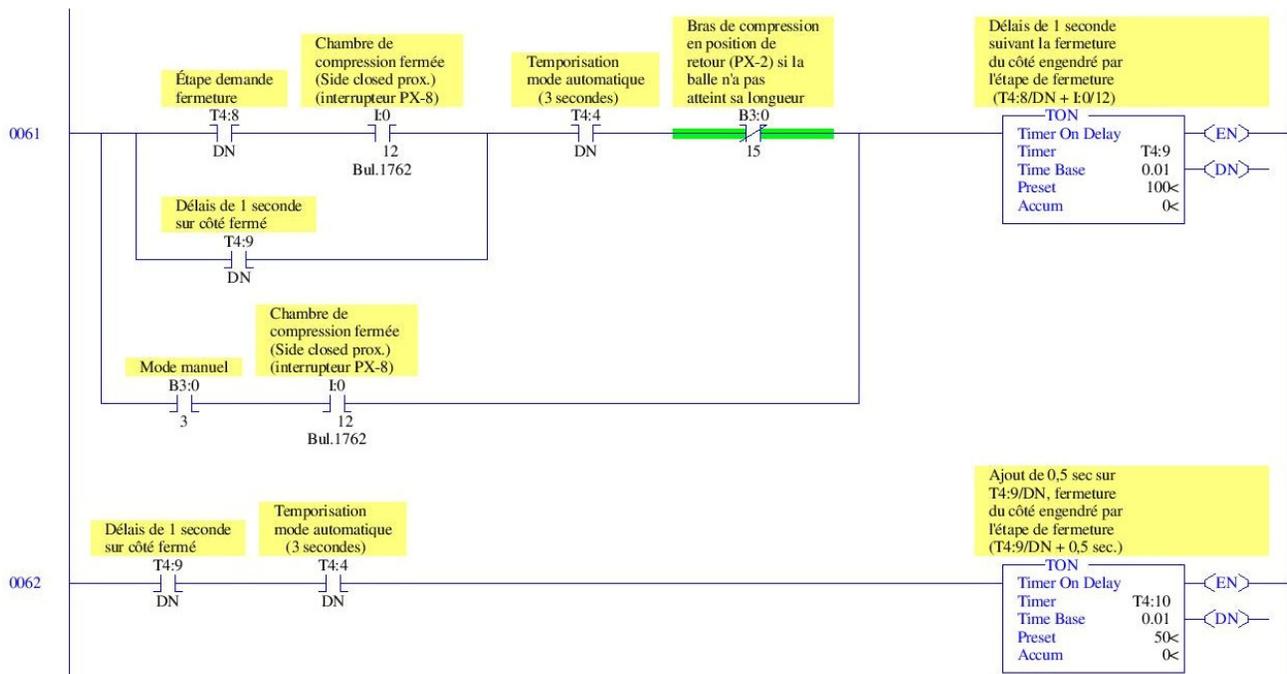
Image 7 Lignes 0061 et 0062 du programme du contrôleur programmable --- Activation des temporisateurs T4 :9 et T4 :10

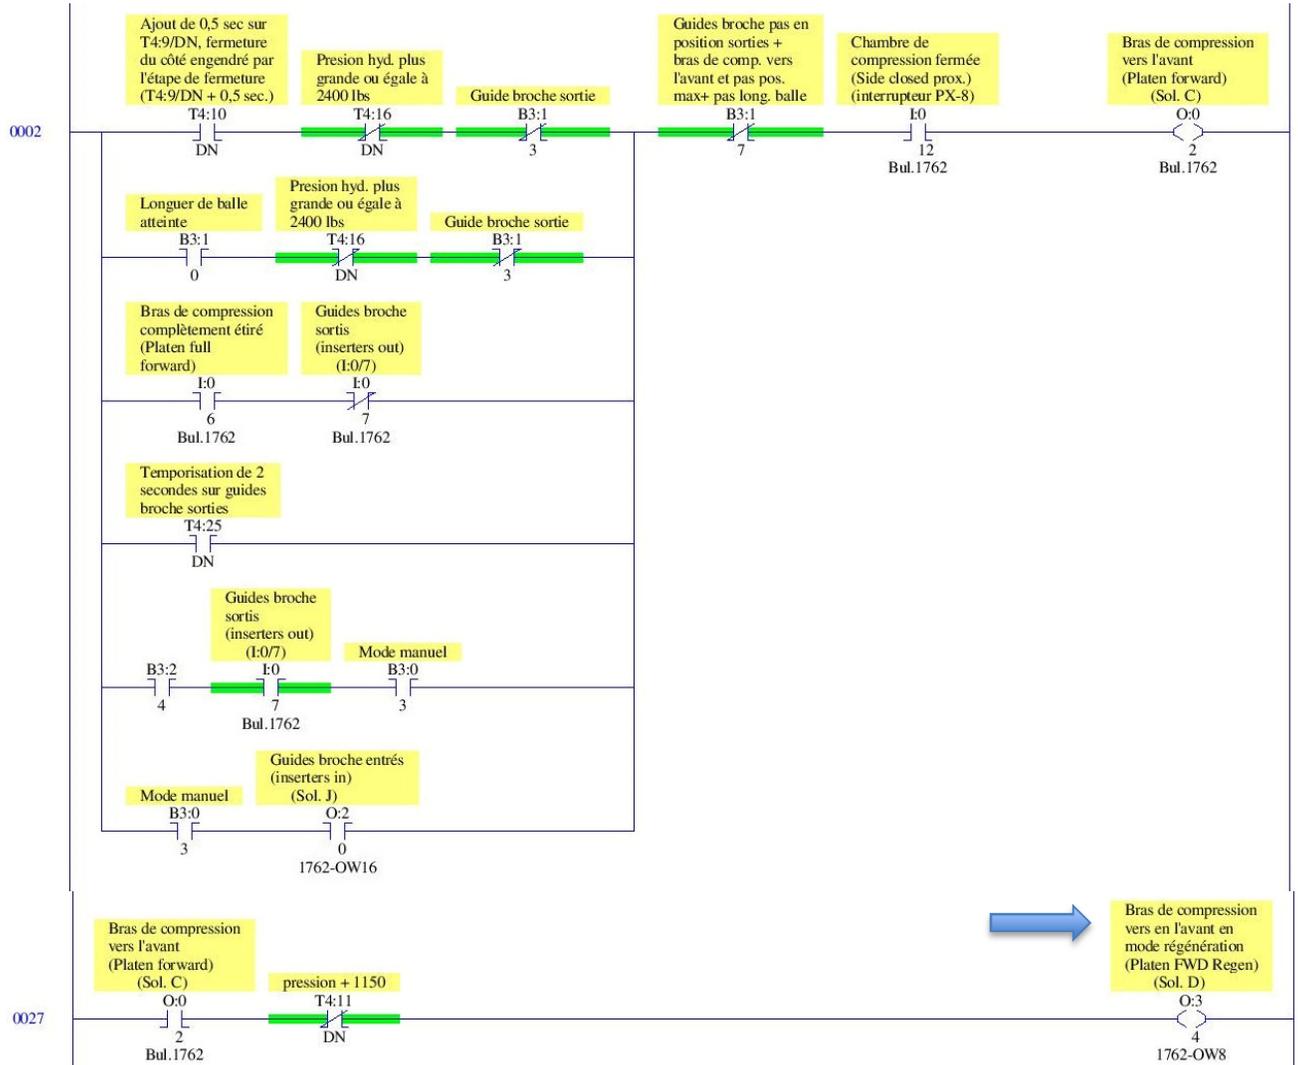
Image 8 Lignes 0002 et 0027 du programme du contrôleur programmable --- Bras de compression vers l'avant en mode régénération (basse pression)

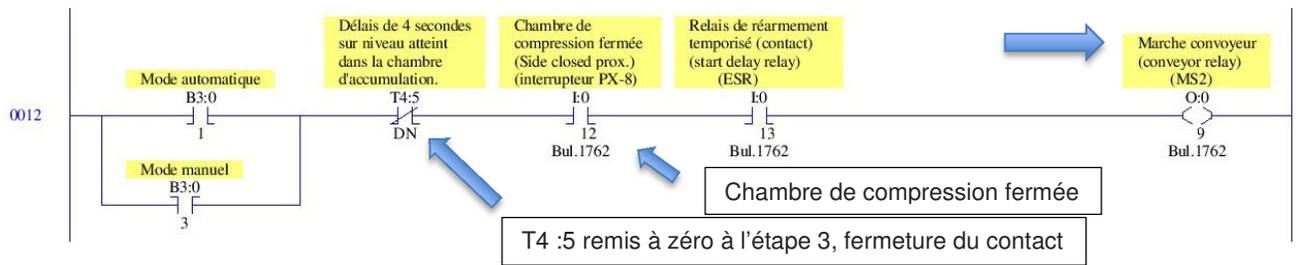
Image 9 Lignes 0012 du programme du contrôleur programmable --- Redémarrage du convoyeur d'alimentation de la chambre d'accumulation suite à la fermeture de la chambre de compression et de la perte de détection de matériel dans la chambre d'accumulation.

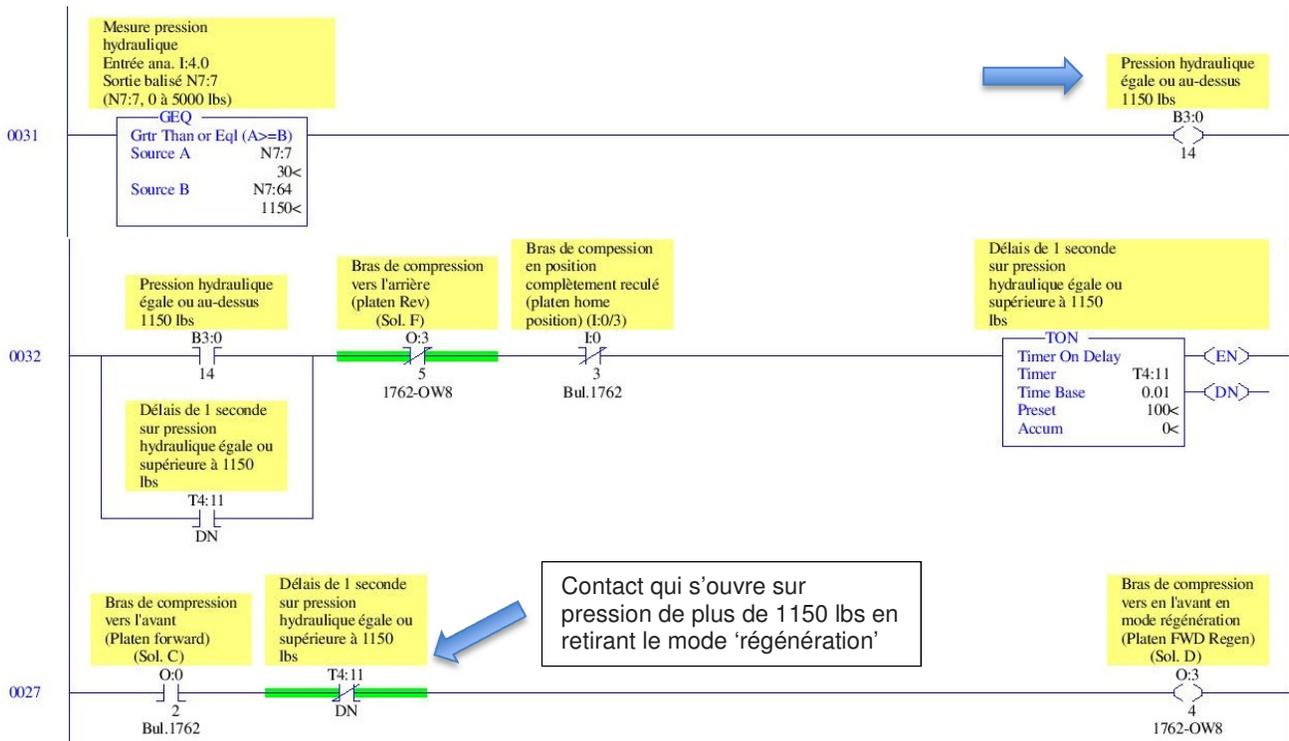
Image 10 Lignes 0031, 0032 et 0027 du programme du contrôleur programmable --- Sur augmentation de la pression au-dessus de 1150 lbs le mode régénération est retiré

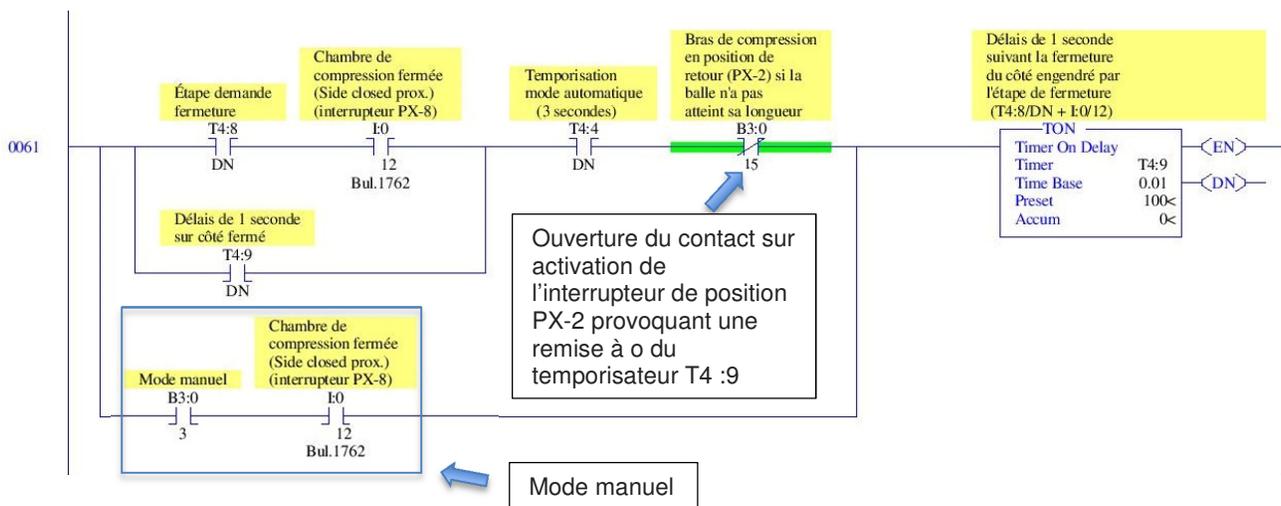
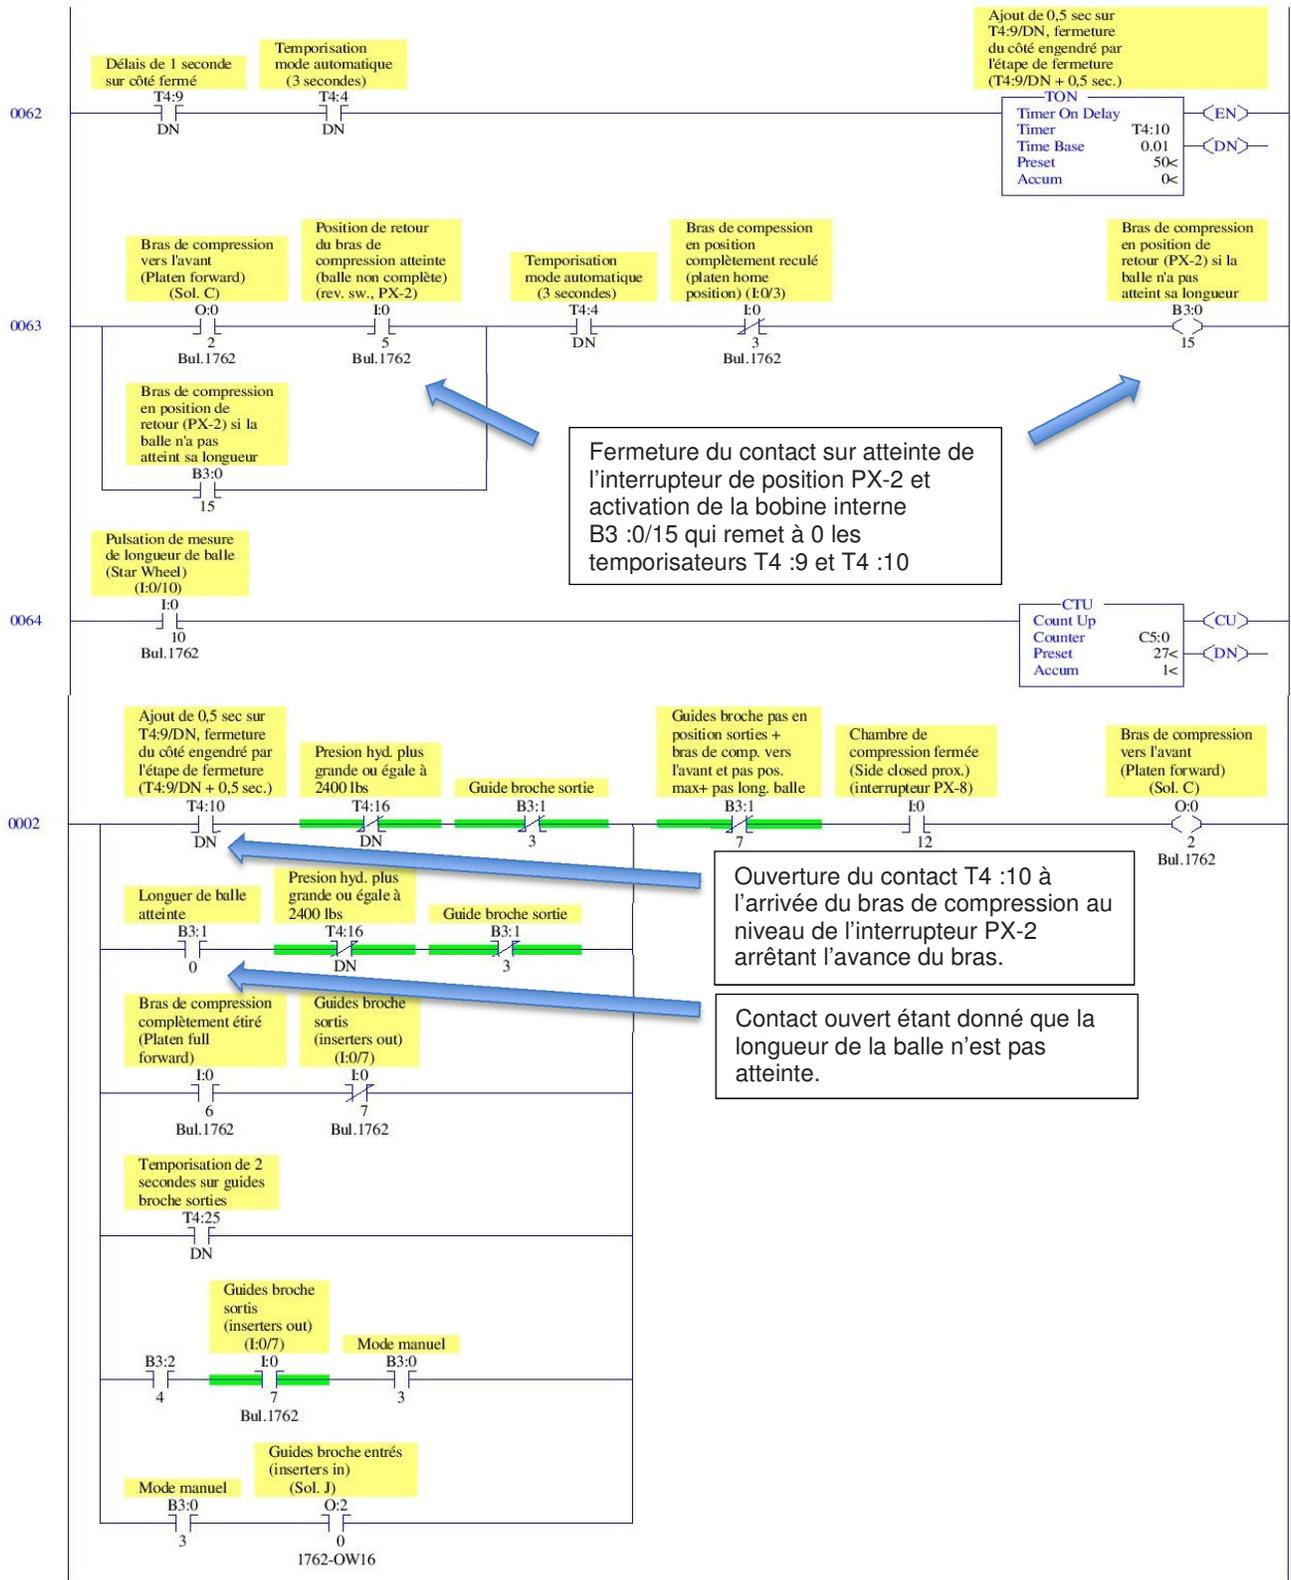
Image 11 (suite) Lignes 0062, 0063, 0064 et 0002 du programme du contrôleur programmable

Les temporisateurs T4 :9 et T4 :10 sont désactivés lorsque l'interrupteur de retour PX-2 ('reversing switch') est atteint arrêtant l'avance du bras.

Image 11 Ligne 0061 du programme du contrôleur programmable --- Arrêt de l'avance du bras de compression (Balle non complétée) (voir la suite de l'image 11 à la page suivante)
