# **RAPPORT D'ENQUÊTE**

**Accident mortel survenu à un travailleur le 14 août 2017,  
à l'entreprise Récupération Centre-du-Québec inc.,  
située au 5620, rue Saint-Roch Sud à Drummondville**

**Version dépersonnalisée**

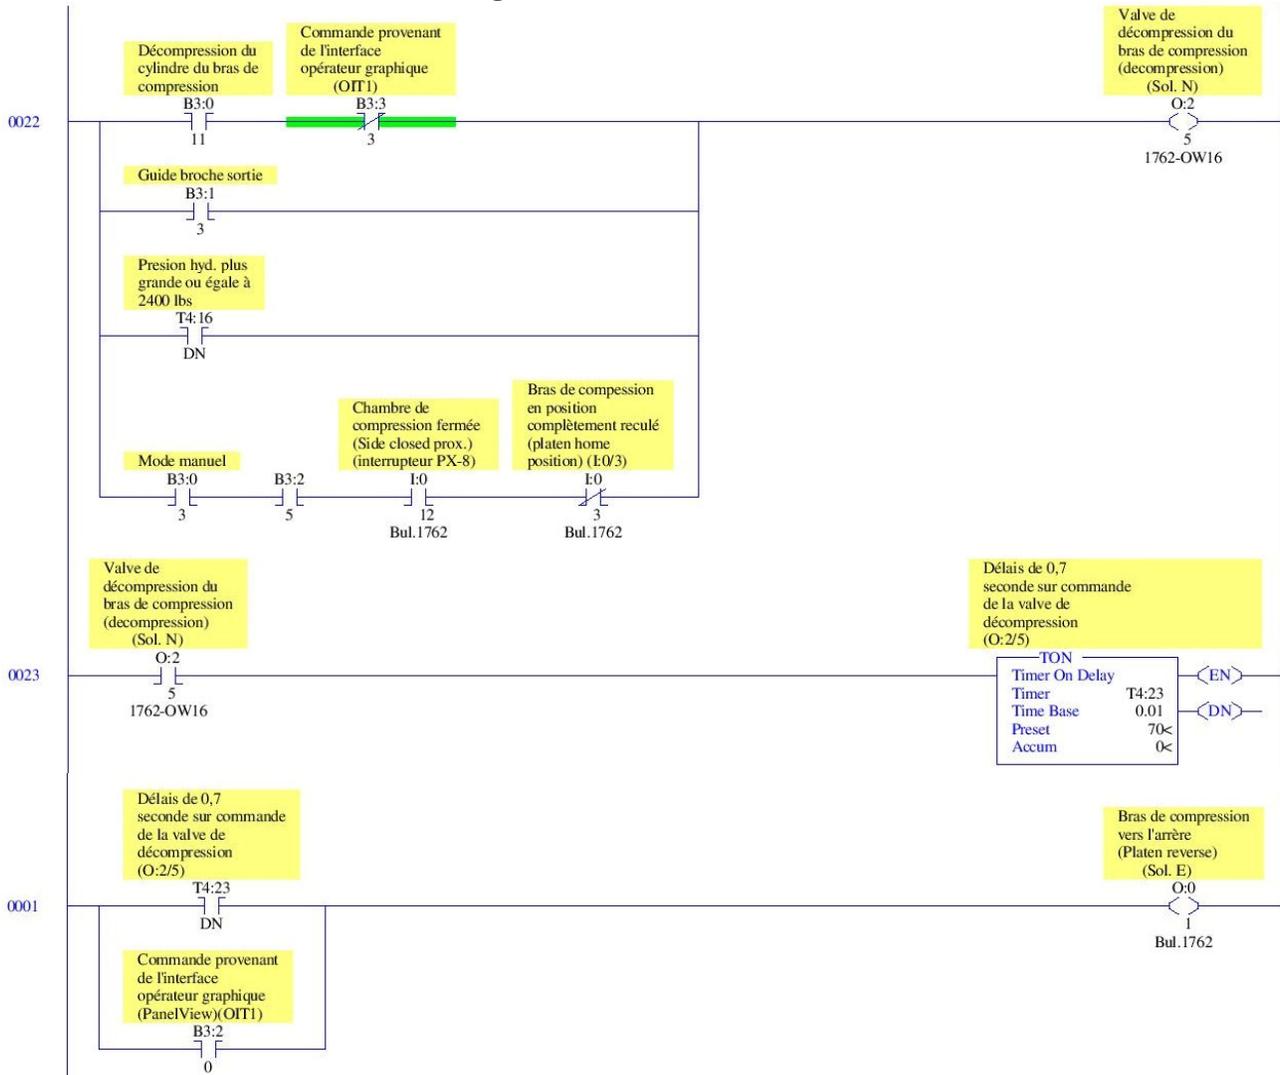
Image 12 Lignes 0022, 0023 et 0001 du programme du contrôleur programmable --- Recul du bras de compression

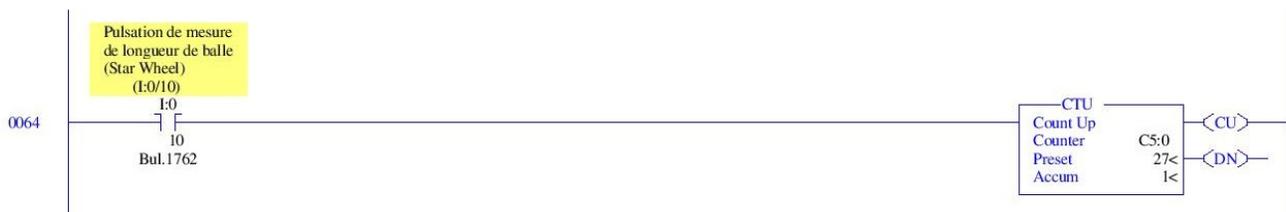
Image 13 Lignes 0064 du programme du contrôleur programmable --- Augmentation de la longueur de la balle par la roue de mesurage et le compteur C5 :0

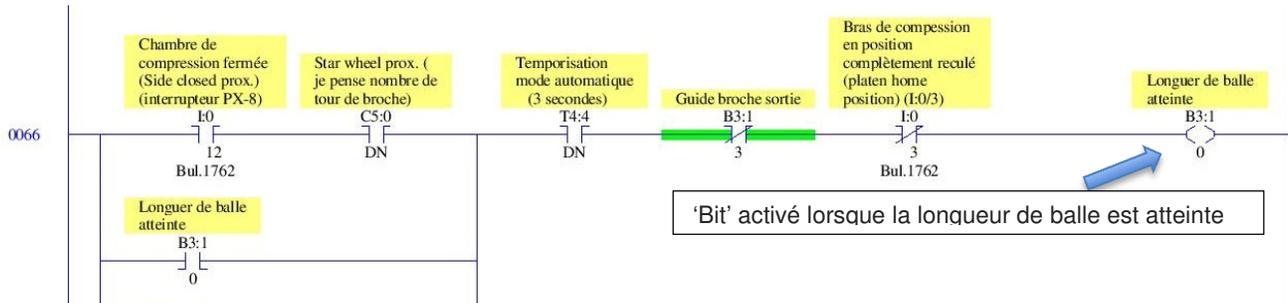
Image 14 Lignes 0066 du programme du contrôleur programmable --- Longueur de balle atteinte lorsque le compteur C5 :0 atteint son compte (dans ce cas-ci la valeur 27, voir image 13)

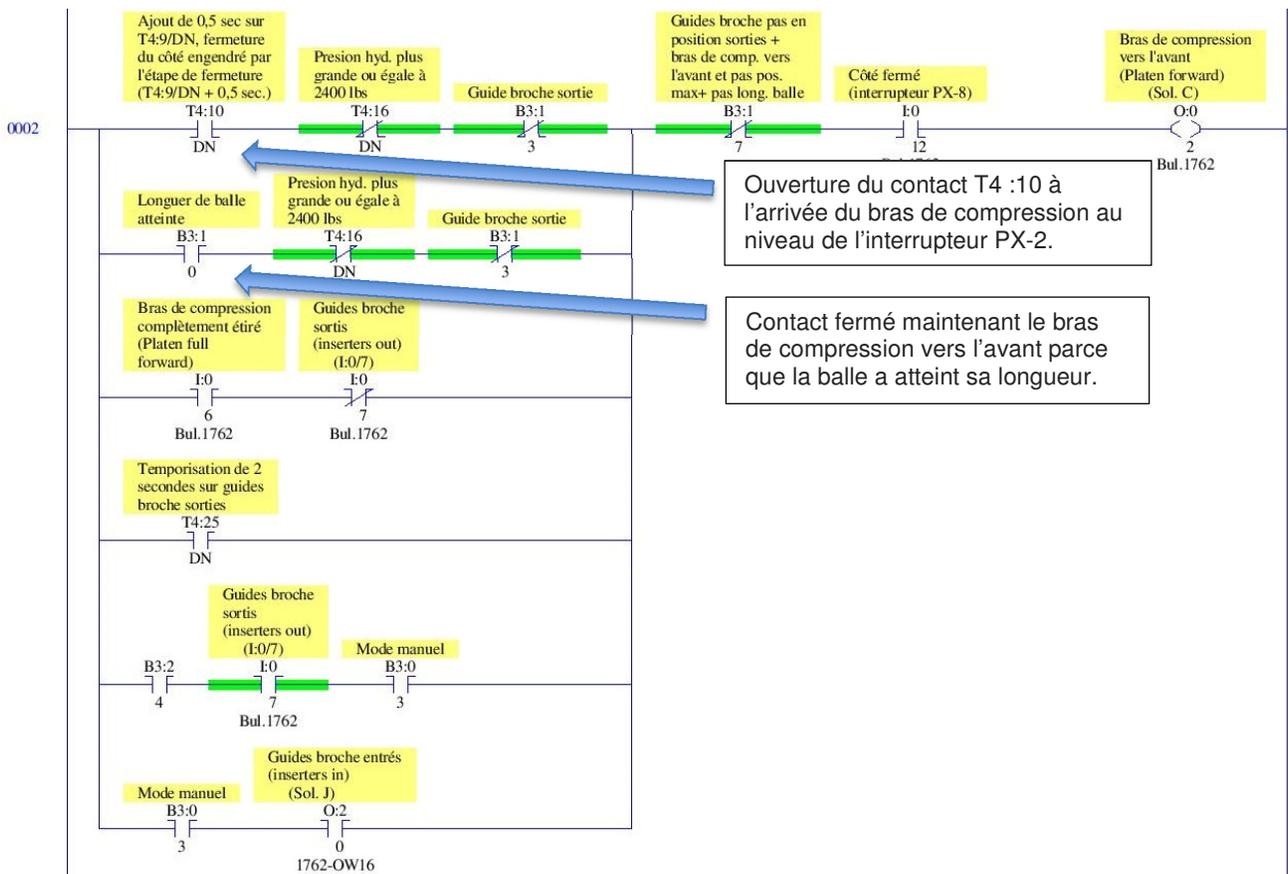
Image 15 Ligne 0002 du programme du contrôleur programmable --- Poursuite de l'avance du bras de compression parce que la longueur de la balle est atteinte

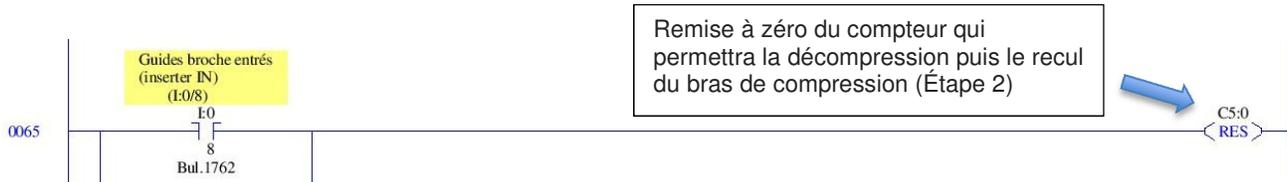
Image 16 Ligne 0065 du programme du contrôleur programmable --- Remise à zéro du compteur C5 :0 pour la longueur de balle

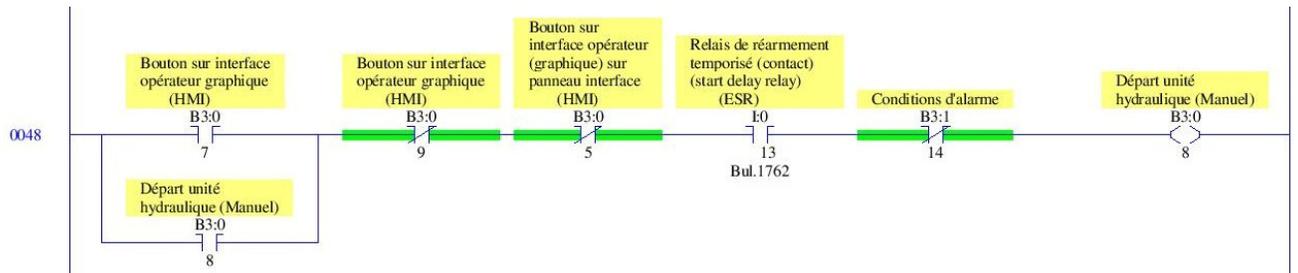
Image 17 Ligne 0048 du programme du contrôleur programmable --- Départ de l'unité hydraulique en manuel

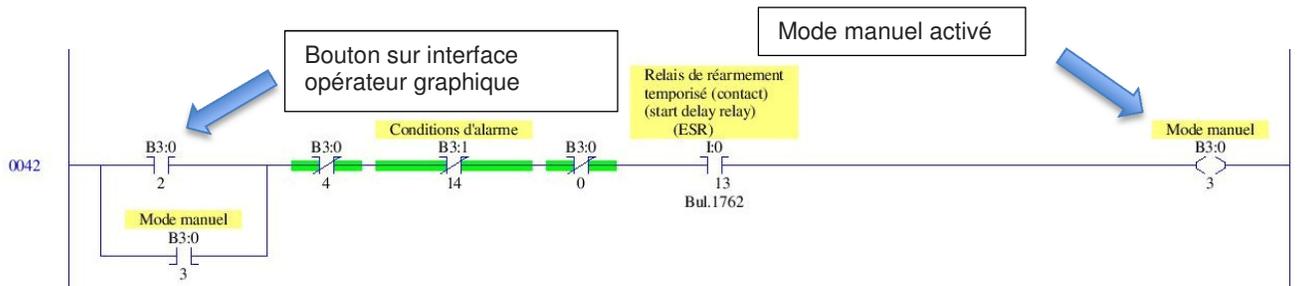
Image 18 Ligne 0042 du programme du contrôleur programmable --- Sélection du mode manuel

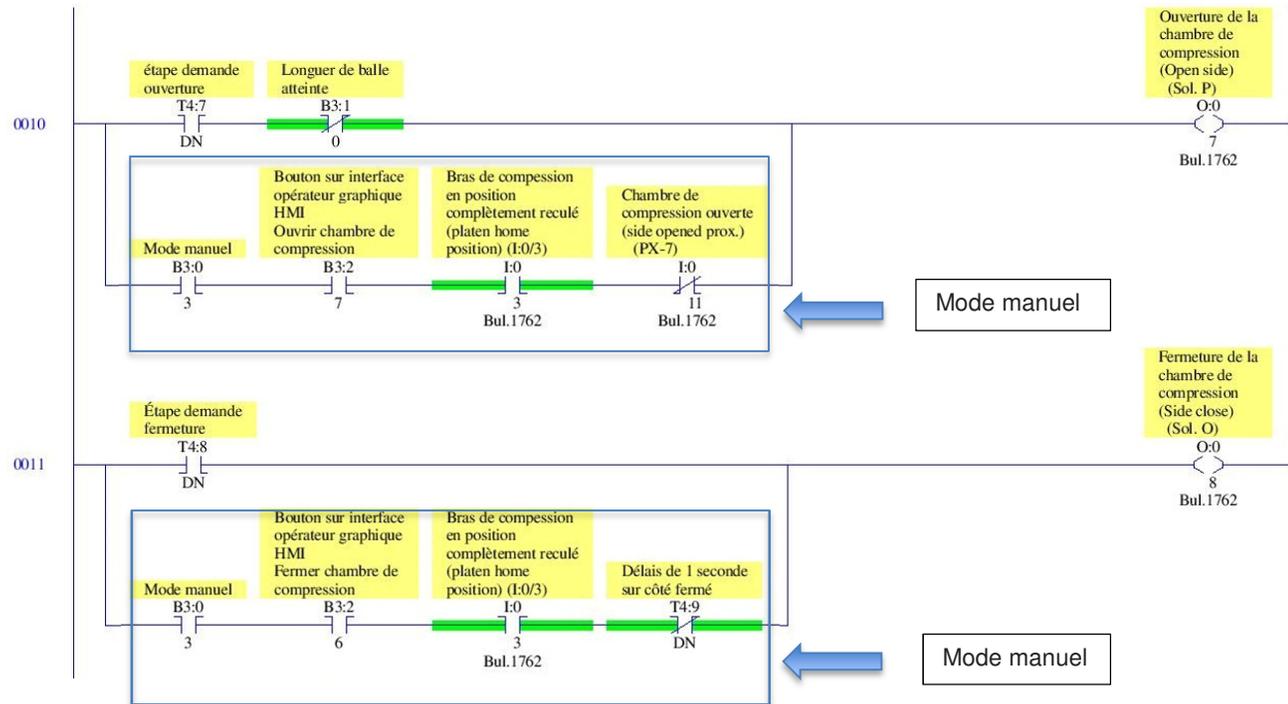
Image 19 Lignes 0010 et 0011 du programme du contrôleur programmable --- Ouverture et fermeture de la partie amovible de la chambre de compression

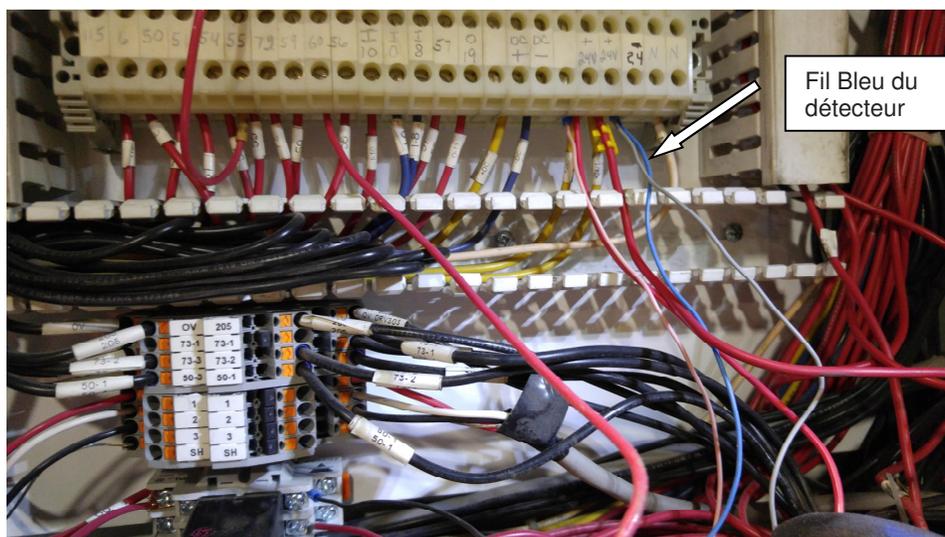
Le détecteur de sécurité (SS1) est inséré dans la boucle d'arrêt d'urgence par l'intermédiaire d'un relais de contrôle (SR1) installé dans le boîtier d'interface opérateur. L'interrupteur de sécurité SS1 pilote ce relais d'interface SR1 par son contact interne raccordé à l'aide des fils Bleu (24 Vcc) et Noir (raccordé à la bobine du relais) (voir photos F et G).

Photo F Raccord du détecteur de sécurité SS1 dans le panneau d'interface opérateur

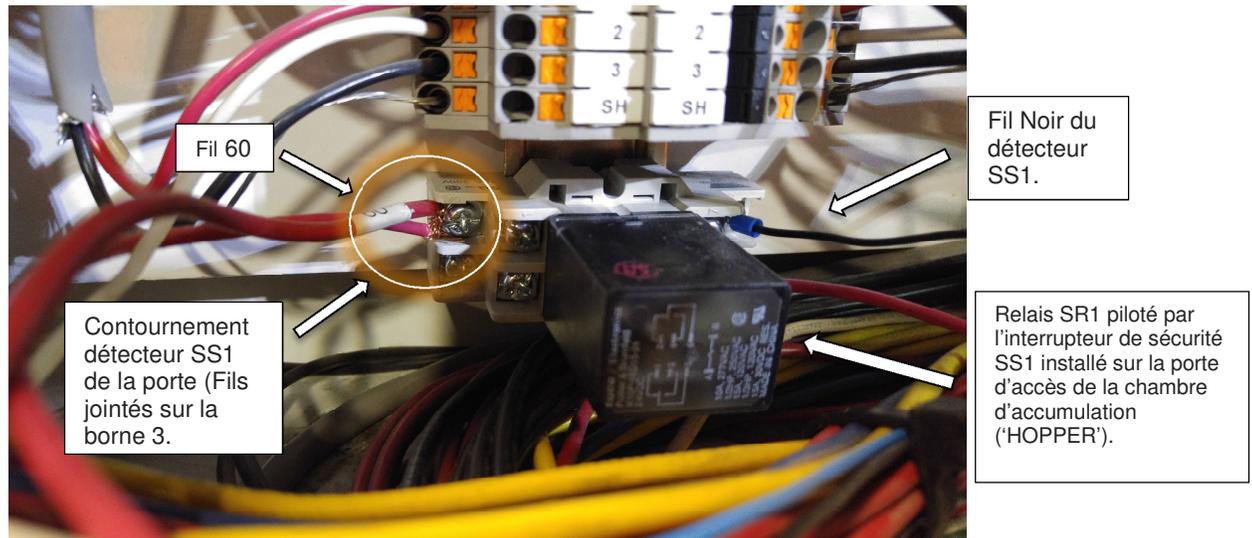
Photo G Contournement du détecteur de sécurité SS1 au niveau du contact du relais SR1

relais d'interface (SR1) installé dans le panneau d'interface opérateur qui devait permettre de désengager le circuit d'arrêt d'urgence en cas d'ouverture de la porte en entraînant l'arrêt de la machine. En fait le relais (SR1) permettait d'ouvrir le circuit d'arrêt d'urgence en ouvrant la boucle d'arrêt d'urgence au niveau du fil numéro 60 (voir figure 4 et photo G (pages précédentes)).

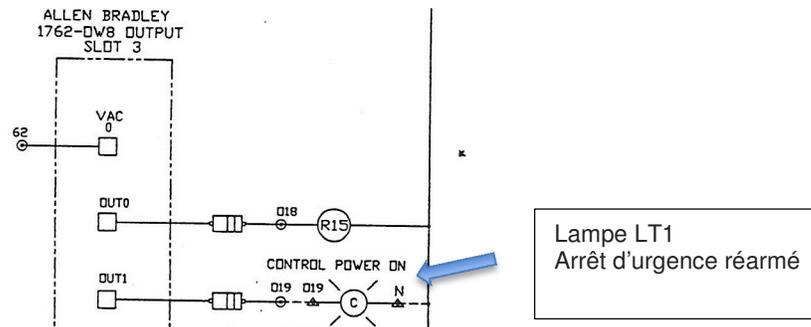
Figure 2

Le contrôleur programmable indique à l'aide de la lampe verte LT1 l'état armé du circuit d'arrêt d'urgence c'est-à-dire que le circuit de commande de la presse est alimenté et qu'elle peut fonctionner par la réception à son entrée I :0/13 le signal que le relais R1 est enclenché et à son entrée I :1/0 que le relais ESR est également enclenché (voir Figures 2 et 3 ainsi que l'image 20).

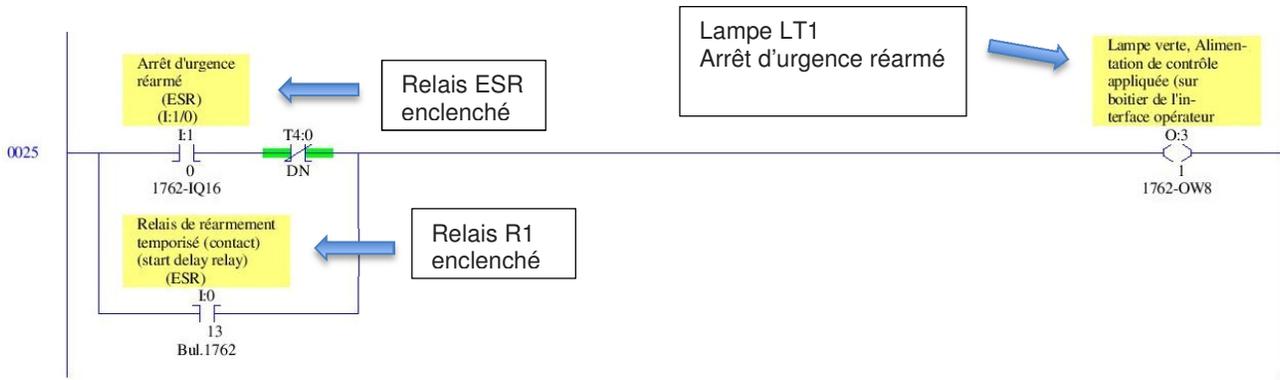
Image 20 Ligne 0025 du programme du contrôleur programmable --- Fonctionnement de la lampe verte (LT1) indiquant que le circuit d'arrêt d'urgence est armé (circuit de contrôle alimenté)

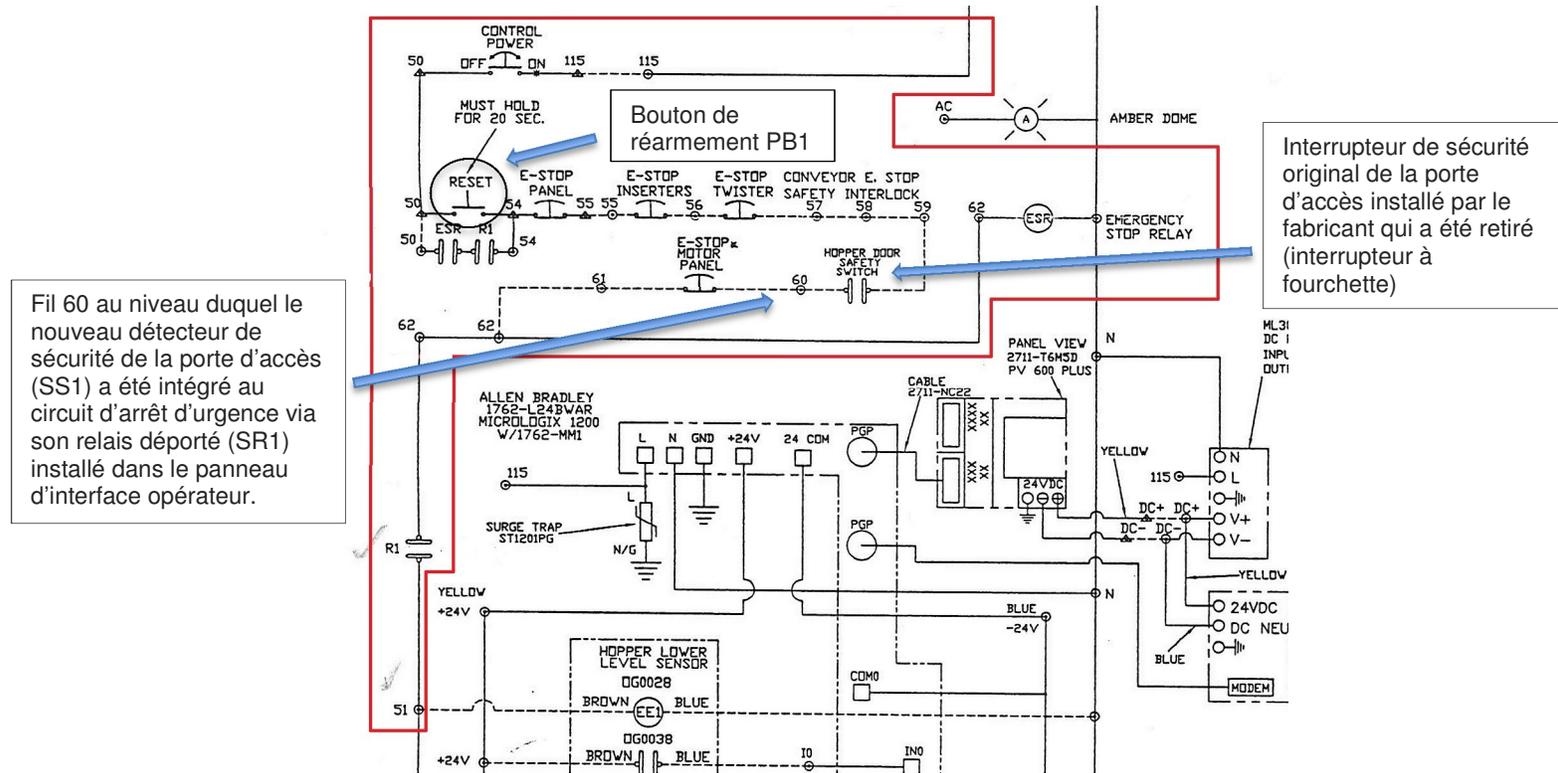
Figure 4 Circuit d'arrêt d'urgence (encadré rouge)

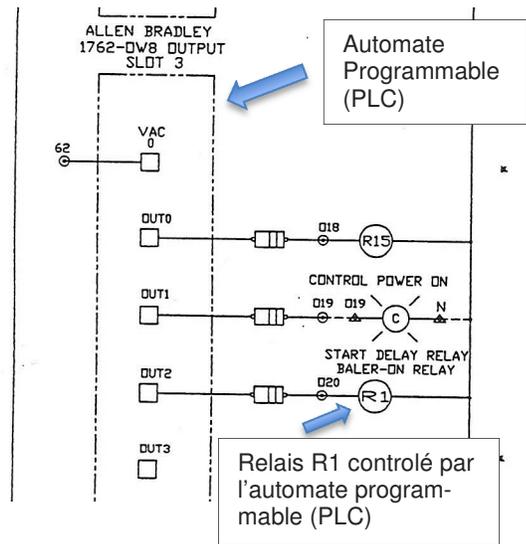
Le relais R1 est sous le contrôle du contrôleur programmable (PLC) (voir figure 5) ce qui permet à ce dernier de retarder l'auto-maintien du circuit d'arrêt d'urgence. Le design de la machine prévoit un délai de 20 secondes (temps de fermeture programmé du relais R1 dans le contrôleur programmable) avant que l'auto-maintien du circuit d'arrêt d'urgence puisse être réalisé.

Figure 5 Relais R1

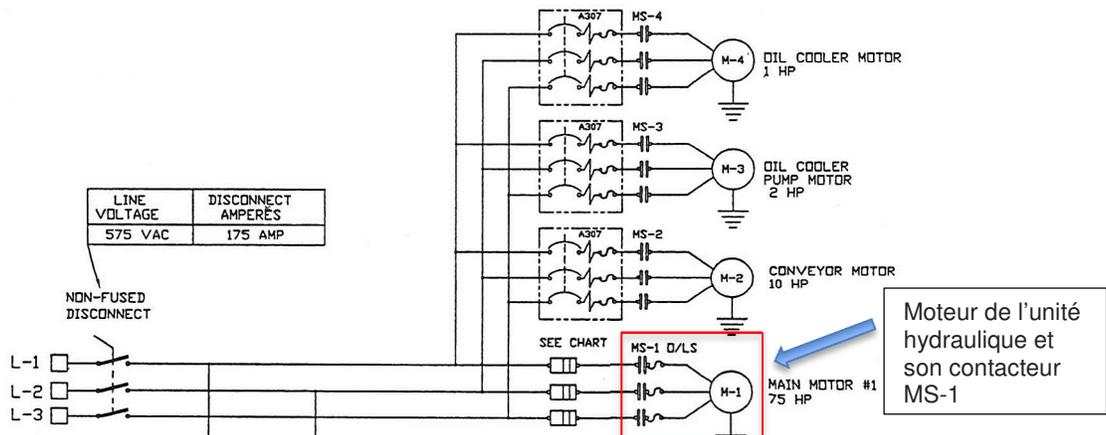
Figure 6 Distribution électrique 575 Vca

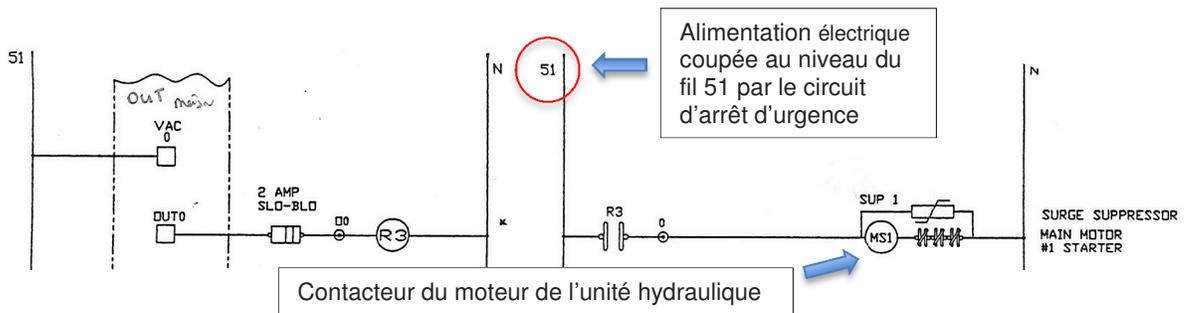
Figure 7 Isolation du moteur de l'unité hydraulique par le circuit d'arrêt d'urgence (ouverture du contact du relais R1 qui isole l'alimentation électrique du fil 51)

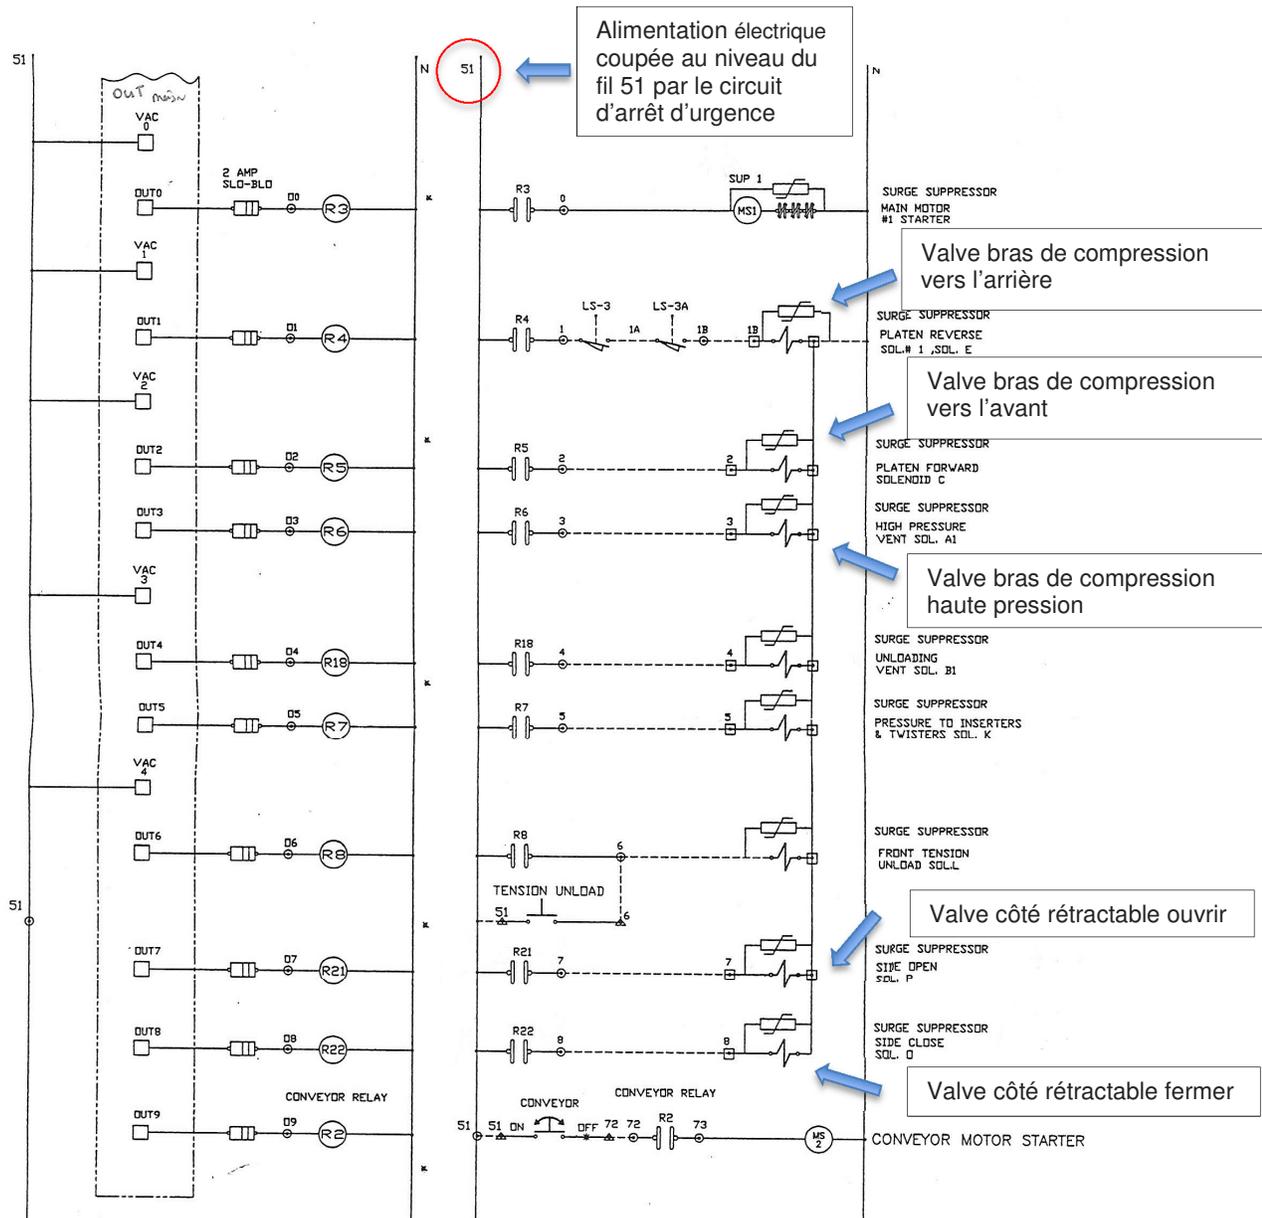
Figure 8 Isolation des valves par le circuit d'arrêt d'urgence (ouverture du contact du relais R1 qui isole l'alimentation électrique du fil 51)

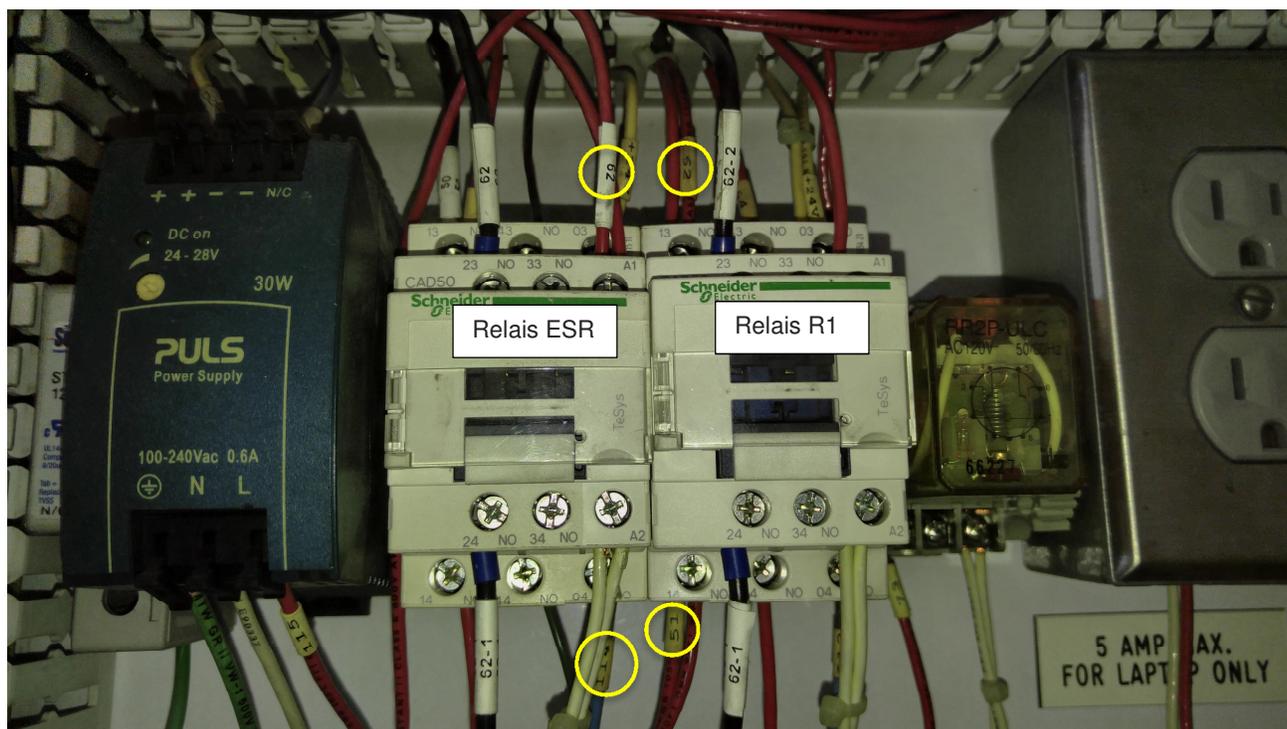
Photo I

A la photo I on peut voir que le fil 51 est bien isolé de son alimentation électrique provenant du fil 62 par le contact normalement ouvert du relais R1 dont les bornes de raccord sont numérotées 13 et 14 tel que montré au dessin électrique. De même on peut y voir que la bobine du relais ESR est bien alimentée par le fil 62 et que le contrôleur programmable reçoit bien le signal de circuit d'arrêt d'urgence armé à son entrée I14 (fil bleu) par le relais ESR (borne 04).

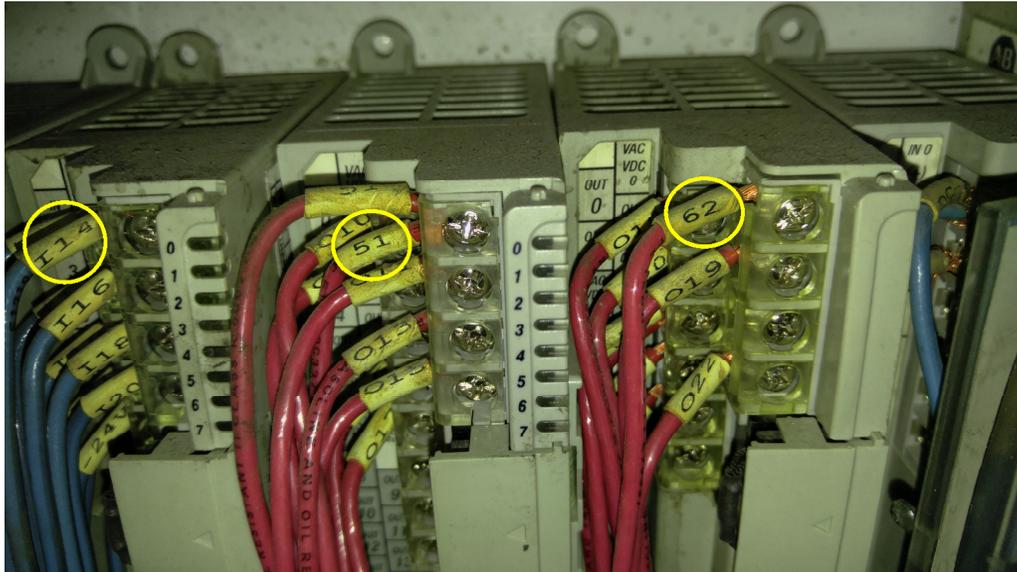
Photo J

Sur la photo J on peut voir que l'alimentation des cartes de sorties de l'automate programmable provient des fils 51 et 62 tel que montré aux dessins électriques et le signal d'état du relais ESR vers le contrôleur programmable (fil I14).

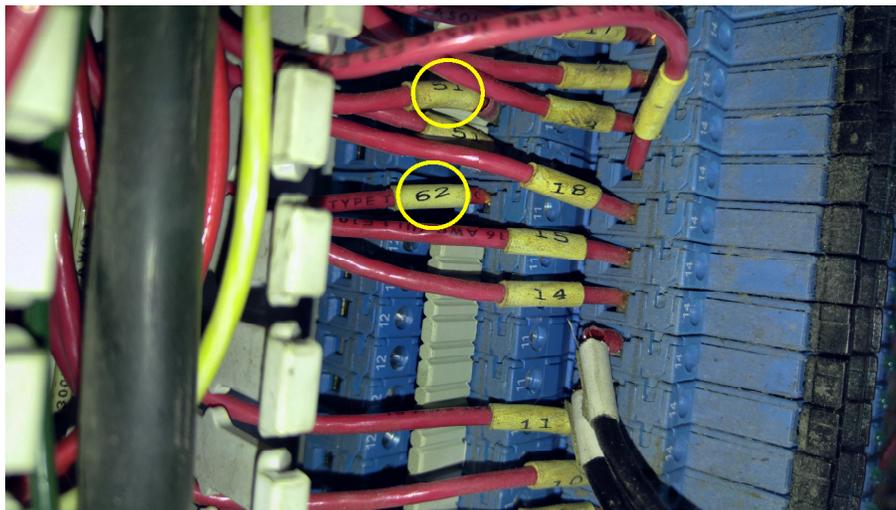
Photo K

A la photo K on peut voir que le contact des relais d'interface des cartes de sorties du contrôleur programmable sont alimentés également par les fils 51 et 62 tel que montré aux dessins.

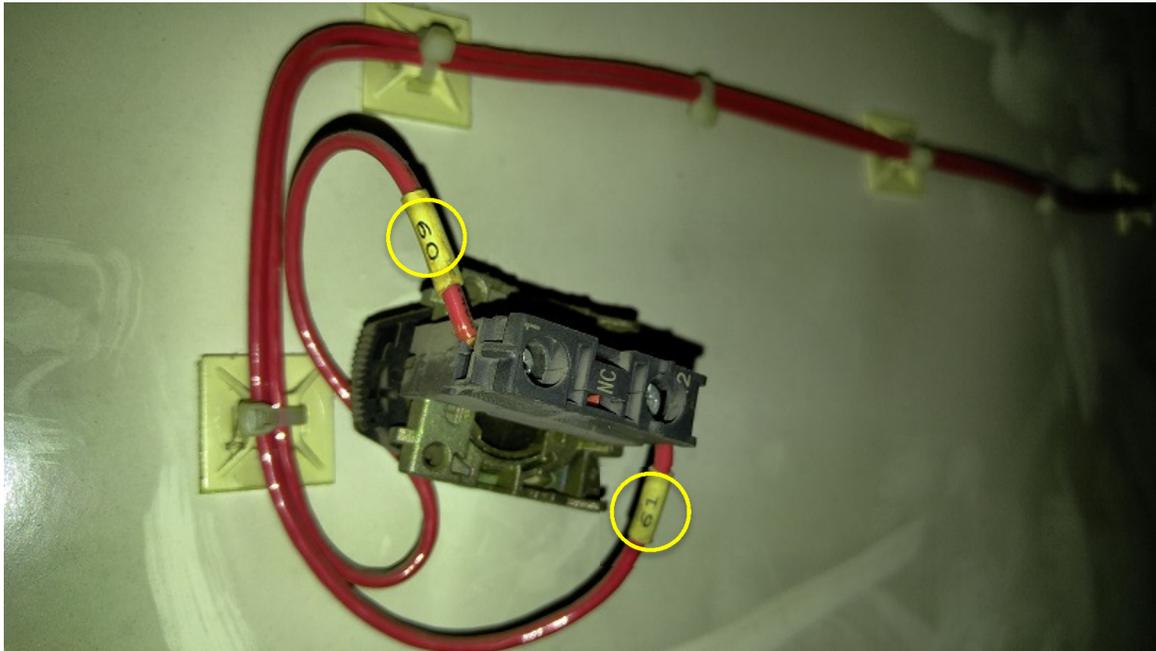
d'urgence sur le fil 60. Le contact de ce bouton d'arrêt d'urgence parait au dessin électrique également.

Photo L Contact du bouton d'arrêt d'urgence

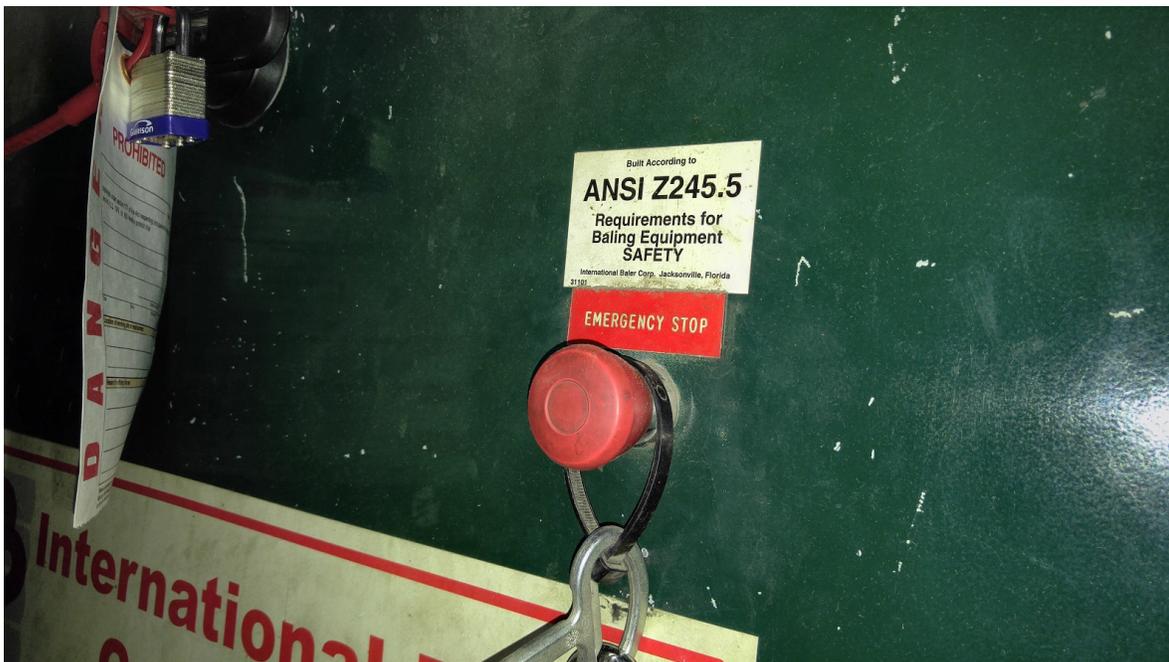
Photo M Vue avant du bouton d'arrêt d'urgence dont le bloc contact est montré à la photo L

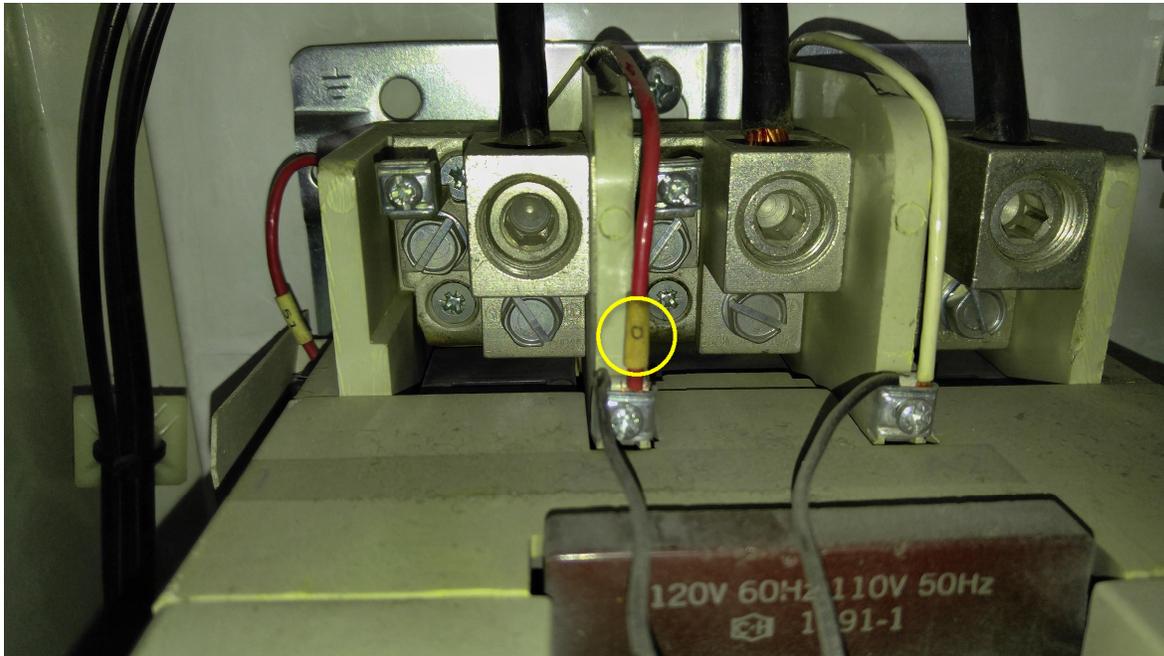
Sur la photo N on peut voir que la bobine du contacteur de l'unité hydraulique est bien raccordée à l'une des sorties du contrôleur programmable par le fil 0 tel que montré au dessin.

Photo N Raccord de la bobine du contacteur de l'unité hydraulique

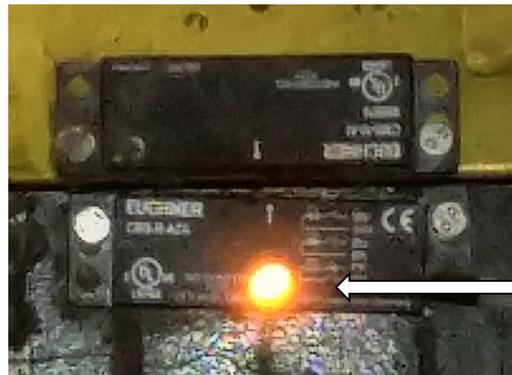
Afin de prouver l'effet du détecteur de sécurité dans le circuit d'arrêt d'urgence, un essai sous tension a été effectué. L'interrupteur de sécurité de la porte d'accès (SS1) a été réintégré dans le circuit d'arrêt d'urgence en remplaçant les fils jointés à la borne 3 du relais (SR1) (voir photo G) de part et d'autre du contact normalement ouvert. Par la suite le circuit d'arrêt d'urgence a été réarmé. Pour permettre le réarmement du circuit d'arrêt d'urgence en intégrant le détecteur de sécurité SS1 il faut que ce dernier soit aligné avec sa cible ce qui nécessite la fermeture de la porte avant (frontale)(voir photo O).

Voyant montrant que l'interrupteur de sécurité de la porte d'accès (SS1) est aligné avec sa cible (ST1) installée sur la porte et validant que la porte est fermée.

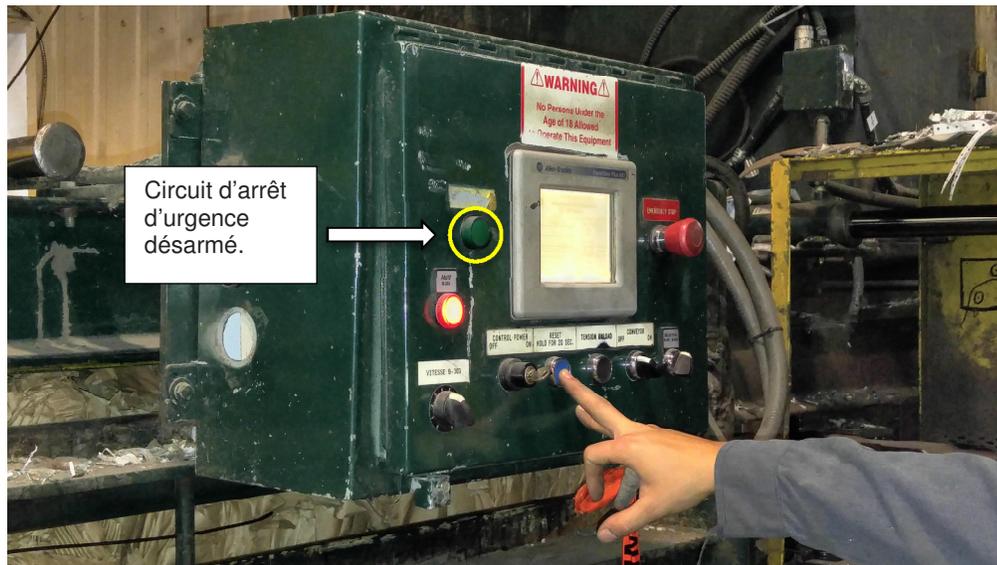
Pour réarmer le circuit d'arrêt d'urgence il faut appuyer sur le bouton 'RESET' pendant 20 secondes. Suite à ce délai la lampe rouge LT2 (Alarme) s'éteint et la lampe verte LT1, qui clignote pendant le processus de réarmement, s'allume de façon permanente (voir photo Q) montrant que les relais ESR et R1 sont enclenchés (Photo R) et que la machine est alimentée et prête à fonctionner. Vous pouvez voir le cycle de réarmement en visionnant l'extrait vidéo 20170815\_142538.mp4 en document de référence.

Photo P Réarmement du circuit d'arrêt d'urgence

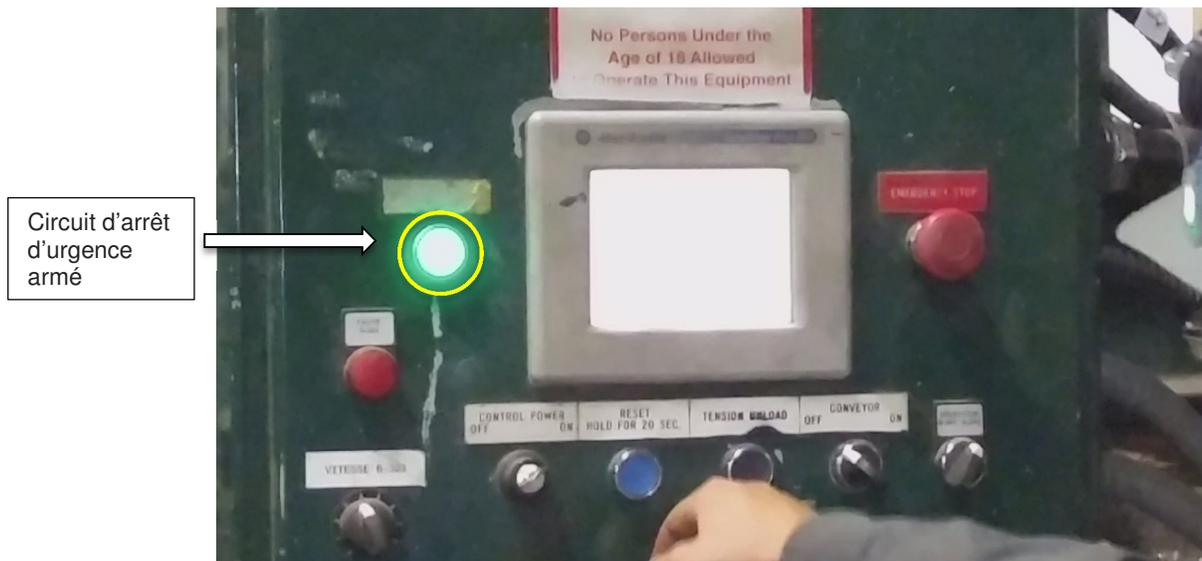
Photo Q Circuit d'arrêt d'urgence armé

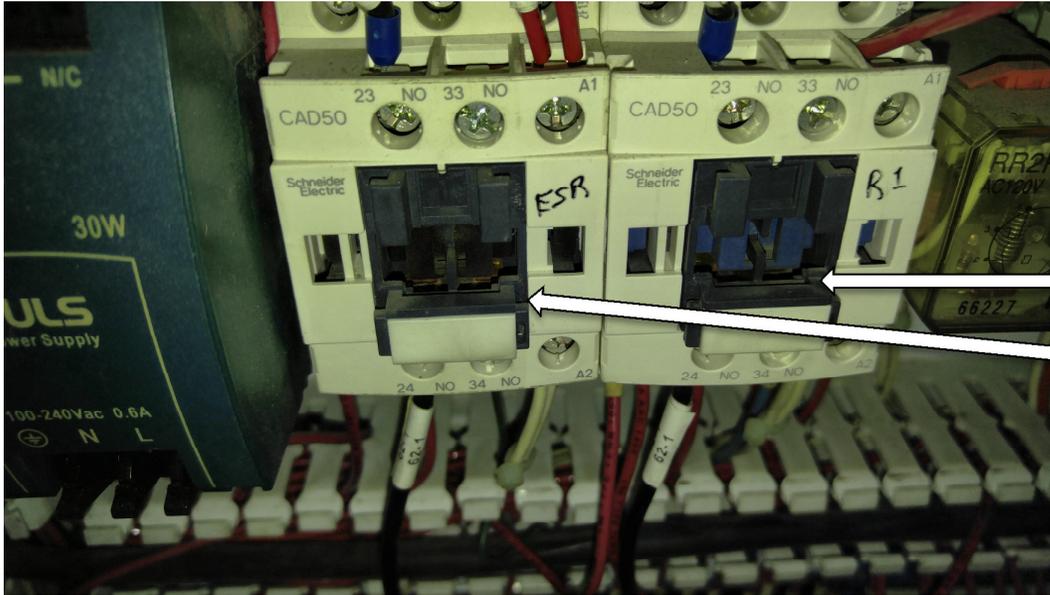
La partie mobile de l'armature est enfoncée par l'excitation de la bobine du relais dû au réarmement du circuit d'arrêt d'urgence.

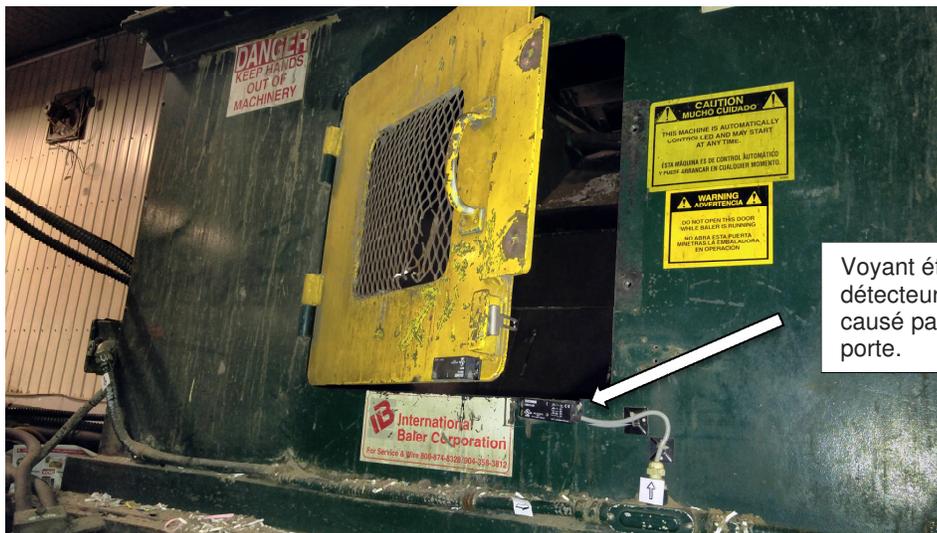
Photo S Porte ouverte et détecteur de sécurité SS1 désactivé

Par la suite la porte d'accès est ouverte désactivant le circuit d'arrêt d'urgence. On peut voir sur la photo S que la voyant sur le détecteur de sécurité (SS1) de la porte est éteint indiquant qu'il est désactivé (porte ouverte) entraînant l'ouverture du contact normalement ouvert du relais SR1 qu'il pilote provoquant la désactivation du circuit d'arrêt d'urgence. On peut voir à la photo T que les relais ESR1 et R1 sont désactivés (au repos) confirmant que le circuit d'arrêt d'urgence est désactivé.

Voyant éteint sur le détecteur de sécurité (SS1) causé par l'ouverture de la porte.

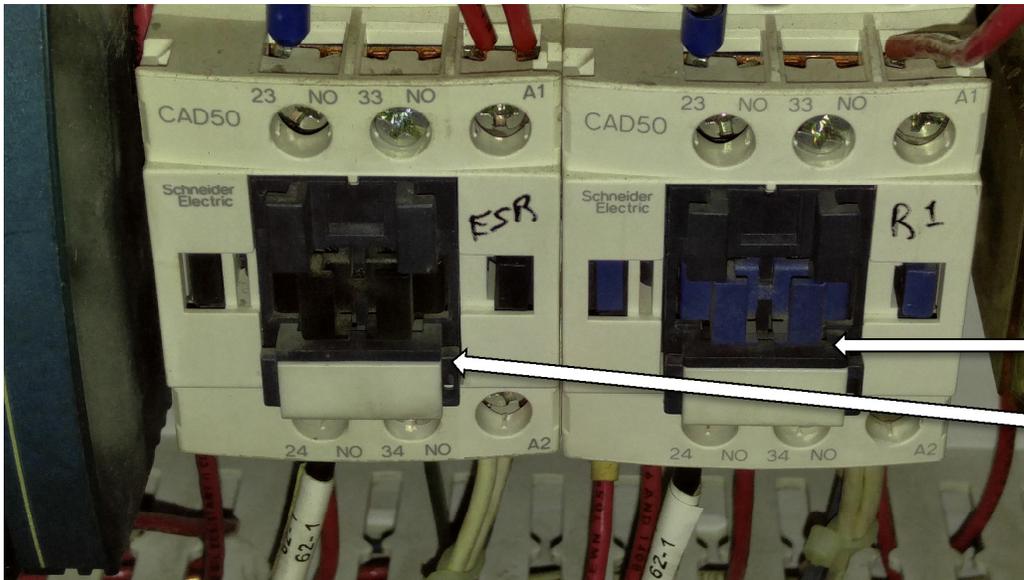
La partie mobile de l'armature est relâchée par le désactivation du circuit d'arrêt d'urgence libérant la bobine du relais de toute excitation électrique.
