EN004195

RAPPORT D'ENQUÊTE

**Accident mortel survenu au [...] de la compagnie
Réfrigération Riviera inc.
le 5 juillet 2018 à l'entreprise Volailles Régál inc.,
située au 955, rue Michelin à Laval**

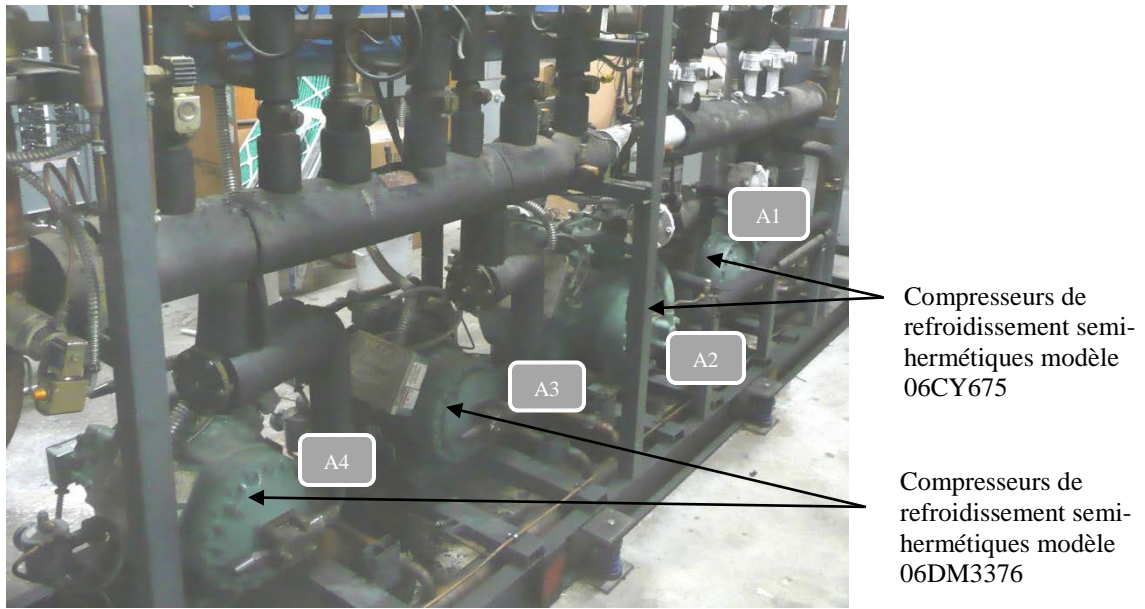
Photo 2 : Compresseurs de la salle électrique située au premier étage

Deux compresseurs de refroidissement semi-hermétiques, modèle 06CY675 (A1 et A2), et deux compresseurs de refroidissement semi-hermétiques, modèle 06DM3376 (A3 et A4) sont installés dans la partie avant de la salle électrique. Le panneau de commande du système de réfrigération est situé vers l'intérieur de la salle, face aux compresseurs, et le panneau électrique au mur face au panneau de commande. Les compresseurs A1 et A2 servent à la réfrigération du grand congélateur tandis que les compresseurs A3 et A4 servent à la réfrigération de l'aire de réception/expédition, de la zone d'entreposage, de la salle d'inspection, de la grande salle d'emballage et de VSM ainsi que d'un évaporateur situé dans la grande salle d'emballage et d'IQF.

- Le compresseur défectueux, modèle 06DM3376, pèse approximativement 150 kg. Il est celui situé en position A4 (voir les positionnements à la photo 2), dans la salle électrique.

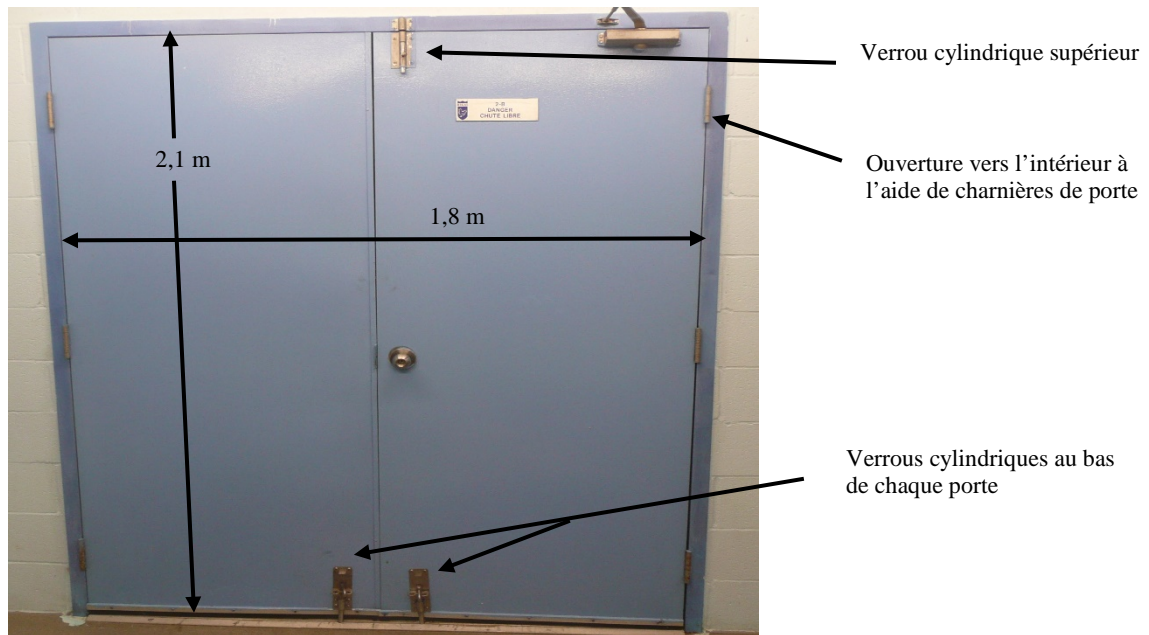
Photo 3 : Portes doubles de l'aire de chargement

L'aire de chargement est munie de portes doubles pleines sur charnières, permettant leur ouverture vers l'intérieur. La dimension totale des portes doubles est de 1,8 mètre de largeur, soit 0,9 mètre par porte, par 2,1 mètres de hauteur. Une des portes est munie d'une poignée et s'ouvre en premier. Les portes permettent de conserver la différence de température entre la zone du rez-de-chaussée et celle de l'étage.

La poignée est munie d'un loquet intérieur qui est défectueux. Ainsi, en juin ou juillet 2017, trois verrous cylindriques, soit un dans la partie supérieure de la porte munie d'une poignée et un dans la partie inférieure de chaque porte, ont été installés. Les verrous peuvent être cadénassés. Toutefois, les portes doubles sont fermées à l'aide des verrous cylindriques, mais ne sont pas cadénassées.

- N'étant pas cadenassées, les portes doubles de l'aire de chargement peuvent être ouvertes en tout temps par un travailleur.

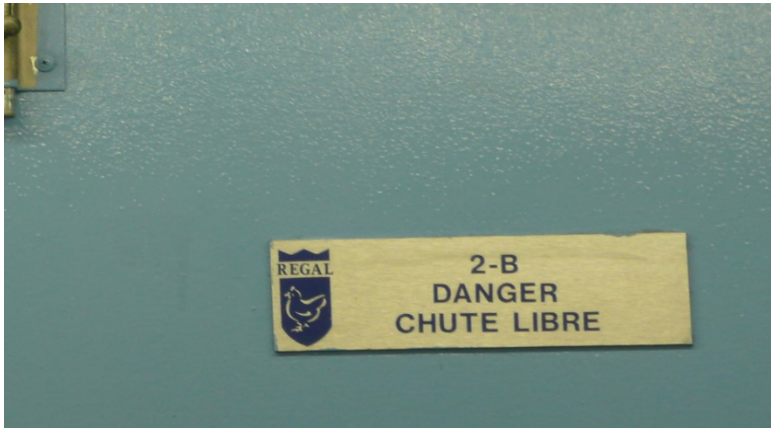
Photo 4 : Plaque de porte installée sur une des portes doubles

Une plaque de porte est installée sur une des portes doubles spécifiant le danger de chute libre.

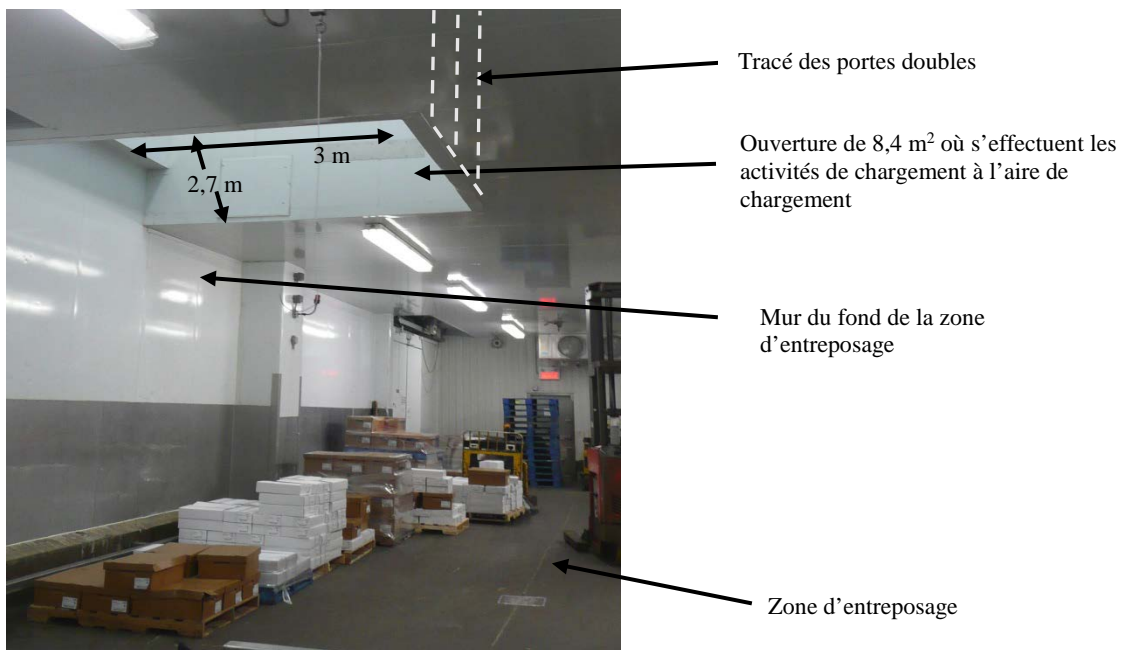
Photo 5 : Ouverture pour l'accès à l'aire de chargement

Le plafond de la zone d'entreposage est d'une hauteur de 3,6 mètres à l'exception d'une section de 8,4 mètres carrés où la hauteur du plafond est de 7,6 mètres. Cette ouverture permet au [...] à l'aire de chargement, lorsque les portes sont ouvertes, afin d'effectuer ses activités. La hauteur entre le bas des portes de l'aire de chargement et le plancher de la salle d'entreposage est de 4,8 mètres.

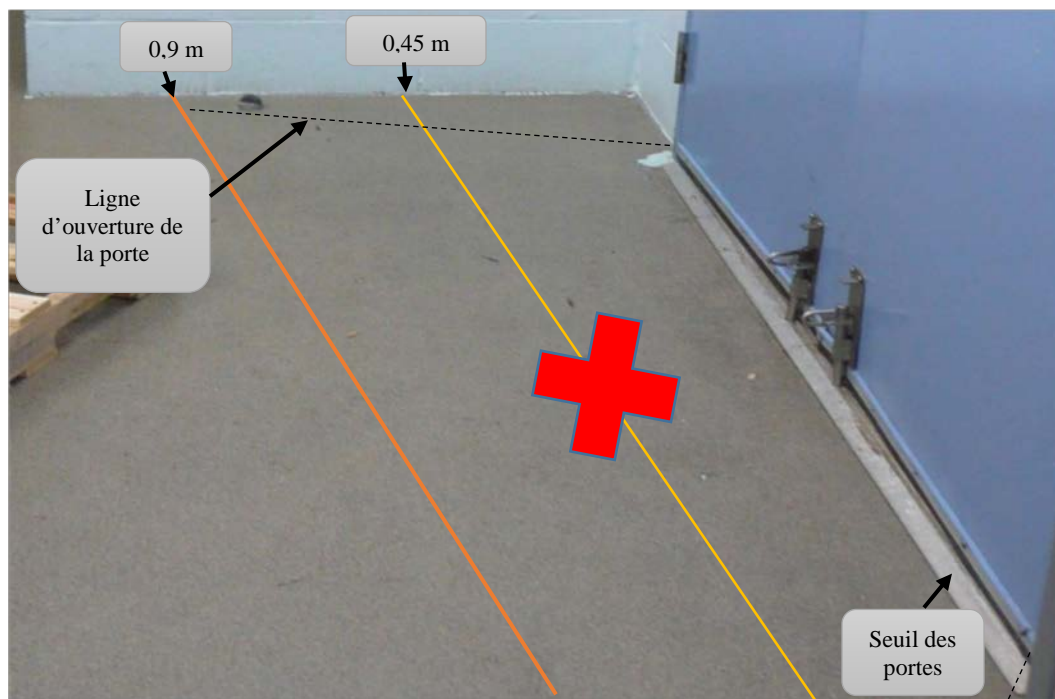
Photo 7 : Schéma du positionnement de la victime dans l'ouverture des portes doubles de l'aire de chargement

À 10h37, après être descendue au rez-de-chaussée, la victime demande à M. [F] d'utiliser son chariot élévateur pour descendre la palette. Ce dernier complète le déchargement d'un camion et doit aller porter une dernière palette dans le grand congélateur. Il l'informe qu'il doit effectuer cette tâche préalablement. La victime remonte à l'étage et se dirige à l'aire de chargement pour positionner la palette pour que le [...] puisse la voir afin de la descendre. À 10h38, elle s'accroupit près du coin de la palette, dos à la voie de circulation, et tire manuellement la palette vers elle pour l'éloigner des portes doubles. Elle débarre le verrou cylindrique supérieur de la porte qui est munie d'une poignée, ouvre cette porte puis ouvre partiellement l'autre porte. La palette empêche l'ouverture complète de cette dernière. La victime se déplace alors face à la palette, s'accroupit de nouveau, et la tire vers elle. Par la suite, elle complète l'ouverture de l'autre porte de l'aire de chargement. Elle se place entre les portes ouvertes, dos à l'ouverture

de l'aire de chargement, à environ 0,45 mètre du seuil des portes. Elle s'accroupit et utilise la deuxième planche de la palette pour tirer. Cette dernière cède. La victime est projetée vers l'arrière dans l'ouverture et fait une chute de 4,8 mètres. Sa tête frappe le sol en béton de la zone d'entreposage située en dessous. M. [F] aperçoit la victime au sol et avise immédiatement [G]. Ce dernier appelle les secours. Des manœuvres de réanimation sont effectuées par un secouriste jusqu'à l'arrivée des ambulanciers, quelques minutes plus tard. La victime est transportée à l'hôpital où son décès est constaté.

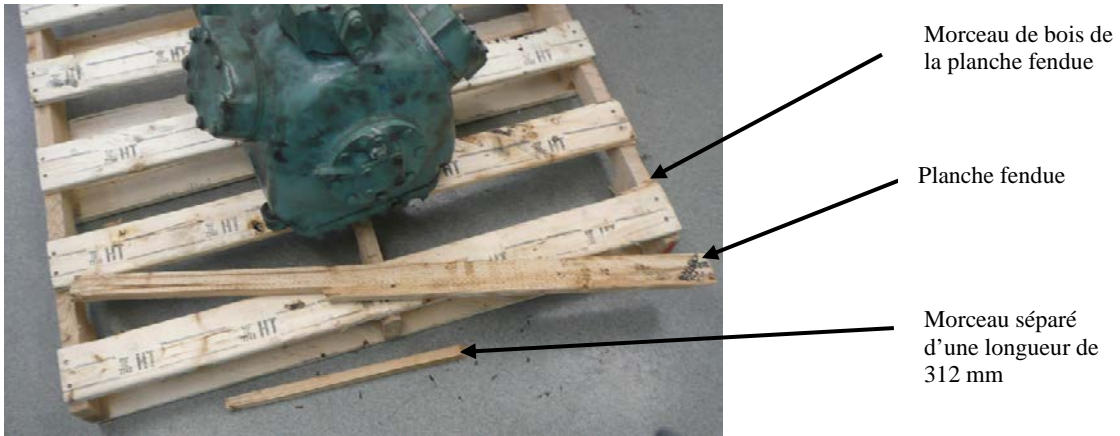
Photo 9 : Planche fendue et détachée de la palette

- La planche utilisée par la victime pour tirer la palette est fendue et détachée de la palette. Les éléments suivants sont constatés :
 - Sa dimension est de 60 mm par 1010 mm par 12,7 mm;
 - La planche est fendue aux deux extrémités :
 - À une extrémité, il reste un petit morceau de bois retenu par le clou situé à 7 mm du rebord;
 - À l'autre extrémité, un morceau de forme irrégulière, d'une longueur de 312 mm, est séparé de la planche.
