RAPPORT D'ENQUÊTE

**Accident mortel survenu à un travailleur
le 18 août 2018 à l'entreprise Ferme Donold Lapointe et Fils inc.
268A, 2e Rang à Lambton**

Direction régionale de l'Estrie

Date du rapport : 21 février 2019

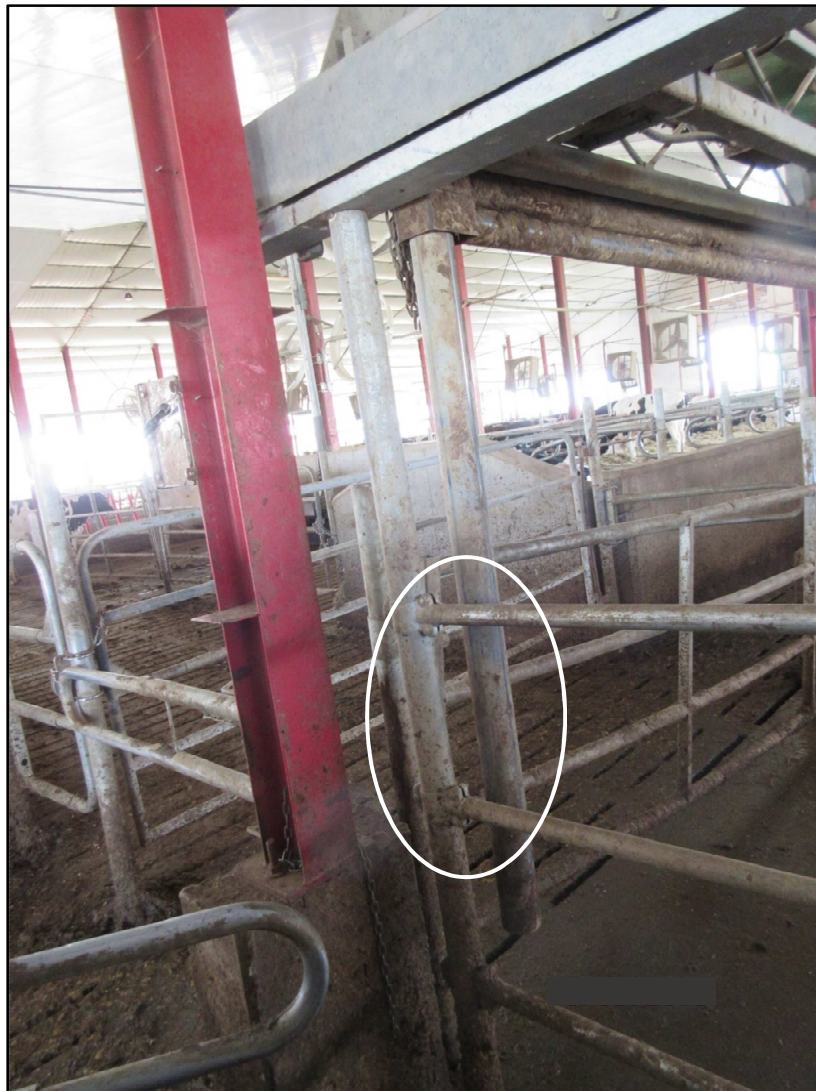
Figure 1 : Zone de coincement

Le 18 août 2018 vers 6 h 45, deux travailleurs s'affairent à la traite des vaches. Alors que la barrière mécanique servant à pousser les vaches vers la salle de traite est en mouvement, un des travailleurs se retrouve dans une zone de coincement qui se forme entre la structure de l'aire d'attente des vaches et la barrière mécanique lorsqu'elle revient en position initiale.

- La conception de l'aménagement fait en sorte que des zones de coincement, accessibles aux travailleurs, se créent lors du déplacement de la barrière mécanique dans l'aire d'attente des vaches.
- Le travailleur circule dans l'aire d'attente des vaches alors que la barrière mécanique est en mouvement.

À la suite de l'accident, l'utilisation de la barrière mécanique servant à pousser les vaches a été interdite (RAP9071272). Son utilisation a pu reprendre après que les informations nécessaires à l'enquête aient été recueillies et que des modifications permettant d'éliminer les zones de coincement à l'entrée et à la sortie de l'aire d'attente des vaches aient été apportées (RAP1233908). Un avis de correction a également été émis afin d'éliminer l'ensemble des zones de coincement et établir des consignes de sécurité (RAP1235736). De plus, des démarches sont en cours auprès du fabricant de la barrière mécanique et de l'installateur.

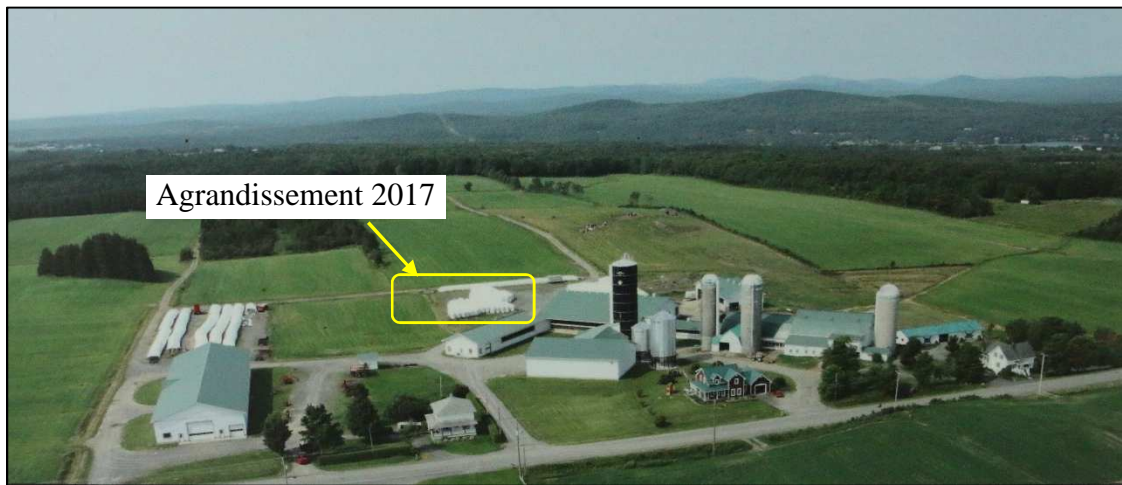
Figure 2 : Vue aérienne des principaux bâtiments
(source: Ferme Donold Lapointe et fils inc.)

L'entreprise se spécialise dans la production laitière et possède un troupeau bovin de 340 têtes, dont 165 vaches en lactation. L'entreprise possède environ 950 acres de terrain dont une partie est cultivée pour nourrir les animaux, une partie est louée et une autre partie comporte une érablière exploitée (usufruit) par [B]. La ferme compte plusieurs bâtiments dont une laiterie, une salle d'alimentation, un entrepôt à litière, une remise à machinerie, une étable froide et plusieurs silos.

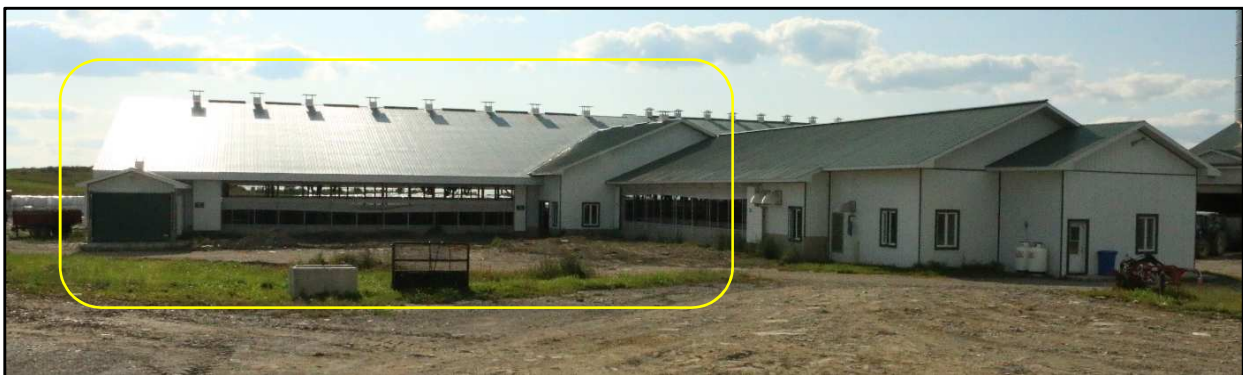
Figure 3 : Agrandissement 2017

Le secteur dédié à la traite comprend notamment une aire d'attente, deux couloirs de retour pour les vaches, un couloir de circulation pour les travailleurs et une salle de traite comportant vingt postes de traite disposés en épis. Une barrière mécanique de marque *Bisco* est utilisée pour faciliter le déplacement des vaches vers la salle de traite.

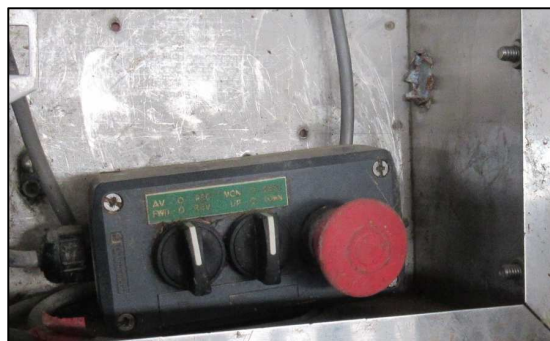
Figure 7 : Dispositif de commande

La vitesse de déplacement de la barrière mécanique est d'environ 0,14 m/s. La vitesse est fixe et ne peut être réglée par l'opérateur. L'avance de la barrière mécanique, en direction de la salle de traite, se fait par incréments prédéterminés (environ 1,2 m, 2,4 m ou 3,9 m selon le nombre de clics effectués avec le bouton de commande) ou en mode continu (lorsque le bouton est maintenu pendant quelques secondes). Un signal sonore avertit que la barrière avance. Le recul de la barrière, en direction de l'entrée de l'aire d'attente des vaches, se fait uniquement en mode continu et sans signal sonore. L'opérateur peut arrêter la barrière en inversant la direction ou en appuyant sur l'arrêt d'urgence. À moins que le travailleur n'arrête la barrière, l'arrêt se fait automatiquement grâce à des butées et à des interrupteurs de fin de course situés respectivement sur le chariot de la barrière et sur le rail (figure 8). Deux dispositifs de commande identiques sont installés : un à l'entrée de l'aire d'attente des vaches et un dans la fosse de traite.

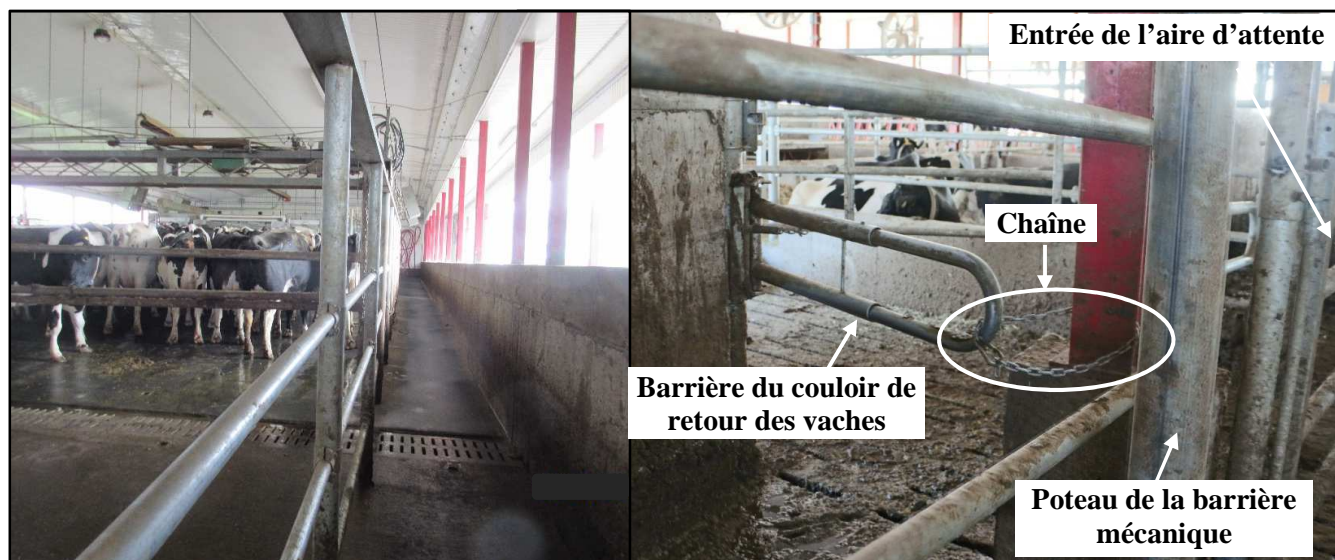
Figure 11 : Couloir de retour des vaches (droit)

Un couloir de retour est présent de chaque côté de l'aire d'attente des vaches. Les vaches s'y dirigent après avoir été traites pour revenir vers leur enclos. Les couloirs ont une largeur de 1,07 m et se terminent par une barrière vis-à-vis de l'entrée de l'aire d'attente des vaches. Ces barrières doivent être maintenues fermées tant que des vaches du groupe suivant circulent de leur enclos vers l'aire d'attente. Une chaîne est utilisée pour maintenir la barrière fermée. La chaîne est passée dans la barrière et autour de la colonne de la structure du bâtiment, juste à côté du premier poteau de la structure de l'aire d'attente.

De plus, la barrière du couloir de retour est installée de façon à se refermer en direction de l'aire d'attente ce qui fait qu'il est possible de la refermer à partir de l'aire d'attente des vaches en passant entre les lisses de la structure. La barrière du couloir de retour se referme juste à côté du premier poteau de l'aire d'attente.

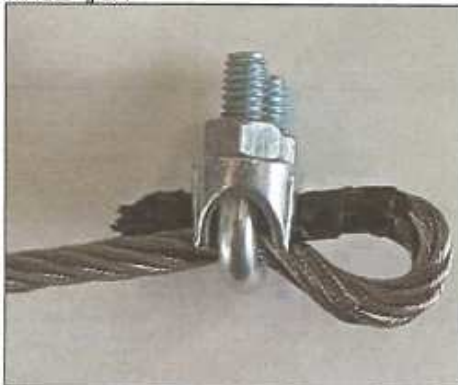
IMAGE #5A

11.
 - Enfiler le câble dans #35 et faire une loupe pour faire tenir le serre câble. (Image # 5A)
 - Enfiler ensuite les anneaux de support de câble sur le câble.
 - En arrière installer un tendeur de câble et passer le câble dans ce dernier. * Attention de passer le câble dans l'anneau qui est sur le bras # de la machine.
 - En avant installer la boîte de jonction sur le #35.
12. Faire avancer votre barrière à l'endroit désiré et placer #47 pour arrêter la barrière par la "limit switch".
13. Faire reculer votre barrière à l'endroit désiré et placer #47 pour arrêter la barrière par la "limit switch".
(Placer # 47 légèrement incliner vers la Barrière)
