RAPPORT D'ENQUÊTE
Version dépersonnalisée

**Accident mortel survenu à un travailleur du
ministère des Transports du Québec,
le 23 février 2018, sur l'autoroute 20 ouest
(rond-point Dorval).**

Direction régionale de Montréal de la prévention-inspection

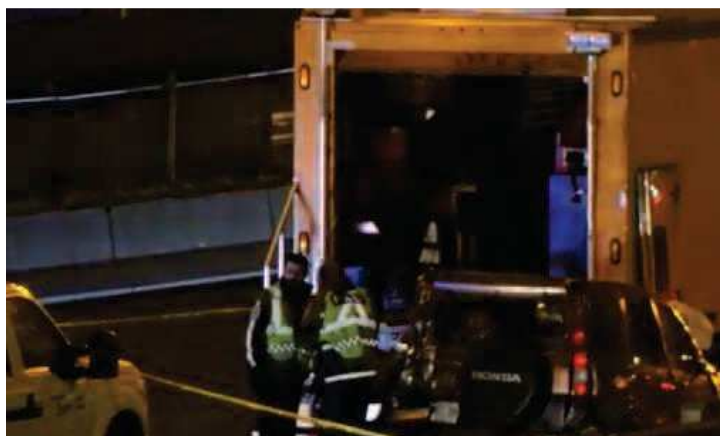
Source média

Le 23 février 2018, vers 23 h 35, alors que les travailleurs s'affairent à réparer une glissière sur l'autoroute 20 ouest, à la hauteur du rond-point Dorval, un citoyen pénètre avec son véhicule dans l'aire de travail et coince un travailleur contre un camion de service du ministère des Transports du Québec, ci-après nommé MTQ.

Le décès du travailleur est constaté sur place.

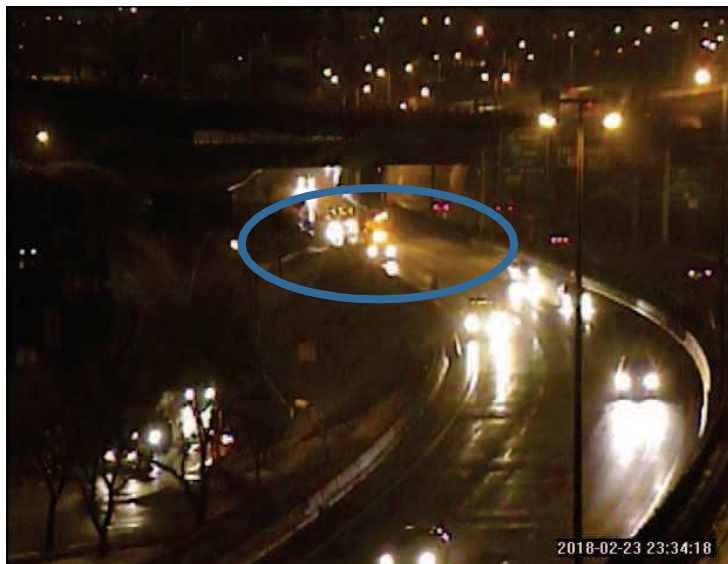
Photo 1 - Lieu de travail - Caméra de surveillance du MTQ

Les travaux sont effectués sur l'accotement droit de l'autoroute 20, direction ouest, à la hauteur du rond-point Dorval, au kilomètre 56,4.

À cet endroit, l'autoroute 20 comporte trois voies par direction (est-ouest) et la limite de vitesse affichée est de 100 km/h.

L'aire de travail est située à la sortie d'une légère courbe, après le passage des voies sous deux viaducs. À cet endroit, l'accotement d'une largeur d'environ 1,5 m et la voie de droite sont fermés sur une longueur d'environ 30 m.

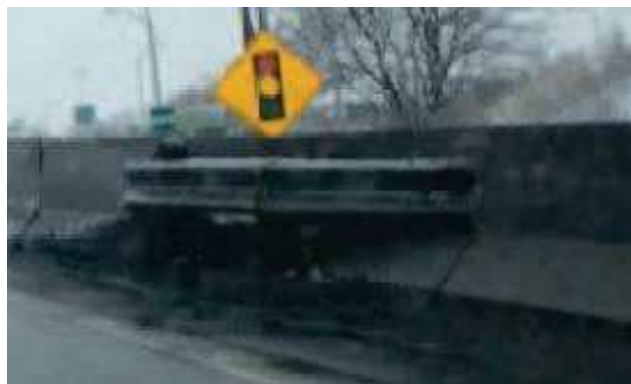
Photo 2 - Glissière remplacée

Les travaux visent le remplacement d'une glissière de sécurité qui lie deux structures de béton entre elles. Une glissière de sécurité se définit comme étant un dispositif de retenue conçu pour retenir et rediriger des véhicules.

Les travaux à effectuer se limitent à l'assemblage des sections d'une nouvelle glissière et à son boulonnage sur la structure de béton existante.

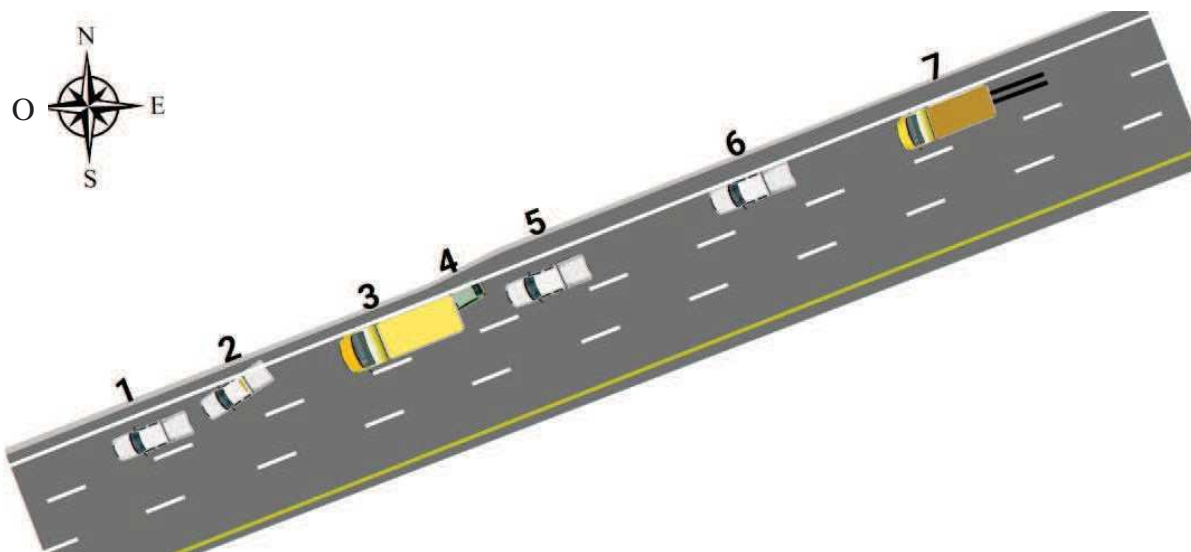
Dessin 1 - Positionnement des véhicules à la suite de l'accident

L'aire de travail est protégée à l'arrière par un camion benne (no.7) équipé d'un atténuateur d'impact (AIFV). À l'avant du camion benne, deux camionnettes Ford F-250 (no. 5 et 6) sont stationnées. Les camionnettes sont respectivement stationnées à environ 9 et 20 m à l'avant de l'AIFV. Ces deux camionnettes se trouvent dans la voie de droite parallèlement à l'endroit où sont réalisés les travaux de remplacement de la glissière de sécurité. Celles-ci, visent à prévenir la réinsertion d'un véhicule à l'avant de l'AIFV et forment une protection latérale destinée à protéger l'aire de travail et les travailleurs qui y œuvrent.

Complètement à l'avant de l'aire de travail se trouve un camion cube (no.3) contenant le matériel et les outils.

Les véhicules sont munis de flèche de signalisation et/ou de gyrophare.

Légende : 1- Véhicule impliqué dans la collision 2-Camionnette MTQ3- Camion cube MTQ4- Véhicule impliqué dans la collision
 5- Camionnette MTQ6- Camionnette MTQ7- Atténuateur d'impact fixé sur véhicule MTQ
 Source : CNESST

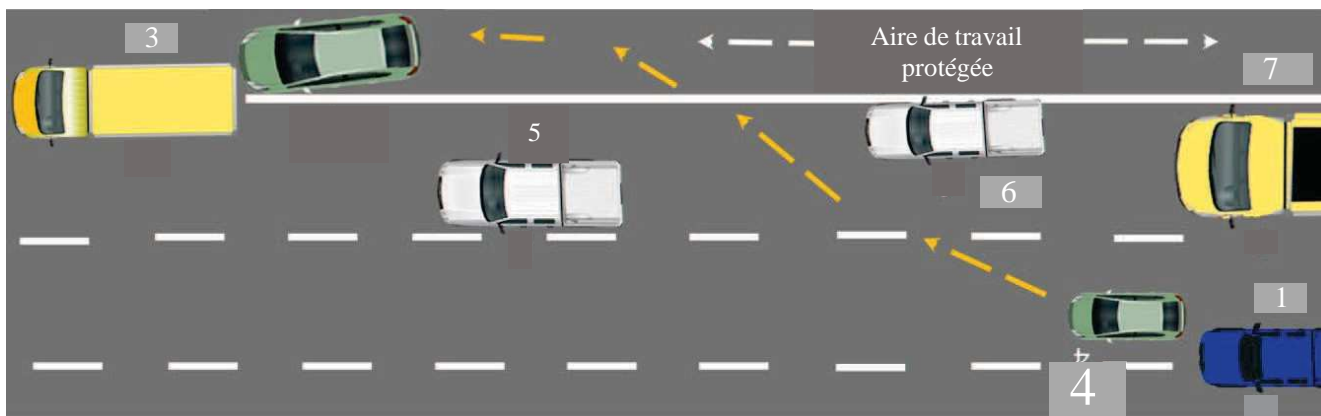
Dessin 2 – Trajectoire du véhicule percuté (no.4)

Vers 23 h 35, un véhicule circulant dans la voie de gauche percute l'arrière (côté conducteur) d'une autre automobile circulant dans la voie du centre. Le véhicule heurté dévie de sa course, s'insère entre les deux véhicules de protection du MTQ, frappe le muret de béton, happe plusieurs travailleurs et termine sa course en coinçant monsieur [C] contre le camion cube du MTQ.

Le dessin 2 illustre la séquence de l'accident. Le véhicule (no.1) percute le véhicule (no.4) approximativement à la hauteur de l'AIFV (no.7). À la suite de l'impact, le véhicule (no.4) suit la trajectoire illustrée et termine sa course en coinçant monsieur [C] contre le camion cube. En supposant que les véhicules circulent à la vitesse affichée de 100 km/h (27,8 m/s), le véhicule (no.4) prend environ une seconde pour traverser l'aire de travail et emboutir le camion cube.

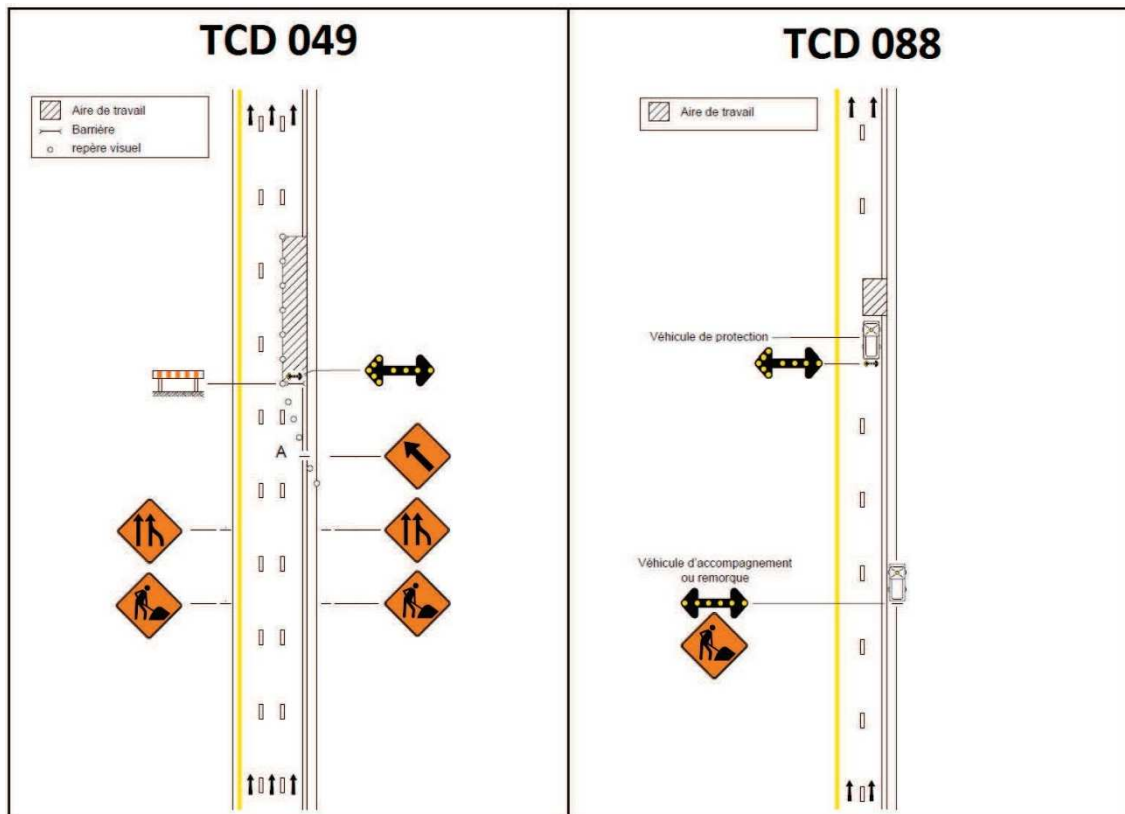
Dessins normalisés TCD 049 et TCD 088

Le dessin normalisé TCD 088 est utilisé pour la signalisation des travaux de très courte durée prévisibles et programmables sur une route dont la vitesse est supérieure ou égale à 90 km/h et sur les autoroutes. Ce dessin normalisé prévoit la présence d'un véhicule de protection ainsi que d'un véhicule d'accompagnement ou d'une remorque situé à 500 m en amont

En ce qui concerne les travaux de courte durée, ce sont ceux qui nécessitent plus de 15 minutes et au plus de 24 heures pour leur réalisation. Le dessin normalisé TCD 049 est applicable aux travaux de courte durée sur une route à six voies séparées.

Les témoignages recueillis nous informent que le dessin normalisé TCD 088 du *Tome V* prévu pour des travaux de très courte durée est normalement utilisé lors de l'exécution de

ce type de travaux. Or, il n'y a aucun véhicule d'accompagnement ou de remorque situé à 500 m en amont du véhicule de protection. Monsieur [C] au MTQ, nous explique qu'à cet endroit, l'autoroute n'a pas d'accotement et qu'il serait périlleux de positionner un véhicule qui chevauche le bord de l'autoroute et la voie de droite.

Ainsi, les dessins normalisés ne sont pas utilisés intégralement pour la signalisation des travaux et aucun plan et devis signé et scellé d'un ingénieur n'est préparé comme référence pour la signalisation.

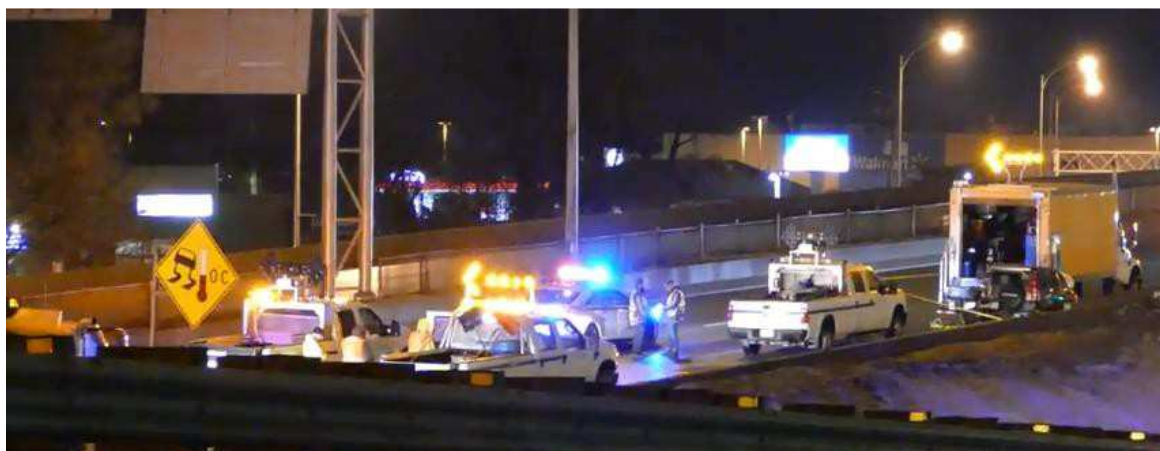
Figure 1 – Photo de l'accident (Source : médias)

Le 23 février 2018, alors que des travailleurs s'affairaient à remplacer une glissière, le véhicule d'un usager de la route est venu percuter les travailleurs. Un des travailleurs est décédé. Dans le cadre de l'enquête d'accident réalisée par la CNESST, un avis sur la signalisation en place lors de l'accident a été demandé.

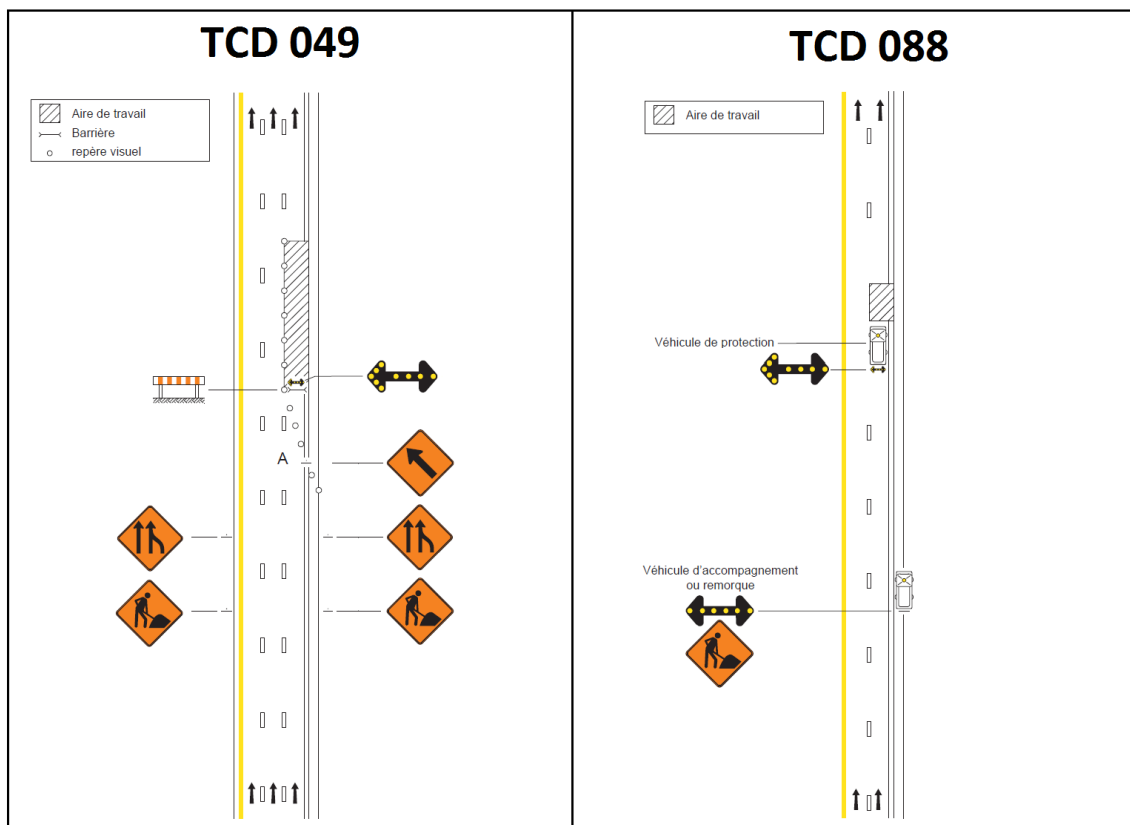
Figure 2 – Comparaison entre les dessins normalisés TCD 049 et TCD 088

Voici un schéma qui montre les différences majeures entre les deux dessins normalisés :

Le dessin normalisé TCD 088 utilisé n'était donc pas celui exigé par le Tome V (TCD 049).

Le dessin normalisé qui a été utilisé par l'employeur est le TCD 088 qui s'applique seulement pour des travaux de très courte durée.

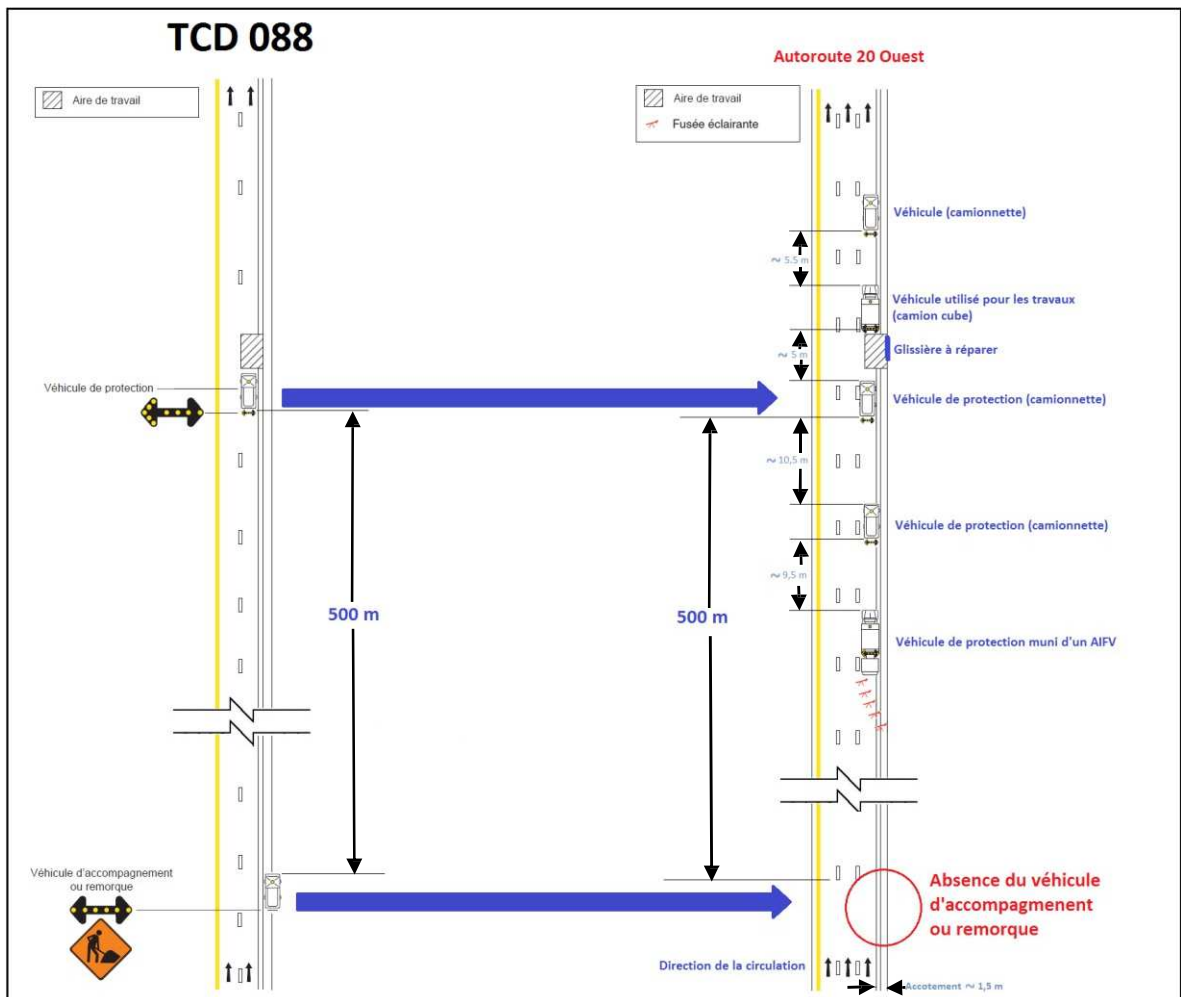
Figure 3 – Comparaison entre le dessin normalisé TCD 088 et la signalisation présente lors de l'accident

Le véhicule d'accompagnement ou remorque exigé par le dessin normalisé TCD 088 était absent. Voir la figure suivante pour une comparaison entre le dessin normalisé TCD 088 et la signalisation présente lors de l'accident.

Un dessin normalisé s'applique selon la configuration de la route et il représente la signalisation qui doit être minimalement utilisée. Dans le cas présent, le dessin normalisé qui a été utilisé par l'employeur est le TCD 088. On peut ajouter de la signalisation supplémentaire, mais on doit respecter les éléments minimaux exigés par le dessin normalisé TCD 088. Le véhicule d'accompagnement ou remorque exigé par le dessin normalisé TCD 088 devait donc être utilisé et il n'était pas présent. Donc, la signalisation exigée par le dessin normalisé TCD 088 n'était pas respectée.

Si l'employeur avait déterminé que la signalisation minimale exigée par le dessin normalisé TCD 088 ne pouvait être appliqué en raison des conditions de temps et de lieu, un plan devait être préalablement préparé par un ingénieur, avec sa signature et son sceau attestant que le plan avait été conçu en respectant les énoncés du chapitre 4 (section 4.42.1, chapitre 4, Tome V). Ce plan n'a pas été préparé.

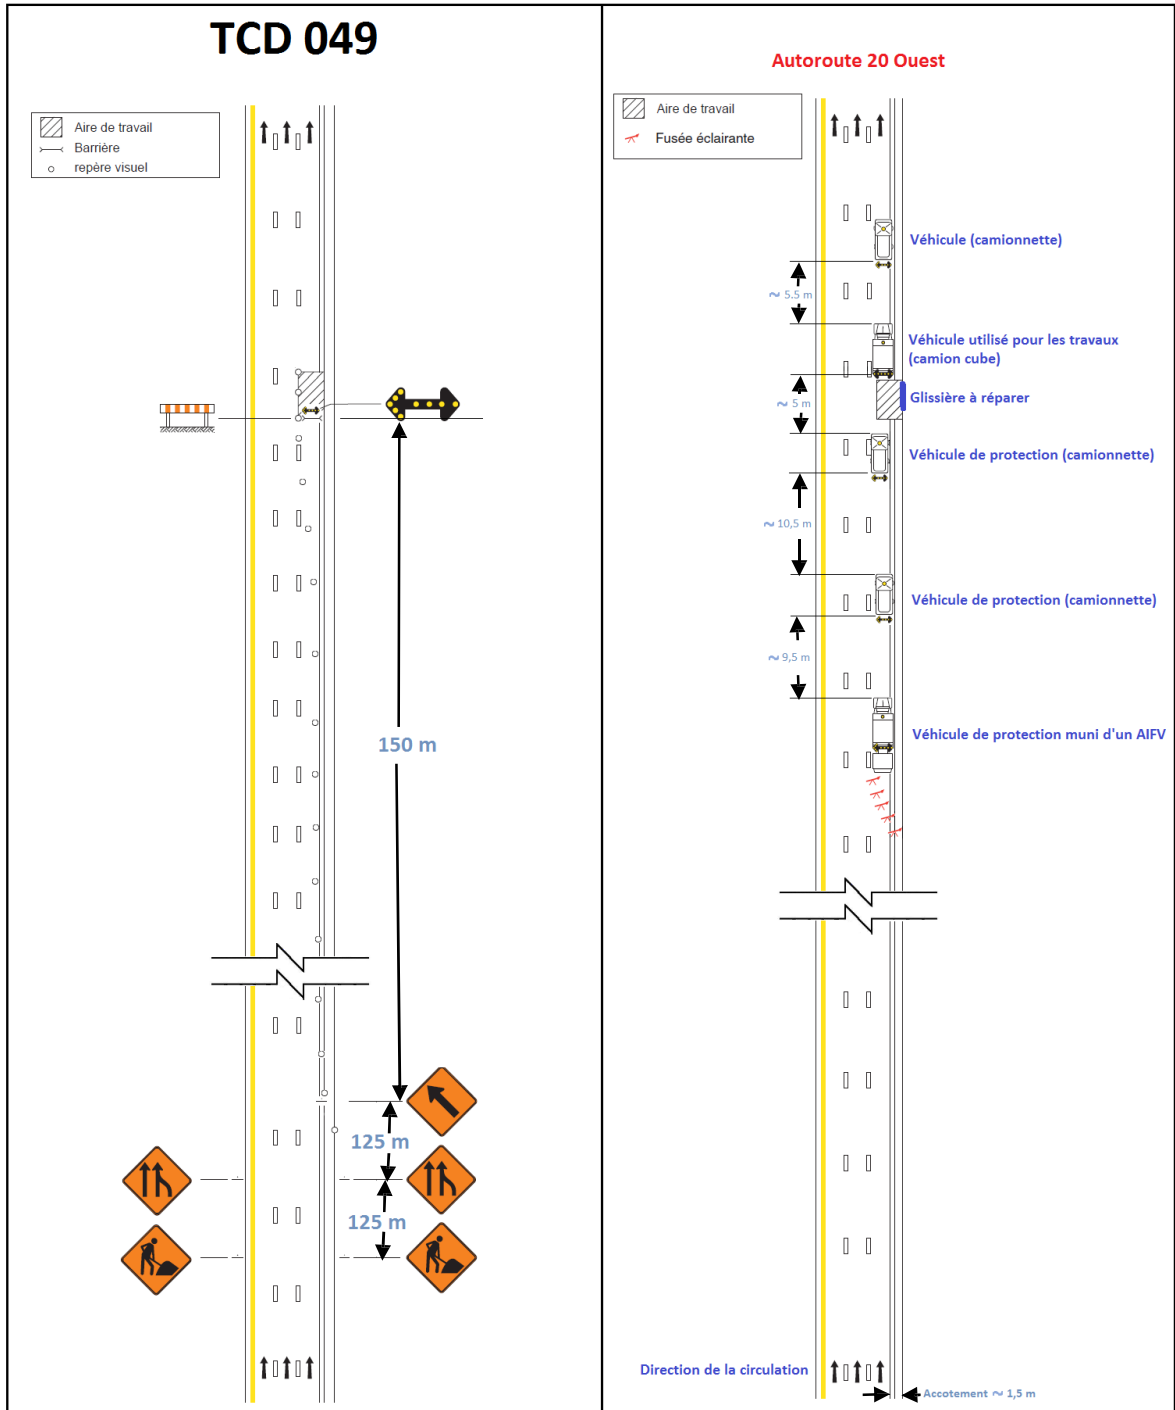
Figure 4 – Comparaison entre le dessin exigé par le Tome V (TCD 049) et la signalisation présente lors de l'accident

Lorsqu'on compare la signalisation qui est exigée par le Tome V, dessin normalisé TCD 049, et celle qui a été mise en place lors de l'accident, on peut conclure que celle-ci n'était pas conforme au Tome V.

Également, le dessin normalisé choisi, le TCD 088, n'a pas été respecté. Le véhicule d'accompagnement ou remorque exigé par le dessin normalisé TCD 088 devait être utilisé et il n'était pas présent. Si l'employeur avait déterminé que la signalisation minimale exigée par le dessin normalisé TCD 088 ne pouvait être appliquée en raison des conditions de temps et de lieu, un

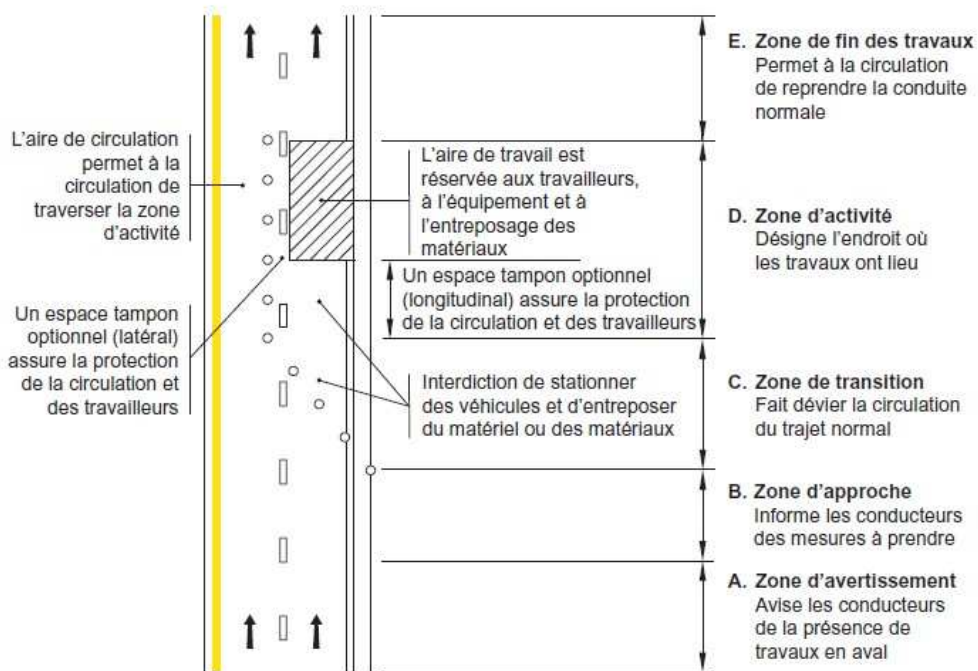
Figure 4.3-1
Composantes d'une zone de travaux

Comme l'illustre la figure 4.3-1, les cinq composantes d'une zone de travaux englobent toute la longueur de la route entre le premier panneau d'avertissement des travaux et le dernier dispositif de contrôle de la circulation, là où la circulation retourne au trajet et aux conditions habituels.

Dans la zone d'approche, les conducteurs sont avisés des changements de voies, de la réduction de la vitesse, des interdictions de dépasser, etc. Afin de pouvoir réagir, les conducteurs ont besoin de cette information à une distance suffisamment à l'avance pour s'adapter à la nouvelle situation.

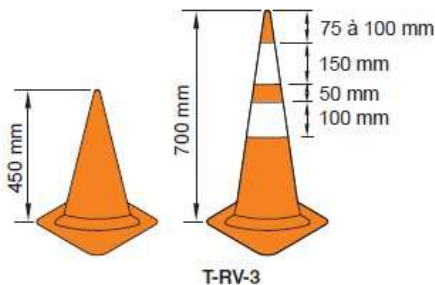
Les cônes de signalisation (T-RV-3) de couleur orange doivent être utilisés uniquement lors des travaux de courte durée, à l'exception des travaux effectués sur les autoroutes, les travaux de très courte durée, ainsi que lors des opérations de marquage routier.

La hauteur des cônes doit être conforme aux données du tableau 4.5-4.

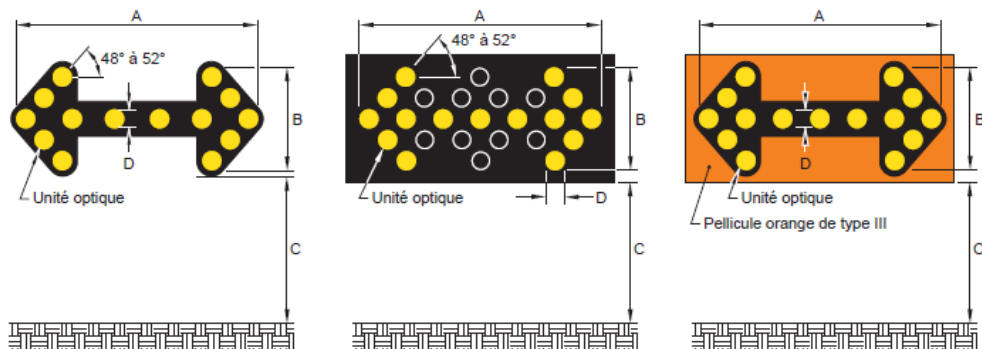
Figure 4.37-1
Flèches de signalisation

Utilisation	Largeur minimale (A)	Hauteur minimale (B)	Hauteur minimale du sol (C)	Diamètre minimal des unités optiques (D)	Nombre minimal d'unités optiques	Angles minimaux de lisibilité (\pm ° de l'axe central)	Distance minimale de lisibilité
Travaux de longue durée sur autoroute	2340 mm	1110 mm	2100 mm	146 mm	15	$\pm 20^\circ$	800 m
Autres utilisations	1390 mm	540 mm	1500 mm	100 mm	14	$\pm 20^\circ$	600 m

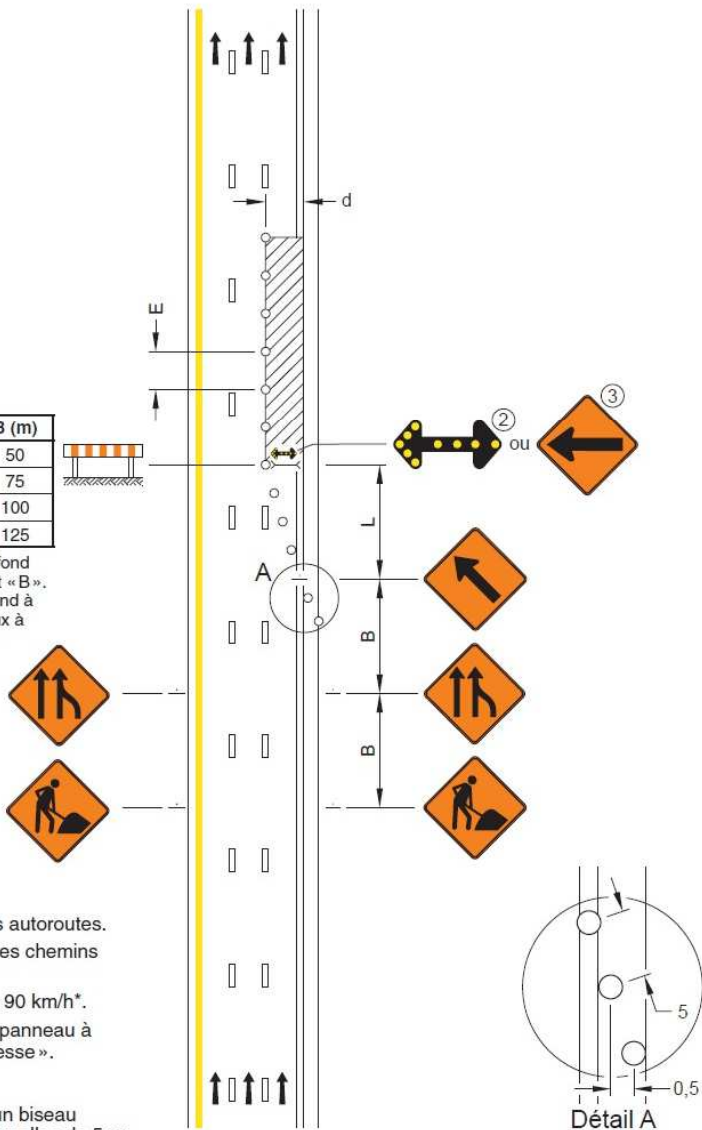
B : Espacement des panneaux

d : Largeur de l'entrave sur une voie (voie ≤ 3,65 m)

① Les cônes sont interdits sur les autoroutes.

② Requis sur les autoroutes et les chemins où $V \geq 90$ km/h*.

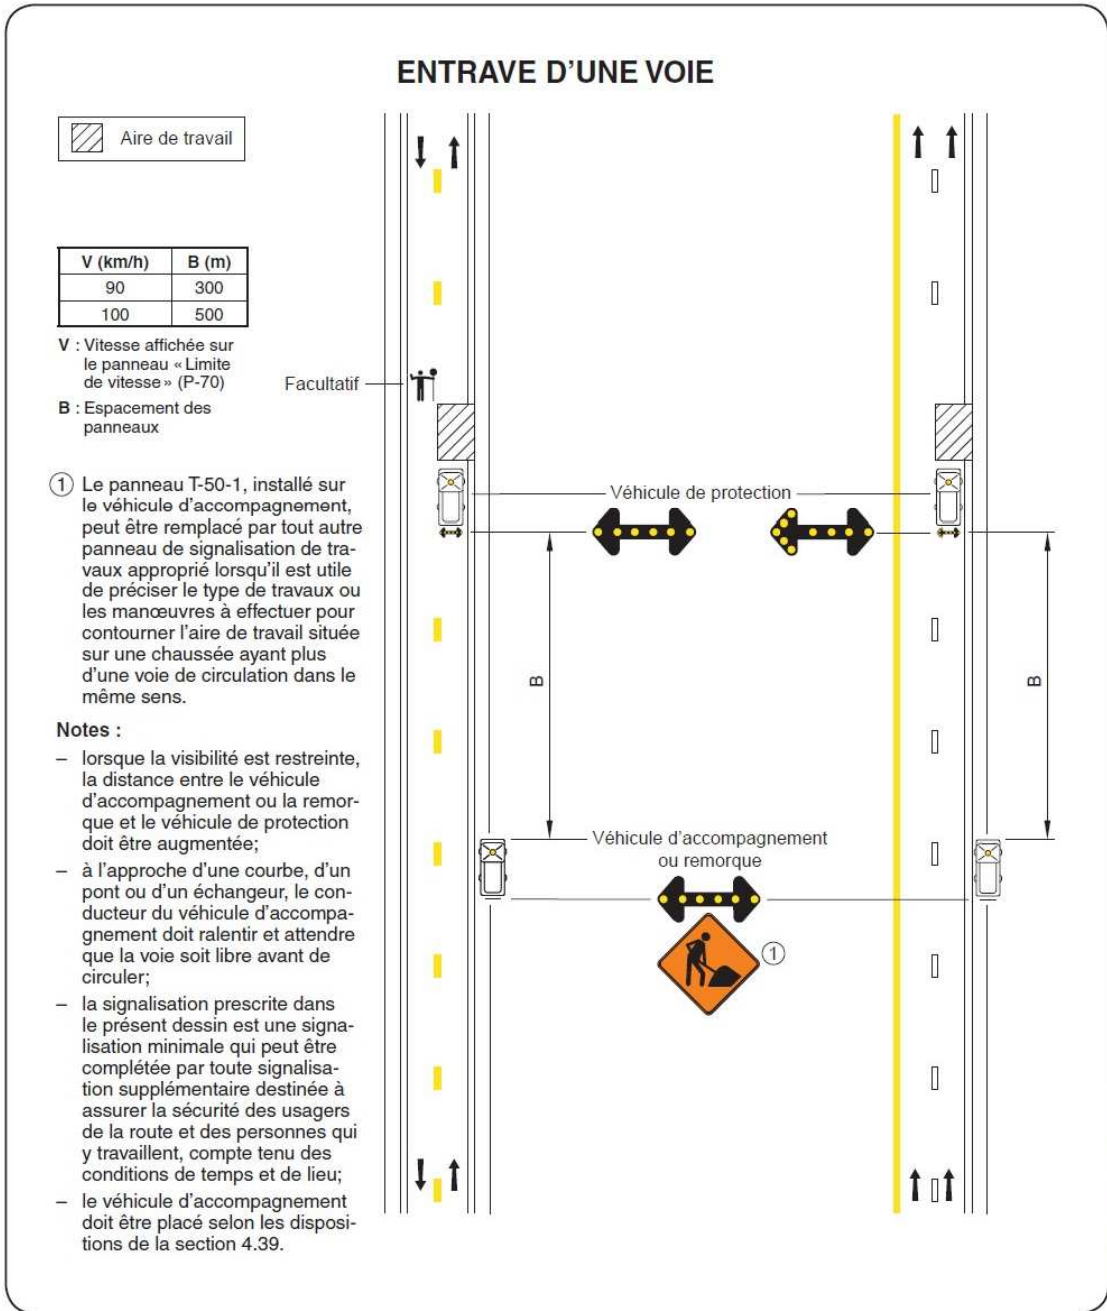
**SIGNALISATION DES TRAVAUX
DE MOINS DE 15 MINUTES
PRÉVISIBLES
ET PROGRAMMABLES
V ≥ 90 KM/H ET AUTOROUTES**
