# **RAPPORT D'ENQUÊTE**

**Accident mortel survenu à un travailleur  
le 17 mai 2018 de l'entreprise Patrick Turgeon (Arb'attage)  
[ ... ] à Québec**

**Direction régionale de la Capitale-Nationale**

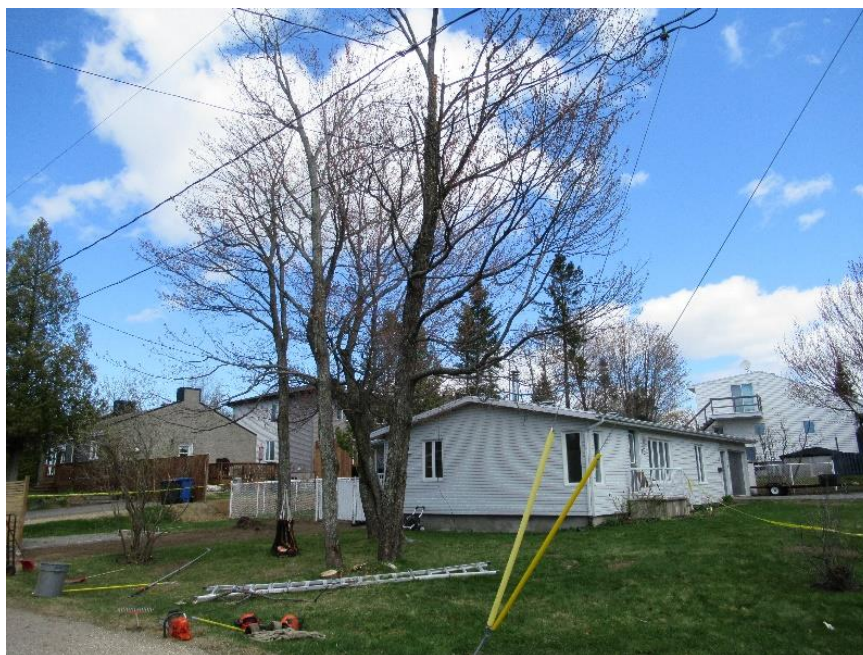
Photo 1 : Lieu de l'accident

Le 17 mai 2018, [ ... ] à Québec, une scie à élaguer télescopique en aluminium utilisée par un élagueur-grimpeur entre en contact avec un fil électrique de moyenne tension (14 400 V).

L'élagueur-grimpeur est électrocuté.

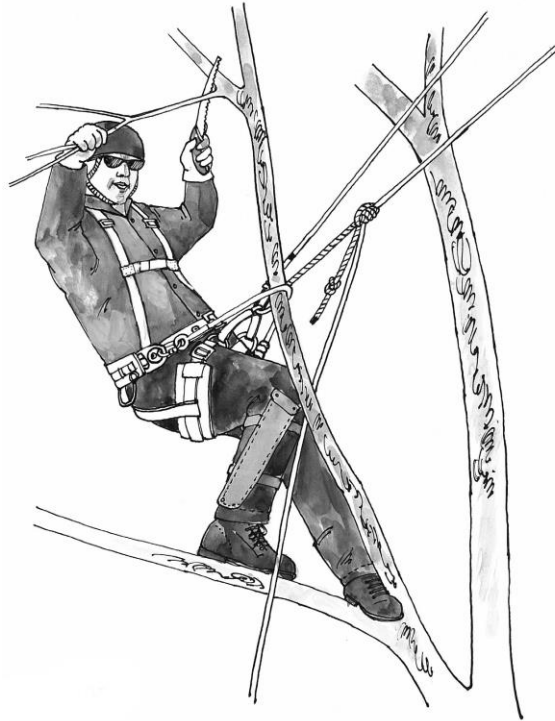
Image 2 : Travail en appui sur corde

L'entreprise Patrick Turgeon (Arb'attage) a convenu d'une entente verbale avec [ B ] à l'effet que les travailleurs doivent abattre un arbre et élaguer les branches mortes sur deux autres arbres afin d'éviter leur chute sur le hamac du [ B ]. Les travaux sont effectués par un élagueur-grimpeur et un homme au sol, le second élagueur-grimpeur étant absent. L'ensemble des travaux en hauteur se réalise en appui sur corde, c'est-à-dire en se positionnant dans l'arbre à l'aide d'équipement pour les travaux en hauteur (Image 2).

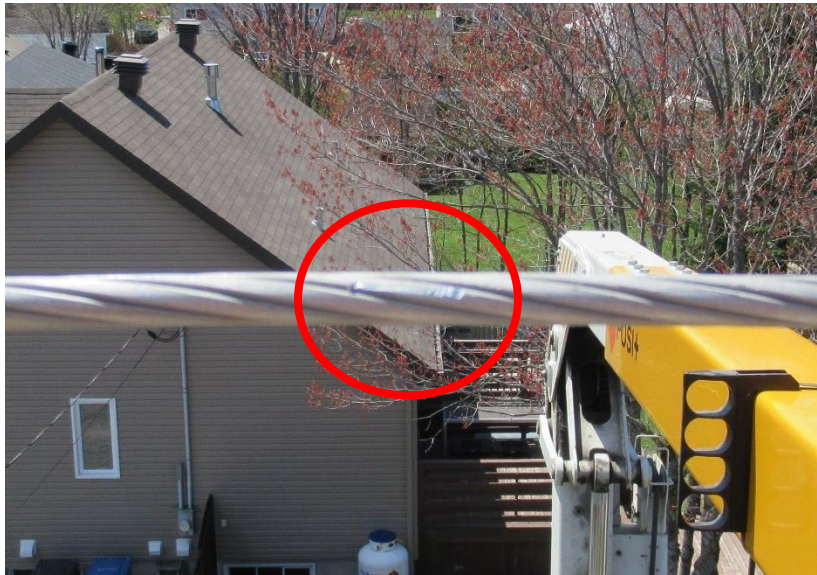
Photo 4 : Marques sur le fil électrique 14 400 V

Les lignes électriques de moyenne tension, 14 400 V ne sont pas recouvertes d'une gaine isolante. Le fil électrique présente quatre marques parallèles décentrées de 0,3 m par rapport à l'arbre. Selon le chef monteur d'Hydro-Québec, les marques sont franches, exemptes de trace de carbonisation et de débris, ce qui signifie qu'elles sont récentes (Photo 4).

Les lignes moyenne tension sont munies d'un système de mise hors tension automatique afin de protéger le réseau électrique. Le contact ayant été de courte durée et avec un objet présentant une très bonne conductivité, le réseau électrique ne s'est pas mis hors tension.
