**EN004227**

# **RAPPORT D'ENQUÊTE**

**Accident mortel survenu à un travailleur de l'entreprise  
Service de remorquage St-Hubert inc. le 5 décembre 2018  
au 3030, boulevard Pitfield, arrondissement Saint-Laurent, à Montréal**

**Direction régionale de Montréal de la prévention inspection**

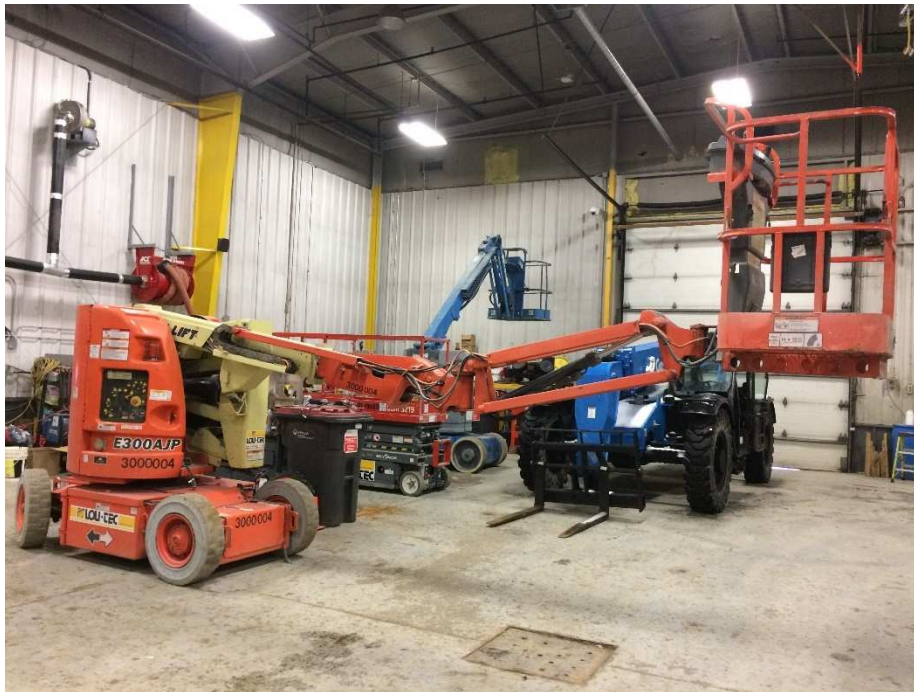
Photo 1 : Plate-forme élévatrice à bras articulé de marque JLG, modèle E300AJP  
(même modèle que celui impliqué dans l'accident)

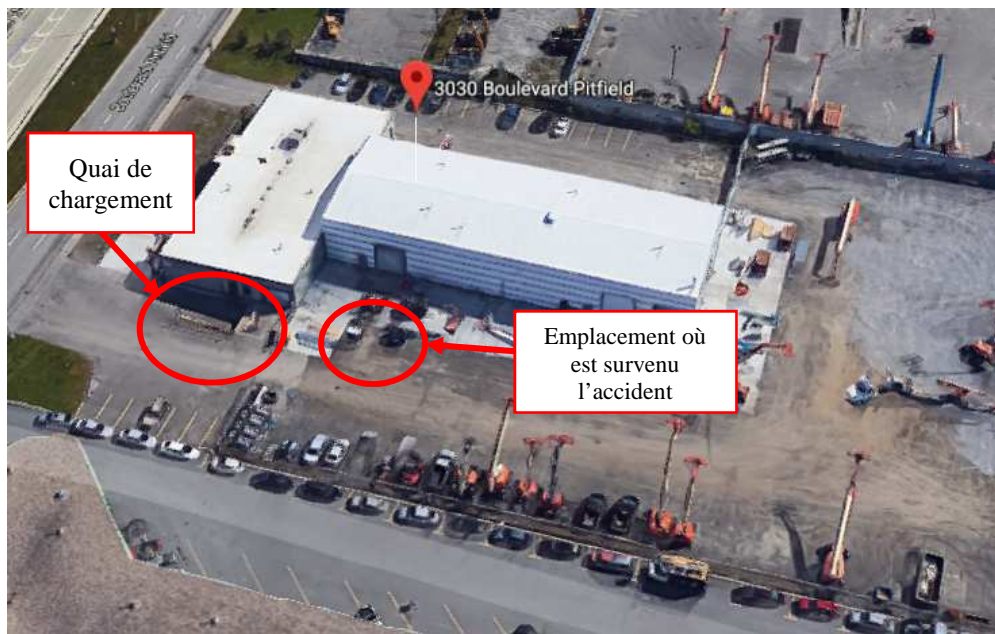
Au moment de l'accident, la dépanneuse est stationnée dans la cour extérieure devant la porte de garage no 1 (voir photos 2 et 3). À cet endroit, la cour est en gravier et le sol est de niveau. De plus, le jour de l'accident, la surface du sol est gelée et la température enregistrée est de -8,2 °C.

Photo 2 : Emplacement où est survenu l'accident, devant la porte de garage no 1 et quai de chargement  
Vue en hauteur de l'établissement

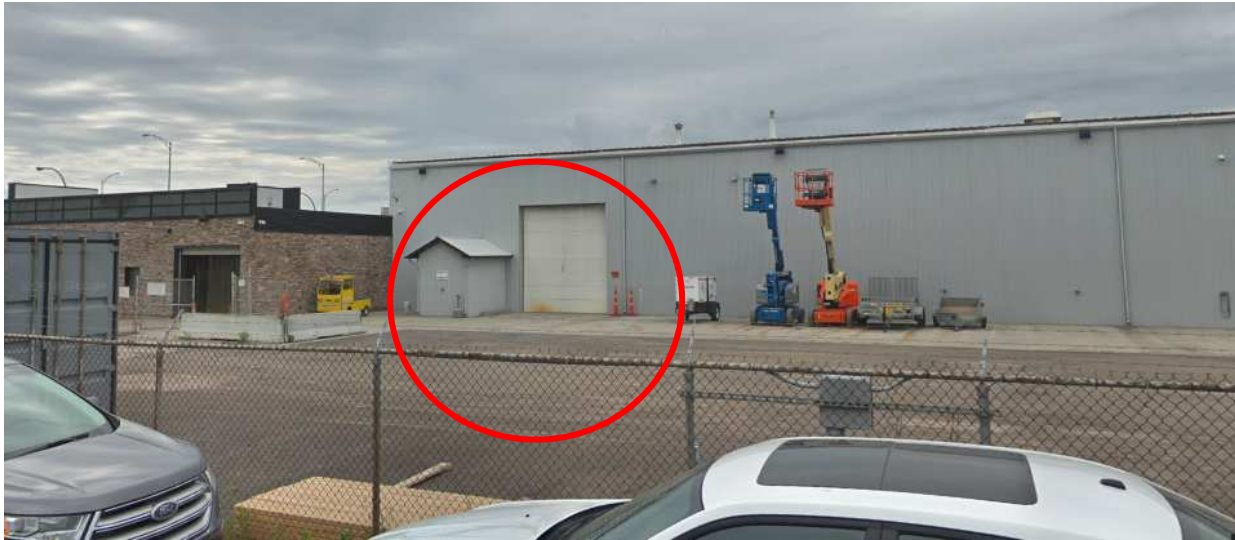
Photo 3 : Emplacement où est survenu l'accident, devant la porte de garage no 1  
Source : <https://www.google.com/maps>, modifiée par la CNESST

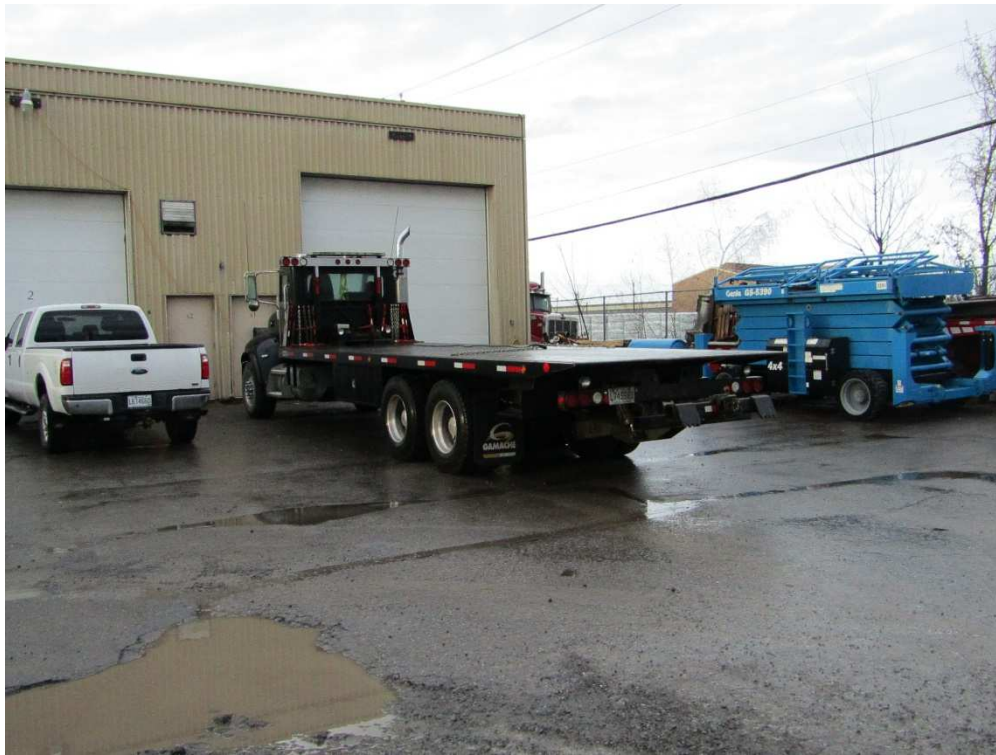
Photo 4 : Dépanneuse à plateau  
Source : CNESST

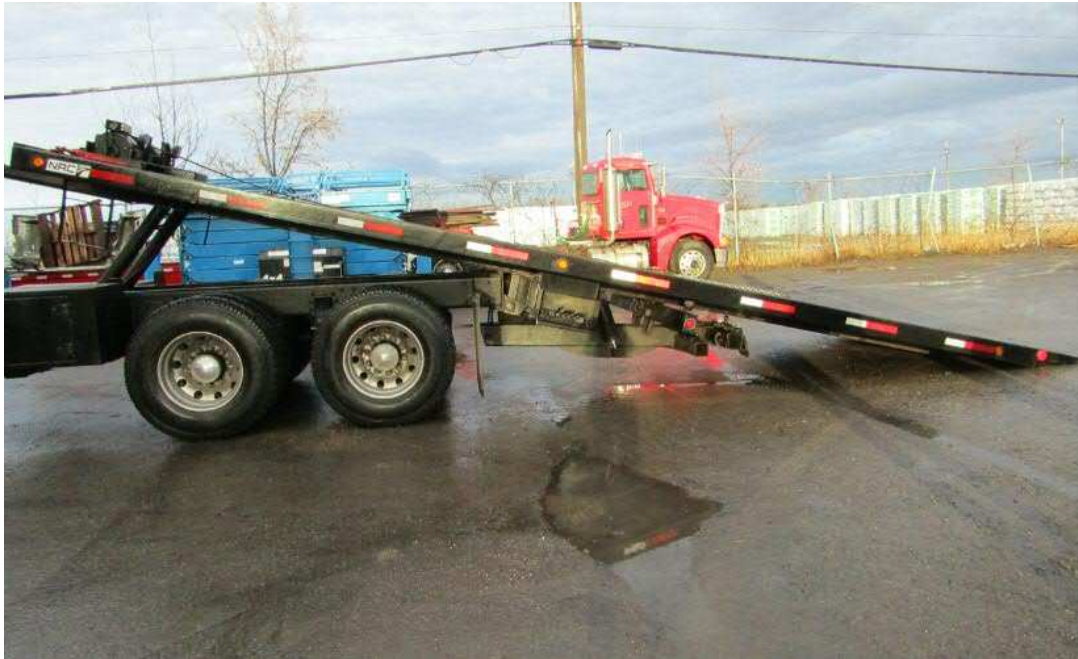
La dépanneuse à plateau a été achetée usagée en octobre 2018 (voir photos 5 et 6).

- Fabricant : Les Industries NRC inc.
- Modèle : 40 000TB
- Capacité du plateau : 40 000 livres
- Capacité du treuil : 25 000 livres
- Longueur du plateau : 853 cm
- Le plateau est fraîchement peint par le fournisseur peu de temps avant l'acquisition.
- Au sol, l'inclinaison maximale du plateau est d'environ 15 degrés.
- Le boîtier de contrôle est positionné sur le châssis de la dépanneuse (absence d'une commande à distance du treuil).

Photo 5 : Dépanneuse à plateau incliné  
Source : CNESST

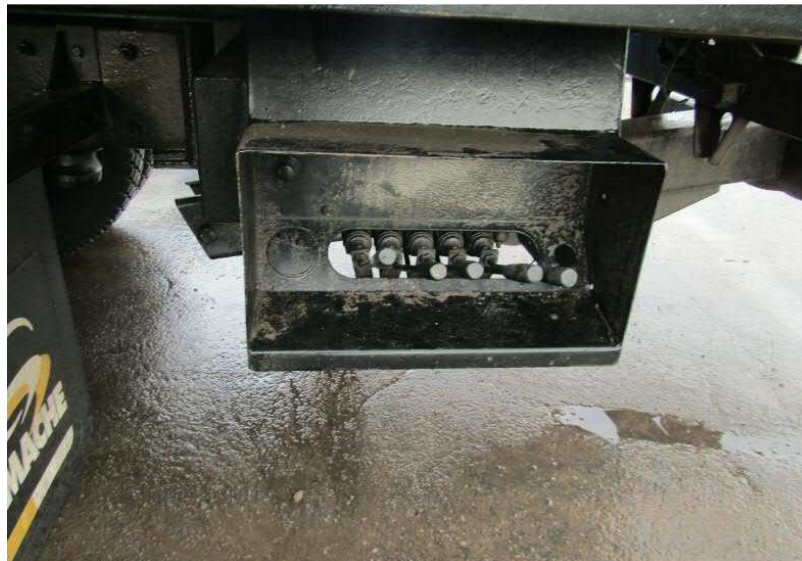
Le boîtier de contrôle regroupe cinq commandes hydrauliques pour manœuvrer le plateau et le treuil (voir photo 7). Ces commandes permettent un déplacement horizontal du plateau ainsi que son inclinaison. Le treuil est également actionné par ces commandes. Le boîtier est situé sous le plateau, du côté conducteur.

Photo 6 : Boîtier de commande de la dépanneuse à plateau  
Source : CNESST

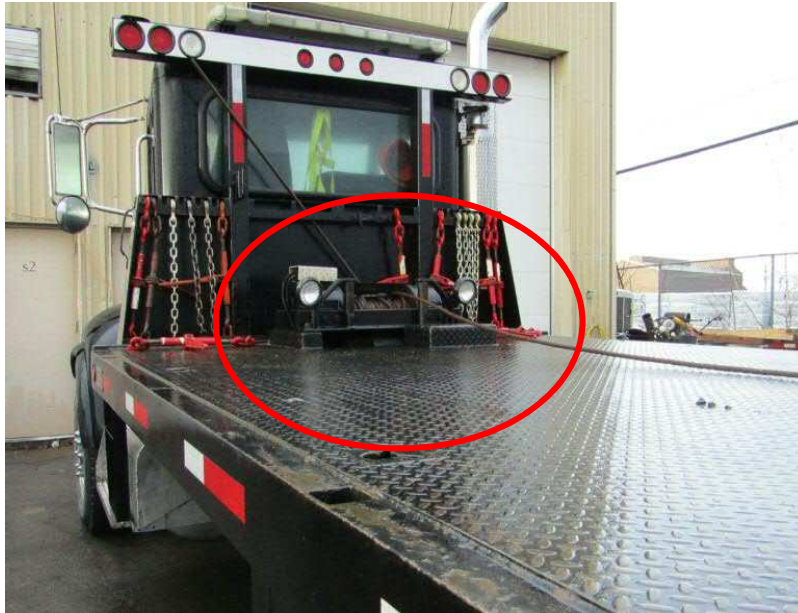
La dépanneuse à plateau est munie des dispositifs d'arrimage suivants : treuil hydraulique, câble d'acier, crochet et chaîne (voir photos 7 et 8). À l'extrémité du câble d'acier, il y a un crochet coulissant à manille. Le crochet permet de tirer les appareils de levage sur le plateau.

Photo 7 : Treuil  
Source : CNESST

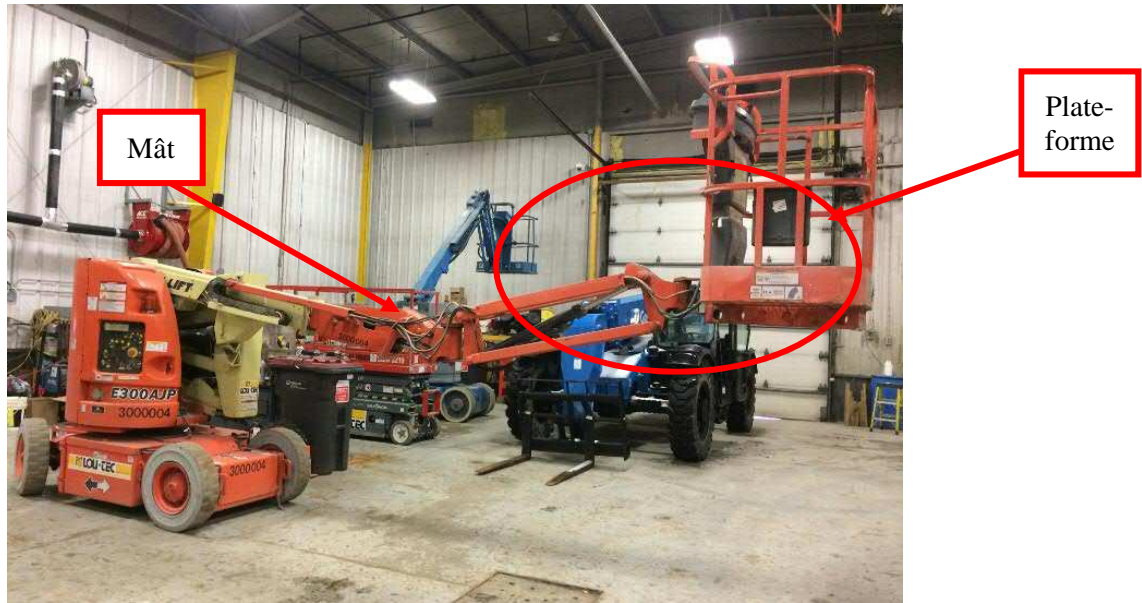
La plate-forme de travail élévatrice à bras articulé provient du centre de location du Groupe Lou-Tec inc. (voir photo 9). Cet équipement est un élévateur à plate-forme hydraulique à propulsion automatique, équipé d'une plate-forme de travail montée à l'extrémité du mât. Cet appareil de levage est muni de deux postes de commande. Le premier poste de commande se trouve dans la plate-forme. Depuis ce poste, l'opérateur peut conduire la machine en marche avant et arrière et déplacer le mât. Le deuxième poste de commande se trouve au sol et est prioritaire au poste de commande situé dans la plate-forme. Les commandes au sol permettent d'actionner le mât, ainsi que son pivotement. Ces commandes doivent être utilisées uniquement en cas d'urgence pour abaisser la plate-forme au sol si l'opérateur à bord de la plate-forme est dans l'incapacité de le faire lui-même.

- Fabricant : JLG
- Modèle : WE300AJ002
- Année : 2014
- Capacité : 500 livres
- Hauteur maximale de la plate-forme : 9,14 m.
- Portée horizontale de la plate-forme : 6,1 m.
- Matériel du plateau : acier
- Pneus remplis
- Embrayage : aucun neutre

Photo 9 : Plate-forme élévatrice à bras articulé de marque JLG  
Source : CNESST
