## **RAPPORT D'ENQUÊTE**

**Accident mortel survenu à un travailleur,  
le 5 juillet 2018, de l'entreprise Coffrages MR inc.  
sur un chantier de construction situé au croisement du boulevard de  
l'Auvergne et de l'autoroute Henry IV à Québec.**

**Direction régionale de la Capitale-Nationale**

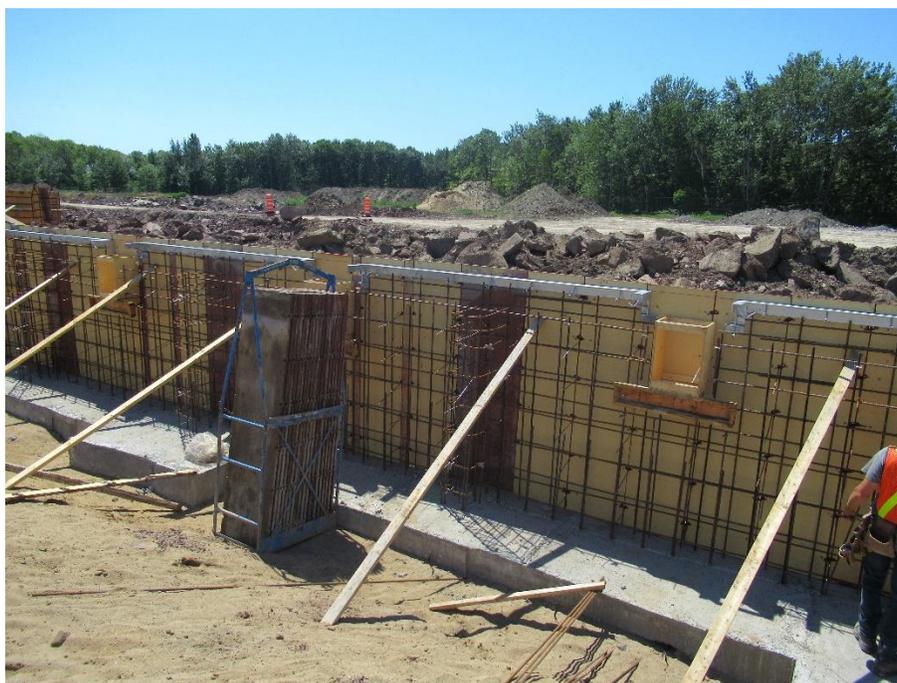
Fig. 1 : Zone des travaux de coffrage

Le 5 juillet 2018, des [ ... ] de l'entreprise Coffrages MR inc. s'affairent à l'installation de cornières en fer et à la préparation du coffrage de murs dans une excavation située sur un chantier de construction sur le boulevard de l'Auvergne à Québec. Alors que [ ... ] travailleurs qui convoiturent quittent le lieu de travail en direction de leur domicile, M. [ I ], charpentier-menuisier A, situé dans le siège passager, présente des symptômes de coup de chaleur. [ J ] stationne alors le véhicule et contacte les services d'urgence.

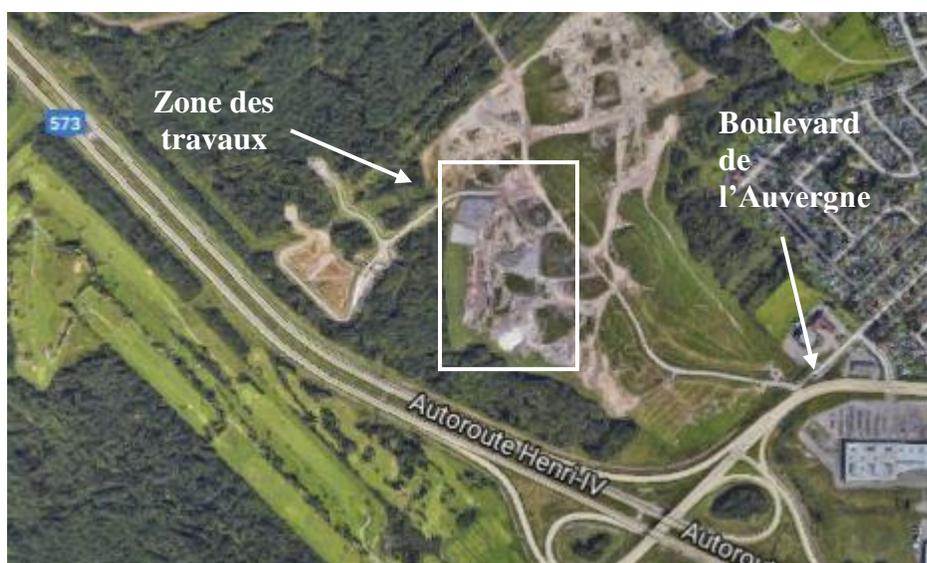
Fig. 2 : Lieu de travail

Le lieu de travail est le chantier de construction du futur centre de distribution de la Maison Simons. Le chantier de construction est situé sur le boulevard de l'Auvergne à Québec. Le 5 juillet 2018, des travaux de coffrage sont effectués dans la section des quais de chargement et des travaux de préparation des sols sont effectués dans le reste du chantier. Les véhicules et les équipements de l'entreprise Coffrages MR sont placés à proximité de l'excavation dans la zone des travaux de coffrage.

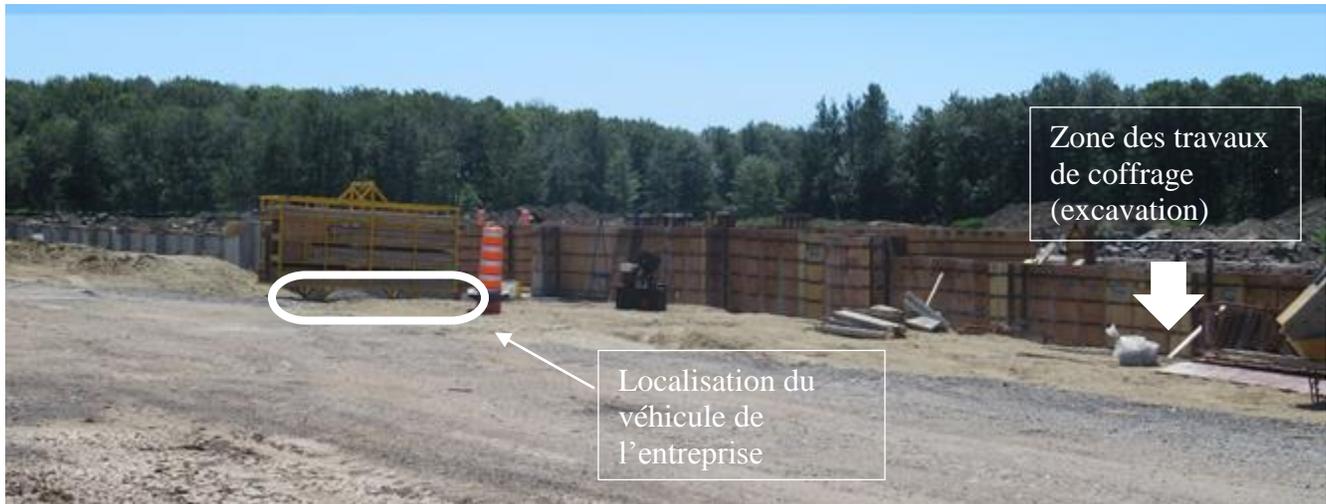
Fig. 3 : Localisation du véhicule de l'entreprise

Un véhicule de l'entreprise Coffrages MR, situé à proximité de l'excavation dans la zone des travaux de coffrage, est en fonction et sert à rafraîchir les travailleurs pendant les pauses.

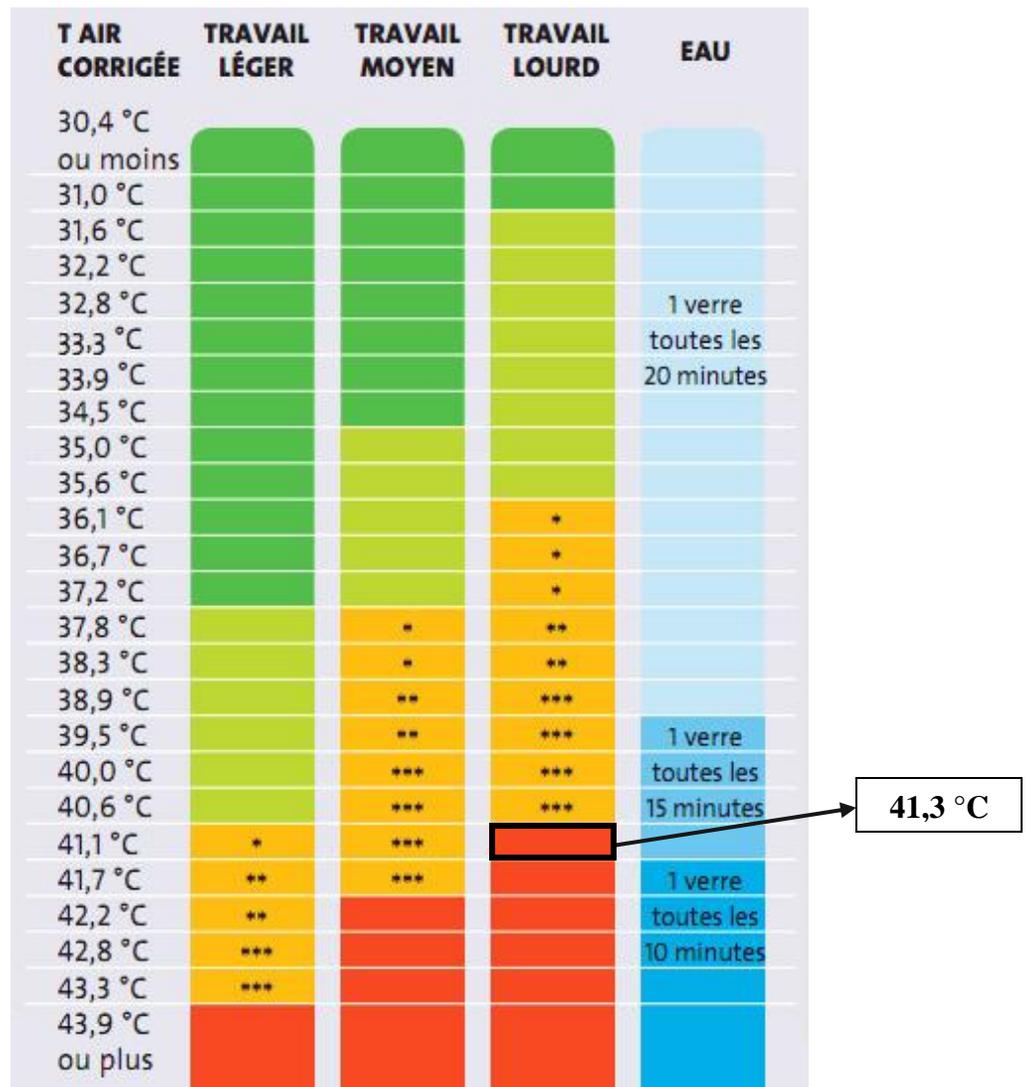
Fig. 4 : Définition des zones de niveau de risque de la température d'air corrigée

En comparant ce résultat à la table de la figure 4 présentant les mesures de prévention de l'outil (Annexe D), nous obtenons, pour une charge de travail « lourd », une zone de risque de couleur rouge. Cette zone indique que le risque est très élevé.

Il faut noter qu'une sous-estimation du risque est présente lorsque les travailleurs sont dans un lieu où il n'y a pas de circulation d'air. C'est le cas pour le travail effectué dans l'excavation le 5 juillet 2018. Il demeure toutefois un outil utile pour le niveau de risque en lien avec la présence de contraintes thermiques.

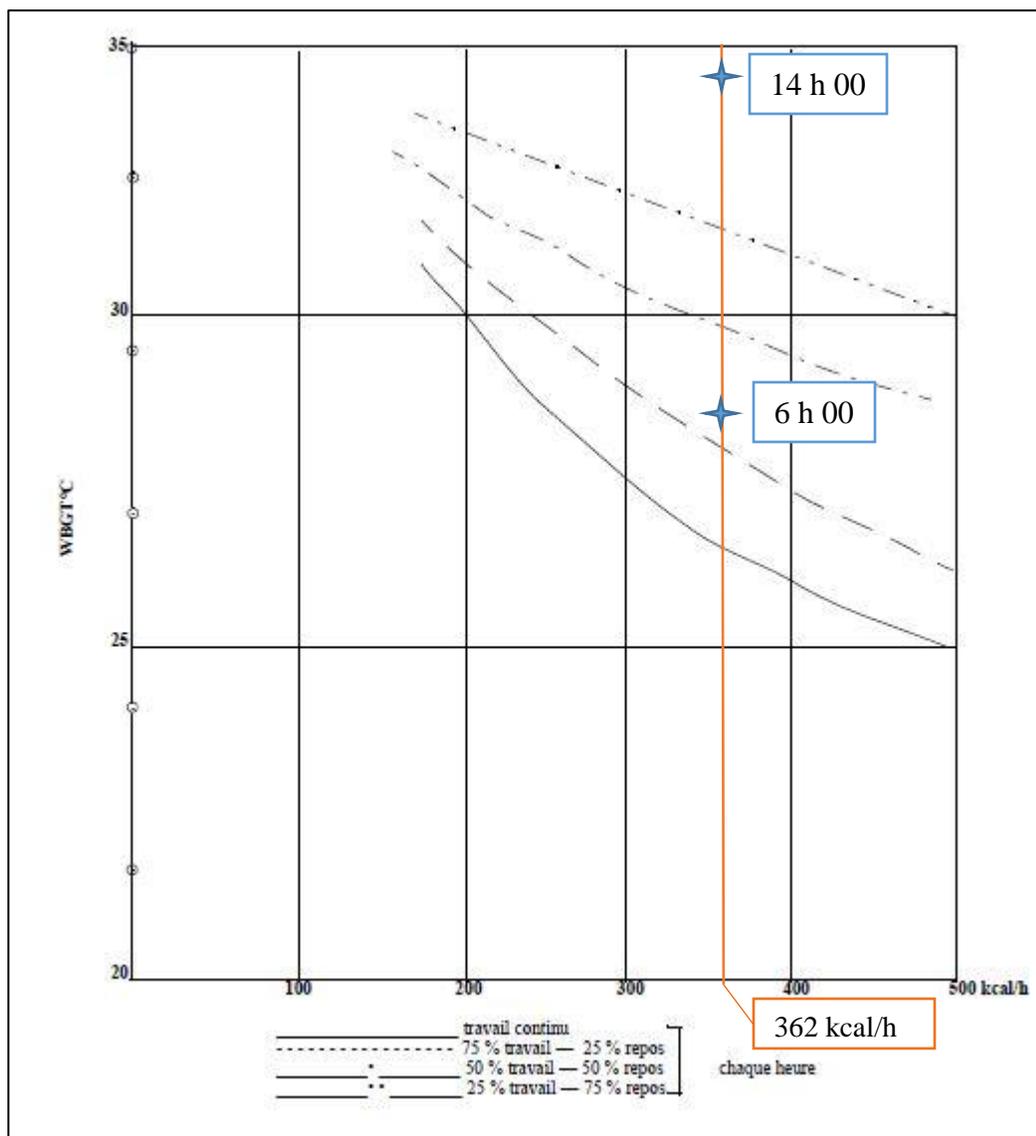
Fig. 5 : Courbes des valeurs limites d'exposition à la chaleur en fonction du 5 juillet à 6 h 00 et 14 h 00 dans l'excavation

Ces données nous permettent de situer les températures WBGT dans l'excavation par rapport aux courbes des valeurs limites admissibles d'exposition à la chaleur de l'annexe V du RSST (Figure 5) et de la charge de travail. Un travailleur acclimaté prenant sa pause à l'intérieur de l'excavation doit ainsi respecter le régime d'alternance travail/repos associé.

En se référant aux courbes ou au tableau, pour une charge de travail de 362 kcal/h (lourd), un travailleur acclimaté prenant son temps de repos dans l'excavation doit respecter un régime de 45 minutes de repos par heure dès 6 h 00. Cependant, si un travailleur acclimaté prend des pauses dans un véhicule avec une température d'air conditionné estimée à 18 °C, le temps de repos est réduit selon le régime de travail/repos suivant :

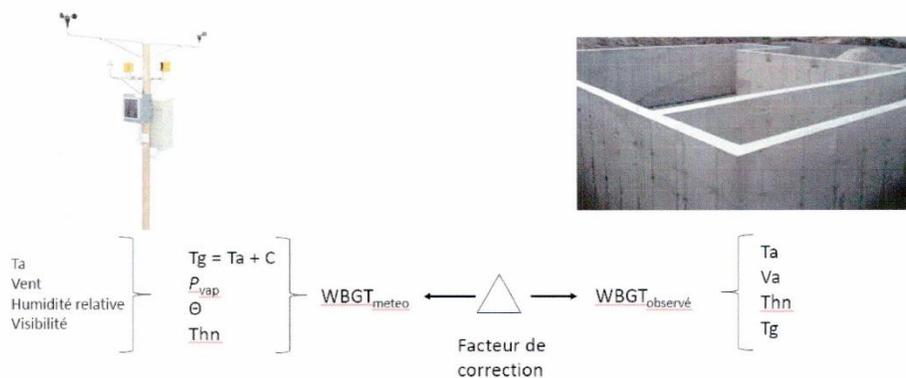
Figure 1. Détermination du facteur de correction entre le  $WBGT_{météo}$  et le  $WBGT$  au lieu de travail

Ces valeurs estimées des températures humide naturelle et globe permettent le calcul d'une valeur WBGT à la station météorologique (notée  $WBGT_{météo}$ ). Pour la journée du 19 juillet, ces valeurs, comparées à celles lues sur le site, permettent d'en extraire un facteur de correction. Ce facteur est de  $-0.23^{\circ}C$  au niveau du sol et de  $+3.1^{\circ}C$  dans l'excavation. La Figure 1 illustre ce cheminement. L'Annexe III présente l'ensemble des calculs qui ont mené à ce facteur de correction.

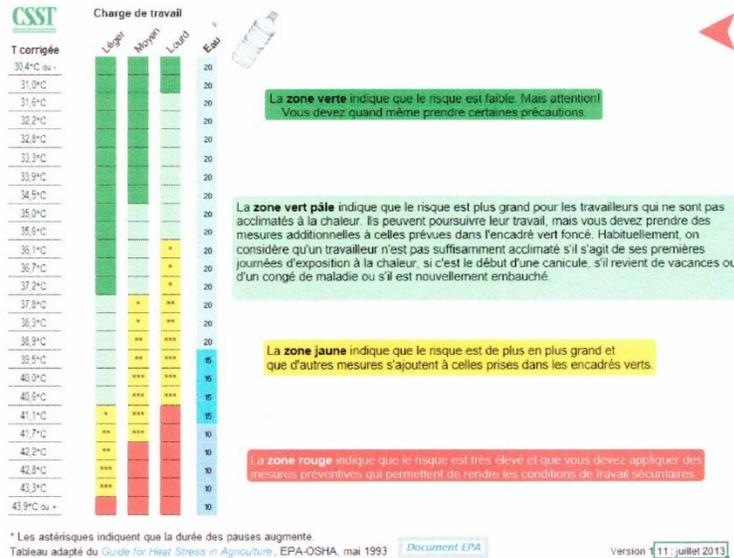
Figure 2. Interprétation du Guide Prévention des Coups de Chaleur

L'interprétation de cet indice s'appuie sur le Guide de Prévention des coups de chaleur (GPCC) publié par la CNESST en format imprimé et disponible sous forme électronique sur le site de l'IRSST. La valeur obtenue après majoration de la température de l'air selon le niveau d'humidité, de l'ensoleillement et du port de vêtements spéciaux suit l'échelle illustrée à la Figure 2.

Dans le cas de l'accident sous étude, le travailleur respecte les conditions pour être considéré acclimaté citées dans l'encadré vert pâle, le GPCC s'applique donc dans sa forme actuelle. L'interprétation se résume à une zone de couleur selon le gradient de dangerosité : vert foncé – vert pâle – jaune – rouge. De plus, la zone jaune se divise en trois niveaux variant de un à trois astérisques. L'Annexe IV contient les analyses détaillées de l'application de la  $T_{a,corr}$ .

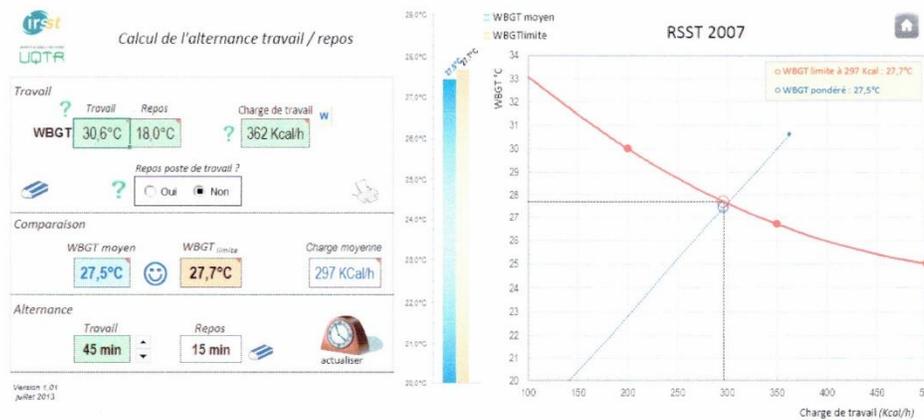
Figure 3. Calcul de l'alternance travail/repos à 08h00, le 5 juillet.

L'exemple de la Figure 3 concerne la situation à 08h00, la température WBGT avait déjà atteint 30.6 °C (Tableau 2), soit nettement au-dessus de la courbe-limite pour un travail continu à 362 kcal/h qui se situe à 26.5 °C. Le logiciel calcule alors la plus courte période de repos qui permette de respecter la limite, soit 15 minutes. Sous une alternance horaire de 45 minutes de travail et 15 minutes de repos, la valeur moyenne de WBGT est 27.5 °C et celle de la charge de travail est de 297 Kcal/h. La croisée de ces deux valeurs se situe immédiatement sous la courbe-limite. Le Tableau 4 rapporte les périodes de travail et de repos pour chaque heure et l'Annexe V comprends toutes les applications horaires de cette démarche.

L'analyse déterministe de cette heure montre une période de travail de 45 minutes (Figure 3). La distribution des périodes obtenues par 25 000 simulation culmine entre 43 et 45 minutes, et 90% des valeurs se situent entre 37 et 53 minutes. Considérant à la fois cette illustration de l'incertitude et les valeurs d'alternance travail/repos rapportées au Tableau 4, nous pouvons conclure sans aucun doute que le dépassement des limites WBGT est important et prolongé.

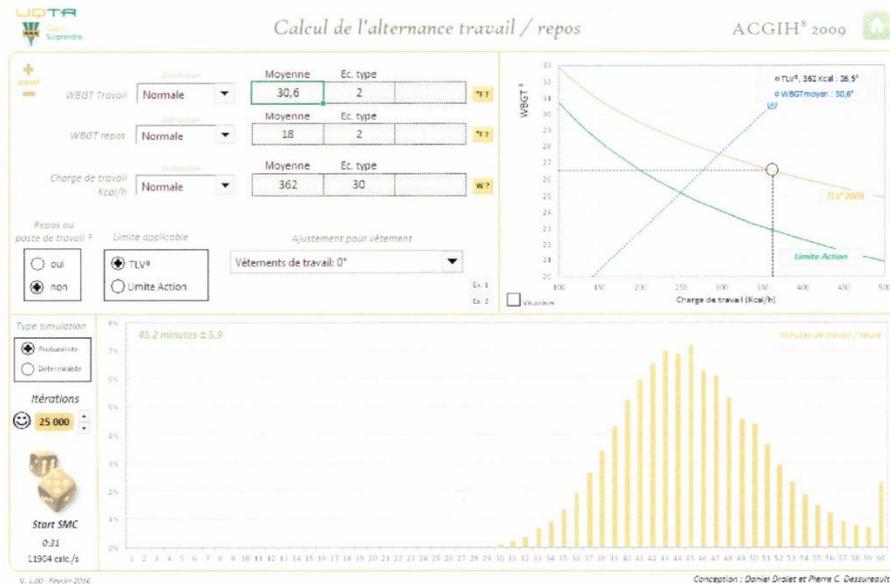
Figure 5. Simulation monte carlo sur l'indice WBGT à 08 :00 le 5 juillet

D'autre part, le fait d'avoir dû estimer la charge physique de travail sans observation directe augmente aussi l'incertitude. Nous avons analysé l'importance combinée de ces deux incertitudes par une simulation monte carlo en appliquant un écart-type de 2 degrés sur les valeurs WBGT au travail et au repos, et un écart-type de 30 kcal/h sur la charge physique de travail. La Figure 5 ci-dessous présente le résultat d'une simulation de 25 000 itérations.

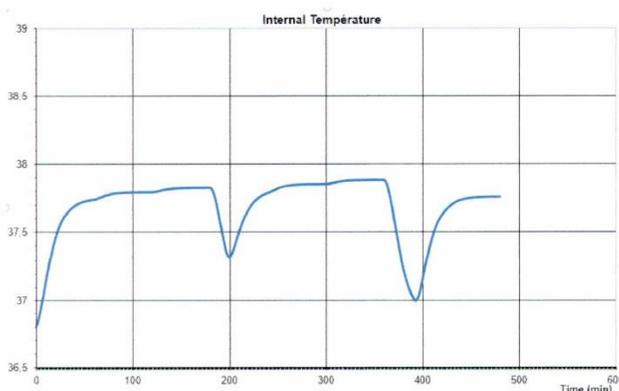
Figure 6. Température rectale prévisible selon ISO 7933

L'analyse du bilan thermique nous permet d'éclairer la situation en calculant la température rectale prévisible à la fin de chacune des 10 périodes de travail et de repos. Ces valeurs, rapportées à la dernière colonne de la Figure 4, montrent que l'équilibre thermique n'est pas rompu pour un travailleur moyen. La Figure 6 illustre la variation de la température rectale tout au long de la période considérée. La température rectale varie entre 36.8 (au départ) et 37.9 °C, pour une augmentation de 1.1 °C. Ces valeurs sont cohérentes avec le dépassement de l'indice WBGT discuté plus haut, mais excluent le coup de chaleur qui est pourtant survenu.

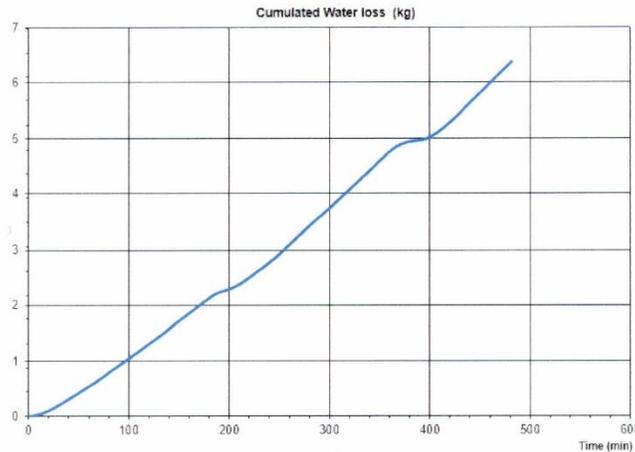
Figure 6. Perte hydrique cumulée selon ISO 7933

L'analyse de la perte hydrique cumulée (Figure 6) montre que la limite correspondant à 5% de la masse corporelle du travailleur considéré (ici 5% de 88 kg, soit 4.4 kg), est atteinte après 338 minutes d'exposition. À 14h00 le jour de l'accident, les pertes prévues atteignent 6.38 kg, soit 7.25% de la masse corporelle. Il est souvent cité, notamment dans ISO 7933, un taux moyen de réhydratation de 60% pour une exposition de 4 à 8 heures. Ainsi, le 5 juillet, à 14h00, un travailleur moyen présenterait une déshydratation de 2.55 kg (40% de 6.38 kg), ou 2.9 % de sa masse corporelle. Or une déshydratation de 3% entraîne une augmentation de la fréquence cardiaque et une réduction de la sensibilité des mécanismes de sudation.
