RAPPORT D'ENQUÊTE

**Accident mortel survenu le 3 juillet 2018 à un travailleur
de la compagnie Les Entreprises Pro-Bois Canada inc.
sur un chantier situé [...] à Montréal,
arrondissement de Pierrefonds**

Direction régionale de Montréal de la prévention-inspection

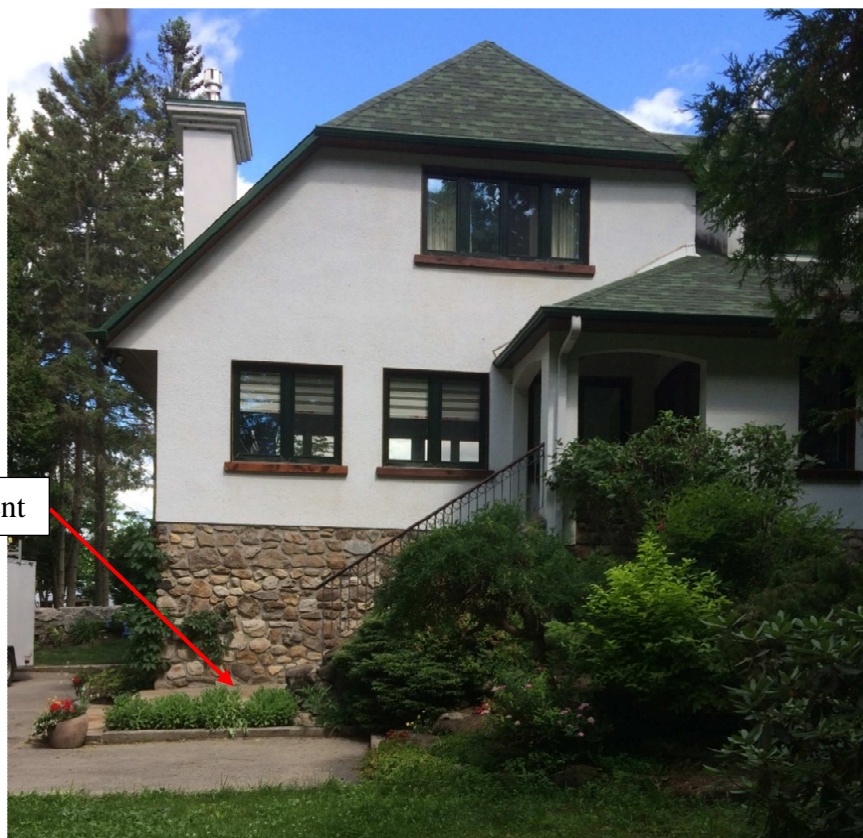
Photo 1 : Façade où l'accident est survenu
(Source : CNESST)

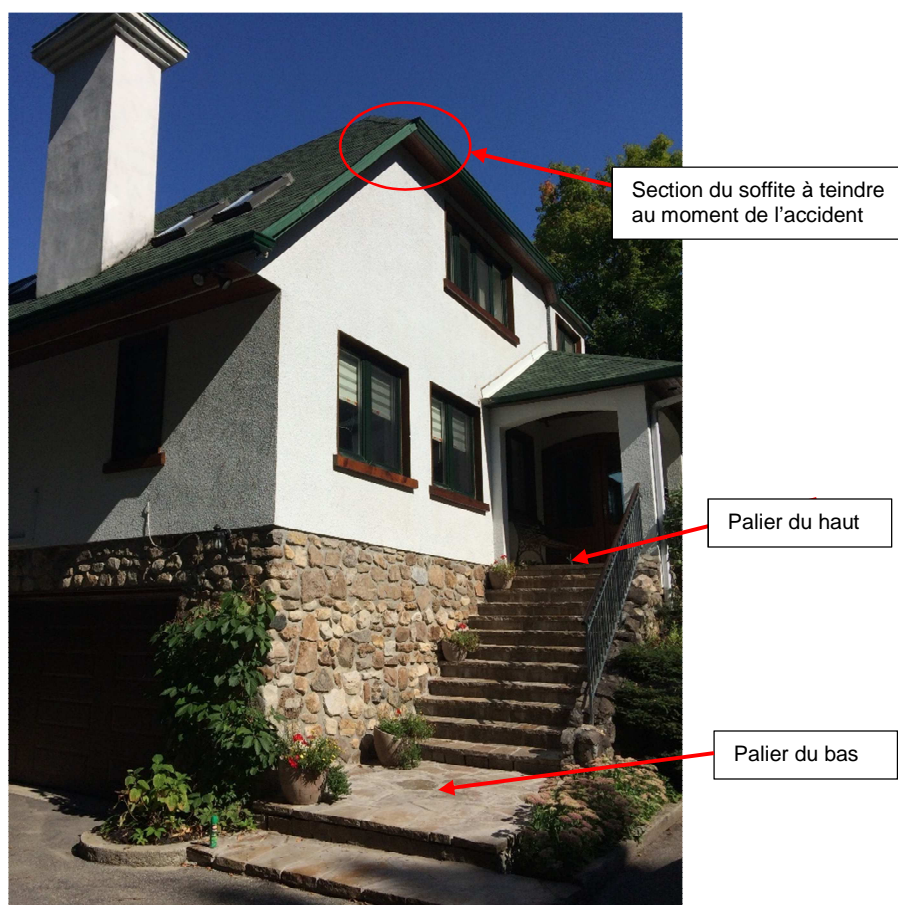
L'entrée principale de la maison est située sur la façade avant, au niveau du deuxième étage. Pour y accéder, un escalier de 12 marches longe la façade entre deux paliers. Les paliers et l'escalier sont en pierre.

Photo 2 : Section du soffite où des travaux sont en cours lors de l'accident
(Source : CNESST)

L'escalier donnant accès à l'entrée avant longe la maison. Il est composé d'une première marche, d'un palier, d'un escalier de 12 marches et d'un palier couvert. La hauteur des contremarches varie entre 15 et 18 cm. La profondeur des marches se situe entre 25 et 33 cm. Le palier du bas est légèrement en pente. Les paliers et les marches de l'escalier sont en pierres naturelles irrégulières (voir photo 2).

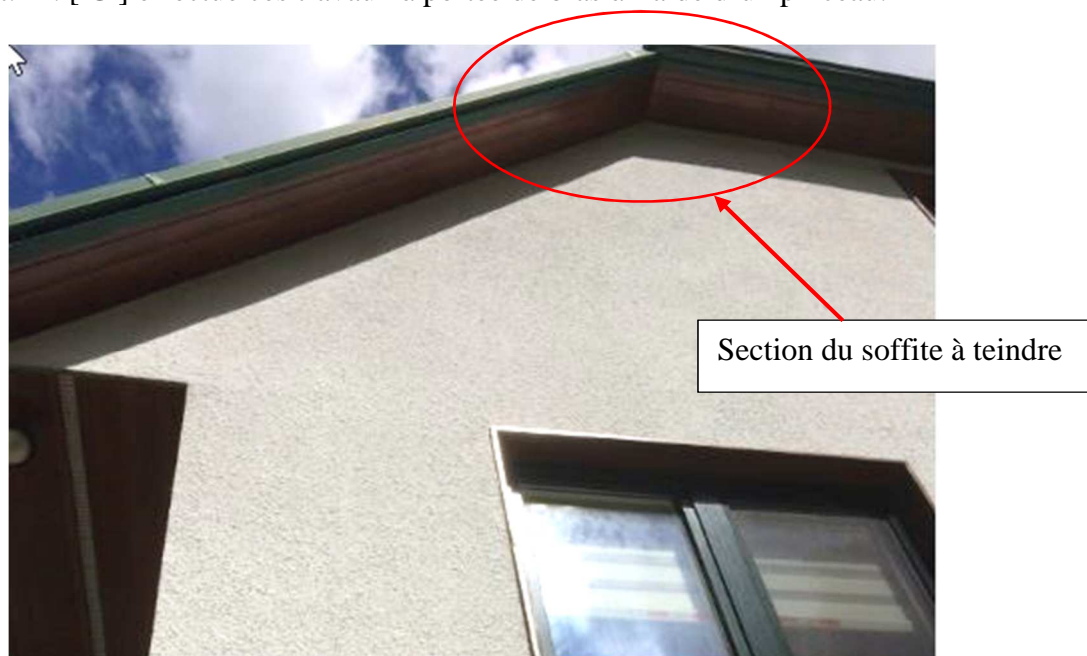
Le jour de l'accident, des travaux de teinture doivent être effectués sur une section du soffite de la façade avant. M. [G] effectue ces travaux à portée de bras à l'aide d'un pinceau.

Photo 3 : Section de soffite où l'application d'une couche de teinture est à faire
(Source : CNESST)

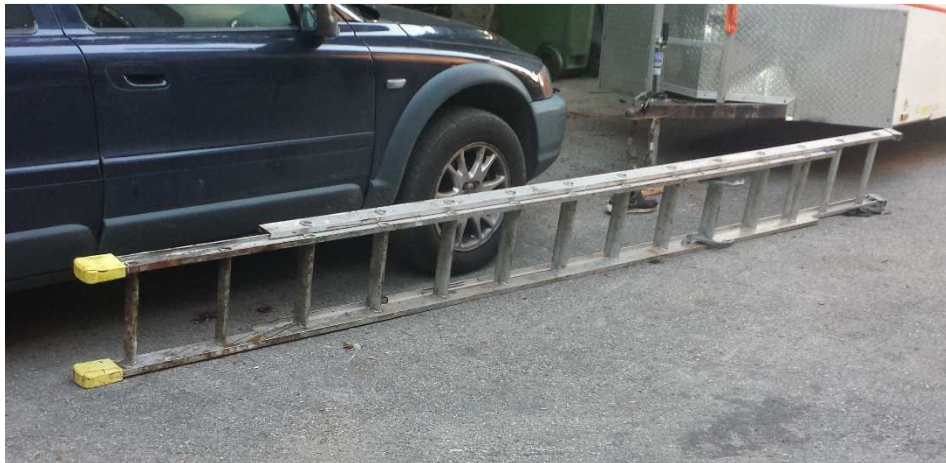
L'échelle à coulisse utilisée lors de l'accident est de modèle inconnu, fabriquée par Lite Ladder. Elle présente les caractéristiques suivantes :

- Elle mesure 7,32 m (24 pi);
- Elle est en aluminium;
- Les pieds (extrémités inférieures) sont munis de dispositifs antidérapants;
- Les extrémités supérieures comportent des embouts jaunes;
- Elle ne présente pas de bris apparent;
- Elle est déployée à 4,27 m (14 pi) au moment de l'accident.

Photo 4 : Échelle à coulisse impliquée dans l'accident
(Source : CNESST)

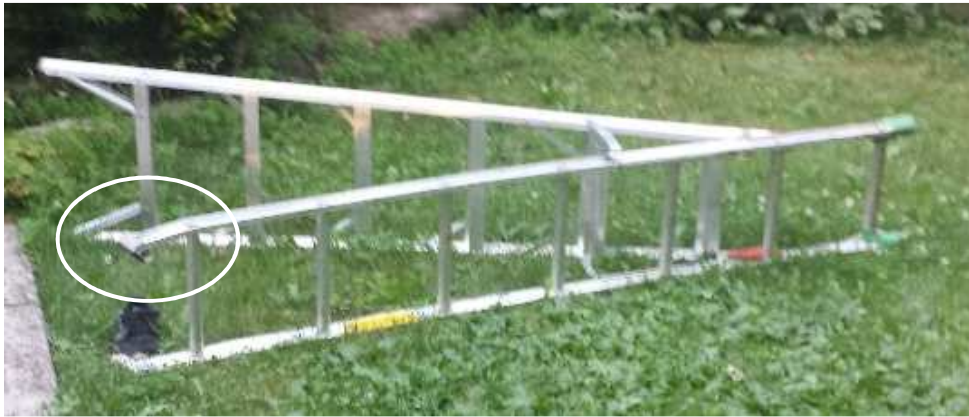
Dans l'installation au chantier, elle est utilisée en position échelle décalée. Après l'accident, un des pieds de l'échelle transformable présente une déformation : il est plié vers l'intérieur des montants (voir la localisation sur croquis 1 et 3 et sur photo 5).

Photo 5 : Pied déformé de l'échelle transformable
(Source : CNESST)
