RAPPORT D'ENQUÊTE

**Accident ayant causé la mort d'un superviseur
de l'entreprise Métal Marquis inc.,
située au 159, 9^e Avenue Est à La Sarre,
le 13 avril 2019**

Direction régionale de l'Abitibi-Témiscamingue

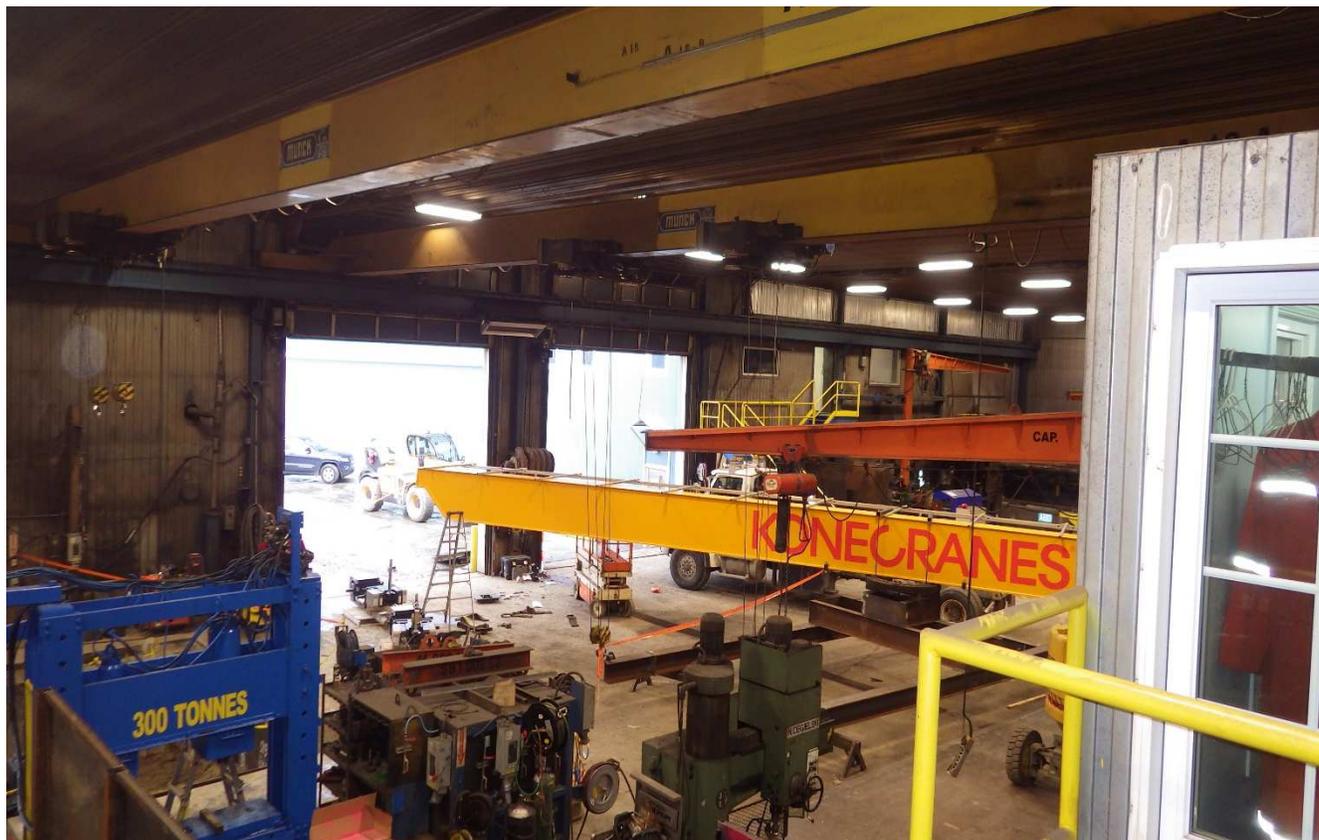
Photo 1

Après l'installation du sommier du pont roulant sur le chemin de roulement de la poutre du mur est, le superviseur actionne le mécanisme électrique d'ouverture de la porte de garage numéro 12 afin de sortir le camion-grue à flèche articulée de l'usine. Lors de son ouverture, une des barres de renforcement de la porte percute une pièce ajoutée au sommier, soit un stabilisateur. Le sommier est alors soulevé, poussé hors du chemin de roulement et projeté au sol. Après avoir frappé le sol, le sommier bascule et frappe le superviseur à la tête.

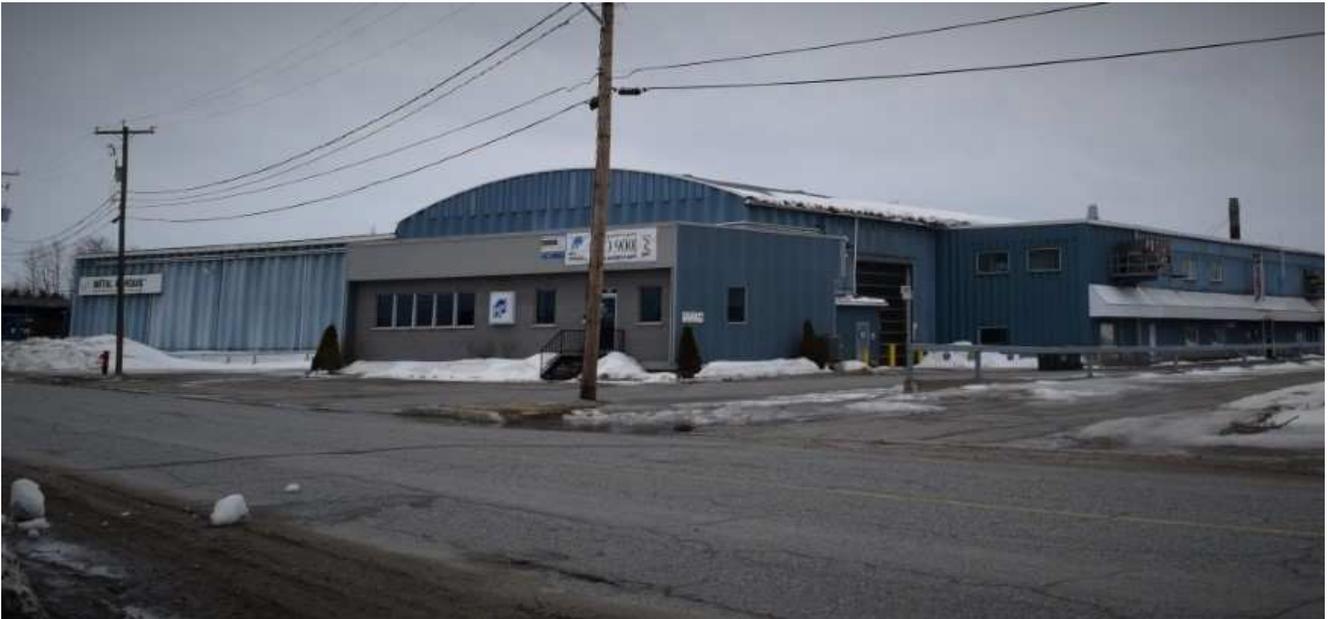
**Photo 2**

L'entreprise de l'employeur est située à La Sarre, en Abitibi-Témiscamingue. Elle se spécialise dans le domaine de produits métalliques, particulièrement dans la conception, la fabrication, la réparation et la modification. Elle œuvre principalement dans les secteurs miniers, forestiers et industriels. On retrouve notamment sur le site de l'employeur divers ateliers, dont usinage, soudure, presse plieuse et table de coupe, bureaux administratifs, et entrepôt (**voir photo 2**).

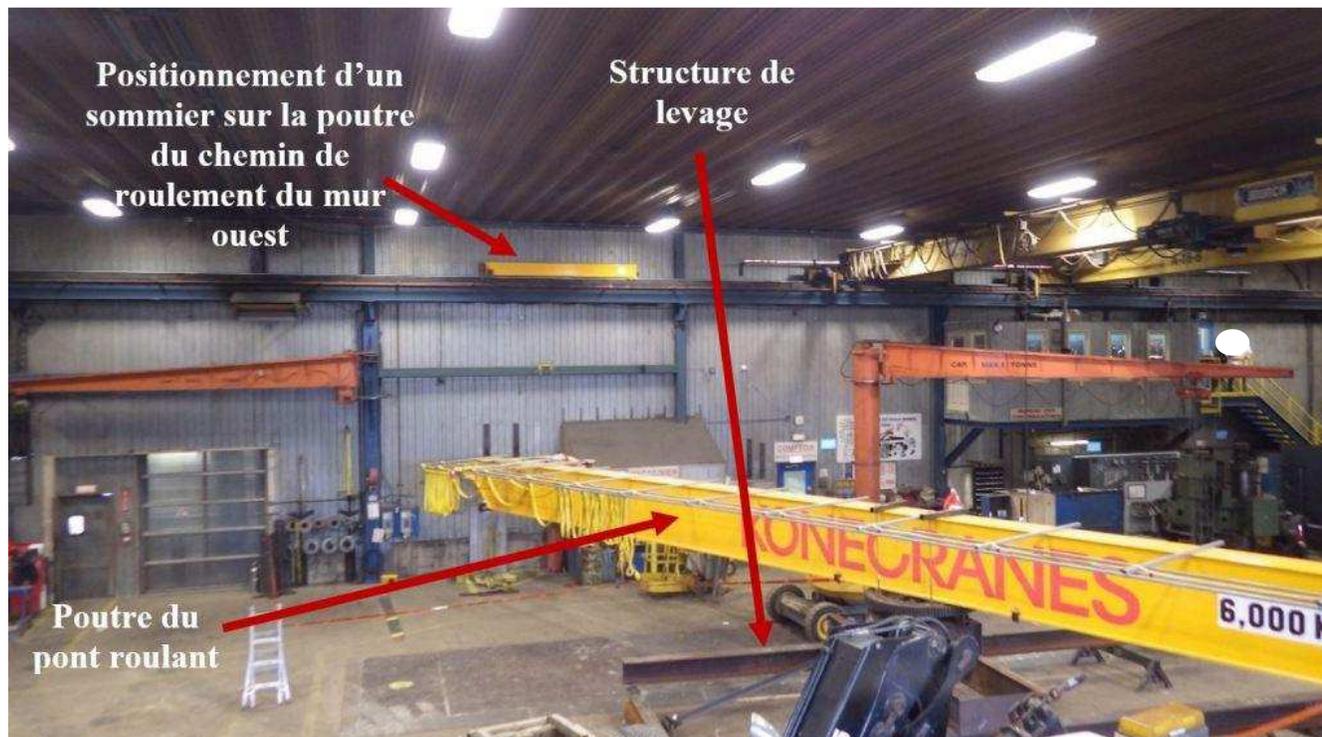
Photo 3

Le samedi 13 avril 2019, M. [C], qui est superviseur [...] pour l'entreprise Métal Marquis inc., accompagné de trois autres travailleurs, s'affaire à l'installation d'un nouveau pont roulant, de marque Konecranes, dans le secteur de la presse plieuse et de la table de coupe de l'usine. Pour ce faire, un camion-grue à flèche articulée, de marque HIAB, ainsi qu'une plateforme élévatrice et une nacelle sont utilisés. L'ensemble du pont roulant comprend deux sommiers, une poutre simple et une structure de levage (voir photo 3).

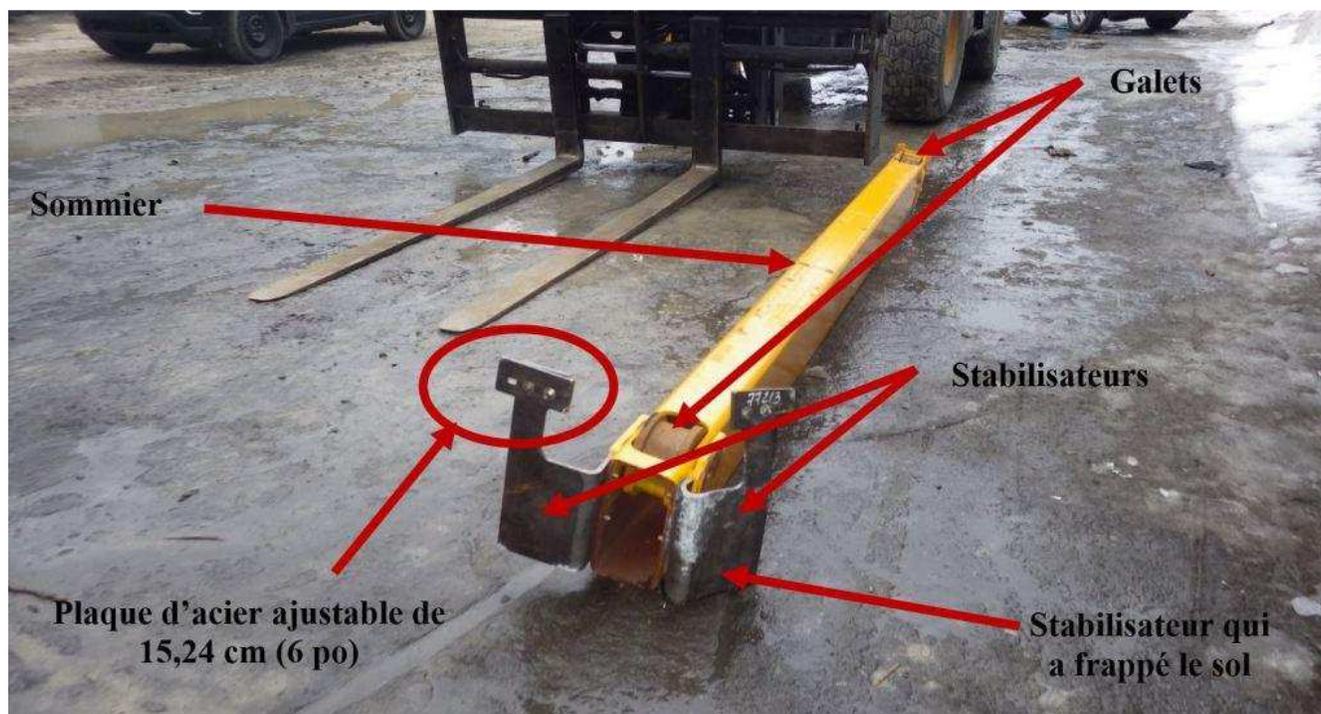
Photo 4

Les sommiers sont deux structures d'acier fixées à chaque extrémité de la poutre du pont roulant. Ces structures sont munies de deux galets permettant leur déplacement sur les chemins de roulement positionnés sur des poutres d'acier de chaque côté de l'usine. Afin d'éviter qu'ils ne basculent lors de l'installation de la poutre du pont roulant, l'employeur leur ajoute des stabilisateurs qu'il a lui-même conçus (voir photo 4).

Les stabilisateurs, fait de pièces d'acier, sont créés et fabriqués par l'employeur et doivent être retirés après l'assemblage du pont roulant, c'est-à-dire lorsque la poutre et les sommiers auront été fixés ensemble.

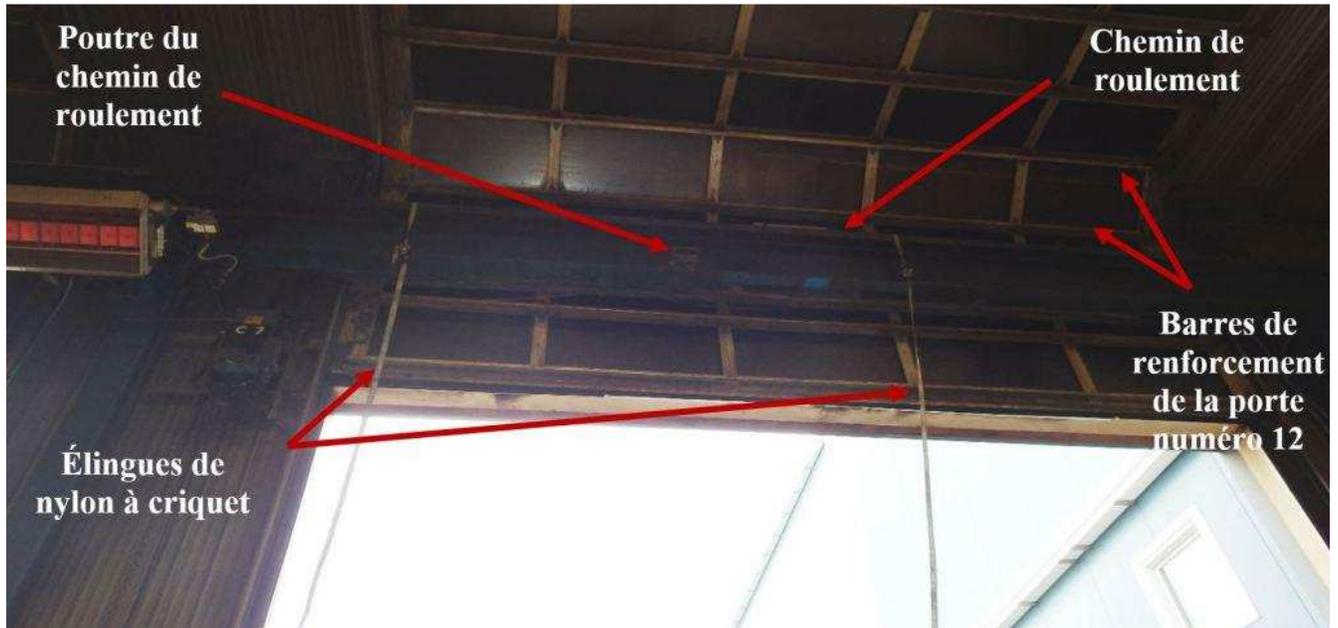
Photo 5

Afin d'éviter qu'ils ne se déplacent, l'employeur prévoit attacher à leur poutre du chemin de roulement chacun des sommiers à l'aide de deux élingues de nylon à criquet (**voir photo 5**).

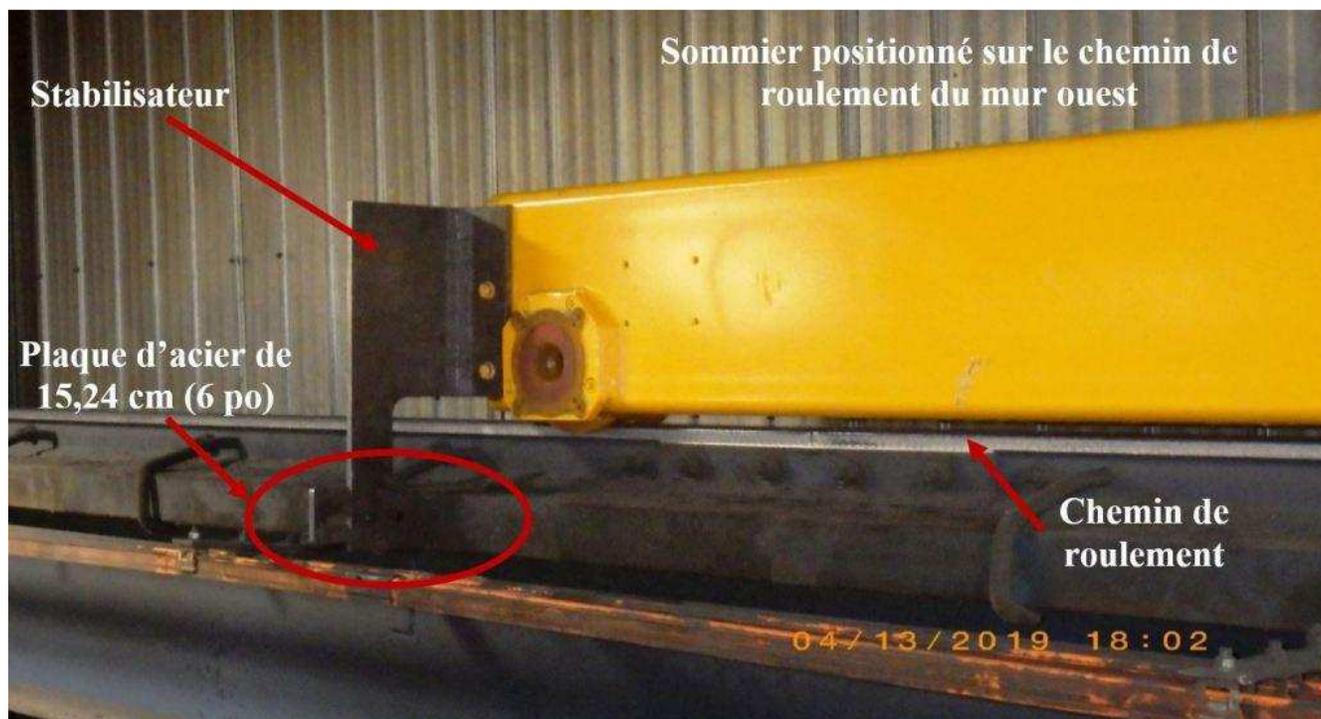
Photo 6

- Un sommier est positionné sur le chemin de roulement de la poutre du mur ouest. Un second sommier est à l'extérieur de l'atelier ayant été déplacé afin de dégager le superviseur (**voir photo 6**).

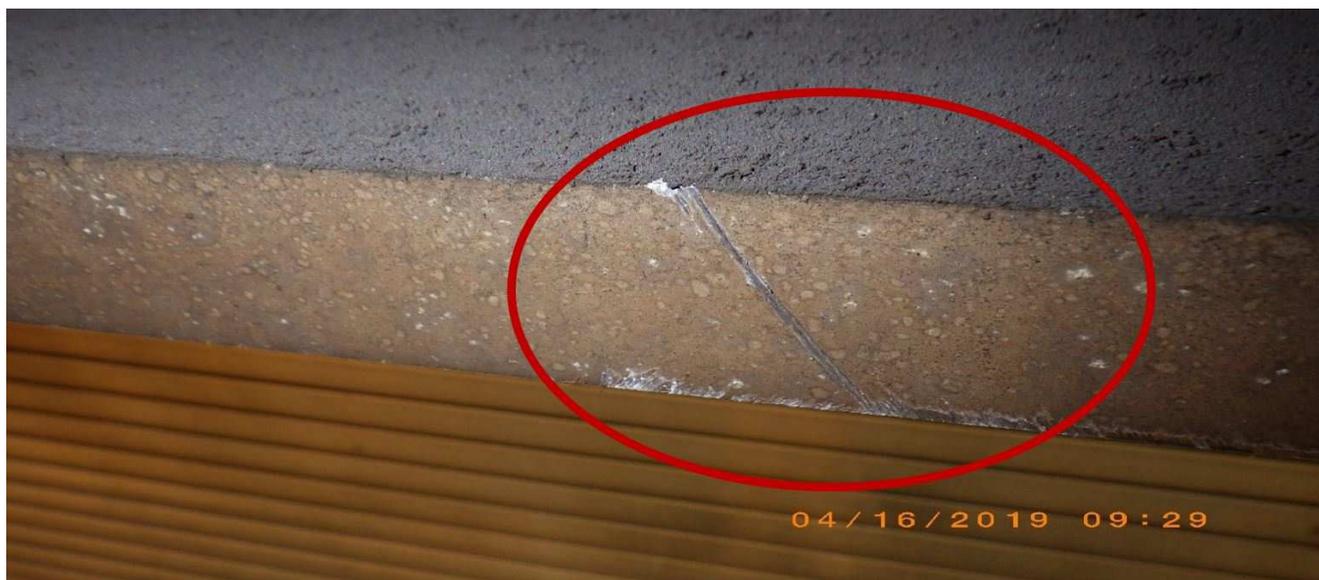
- Les marques de frottement de la pièce d'acier ajustable du stabilisateur du sommier, sur la première barre de renforcement de la porte, sont nettement visibles sur cette dernière (**voir photos 7 et 8**);

Photo 7 : Marque de frottement sur le rebord de la barre de renforcement

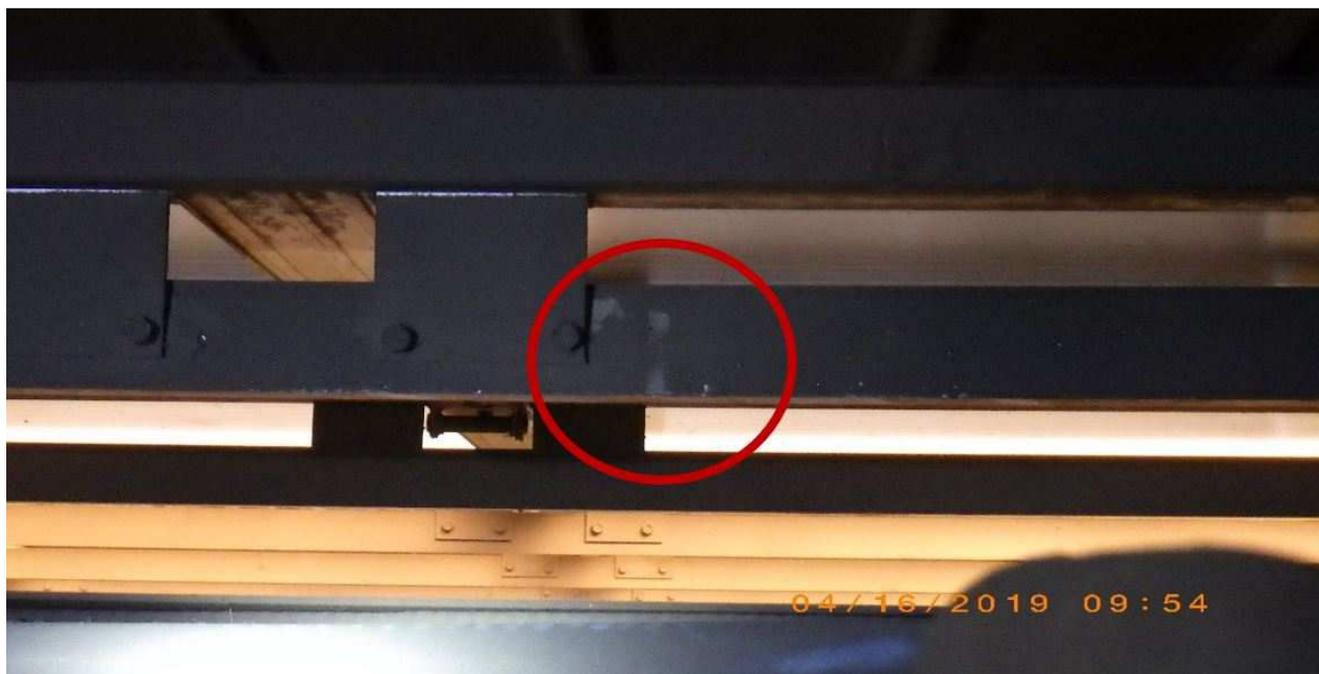
Chacun des stabilisateurs des sommiers est muni d'une pièce de métal ajustable d'une longueur de 15,24 cm (6 po). Une fois le sommier déposé sur le chemin de roulement, la pièce de métal est appuyée sur le rebord de la poutre du chemin de roulement. L'espace libre entre les barres de renforcement de la porte et le rebord de la poutre du chemin de roulement est de 12,7 cm (5 po) lorsque cette dernière est fermée. Or, la pièce de métal ajustable du stabilisateur, qui mesure 15,24 cm (6 po), empiète dans l'espace libre de déplacement de la porte.

Afin d'actionner le dispositif d'ouverture de la porte, le superviseur se positionne à proximité de cette dernière. Lors de son ouverture, la première barre de renforcement de la porte percute la pièce de métal ajustable du stabilisateur du sommier. La force induite par le mouvement de l'ouverture de la porte est suffisante pour sortir le sommier du rail. L'extrémité du sommier est soulevée par-dessus la poutre du chemin de roulement. Le sommier chute au sol, bascule et frappe le travailleur à la tête.

Photo 8 : Marque d'impact du stabilisateur sur la barre de renforcement de la porte

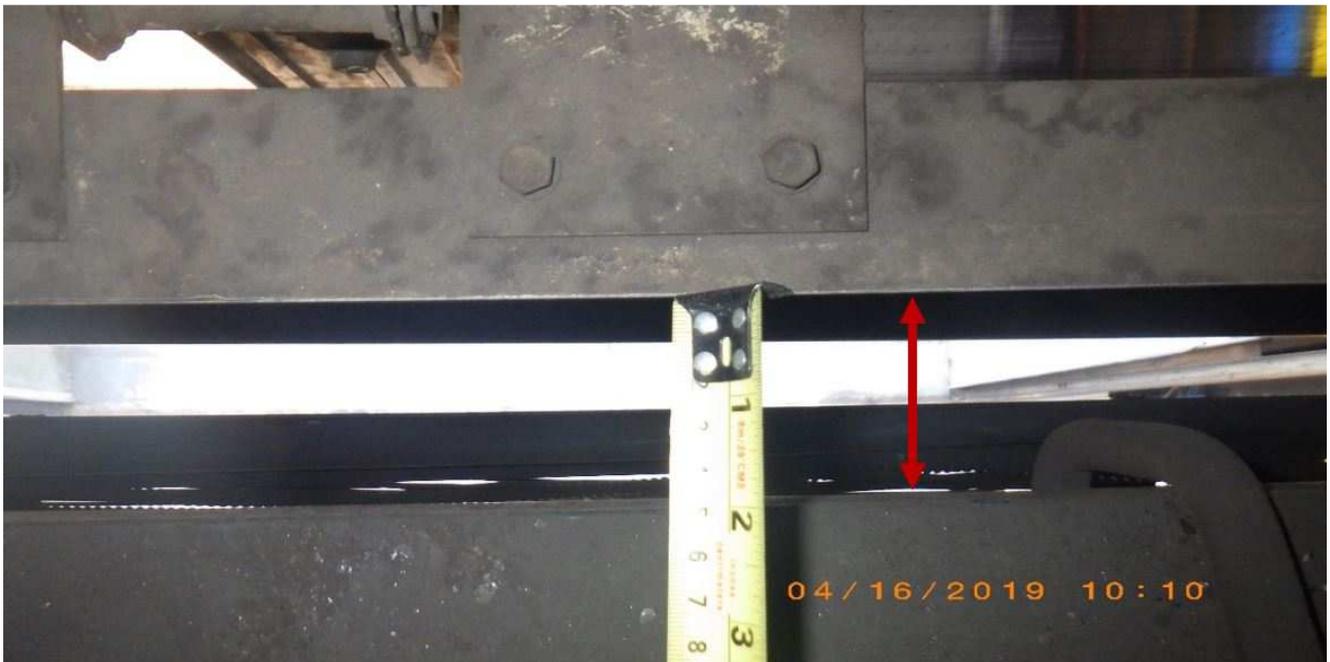
- La distance entre les barres de renforcement de la porte et le rebord de la poutre du chemin de roulement est de 12,7 cm (5 po), lorsque la porte est complètement fermée (**voir photo 9**);

Photo 9 : Distance entre le rebord de la poutre du chemin de roulement et les barres de renforcement de la porte lorsque celle-ci est complètement ouverte

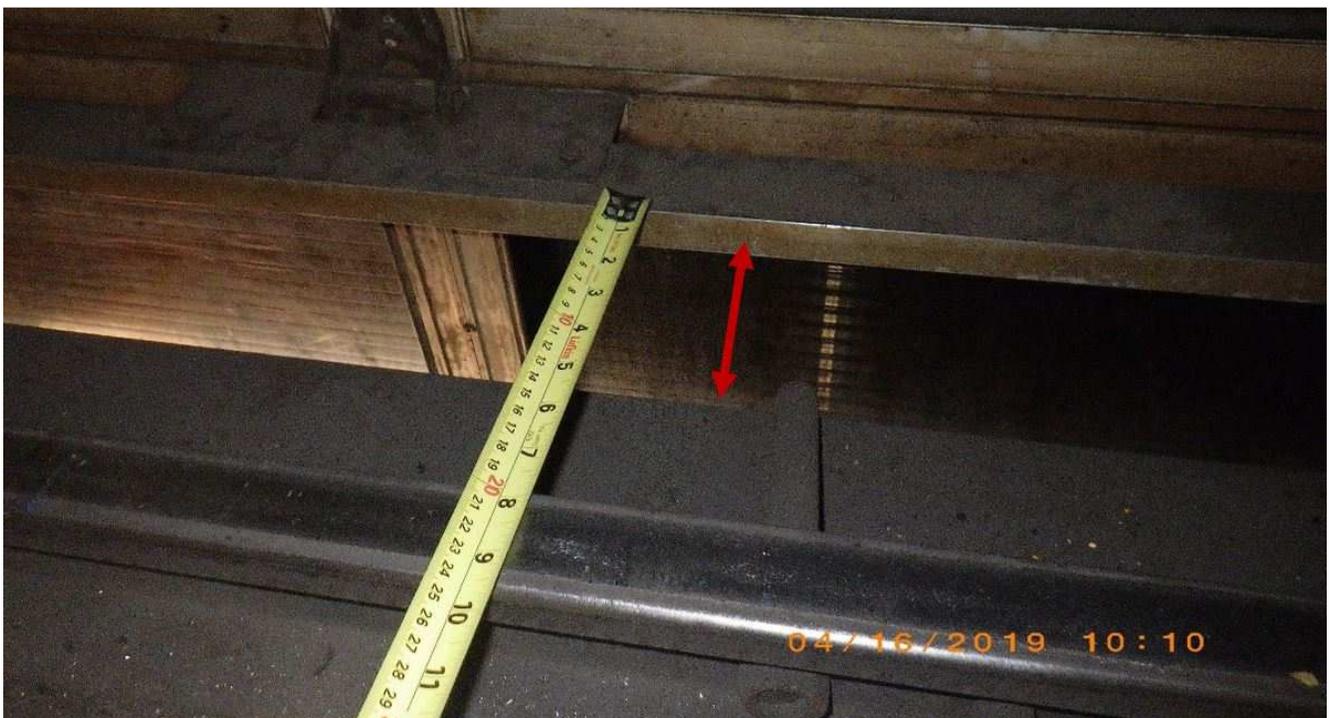
- La distance entre les barres de renforcement de la porte et le rebord de la poutre du chemin de roulement est de 5,08 cm (2 po), lorsque la porte est complètement ouverte (**voir photo 10**);

La porte numéro 12 de l'usine est munie de barres de renforcement à l'intérieur. Ces barres de renforcement font en sorte que l'espace libre entre la porte et le rebord de la poutre du chemin de roulement est de 12,7 cm (5 po) lorsque celle-ci est complètement fermée. La configuration des rails de déplacement de la porte fait en sorte que cette distance diminue au fur et à mesure de l'ouverture de la porte. Cette distance atteint 5,08 cm (2 po) lorsque la porte est complètement ouverte.

Photo 10 : Distance entre le rebord de la poutre du chemin de roulement et les barres de renforcement de la porte lorsque celle-ci est complètement fermée

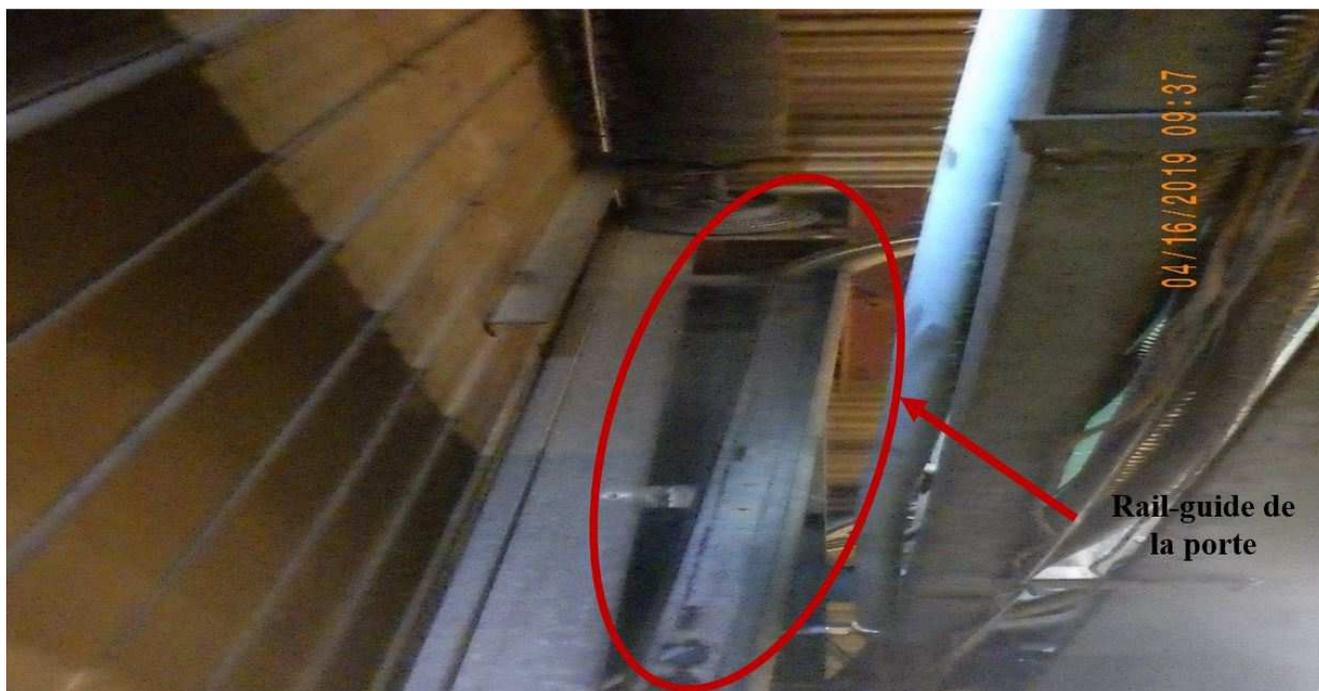
- La distance entre les barres de renforcement de la porte et le rebord de la poutre du chemin de roulement diminue au fur et à mesure que la porte lève;

- Le positionnement du rail-guide de la porte fait en sorte que cette dernière se rapproche de la poutre du chemin de roulement lors de son ouverture (**voir photo 11**);

Photo 11 : Lors de l'ouverture de la porte, le positionnement du rail-guide de cette dernière fait en sorte qu'elle se rapproche de la poutre du chemin de roulement
