RAPPORT D'ENQUÊTE

Accident ayant causé la mort d'un ouvrier agricole et d'un employeur à la ferme Rodveil Holstein inc. située au 3431, rang de Léry, Saint-Simon-les-Mines (Québec), le 26 septembre 2018

Direction régionale de la Chaudière-Appalaches

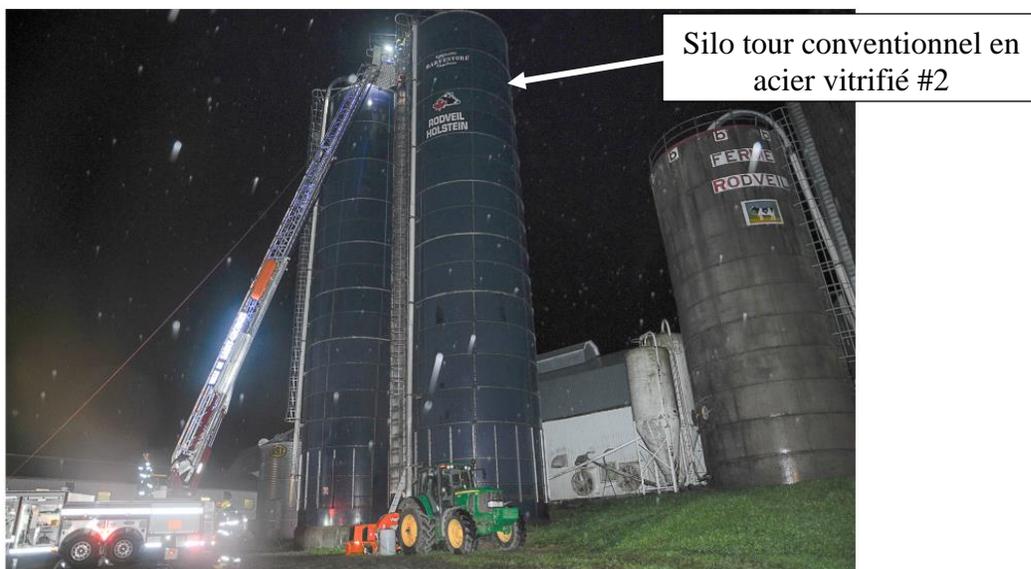
Photo 1 : Scène de l'accident

Le 26 septembre 2018, deux personnes sont retrouvées inanimées au fond d'un entonnoir d'ensilage de maïs à l'intérieur du silo tour conventionnel en acier vitrifié #2.

L'employeur et le travailleur décèdent en raison d'une atmosphère appauvrie en oxygène à l'intérieur du silo tour conventionnel en acier vitrifié #2.

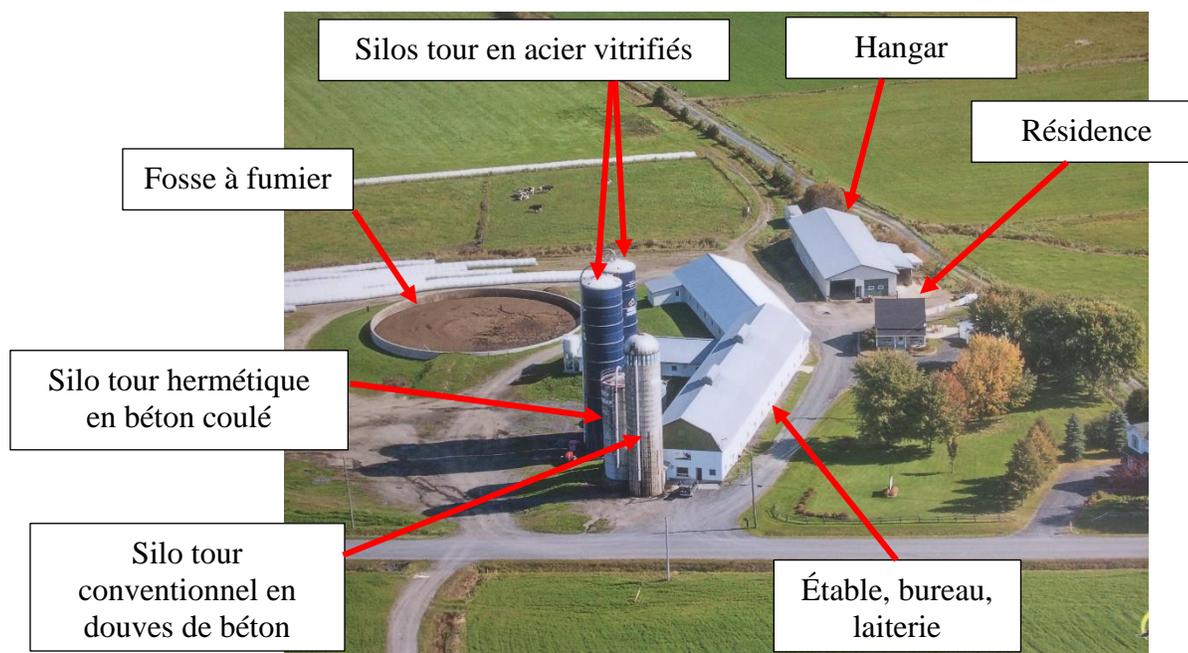
Photo 2: Lieu de l'accident

Outre la résidence, la ferme comprend un silo en acier galvanisé, 2 silos tour conventionnels en acier vitrifié (silos hermétiques convertis en silos conventionnels), un silo hermétique en béton coulé, un silo tour composé de douves de béton avec cerceaux d'acier (silo tour conventionnel). Il y a l'étable qui abrite les vaches laitières, la laiterie, un bureau, un hangar et une fosse à fumier. Pour le remplissage des silos, un souffleur est relié à un conduit métallique fixé à la paroi extérieure de chacune des structures. Au moment de la récolte, la matière végétale est hachée puis transportée à l'aide de voitures à ensilage jusqu'au silo afin d'être déversée dans le souffleur. Le tout est soufflé à l'intérieur de chacun des silos.

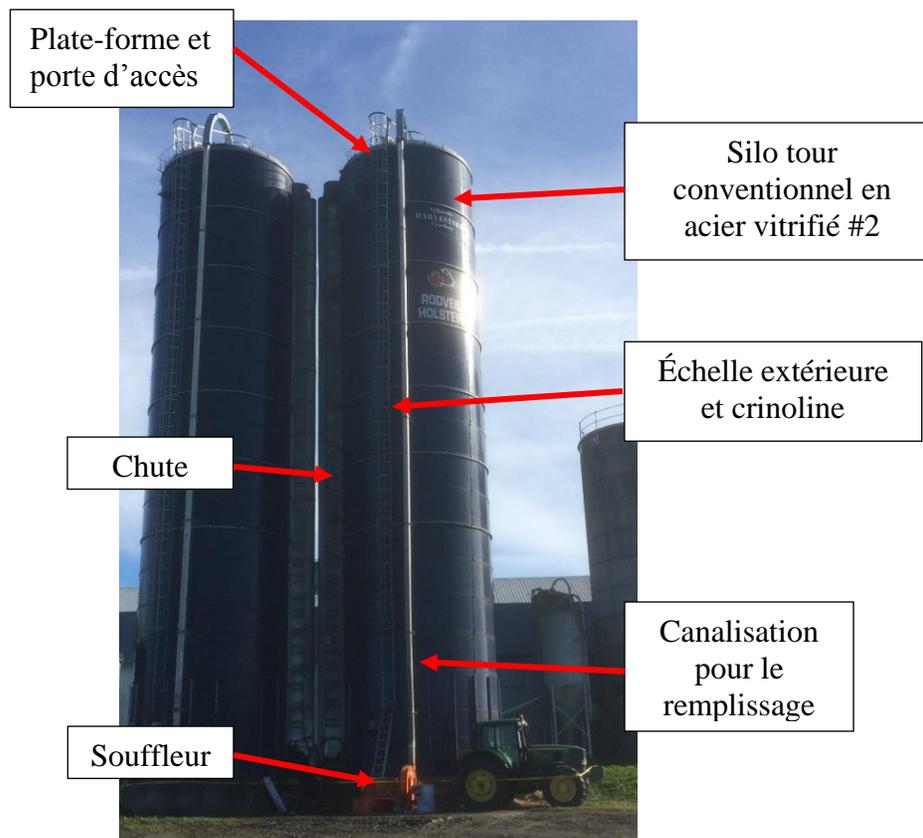
Photo 3 : Silo tour conventionnel en acier vitrifié #2

Selon le fournisseur, Silo J.M. Lambert inc., le silo tour en acier vitrifié #2 est de marque Harvestore Product inc. Celui-ci a été converti en silo conventionnel, c'est-à-dire ouvert à l'atmosphère par le fournisseur. À l'origine, il est de type hermétique, donc, fermé à l'atmosphère. L'employeur l'a acquis le 17 janvier 2012. Il a un diamètre de 6 mètres (20 pieds) et sa hauteur est de 27 mètres (90 pieds). Sa capacité est estimée à 500 tonnes, et ce, en fonction du taux d'humidité de l'ensilage. Il est composé de 18 panneaux d'acier vitrifié. Chaque panneau forme une section mesurant 137 centimètres (55 pouces) de haut. Chacune des sections est munie d'une porte donnant accès à l'intérieur du silo. Une porte mesure 55 centimètres X 68 centimètres (22 pouces X 27 pouces). Les 2 premières sections mesurent 228 centimètres (90 pouces) de haut. La toiture mesure 1,5 mètre (5 pieds) de haut. Sur la paroi extérieure du silo est située une canalisation métallique ayant un diamètre de 23 centimètres (9½ pouces) servant à souffler l'ensilage à l'intérieur du silo.

Une échelle munie d'une crinoline donne accès à une plate-forme et à la toiture de la structure. Au niveau de celle-ci, une porte ayant les mêmes dimensions que celles de la chute donne accès à l'intérieur. Elle est utilisée pour manutentionner du matériel au besoin et pour vérifier le niveau de l'ensilage à l'intérieur du silo afin de déterminer la quantité de matière à ajouter. Sur le toit sont installés 3 évènements afin d'évacuer l'humidité à l'extérieur. À l'intérieur au sommet du silo est situé un videur de marque Valmétal. Il est utilisé pour l'alimentation animale et pour le remplissage du silo à l'aide d'un dispositif de distribution de la matière.

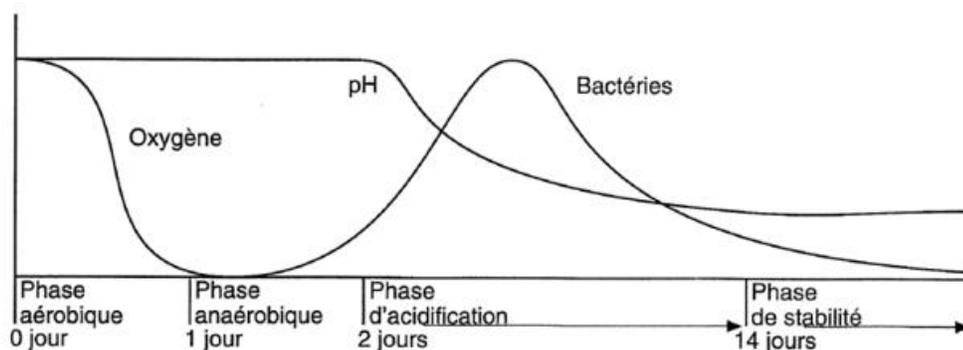
Figure 1 : Phases de fermentation de l'ensilage

L'ensilage de maïs est un processus de fermentation acide d'une substance végétale qui se déroule en absence d'O₂, soit en conditions anaérobiques. Selon le document Canada Service Plan M-7410 Gaz d'ensilage, après la coupe et le hachage des plants de maïs dans les champs et leur soufflage dans le silo, lors d'une première phase qui dure environ 1 journée, les plantes épuisent rapidement la quantité d'O₂ atmosphérique emprisonnée dans la masse compactée. Pendant ce processus de respiration, l'O₂ est transformé en eau et en CO₂ et l'atmosphère devient appauvrie en O₂. Durant la deuxième phase, des bactéries anaérobies producteurs d'acides se multiplient rapidement dans l'ensilage tiède et humide. Ils se nourrissent d'une partie des sucres et de l'amidon contenu dans celui-ci en les transformant en acides (lactiques, acétiques, etc.). Ces bactéries acidogènes produisent encore davantage de CO₂. La figure 1 montre les principales phases de fermentation de l'ensilage. La phase de stabilité est généralement atteinte après une période de 21 jours de fermentation.

Il y est précisé que la teneur en acides de l'ensilage continue de croître durant les semaines suivantes en fonction de l'étanchéité du silo. L'acidité accrue tue la bactérie acidogène et inhibe la croissance des moisissures et des champignons qui pourrait diminuer la valeur nutritive de l'ensilage. Ce processus donne toujours lieu à la formation d'un gaz d'ensilage, tel que le CO₂. C'est pendant les 6 ou 7 premiers jours qui suivent le remplissage du silo que la production de gaz est la plus rapide. Pendant cette période, le volume des divers gaz produits représente plusieurs fois le volume du silo. Durant les 3 à 4 semaines suivantes, la production de gaz diminue. Les gaz produits dans la masse végétale migrent en grande partie vers l'espace libre dans le silo. L'effet de tassement peut accélérer l'accumulation des gaz dans cet espace (voir la figure ci-dessous « Silo-tour typique à déchargement par le haut immédiatement après le remplissage »).

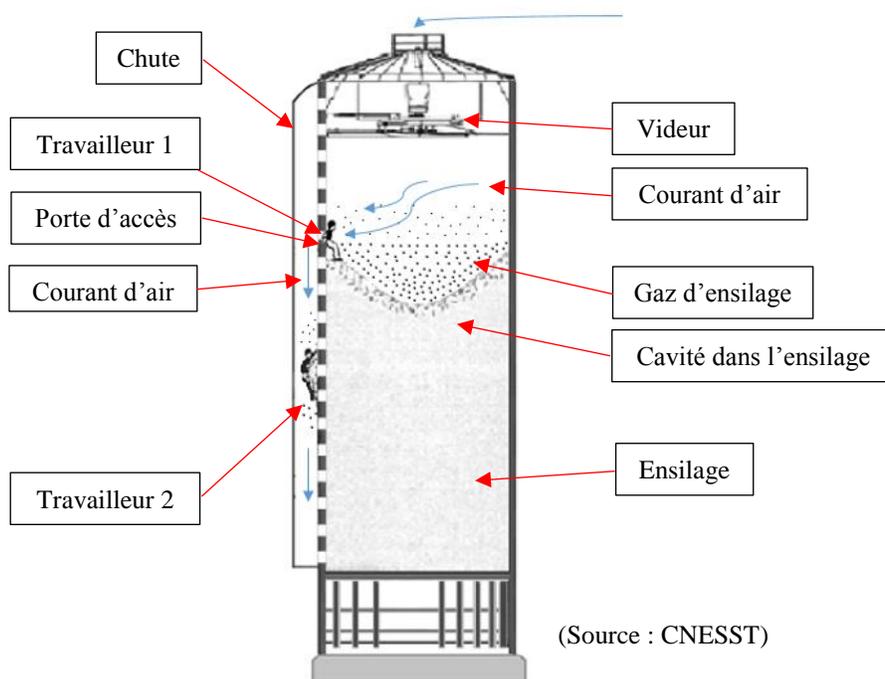
Figure 3 : Croquis du silo tour conventionnel en acier vitrifié #2

Selon les témoignages recueillis, le 26 septembre 2018 à 16h40, l'employeur demande aux 2 travailleurs d'accéder à l'intérieur du silo tour conventionnel en acier vitrifié #2 afin de niveler l'ensilage de maïs à l'aide de fourches. Celles-ci sont reliées par un câble afin d'être hissées au niveau de la porte d'accès de la chute par un des travailleurs une fois sur place. Ils n'ont pas eu le temps de les hisser. Afin d'y accéder, les 2 travailleurs utilisent comme moyen d'accès l'échelle dans la chute. Le travailleur 1 est le premier à monter, suivi du travailleur 2. Une fois à la porte d'accès à une hauteur estimée à 18 mètres (60 pieds), le travailleur 1 ouvre la porte puis introduit sa tête à l'intérieur du silo. C'est à ce moment qu'il crie. Le travailleur 2 positionné dans l'échelle, en-dessous du travailleur 1 ressent immédiatement un courant d'air et une odeur qui s'apparente à du gaz. Il a de la difficulté à respirer et est pris d'étourdissements. Il s'agrippe le temps d'un instant puis retourne au sol. Par le fait même, il constate que le travailleur 1 n'est pas redescendu.

Il court chercher l'employeur et l'informe que son collègue est à l'intérieur du silo. Aussitôt arrivé sur les lieux, l'employeur monte par l'échelle de la chute pour aller chercher le travailleur 1. Le travailleur 2 constate qu'il ne le voit plus dans l'échelle de la chute. Il ne sait pas s'il est à l'intérieur. Il court chercher [G] à la résidence de la ferme. Celui-ci l'interpelle par la chute et n'a aucune réponse. Il essaie de le joindre sur son cellulaire. Sans nouvelles, il va chercher le tracteur de marque John Deere (JD) afin de le coupler sur le souffleur de marque Valmétal pour le faire fonctionner et ainsi aérer l'intérieur du silo. [H] communique avec le 911 vers 17h20 afin de déclarer l'événement. Les corps sont retrouvés inertes à l'intérieur par le Service de sécurité incendie de Beauceville.

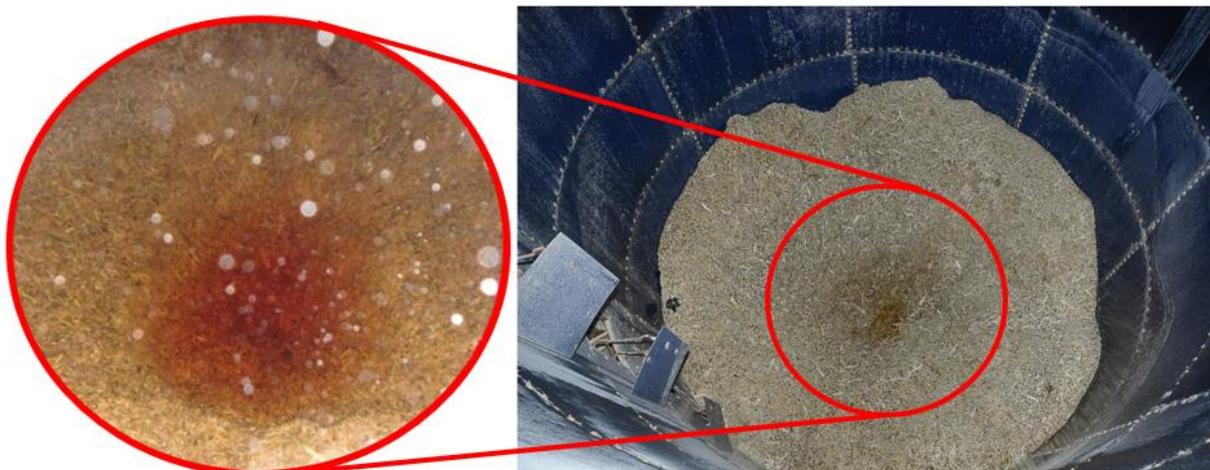
Photo 5 : Gaz d'ensilage : NO₂

Les concentrations présentes à l'intérieur lors de l'accès du travailleur 1, selon le consultant pouvaient approcher des valeurs DIVS pour certains gaz. Selon ces informations, puisque les gaz d'ensilage atteignent des concentrations très élevées dès la première heure de mise en silo, notamment le CO₂ durant la première journée, la première victime serait entrée environ 24 heures après la fin de la première phase d'ensilage. Les concentrations obtenues pendant la simulation se sont approchées de la valeur DIVS, notamment pour le NO₂ les concentrations présentes au moment de l'accident pouvaient être suffisamment élevées pour compromettre la santé et la sécurité des deux personnes. L'image ci-dessous présente le gaz d'ensilage NO₂ de couleur brun rouge au fond de la cavité d'ensilage de maïs.

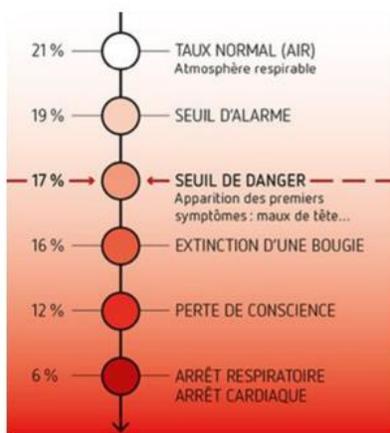
Figure 4 : Effet d'une diminution des teneurs en O₂

Au sein du rapport d'expertise, il y est précisé qu'à l'intérieur d'un espace clos, tel qu'un silo, une concentration en O₂ inférieure à 20,5% indique une anomalie. Il est à noter que la concentration normale en O₂ dans l'air est d'environ 21%. Une concentration inférieure à 20.5% peut être causé par une consommation d'O₂ ou une accumulation d'un autre gaz. Dans le cas d'un silo tour contenant de l'ensilage, les deux phénomènes peuvent se produire simultanément et résulter en une atmosphère fortement appauvrie en O₂. La figure 4 ci-dessous présente sommairement les principaux effets associés à une baisse des teneurs en O₂ dans l'air. Selon la littérature, une teneur en O₂ inférieure à 6% provoque la mort en quelques minutes. Lorsque la teneur en O₂ est inférieure à 4%, la perte de conscience survient après une ou deux inspirations. Dans le cas présent, selon le travailleur 2, le travailleur 1 a perdu conscience dès qu'il a inséré sa tête à l'intérieur du silo.

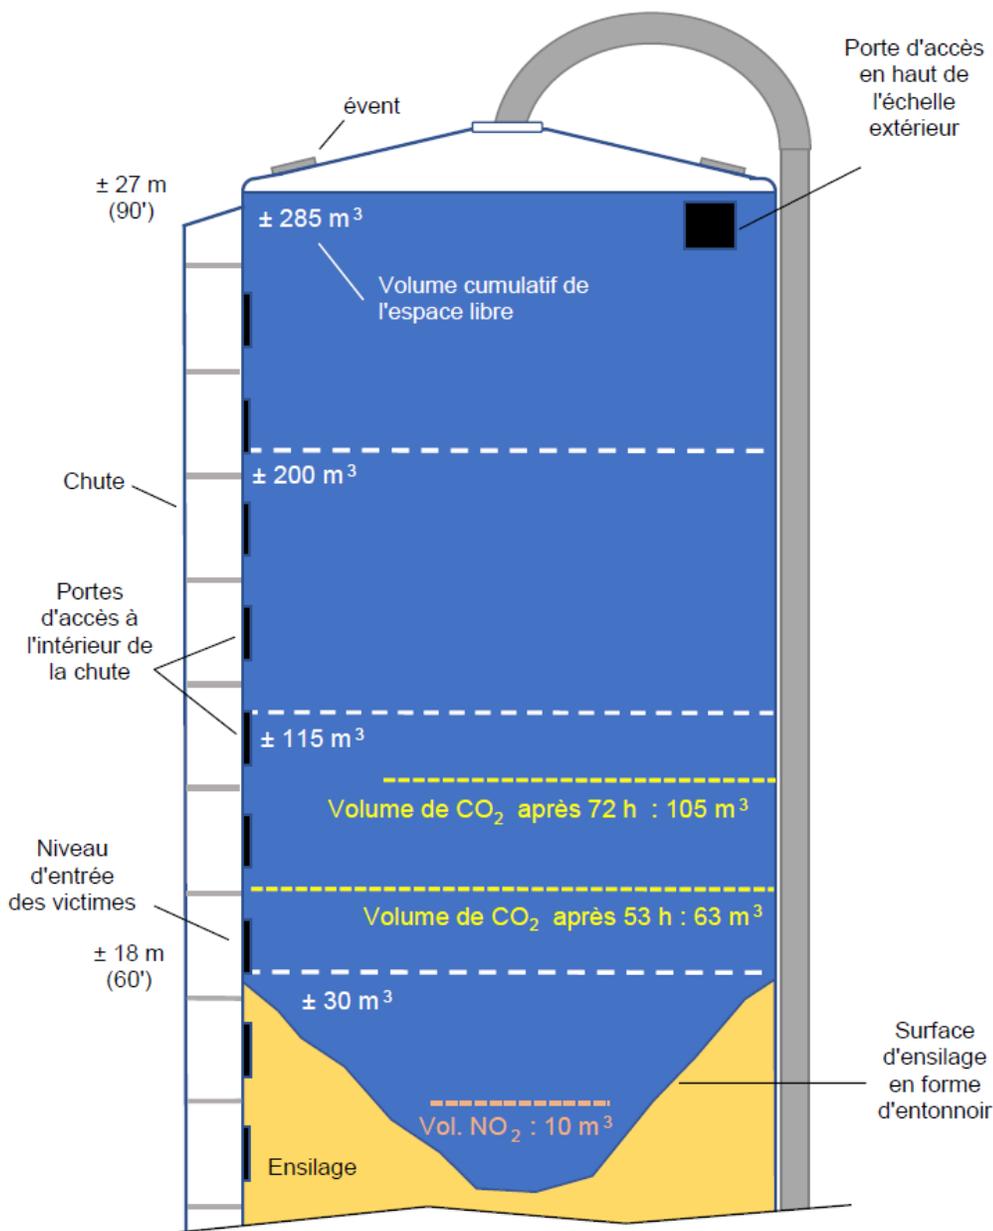
Figure 5 : Schéma du silo en cause représentant les volumes de CO₂ estimés dans l'espace libre après 53 heures et 72 heures.

Selon l'expertise réalisée, il est estimé que le volume de CO₂ dans l'espace libre du silo #2 avant l'accident, pouvait se situer entre un volume correspondant à 53 h de production (75 m³) et un volume correspondant à 72 h de production (195 m³), tel qu'illustré à la figure 5. Le volume maximum de NO₂ quant à lui, a été estimé à moins de 10 m³.

À ce moment, le silo #2 se comporte comme un récipient étanche. Les gaz lourds générés lors du processus de fermentation, notamment le CO₂ et le NO₂, s'accumuleront et seront initialement retenus dans la partie basse de l'espace libre (figure 5).

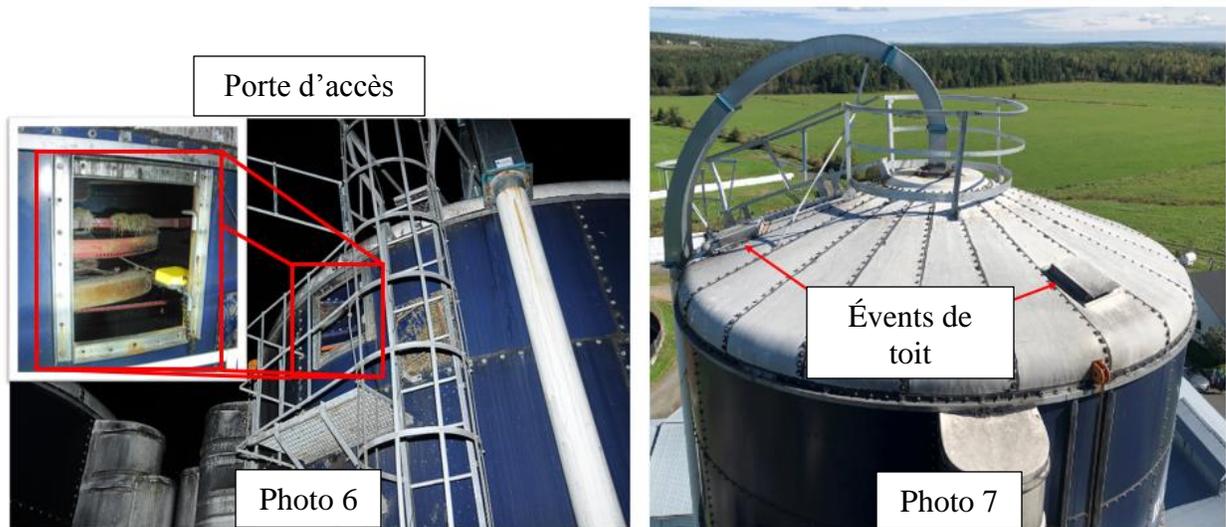
Photos 6 et 7 : Porte d'accès et événements de toit

Il y est noté que malgré l'ouverture de la porte d'accès au niveau de la passerelle du silo #2, on peut considérer que la ventilation naturelle dans la majeure partie de l'espace libre était quasi nulle. En considérant l'ouverture de la porte d'accès et celle des événements de toit (photos 6 et 7), le constat est que sans ventilation mécanique, les échanges gazeux avec l'atmosphère extérieure vont être principalement limités à la zone située immédiatement sous la toiture.

Selon les vérifications que nous avons effectuées et l'estimation réalisée par l'expert, immédiatement avant l'accident, l'atmosphère se situant derrière la porte d'accès du silo #2 qui a été ouverte pouvait être dépourvue d'O₂ et composée essentiellement de CO₂. Dans ces conditions, une personne exposée à la suite de l'ouverture de la porte aurait pu, selon le taux de ventilation présent, perdre conscience dans la chute ou dans le silo dès le seuil de la porte franchi.

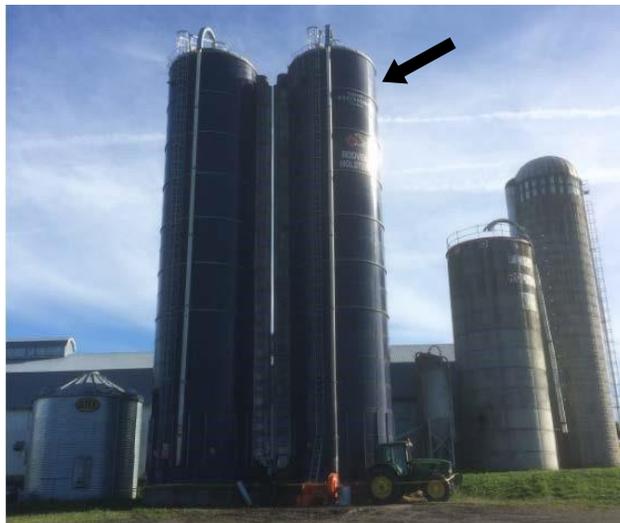
Photo 1 :Silo tour en cause (photo CNESST)

Le silo en cause est un silo tour en acier vitrifié ouvert à l'atmosphère d'approximativement 90 pieds (27 m) de hauteur et de 20 pieds (6 m) de diamètre. Au moment de l'accident, le silo était rempli aux 2/3 d'ensilage de maïs, soit, sur une hauteur d'environ 60 pieds (18 m). L'espace libre total au-dessus de l'ensilage correspondait à une hauteur d'environ 30 pieds (9 m). Le remplissage du silo a été effectué entre environ 12 h le 24 septembre et 14 h le 25 septembre 2018. Ainsi, au moment de l'accident, le 26 septembre 2018 vers 16 h 40, environ 53 heures s'étaient écoulées depuis la mise en silo des premiers voyages d'ensilage. Immédiatement avant l'accident, les portes d'accès à l'intérieur de la chute étaient fermées et aucune ventilation mécanique n'avait été effectuée depuis la mise en silo du dernier voyage d'ensilage. Selon les témoignages, seule la porte d'accès en haut de l'échelle extérieure était demeurée ouverte.

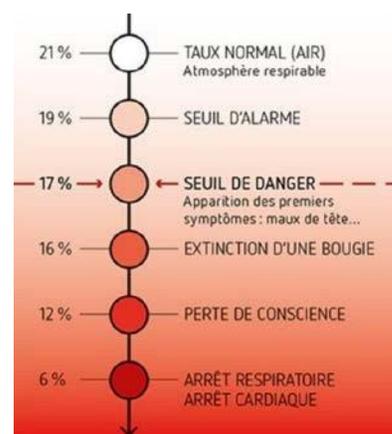
Figure 1. Effets d'une diminution des teneurs en O_2 (INRS, 2018).

La figure 1, présente sommairement les principaux effets associés à une baisse des teneurs en O_2 dans l'air.

McManus (1999), rapporte qu'une teneur en O_2 inférieure à 6 % provoque la mort en quelques minutes. De plus, il mentionne que lorsque la teneur en O_2 est inférieure à 4 %, la perte de conscience survient après une ou deux inspirations.

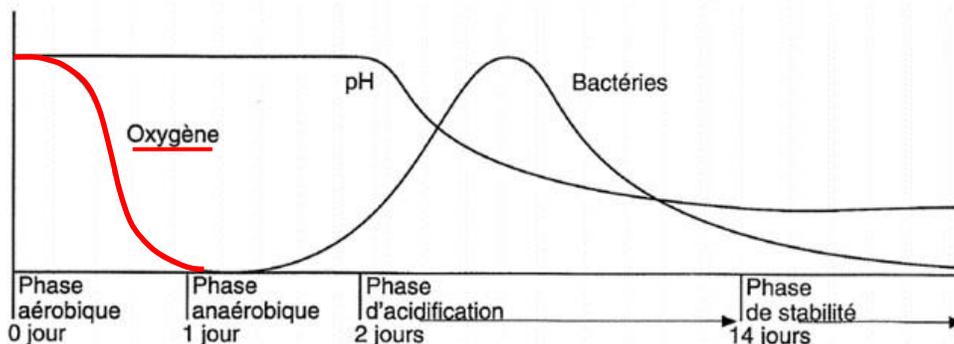
Figure 2 : Phases de fermentation de l'ensilage – *adaptation CNESST* (Pitt, 1990, cité par Bachand, 1996)

Les principales phases du processus d'ensilage sont présentées à la figure 2. La phase aérobie, débute à la fauche et se termine lorsqu'il n'y a plus d'oxygène ou de sucres facilement disponibles dans la masse de matériel végétal (Lafrenière, 2008; Jones et al. 2004). La phase aérobie est caractérisée par la respiration des plantes et la dégradation des protéines. La respiration utilise l'oxygène de l'air présent à l'intérieur de la masse pour transformer les sucres en dioxyde de carbone (CO₂), en eau et en chaleur (Lafrenière, 2008). Dans des conditions optimales d'ensilage, presque tout l'oxygène dans la masse est consommé en 1 journée environ (Jones et al. 2004; Bachand, 1996).

Durant les phases anaérobies, la production de CO₂ se poursuit jusqu'à la fin de l'acidification de la masse après une période d'environ 21 jours (stabilisation), notamment par la transformation des hydrates de carbone lors de la fermentation lactique (Jones et al. 2004).

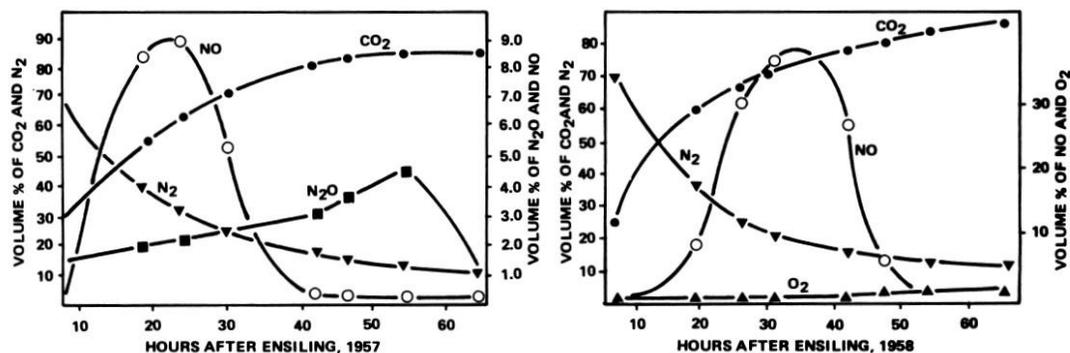
Figure 3 : Évolution des gaz dans la masse d'ensilage (Étude de Wang et Buris, 1960, citée par Reid et al., 1984)

Parallèlement à la production de CO₂, il peut aussi y avoir production d'oxyde d'azote (NO) dans la masse végétale ensilée, et ce, dès les premières heures du processus (Bahloul et al., 2011; Reid et al., 1984). La figure 3 illustre l'évolution des gaz dans la masse d'ensilage durant les premières heures.

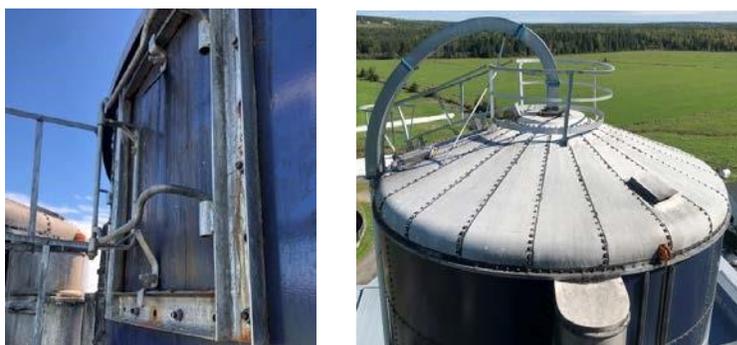
Photos 2 et 3 : Porte d'accès en haut de l'échelle extérieure et événements de toit (Photos : Groupe Gesfor)

Les grandes hauteurs libres sont difficiles à ventiler. Par exemple, pour ventiler mécaniquement un silo à l'aide du souffleur à fourrage lorsque la hauteur libre est grande, CSP (1988) recommande d'ajouter un conduit pour que l'arrivée d'air soit à moins de 6 m de la surface de l'ensilage. Aussi, malgré que la porte d'accès en haut du silo en cause soit demeurée ouverte, il peut être considéré que la ventilation naturelle dans la majeure partie de l'espace libre d'une hauteur de 9 m, était quasi nulle. En effet, compte tenu de la position de la porte d'accès au haut de l'échelle extérieure et celle des événements de toit, on ne peut que constater que sans ventilation mécanique, les échanges gazeux avec l'atmosphère extérieure seront principalement limités à la zone située immédiatement sous la toiture (photos 2 et 3).

Dans le cas de la chute, celle-ci est ventilée naturellement sur toute sa hauteur par des événements créant un courant d'air ascendant ou descendant plus ou moins fort. En effet, de façon générale, l'efficacité de ce type de ventilation varie selon les conditions climatiques.

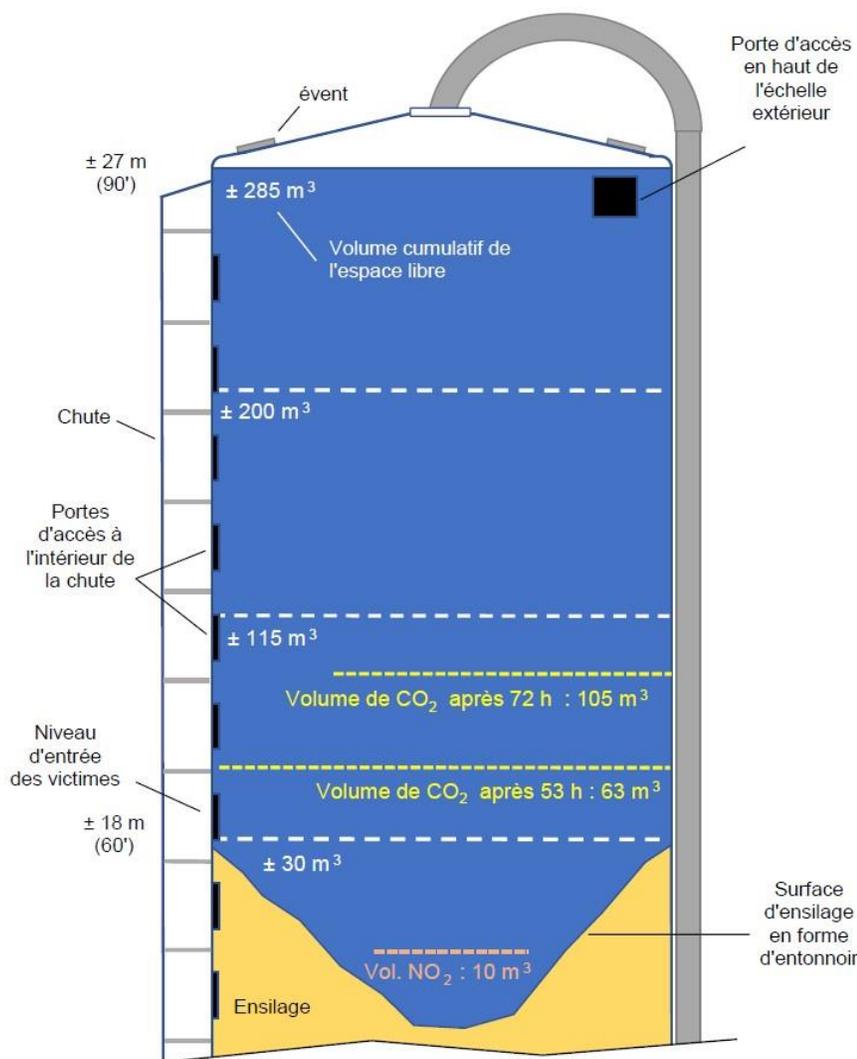
Figure 4. Schéma du silo en cause représentant les volumes de CO₂ estimés dans l'espace libre après 53 heures et 72 heures.

La figure 4 montre un schéma du silo en cause indiquant le volume cumulatif de l'espace libre (± 85 m³ d'espace libre tous les 3 m) ainsi que les niveaux qui seraient atteints par le CO₂ après 53 heures (63 m³) et après 72 heures (105 m³). Le niveau de CO₂ estimé pour 53 heures, se situe au-dessus du niveau de la porte d'accès qui a été ouverte au moment de l'accident (niveau d'entrée des victimes).

En considérant que 2 moles de NO réagissent avec 1 mole d'oxygène pour produire 2 moles de NO₂ et en supposant que les NO_x mesurés par Meiring et al. (1988) correspondent à du monoxyde d'azote², le volume maximum probable de NO_x peut être estimé en utilisant le nombre de moles de NO produit en appliquant le taux maximum de production observé par Meiring et al. (1988) pour les NO_x (section 5). Selon cette estimation, la production maximale de NO_x après 53 à 72 heures, correspondrait à un volume de 5 à 7 m³ qui se retrouverait dans le tier inférieur de l'entonnoir décrit ci-haut, soit en deçà du niveau d'entrée des victimes (figure 4).
