RAPPORT D'ENQUÊTE

**Accident mortel survenu le 16 septembre 2019 à un travailleur
de l'entreprise Les Aliments Serval Canada ltée
située au 303, rue St-Marc à Louiseville**

**Service de la prévention-inspection Mauricie et Centre-du-Québec
Direction de la prévention-inspection Capitale-Nationale et Centre-Nord**

Date du rapport : 12 mars 2020

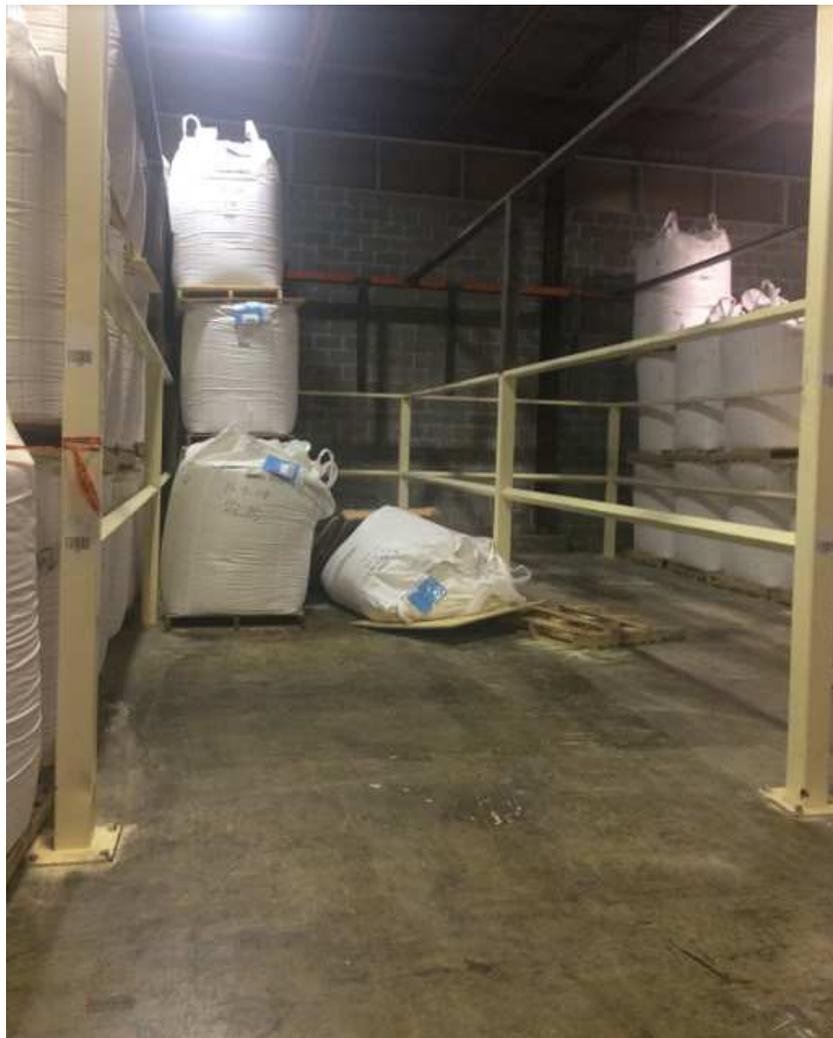
Le 16 septembre 2019 vers 9 h 54, monsieur [C] effectue l'empilage de sacs de lait en poudre pesant 1 000 kg à raison de trois sacs de haut. Alors qu'il commence la troisième pile de l'allée, il descend de son chariot élévateur pour effectuer une tâche manuelle. Les deux sacs du haut de la seconde pile tombent vers le travailleur et celui-ci est écrasé mortellement par un sac.

Figure 1 : Lieu de l'accident (source : CNESST)

À la suite de cet événement, la CNESST a interdit toute circulation piétonnière dans les zones de chute des sacs de vrac. Le rapport RAP1278225 fait état de cette interdiction. Une décision interdisant de dépiler les sacs de vrac est rendue le 16 septembre 2019 dans le rapport d'intervention RAP1278408.

- Interdiction d'empiler des sacs de vrac en dehors des structures métalliques;
- Interdiction de faire des piles de plus de deux sacs de vrac à l'intérieur des structures métalliques;
- Interdiction d'empiler les produits autres que les sacs de vrac à plus de deux palettes de hauteur.

Afin d'éliminer le danger, l'employeur a élaboré des procédures de travail permettant de défaire les piles existantes et de faire un empilement sécuritaire de deux sacs dans les structures prévues à cet effet. La reprise des travaux a été autorisée après la mise en place des nouvelles procédures de travail.

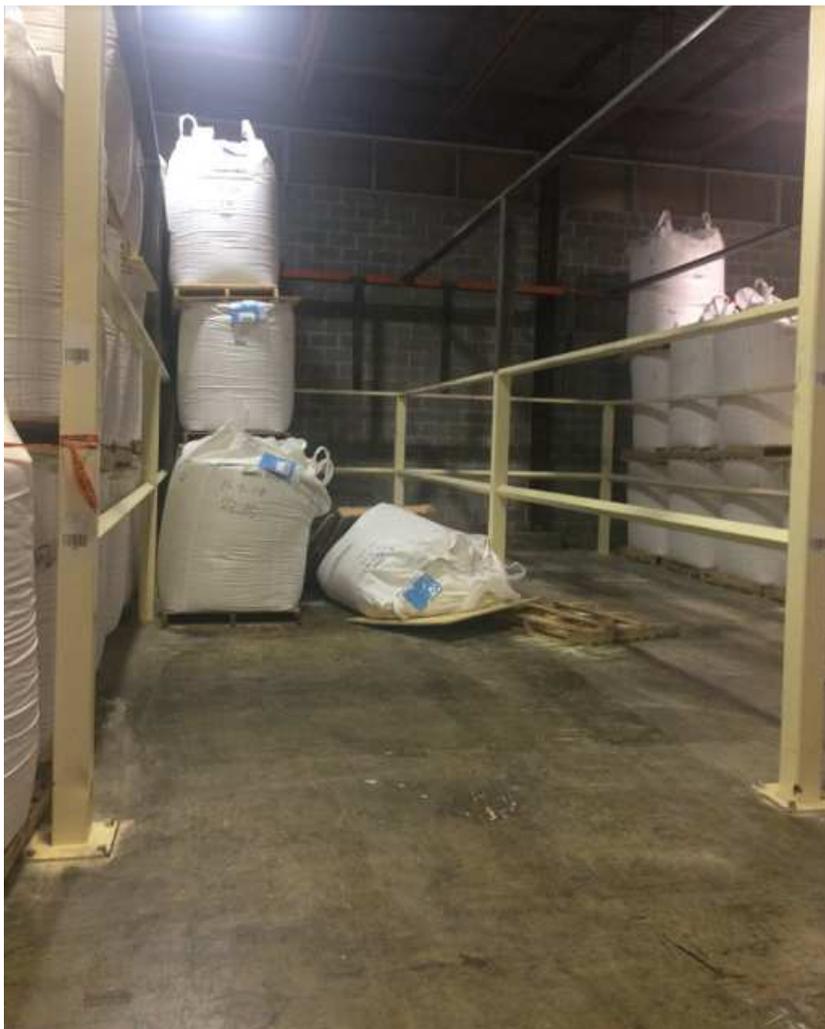
Figure 3 : Lieu d'entreposage des sacs de vrac (Source : CNESST)

Le travailleur dépose le premier sac de lait en poudre préalablement compacté dans le fond à gauche de la section de la structure où le produit sera entreposé jusqu'à l'expédition (voir figure 3). Il installe ensuite une feuille de contreplaqué sur le dessus. Il va ensuite chercher un deuxième sac et le dépose à côté de la première pile. Il installe une feuille de contreplaqué sur le dessus et dépose ce sac sur le dessus du premier. Le travailleur va ensuite chercher un troisième sac et le dépose directement sur le deuxième. La première pile de trois sacs de lait en poudre est alors complétée.

Le travailleur fait une deuxième pile en avant de la première en suivant la même procédure. Il commence ensuite une troisième pile à l'avant des deux précédentes. Il va chercher un sac, le dépose au sol. Vers 9 h 54, il descend de son chariot élévateur pour déposer une feuille de contreplaqué sur le sac qu'il vient d'amener. Les deux sacs du haut de la deuxième pile tombent alors vers le travailleur. Le travailleur est écrasé par le sac du haut.

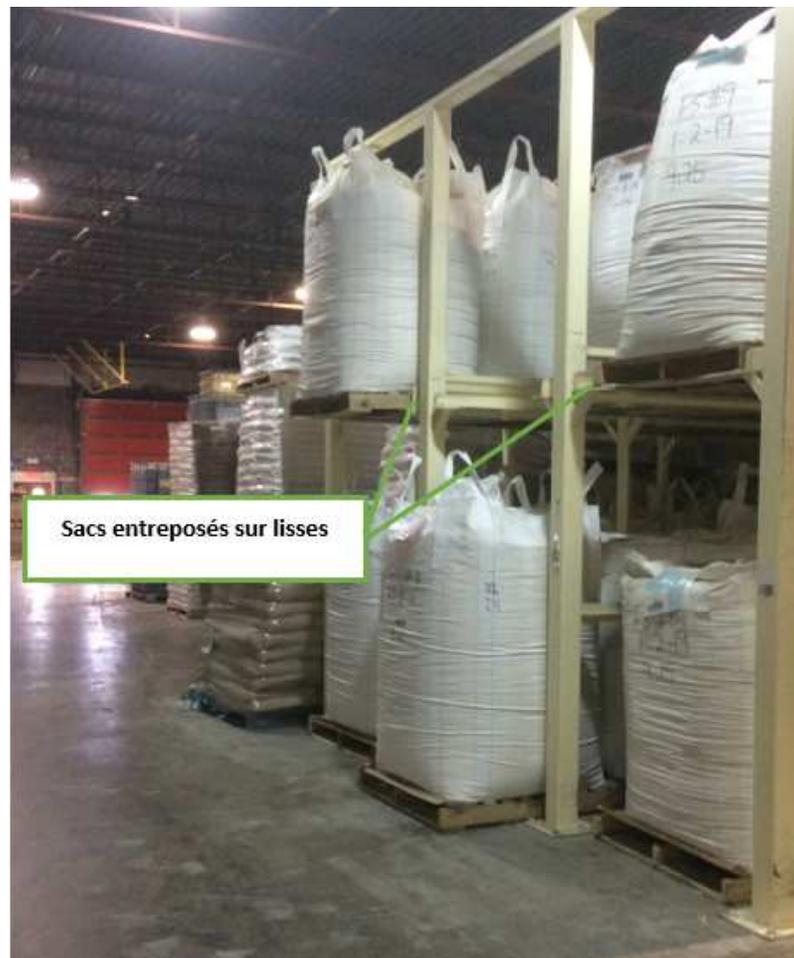
Le premier type de structure permet l'entreposage des sacs sur des lisses. Dans ces structures, les sacs ne sont pas déposés les uns sur les autres (voir figure 4).

Figure 4 : Entreposage sur lisses (Source : CNESST)

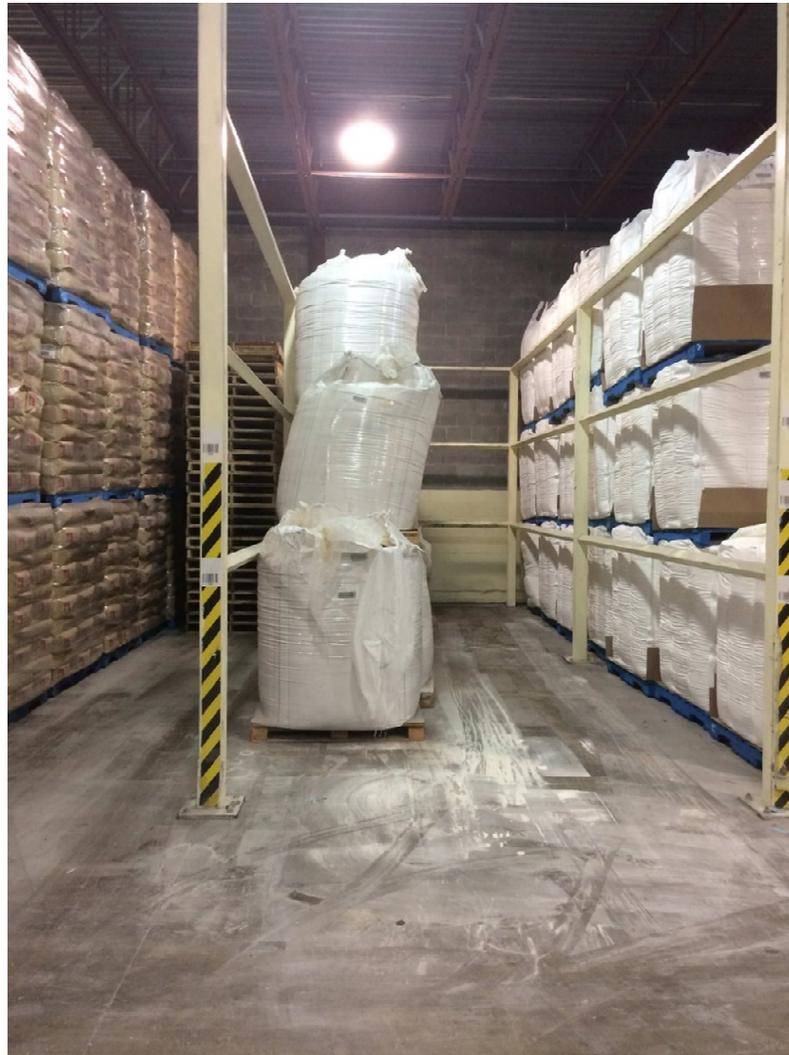
Il y a aussi des structures, telles que celles montrées sur la figure 5 qui permettent d'empiler des sacs de vrac ou des palettes de petits sacs de 25 kg les uns sur les autres. Les structures permettent l'entreposage de deux ou trois rangées de produits de large.

Figure 5 : Entreposage en rangée double (Source : CNESST)

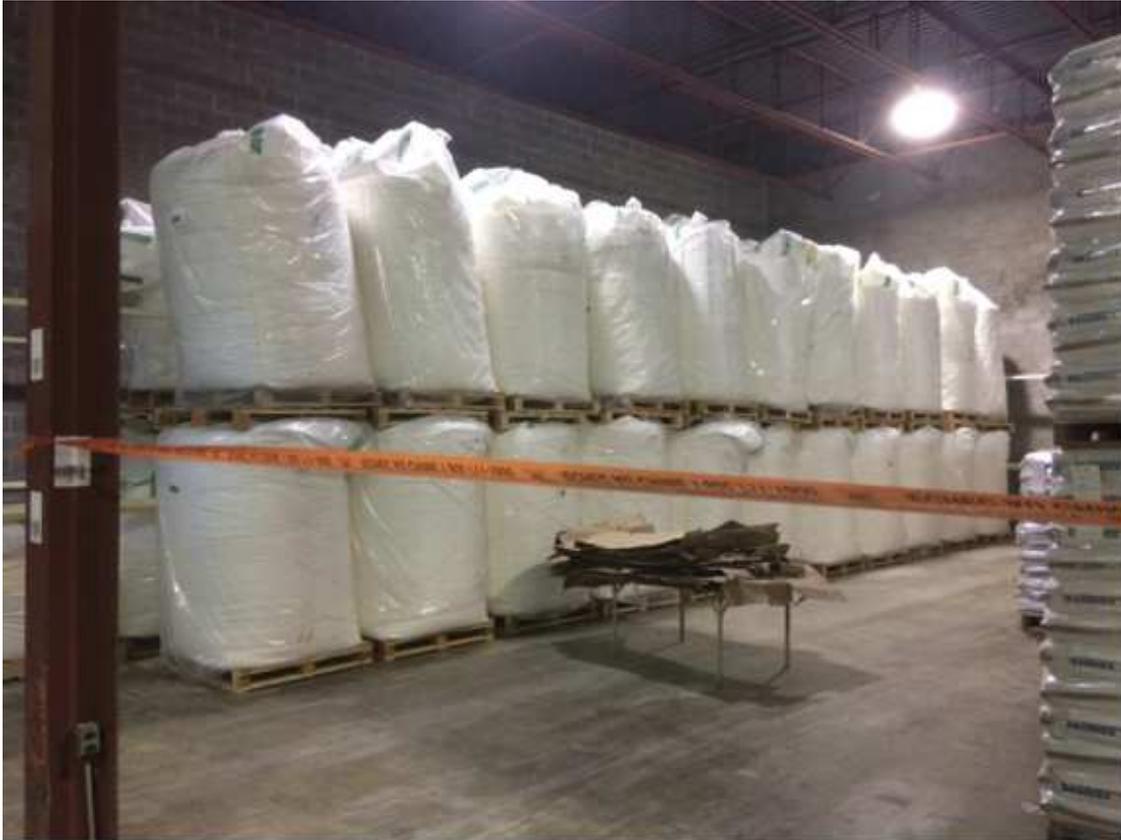
Il y a aussi des endroits où les sacs de vrac et les palettes de petits sacs sont entreposés les uns sur les autres sans structure pour les soutenir (voir figure 6). La hauteur des piles est variable selon le type de produit entreposé.

Figure 6 : Entreposage sans structure (Source : CNESST)

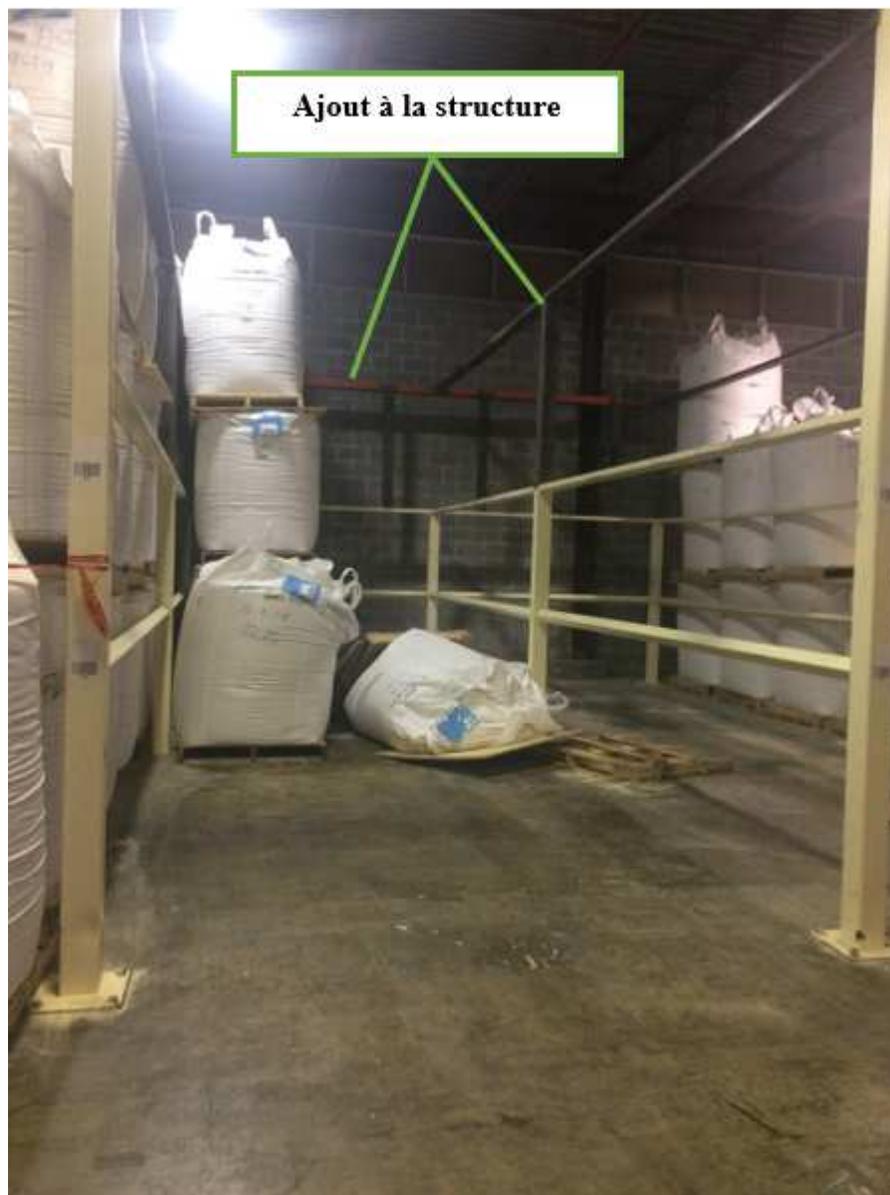
Au début de l'année 2019, afin de pallier le manque d'espace d'entreposage, [B] décide de modifier la façon d'empiler les sacs de vrac dans l'entrepôt des produits finis. Les sacs de 1 000 kg étaient alors entreposés en pile de deux de haut et il décide d'évaluer l'entreposage en pile d'une hauteur de trois sacs. Il fait donc fabriquer, par les travailleurs de l'entreprise, une troisième barre d'appui à l'arrière et sur les côtés de la structure afin que les sacs du troisième étage s'adosent sur ces nouvelles barres d'appui (voir figure 7).

Figure 7 : Ajout à la structure (Source : CNESST)

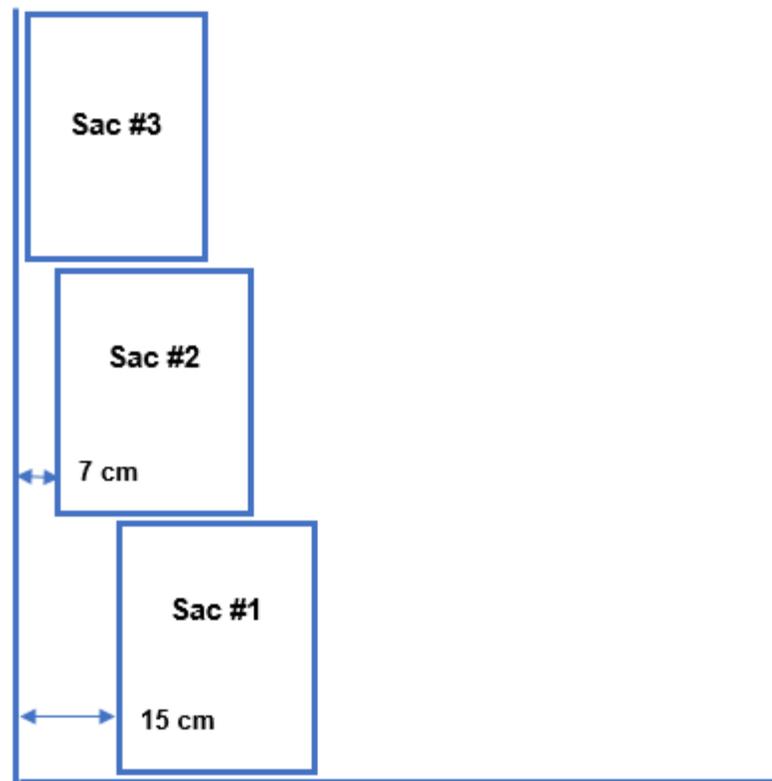
Afin de tenter de faire une pile stable, les travailleurs doivent aussi empiler les sacs en les décalant tel que montré sur la figure 8. Le premier sac doit être déposé à environ 15 centimètres de la structure arrière et de la structure latérale. Le deuxième sac doit être déposé à environ 7 centimètres de la structure arrière et de la structure latérale et le dernier sac doit être en contact avec la structure arrière et la structure latérale.

Figure 8 : Empilement décalé des sacs (Source : CNESST)

Les piles additionnelles doivent être empilées en décalant vers la structure latérale et la pile située immédiatement à l'arrière de la nouvelle pile.

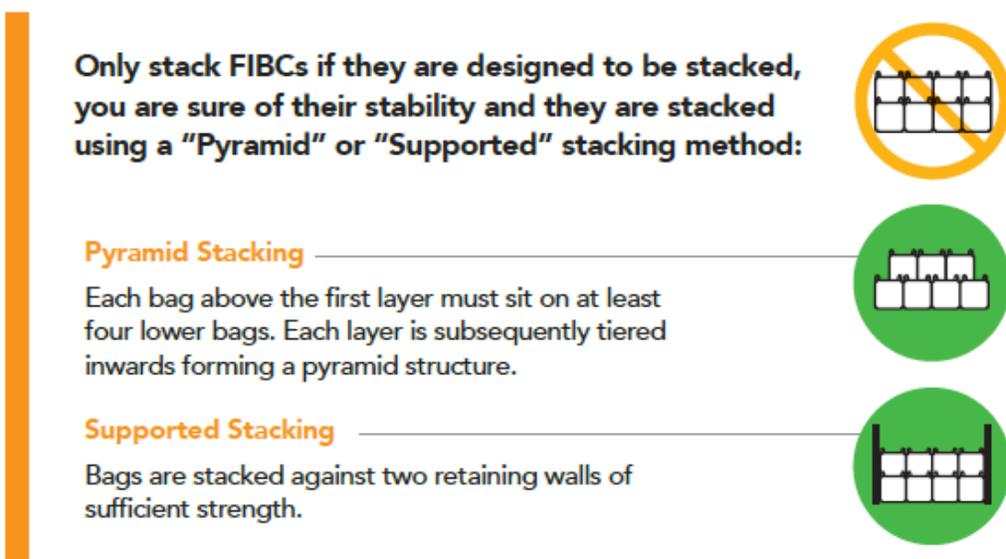
Le guide de la FIBCA donne les indications générales suivantes concernant l'entreposage des sacs de vrac :

Figure 9 : Entreposage des sacs de vrac (Source : FIBCA)

Selon ce document, il faut donc s'assurer de la stabilité des piles en utilisant la méthode de l'empilement en pyramide ou en s'assurant que les sacs sont supportés de chaque côté. L'empilement en pyramide est basé sur le principe de l'empilement en quinconce, c'est-à-dire que le sac du dessus est toujours déposé sur quatre sacs. La hauteur est limitée par la résistance des sacs. La grosseur des sacs et la densité volumétrique des matières du contenu des sacs auront une influence sur la hauteur maximale d'un empilement en pyramide.

Pour l'autre méthode, afin d'assurer la stabilité des piles, le guide FIBCA explique que les piles doivent être supportées par des murs (ou des structures) de chaque côté.

En complément à cette méthode d'entreposage en structure, l'ingénieur spécialiste en entreposage engagé par Les Aliments Serval ltée a recommandé de compléter les rangées en escalier à l'avant de la pile. C'est-à-dire que pour une rangée avec des piles de deux sacs de haut, la pile située à l'avant ne doit avoir qu'un sac.
