RAPPORT D'ENQUÊTE

**Accident ayant causé la mort d'un
travailleur de Pronex Excavation inc.,
situé au 346, avenue Hamford à Lachute,
le 12 novembre 2019**

**Service de la prévention-inspection des Laurentides
Direction de la prévention-inspection Rive-Nord**

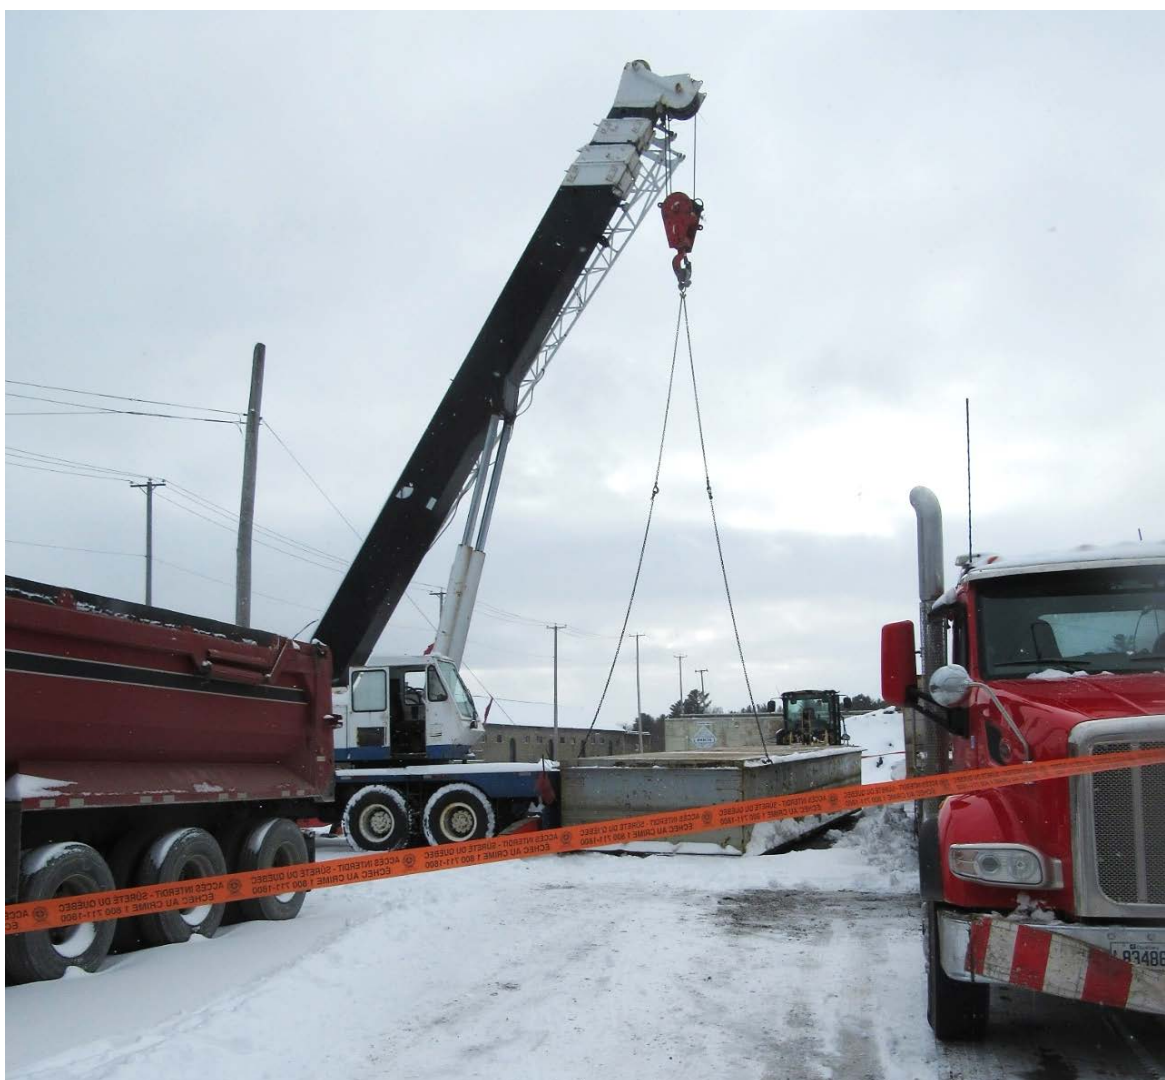
Photo 1 : Scène de l'accident

Le 12 novembre 2019 vers 11h45, un travailleur de l'entreprise Pronex Excavation inc., situé au 346 avenue Hamford à Lachute, effectue l'installation du gréage sur une barge en vue de son levage. Lorsque l'installation est terminée, il descend de la barge et se dirige vers son camion. Alors que le travailleur passe entre la barge et la grue, la barge se déplace et écrase le travailleur contre le châssis de la grue.

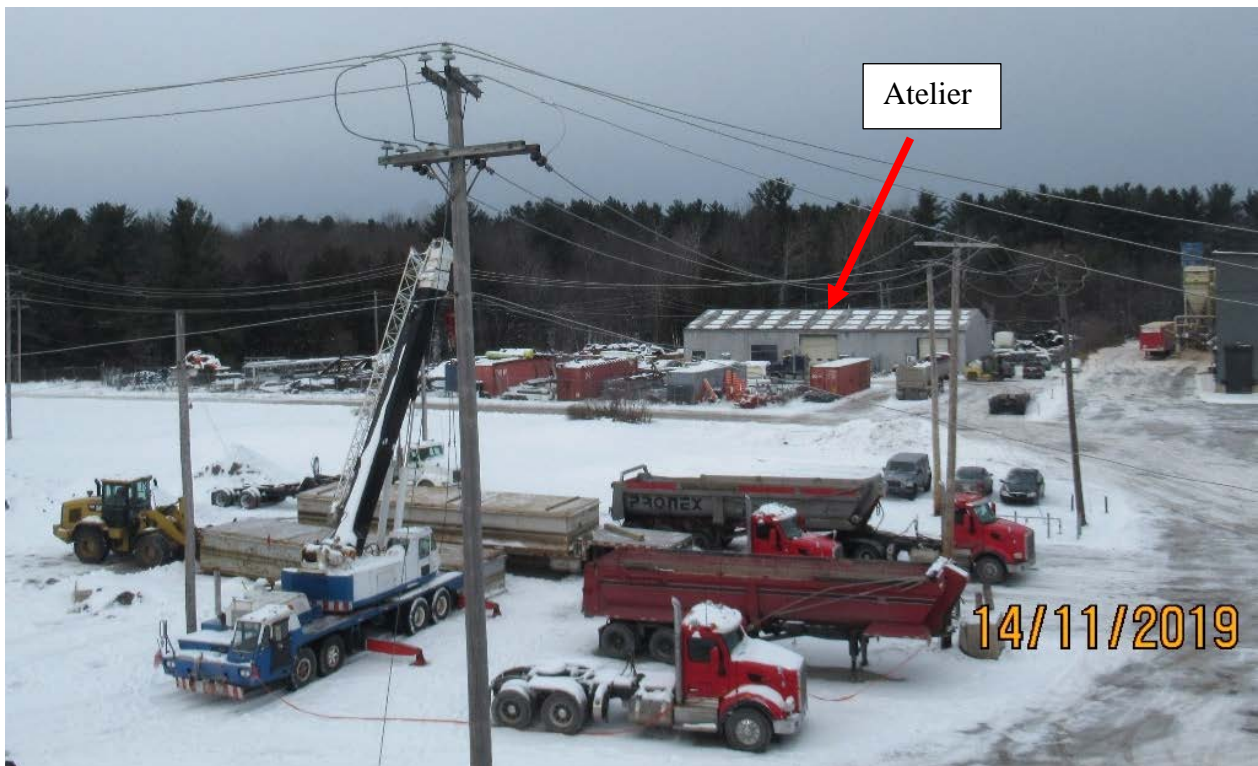
Photo 2 : Stationnement et l'atelier

L'accident a eu lieu dans une section du stationnement situé à proximité des bureaux administratifs de Pronex Excavation inc. utilisée pour l'entreposage du vrac et des véhicules lourds. Des fils électriques ceinturent cette section sur trois côtés. À cet endroit, le sol est composé d'un mélange de sable et de gravier. Le jour de l'accident, une couche de neige d'environ 15 cm est présente au sol et la température extérieure est de -5°C .

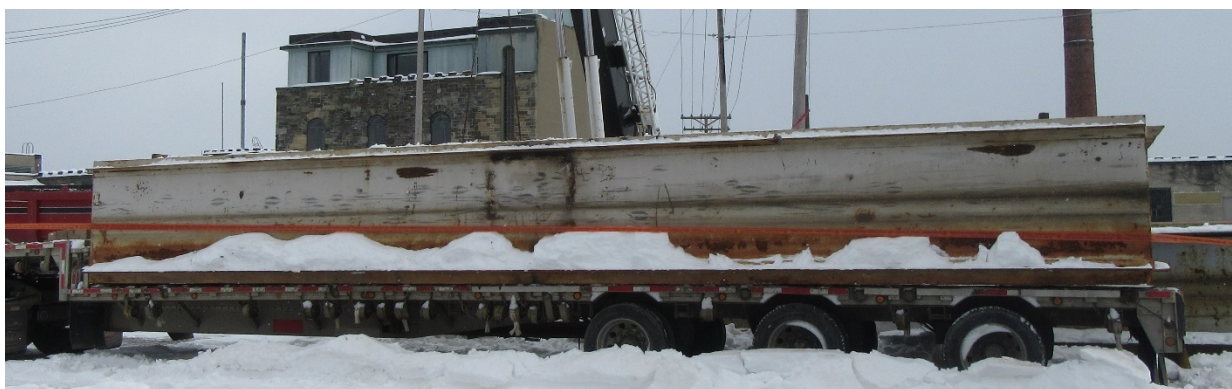
Photo 3 : Barge n° 1 sur la remorque du camion

Une barge est un bateau à fond plat dépourvu de moteur. L'employeur utilise des barges afin de former des plateformes de travail pour effectuer des travaux sur l'eau. Au moment de l'accident, l'employeur possède 4 barges et en loue 7 autres. Les deux barges présentes dans le stationnement sont de forme rectangulaire et sont munies de cornières dans le haut et le bas sur les 4 côtés. Elles ont les dimensions suivantes en excluant les cornières : 12 m de longueur, 2,85 m de largeur et 1,52 m de hauteur. Les cornières ont une largeur d'environ 15 cm et sont percées sur toute leur longueur. Le poids d'une barge est de 10,23 tonnes et il est réparti de manière équilibrée. Le centre de gravité des barges se confond avec leur centre géométrique.

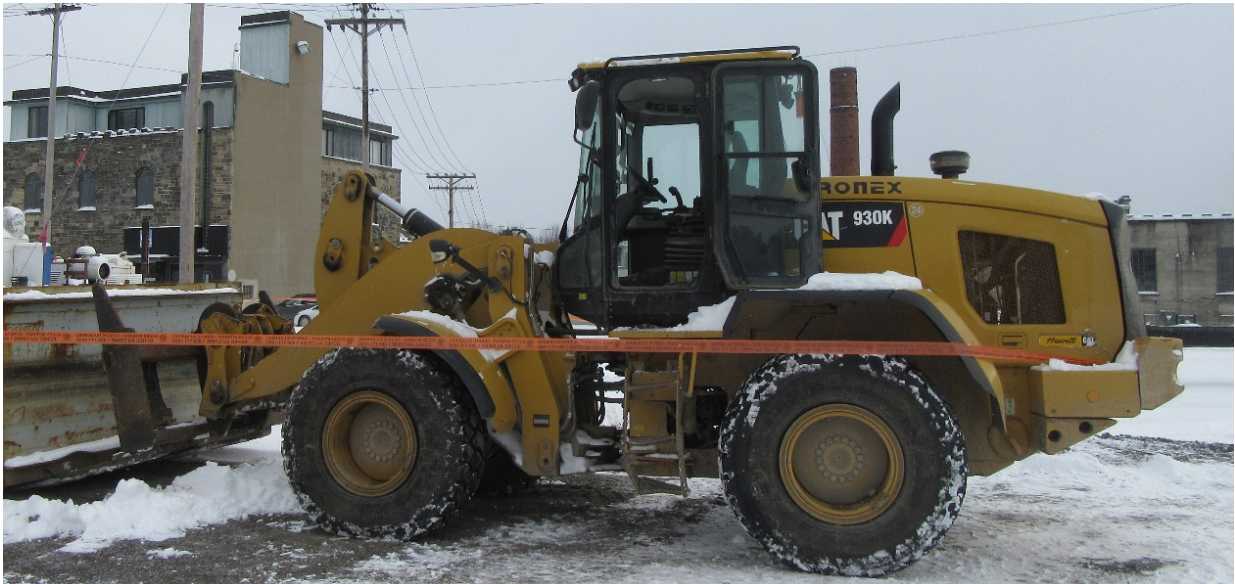
Photo 5 : Chargeuse sur roues

La chargeuse sur roues utilisée est de marque Caterpillar, modèle 930 K et est munie de fourches d'une longueur de 1,6 m. Cet engin de terrassement est généralement utilisé sur les chantiers. Lorsque la chargeuse est présente à l'atelier, les travailleurs peuvent l'utiliser pour le chargement, le déchargement et le déplacement de matériel dans la cour.

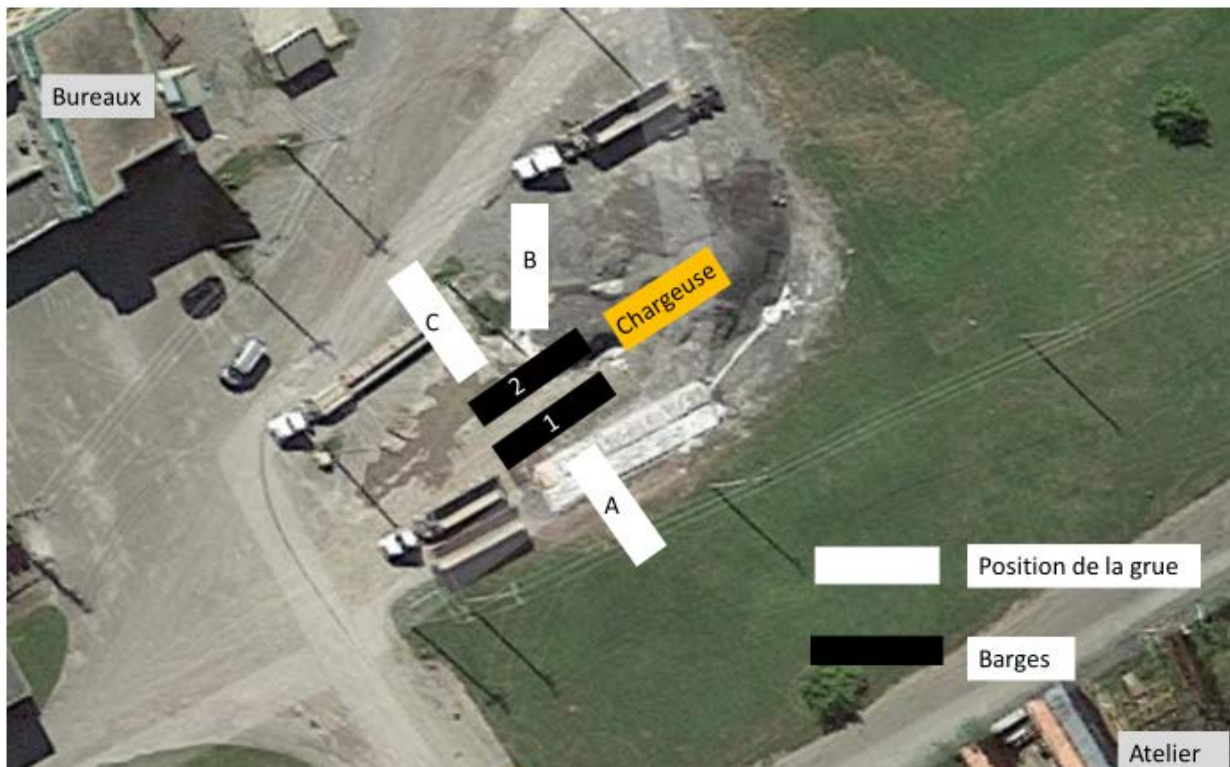
Image 1 : Schéma de l'emplacement des barges et de la grue

Les deux barges à livrer sont entreposées côte à côte dans le stationnement près des véhicules lourds. La barge n° 1 est du côté de l'atelier alors que la barge n° 2 est du côté des bureaux de l'employeur.

Un peu plus tard, lorsque la grue est prête à être utilisée, [D] et le camionneur installent la grue pour faire le levage des barges. La grue est d'abord placée du côté de l'atelier (position A), entre la barge n° 1 et la ligne électrique. Un premier essai de levage est effectué, mais la barge ne se soulève pas.

[D] change l'emplacement de la grue et la place du côté des bureaux en diagonale par rapport aux barges et vis-à-vis leur centre (position B). Un deuxième essai de levage de la barge n° 1 est effectué, mais la barge reste au sol.

Les travailleurs décident de procéder au levage des barges en utilisant la grue en tandem avec la chargeuse. [D] installe la grue du côté des bureaux, de manière perpendiculaire aux barges, à 1,75 m de la barge n° 2 (position C).

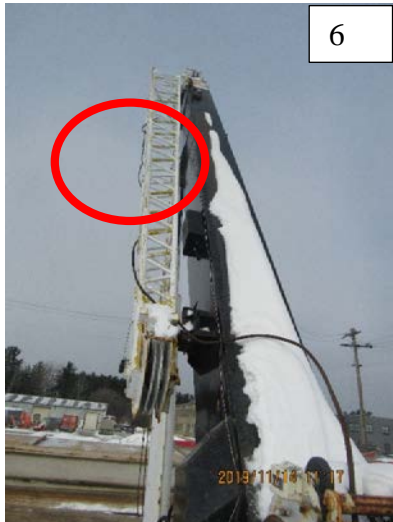
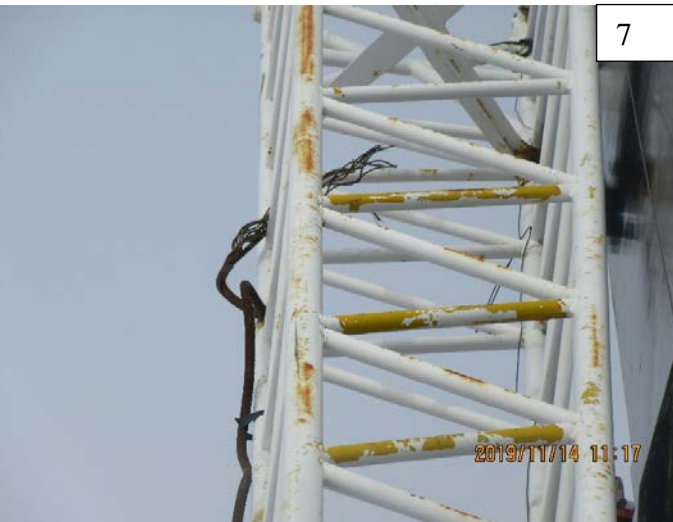
Photos 6 et 7 : Câble de levage

Le câble de levage est sectionné en deux. La première section va du treuil à la tête de la flèche (photo 6). L'extrémité qui a été sectionnée est maintenue en place par du ruban sur la fléchette de la grue (photo 7). La deuxième section est utilisée pour fixer le moufle à la tête de flèche. Le câble passe dans une poulie de la tête de flèche et dans deux poulies du moufle. L'extrémité du câble qui a été sectionnée forme un nœud (photos 8 et 9).

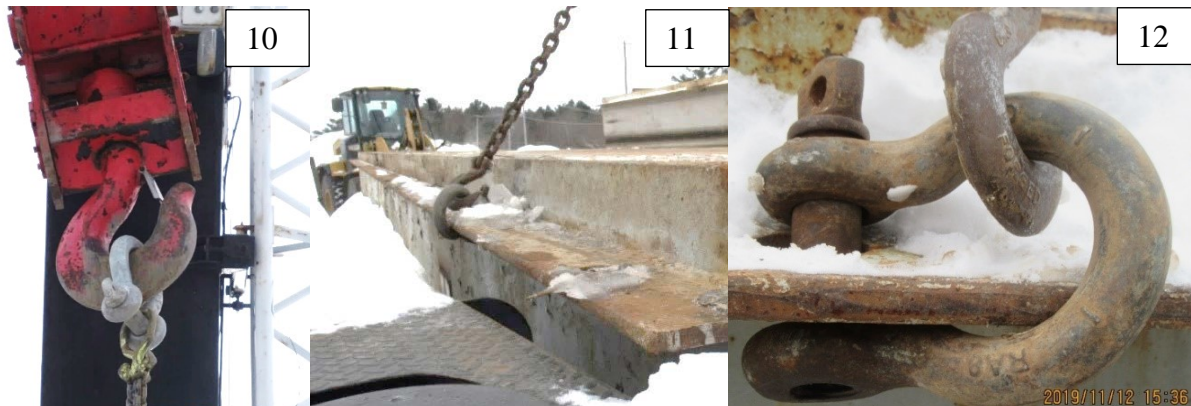
Photos 10, 11 et 12 : Manilles

Une manille à manillon vissé est installée dans le crochet du moufle de la grue (photo 10). L'étrier de la manille est dans le crochet du moufle et l'anneau des chaînes de levage est sur le manillon.

Pour attacher les chaînes à la barge, deux manilles à manillon vissé sont installées dans les cornières de chaque côté de la barge (photos 11 et 12). Elles sont placées vis-à-vis de la grue, dans les trous situés à 1,04 m du bord de la barge. Le manillon est placé dans le trou de la cornière et le crochet des chaînes sur le côté de l'étrier.

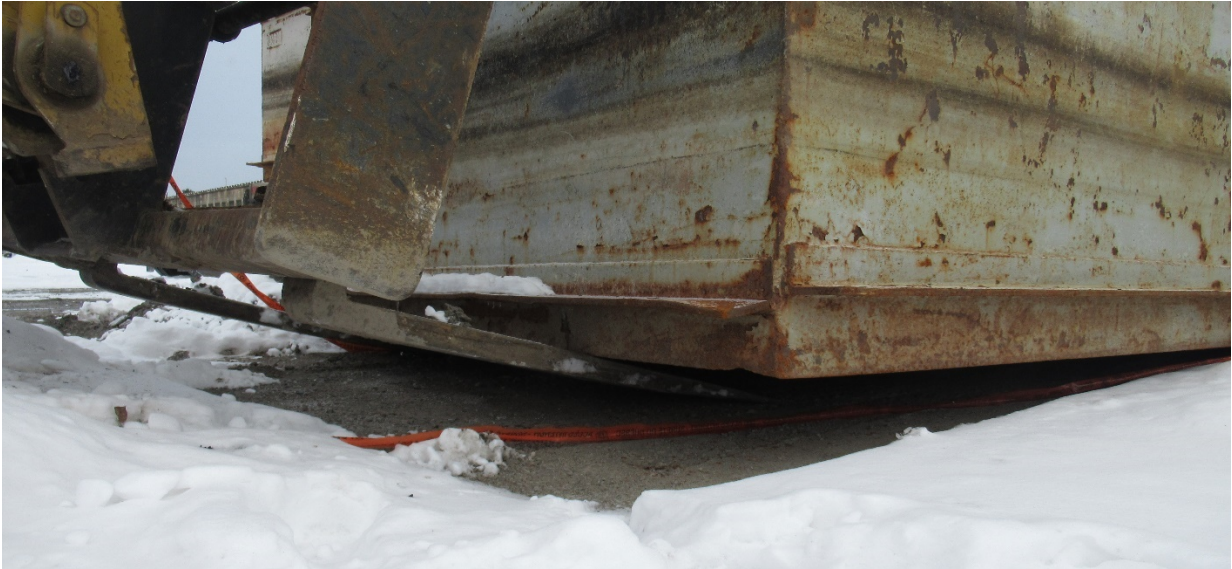
Photo 16 : Fourches de la chargeuse sur roues

Au moment de l'accident, la chargeuse maintient une extrémité de la barge n° 2 soulevée d'environ 22 cm (photo 16). Les fourches sont placées sous la barge avec un angle d'environ 13°. La présence d'amas de terre sur les fourches nous permet de constater que la barge a glissé sur les fourches d'une distance d'environ 50 cm.
