EN004269**RAPPORT D'ENQUÊTE**

**Accident ayant causé des blessures à trois travailleurs de
l'entreprise Coffrages L.D. inc. sur le chantier de
l'élargissement de l'autoroute Henri-IV (A73) –
Phase II à Québec le 22 août 2019**

**Service de la prévention-inspection Capitale-Nationale
Direction de la prévention-inspection Capitale-Nationale et Centre-Nord**

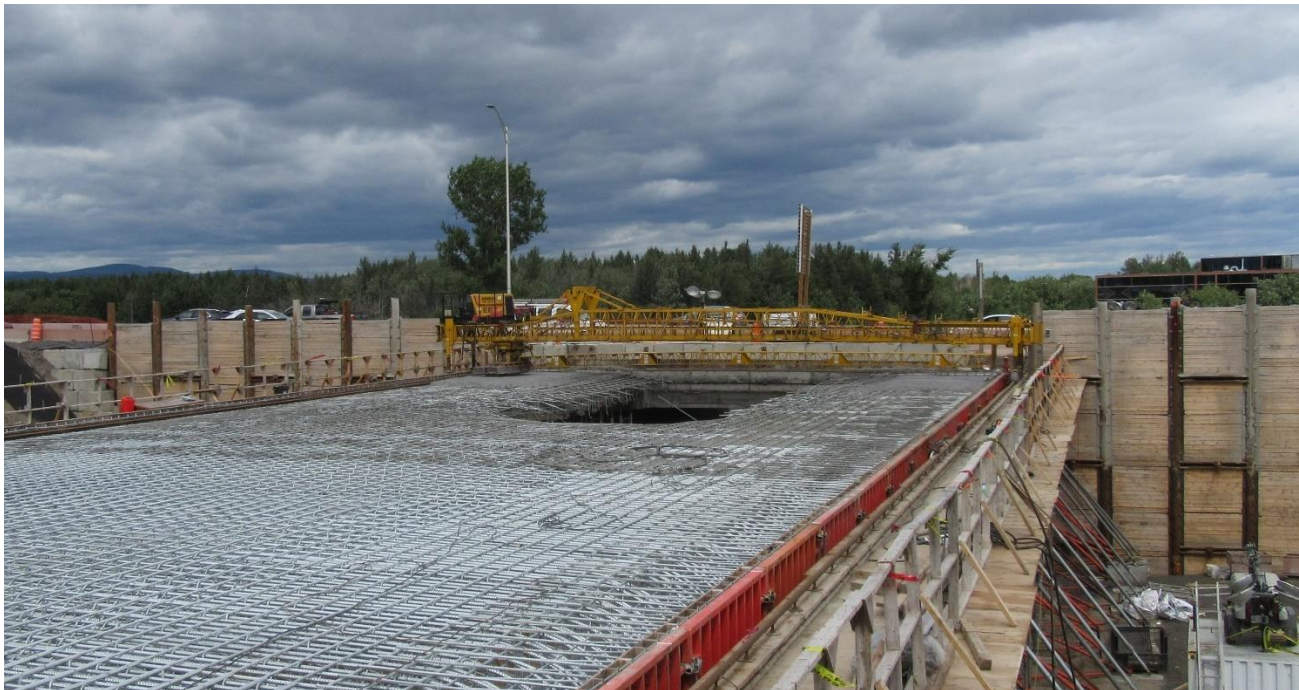
Les travailleurs chutent et se retrouvent coincés dans les débris du tablier effondré. Ils sont transportés en ambulance à l'hôpital et traités pour leurs blessures. La valeur des dommages causés par l'événement s'élève à plus de 2 500 000 \$.

Figure 1 – Lieu de l'accident
Source : CNESST

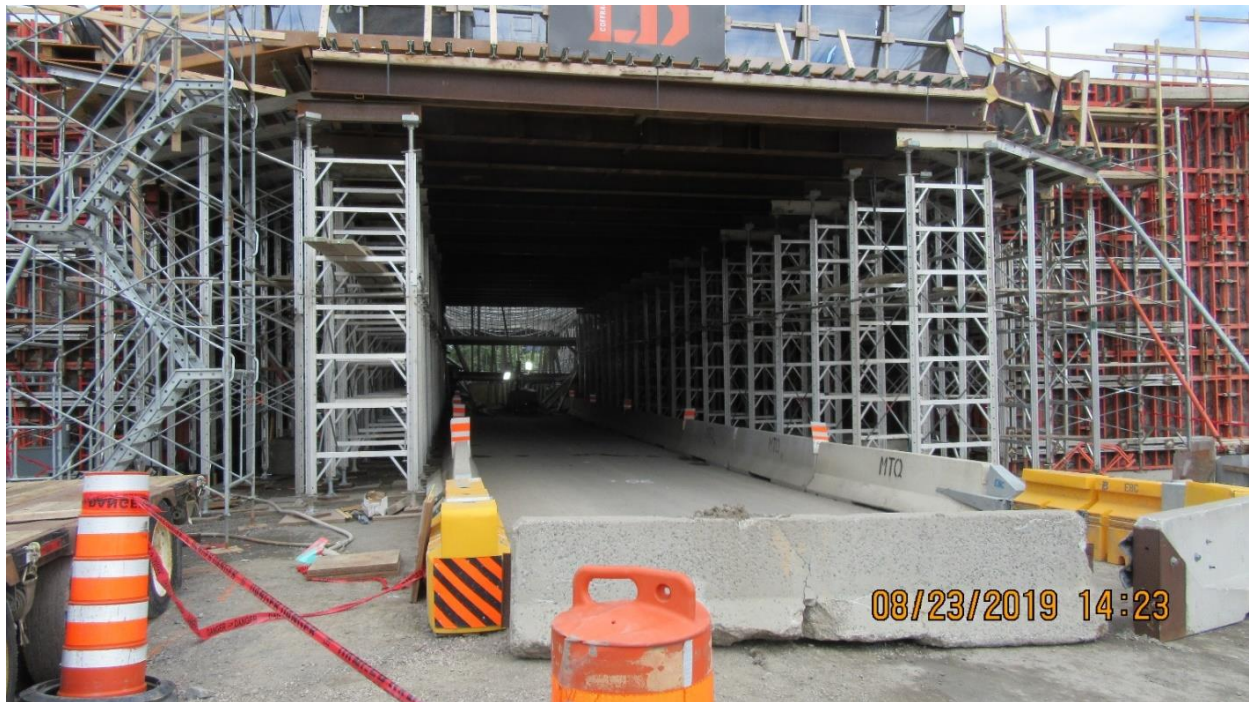
- Pour réaliser les travaux de bétonnage du tablier, la conception et l'installation d'un ouvrage temporaire (étaie et coffrages) sont nécessaires afin d'offrir un appui temporaire à la structure du tablier le temps que le béton durcisse et qu'il devienne autoportant.

Figure 15 – Vue du côté ouest de l'étaie installée au chantier sous le tablier du portique P-19410 (phase 1B)
Source : CNESST

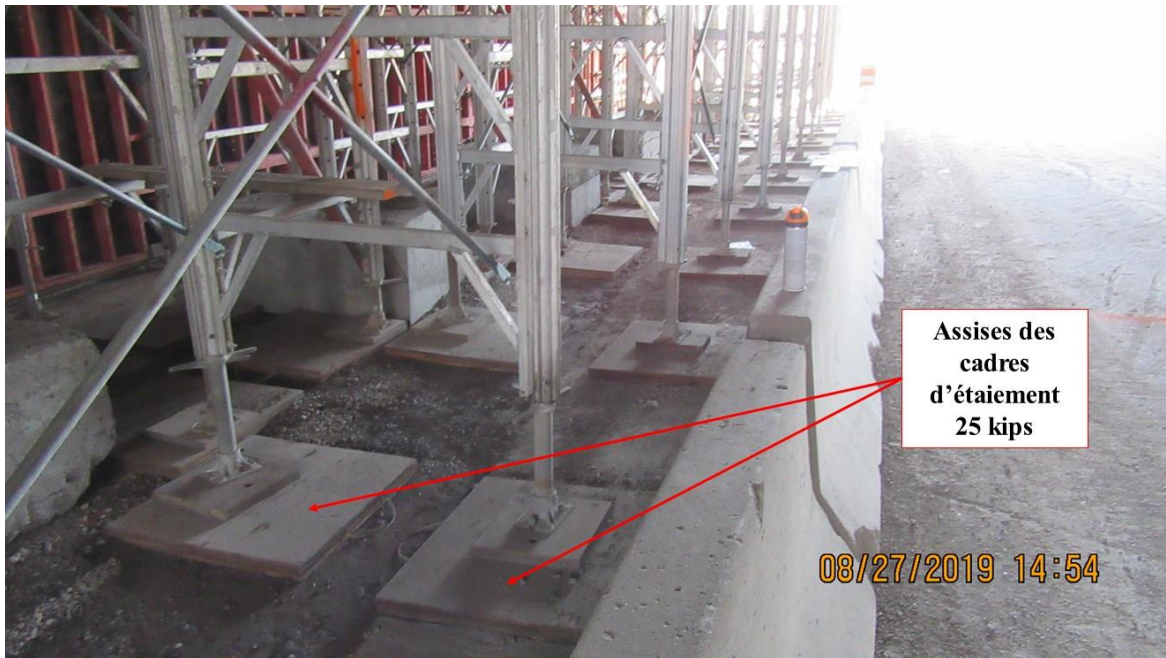
- Les cadres d'étaie en aluminium 25 kips prennent appui sur des assises carrées de 762 mm sur 762 mm (30 po sur 30 po) d'une épaisseur de 57 mm (2 ¼ po). Les dimensions des assises prévues au plan d'étaie sont de 558 mm sur 558 mm (22 po sur 22 po) et d'une épaisseur de 57 mm (2 ¼ po).

Figure 22 – Vue des assises installées sous les cadres d'étalement en aluminium 25 kips de la section centrale de l'étalement.

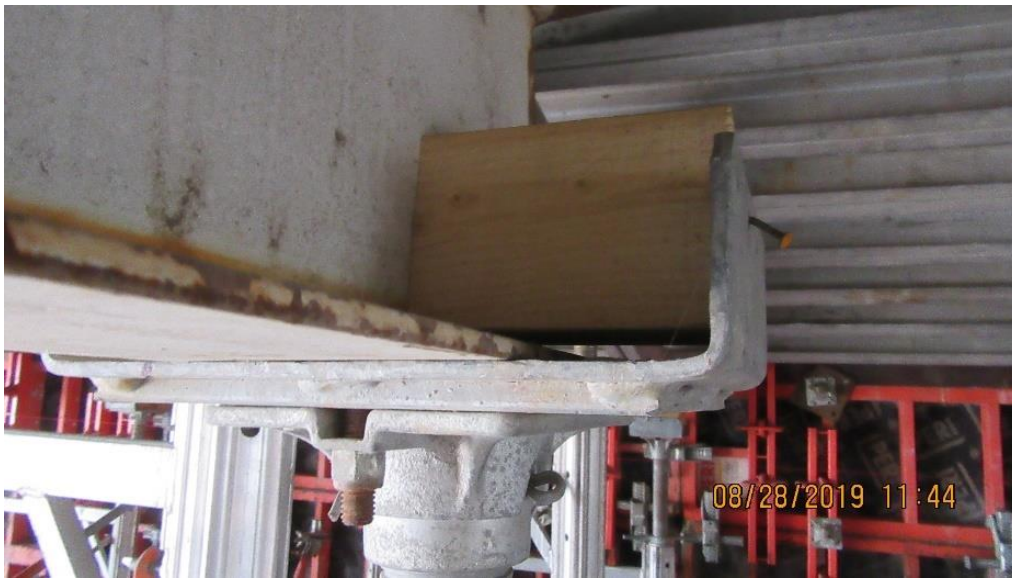
- Des blocs de bois sont coincés, dont certains sont cloués, entre l'âme des poutres W250x33 et le côté de la tête en « U » des cadres d'étaieiment. Il n'y a aucune indication à cet effet dans le plan d'étaieiment.

Figure 25 – Bloc de bois coincé entre l'âme d'une poutre W250x33 et le côté de la tête en « U » des cadres d'étaie.
Source : CNESST

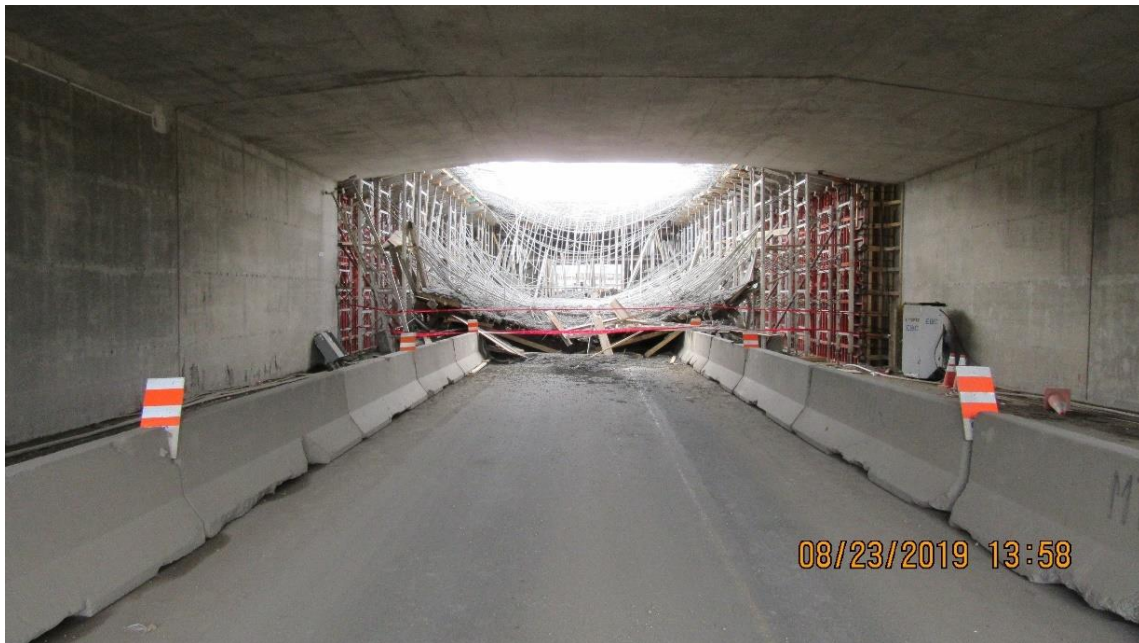
Figure 28 – Partie effondrée du tablier vue de l’est sous le portique existant P-13550
Source : CNESST

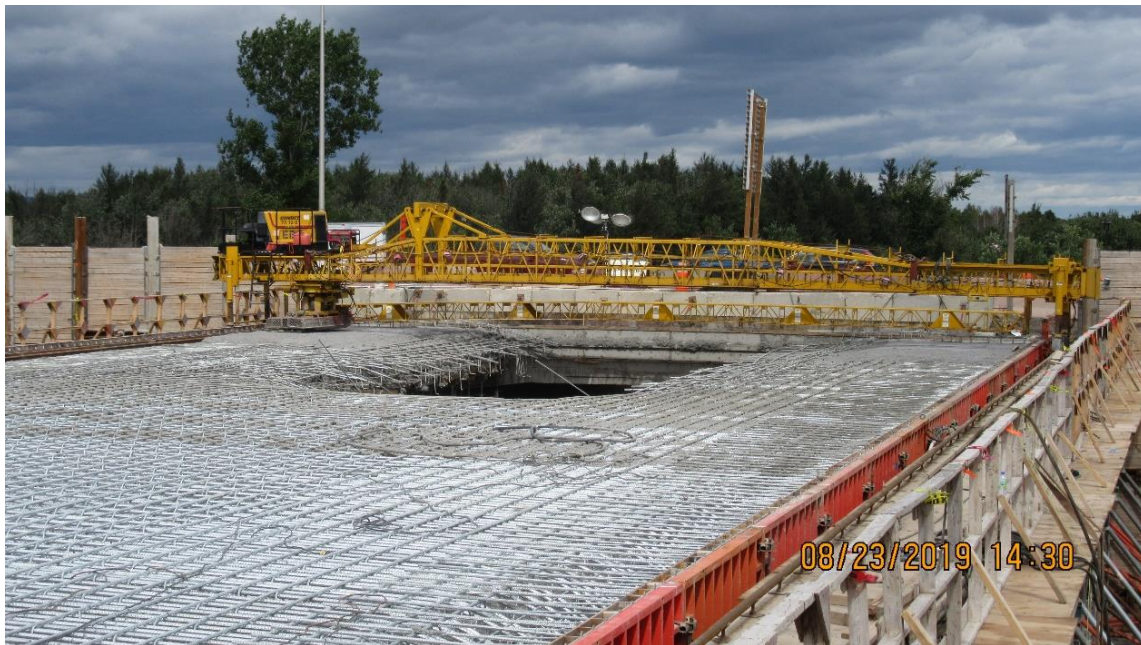
Figure 29 – Partie effondrée du tablier vue de l’ouest
Source : CNESST

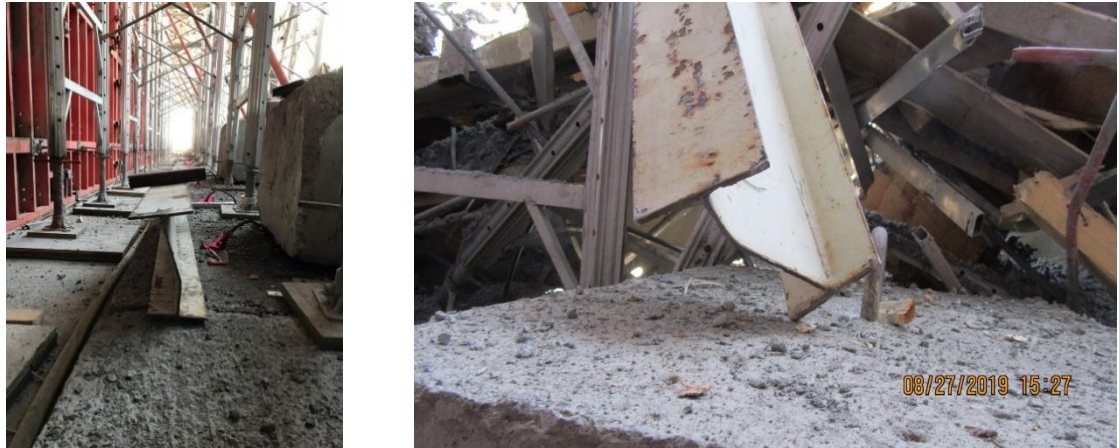
Figure 35 - Déformation de deux poutres W250x33 après l'effondrement
Source : CNESST

L'expert mentionne que le déversement d'une poutre W250, du côté nord, aurait pu provoquer l'affaissement de l'extrémité d'une poutre W410x100, ce qui aurait ainsi déclenché la rupture en chaîne du système d'étaie.

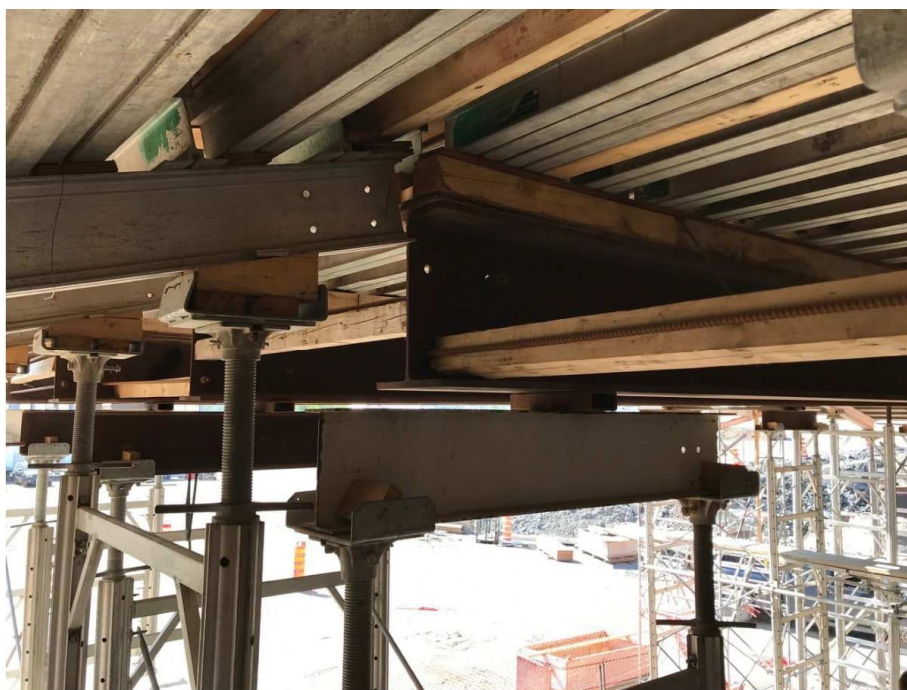
Figure 15.1 : Extrémité non contreventée d'une poutre JASCO⁵⁵

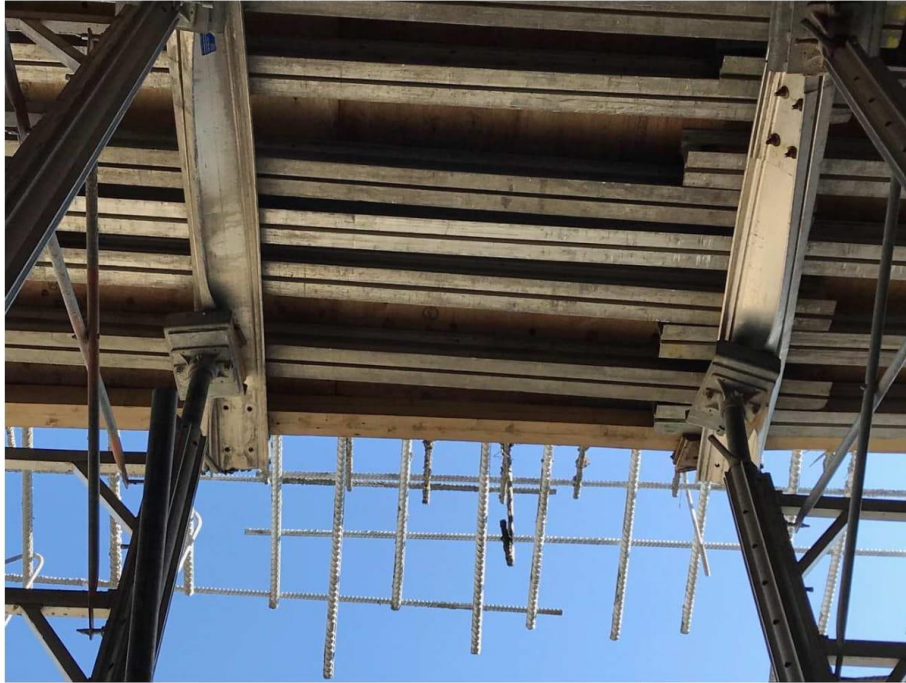
Figure 15.2 : Extrémité non contreventée d'une poutre JASCO dans la zone effondrée⁵⁶
