# **RAPPORT D'ENQUÊTE**

**Accident grave survenu à un travailleur  
le 10 novembre 2016 à l'entreprise 9346-4311 Québec inc.  
faisant affaire sous le nom de Boucherie Huot enr.  
située au 1250, route Marie-Victorin à Lévis**

**Expertise technique concernant la fonctionnalité de  
l'aspect sécurité machine d'un mélangeur/ hachoir à viande**

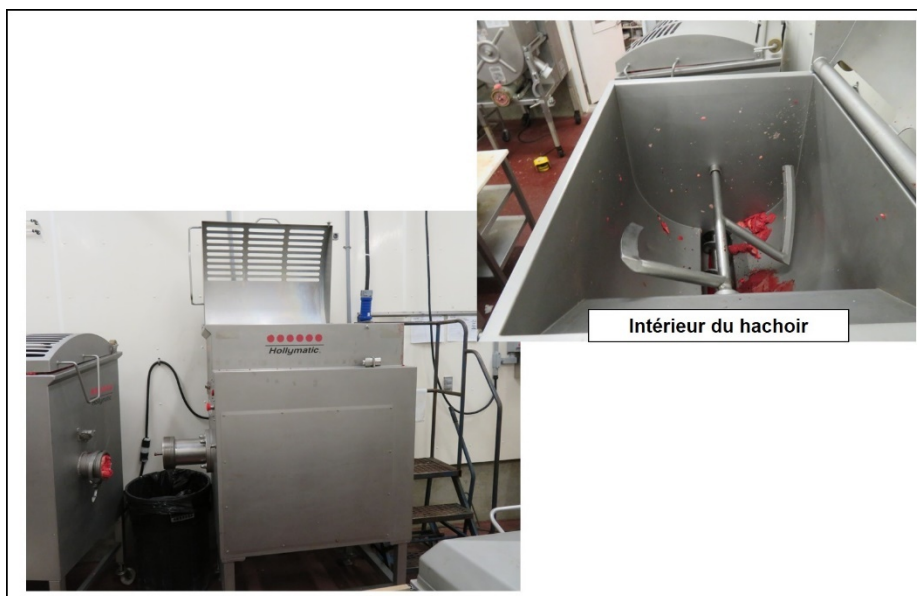
Le 10 novembre 2016, le travailleur est entraîné et coincé par des pièces en mouvement alors qu'il intervient dans la trémie d'un hachoir à viande.

**Hachoir impliqué dans l'accident****Abrégé des causes**

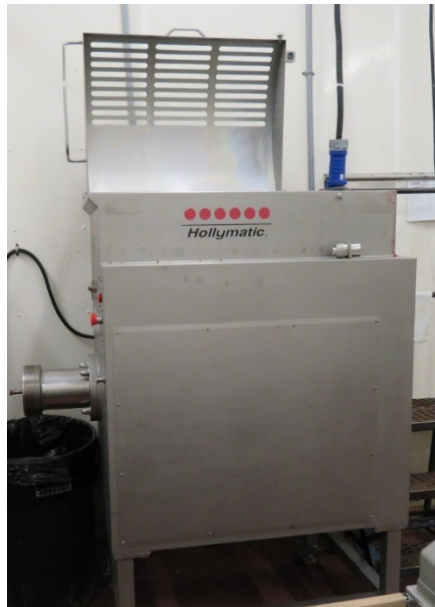
Le hachoir impliqué dans l'accident est de marque Hollymatic modèle 4000. Ce dernier permet de mélanger différentes sortes de viande et de les hacher.

### **Hachoir impliqué dans l'accident**

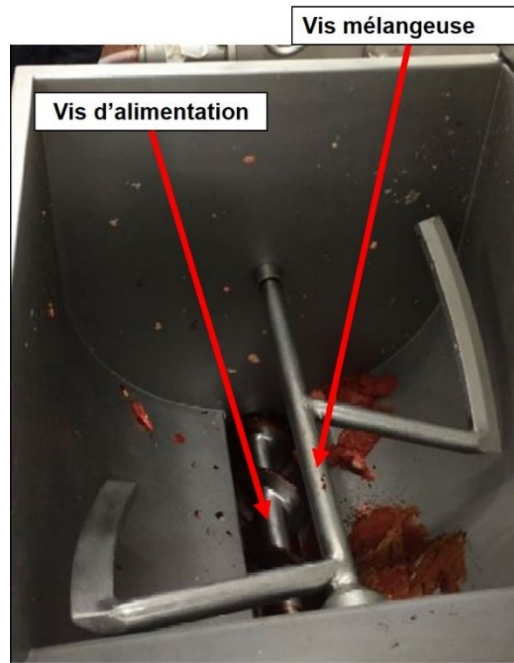
Il est constitué d'une vis mélangeuse et d'une vis d'alimentation située au fond de la trémie. Cette dernière dirige la viande mélangée vers des couteaux rotatifs.

**Pièces mobiles présentes dans la trémie**

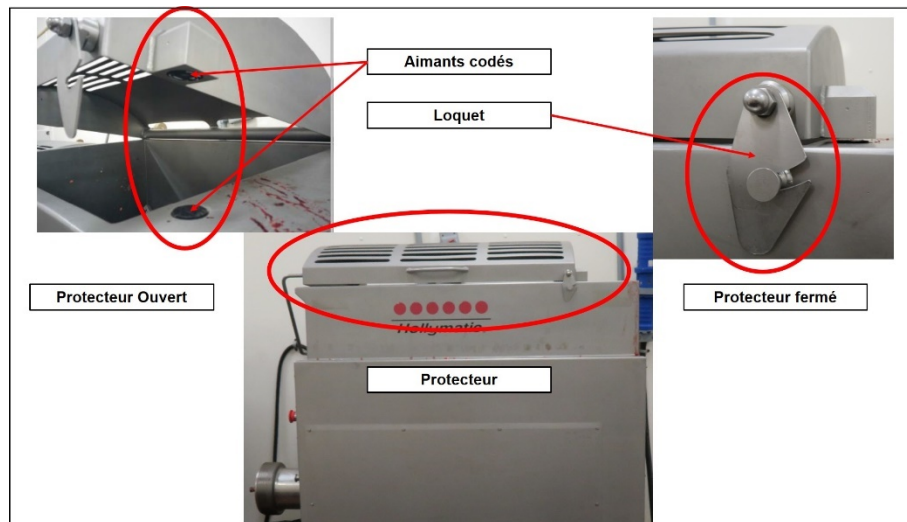
Un couvercle, ci-après nommé protecteur, muni d'un dispositif d'interverrouillage par aimants codés et un loquet empêche l'accès aux pièces mobiles présentes dans la trémie.

**Protecteur du hachoir**

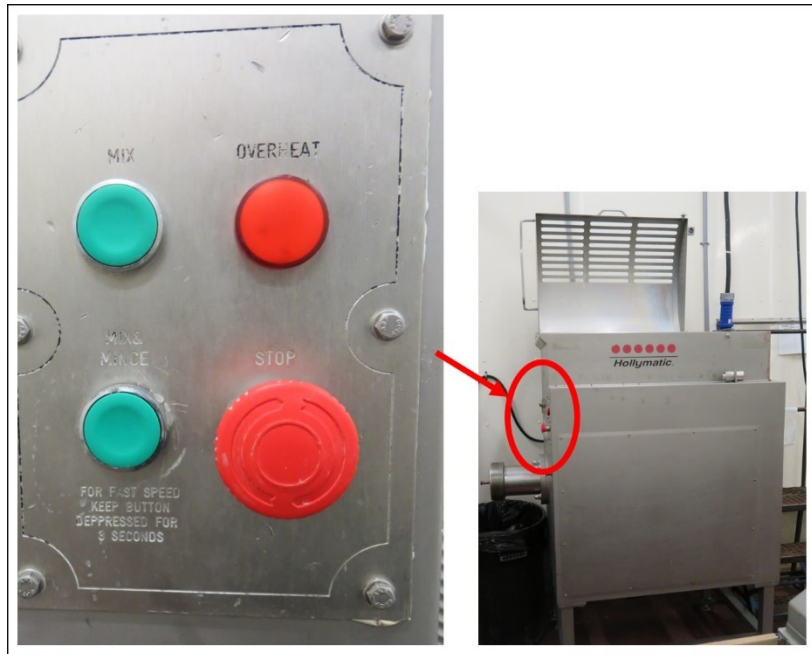
Les boutons de commande et le bouton d'arrêt d'urgence sont situés sur le côté du hachoir.

**Boutons de commande et arrêt d'urgence**

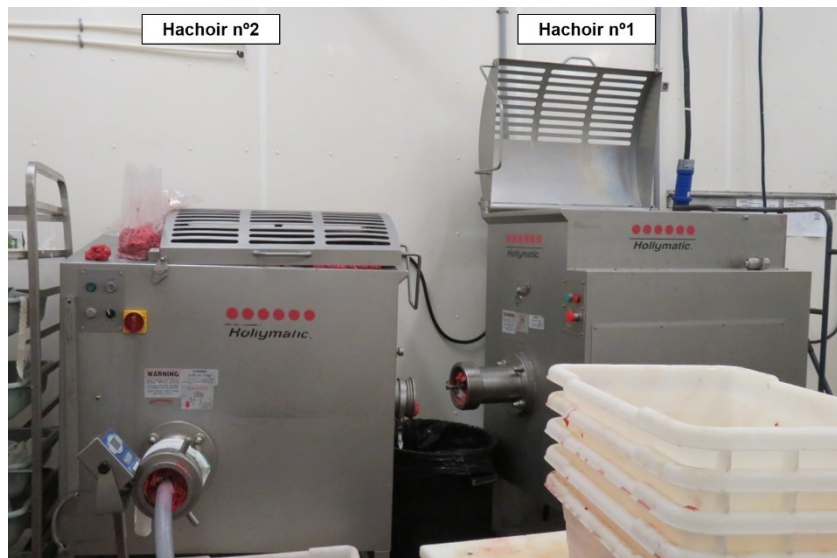
Ces mêmes personnes nous expliquent que le hachoir impliqué dans l'accident était relié à un second hachoir qui est situé directement à côté.

### Hachoirs n°1 et n°2

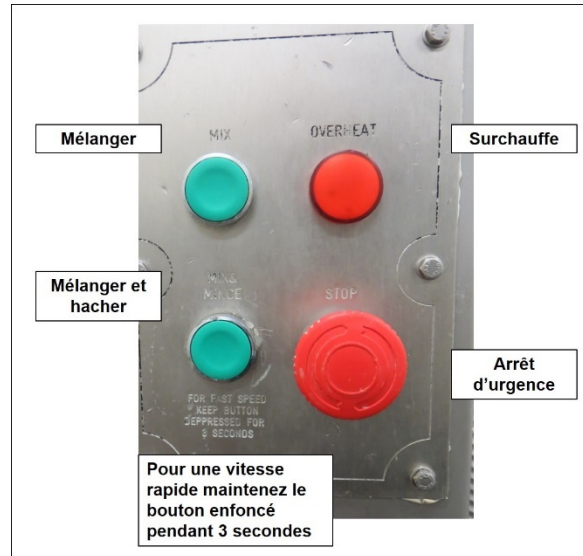
Les boutons de commande sont identifiés en anglais.

### Boutons de commande

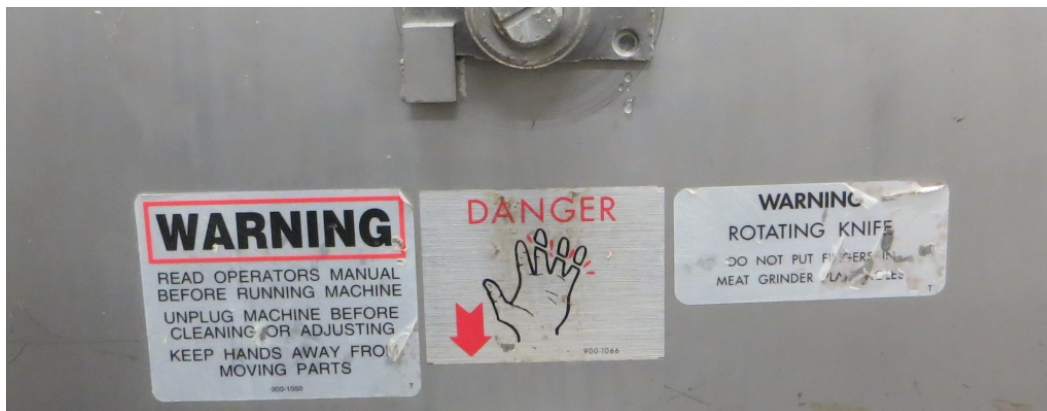
### Autocollants précisant certaines directives du fabricant

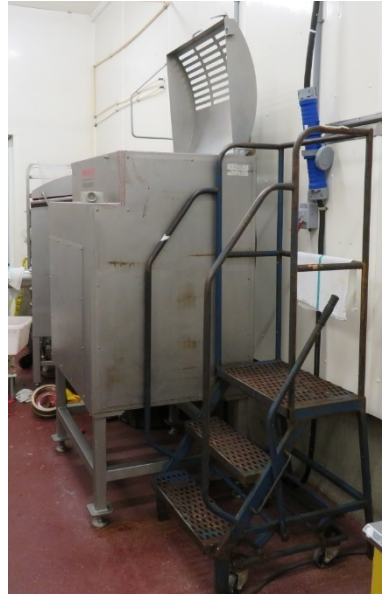
Un escabeau, dont la hauteur d'environ 70 centimètres (cm) et comptant trois marches, est situé sur le côté du hachoir. Ce dernier est muni d'un garde-corps et permet d'accéder à la trémie de l'équipement.

### **Escabeau**

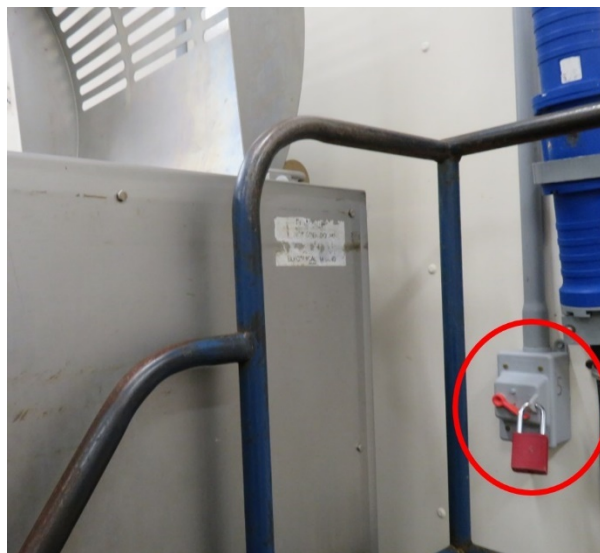
Un sectionneur qui permet de couper l'énergie électrique du hachoir est situé sur le mur derrière l'escabeau qui donne accès à sa trémie.

### **Sectionneur**

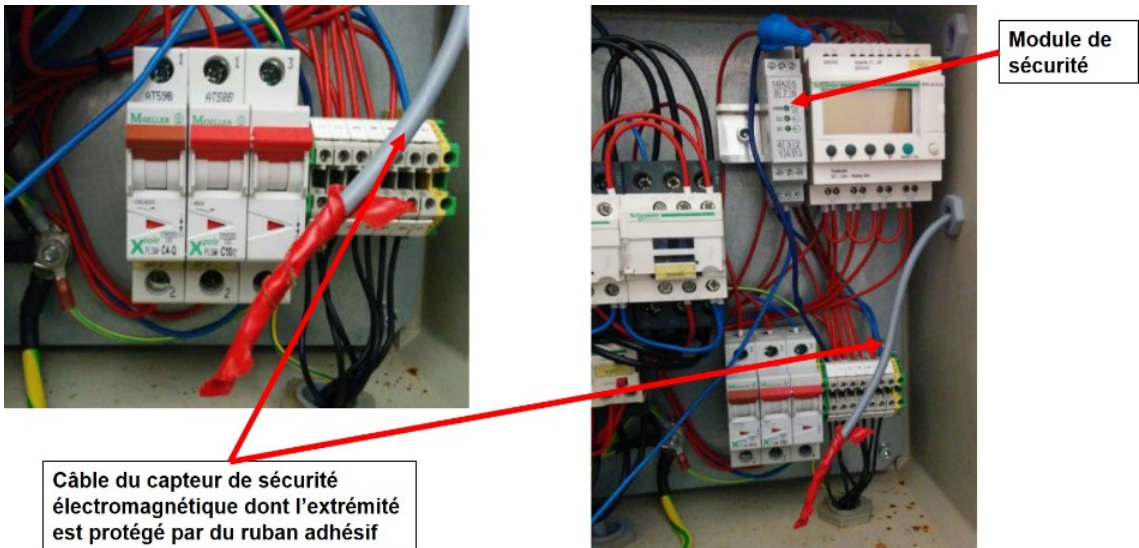
- La sortie du capteur électromagnétique du couvercle (protecteur) de la trémie n'est pas reliée sur l'une des entrées du module de sécurité et l'extrémité du câble du capteur est protégée par du ruban adhésif. De plus, le capteur n'est pas fonctionnel lorsqu'il est alimenté;

**Câble du capteur électromagnétique non raccordé au module de sécurité**

- S'assurer que toutes les composantes du dispositif d'interverrouillage sont fonctionnelles;
- rebrancher le module de sécurité;
- remettre à la CNESST une attestation d'ingénieur qui confirme que les travaux réalisés en lien avec les dispositifs de sécurité du hachoir respectent les règles de l'art et les normes applicables (CSA Z432-04, ISO 13849-1, ISO 13849-2, EN 12331, ANSI/NFPA 79, ANSI B11.19 et ANSI B11.TR3);
- instaurer une procédure pour le contrôle journalier du fonctionnement du dispositif de sécurité du hachoir (tel que recommandé dans la norme EN 12331 et dans les instructions du manuel du fabricant);
- informer les travailleurs qui manoeuvre cette machine des directives de sécurité établies par le fabricant et des méthodes de travail sécuritaires à respecter.

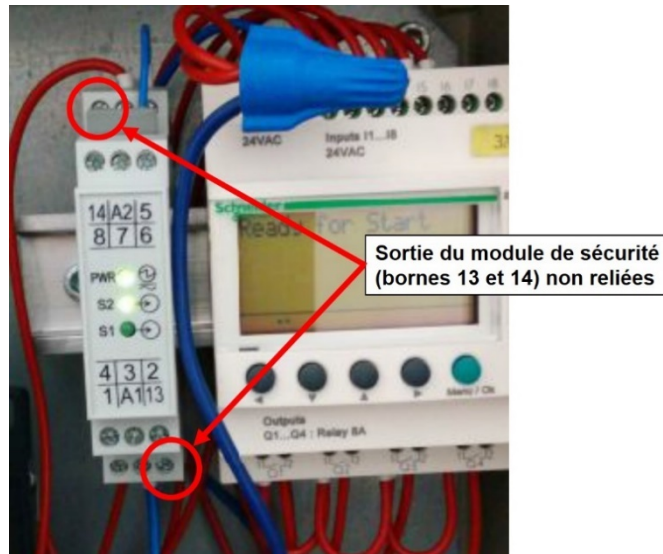
- la sortie du module de sécurité n'est pas raccordée et celle-ci est contournée « bypass », c'est donc dire que le module (relais) de sécurité n'a actuellement aucun effet sur l'aspect sécurité du hachoir. Les bornes 13 et 14 du module de sécurité sont libres de tout fil (donc sortie du module non utilisée);

### Sorties du module de sécurité

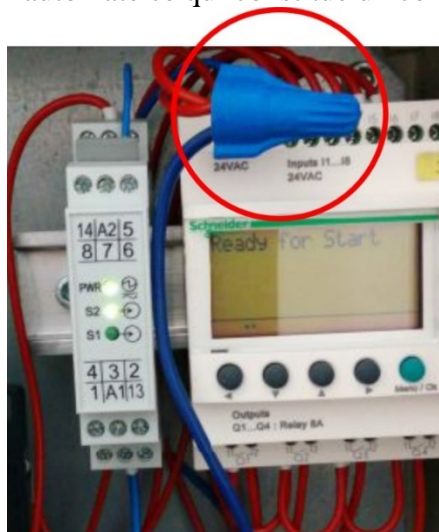
- un connecteur de fils à pression, ci-après nommé marrette, relie l'alimentation directement à l'automate permettant au programme de celui-ci de gérer l'activation de ses sorties. En fait, au lieu de passer par le contact de sortie du module de sécurité, l'alimentation est apportée directement à l'automate ce qui constitue un contournement « bypass »;

Marrette reliant directement l'alimentation à l'automate de l'équipement

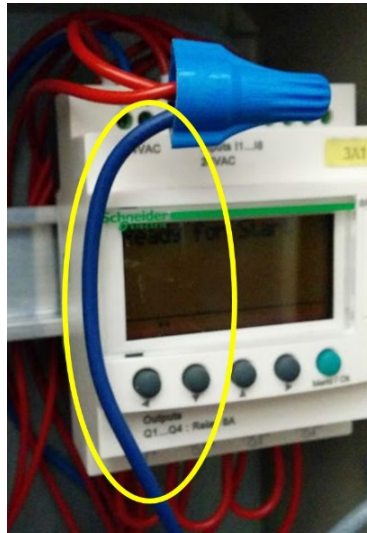
- le fil de contournement qui autorise le fonctionnement de la partie puissance du hachoir passe également par une entrée de l'automate et c'est l'automate qui décide de la sécurité machine; ce qui n'est pas la façon adéquate de procéder selon les normes de sécurité machine en vigueur (CSA Z-432-04 et ISO 13849-1). Par ailleurs, ce fil de couleur bleu ne semble pas faire partie du filage original du panneau de contrôle de l'équipement; il n'est pas étamé comme les autres fils rouges et il n'est pas de même calibre que ceux-ci;

### **Fil de contournement**

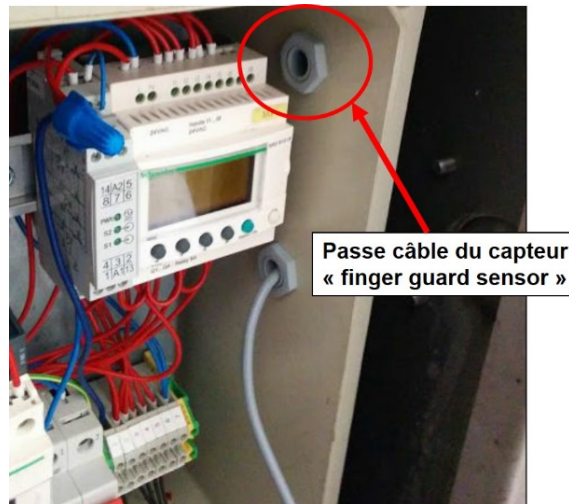
- le hachoir original dispose d'un deuxième capteur « finger guard sensor » situé près des couteaux à la sortie du hachoir. Or, celui-ci n'est pas présent sur l'équipement, malgré le fait que ce capteur soit inclus dans les plans électriques et qu'un connecteur passe-câble est prévu pour celui-ci dans le panneau de contrôle. En fait, ce dispositif est absent.

### **Connecteurs passe-câble du capteur « lid sensor » incluant celui prévu pour le câble du capteur « finger guard sensor »**

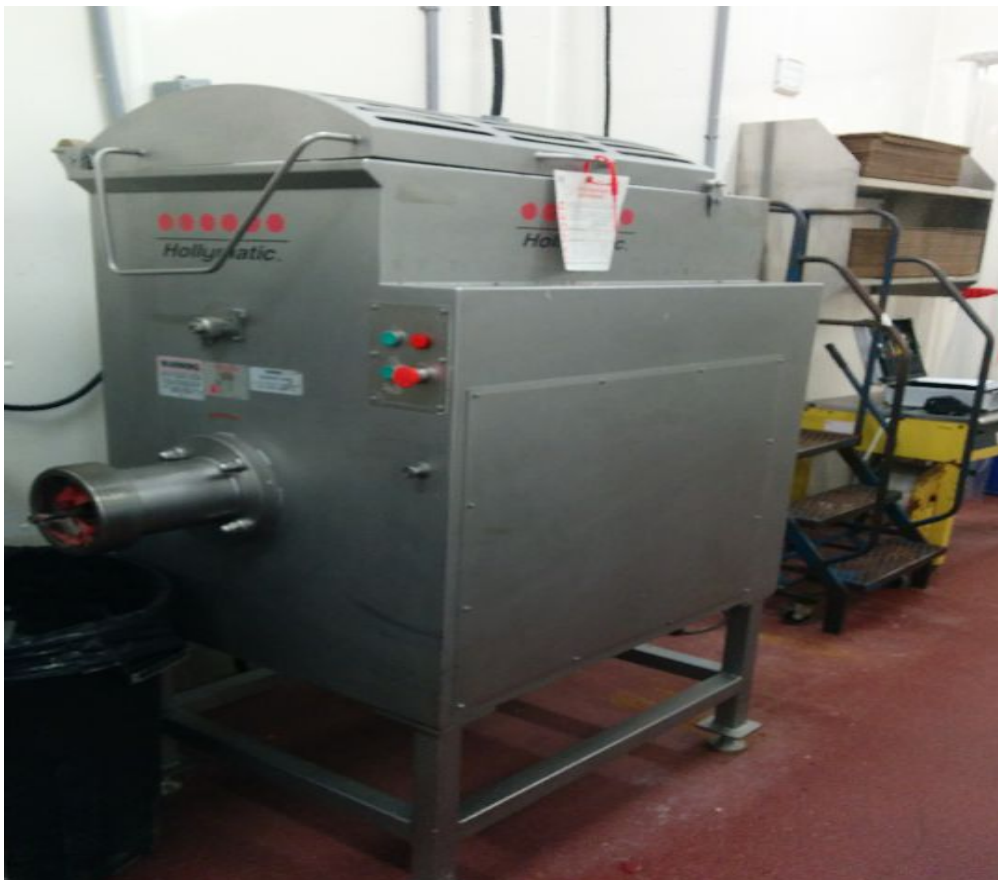
Photo 1: vue d'ensemble de l'équipement où s'est produit l'accident.

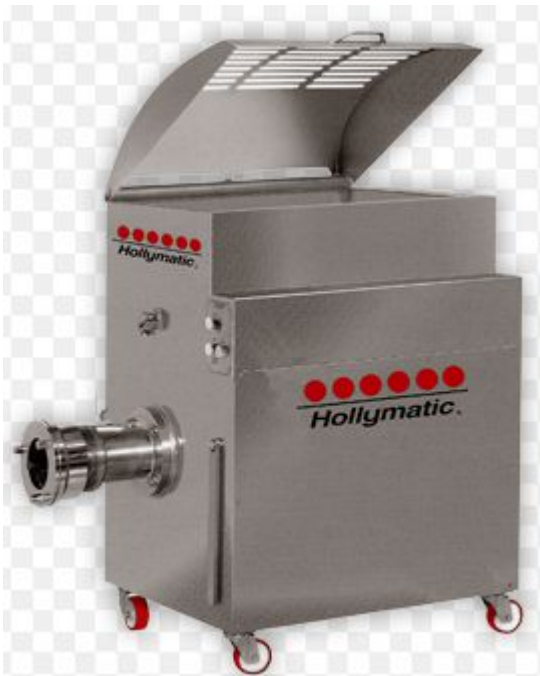
La machine dont il est question dans ce rapport d'expertise consiste en un mélangeur/hachoir à viande. Il s'agit d'un équipement composé de deux fonctionnalités, soit : un système (« MIXER ») incluant une hélice à palettes (en partie supérieure) dont le rôle est de pré mélanger la viande et d'un autre système (« GRINDER ») permettant de hacher la viande. La section hachoir (partie inférieure de la machine), possède une vis d'alimentation (« FEEDER ») qui confine la viande mélangée vers un système de couteaux en rotation juxtaposés sur une plaque trouée, d'où la viande hachée abouti à la sortie de la machine.

Photo 2: vue d'ensemble de l'équipement.

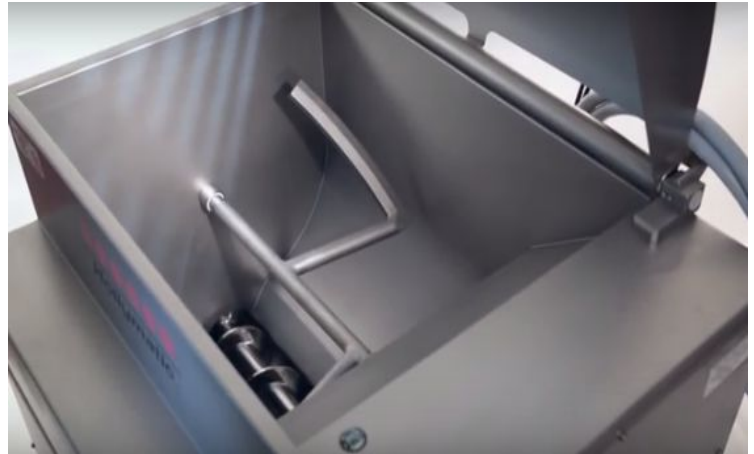
Photo 3: vue interne de la cuve de la machine où l'on peut distinguer la section « MIXER » en haut puis la section « FEEDER » au bas de la cuve.

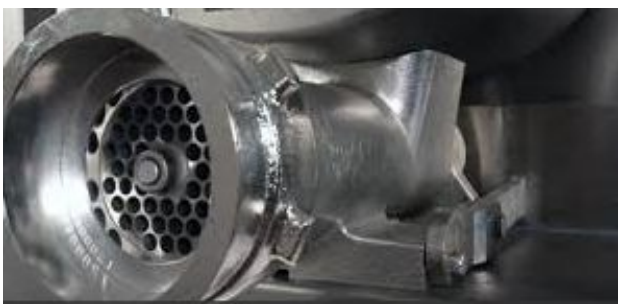
Photo 4: sortie du hachoir de l'équipement.

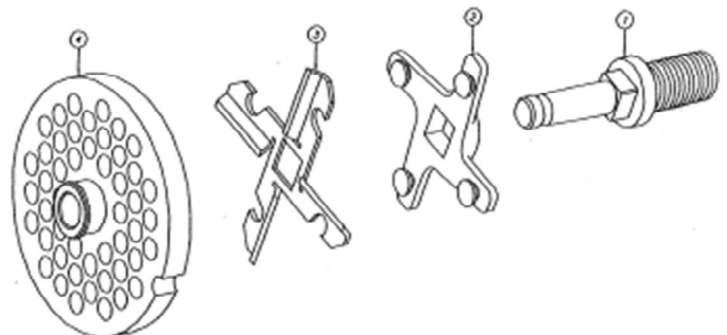
Photo 5: vue explosée des couteaux et de la plaque trouée (à l'intérieur du hachoir) à la sortie de la machine.

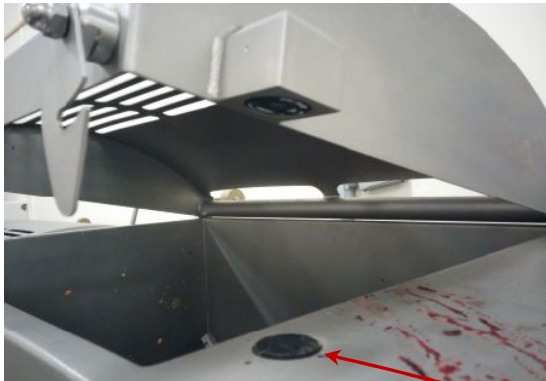
La machine dispose d'un capteur d'interverrouillage dont le rôle est de couper l'alimentation des moteurs du pré-mélangeur (« mixer ») et du hachoir (« grinder »).

Photo 6: capteur d'interverrouillage (avec porte ouverte).

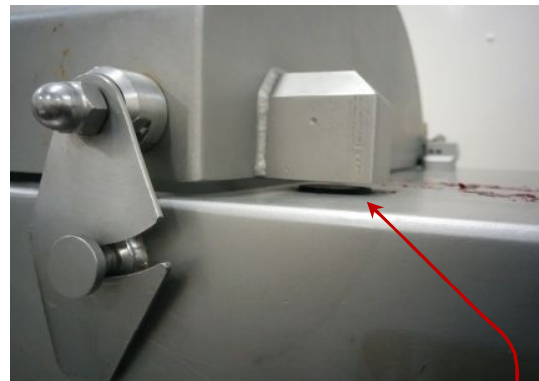
Photo 7: capteur d'interverrouillage (avec porte fermée).

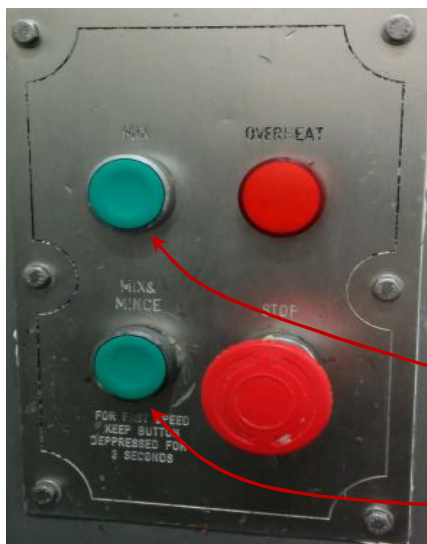
Lorsqu'un travailleur ouvre la porte donnant accès à la cuve pour y effectuer des travaux de remplissage, de nettoyage ou de déblocage de matériel alimentaire, le capteur d'interverrouillage rend impossible la rotation des moteurs des vis du pré-mélangeur et du hachoir) pour des raisons de sécurité.

En fait, lorsque la porte d'accès à la cuve est ouverte, il devrait être impossible d'activer les vis du pré-mélangeur (« mixer ») et du hachoir (« grinder ») via les boutons de commande du panneau opérateur de la machine.

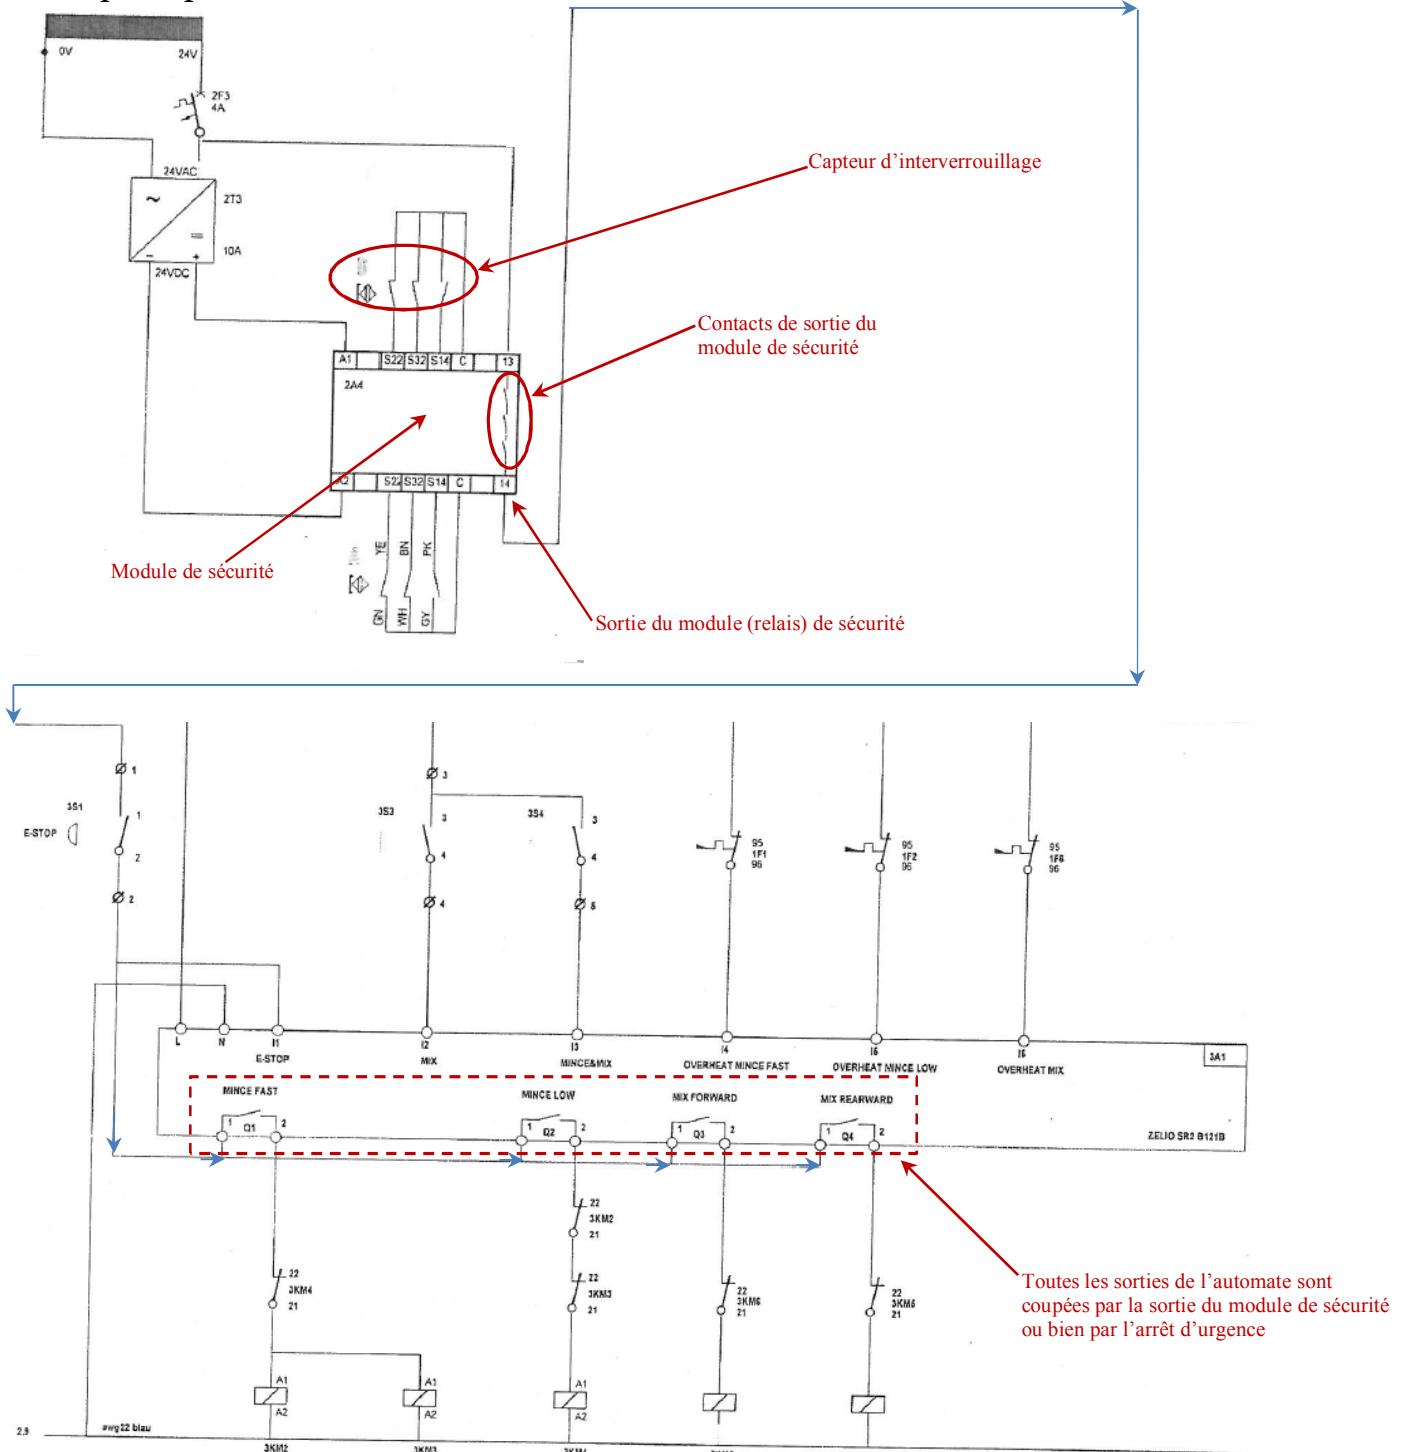
Tel que le démontre les plans électriques de l'équipement qui nous ont été fournis par l'entreprise Lumar Ideal II, le capteur d'interverrouillage (« LID sensor ») **devrait couper le courant** des pré-actionneurs (contacteurs des moteurs) de la machine lorsque la porte d'accès à la cuve est ouverte.

Schéma 1: sections de plans électriques de la partie commande de l'équipement

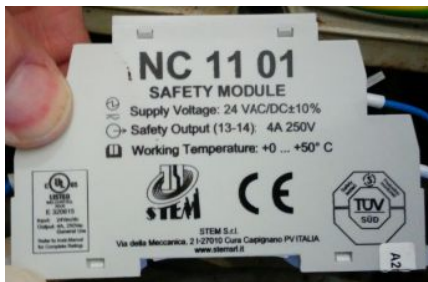
Tel que le démontre les photos ci-dessous, le dispositif d'interverrouillage de l'équipement est actuellement composé d'un capteur magnétique (codé) ainsi que d'un module (relais) de sécurité (homologué de catégorie 1).

Photo 9: module de sécurité de catégorie 1      Photos 10 et 11: capteur électromagnétique codé

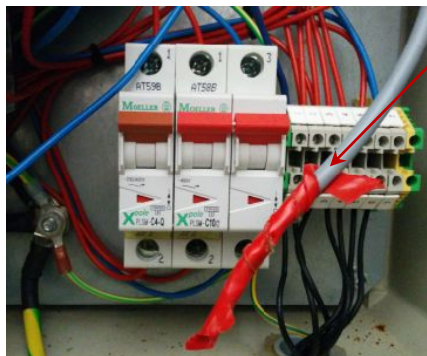
1. La sortie du capteur électromagnétique de la porte d'accès à la cuve n'est **pas reliée** sur l'une des entrées du module de sécurité et **l'extrémité du câble du capteur est protégé par du ruban adhésif**. De plus, le capteur n'est pas fonctionnel lorsqu'il est alimenté.

Câble du capteur électromagnétique dont l'extrémité est protégé par du ruban adhésif

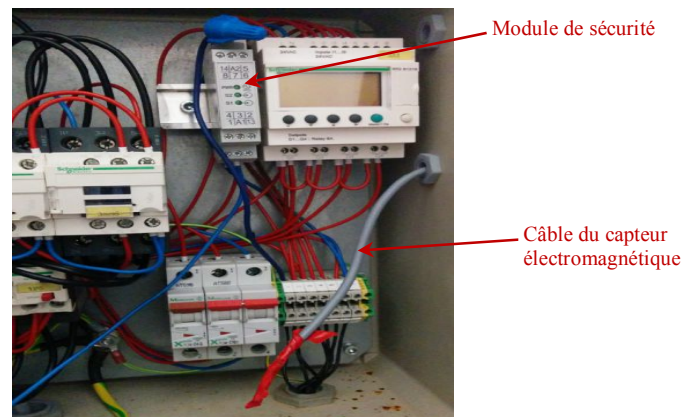
Module de sécurité

Câble du capteur électromagnétique

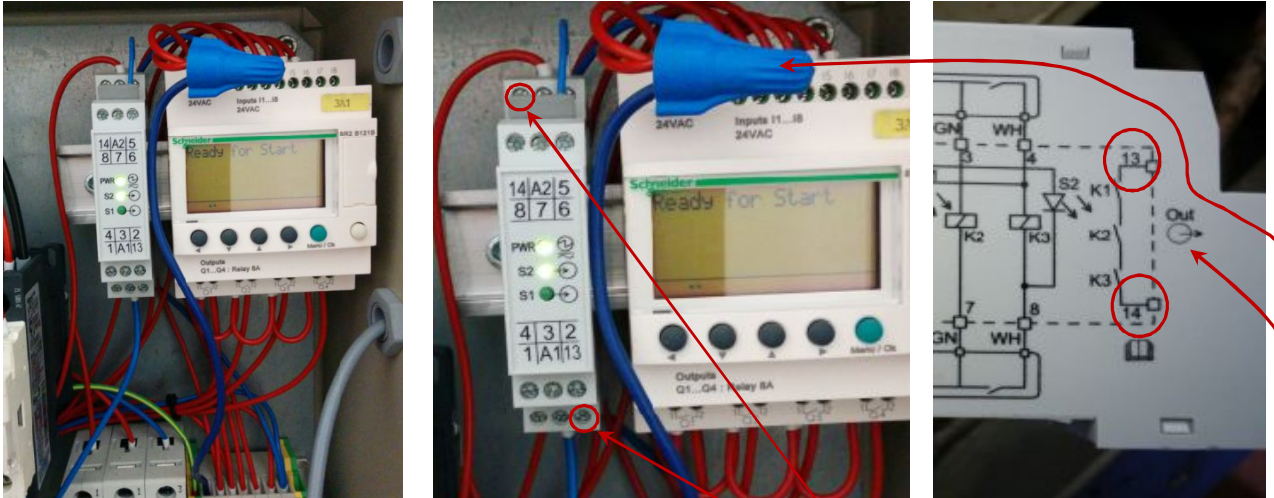
2. La **sortie du module de sécurité n'est pas raccordée** et celle-ci est **contournée (« bypass »)**; c'est donc dire que le module (relais) de sécurité n'a actuellement aucun effet sur l'aspect sécurité de la machine.

Photos 14, 15 et 16: sortie du module de sécurité (bornes 13 et 14) non reliées

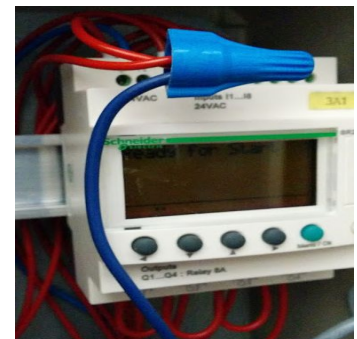
3. Ce fil de contournement qui « autorise » le fonctionnement de la partie puissance de la machine passe également par une entrée de l'automate et c'est l'automate qui déciderait de la sécurité machine; ce qui n'est pas la façon adéquate de procéder selon les normes de sécurité machine en vigueur (CSA Z-432-04 et ISO 13849-1). Par ailleurs, ce fil de couleur bleu ne semble pas faire partie du filage original du panneau de contrôle de l'équipement; il n'est pas étamé comme les autres fils rouges et il n'est pas de même calibre que ceux-ci.

Photo 17: fil de contournement (« bypass »)

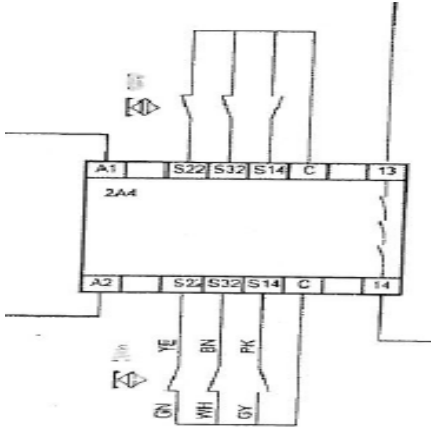
4. Le module de sécurité est alimenté en polarité inverse mais il est fonctionnel; sa sortie s'active lorsqu'on simule une fermeture de la porte d'interverrouillage et se désactive lorsqu'on simule une ouverture de celle-ci.
5. Le module de sécurité actuel ne semble pas être identique au modèle original selon les plans de l'équipement qui nous ont été fournis par l'entreprise LUMAR IDEAL II (qui est le distributeur de l'équipement).

Photo 18: plans de raccordement du module de sécurité original avec contacts normalement fermés

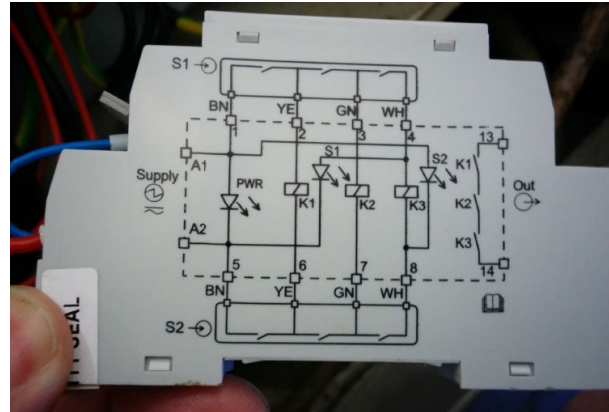
Photo 19: plans de raccordement du module de sécurité actuellement installé sur l'équipement avec contacts tous normalement ouverts

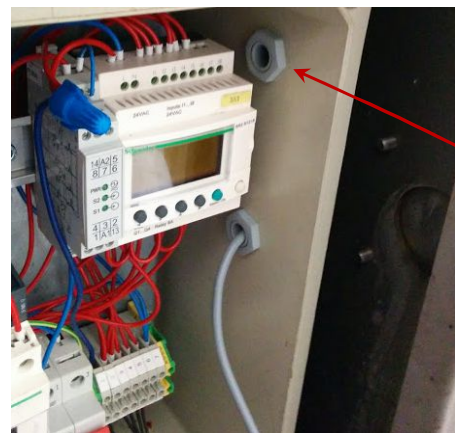
6. Le relais de surcharge du moteur du hachoir (« grinder ») est ajusté correctement (24.8 A nominal et ajusté aux environs de 25 A) mais celui du moteur de la vis à mélange (« mixer ») est ajusté trop haut en courant (2.4 A nominal et ajusté aux environs de 6.5 A; en fait, ce relais de surcharge est trop gros).
7. L'équipement original dispose d'un deuxième capteur (« finger guard sensor ») situé près des couteaux à la sortie du hachoir de la machine. Or, celui-ci n'est pas présent sur l'équipement, malgré le fait que ce capteur soit inclus dans les plans électriques et qu'un connecteur passe-câble est prévu pour celui-ci dans le panneau de contrôle. En fait, il n'y a pas de sécurité machine pour les couteaux du hachoir de cet équipement.

Photo 20: connecteurs passe-câble du capteur (« lid sensor ») incluant celui prévu pour le câble du capteur (« finger guard sensor »)

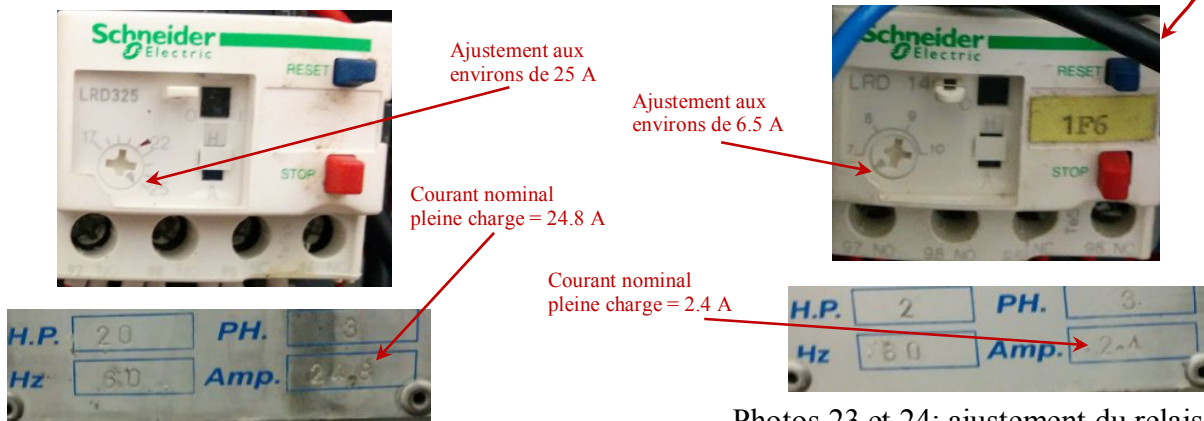
En fait ce relais de surcharge est trop gros, donc pas possible de baisser son ajustement aux environs de 2.5 A. Le code canadien de l'électricité (art. 28-306) stipule que le relais de protection contre les surintensités d'un moteur doit être ajusté à une valeur maximum de 1,15 fois le courant nominal à pleine charge de celui-ci dans le cas où le « service factor » est inconnu (comme c'est le cas ici pour ce moteur).

Photos 21 et 22: ajustement du relais de surcharge du moteur du hachoir

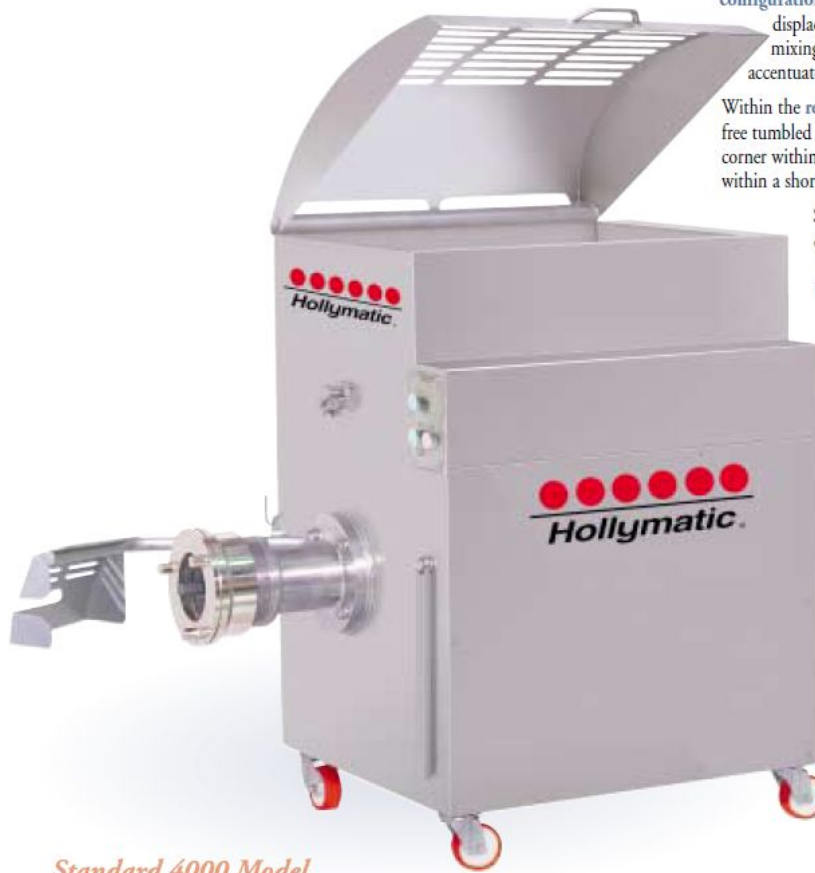
Fed by feedscrew designs that have been mastered and evolved over a long history the Hollymatic 4000 delivers a constant feed to a cutting head that itself is at the cutting edge of technology - delivering a clean cutting action.

The mixing bowl and cutting head features all combine to offer a very homogeneously mixed product with a high definition cut in short mix/grind cycles, therefore limiting heat rise to the product.

*Standard 4000 Model  
20hp - 2 Speed Grind Motor - 56 Cutting Head with Stainless Steel  
barrel, Feedscrew and Aluminum Bronze Lock Ring*

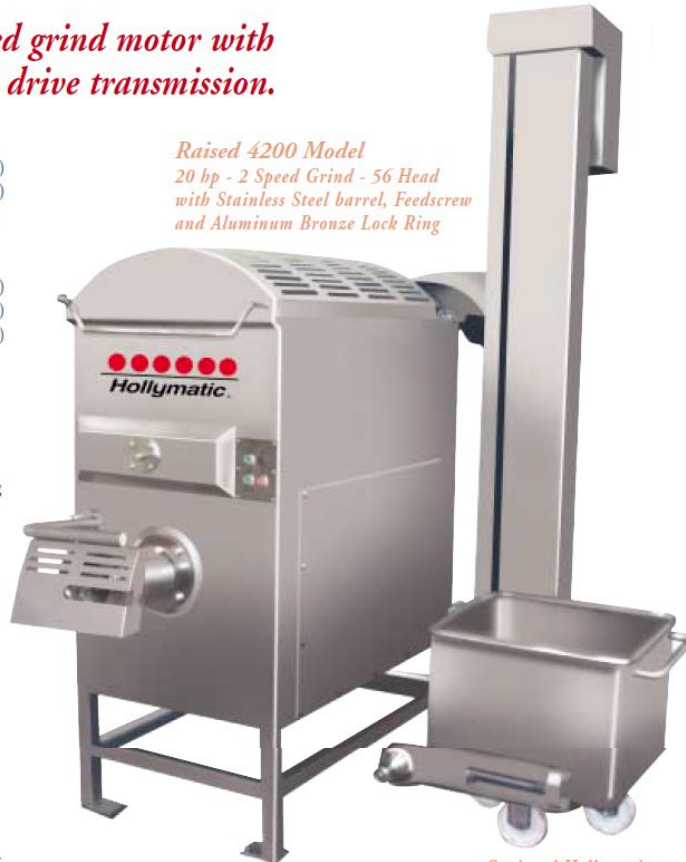
*Raised 4200 Model  
20 hp - 2 Speed Grind - 56 Head  
with Stainless Steel barrel, Feedscrew  
and Aluminum Bronze Lock Ring*

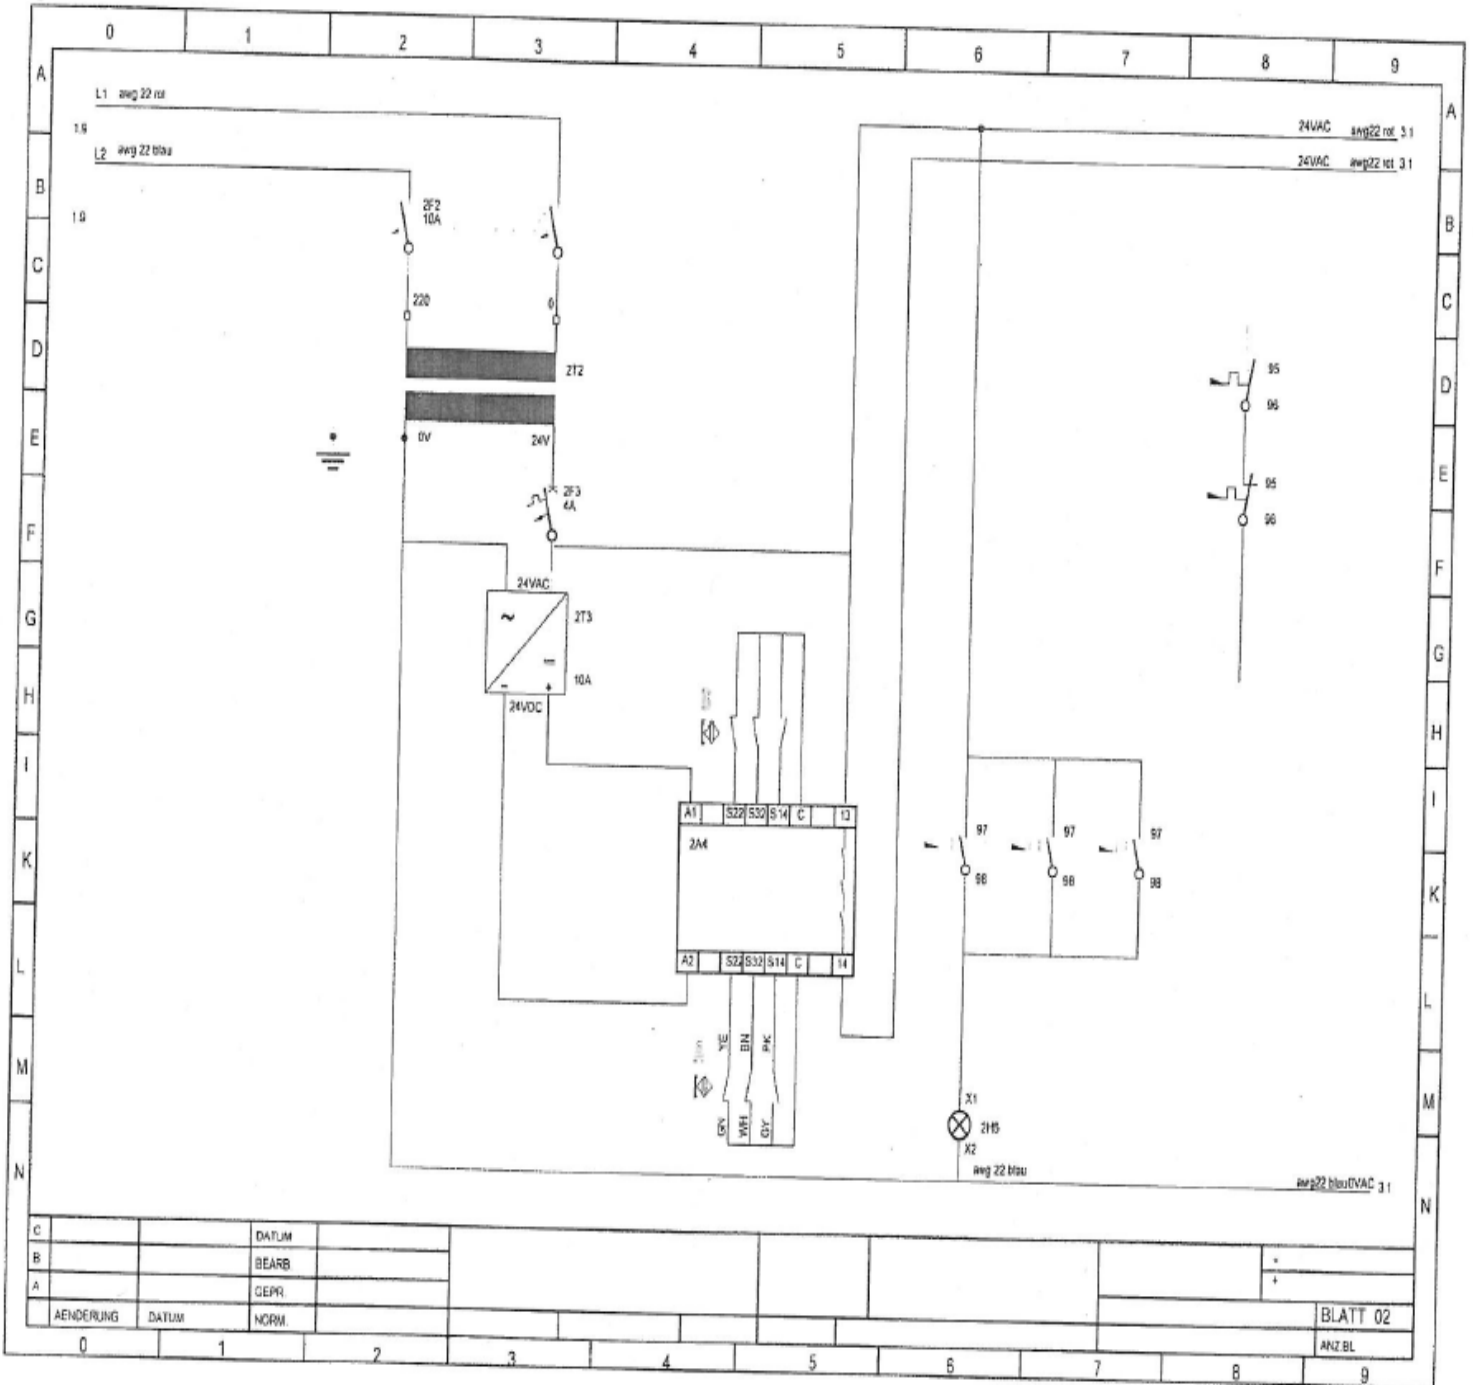
#### 8.5.1 Partie commande incluant module de sécurité :

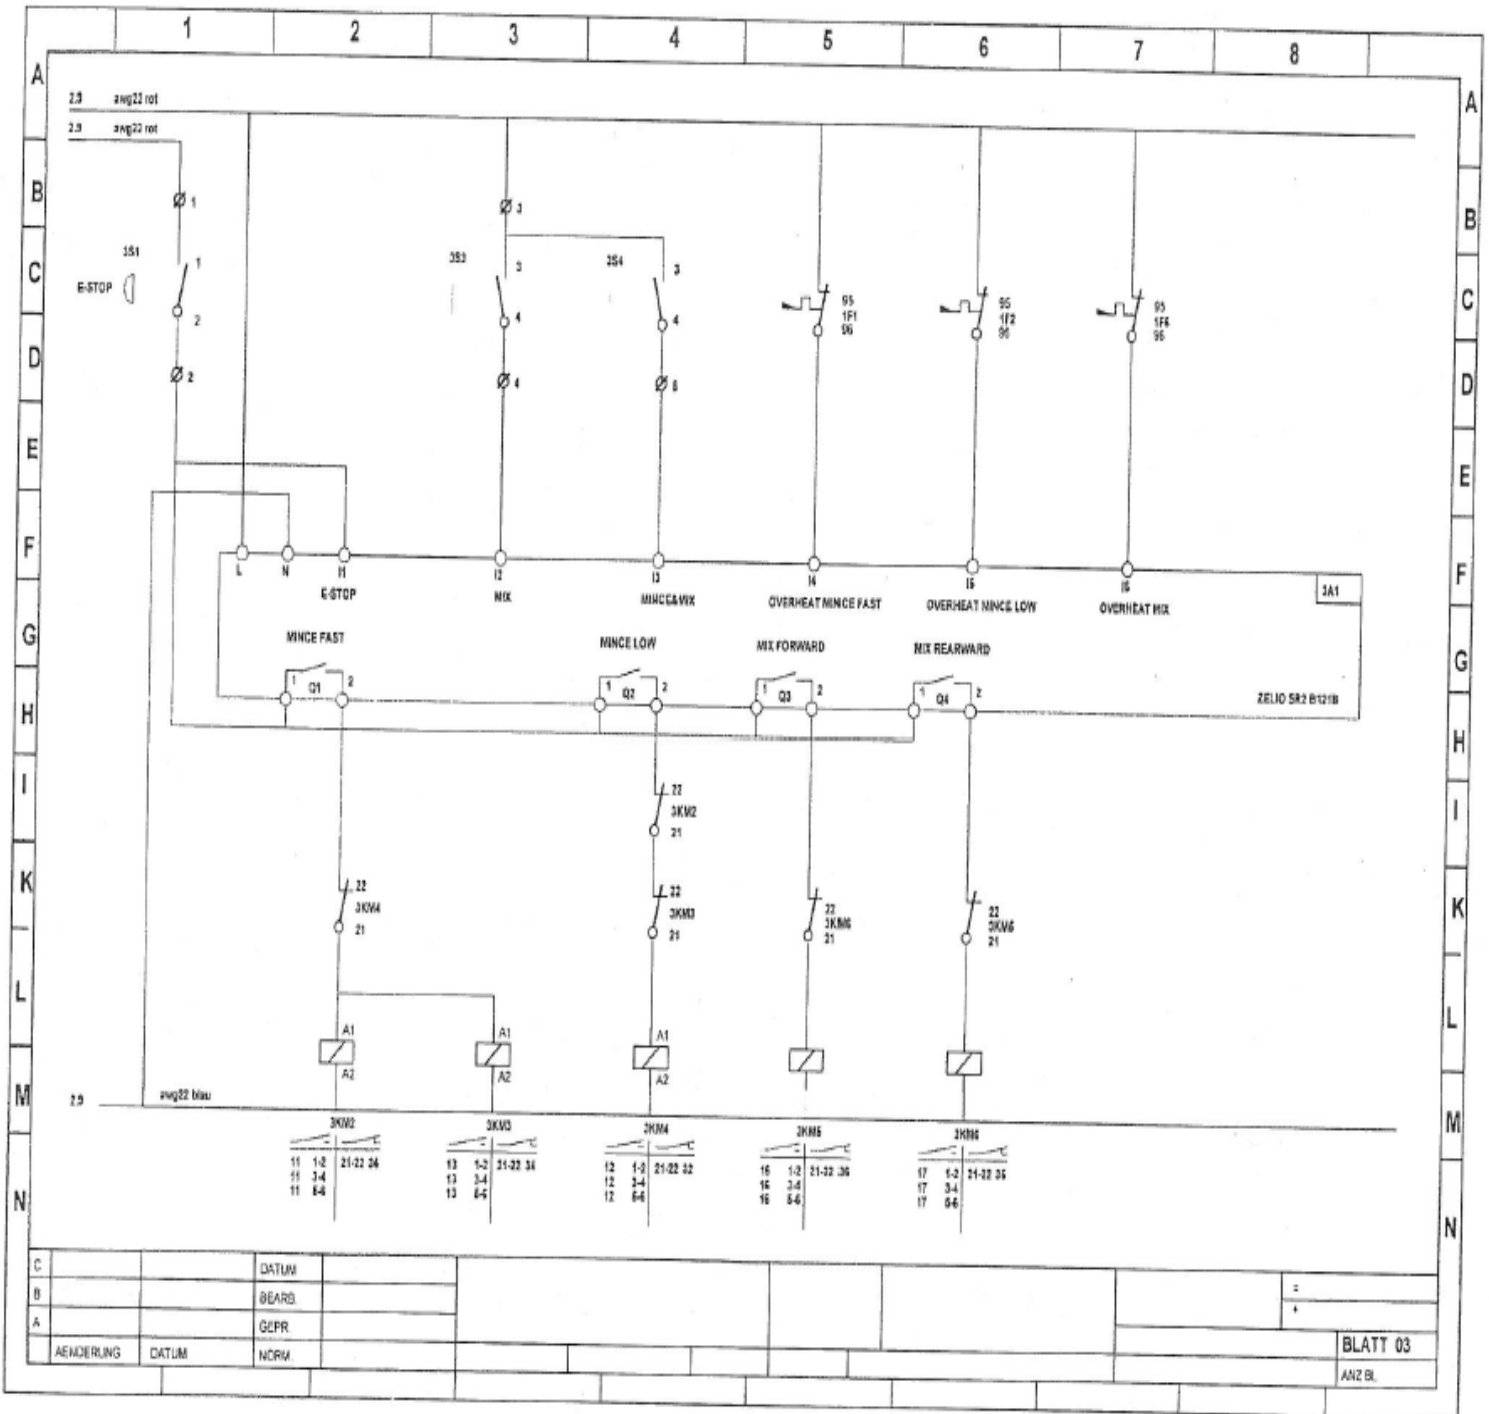
8.5.2 Partie commande incluant automate (relais programmable) et ses entrées/sorties :
