# **RAPPORT D'ENQUÊTE**

**Accident grave survenu à un travailleur  
le 10 novembre 2016 à l'entreprise 9346-4311 Québec inc.  
faisant affaire sous le nom de Boucherie Huot enr.  
située au 1250, route Marie-Victorin à Lévis**

**Expertise technique concernant la fonctionnalité de  
l'aspect sécurité machine d'un mélangeur/ hachoir à viande**

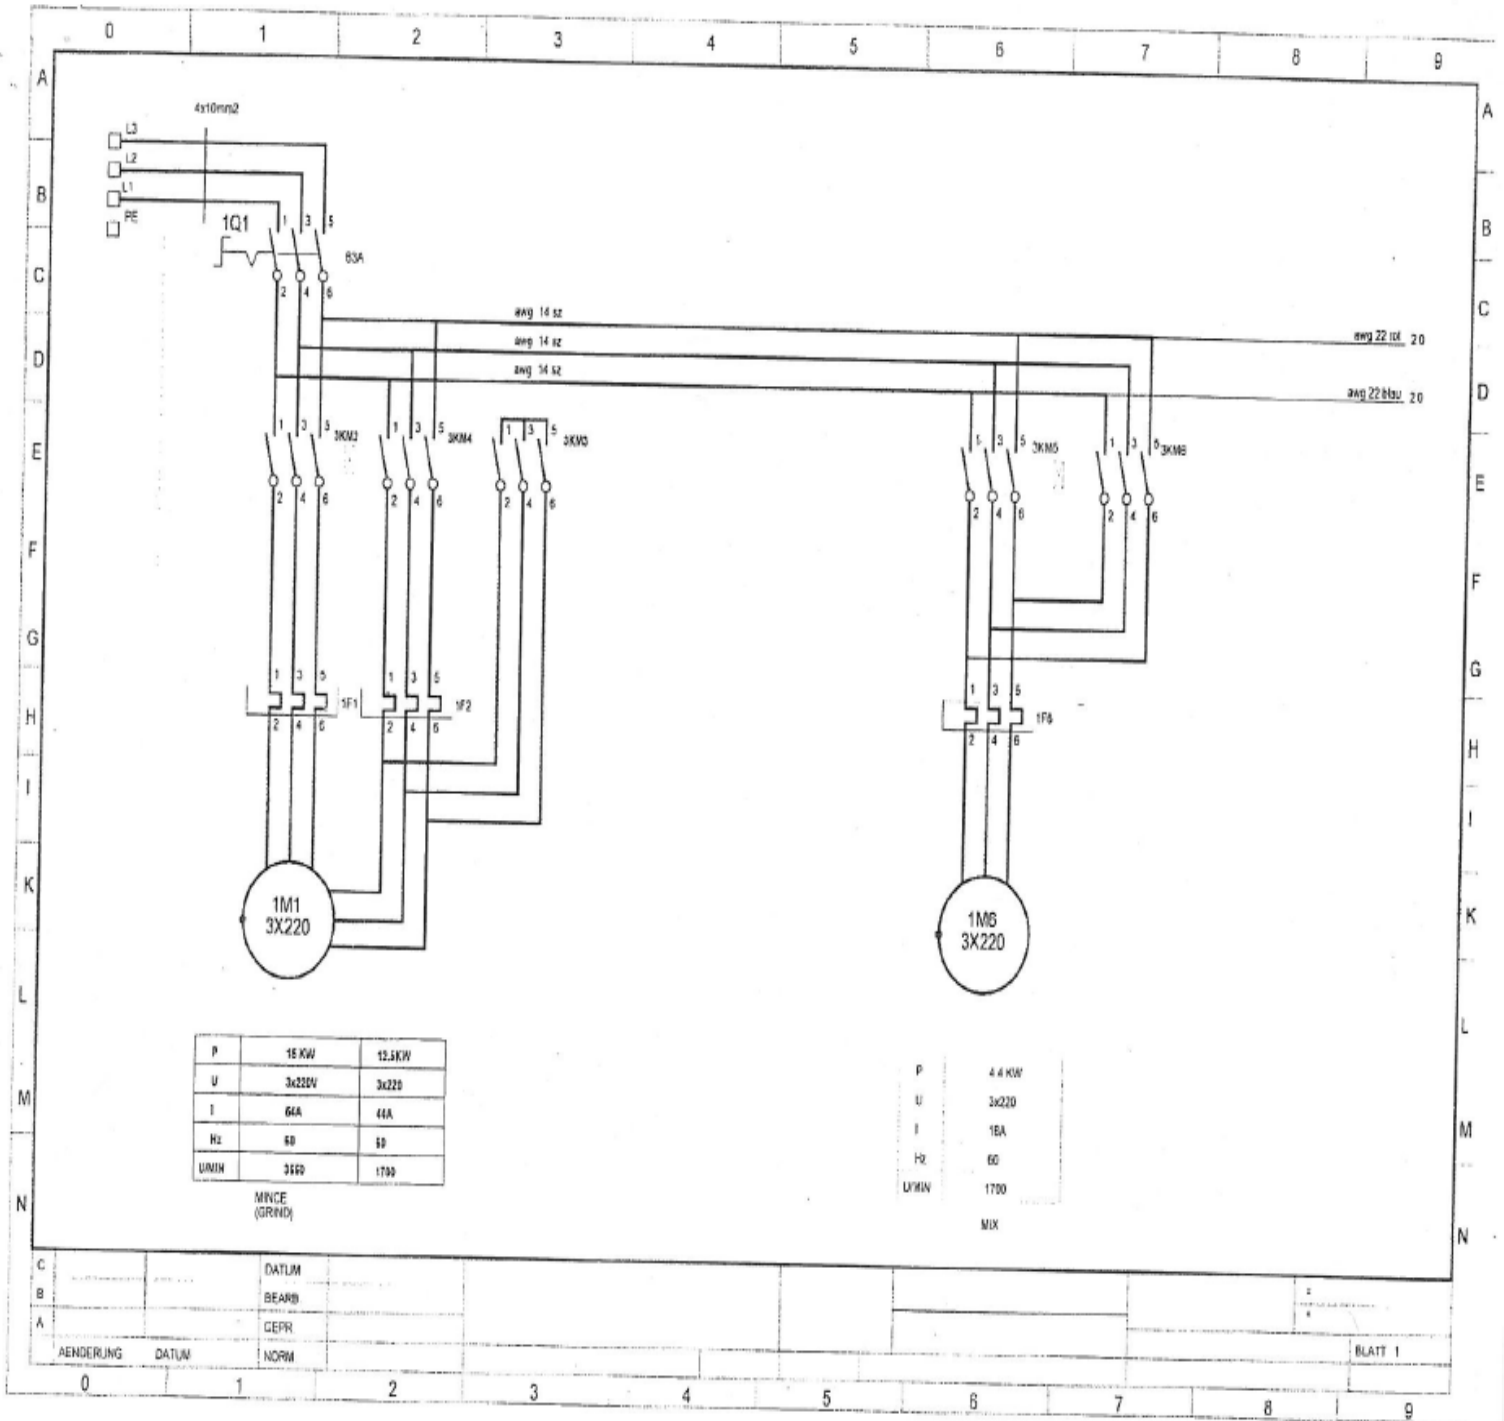
8.5.3 Partie puissance incluant moteurs, contacteurs des moteurs et relais de protection contre les surcharges :

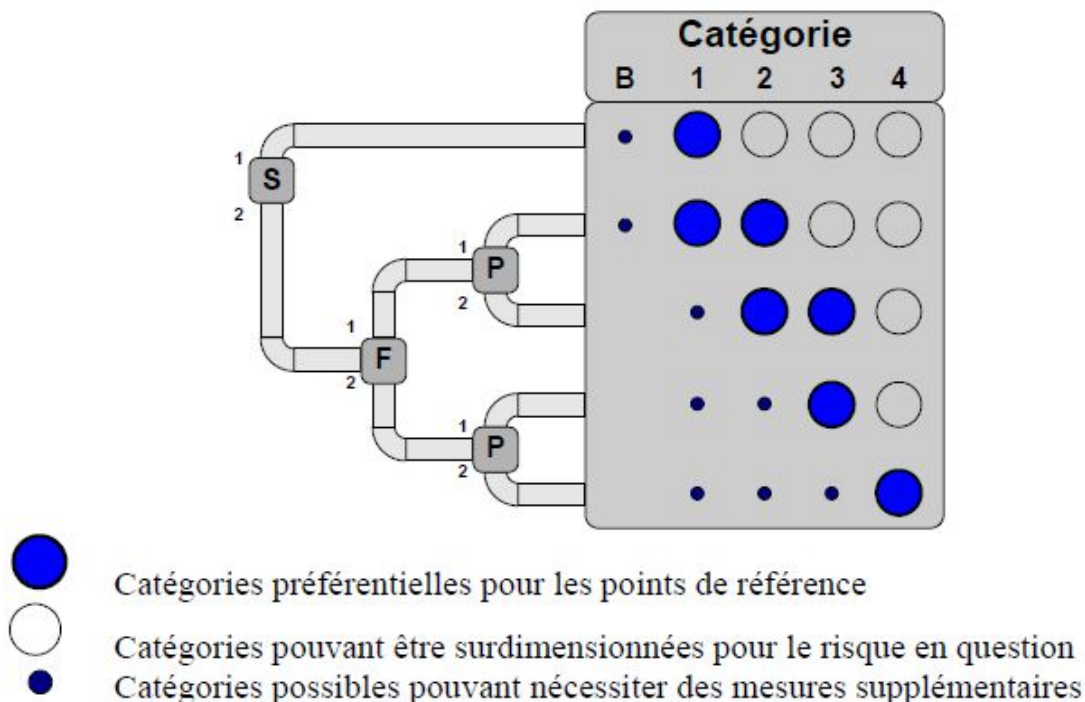
Grille de sélection des catégories selon la norme ISO 13849-1 :

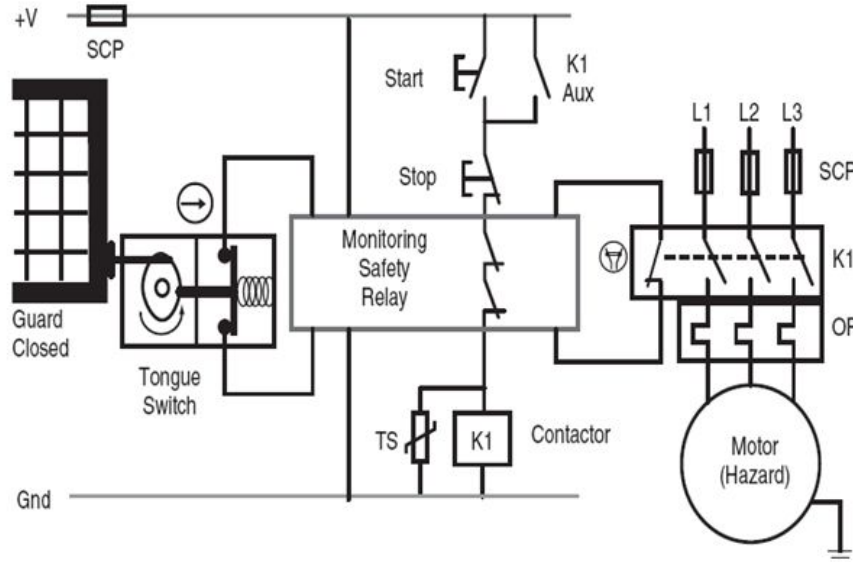
## Canal simple surveillé / Cat. 2

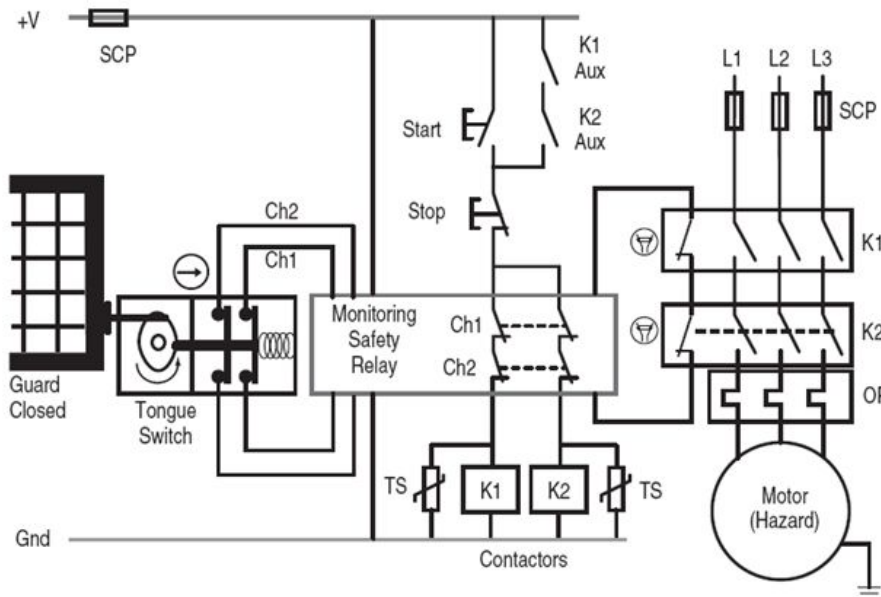
## Contrôle fiable pour indice de risque R2A / Cat.3

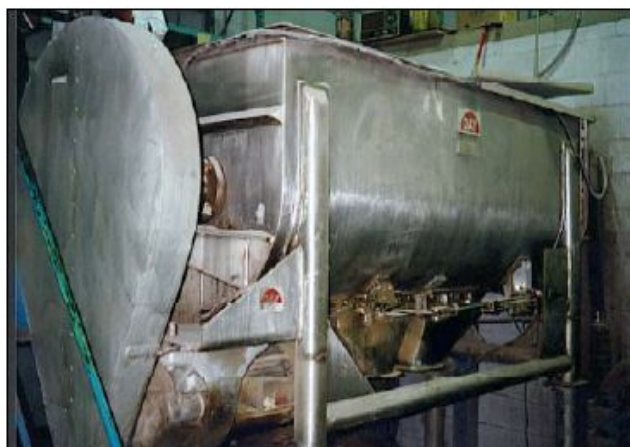
Il s'agit d'un mélangeur de produits avec cuve de remplissage munie d'une porte et d'un interrupteur d'interverrouillage.

Cet appareil est utilisé dans l'industrie chimique afin de mélanger les ingrédients en poudre qui entrent dans la composition d'un produit. On doit le remplir manuellement plusieurs fois par quart de travail et un nettoyage journalier est aussi nécessaire.

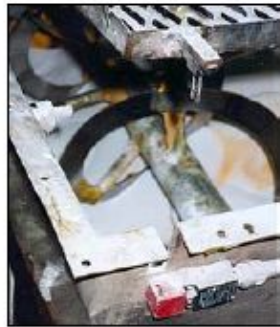
Le tamis en place fait office de protecteur en bloquant l'accès à la zone dangereuse du mélangeur.

Les ouvertures qu'il comporte sont conformes aux exigences de la normalisation.
