RAPPORT D'ENQUÊTE

**Accident ayant causé la mort d'un travailleur de l'entreprise
9295-4221 Québec inc. (Trakto Machineries), située au 935, rue
Lippmann à Laval, le 23 mars 2020**

**Service de prévention/inspection Laval
Direction de la prévention/inspection Rive-Nord**

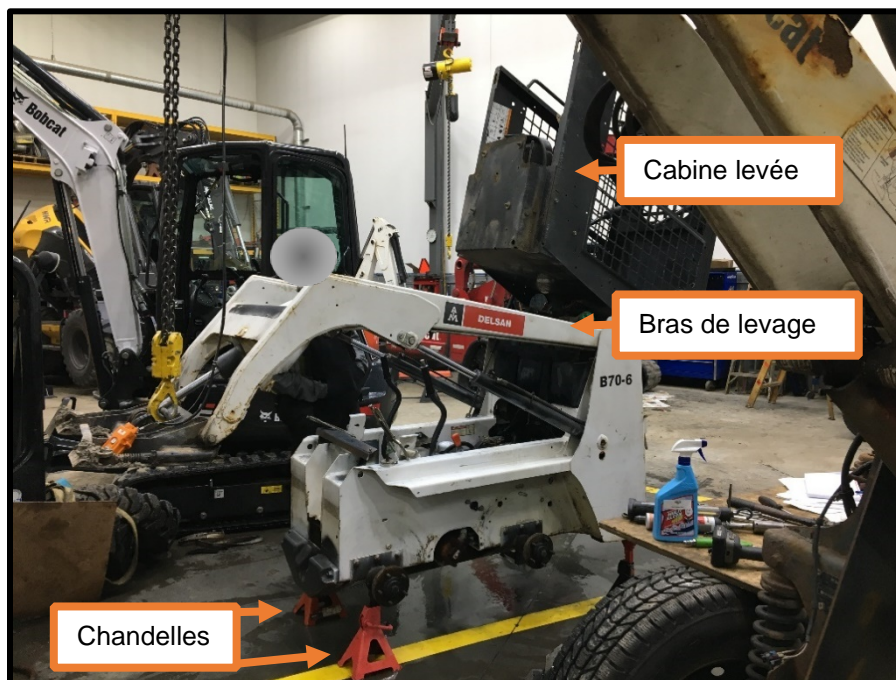
Photo 1: La chargeuse compacte Bobcat modèle S70 portant le numéro de série [...], tel que retrouvée suite à l'accident (Source : CNESST)

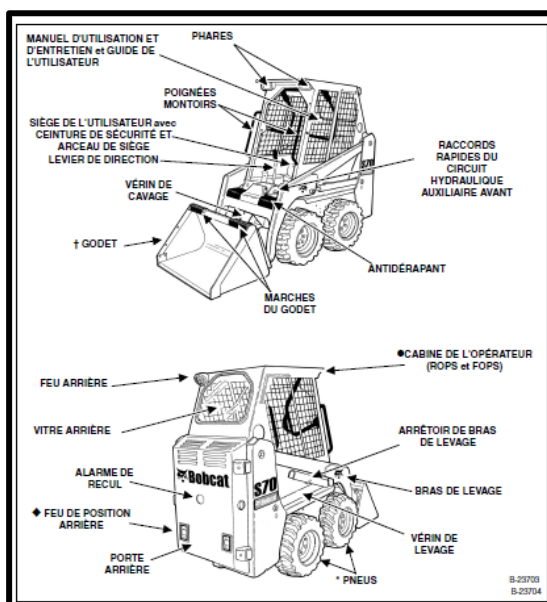
La chargeuse compacte Bobcat modèle S70 est classifiée selon la définition de l'ISO 6165 comme chargeuse compacte à direction à glissement. Cette machine est dotée de roues ou de chenilles et comporte généralement un godet à l'avant prévu pour creuser ou niveler, déplacer, soulever, transporter et charger des matériaux en vrac comme de la terre, du gravier ou de la roche concassée.

Figure 2 : Chargeuse compacte Bobcat modèle S70
(Source : Manuel d'utilisation et d'entretien)

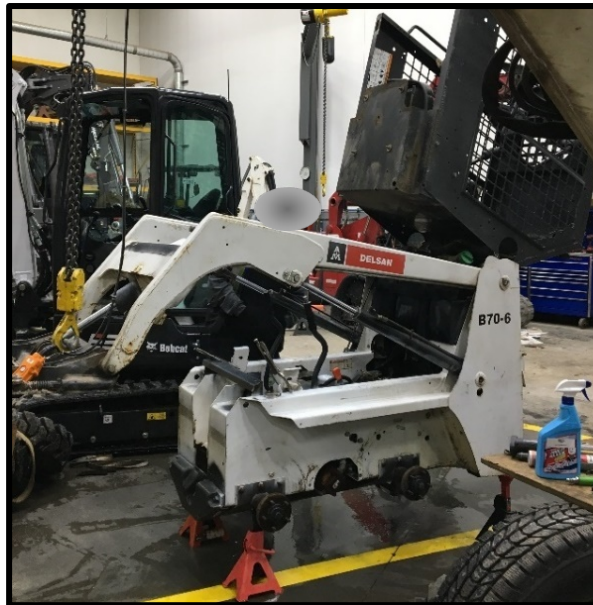
Pour commencer les travaux, la chargeuse compacte est transportée à l'aide d'un chariot-élévateur de la cour à la baie de travail de monsieur [B], étant donné son état. Vers 7 h 50, monsieur [B] installe la chargeuse compacte sur quatre chandelles de sécurité à cliquet (voir photo 3).

Photo 3 : La chargeuse compacte Bobcat modèle S70 impliquée dans l'accident installée sur des chandelles
(Source : CNESST)

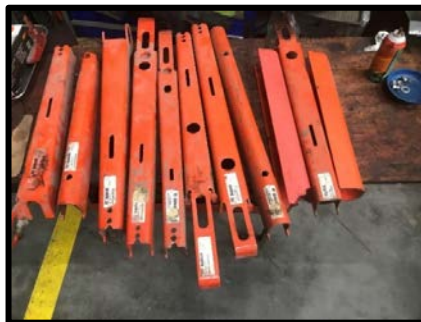
En l'absence de l'arrêteur des bras de levage, il sélectionne l'arrêteur portant le numéro de série [...] parmi un ensemble d'arrêteurs usagés conservés par l'employeur (voir photo 4).

Photo 4 : Arrêteurs usagés conservés par l'employeur (Source : Employeur)

L'arrêteur choisi par le mécanicien est compatible avec les modèles de machinerie Bobcat S650, S750 et S770 et non avec le modèle S70.

- N'a pas la même forme puisqu'elle est ronde au lieu d'être carrée;
- N'a pas le bon diamètre pour lui permettre de bien prendre appui sur les trois côtés du cylindre du bras de levage;
- Ne peut être fixé sur le bras de levage à l'aide d'un boulon;
- N'est pas muni d'une goupille pour le maintenir en place.

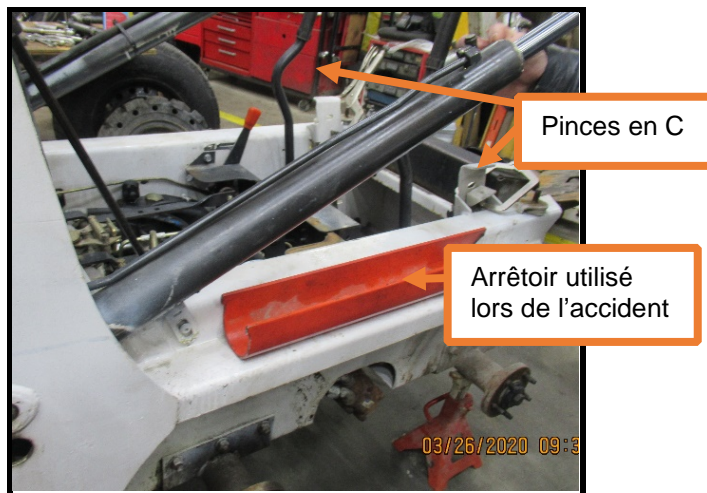
Vers 6 h, monsieur [B] reprend le travail sur la machine qu'il a commencé le 20 mars 2020. À 9 h, [...] prennent une pause de 15 minutes. Vers 10 h, la maintenance et la réparation de la tringlerie sont terminées. Monsieur [B] inscrit le nombre d'heures d'utilisation sur les nouveaux filtres, soit 1825 heures. Afin de s'assurer de l'absence de fuites d'huiles, monsieur [B] doit actionner la soupape de pression du système hydraulique. Pour ce faire, il monte dans un escabeau et démarre le moteur en insérant la clef de contact et appuie sur le bouton de démarrage. Le travailleur pousse le levier de commande du régime moteur à la position maximale. Par la suite, il demande l'assistance d'un collègue pour désactiver le système de verrouillage « Bobcat Interlock Control System » (BICS). Pendant que monsieur [B] enfonce l'interrupteur du système BICS, son collègue installe une pince en C pour le maintenir en place. Ils reproduisent la manœuvre de l'autre côté de la chargeuse compacte (voir photo 5).

Photo 5 : La chargeuse compacte Bobcat modèle S70
(Source : CNESST)

Toujours dans le but d'actionner la soupape de pression, monsieur [B] se penche au-dessus du châssis de la chargeuse compacte et pousse la partie avant de la pédale de gauche avec sa main droite. Cette manœuvre actionne la descente des bras de levage. La force hydraulique appliquée éjecte l'arrêteur qui se retrouve au sol et permet au bras de levage de poursuivre sa descente. Le travailleur présent dans la trajectoire est écrasé entre le bras de levage et le châssis.

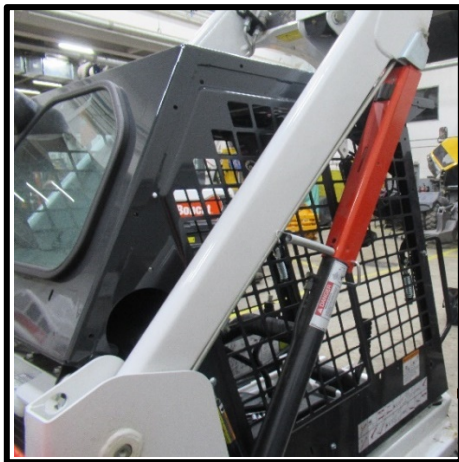
L'arrêtoir d'origine portant le numéro de série [...] est fixé en permanence sur le bras de levage droit à l'aide de boulons. Il est maintenu en place à l'aide d'une goupille à l'autre extrémité sous le cylindre. L'arrêtoir est un dispositif de sécurité fabriqué en acier qui permet de retenir les bras de levage, pour prévenir une descente accidentelle (voir photos 6 et 7).

Photo 6 : Un arrêtoir d'origine vue de côté
(Source : CNESST)

L'arrêtoir d'origine de la chargeuse compacte modèle S70 est conforme à cette norme. Il est conçu et construit pour maintenir les bras de levage soulevés lorsqu'une force hydraulique équivalente à 1,5 fois la force maximale hydraulique est appliquée.

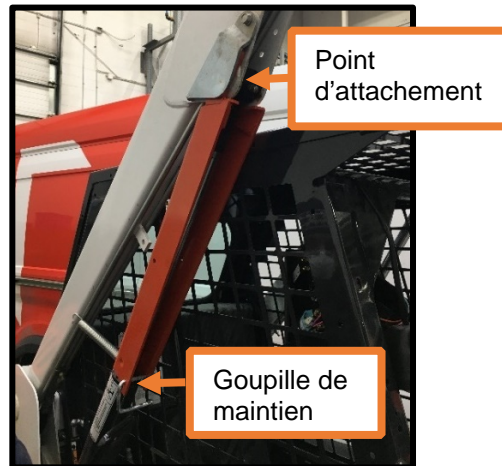
Photo 7 : Un arrêtoir d'origine vue face
(Source : CNESST)

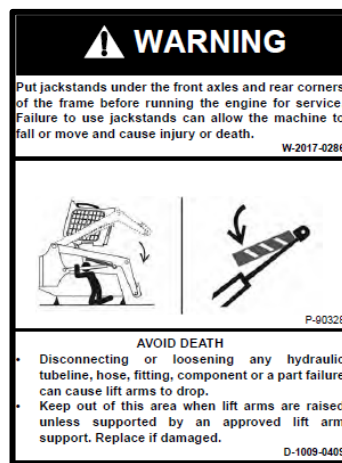
Le manuel d'entretien inclut une multitude de mises en garde en fonction du risque présent à chacune des étapes de la réparation. À titre d'exemple, la mise en garde ci-bas mentionne que le travailleur doit installer un arrêtoir avant de travailler sur la machine lorsque les bras de levage sont relevés.

Figure 3 : Manuel d'entretien Bobcat modèle S70
