EN004298**RAPPORT D'ENQUÊTE**

Accident ayant causé la mort d'un travailleur de l'entreprise Location équipements Cooper limitée située au 8531, boulevard Ray-Lawson, arrondissement Anjou, à Montréal, le 22 septembre 2020

Direction de la prévention-inspection -Montréal Établissements -2

Date du rapport : 11 mars 2021

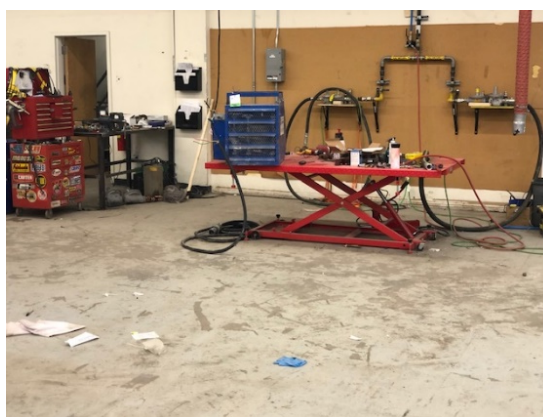
Le mardi 22 septembre 2020, monsieur [D], travailleur de l'entreprise Location équipements Cooper ltée, vérifie le bon fonctionnement de 6 aérothermes (unité de chauffage) électriques alimentés à 600 volts / 3 phases. Au retour de sa pause matinale, vers 10 h 45, monsieur [D] complète la vérification d'un aérotherme, entre en contact avec un fil de phase dénudé sous tension et reçoit une décharge de 347 volts.

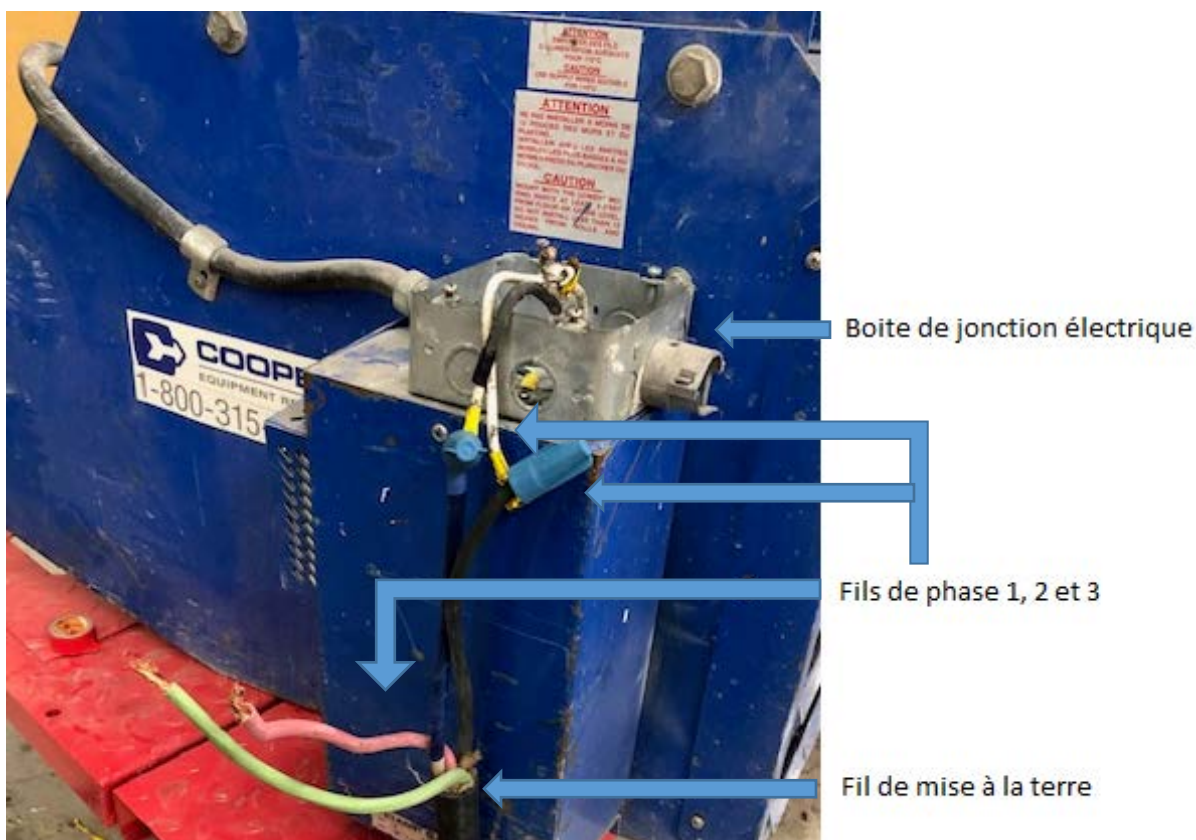
L'accident s'est produit au poste de travail de vérification des aérothermes, situé du côté nord de l'entrepôt. On y trouve une ligne d'alimentation électrique de 600 volts, munie d'un sectionneur, pour permettre les branchements des aérothermes ainsi qu'une table hydraulique.

Le travailleur doit effectuer le branchement des trois phases et de la mise à la terre à l'intérieur de la boîte de jonction se trouvant sur les aérothermes électriques. Il doit brancher les quatre fils provenant du câble de rallonge relié au sectionneur mural aux quatre fils se trouvant dans la boîte de jonction. Trois fils (un rouge, un blanc et un noir) servent à l'alimentation électrique de l'appareil et un fil (vert) sert à la mise à la terre.

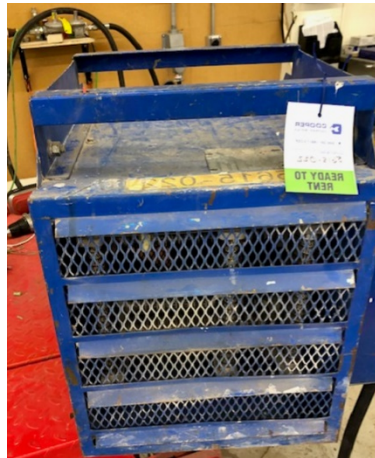
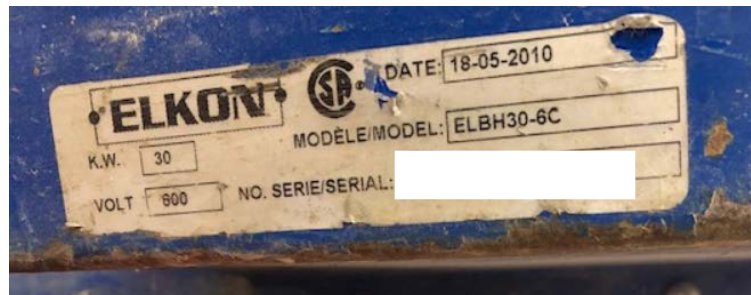
L'équipement impliqué dans l'accident est un aérotherme de marque ELKON, modèle ELBH30 - 6C et portant le numéro d'identification 5615-022. Ce modèle d'aérotherme a une capacité 30 KW et fonctionne à une tension de 600V triphasé. La date de fabrication de l'aérotherme est le 18 mai 2010.

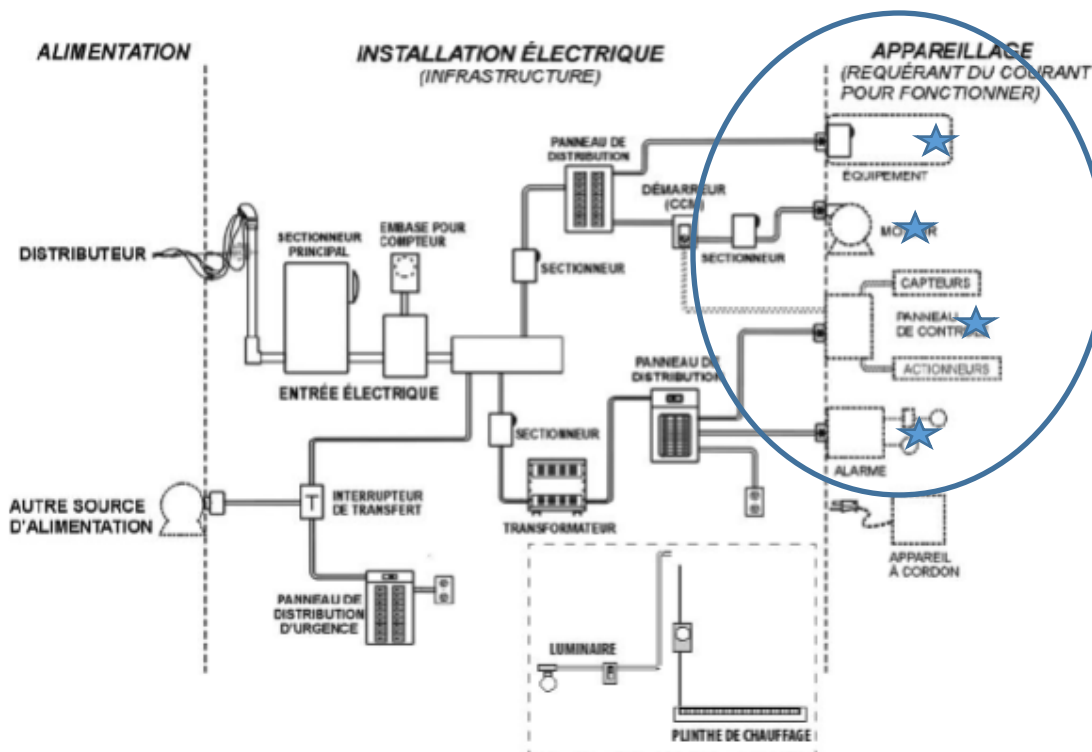
Source : Code de construction du Québec. Chapitre V, électricité – Appendice B.

Le Certificat restreint de qualification en connexion d'appareillage (RCA) est obligatoire pour toute personne qui effectue des travaux de connexion ou de déconnexion d'un appareillage (illustrés par les astérisques (★) dans le schéma ci-dessous) à du câblage faisant partie d'une installation électrique, mais sans apporter de modification à celle-ci, car pour le faire, il faut détenir un certificat en électricité. L'obtention du Certificat restreint de qualification en connexion d'appareillage repose sur l'évaluation des compétences du travailleur pour la préparation des travaux de connexion et de déconnexion d'appareillage électrique, la réalisation des travaux et enfin, la communication des données du travail exécuté (rédaction de rapport).

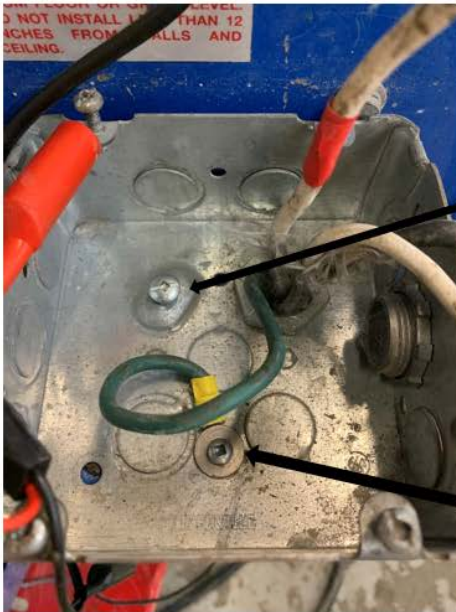
Le raccordement du câble à la prise pour les tests est conforme. Les vis sont bien serrées.

Vis de raccordement de la mise à la terre du secteur. Le fil de mise à la terre de la rallonge de test n'était pas raccordé pour tester l'appareil.

Mise à la terre principale du boîtier de raccordement.

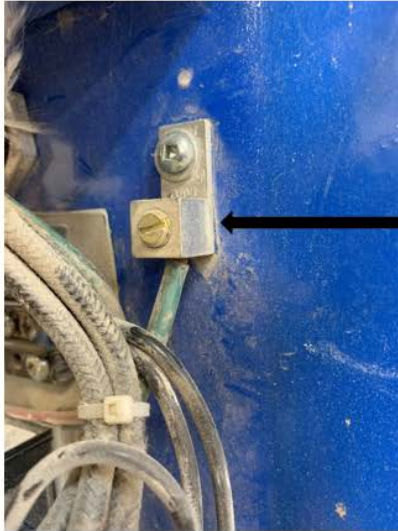
Mise à la terre du bâti de l'aérotherme. Serrage adéquat de la vis de montage et de la vis de serrage du fil de masse.

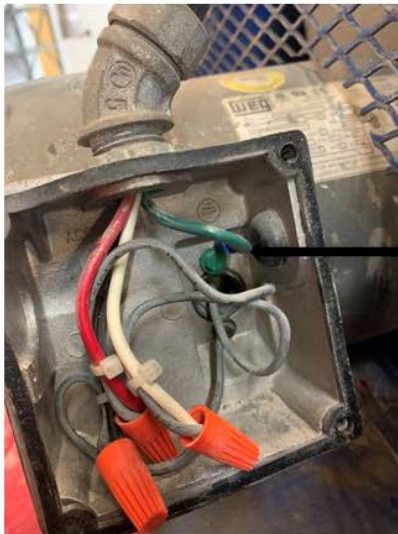
Mise à la terre du moteur. Continuité avec mise à la terre principale et boîtier de connexion. Pas de connexions lâches, marettes bien installées.

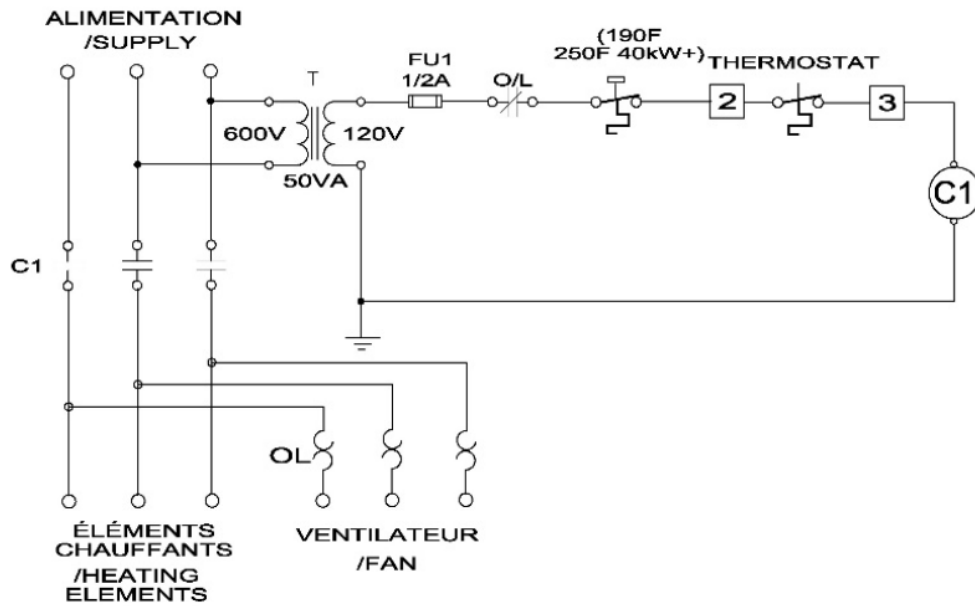
Schéma électrique de l'appareil

L'aérotherme ne présente pas de défaut électrique et est conforme au schéma présenté.

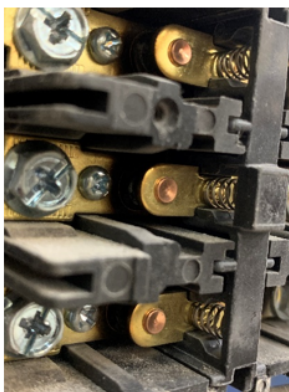
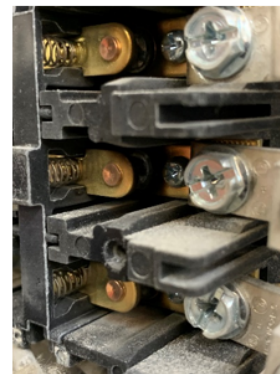
Les pointes du contacteur C1 ne sont pas soudées et en bon état.

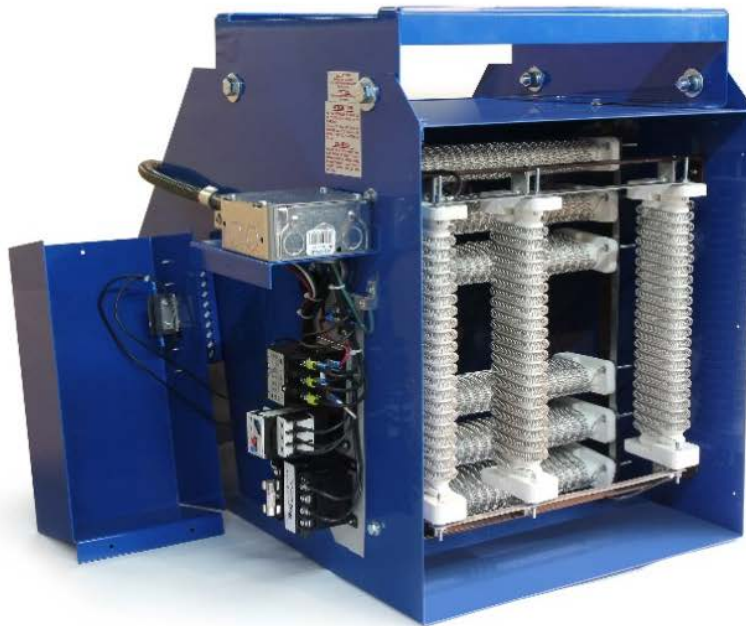
Aérotherme Elkon

La commande de fonctionnement par le thermostat était inactive. Le thermostat était fermé.

Étant donné que le contacteur C1 n'était pas commandé, aucune tension ne pouvait être appliquée au moteur ni aux éléments thermiques.

On constate qu'un test sous tension a été réalisé en branchant l'appareil au câble de test et au secteur.
