EN004311**RAPPORT D'ENQUÊTE**
Version dépersonnalisée

**Accident ayant causé la mort d'un travailleur
de l'entreprise PJB Industries inc., située au
36, 7^e Rue Ouest à Saint-Martin, le 15 juin 2020**

**Service de prévention-inspection de la Chaudière-Appalaches
Direction de la prévention-inspection Sud-Est**

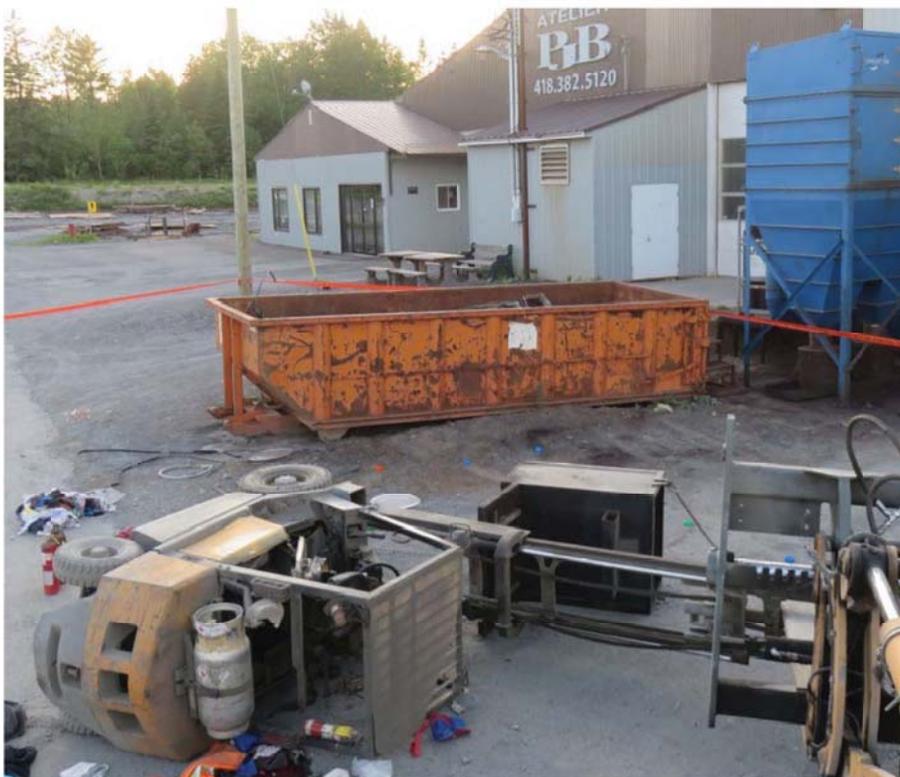
Le 15 juin 2020, un travailleur utilise un chariot élévateur pour sortir un bac de résidus métalliques d'un conteneur. Lors de la manœuvre, le bac suspendu à une chaîne déstabilise le chariot élévateur, provoquant son renversement. Le travailleur est coincé entre la structure de protection du chariot élévateur et le sol.

Figure 1 — *Scène de l'accident*
Source : CNESST

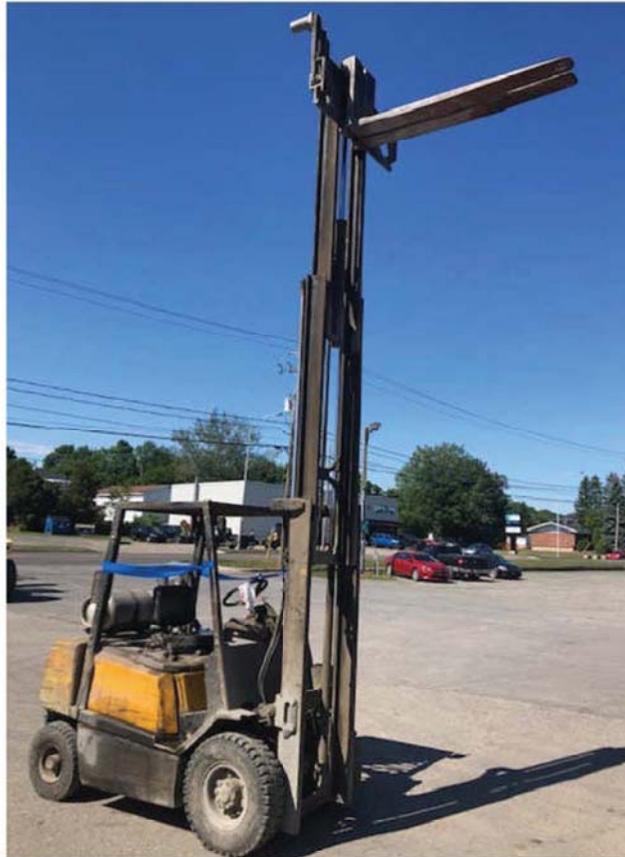
Le chariot élévateur utilisé lors de l'accident est un chariot élévateur en porte-à-faux à grande levée et à poste de conduite au centre, non relevable avec le cariste assis. Il est de marque Yale, modèle GP050, année -1999.

Fig. 4 — *Chariot élévateur impliqué dans l'accident*
Source : CNESST

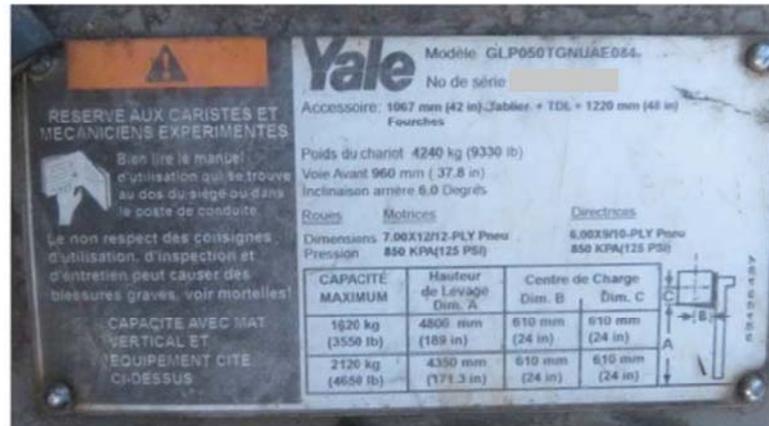
Selon les spécifications inscrites sur sa plaque signalétique, il a un poids de 4240 kg. Sa capacité maximum selon la hauteur de levage et le centre de la charge est de 1620 kg (à 4800 mm de levage) et 2120 kg (à 4350 mm de levage).

Fig. 5 — Plaque signalétique du chariot élévateur
Source : CNESST

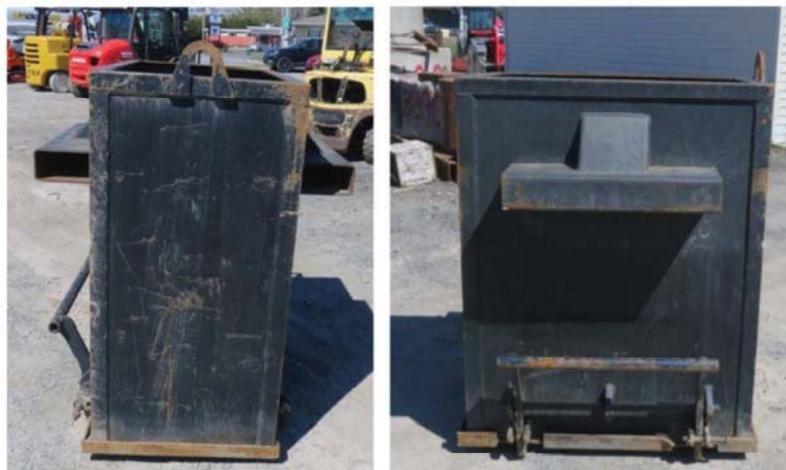
Le bac à résidus métalliques a été fabriqué par le personnel de l'entreprise PJB Industries inc. Il est fait en métal. Ses dimensions sont de 945 mm de long, 605 mm de large et 1244 mm de haut. Deux dispositifs situés sur ses côtés, dans lesquels les fourches d'un chariot élévateur peuvent être introduites, permettent sa manipulation. Son poids, sans résidus métalliques, est de près de 350 kg. Ce dernier se vide par le fond lorsqu'on actionne un levier situé sur l'un de ses côtés. Il ne dispose d'aucun système de retenue qui permet de l'arrimer au chariot élévateur.

Fig. 6 — Bac à résidus métalliques vu de face et de profil
Source : CNESST

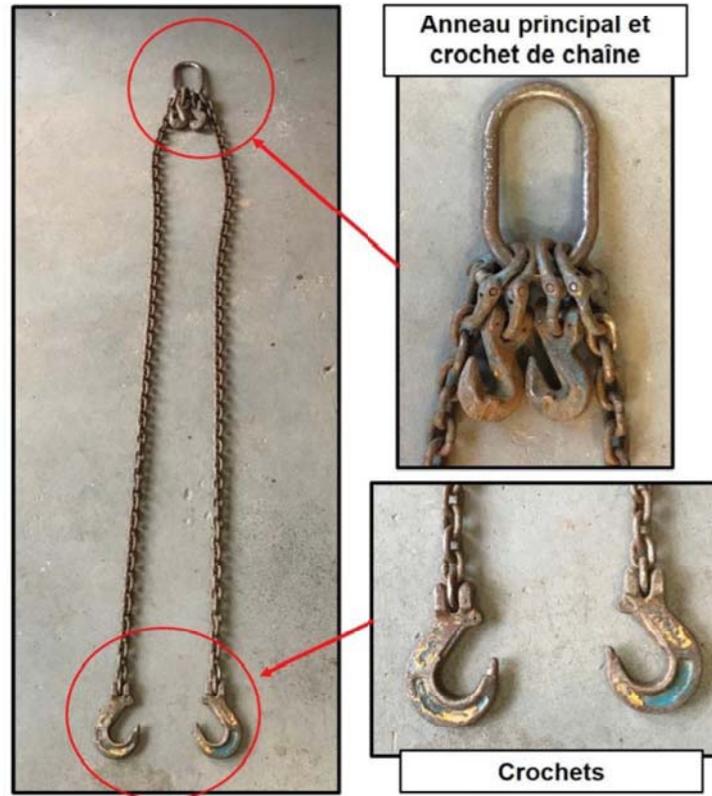
L'élingue utilisée lors de l'accident est une élingue chaîne à deux brins ajustables. Elle est constituée d'un anneau principal, de deux chaînes, chacune d'une longueur de 1520 mm, munies de crochets et de deux crochets de chaîne qui permettent l'ajustement de la longueur des chaînes. On ne retrouve aucune information inscrite sur cette élingue.

Fig. 7 — Élingue utilisée lors de l'accident
Source : CNESST

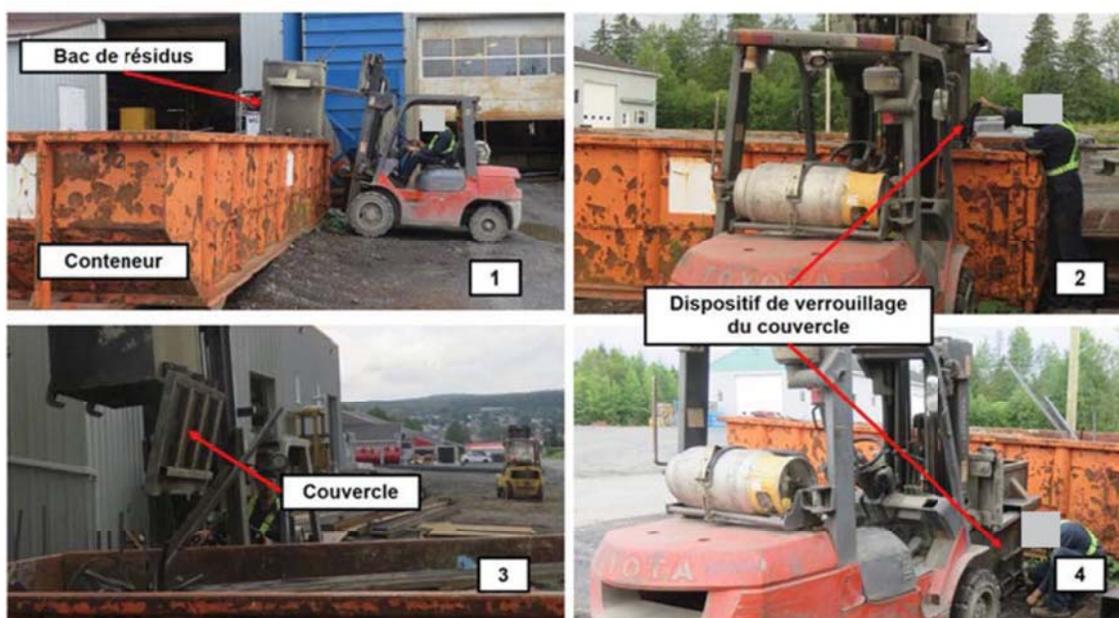
1. soulever le bac et appuyer son couvercle (fond du bac) sur le conteneur ;
2. retirer la goupille du système de verrouillage du couvercle et actionner ce dernier. Pour ce faire, le cariste doit quitter le poste de conduite du chariot en s'assurant d'actionner le frein à main ;
3. soulever le bac en avançant vers le conteneur de manière à permettre l'ouverture de son couvercle et de le vider de son contenu ;
4. reculer et descendre le bac au sol après s'être assuré que le bac est vide. Le cariste devra à nouveau quitter le poste de conduite du chariot pour refermer le dispositif de verrouillage du couvercle et remettre la goupille de sécurité en place.

Fig. 8 — Étapes à réaliser pour vider le bac de résidus métalliques
Source : CNESST

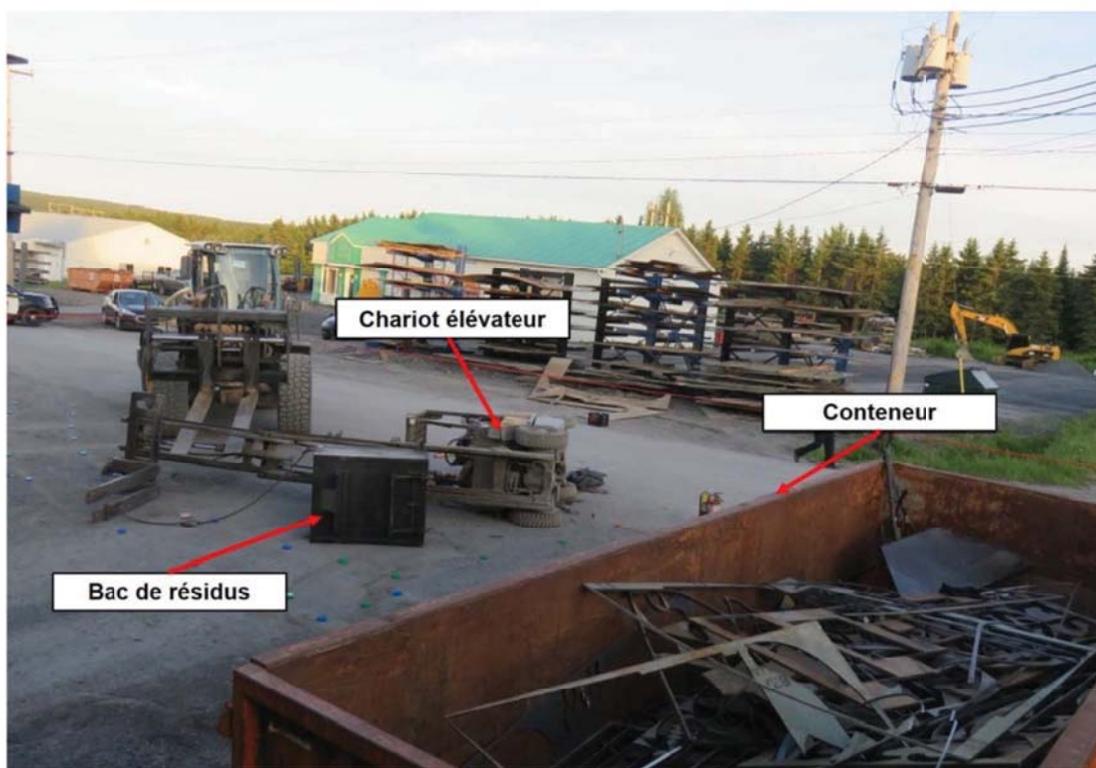
Lors de notre arrivée sur les lieux, les représentants de la Sûreté du Québec (SQ) nous expliquent les circonstances de l'accident. Ils nous précisent que le travailleur a été coincé par la structure de protection du chariot élévateur à la suite de son renversement. Un chargeur sur roues a été utilisé pour soulever le chariot et dégager le travailleur. Aucun autre élément de la scène n'a été déplacé.

Fig. 9 — Scène de l'accident
Source : CNESST

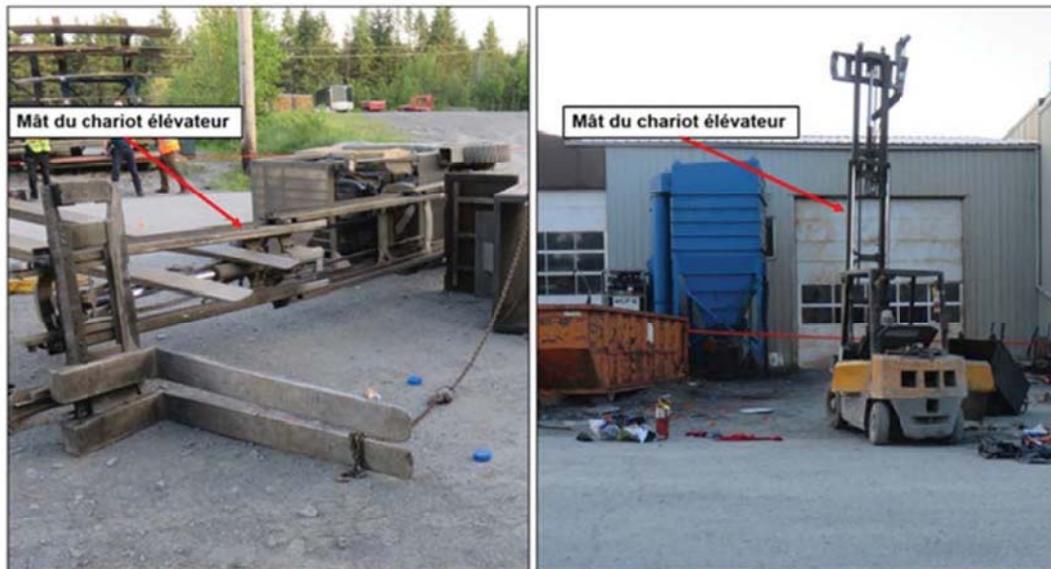
Le chariot élévateur impliqué dans l'accident est de marque Yale. Ce dernier est renversé sur son côté droit. Son mât est déployé pratiquement à son maximum. Ses fourches sont positionnées à environ 4700 mm du sol lorsque le chariot est sur ses roues.

Fig. 10 — *Chariot élévateur impliqué dans l'accident*
Source : CNESST

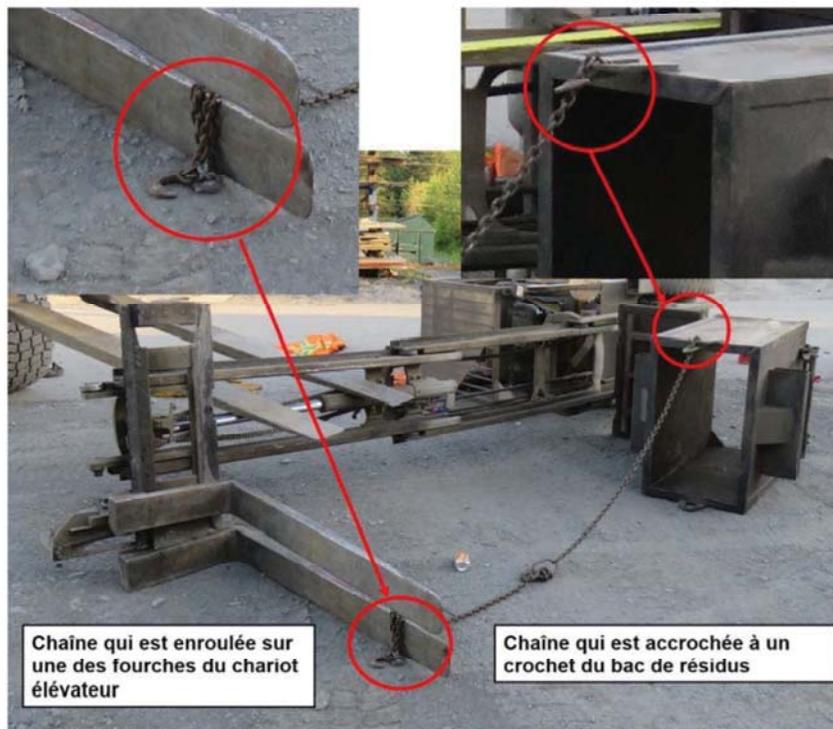
L'extrémité de l'une des chaînes de l'élingue est enroulée en partie à la fourche droite du chariot élévateur. Le crochet de l'autre chaîne de cette même élingue est fixé à un bac à résidus. La longueur de cette élingue, en fonction de ces informations, est de près de 2490 mm.

Fig. 11 — *Façon dont était attaché le bac de résidus à la fourche droite du chariot élévateur*
Source : CNESST

Le fond du bac de résidus métalliques (son couvercle) est ouvert.

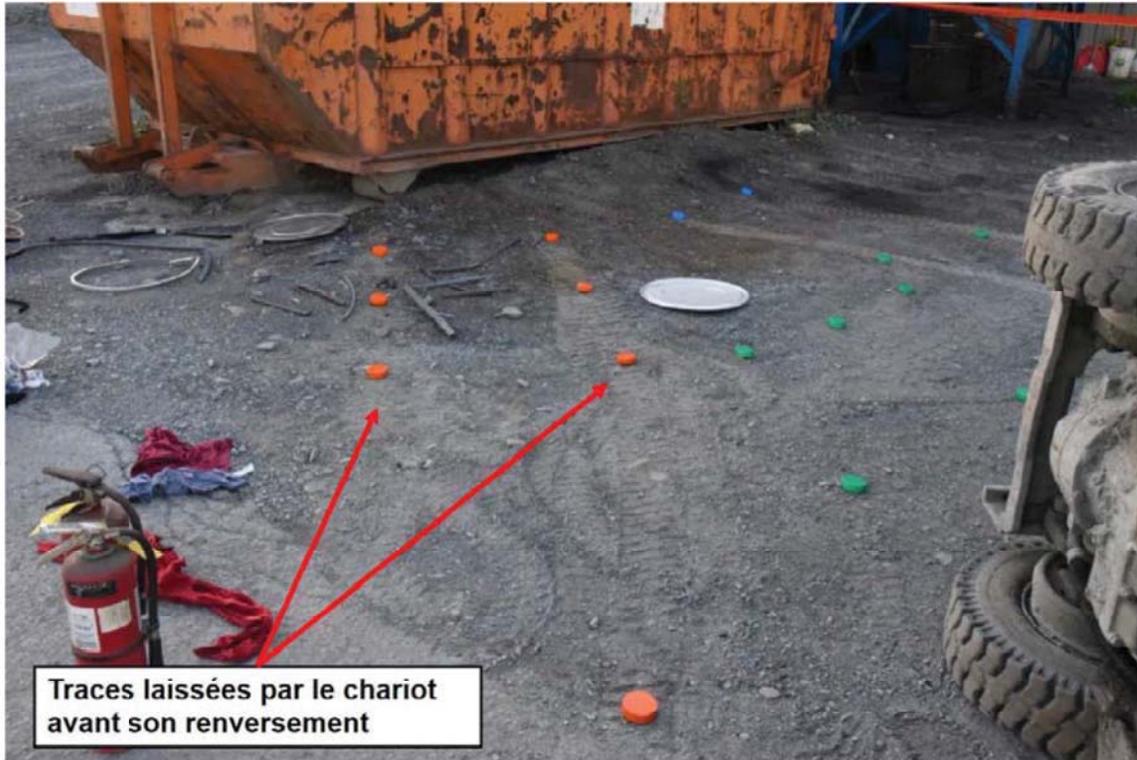
Des traces au sol démontrent notamment que, tout juste avant son renversement, le chariot élévateur a reculé en effectuant un virage vers la gauche. Il était positionné de façon quasi perpendiculaire au conteneur après cette manœuvre. La distance entre le chariot élévateur renversé et le conteneur est d'environ 8,5 m.

**Traces laissées par le chariot
avant son renversement**

Fig. 12 — *Traces laissées au sol par le chariot élévateur avant son renversement*
Source : CNESST

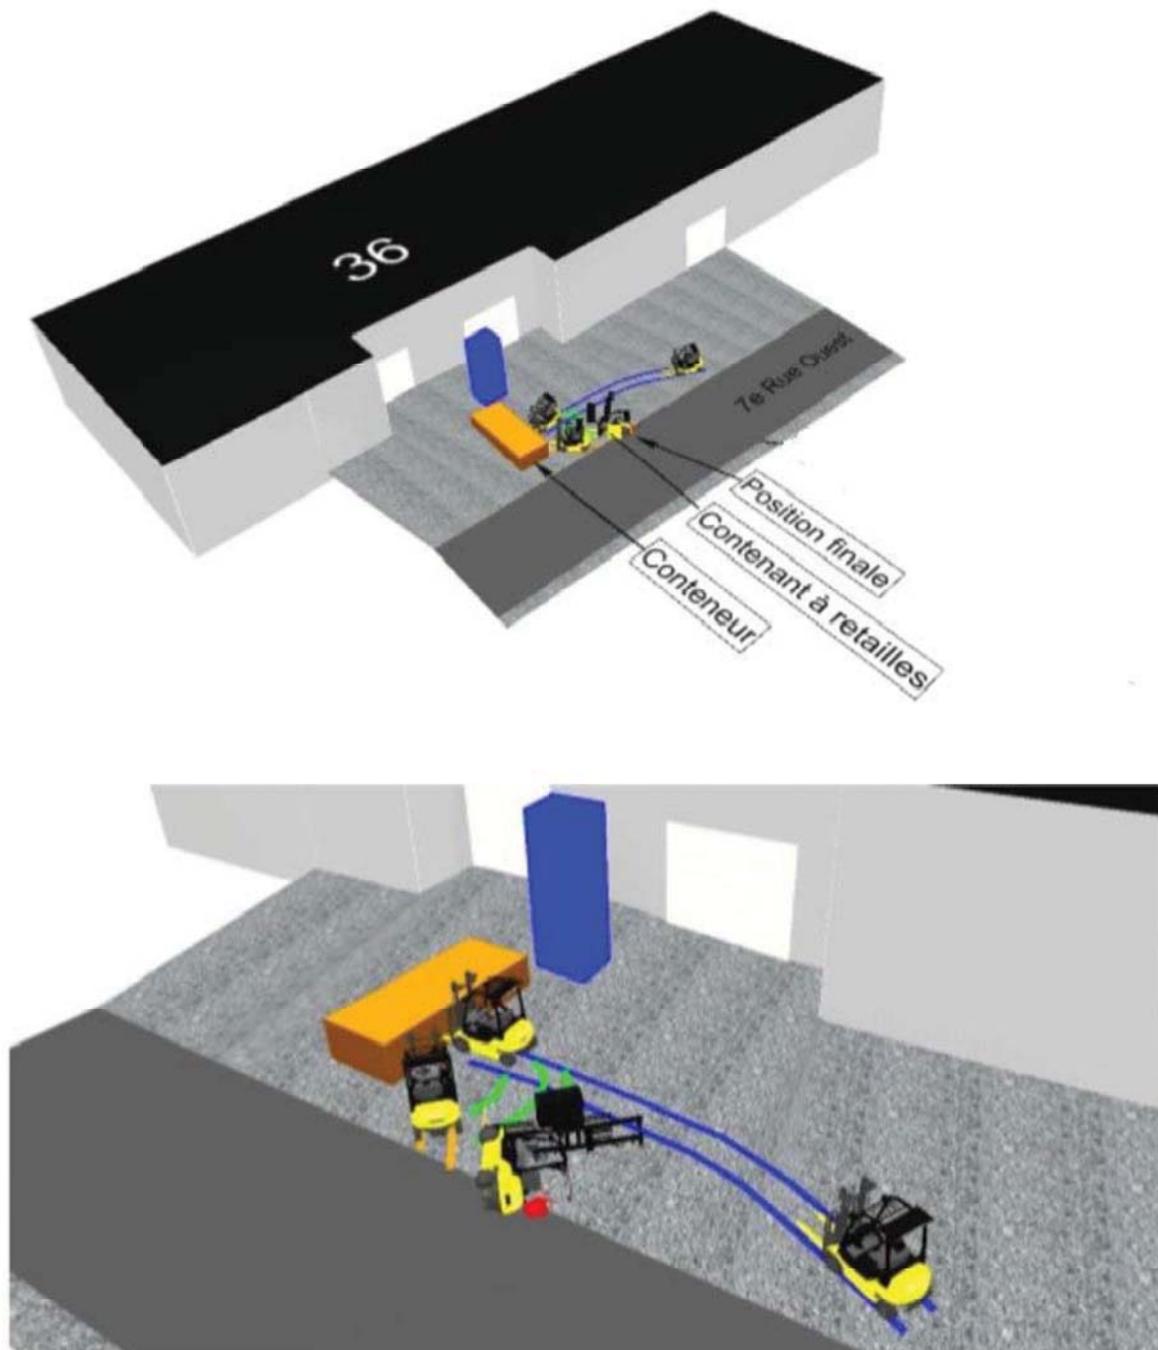
Le schéma suivant illustre les déplacements du chariot élévateur avant et lors du renversement :

Fig. 13 — Déplacement du chariot élévateur avant son renversement

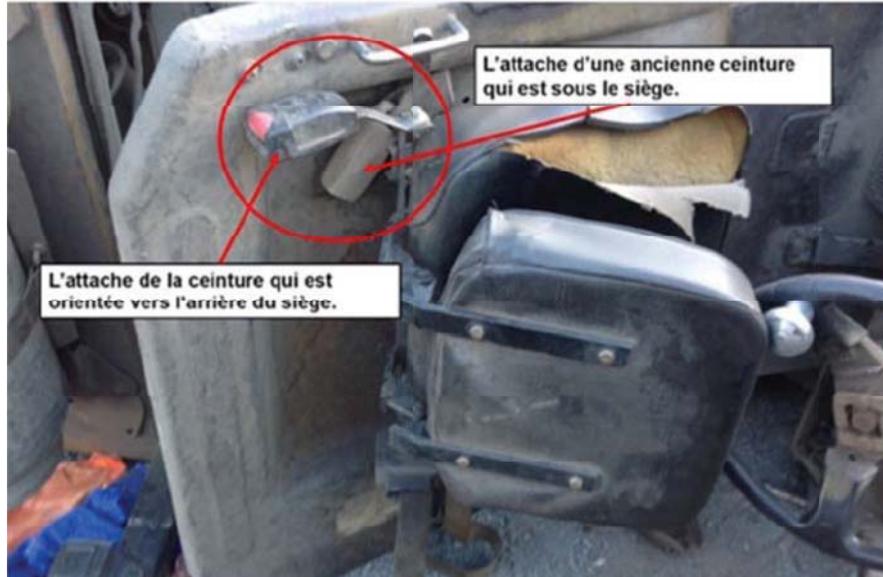
La ceinture de sécurité que l'on retrouve sur le chariot élévateur n'est pas bouclée. L'attache de cette dernière est orientée vers l'arrière du siège et non vers l'avant. Il est même difficile de la faire pivoter. Une autre attache qui semble en lien avec une ancienne ceinture de sécurité, se trouve sous le siège. Ces informations confirment que le travailleur ne portait pas la ceinture de sécurité.

Fig. 14 — Siège du chariot élévateur et sa ceinture de sécurité
Source : CNESST

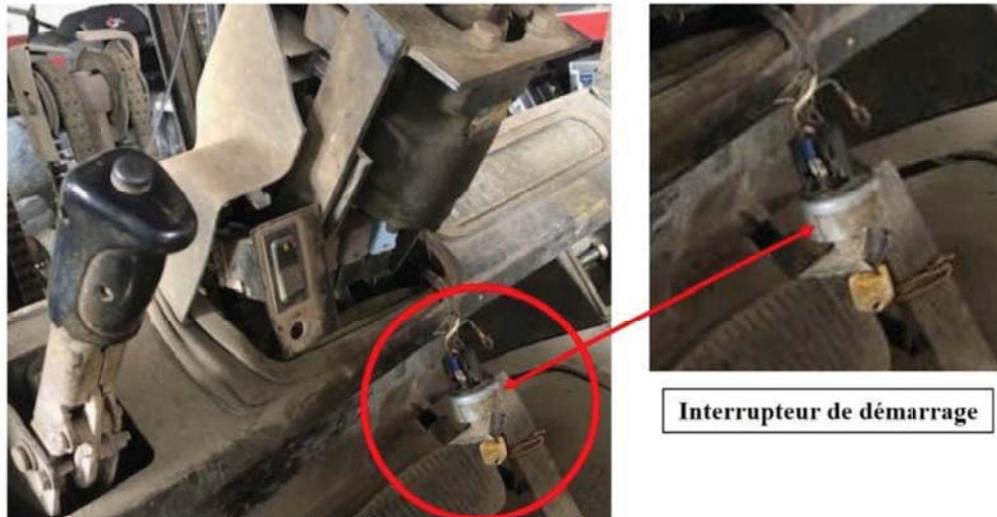
- l'absence d'un carnet d'entretien et d'un manuel de l'opérateur ;
- l'absence d'autocollants de sécurité divers et d'avertissements ;
- un nettoyage et un degré de propreté inadéquats du chariot ne facilitant pas son inspection et son entretien ;
- un interrupteur du démarreur non fixé, entraînant un risque de court-circuit ;

Fig. 15 — *Interrupteur de démarrage*
Source René Plante, ing.

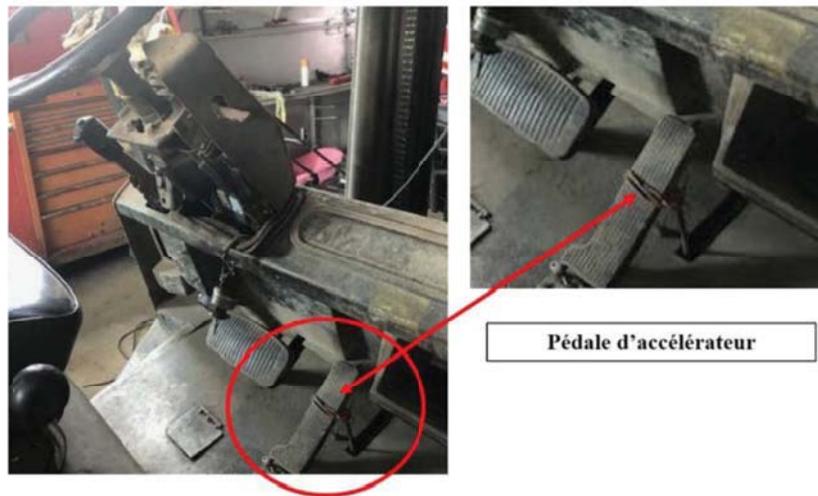
- que la pédale de l'accélérateur est attachée avec de la broche et que cette dernière est à remplacer ;

Fig. 16 — *Pédale d'accélérateur*
Source René Plante, ing.

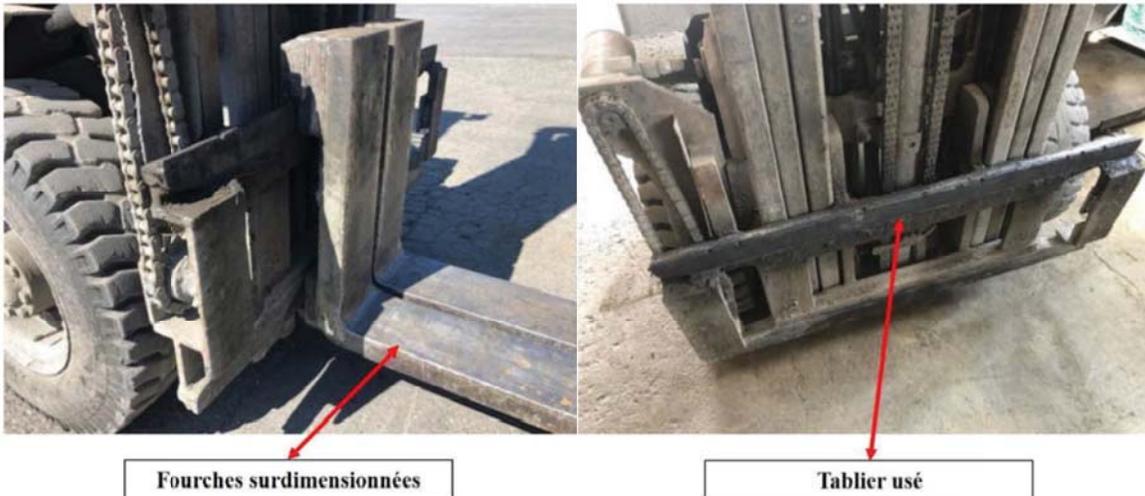
- que le système électrique pour l'éclairage et lumière de freinage ne sont pas fonctionnels ;
- que les couvercles et capots de protection sont absents ou défectueux ;
- une fuite d'huile aux valves directionnelles (contrôle des valves) ;
- que le circuit d'alarme du frein à main est hors service (relié au siège du conducteur) ;
- un jeu excessif sur la base du mât (entretien) ;
- que les fourches sont surdimensionnées et leur ancrage usé ;
- que le tablier du chariot est usé ;

Fig. 17 — Fourches et tablier du chariot élévateur

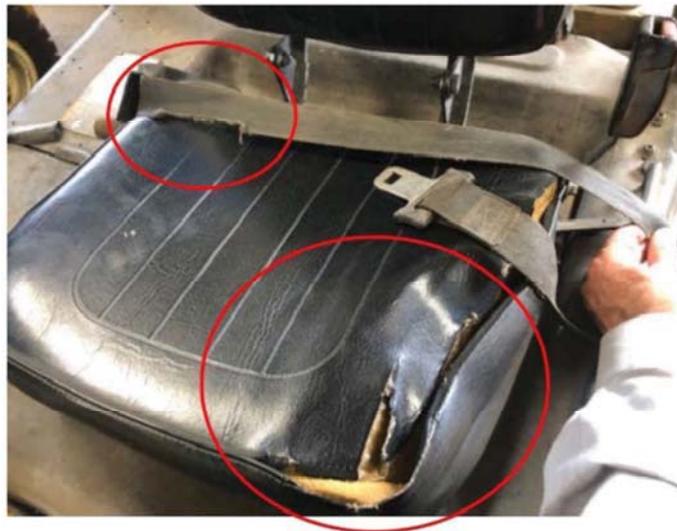
- que les panneaux d'accès latéraux sont à corriger et à ajuster car ils ferment mal ;
- que la ceinture de sécurité du siège du conducteur est à remplacer et le siège aussi par le fait même ;

Fig. 18 — Siège et ceinture de sécurité abîmés

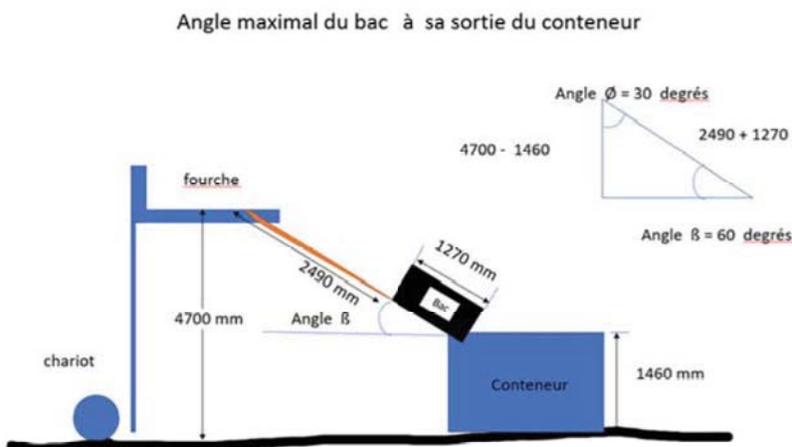
Pour son estimation, monsieur Henri Bernard ing., prend en considération que le chariot n'est pas en mouvement et qu'il n'y a pas de forces appliquées sur le bac de résidus métalliques autre que la gravité. Celui-ci est dans un mouvement de pendule simple, le bac attaché à l'élingue chutant du conteneur et allant dans une trajectoire favorisant le renversement du chariot. Le but de cet exercice est de mesurer les forces en jeu dans une telle situation et d'en déduire la possibilité d'un renversement latéral relié uniquement à l'effet de pendule du bac de résidus.

Fig. 19 — Angle de l'élingue par rapport à la verticale (schéma non à l'échelle)
Source : Henri Bernard, ing. CNESST

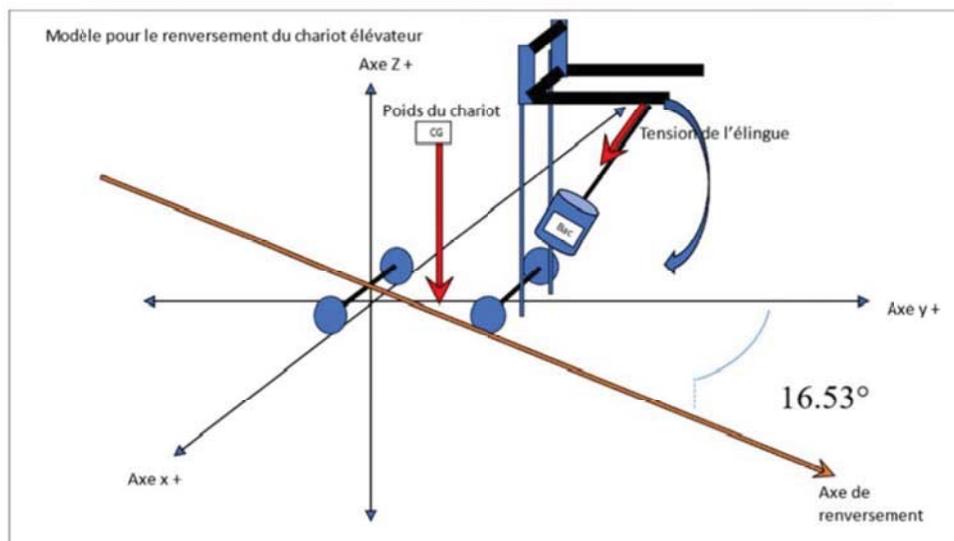
N.B. : Pour en faciliter la compréhension, le chariot élévateur a été représenté en position latérale dans ce schéma.

Fig. 20 — Schéma de la tension de l'élingue (non à l'échelle)
Source : Henri Bernard, ing. CNESST

Selon ses calculs, monsieur Henri Bernard conclut que le balancement du bac de résidus dans la trajectoire la plus favorable au renversement n'est pas suffisant pour faire basculer le chariot élévateur latéralement. Le moment de force du chariot, dû à son poids et à sa configuration (10 218 Nm), est largement supérieur au moment de force produit par le bac de résidus (6364 Nm), même dans des conditions favorisant le renversement. Selon lui, d'autres forces reliées à la

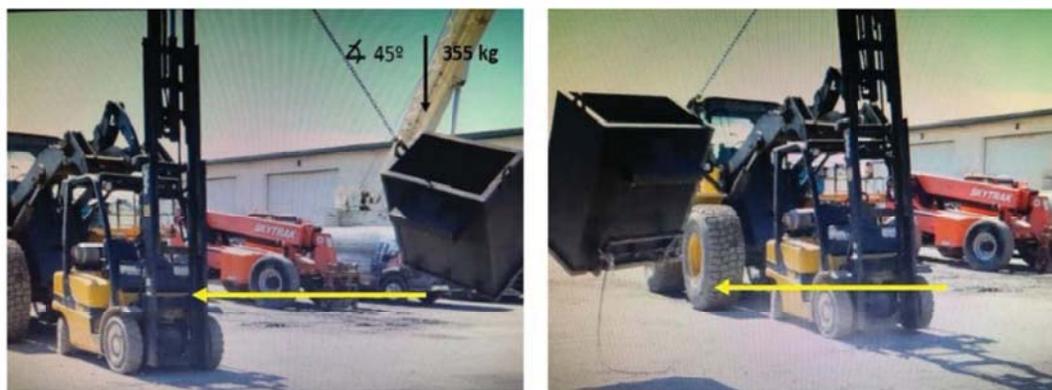
- Quant à l'effet de pendule, les essais ont démontré que la charge était insuffisante à elle seule pour produire une énergie assez forte pour amorcer un renversement latéral. Le chariot élévateur maintenait une très bonne stabilité. Ces essais ont été effectués avec le bac impliqué dans l'accident attaché avec une chaîne de la même longueur et le mât du chariot élévateur déployé à la même hauteur que lors de l'accident. Les essais ont été effectués à différents angles (30°, 45° et 55°). À aucun de ces angles, la charge n'a pu déséquilibrer le chariot élévateur malgré son poids et son inertie.

Fig. 21 — Déplacement du bac de résidus métalliques selon un angle de 45°

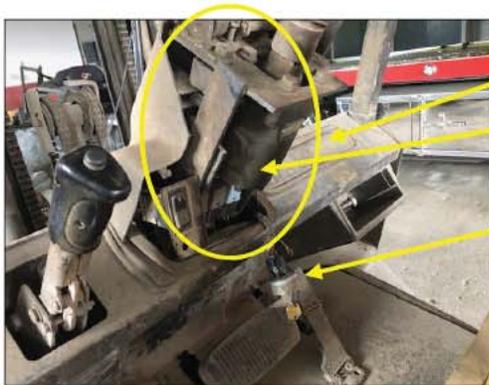
- Tableau de bord illisible
- Couvert de protection absent
Tout est à découvert
Toute cette zone devrait être cachée
- Interrupteur de démarrage non fixé
Risque de court-circuit

Pas de relation directe avec l'accident

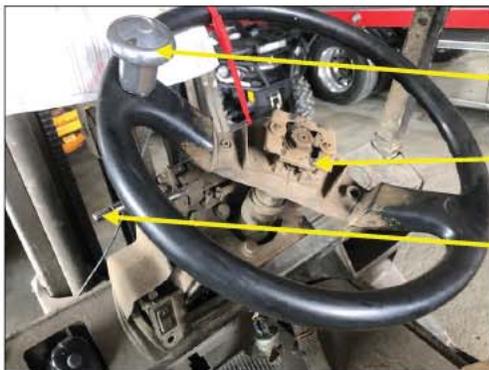
- Poignée sur volant non autorisée
- Klaxon fonctionnel mais capot absent donc il faut peser à la bonne place pour l'activer
- Manette d'embrayage sans poignée
Alarme de recul fonctionnelle

Pas de relation directe avec l'accident

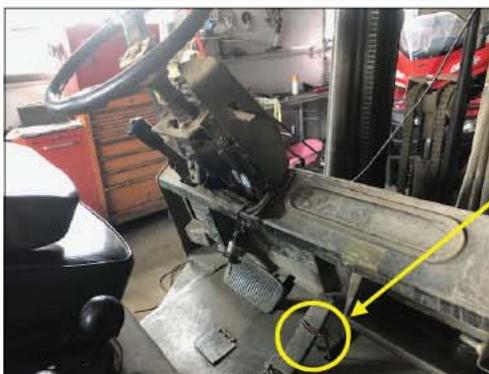
- Pédale attachée avec de la broche
- Pas de relation directe avec l'accident**

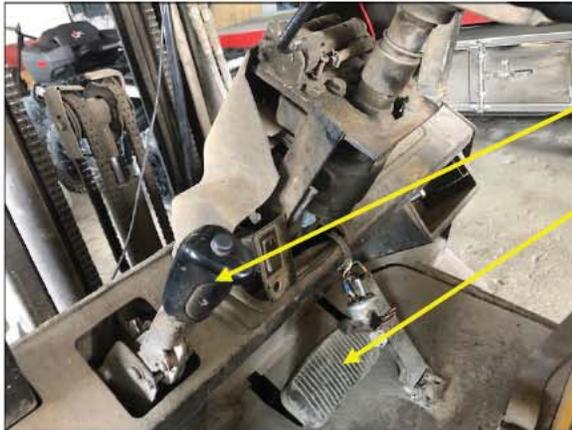
Frein à main fonctionnel...aurait besoin d'un léger ajustement

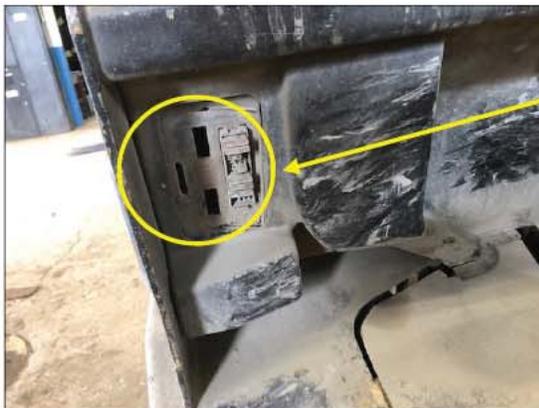
Couvert du panneau de fusibles absent

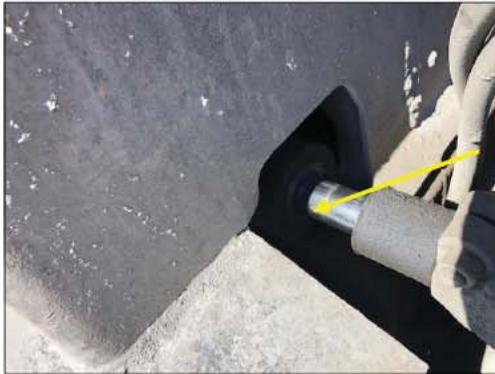
Aucun jeu excessif observé au niveau des ancrages des cylindres d'inclinaison lors des essais.
Suintement d'huile hydraulique seulement

Pas de relation directe avec l'accident

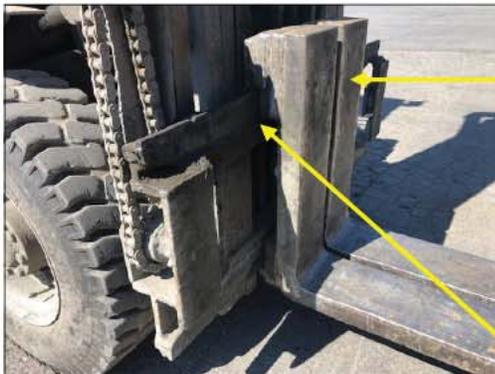
Fourches mal assorties (surdimensionnées) et modifiées aux ancrages
Elles sont plus grosses que requis pour cet équipement

Pas de relation directe avec l'accident

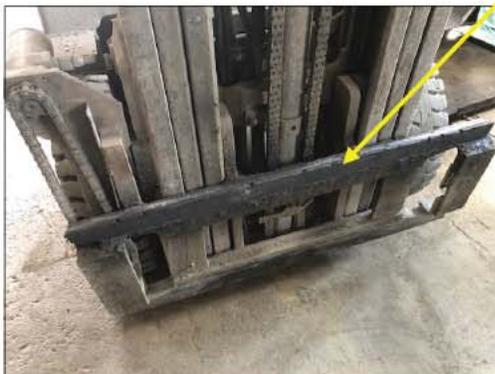
Les ancrages des fourches et du tablier ont une usure excessive. Décochage potentiel.

Pas de relation directe avec l'accident

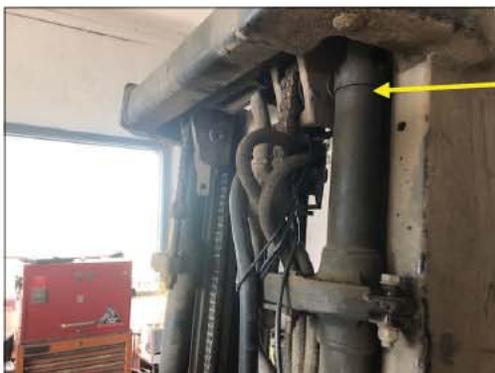
Suintement du cylindre d'élévation droit. Mineur.

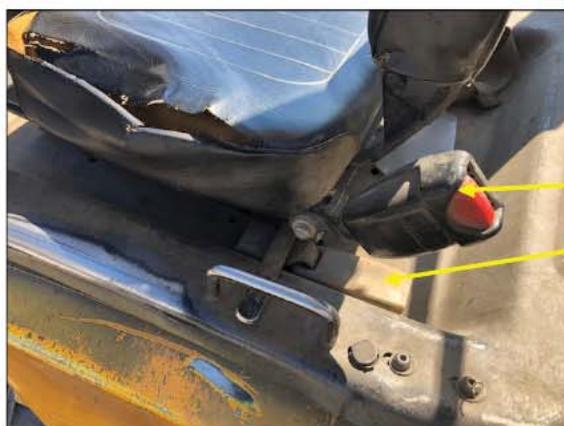
2 ceintures présentes et fonctionnelles

Une fixée sur le banc

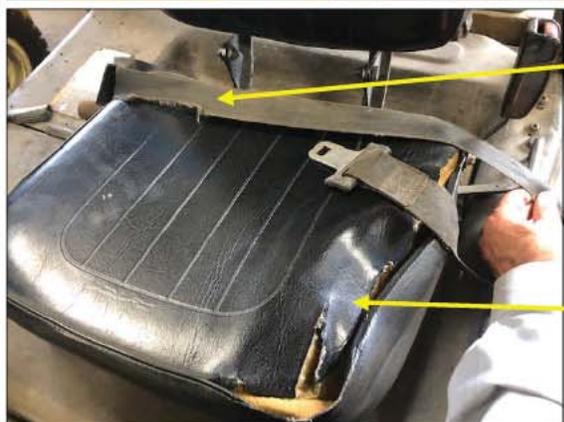
Ceinture du banc à remplacer ...Usure excessive

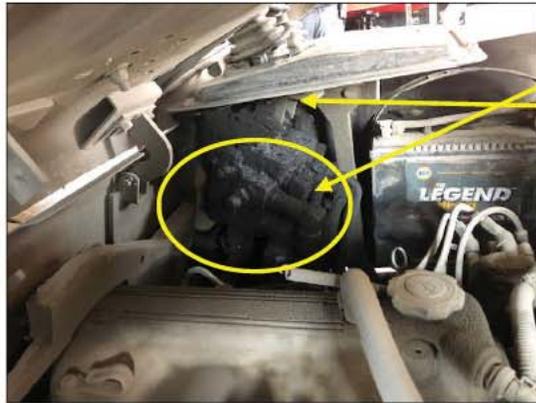
Fuite d'huile sur bloc valve directionnelle

Pas de relation directe avec l'accident

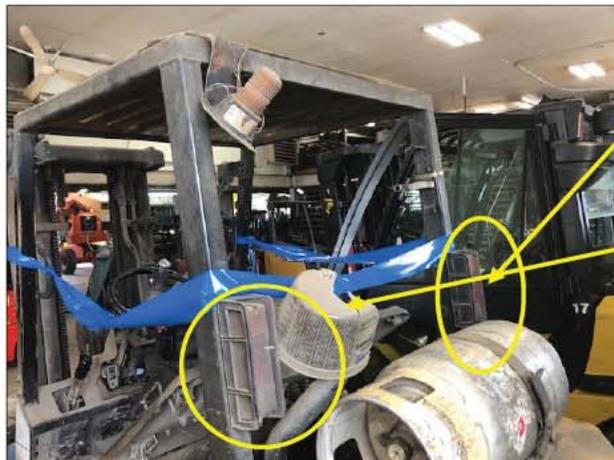
L'ensemble d'éclairage hors service

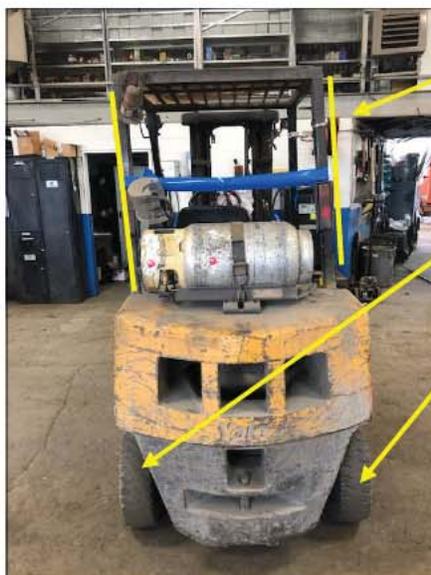
Toit déphasé légèrement vers la gauche dû au renversement.

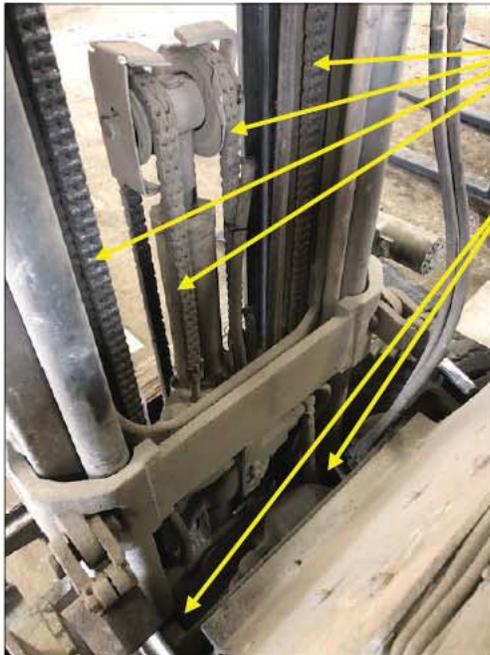
Chaînes conformes..pas usés ni étirées

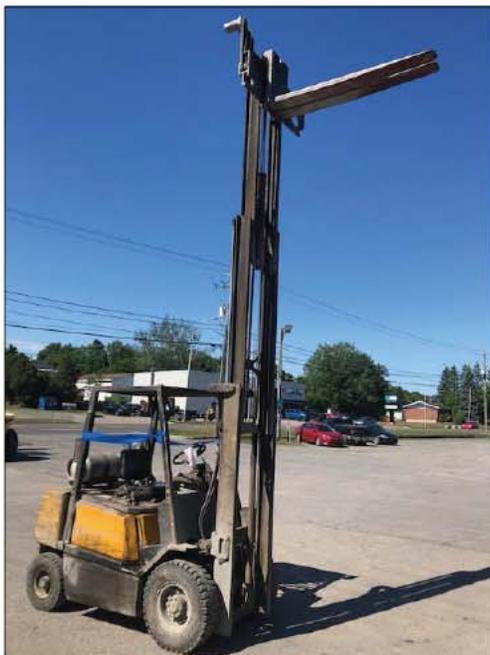
Mât à sa pleine hauteur.

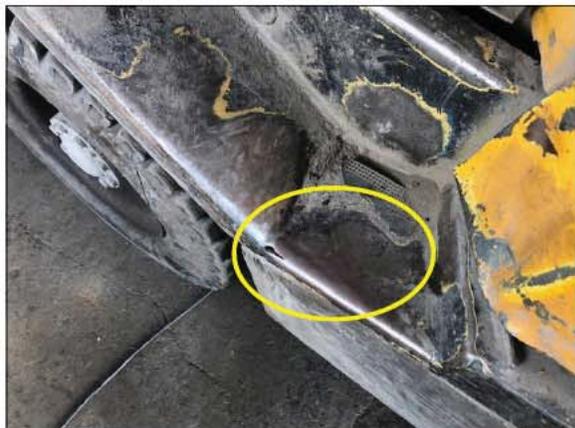
Usure du marche pieds montrant une vie active de cet équipement depuis 1998

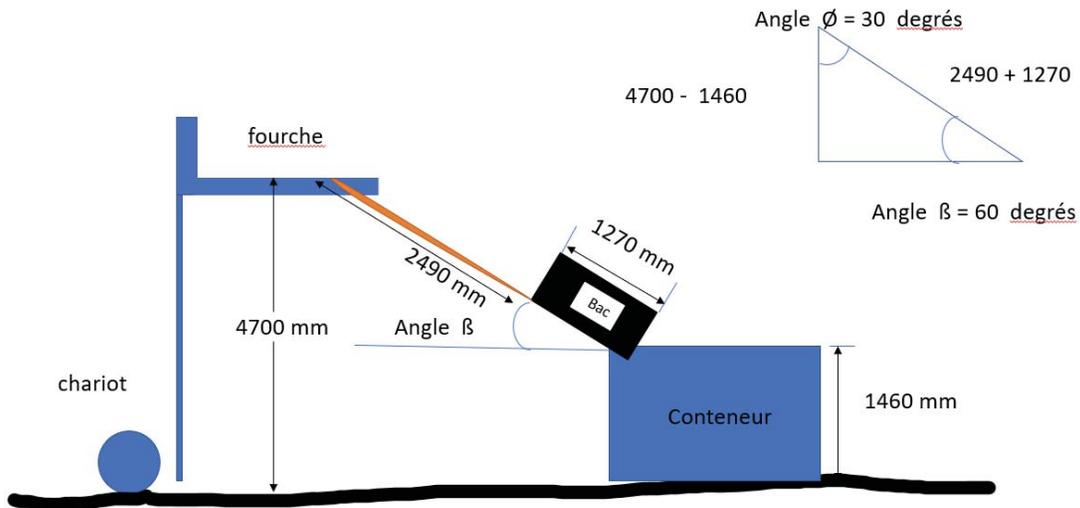
Angle maximal du bac à sa sortie du conteneur

Angle de l'élingue par rapport à la verticale (schéma non à l'échelle)

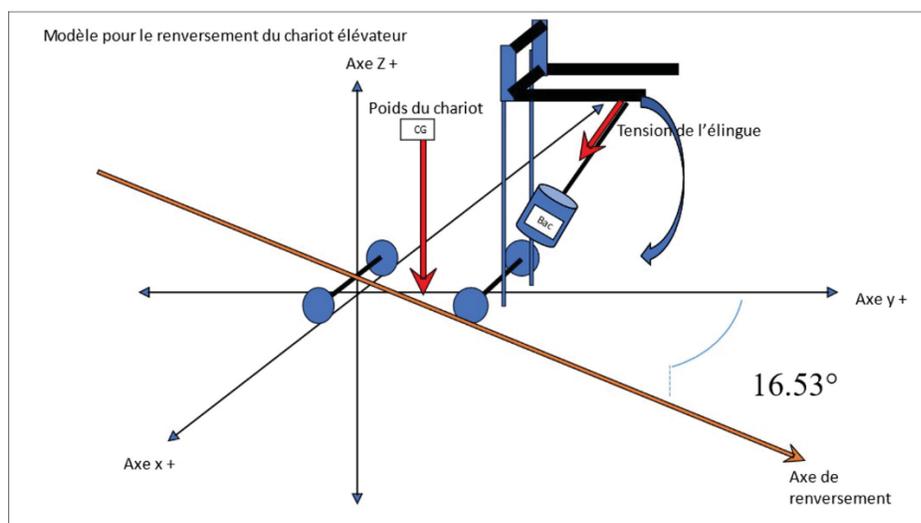
En ce qui concerne le mouvement de pendule, l'angle entre l'axe vertical (Z) et l'élingue est de 30° . Pour déterminer l'angle dans le plan horizontal le plus enclin à faire renverser le chariot, nous devons utiliser un angle pour que l'élingue soit perpendiculaire à l'axe de renversement du chariot. Voici une représentation schématique de ces éléments :

Schéma de la tension de l'élingue (non à l'échelle)

En conclusion, le balancement du bac de résidus dans la trajectoire la plus favorable au renversement n'est pas suffisant pour faire basculer le chariot élévateur latéralement. Le moment de force du chariot, dû à son poids et à sa configuration (10218 Nm), est largement supérieur au moment de force produit par le bac de résidus (6364 Nm), même dans des conditions favorisant le renversement.

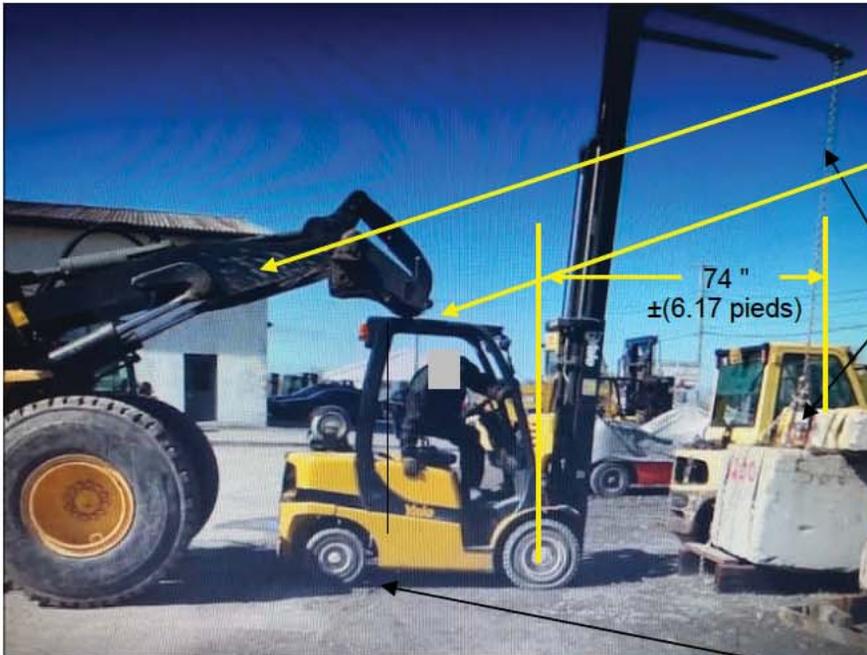
Chargeur de 30,000 lbs servant de sécurité et de support anti-renversement.

Chaîne et dynamomètre fixé à la fourche droite ayant servi de point d'ancrage lors de l'évènement pour mesurer les charges

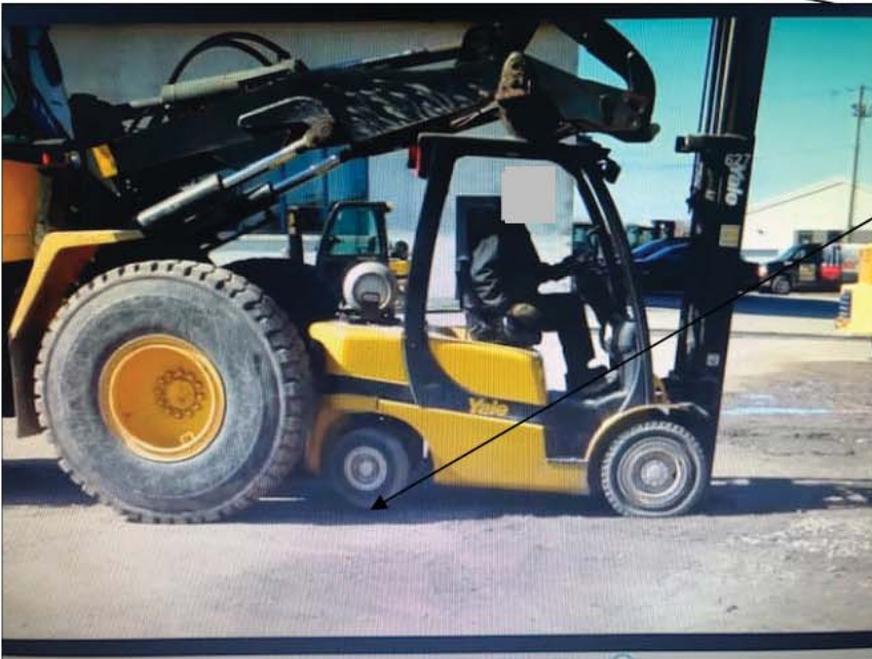
Tension appliquée pour être en position d'équilibre avant un renversement.

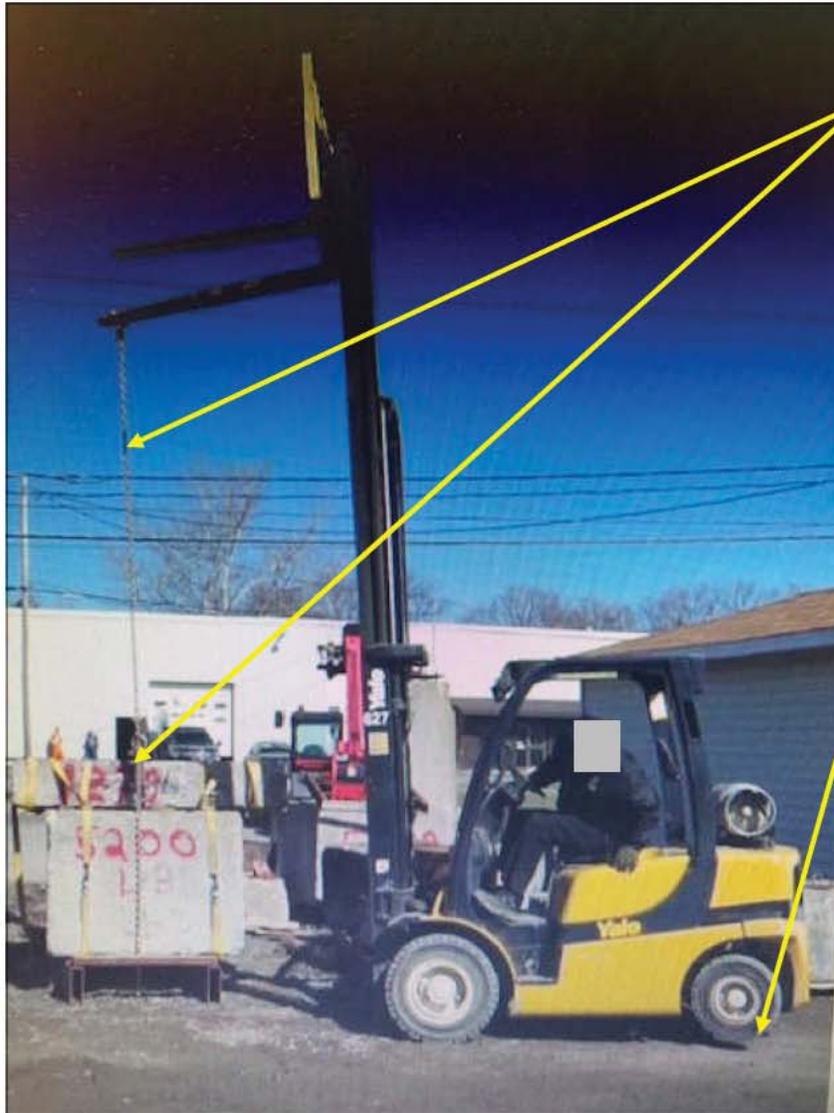
Essai de charge latéral à droite

Chaîne et dynamomètre fixé à la fourche droite ayant servi de point d'ancrage lors de l'évènement pour mesurer les charges.

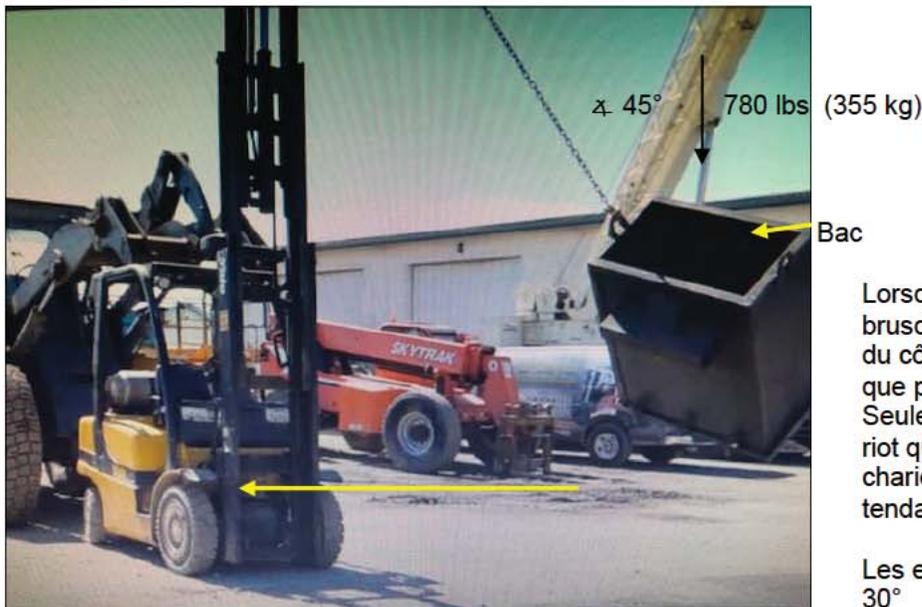
Le poids du bac est de 780 lbs (355 kg) attaché avec une chaîne de la même longueur et même hauteur de mât qu'au moment de l'accident.

Lorsque la charge est relâchée brusquement, celle-ci se déplace du côté droit du chariot mais n'a que peu d'effet sur le déséquilibre. Seule la roue avant gauche du chariot quitte légèrement le sol mais le chariot reste stable et n'a aucune tendance au renversement.

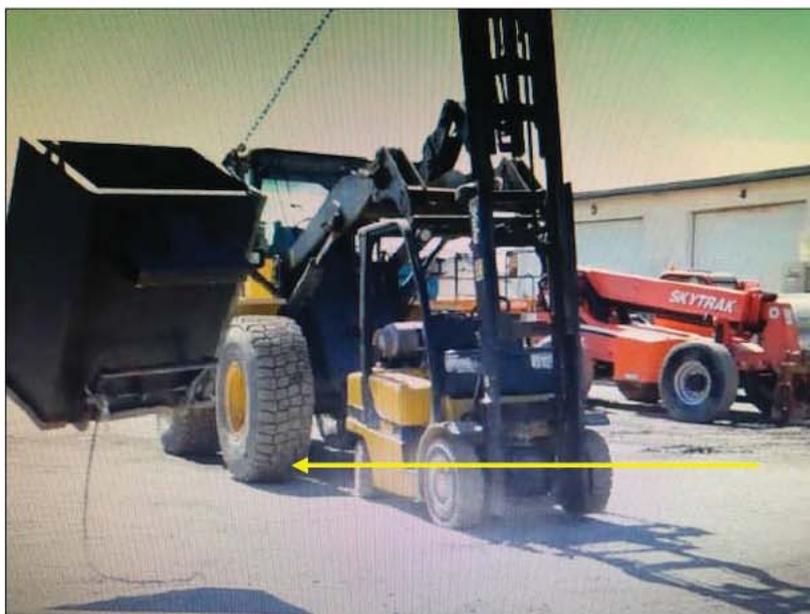
Remarquez que lors du positionnement de la charge à l'angle voulue, la roue avant droite du chariot ne quitte pas le sol.
