EN004311**RAPPORT D'ENQUÊTE**
Version dépersonnalisée

**Accident ayant causé la mort d'un travailleur
de l'entreprise PJB Industries inc., située au
36, 7^e Rue Ouest à Saint-Martin, le 15 juin 2020**

**Service de prévention-inspection de la Chaudière-Appalaches
Direction de la prévention-inspection Sud-Est**

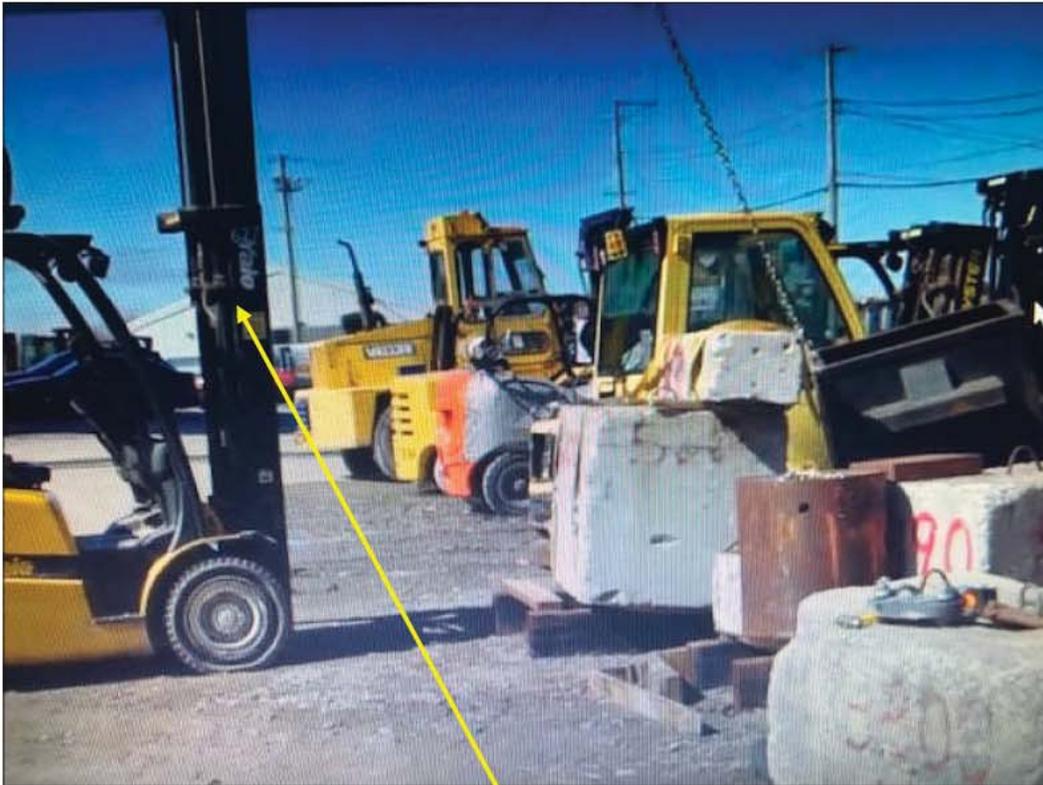
Effet dynamique du mouvement

Remarquez que le mât est incliné vers l'arrière.

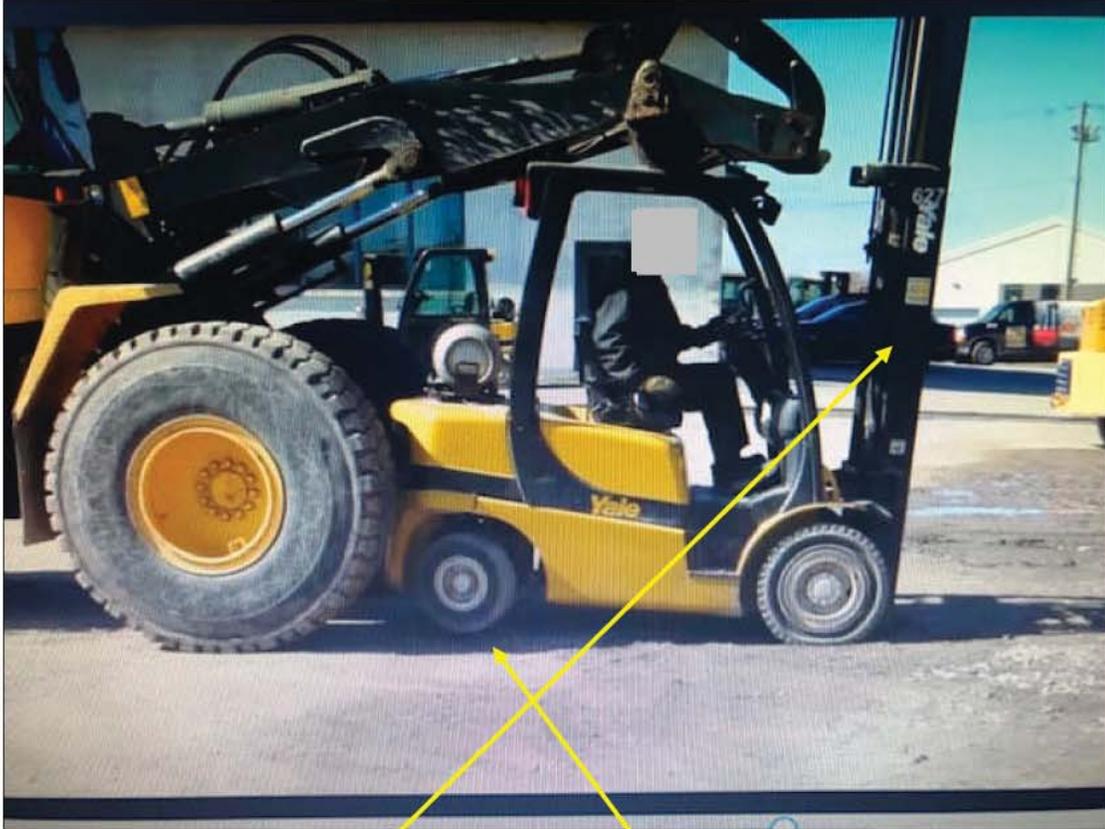
Effet dynamique du mouvement

On peut voir ici le mât incliné vers l'avant et les roues arrières perdant contact avec le sol et l'arrière du chariot chercher à pivoter vers la droite. L'équilibre est rompu et l'accélération arrière est trop soudaine pour empêcher le renversement latéral.

Des essais dynamiques ont cependant clairement démontré que le chariot élévateur se renverse à droite lorsque les conditions qui prévalaient au moment de l'accident sont reproduites. Le mât du chariot élévateur étant déployé au maximum est insuffisant pour extirper le bac de résidus métallique du conteneur une manœuvre de recul doit être effectuée. Lorsque l'on entame cette manœuvre d'abord doucement avec le moteur au ralenti, le chariot élévateur manque de puissance, car le bac de résidu métallique demeure coincé contre la paroi du conteneur. Le cariste doit appuyer sur l'accélérateur jusqu'à ce que le bac sorte de façon soudaine du conteneur. Il y a un surplus de puissance momentanée puisque le bac en sortant ne pèse que 355 kg (780 lbs), la puissance supplémentaire transmise aux roues est si rapide que le sol se dérobe sous celles-ci, le chariot accélère vers l'arrière de plus en plus en déséquilibre et le cariste n'a pas le temps de retirer son pied de l'accélérateur à temps. Le renversement à droite se produit puisque la charge est sur la fourche droite. Selon l'expert consulté, le renversement latéral s'effectue de façon très rapide et cette manœuvre ne pourrait être effectuée en dehors d'un cadre sécurisé.
