# **RAPPORT D'ENQUÊTE**

**Accident ayant causé la mort d'un travailleur de l'entreprise  
Groupe Lebel inc. située au 264, route Picard  
à Saint-Joseph-de-Kamouraska**

**Service de la prévention-inspection  
Gaspésie-Iles-de-la-Madeleine et Bas-Saint-Laurent  
Direction de la prévention-inspection Sud-Est**

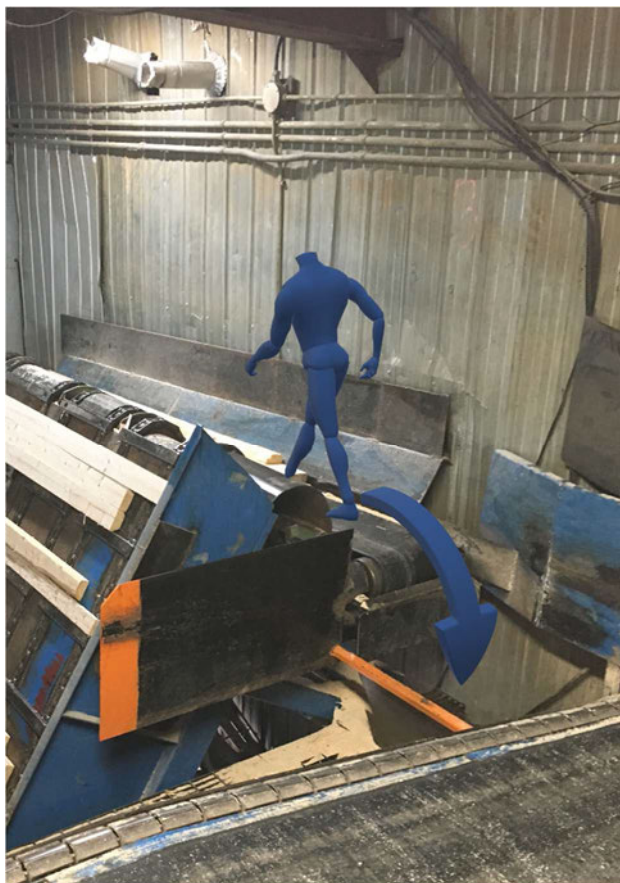
Le 25 mars 2021 à 10 h 30, M. [D] procède à une opération de déblocage d'un convoyeur. Alors qu'il marche sur la courroie de transport de ce convoyeur, celui-ci redémarre. M. [D] est entraîné vers une ouverture horizontale, puis chute de 4,27 m (14 pi) jusqu'au rez-de-chaussée.

Photo 1 : représentation de l'accident (source : Groupe Lebel inc., modifiée par CNESST)

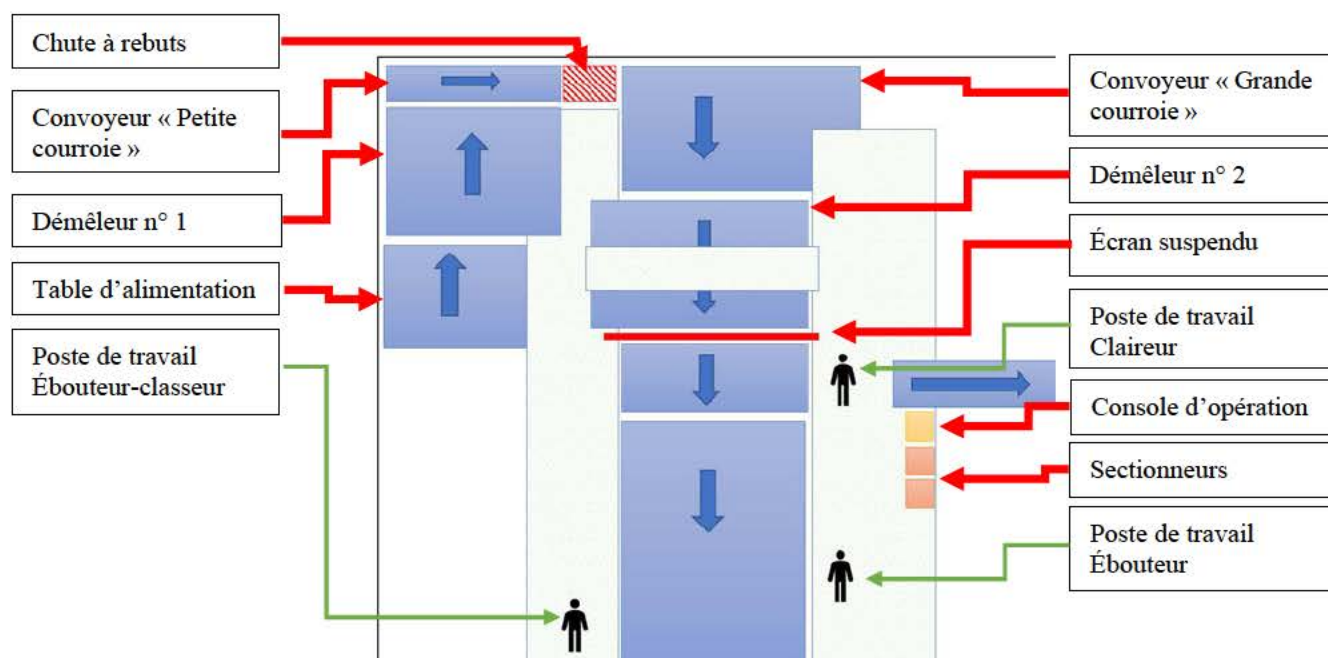
L'image 2 ci-après illustre le secteur classement-éboutage de la ligne de production. Les flèches bleues indiquent le sens du procédé.

La table d'alimentation reçoit les pièces de bois provenant de l'équarrisseuse 4 faces et alimente le démêleur n° 1. Celui-ci monte les pièces de bois une-à-une jusqu'au convoyeur petite courroie. Les pièces de bois sont alors propulsées du convoyeur petite courroie vers le convoyeur grande courroie. Le convoyeur grande courroie alimente le démêleur n° 2, qui à son tour, monte les pièces de bois sur un convoyeur (transfert) en direction de l'ébouteuse.

Image 2 : croquis de l'aménagement de la ligne de classement-éboutage au niveau supérieur  
(source : CNESST)

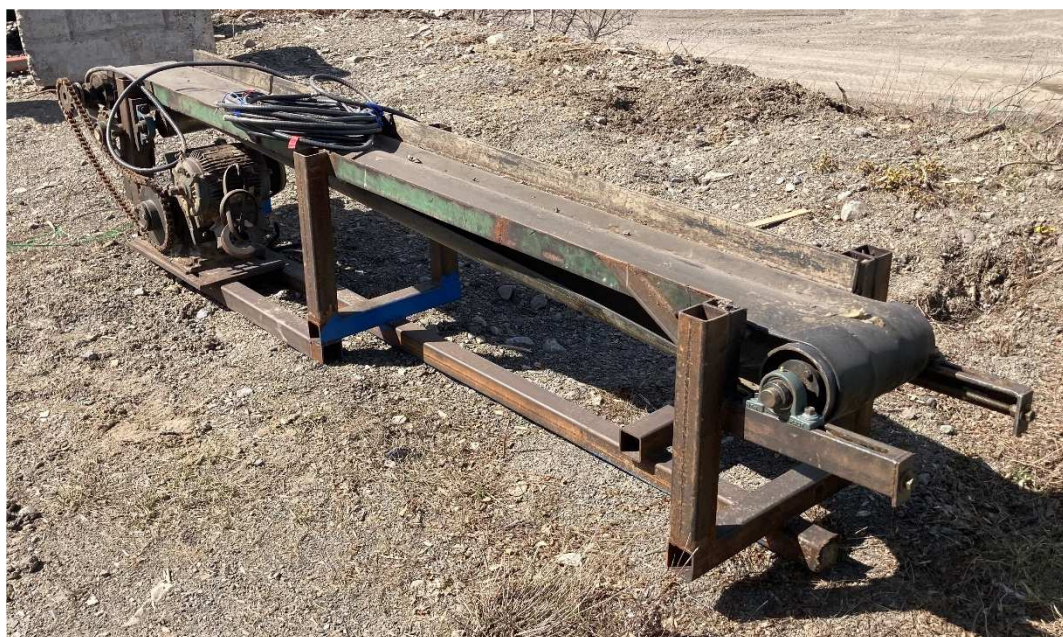
Le convoyeur petite courroie est de conception et de fabrication artisanale. La courroie de caoutchouc fait 34,3 cm de largeur par 360,7 cm de longueur (distance centre-centre entre les axes des tambours) et compte un joint collé. La vitesse linéaire théorique de la courroie est de 0,863 m/s, voir l'annexe C. La courroie de transport du convoyeur petite courroie constitue une zone dangereuse qui est rendue accessible de par l'aménagement des lieux et l'absence de protecteurs.

Photo 2 : convoyeur petite courroie démonté (source : CNESST)

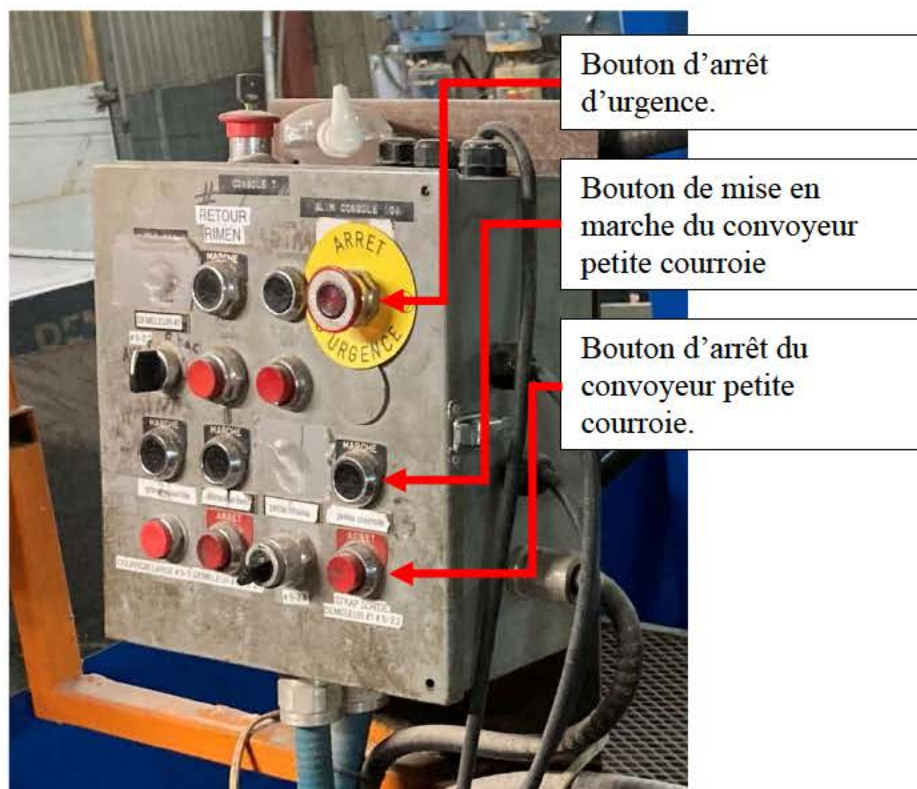
La console, qui commande notamment le convoyeur petite courroie, est située à proximité du poste de claireur. Des boutons de mise en marche et d'arrêt commandent le convoyeur. Ceux-ci sont identifiés. Un bouton d'arrêt d'urgence (champignon rouge sur fond jaune) est aussi présent. Selon les témoignages recueillis auprès des travailleurs, la console de commande a toujours bien fonctionné. De plus, aucun démarrage intempestif n'a été observé ou rapporté à l'employeur.

Photo 3 : console d'opération (source : CNESST)

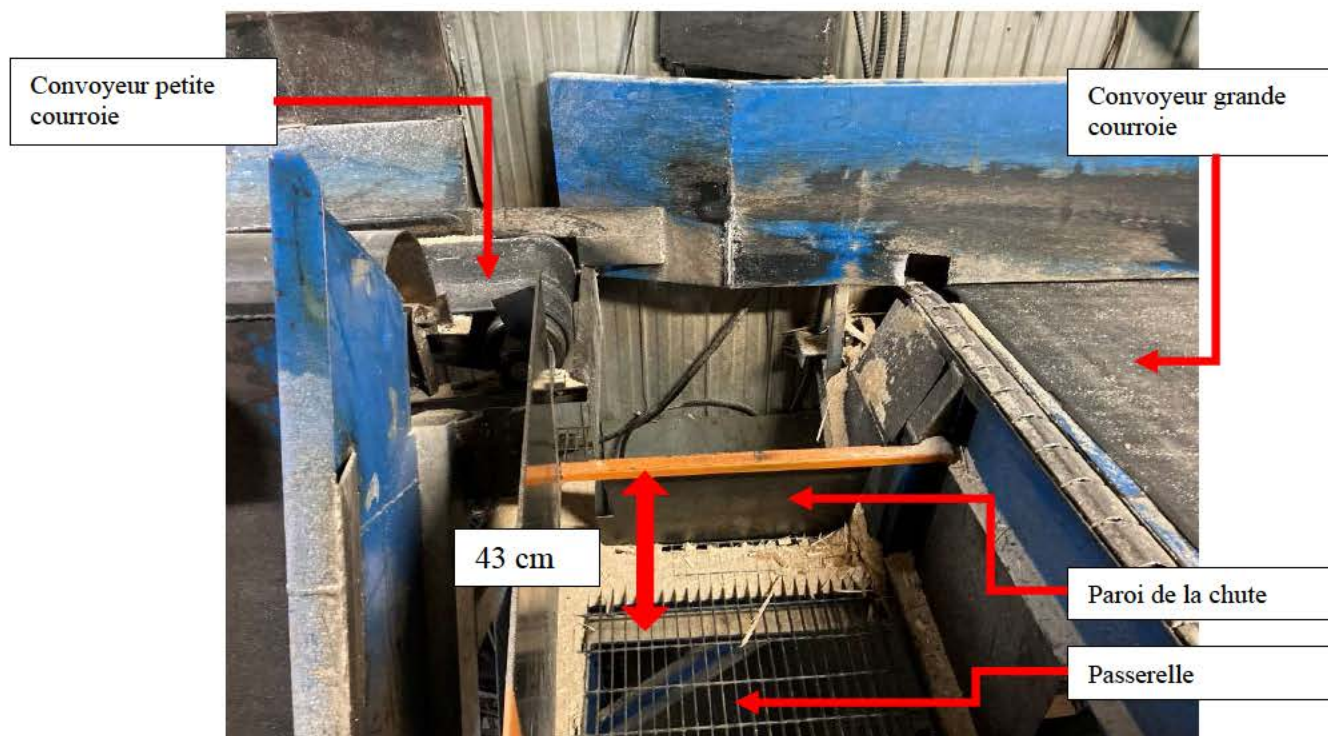
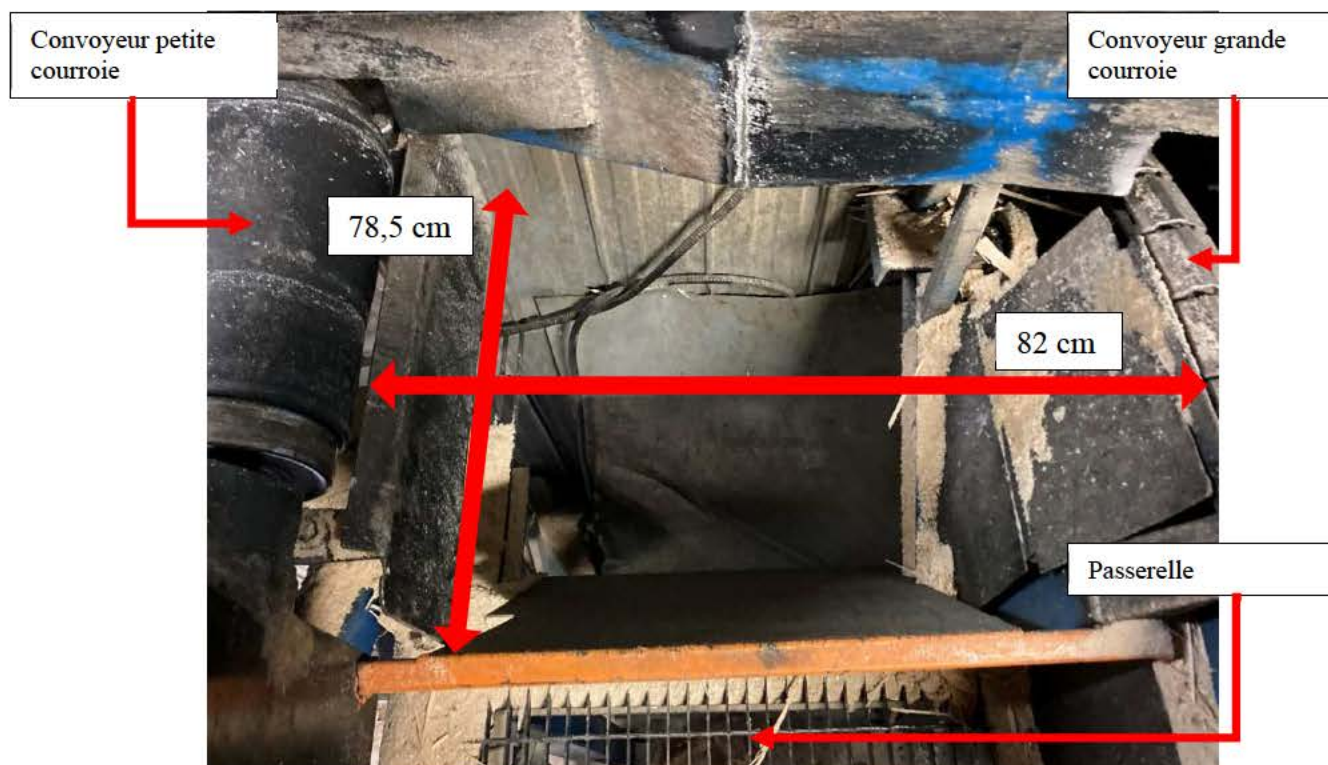
Vers la fin de 2019, une chute à rebuts est créée dans la passerelle entre les convoyeurs petite et grande courroie, voir les photos 4 et 5. La modification est réalisée par des travailleurs de l'établissement avec l'accord du **A**. Cette modification permet aux rebuts de tomber à l'étage inférieur, soit directement sur le plancher de béton du rez-de-chaussée au lieu de générer un blocage en aval sur la ligne de production.

La chute à rebuts est constituée d'une ouverture horizontale rectangulaire d'une dimension hors-tout de 78,5 cm x 82 cm. Des plaques d'acier soudées à angles dans l'ouverture viennent restreindre ses dimensions à la manière d'un entonnoir. La paroi de la chute s'élève à une hauteur de 43 cm de la passerelle et délimite la fin de celle-ci en bordure de la chute à rebuts. La passerelle est à une hauteur de 3,5 m du sol (rez-de-chaussée) et le convoyeur petite courroie est à 4,27 m.

Photo 4 : chute à rebuts (source : CNESST)

Photo 5 : chute à rebuts (source : CNESST)

L'article 14 du RSST exige d'abord, à titre de mesure de protection collective contre les chutes, que tout plancher ne comporte pas d'ouverture susceptible de causer un accident, à moins qu'elle ne soit ceinturée d'un garde-corps ou fermée par un couvercle pouvant supporter une charge d'au moins 2,4 kN/m<sup>2</sup>. Au surplus, les articles 33.1 et 33.2 définissent respectivement les situations auxquelles un travailleur doit être protégé contre les risques de chute et les mesures de sécurité à appliquer en pareille circonstance.

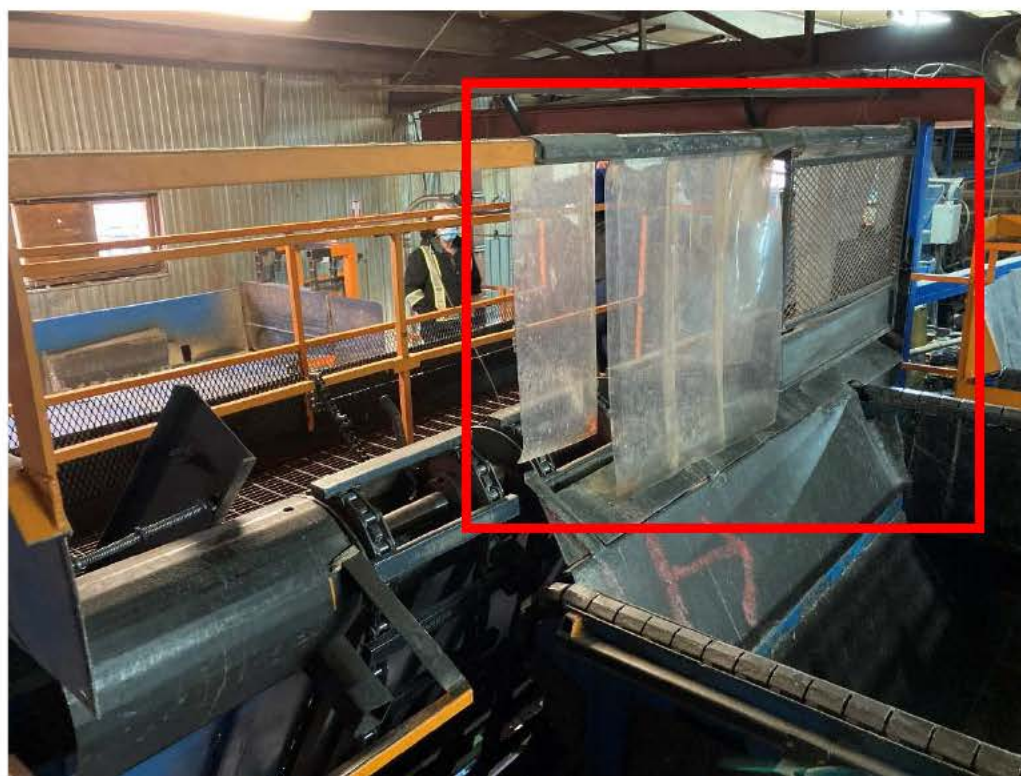
En décembre 2019, un écran suspendu est installé au sommet du démêleur n° 2, tout juste en amont du poste de claireur. Il est d'abord fabriqué à partir de lamelles de plastique, puis un écran grillagé y est ajouté. L'objectif de son installation est de contrôler l'accès aux zones dangereuses du démêleur n° 2. La requête demandant l'installation de cet écran provient de la direction de l'entreprise et son installation a été réalisée par les mécaniciens de l'établissement.

Photo 6 : écran suspendu (source : CNESST)

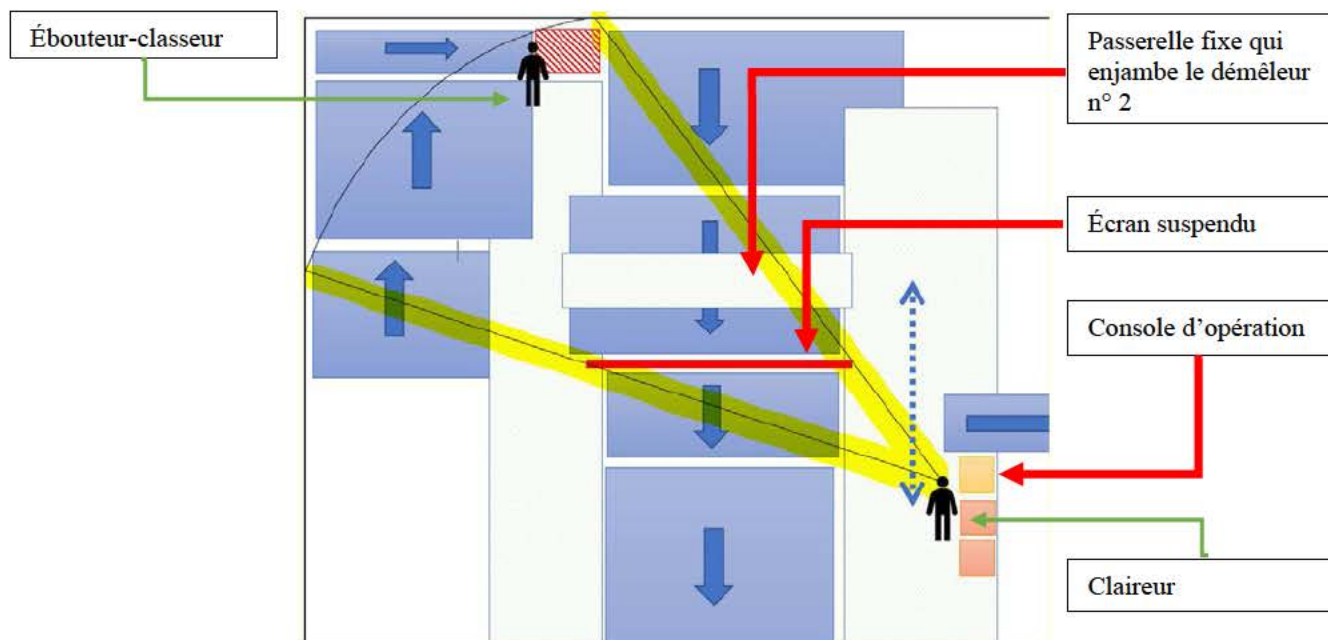
Il est à noter qu'un écran grillagé doublé de bandes de plastique translucide, suspendu au-dessus du sommet du démêleur n° 2, réduit la visibilité entre le convoyeur petite courroie et sa console d'opération. De plus, lorsque le claireur est aux commandes de la console d'opération, il fait dos au convoyeur petite courroie. Pour ces raisons, l'ébouteur-classeur qui effectue le déblocage et le claireur qui commande le convoyeur se voient difficilement.

Par conséquent, pour recevoir les directives du travailleur qui réalise le déblocage, il doit quitter la console et se rapprocher, jusqu'à l'extrémité de la passerelle fixe, puis retourner à la console pour exécuter la directive.

Image 3 : croquis illustrant l'angle mort causé par l'écran suspendu (source : CNESST)

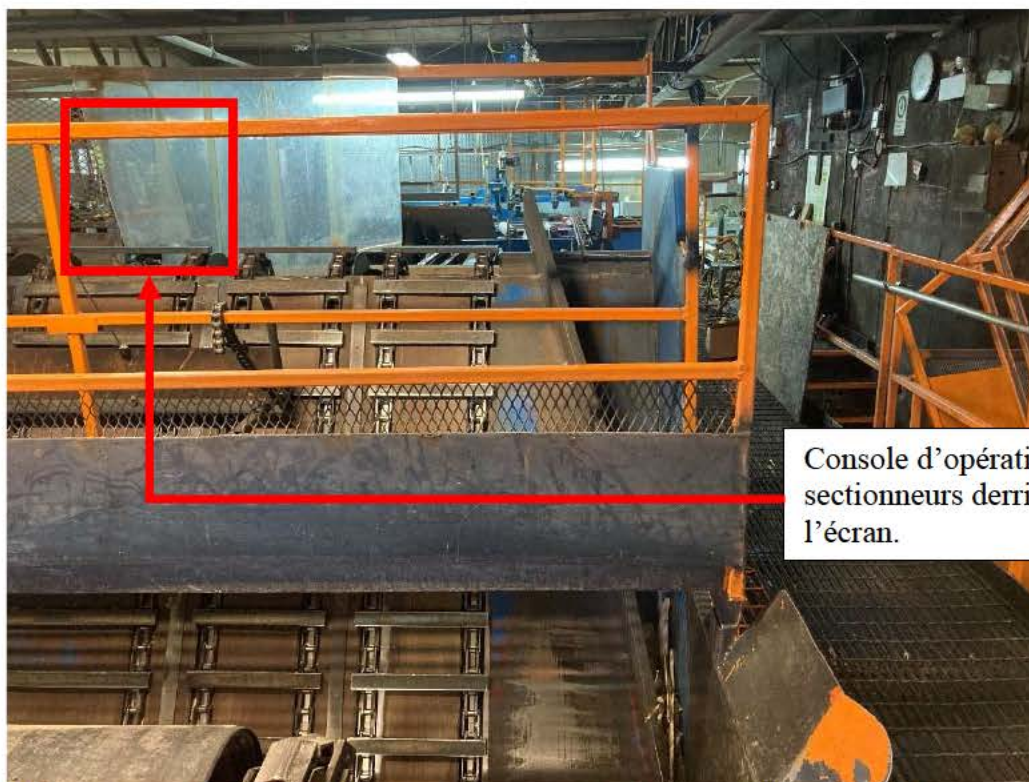
Photo 7 : vue à partir de la chute à rebuts, visibilité obstruée sur la console d'opération  
(source : CNESST)
