EN004395**RAPPORT D'ENQUÊTE**

**Accident ayant causé la mort d'un travailleur
de l'entreprise 3075109 Canada inc., le 9 mai 2023
au 47, boul. Marie-Victorin à Candiac**

*Rapport sur les causes techniques de
l'effondrement d'une palette lors du
levage d'un refroidisseur.*

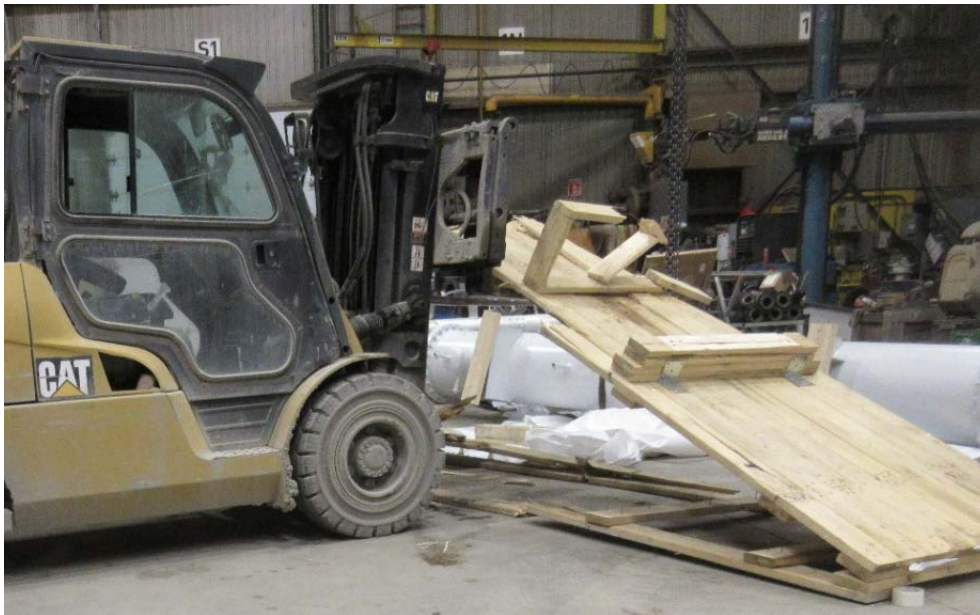
Figure 1 – *Photo de la scène d'accident*
Source : CNESST

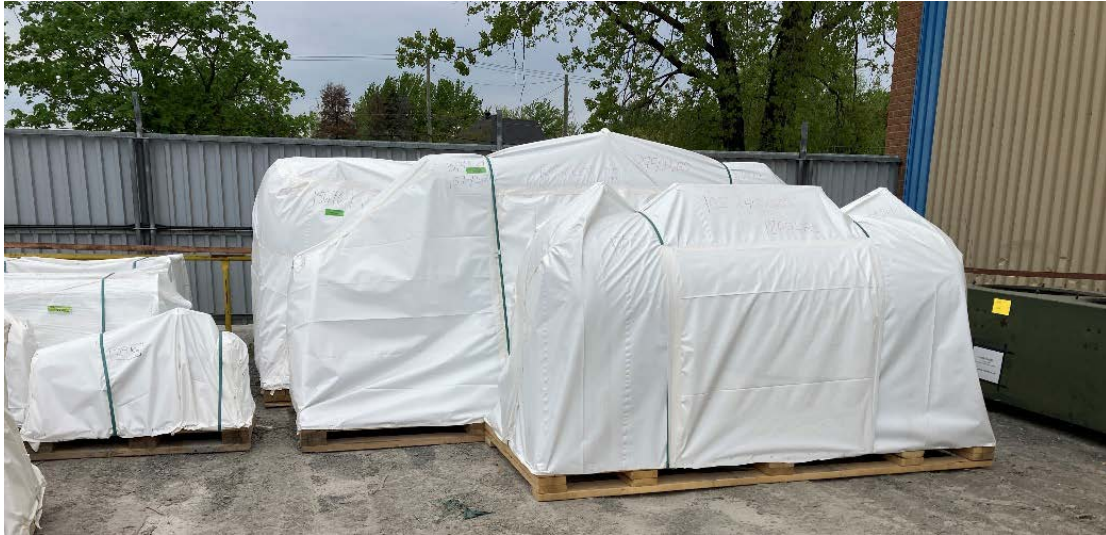
Fig. 4 – *Exemple de refroidisseurs emballés et prêts pour l'expédition*
Source : CNESST

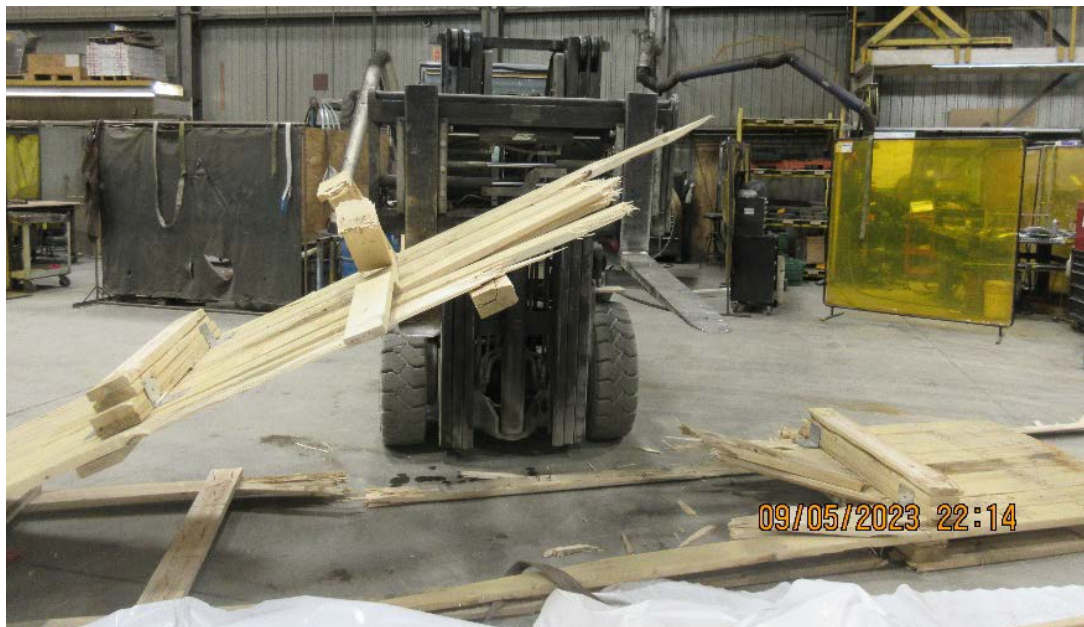
- Le chariot élévateur est positionné en angle dans l'allée centrale de la grande usine;
- Les fourches du chariot élévateur sont positionnées à environ 102 cm (40 po) du sol avec un angle d'environ 2 degrés vers l'avant et un espacement d'environ 105 cm (41 po);
- La palette de bois servant à la manutention du refroidisseur est sectionnée en deux parties, soit une section présente au sol et une autre en appui contre une des fourches du chariot et le sol;

Fig. 5 – État de la palette à la suite de l'accident

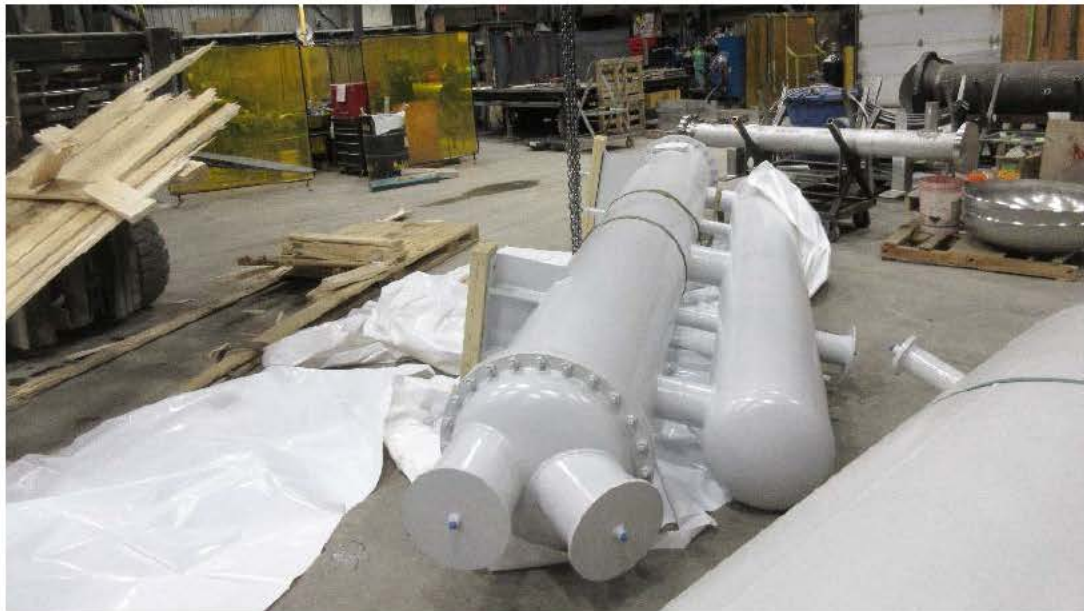
- Le refroidisseur fait face au sol du côté où se trouve la plaque d'identification, à proximité de la palette (il a été quelque peu déplacé à l'aide du pont roulant immédiatement après l'accident).

Fig. 6 – Position du refroidisseur à l'arrivée des inspecteurs
Source : CNESST

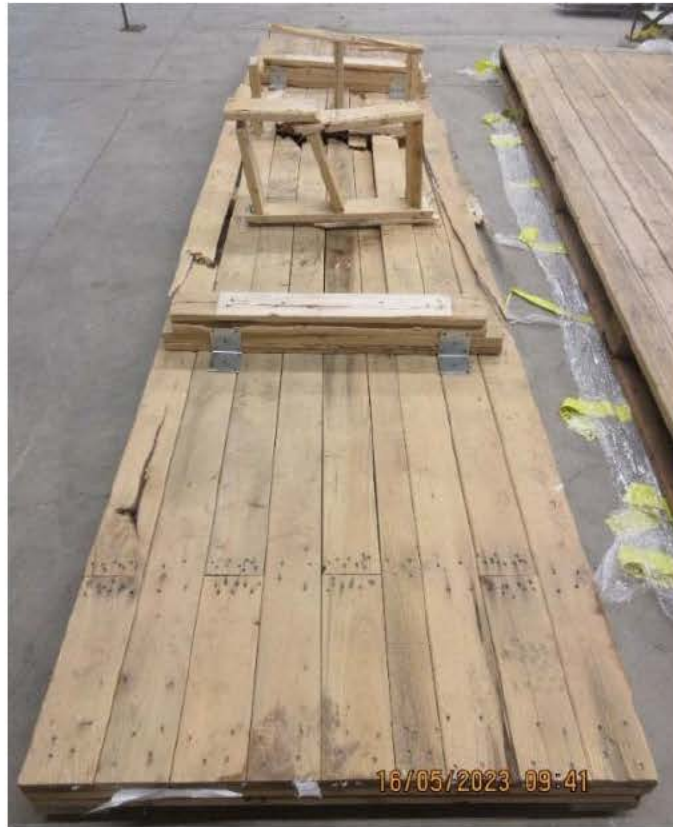
Fig. 13 – *Vue de la palette reconstituée
partiellement post-accident*

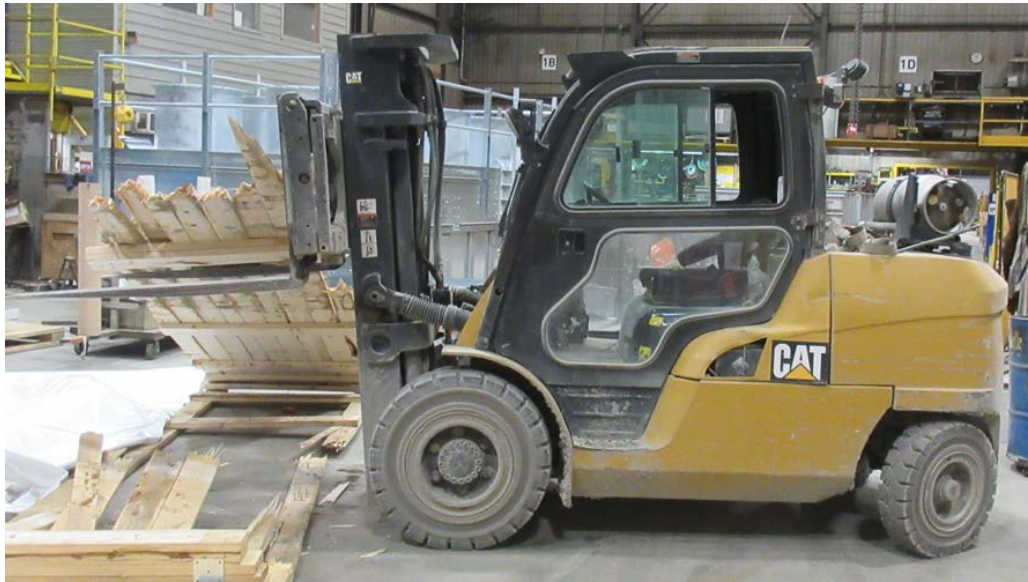
Fig. 15 – Chariot élévateur Caterpillar, modèle P11000 utilisé lors de l'accident
Source : CNESST

Afin de vérifier la condition mécanique du chariot élévateur, la CNESST a mandaté l'entreprise CAT/Toromont pour faire l'inspection mécanique du chariot élévateur. Cette inspection mécanique a eu lieu le 10 mai 2023. Bien que le rapport d'inspection mécanique relève des points d'inspection nécessitant des correctifs quant à l'entretien d'usage du chariot élévateur par rapport aux normes d'inspection du fabricant, les résultats de cette inspection ne révèlent pas de défaillance mécanique pouvant expliquer l'accident.

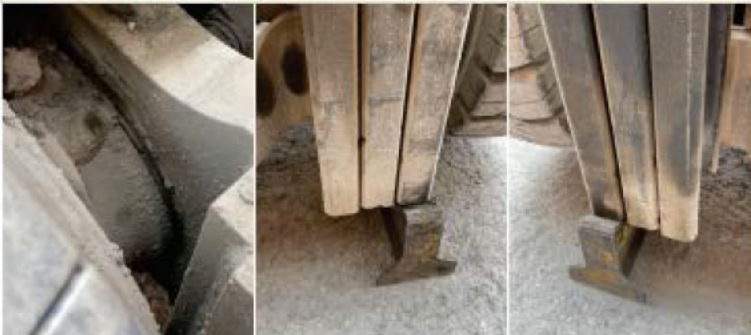
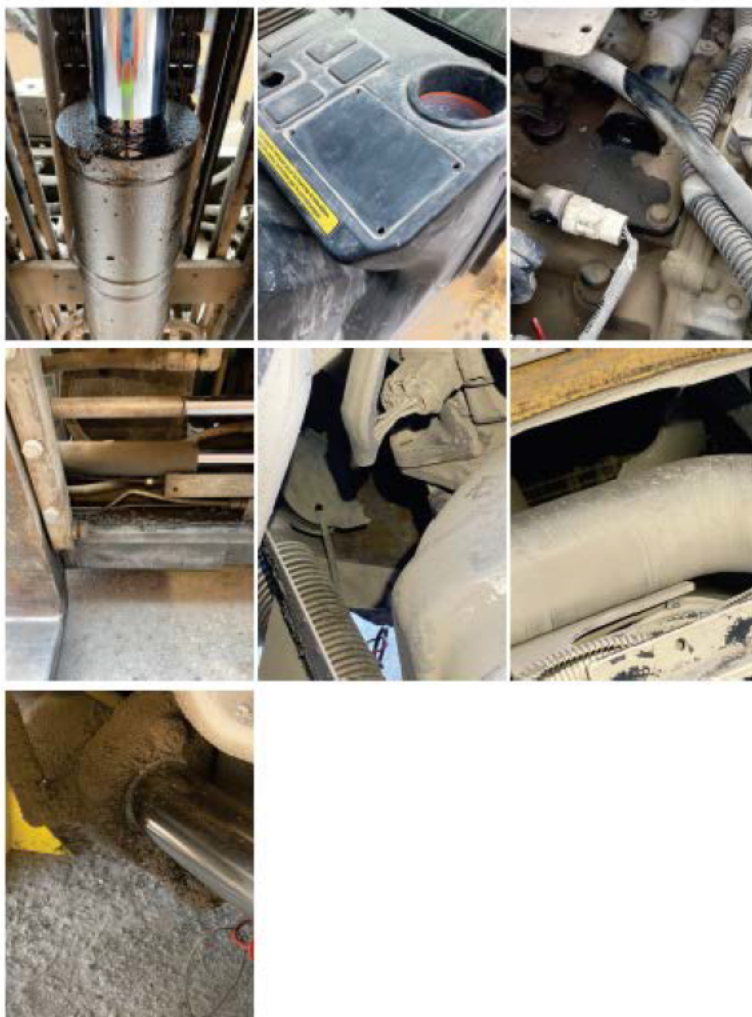
Comments: -Code moteur E-43-26-24
 -Portes de cab tiens pas
 -Bushing pas du mast finis
 -4 bearings du bas du mast cassés
 -Cyl primaire coule(drift)
 -Épaisseur fourches maximum Spec 90%
 -plaque capacité absente plus de l'attacheement
 -petite suintage valve transmission
 -suintage tube pos/fourches
 -shrad de fan cassé plus palme de fan endommagées
 -suintage Cyl de direction,seal en train de sortir
 -air filter sale
 -bras s-s branché mauvais sens

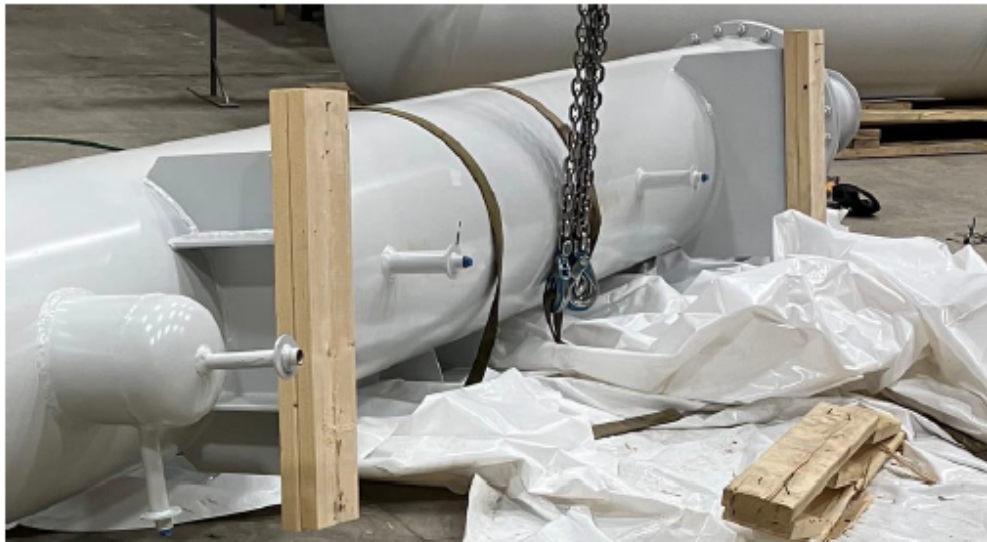
En plus des renforts, deux piles de madriers en 2" x 6" ont été installées sur la palette pour appuyer le refroidisseur. À cet effet, deux plaques d'appui métalliques sont soudées au refroidisseur (photo 2) pour lui permettre de s'appuyer sur les deux piles.

Photo 2: Plaques d'appuis soudées au refroidisseur et reliées par des tiges à des madriers qui sont installés en piles sur la palette (source CNESST)

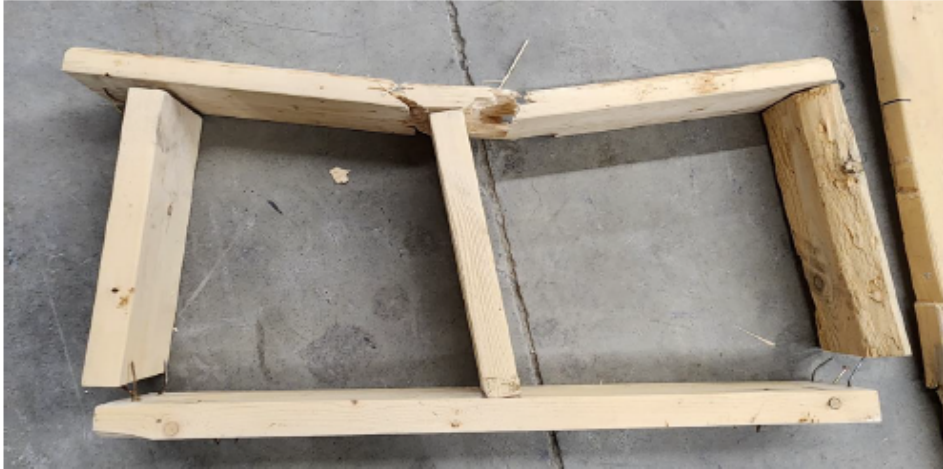
Selon les observations sur place, toutes les membrures des deux renforts sont décloquées. Le renfort présenté à la photo 3 montre deux ruptures au niveau de la membrure supérieure.

Les lignes de ruptures commencent à partir de chaque face de la membrure d'appui central. Cette dernière était placée directement sous le refroidisseur.

Photo 3: Deux ruptures de chaque côté de la membrure supérieure du renfort brisé (source : CNESST)

Selon les ruptures observées, on peut conclure que l'effondrement de la palette a été initié par la rupture du renfort illustré dans la photo 3, suivie par la rupture de la surface de la palette (photo 1). Cette conclusion est justifiée par le fait que la rupture de la surface de la palette est survenue entre les deux renforts d'appui, ce qui implique que cette rupture ne se serait pas produite si les deux renforts étaient restés en place et n'avaient subi aucune rupture. Il faut donc que l'un des renforts se brise en premier pour que la rupture de la palette se produise à l'endroit observé.

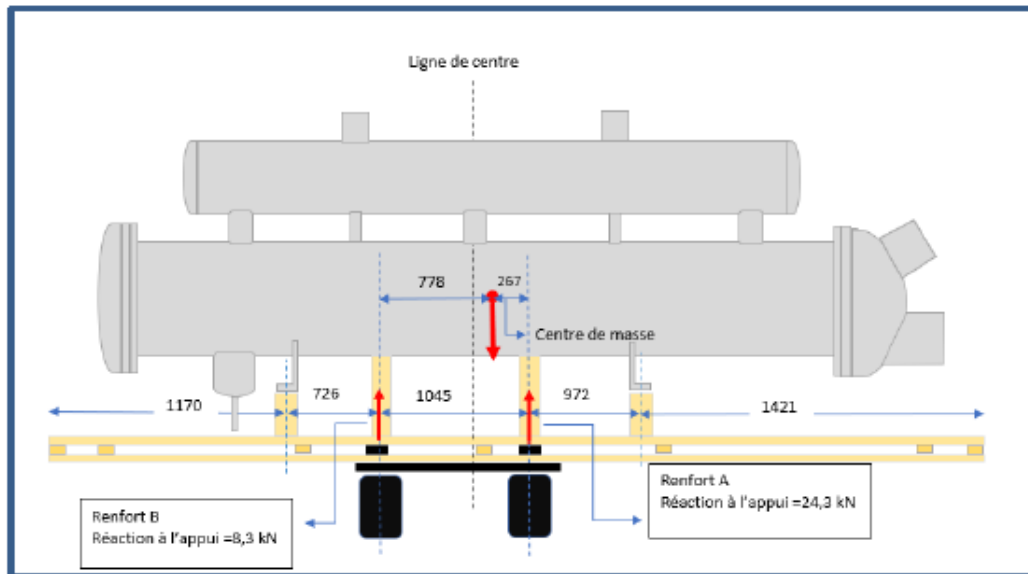
Les mesures des distances dans la figure 2 sont en mm.

Figure 2: Position de levage de la palette avec le refroidisseur sur les fourches du chariot élévateur

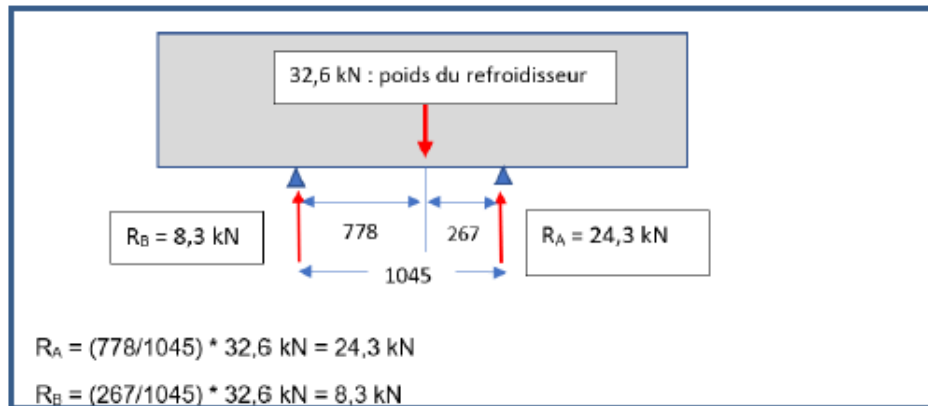
Figure 3: Forces de réactions dans les renforts A et B

La force de réaction la plus élevée est transmise au renfort A. Cette force est appliquée par la fourche à travers la palette à la membrure inférieure de ce renfort. On peut assimiler cette force à une charge linéique appliquée sur la face inférieure de cette membrure. On peut également considérer que la distribution de cette charge est symétrique par rapport à la membrure verticale au centre du renfort. Cependant, cette distribution n'est pas nécessairement uniforme; elle est maximale sur une certaine distance sous la membrure

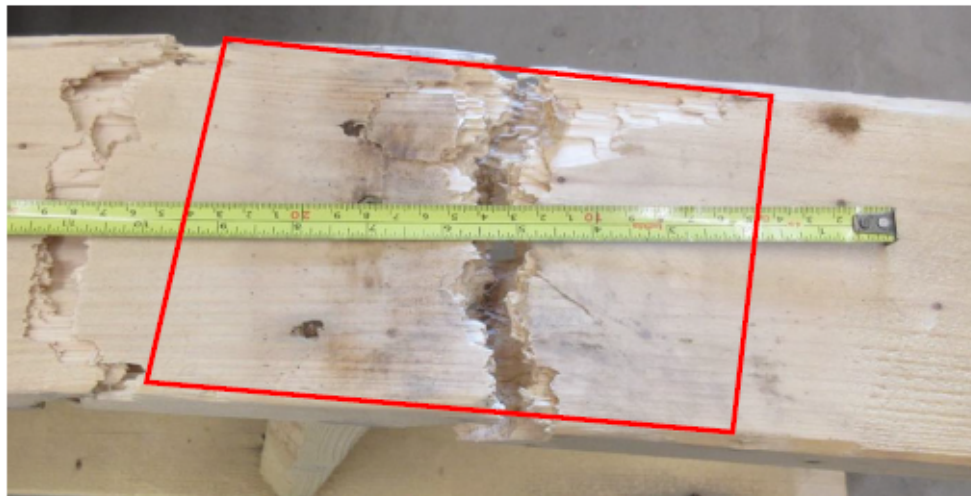
Au niveau de la membrure supérieure, les traces de l'appui du refroidisseur ont été observées et mesurées (photo 4). La longueur de l'appui du refroidisseur est d'environ 150 mm (6"). Cette longueur excède l'épaisseur de la membrure verticale centrale qui est égale à 38mm. Dans ce cas, le poids du refroidisseur ne sera pas repris entièrement par la membrure centrale. Une partie de la charge sera reprise par les deux autres membrures verticales.

Photo 4: Délimitation de la zone de contact entre le refroidisseur et le renfort A (source : CNESST)

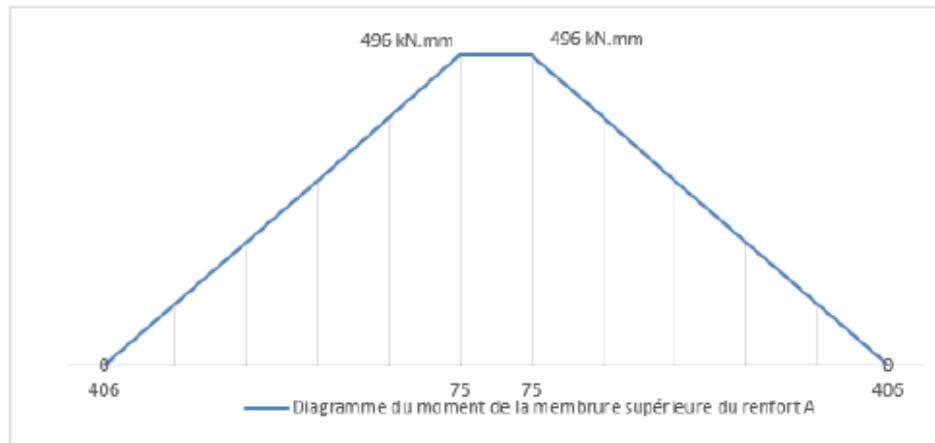
Par conséquent, le diagramme de moment de la membrure supérieure est présenté à la figure suivante.

Figure 6: Diagramme du moment de la membrure supérieure du renfort A

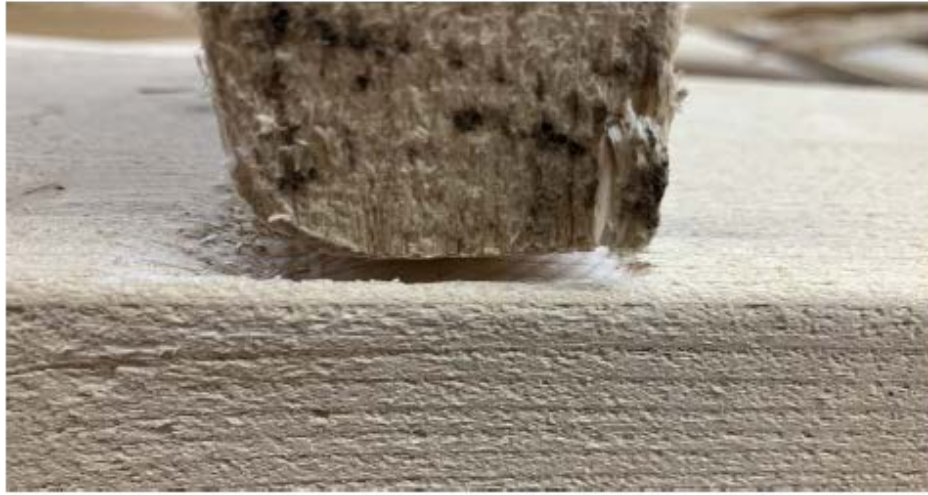
38 mm * 140 mm. En réalité, cette surface est inférieure à cette valeur. Elle est réduite soit à cause des coins arrondis, soit à cause des entailles pratiquées sur certains coins de la membrure verticale comme montré sur les photos 5 et 6.

Photo 5: Endommagement de la membrure inférieure du renfort A à cause d'une résistance insuffisante en compression perpendiculaire au fil (source : CNESST)

Les réductions observées dans les dimensions de la surface d'appui ont diminué la résistance en compression perpendiculaire au fil de la membrure supérieure et inférieure. Il est possible de remarquer sur les photos 5 et 6 que les fibres de ces membrures sont excessivement comprimées.

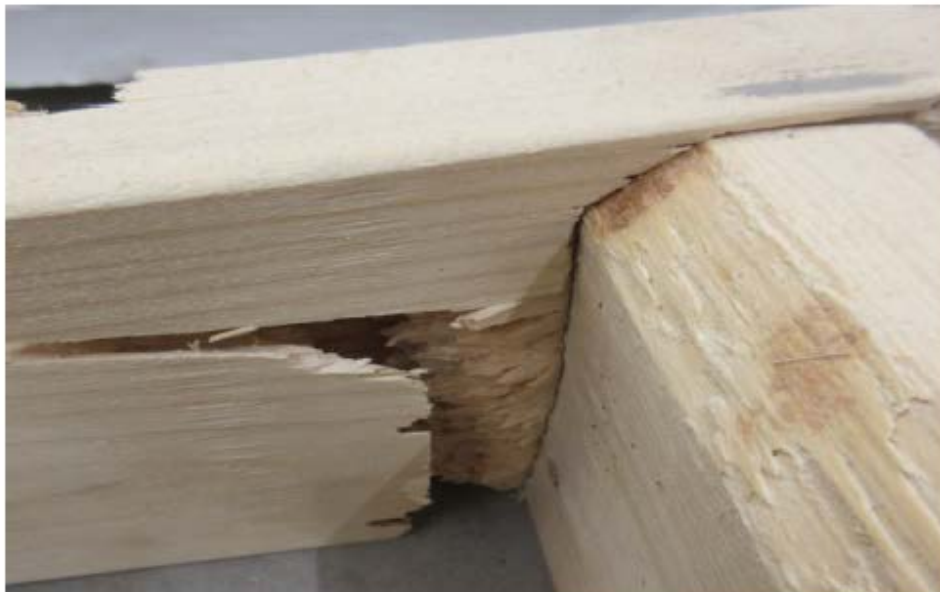
Photo 6: Endommagement de la membrure supérieure du renfort A à cause d'une résistance insuffisante en compression perpendiculaire au fil (source : CNESST)

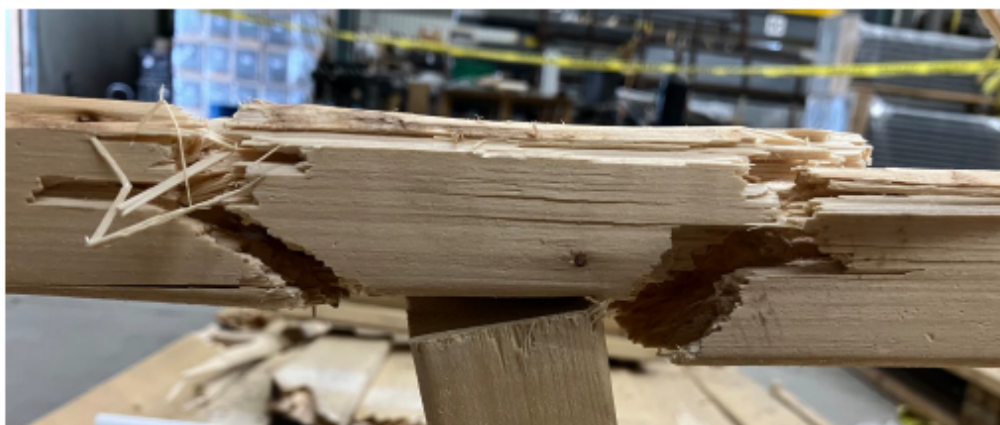
En conséquence, la rupture de la membrure supérieure a été initiée aux deux points situés sur chaque côté de l'appui central comme on peut remarquer sur la photo 7.

Photo 7: Les lignes de ruptures sur chaque moitié de la membrure supérieure (source : CNESST)

La palette s'est effondrée à cause de la rupture d'un renfort d'appui ajouté à la palette pour appuyer et maintenir le refroidisseur en place. Cette rupture est causée par une flexion excessive de chaque moitié de la membrure supérieure du renfort.

À la lumière de l'analyse précédente, et dans le but d'éviter des accidents similaires dans le futur, il serait fortement recommandé d'évaluer les éléments déjà énumérés, cette évaluation aurait une grande incidence sur la distribution des forces et les sollicitations dans les membrures des renforts, notamment lors du levage par un chariot élévateur. Par conséquent, la fabrication ainsi que le choix des matériaux de ces renforts, doivent être réalisés de sorte que les membrures aient les capacités nécessaires pour éviter toutes les ruptures potentielles.
