# **RAPPORT D'ENQUÊTE**

**Accident mortel survenu à un pompier le 4 mars 2008  
dans une maison unifamiliale  
située au 302, rue Sainte-Anne à Varennes**

**Date du rapport : 22 janvier 2009**

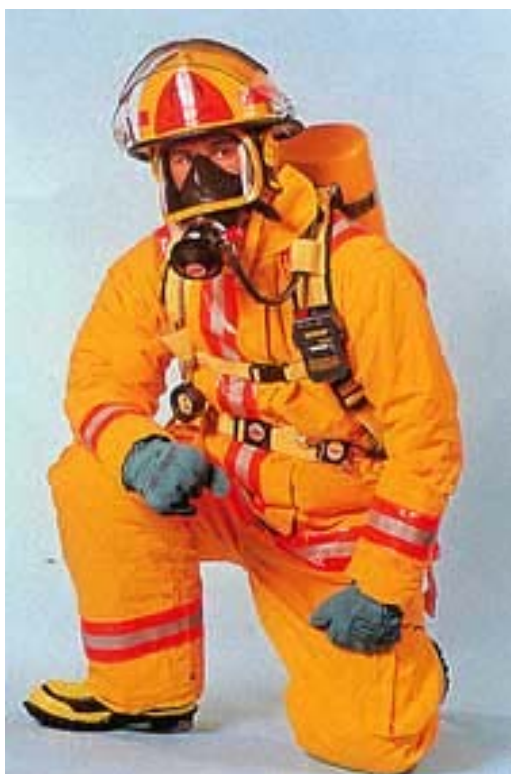
Photo 3.1 : Exemple d'équipement  
de protection individuelle d'un pompier

De plus, les pompiers ont à leur disposition un casque, une tenue de feu (*bunker suit*), des bottes, une cagoule et un sac contenant une partie faciale, des gants, un ceinturon et un avertisseur de détresse personnel.

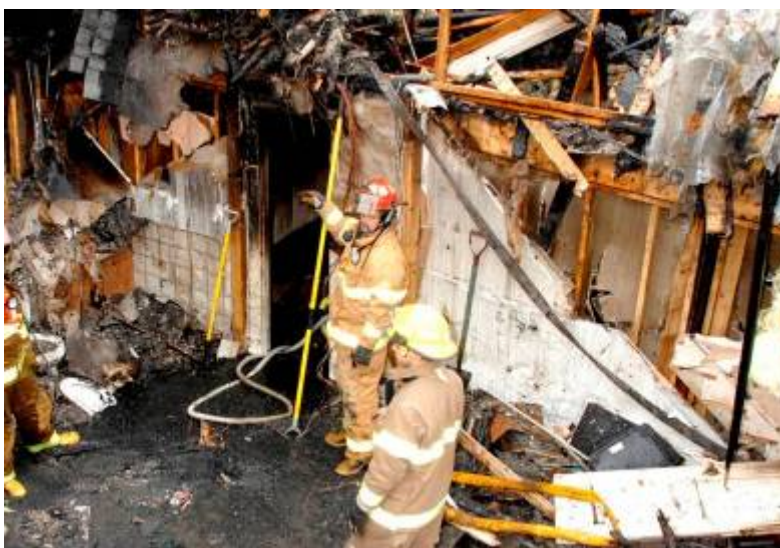
Photo 4.3 : Sous-sol après démolition

Après l'extinction de l'incendie, le toit, les planchers du premier étage et du rez-de-chaussée ainsi que l'escalier du sous-sol sont démolis à l'aide d'une pelle mécanique afin de permettre un accès sécuritaire au sous-sol.

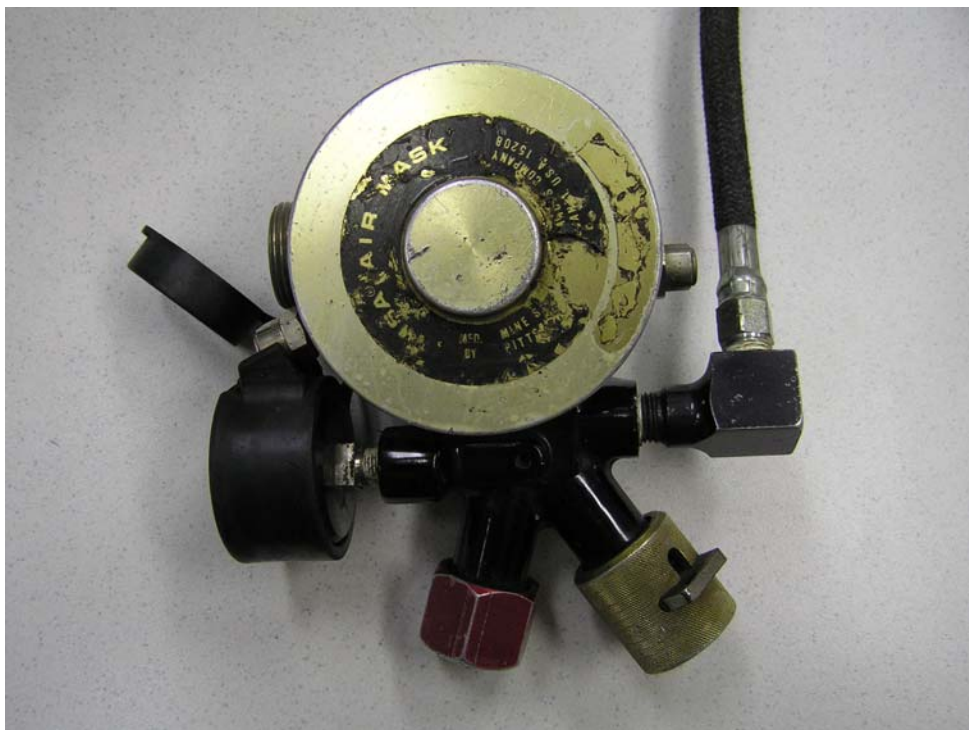
Photos 4.4 : Détendeur de l'appareil de protection respiratoire autonome

Des essais sont réalisés à la caserne du Service de sécurité incendie de la Ville de Varennes sur un régulateur. Ces essais démontrent que l'arrivée d'air est progressive lorsque le robinet de la valve de canalisation principale est tourné. L'arrivée d'air est maximale juste avant l'enclenchement du dispositif de blocage à ressort.

La partie faciale, le détendeur et la bouteille sont en bonne condition. Selon les essais effectués par M. U ....., ....., l'équipement est approuvé National Institute of Occupational Safety and Health NIOSH 13F-138.
