RAPPORT D'ENQUÊTE

**Accident mortel survenu le 26 mai 2009 à un travailleur
de l'entreprise Fillion Briques et Pierres
1052, rue Joseph-W.-Fleury à Alma**

Direction régionale du Saguenay–Lac-Saint-Jean

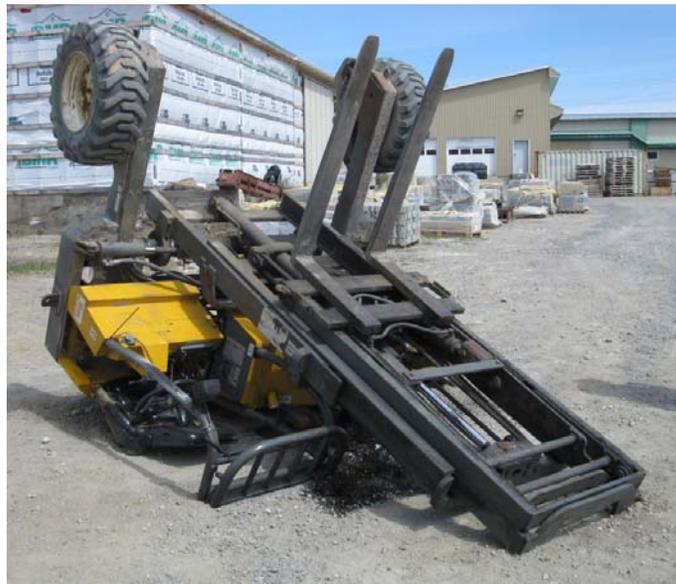
Le travailleur charge sa première palette sur les fourches du chariot élévateur et se rend la déposer derrière l'entrepôt. Au retour vers la remorque, le chariot élévateur se renverse et écrase le travailleur.

Le travailleur décède à la suite du renversement du chariot élévateur.

Photo 1 : Chariot élévateur renversé – Source : CSST

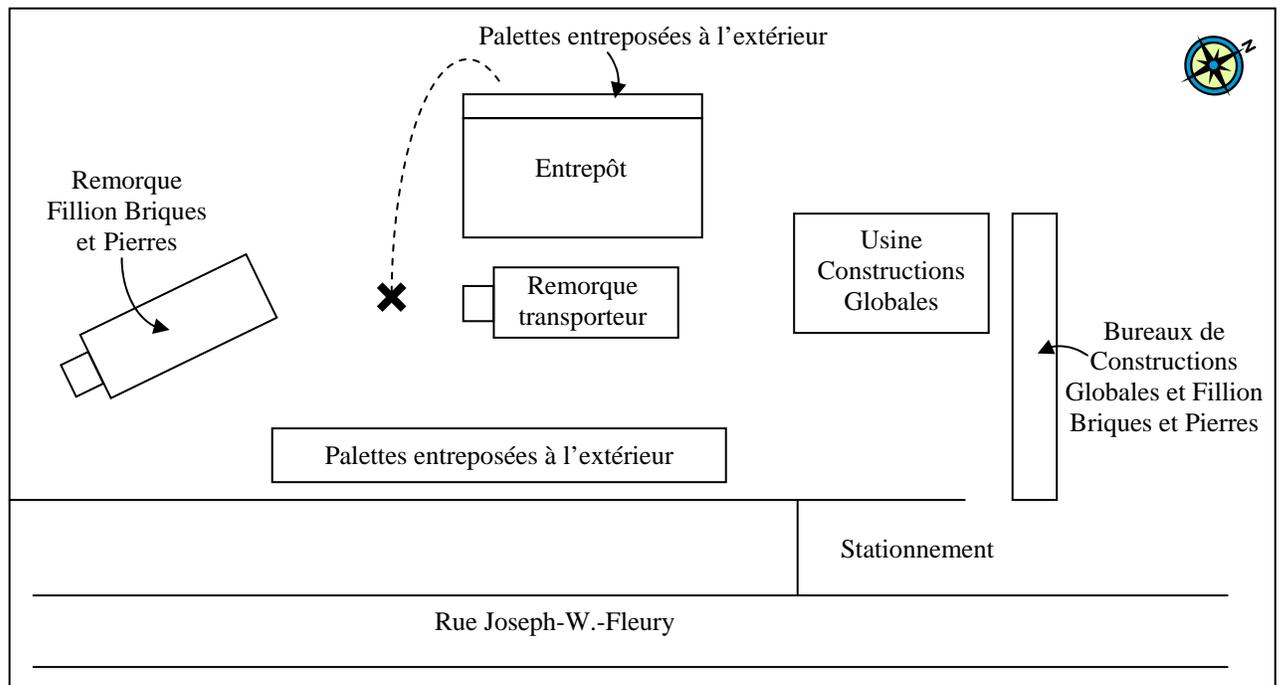
L'accident survient dans la cour de l'établissement. Le schéma ci-dessous représente les lieux. Le X indique l'emplacement de l'accident. Le pointillé indique le chemin emprunté par le chariot élévateur lors du retour vers la remorque.

Schéma 1 : Lieu de travail (non à l'échelle) – Source : CSST

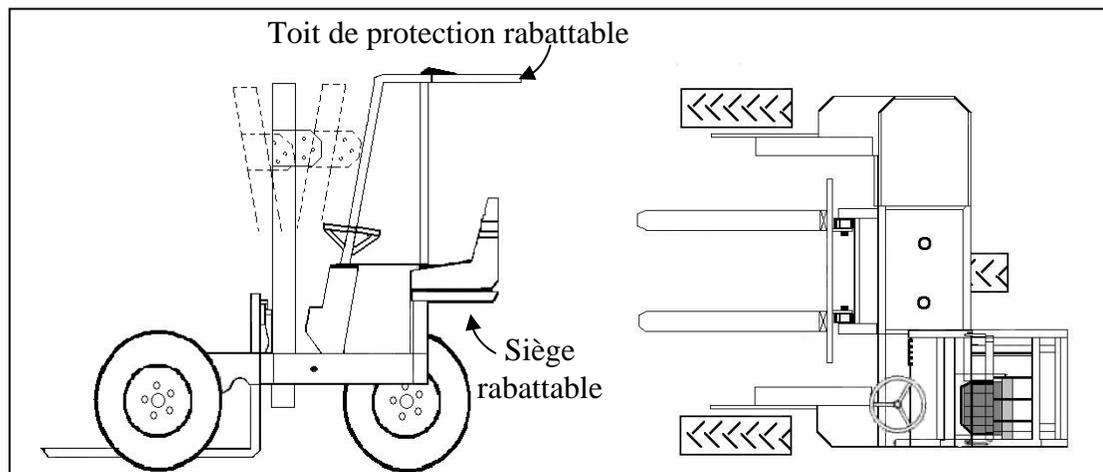
De fabrication française, de marque Transmanut, le chariot élévateur est de type TTA (tout terrain assis), année 2002, numéro de série . Ce type de véhicule, conçu pour le travail

en terrain accidenté, est muni de trois roues motrices. Voici les caractéristiques du chariot élévateur :

- Longueur hors tout 2,465 mètres
- Largeur hors tout 2,4 mètres
- Hauteur avec mât développé 3,54 mètres
- Rayon de giration extérieur 2,62 mètres
- Course des fourches télescopiques 0,9 mètre
- Poids 1980 kilogrammes

Schéma 2 : Chariot élévateur Transmanut TTA –
Source : Fabricant Transmanut, modifié par CSST

- Siège avec charnière sans loquet permettant son rabattement vers l'avant.
- Toit de protection contre les chutes d'objets au-dessus du poste de conduite muni d'une charnière sans loquet permettant son demi-rabattement vers l'avant.

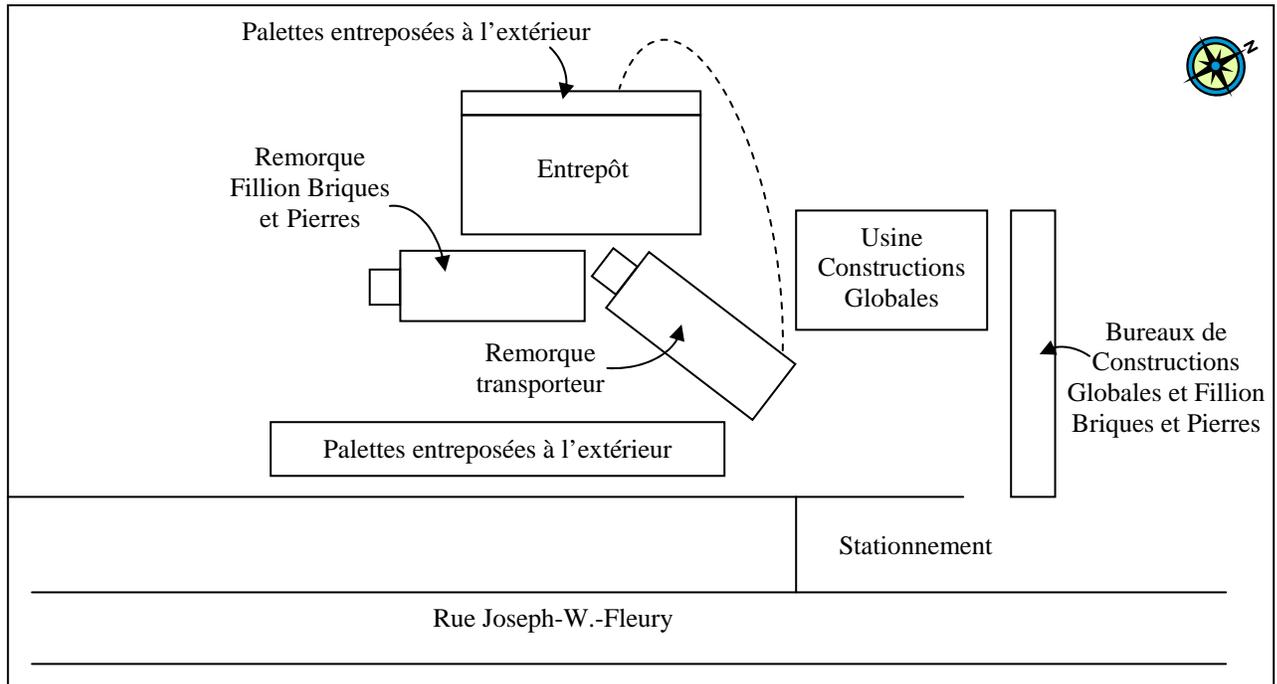
À son arrivée, le conducteur stationne sa remorque en diagonale devant l'entrepôt et l'usine tel que cela est illustré sur le schéma suivant :

Schéma 3 : Lieu de travail (non à l'échelle) avant l'accident – Source : CSST

utilise le chariot élévateur à trois roues Transmanut TTA, ci-après appelé chariot TTA, pour décharger la remorque stationnée par le conducteur. Il entrepose les palettes derrière l'entrepôt en passant entre l'entrepôt et l'usine (voir le pointillé sur le schéma 3). Il décharge ainsi vingt-quatre des vingt-neuf palettes.

À son arrivée sur les lieux, le travailleur déplace la remorque de Fillion Briques et Pierres afin de libérer la place devant l'entrepôt. Le conducteur de la remorque stationne alors sa remorque parallèlement à l'entrepôt (voir schéma 4).

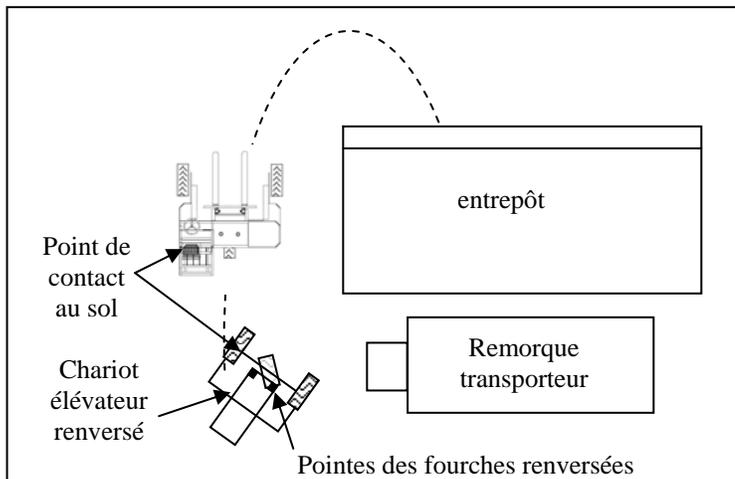
- à reculons, de l'arrière de l'entrepôt vers la remorque stationnée devant l'entrepôt;
- avec les fourches vides positionnées à 1,17 mètre du sol;
- avec le haut du mât à une hauteur de 3,3 mètres (10,8 pieds);
- dans une pente de 9 % mesurée sur une portion de 5,18 mètres (17 pieds) du chemin emprunté.

La position de la roue arrière nous indique que lors du renversement, le travailleur effectue un mouvement de rotation (braquage) vers la droite. Le coin inférieur à l'arrière gauche, soit sous le poste de conduite, s'enfonce alors dans le sol et le fait pivoter. Ce faisant, le travailleur est projeté à droite de son siège et le chariot élévateur renversé se retrouve en biais dans le chemin.

Schéma 4 : Séquence de mouvement du chariot élévateur lors du renversement –
Source : CSST et fabricant Transmanut

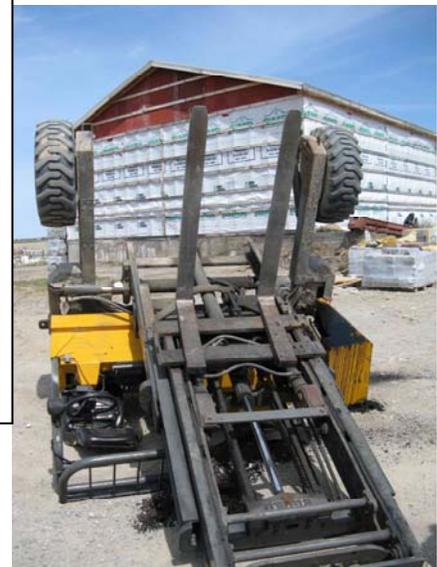
Photo 2 : Position chariot élévateur après renversement – Source : CSST

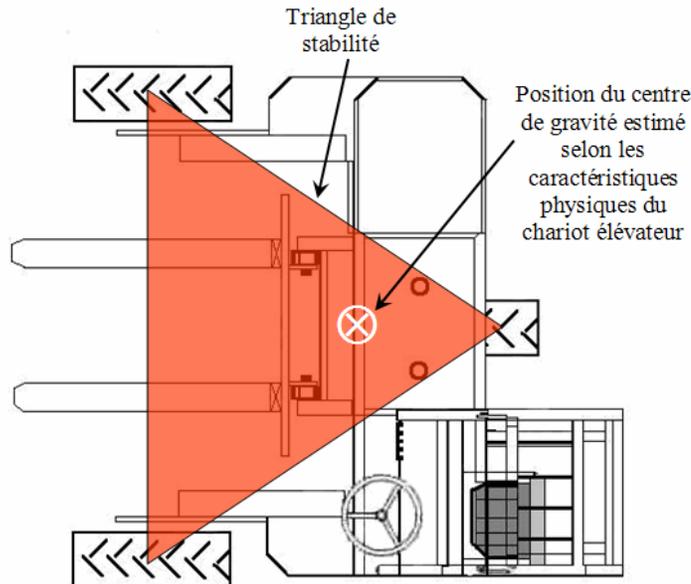
Le triangle de stabilité de ce type de chariot élévateur est formé par les deux roues avant et la roue arrière. Le centre de gravité du véhicule doit être maintenu à l'intérieur de ce triangle de stabilité pour en assurer l'équilibre. Son déplacement à l'extérieur du triangle de stabilité peut provoquer un renversement du véhicule.

Schéma 5 : Triangle de stabilité et centre de gravité du chariot élévateur à trois roues –
Source : Fabricant Transmanut, modifié par CSST

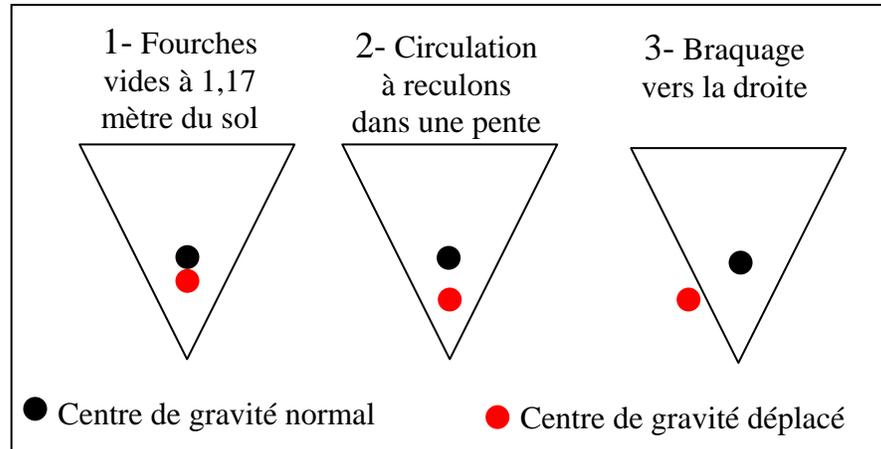
Lors du déchargement de la palette à l'arrière de l'entrepôt par le travailleur, celle-ci est déposée sur deux autres palettes déjà en place à une hauteur de 1,17 mètre, ce qui élève le mât à une hauteur de 3,3 mètres. Lorsque le travailleur revient vers la remorque, il laisse les fourches vides à cette hauteur, ce qui va à l'encontre de la norme CSA B335-94 *Formation des caristes* et du document utilisé lors de la formation du travailleur. Le maintien des fourches vides à cette hauteur contribue à déplacer le centre de gravité du véhicule vers l'arrière (voir schéma 6-1).

Le terrain sur lequel circule le chariot élévateur présente une pente de 9 % mesurée dans le chemin emprunté sur une distance de 5,18 mètres. Au moment de son renversement, le travailleur descend vers la remorque en conduisant le chariot élévateur à reculons, ce qui va à l'encontre de la norme CSA B335-94 *Formation des caristes* et du document utilisé lors de la formation du travailleur. La manœuvre de recul en descendant la pente contribue à déplacer le centre de gravité du véhicule vers l'arrière (voir schéma 6-2).

déduire que le chariot élévateur est en virage vers la droite. Le travailleur reculait jusqu'à la remorque pour charger une deuxième palette. Le braquage vers la droite a contribué à déplacer le centre de gravité du véhicule vers la gauche (voir schéma 6-3).

Schéma 6 : Aperçu de l'effet combiné sur le centre de gravité pour chaque manœuvre du cariste – Source : CSST

La position relevée des fourches vides, la marche arrière en descendant une pente et le braquage de la roue arrière sont les trois manœuvres, dont l'effet combiné, a entraîné le déplacement du centre de gravité du chariot élévateur à l'extérieur de son triangle de stabilité, provoquant ainsi son renversement.
