EN003837**RAPPORT D'ENQUÊTE
COPIE DÉPERSONNALISÉE**

**Accident mortel survenu à un travailleur
de l'entreprise DNX Castonguay inc. le 5 mai 2010
à la carrière McConnell du 26 chemin Bacon à Ayer's Cliff**

Direction régionale de l'Estrie

Date du rapport : 26 octobre 2010

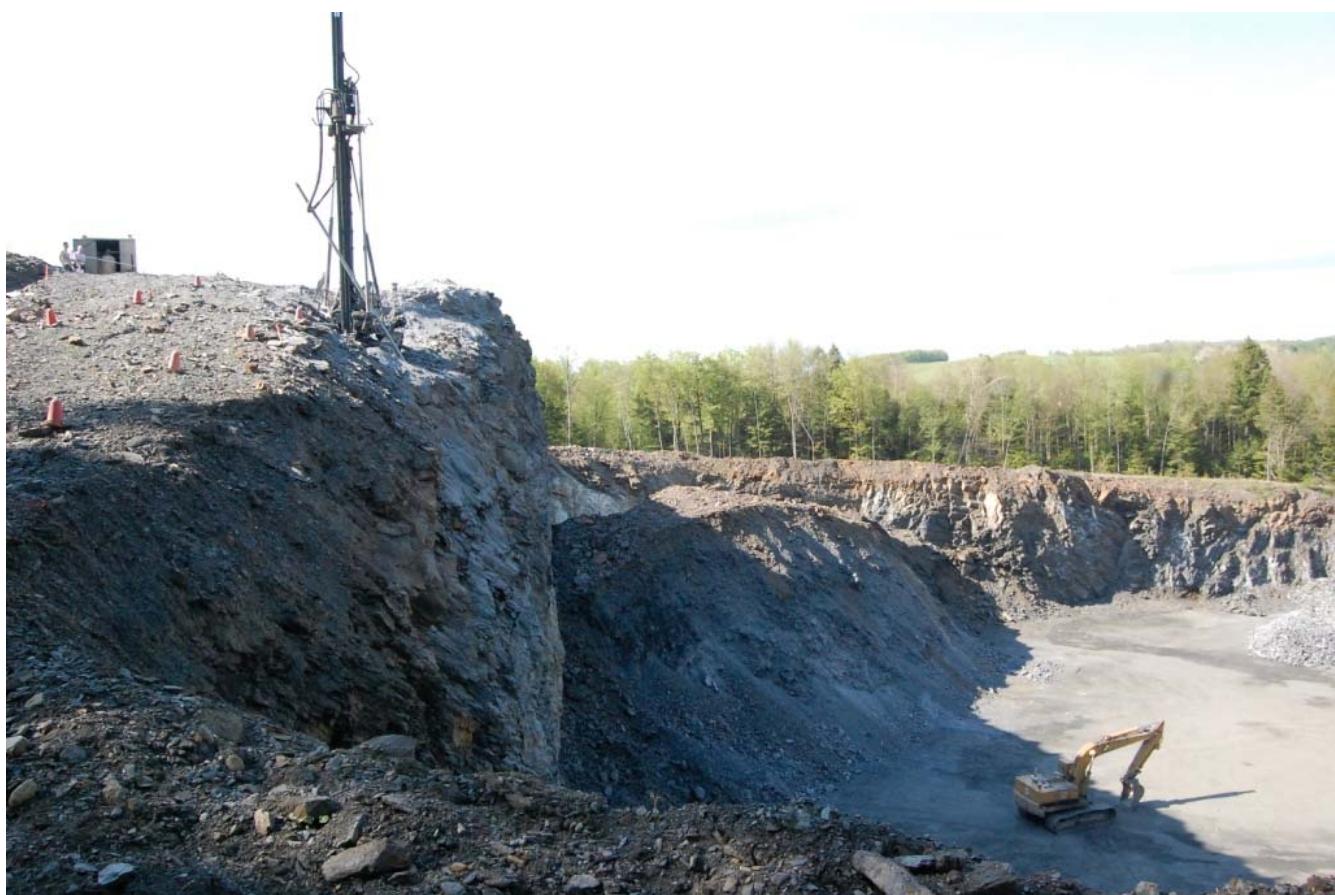
Figure 1 : Position de la foreuse sur le sommet de la paroi le 5 mai 2010 (source : CSST).

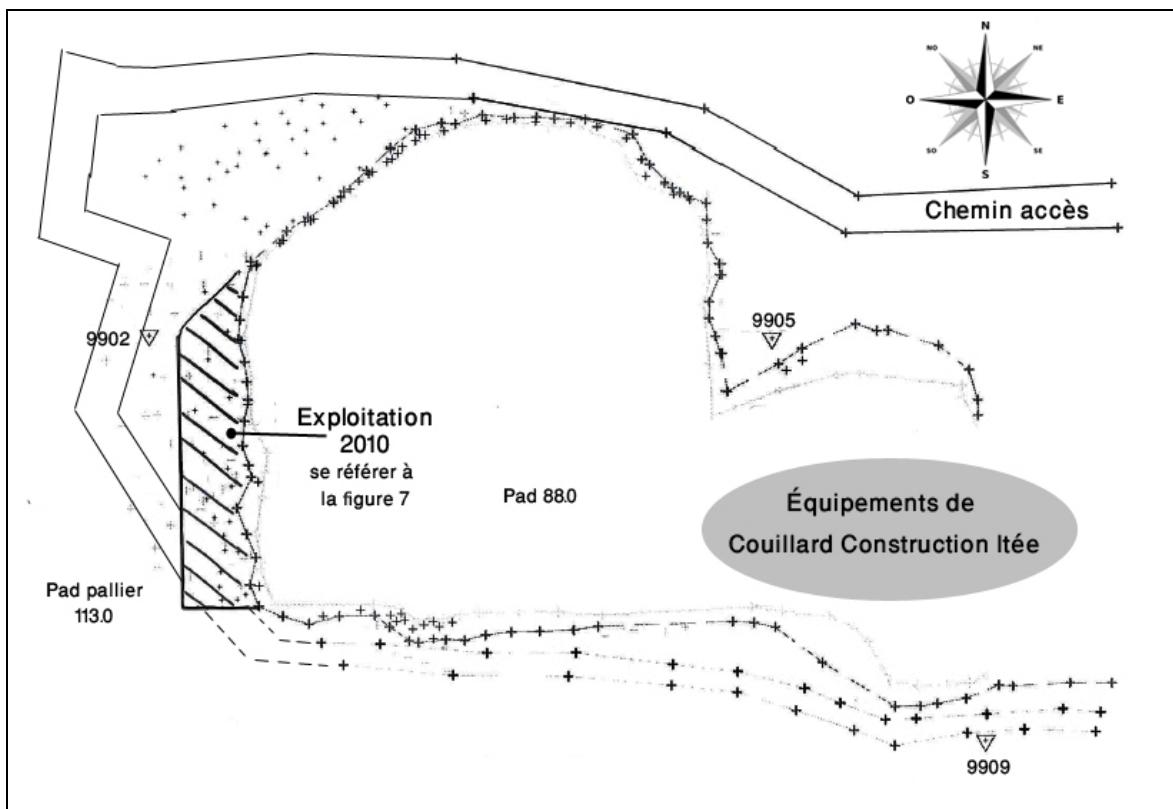
La figure 6 représente un croquis du plan initial d'exploitation de la carrière pour 2010 ainsi que du chemin d'accès pour y arriver.

Les travaux de forage s'effectuent sur le sommet de la paroi à l'extrême ouest de la carrière. À cet endroit, le front de taille, soit la paroi, mesure verticalement environ 30 m. Cette paroi est orientée dans l'axe nord-sud. L'accès au sommet de cette paroi s'effectue via un chemin d'accès qui part du nord-est de la carrière et traverse cette dernière au nord. Cette section du chemin d'accès qui longe la carrière se retrouve à l'occasion en bordure du vide où les véhicules sont exposés à une chute de plus de 3 mètres.. Une faible partie du chemin d'accès est bordée par un amoncellement de remblai sur les côtés. Les équipements de concassage et de tamisage de Couillard Construction ltée sont situés en bas au centre ainsi que vers l'est de la carrière.

Figure 6 : Croquis de l'exploitation initiale de la carrière McConnell pour 2010
(source : DNX Castonguay inc. et modifié par CSST).

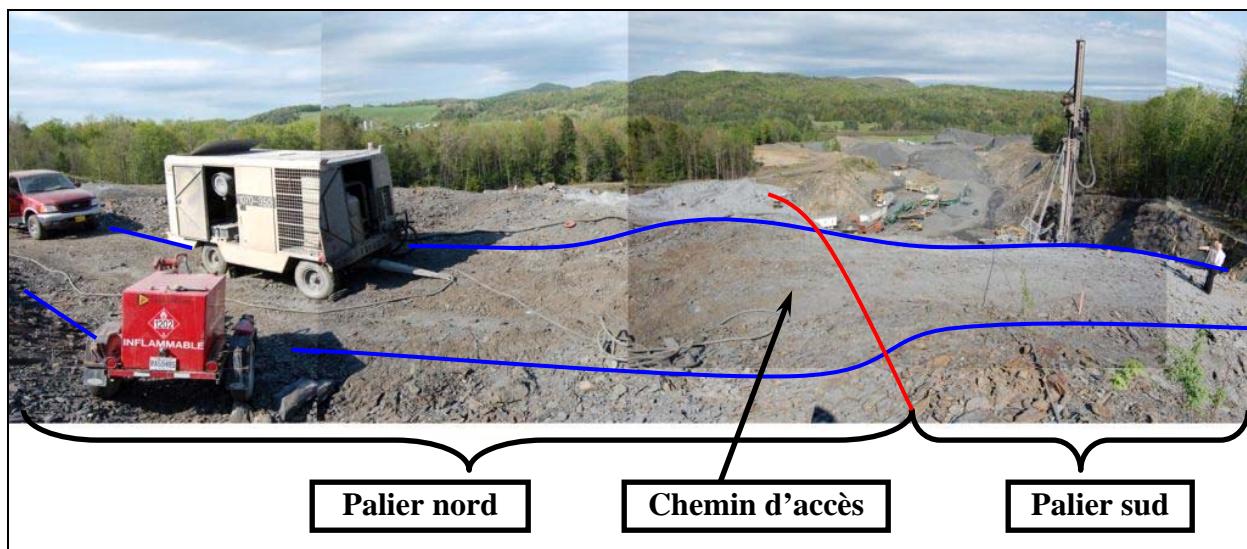
Pour faciliter la compréhension des lieux, il est plus facile de séparer le sommet de la paroi en deux paliers, soit le palier nord et le palier sud. Le palier nord est relativement plat au niveau de la surface de travail et est plus haut que le palier sud. Le palier sud commence à la fin du palier nord, là où la dénivellation est assez importante. Globalement, le palier nord peut représenter approximativement les deux tiers du sommet de la paroi tandis que le palier sud en représente approximativement le tiers (figure 7).

Le chemin d'accès se prolonge sur le sommet de la paroi. Il a été mis en place pour faciliter le passage des camions de dynamitage lors d'un sautage précédent. Le chemin d'accès traverse au complet le sommet de la paroi (nord - sud). Sur le palier nord, ce chemin est plus reculé du bord de la paroi et est sensiblement au même niveau que le palier. Lors de la transition vers le palier sud, le chemin d'accès débute sa descente en se rapprochant graduellement du bord de la paroi.

Figure 7 : Assemblage de photos représentant les paliers nord et sud ainsi que le chemin d'accès le long de la paroi (source : CSST).

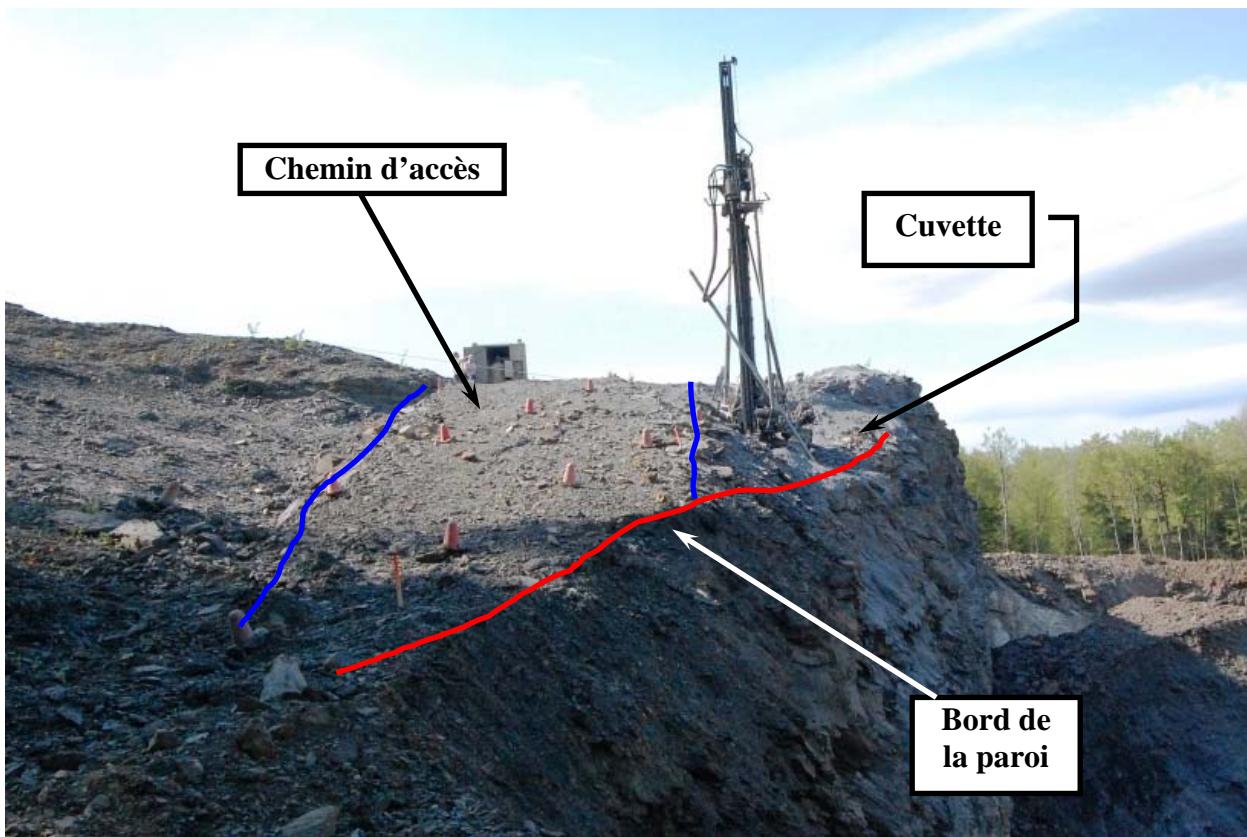
Sur le palier sud, ce chemin d'accès est formé d'agrégats mis en place. Ainsi, le chemin est surélevé par rapport au roc. Il se rapproche de plus en plus du bord de la paroi, c'est-à-dire vers l'extrémité sud-est de la paroi. Une « cuvette » est formée entre le bord de la paroi et cette section du chemin d'accès (figure 8). Des trous devant être forés sont situés dans cette « cuvette ». Des cônes sont déposés au sol et illustrent l'emplacement des trous à forer. Au moment de l'accident, la foreuse se trouve parallèle à la paroi et son devant pointe vers le sud.

Figure 8 : Palier sud, représentation de la fin du chemin d'accès et de la « cuvette » (source : CSST).

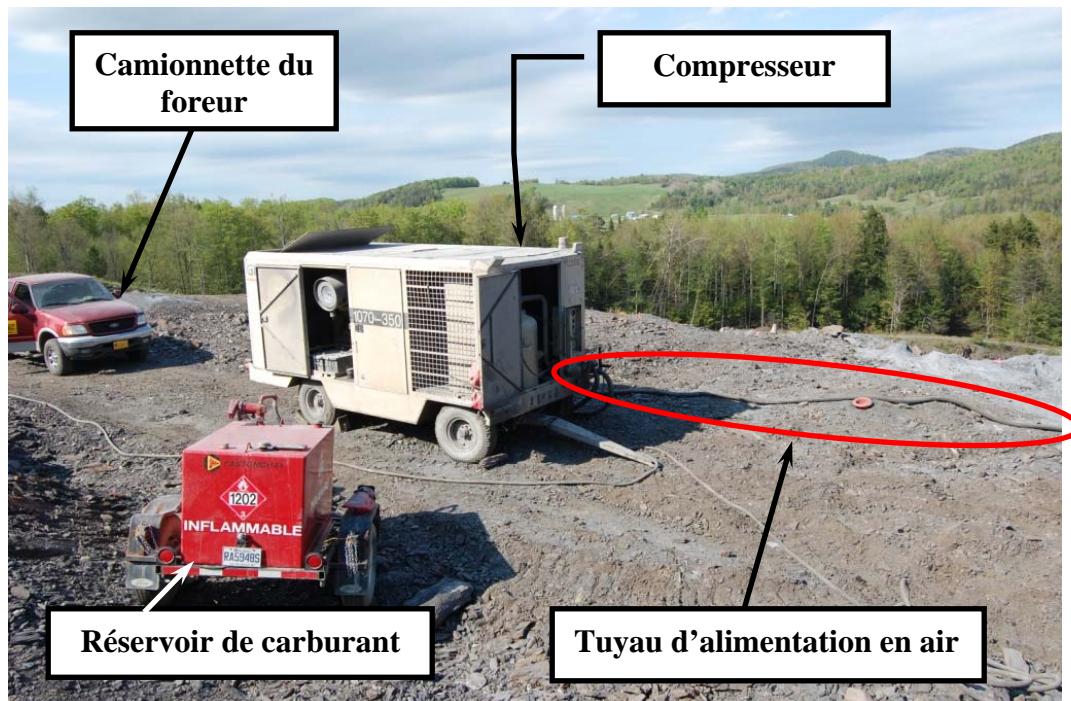
La foreuse impliquée dans l'accident est une foreuse Joy Mustang DTH. C'est une foreuse pneumatique possédant un marteau fond de trou (« *Down The Hole* ou DTH. »). La plaque signalétique de cet équipement a été arrachée au fil du temps. Elle porte le numéro interne FA-205. L'alimentation en air s'effectue via un compresseur externe (Ingersoll-Rand, 1070-350) raccordé à la foreuse par un long tuyau pneumatique. Le tuyau peut être roulé et déroulé selon les besoins. Par conséquent, le compresseur reste à son endroit d'origine tandis que la foreuse se déplace. Un réservoir portatif de carburant est présent et sert à l'alimentation du compresseur (figure 9).

Figure 9 : Disposition des équipements au sommet de la paroi (source : CSST).

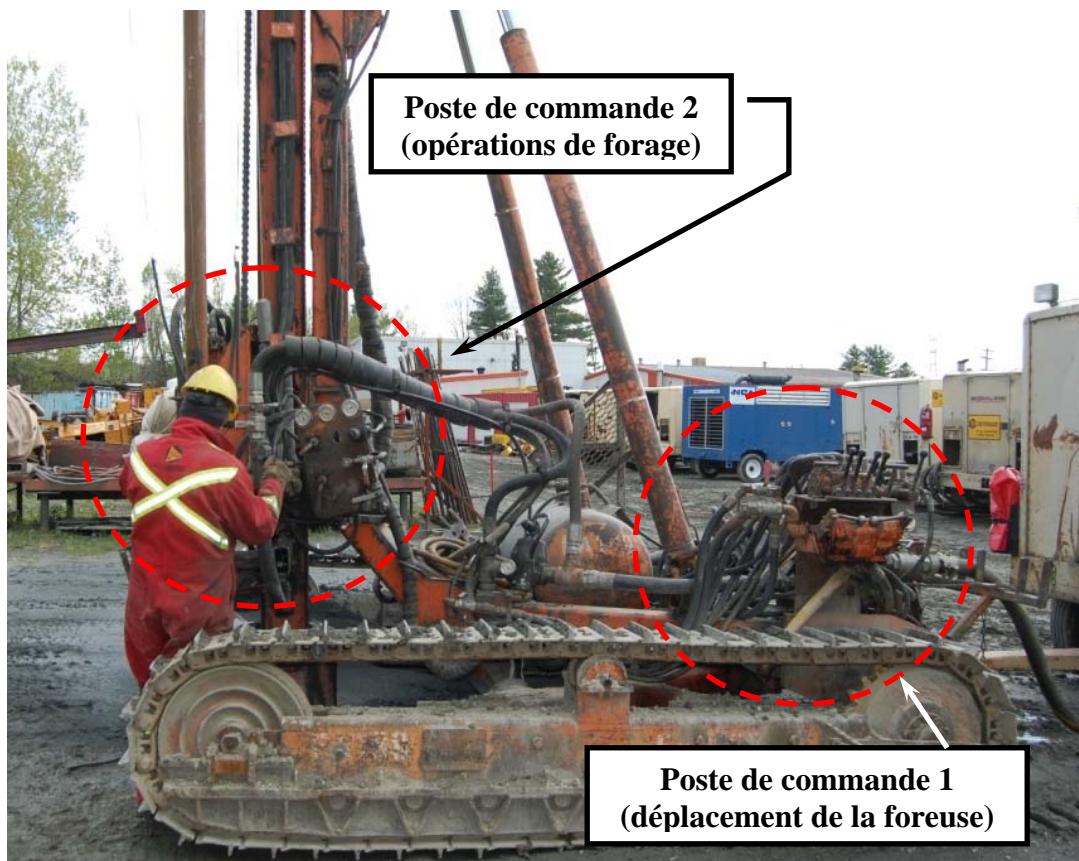
Il y a deux postes de commandes sur la foreuse FA-205. Le poste de commande 1 contrôle le déplacement de la foreuse et est situé du côté arrière gauche. Tandis que le poste de commande 2 contrôle les activités de forage (tête rotative, porte-tige, etc.) et est situé sur le côté avant gauche (figure 10).

Sur un terrain plat, lors des activités de forage, le travailleur situé au poste de commande se retrouve entre la chenille de la foreuse et le bâti de la machine. L'opérateur est situé près du porte-tige et de la tige de forage en rotation (figures 10 et 11).

Figure 10 : Position de l'opérateur lors des opérations de forage sur une foreuse Joy Mustang DTH. (source : CSST).

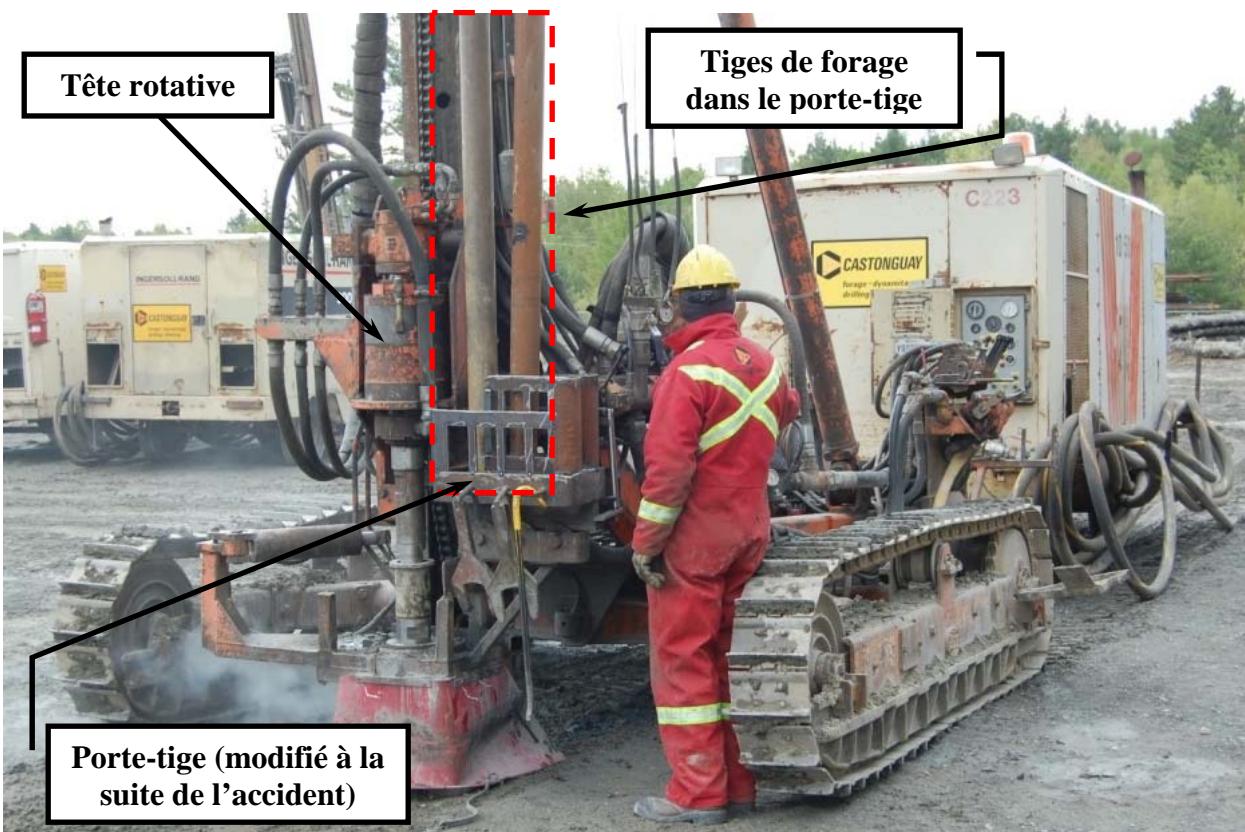
Figure 11 : Autre angle, position de l'opérateur lors des opérations de forage sur une foreuse Joy Mustang DTH. (source : CSST).

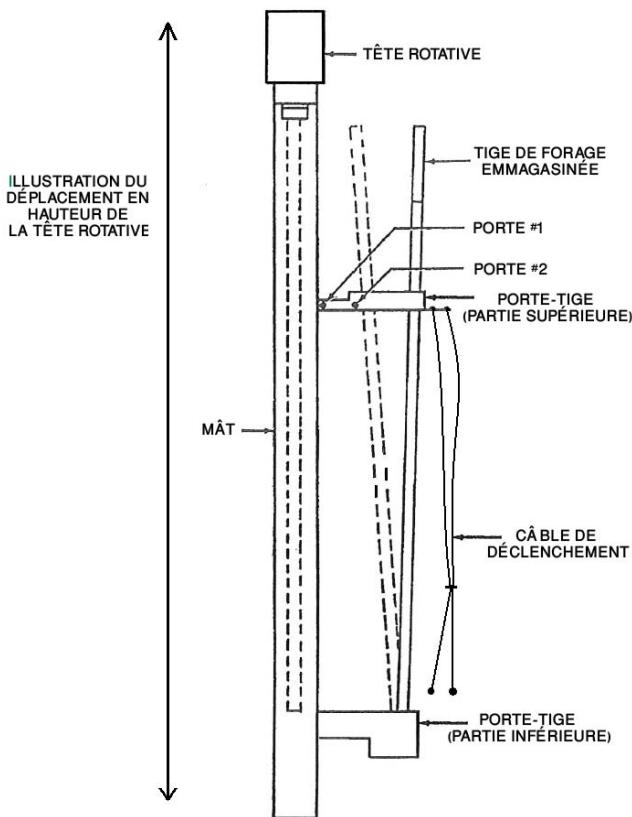
Le chargement d'une tige de forage sur la tête rotative s'effectue via un porte-tige fixé parallèlement au mât de la foreuse. Le déplacement du porte-tige s'effectue de façon hydraulique et est commandé par l'opérateur. Le porte-tige est constitué de deux parties, soit la partie inférieure et la partie supérieure (figure 12).

La partie supérieure sert à retenir les tiges et à les diriger dans le porte-tige via l'ouverture de portes, ce qui permet, par exemple, d'amener une tige dans la position de chargement entre les portes 1 et 2. Les tiges de forages sont appuyées dans la partie inférieure.

Figure 12 : Croquis du mât de la foreuse, de la tête rotative et du porte-tige¹ (source : Joy Manufacturing Company (Canada) Ltd. et modifié par CSST).

¹ Sur ce croquis, le porte-tige ne peut contenir que quatre tiges de forage, ce qui explique la présence de seulement deux portes.

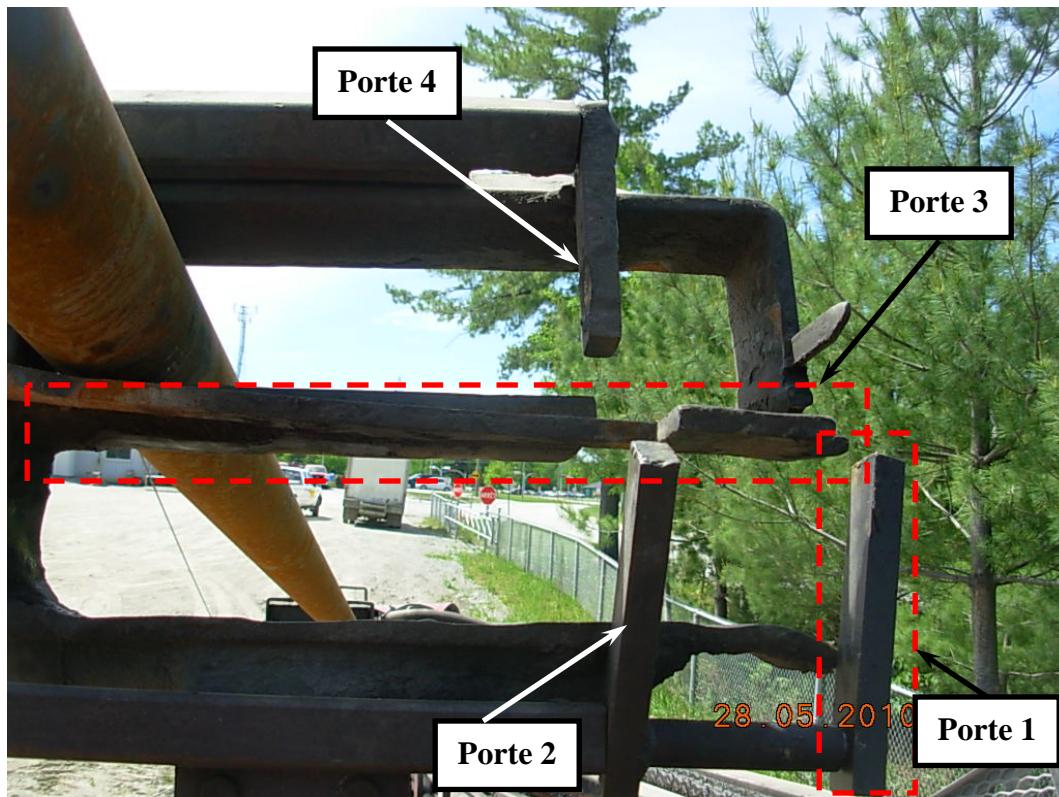
Le porte-tige de la foreuse FA-205 peut contenir jusqu'à sept tiges de forage. En position normale, les quatre portes de la partie supérieure sont en position fermée (figure 13). Les quatre portes sont reliées à des câbles distincts qui peuvent actionner leur ouverture de façon mécanique lorsqu'ils sont tirés vers le bas. Les câbles descendent près du poste de commande de l'opérateur et leur base est fixée au-dessus du panneau de contrôle de la foreuse. L'ouverture des portes s'effectue par l'opérateur qui commande manuellement le mouvement en tirant sur l'un des quatre câbles (figure 14). La base des câbles se situe au niveau de la tête de l'opérateur lorsque la foreuse est sur un terrain plat.

Figure 13 : Photo de la partie supérieure du porte-tige de la foreuse FA-205 prise lorsque le mât de la foreuse est en position couchée (horizontale) (source : CSST).

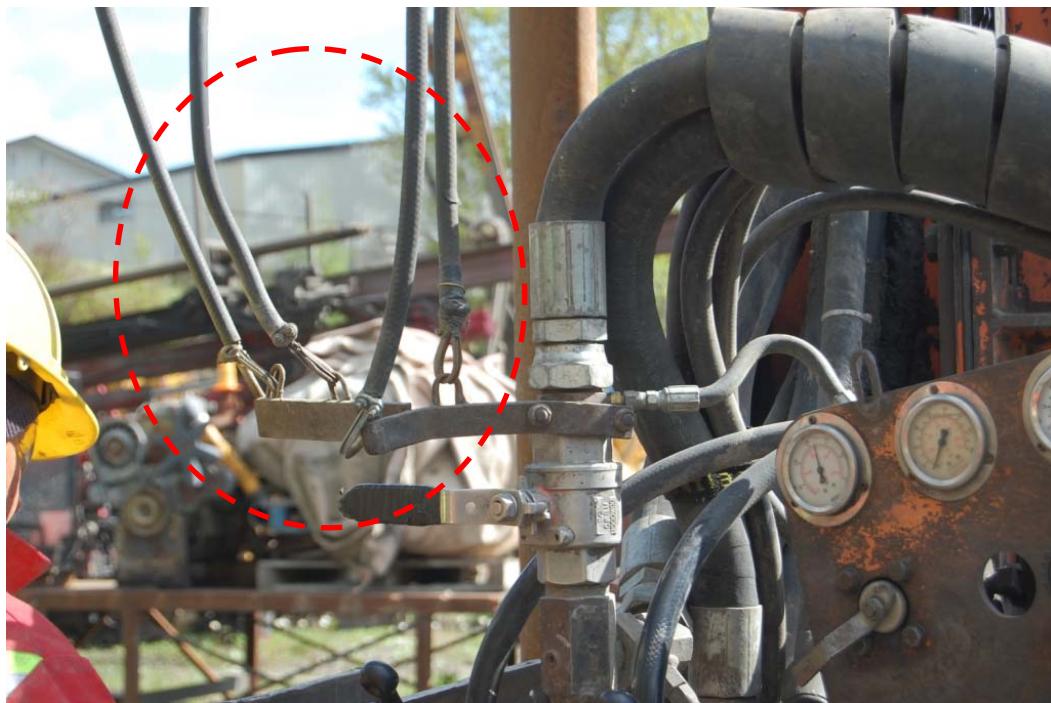
Figure 14 : Photo de la partie inférieure des quatre câbles commandant l'ouverture mécanique des portes du porte-tige sur une foreuse Joy Mustang DTH. (source : CSST).

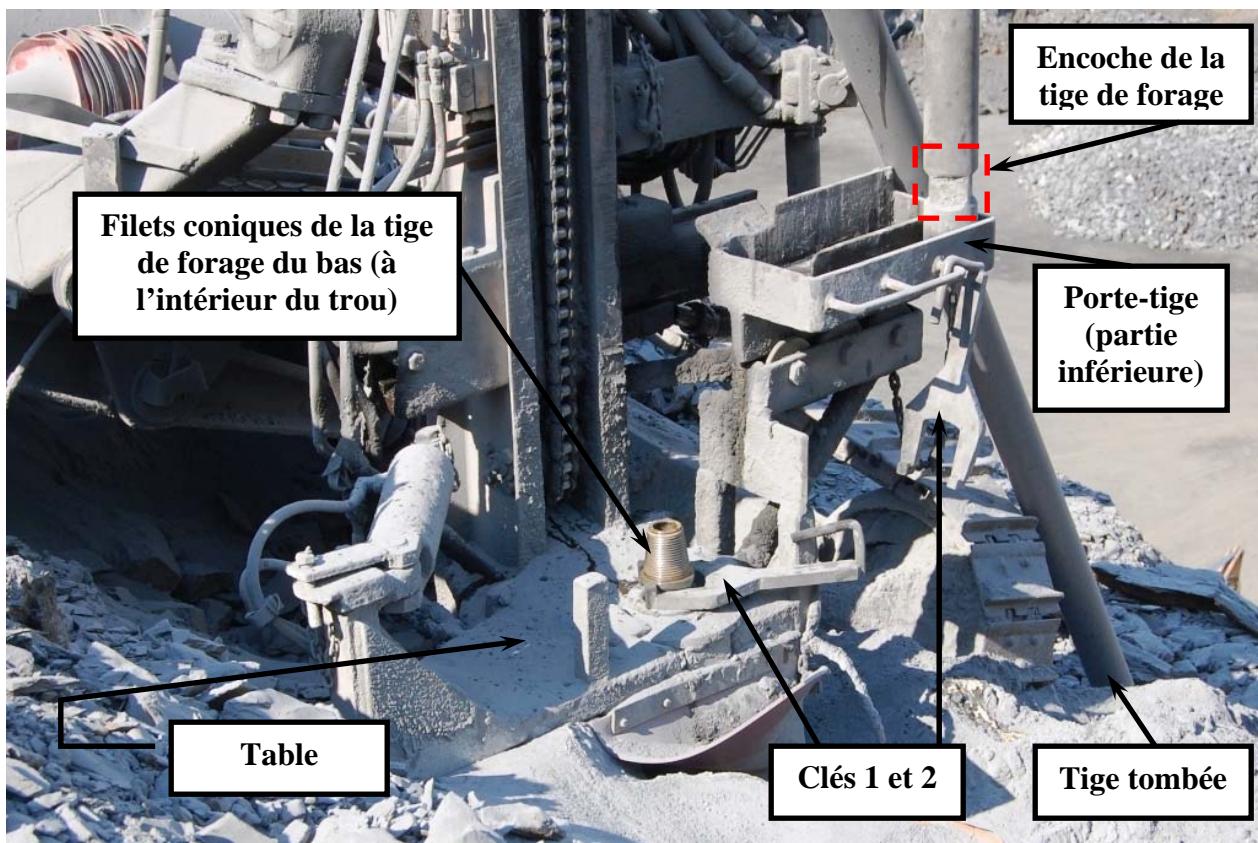
Figure 15 : Photo de la base du mât de la foreuse FA-205 ainsi que de la tige tombée (source : CSST).

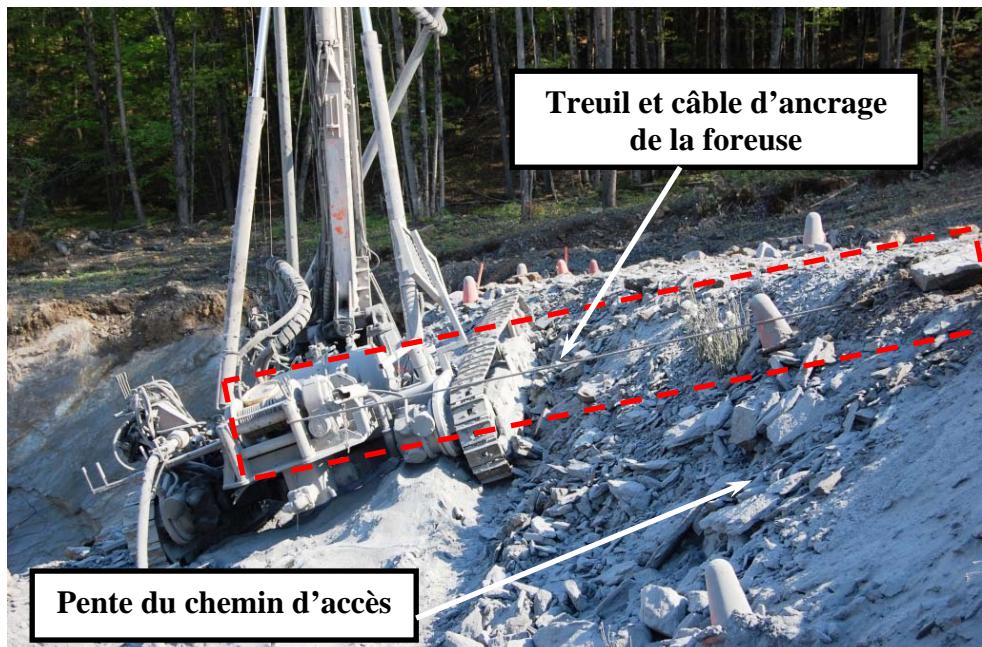
Lorsque le forage à effectuer est en terrain accidenté, il faut utiliser le treuil pour permettre le déplacement de la foreuse (figure 16). Tel que mentionné dans le document intitulé « *Foreur - description de tâches* » de DNX Castonguay inc. à la page 14 de 15, à ce moment il faut :

Figure 16 : Arrière de la foreuse FA-205 et son câble utilisé pour l'ancrage (source : CSST).

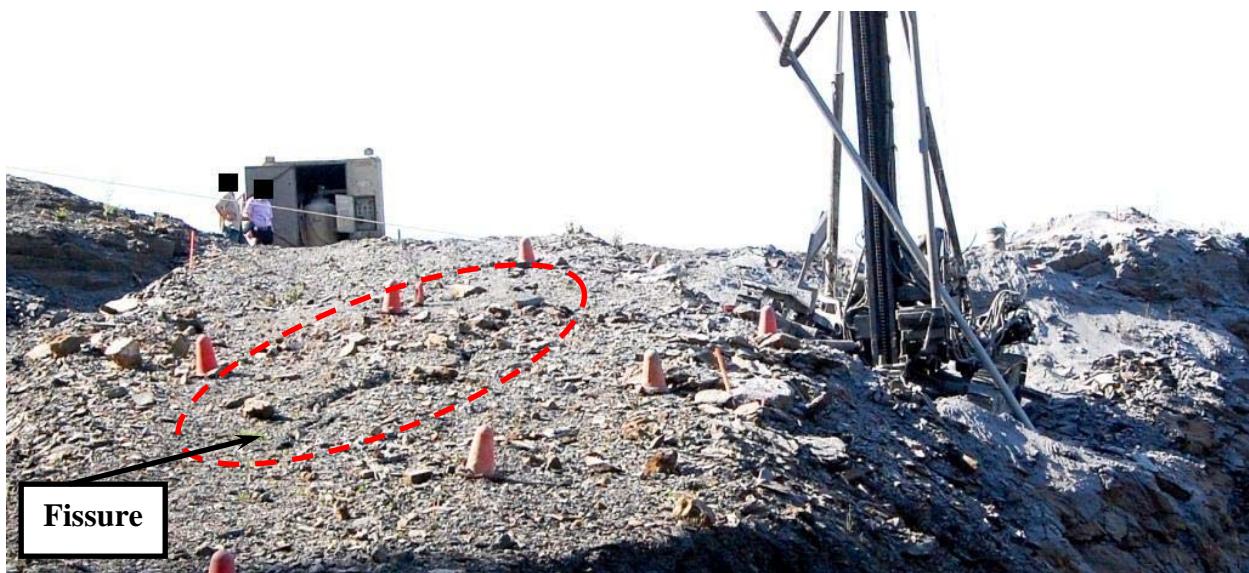
Au niveau du palier sud, une fissure est présente sur le chemin d'accès. Elle est située au sud-ouest de la position actuelle de la foreuse entre la première et la deuxième rangée de trous devant être forés (figure 18).

Sur le formulaire d'inspection de site complété le 2 juin 2010, la présence de la fissure est mentionnée. Le surintendant carrières rend alors obligatoire l'utilisation du harnais de sécurité à cet endroit pour les trois rangées de trous.

Figure 18 : Fissure présente sur les lieux la journée de l'accident (source : CSST).

- À la question 7, il est écrit : « *Les masses en surplomb, les systèmes de joints et failles ont-ils été identifiés?* ». Il est coché « **non** ». La fissure présente sur le palier sud n'est pas observée et/ou mentionnée. Cette fissure indique une discontinuité au niveau du massif rocheux. Cette zone a été entièrement recouverte par des agrégats lors de la construction du chemin. Or, au moment de l'accident, la fissure s'exprime dans ces agrégats déposés sur le roc, elle est visible. Sans autre mesure, instrumentation ou avis d'expert et à cette faible distance d'une ouverture de 30 m de profondeur dans le massif rocheux, cette fracture doit être interprétée comme résultant d'un mouvement du massif rocheux vers le vide (principe de précaution). Sur le formulaire d'inspection de site complété le 2 juin 2010, effectuée après l'accident, la présence de la fissure est mentionnée. Le surintendant carrières rend alors obligatoire l'utilisation du harnais de sécurité à cet endroit pour les trois rangées de trous.

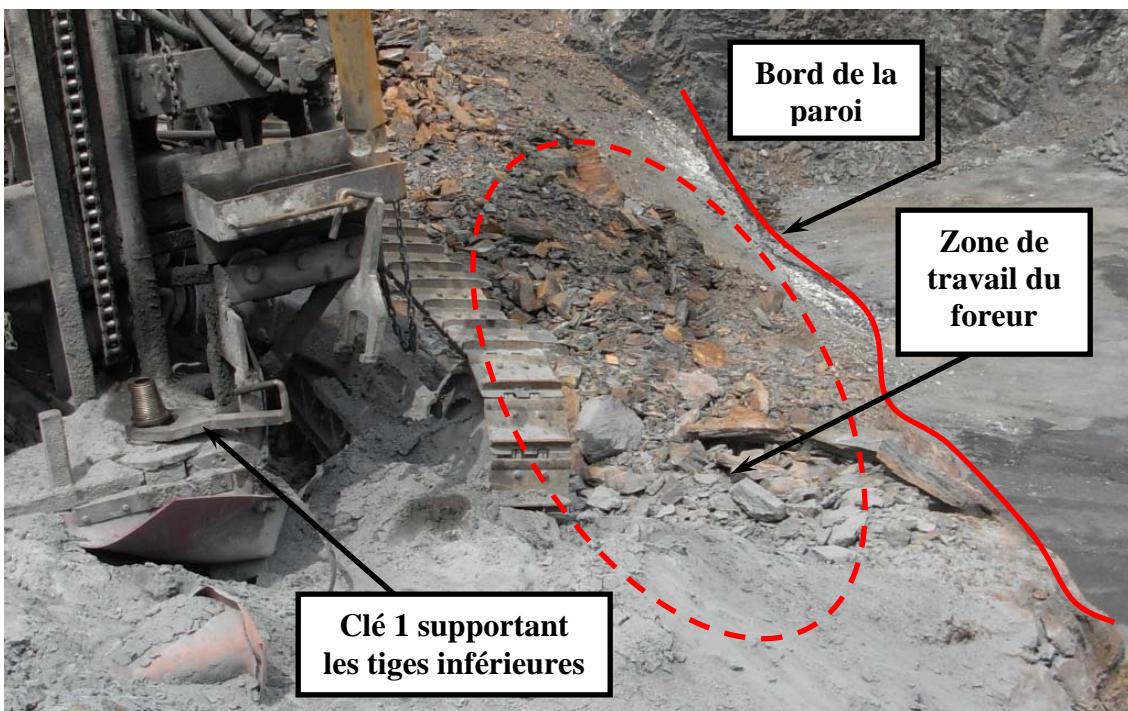
Comparativement au forage en terrain plat, l'inclinaison de la foreuse oblige le travailleur à s'installer entre la chenille et le bord de la paroi pour opérer la foreuse. Lors de l'ajout ou du retrait des tiges de forage, il doit se déplacer vers l'avant pour manipuler les clés 1 et 2. Également, il est possible qu'il monte sur la chenille pour utiliser les commandes. Le sol à cet endroit est recouvert d'une couche de matériel meuble au-dessus du roc (figure 19).

Figure 19 : Photo de l'endroit où le travailleur opérait la foreuse prise le 12 mai 2010³ (source : CSST).

³ Lieu inchangé, seule la tige de forage tombée est absente au moment de la prise de cette photo.

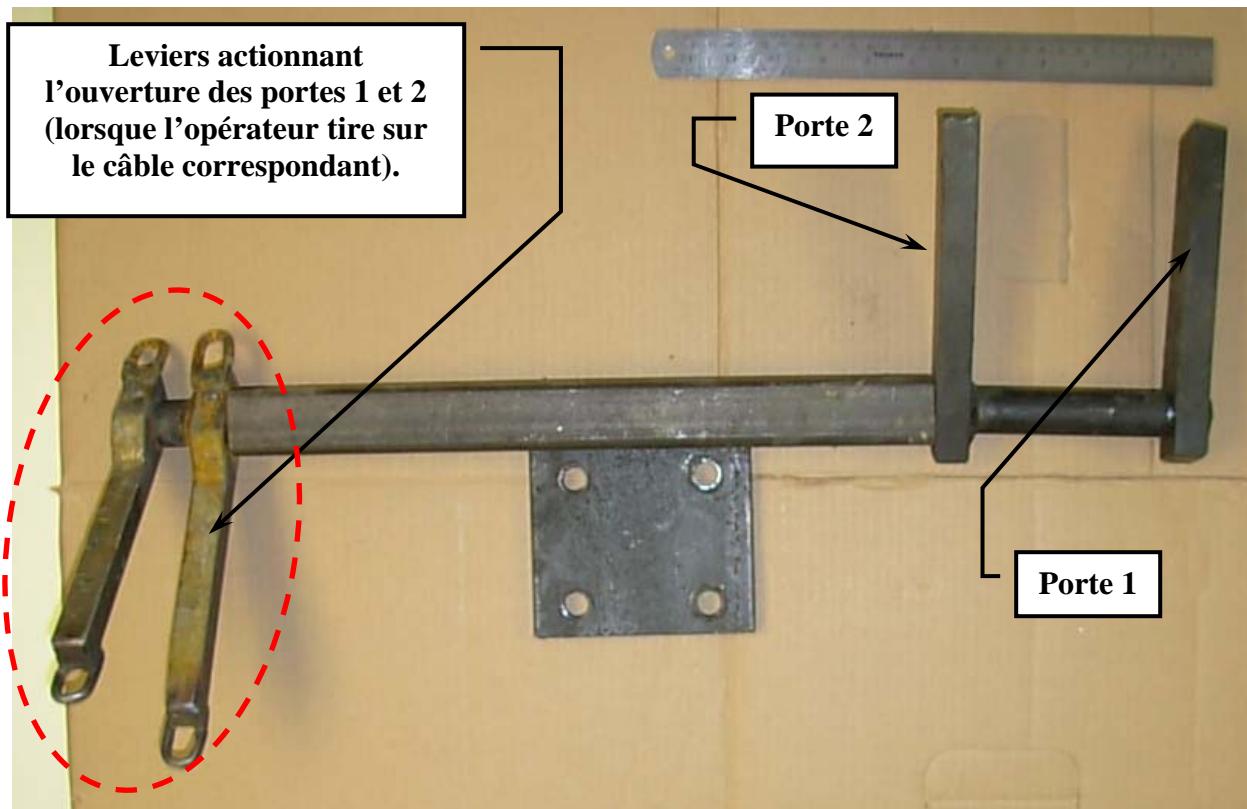
La figure 20 montre le mécanisme des portes 1 et 2 de la partie supérieure du porte-tige prélevé sur la foreuse FA-205. À cause de l'accident, le mécanisme a forcé et il est croche. Les portes se manœuvrent difficilement.

Figure 20 : Mécanisme (portes 1 et 2) de la partie supérieure du porte-tige de la foreuse FA-205
(source : CSST).

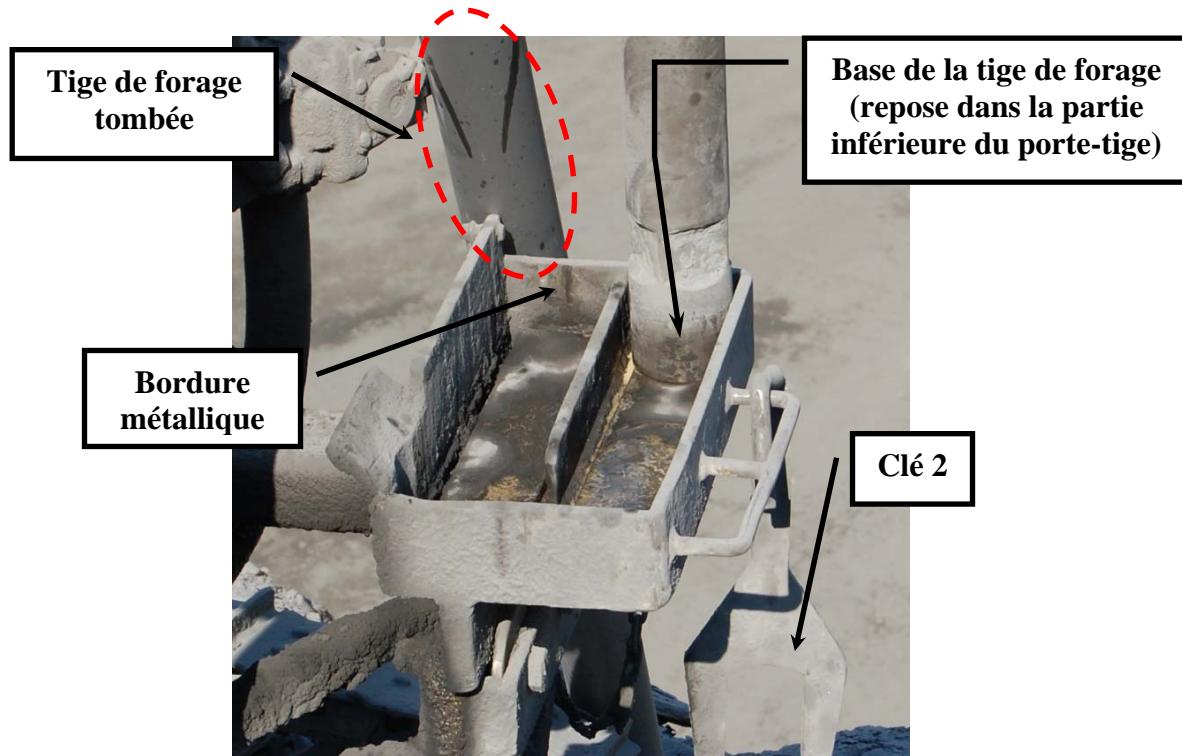
Figure 21 : Partie inférieure du porte-tige sur la foreuse FA-205 (source : CSST).

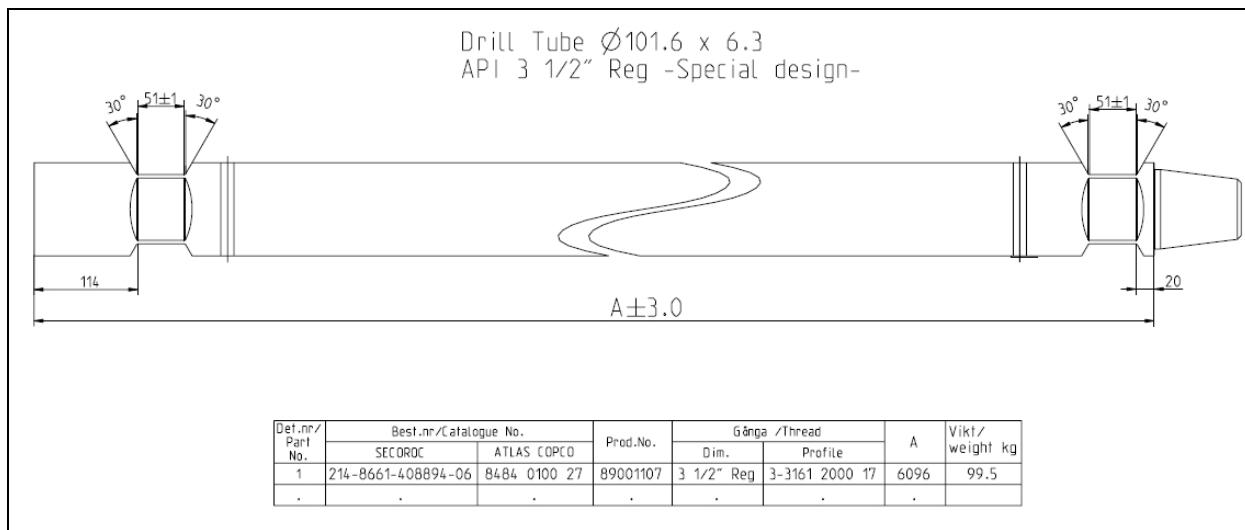
Les tiges de forage utilisées avec ce modèle de foreuse proviennent de la compagnie Atlas Copco. Elles ont un diamètre de 101,6 mm (4 pouces), une longueur de 6,096 m et une masse de 99,5 kg (figure 22).

Figure 22 : Dessin d'une tige de forage, numéro de modèle et dimension (source : Atlas Copco).

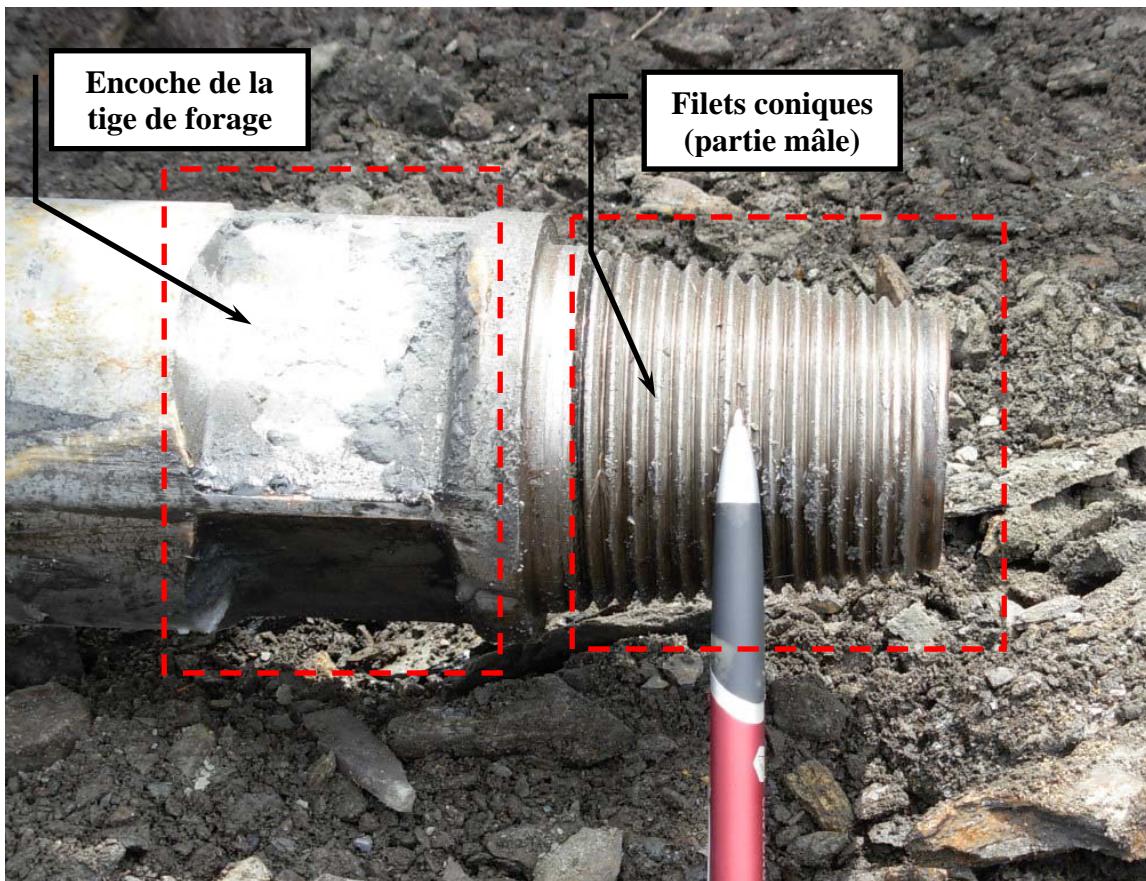
Les filets des tiges de forage sont coniques (figure 23). Chaque tige a une partie mâle et une partie femelle. À l'occasion, les filets coniques de la tige de forage restent partiellement pris avec la tête rotative. Un mouvement quelconque de la tige de forage ou de la tête rotative peut ensuite les séparer. Cette situation est connue des intervenants.

Figure 23 : Photo des filets coniques (partie mâle) de la tige de forage tombée, à la suite de sa récupération⁴ (source : CSST).

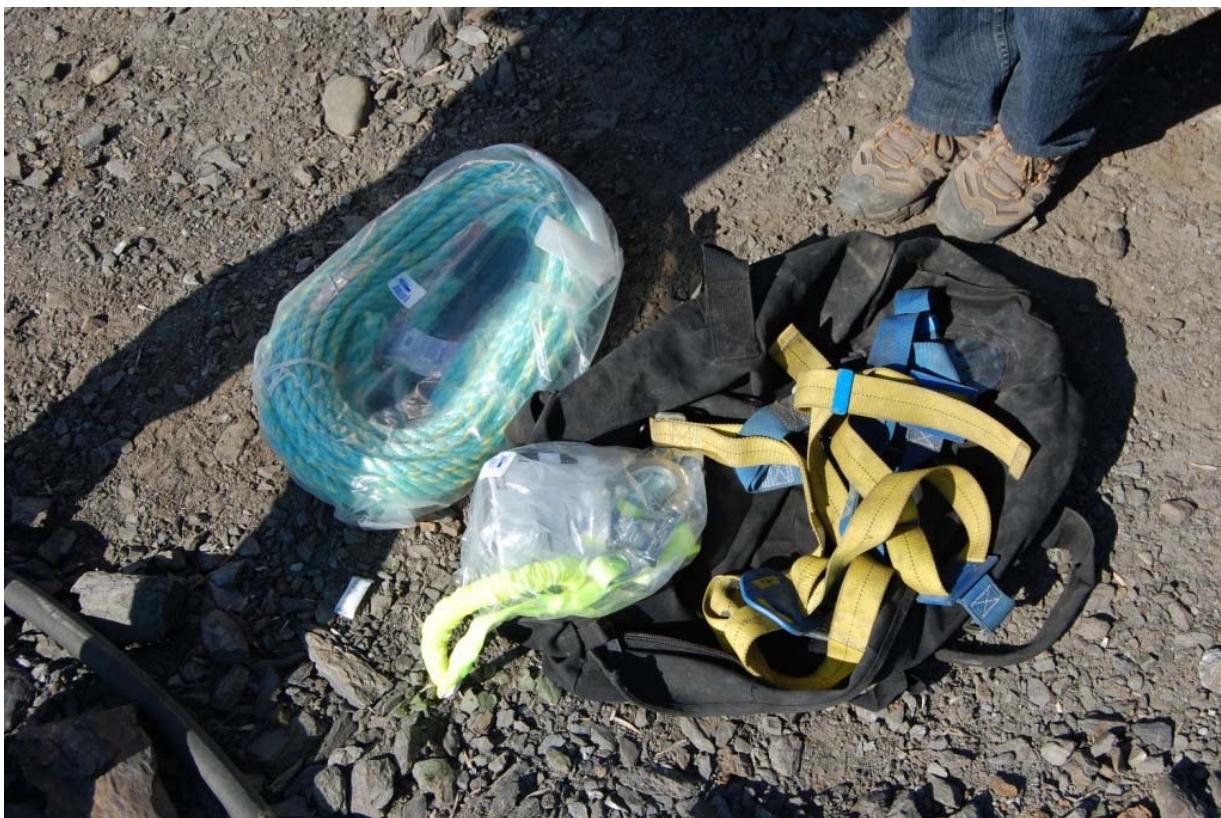
Le foreur ainsi que le stagiaire ne portent pas d'équipement de protection contre les chutes. Un ensemble (harnais de sécurité, coulisseau, lien d'assujettissement, ligne de vie) se trouve dans la camionnette de l'entreprise. C'est l'équipement du foreur. À l'exception du harnais de sécurité, tous les autres équipements sont neufs et encore emballés dans un sac de plastique (figure 24). Outre le harnais de sécurité, les numéros de séries notés sur le formulaire « *emprunt de matériel* » correspondent à ceux trouvés sur les équipements (annexe B4). Le numéro de série sur le harnais est illisible en raison de l'usure. Le harnais retrouvé dans le sac du foreur est inconnu du personnel de DNX Castonguay inc.

Figure 24: Équipements de protection contre les chutes de M. « D » se trouvant dans la camionnette de l'entreprise le jour de l'accident (source: CSST).

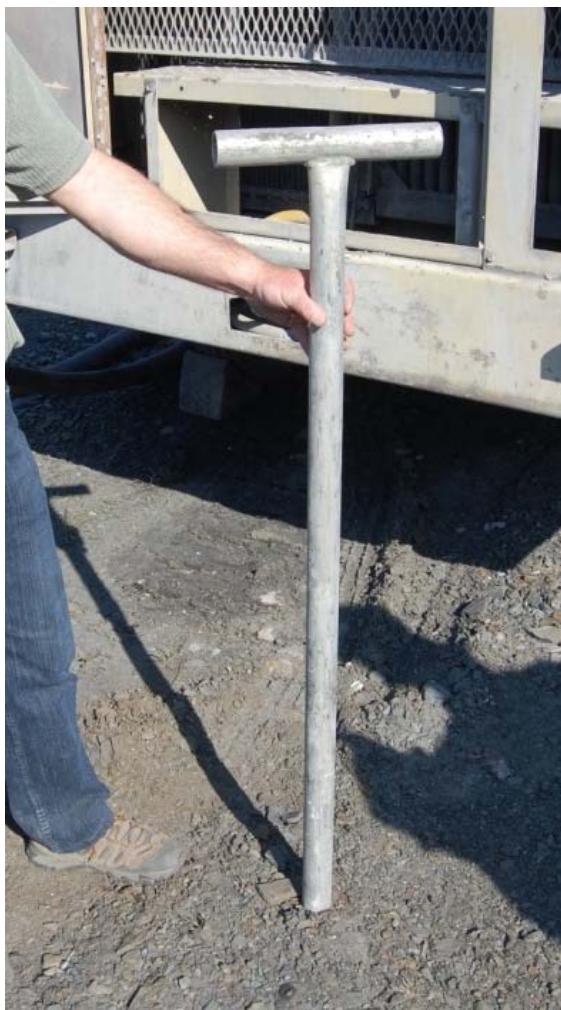
Figure 25: Ancre destiné à être utilisé par les travailleurs pour attacher la ligne de vie (source : CSST).
