RAPPORT D'ENQUÊTE

**Accident mortel survenu à un travailleur
le 19 décembre 2010 à l'entreprise Fonderie Poitras Itée
168, rue Nilus-Leclerc à L'Islet**

Direction régionale de Chaudière-Appalaches

Date du rapport : 19 mars 2012

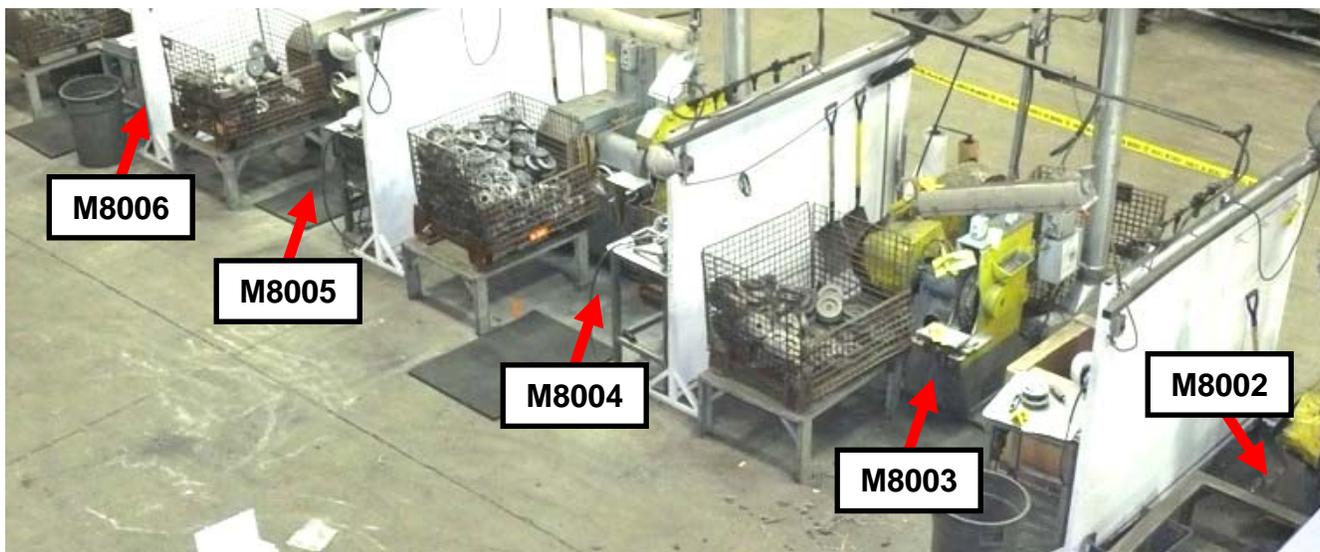
Photo 1 : Postes de meulage

Ce secteur du département de finition est constitué de différents postes de meulage. Six d'entre eux sont alignés côte à côte et séparés par des cloisons. Chacun de ces postes a une dimension d'environ 3 m par 3 m.

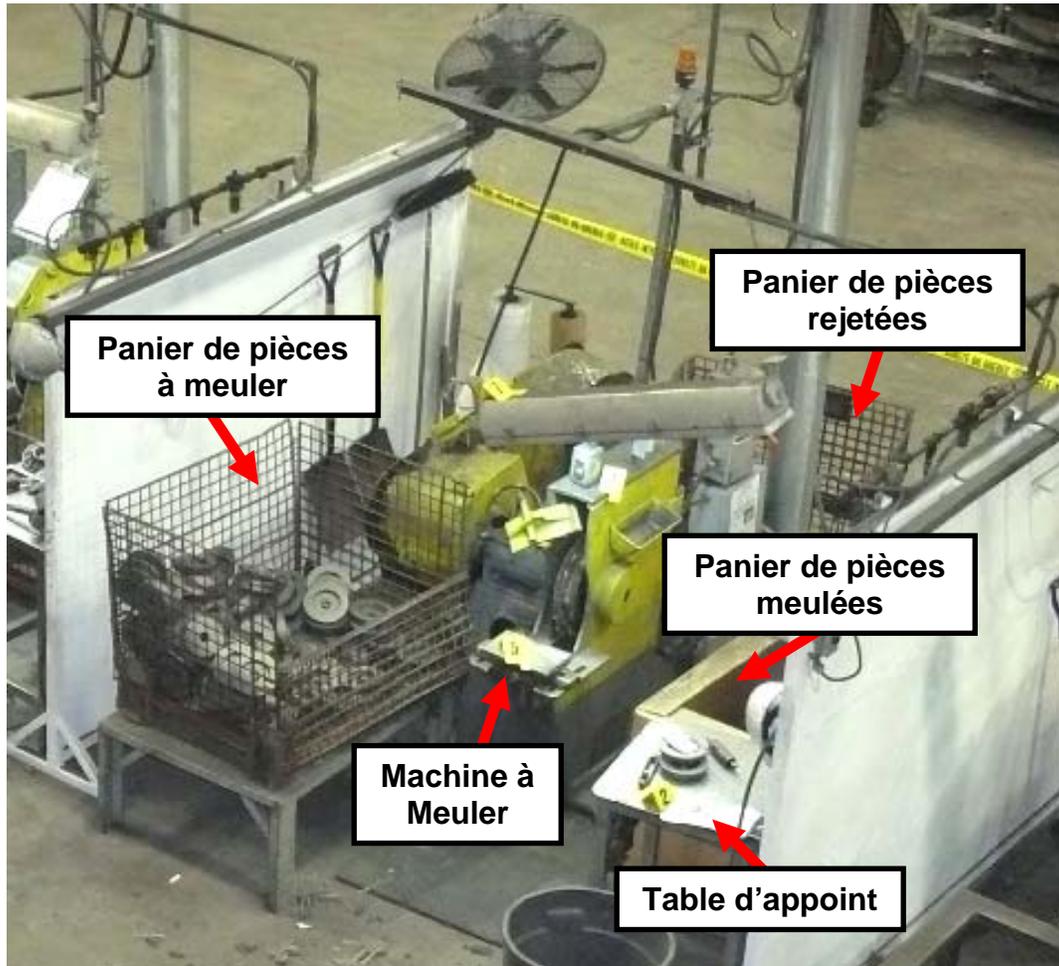
Photo 2 : Poste de meulage de la machine à meuler M8003

Les machines à meuler fixées au plancher **M8001**, **M8002** et **M8003** sont de marque Fox Grinders (ci-après nommée FOX). Trois autres machines à meuler, numérotées **M8004**, **M8005** et **M8006**, sont de marque SETCO.

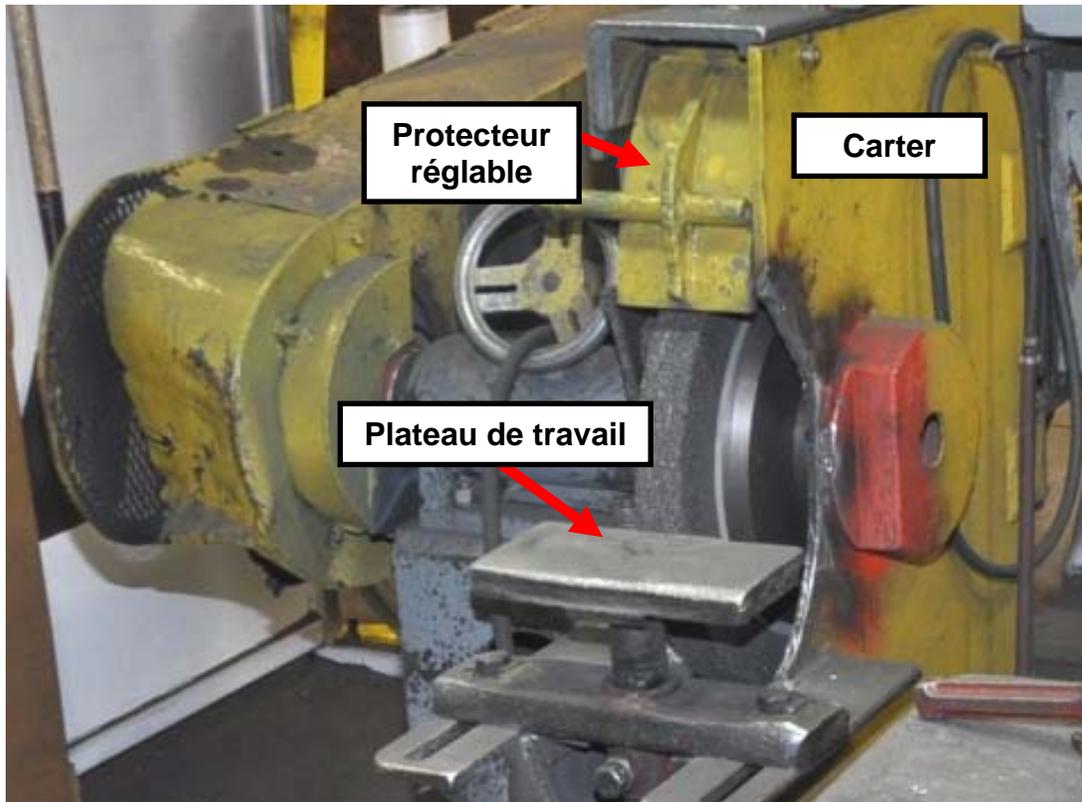
Photo 3 : Machine à meuler M8001 (non impliquée dans l'accident)

Sur la machine à meuler, la meule est placée à l'intérieur d'un carter qui possède une ouverture à l'avant afin de permettre l'activité de meulage. Cette ouverture est réduite par la présence d'un protecteur réglable (pare-étincelle) dans sa partie supérieure. Celui-ci est relié au moteur électrique par un mécanisme d'ajustement. Dans la partie basse de l'ouverture du carter, se trouve un plateau de travail qui doit être ajusté manuellement par les meuleurs sur la **M8001** et la **M8003**.

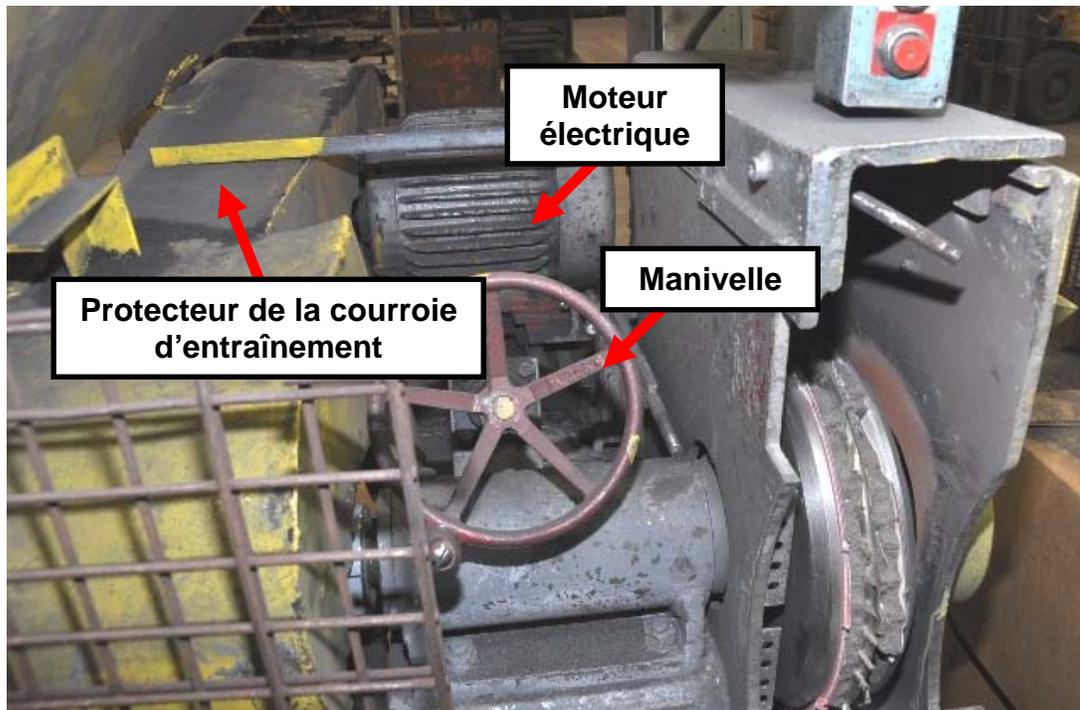
Photo 5 : Vue « avant » de la machine à meuler M8003

La meule est entraînée par un mécanisme composé d'un moteur électrique, d'une poulie fixe, d'une courroie de transmission et d'une poulie variable.

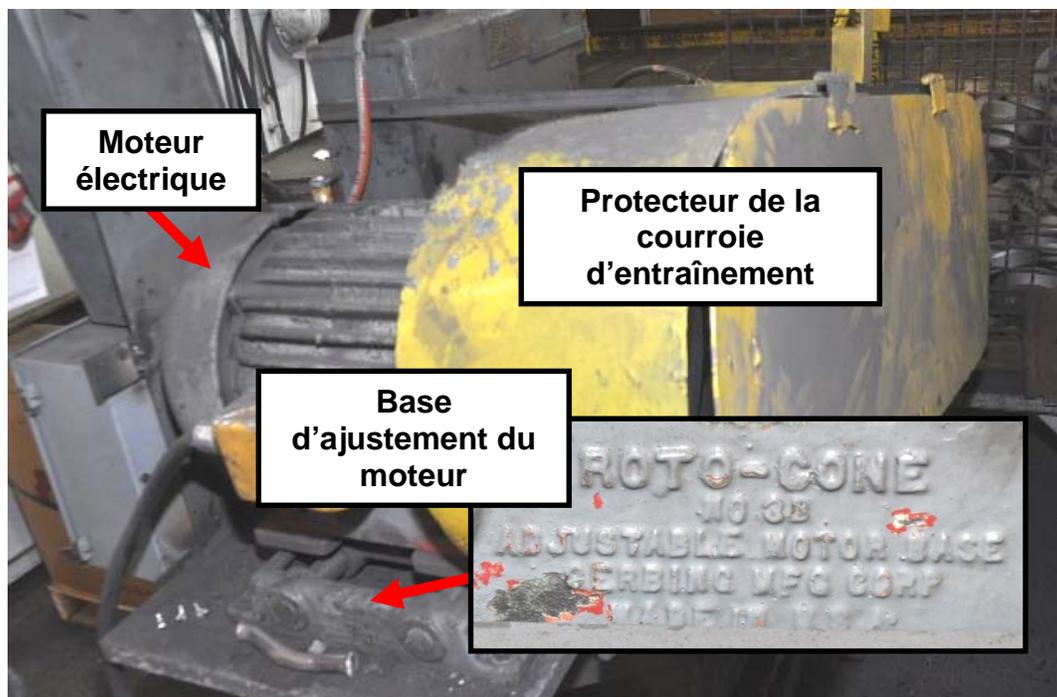
Photo 6 : Vue « arrière » de la machine à meuler M8003

Cet éloignement du moteur entraîne également le rapprochement de la courroie du centre de la poulie variable et augmente ainsi la vitesse de rotation de la meule afin de maintenir la vitesse tangentielle.

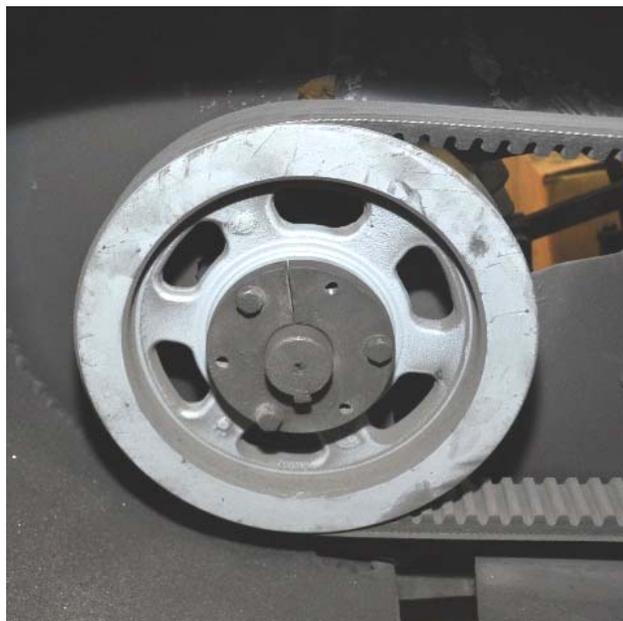
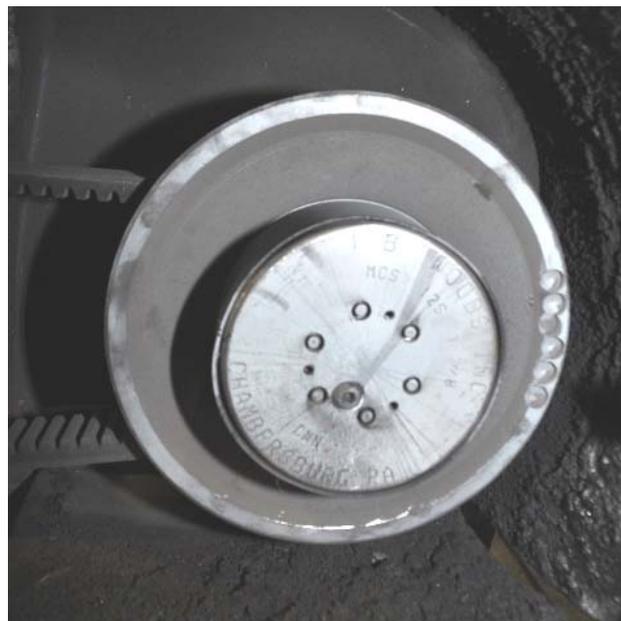
**Photo 7 (gauche) : Poulie « fixe » montée sur l'axe de rotation du moteur
Photo 8 (droite) : Poulie « variable » montée sur l'axe de rotation de la meule**

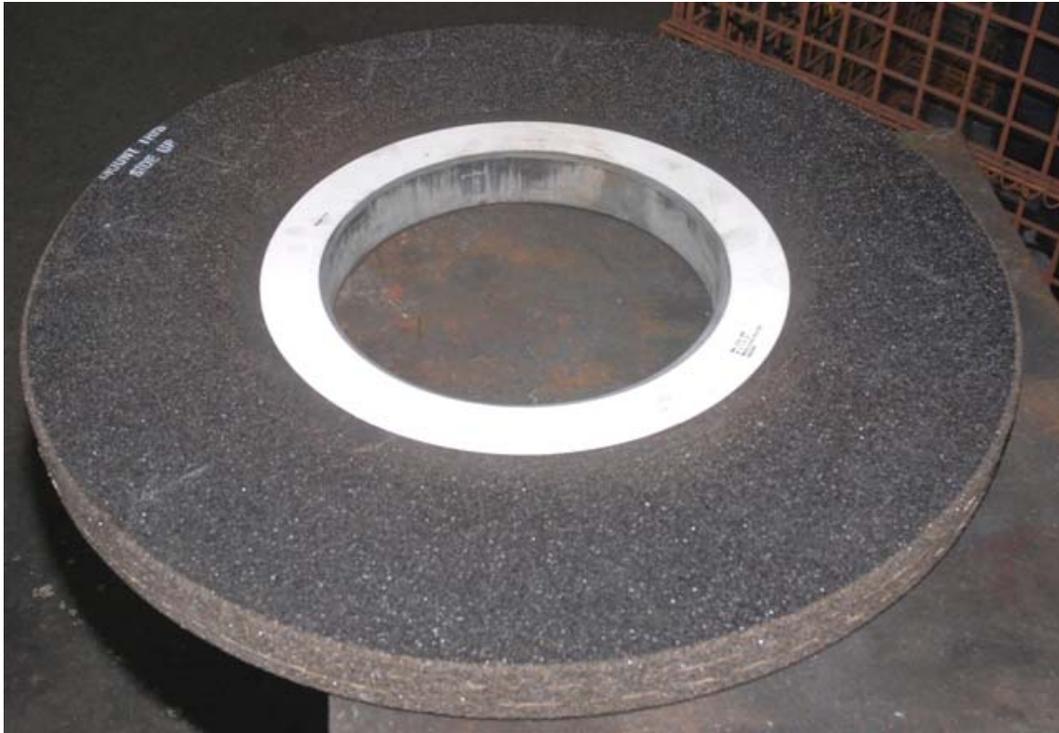
Photo 9 : Meule du même lot que celui impliqué dans l'accident

Les meules ont une épaisseur de 0,048 m (1,9 po). Sur le plan radial, les meules sont composées de cinq sections soit trois couches de granulat séparées les unes des autres par une couche en treillis de fibre de verre.

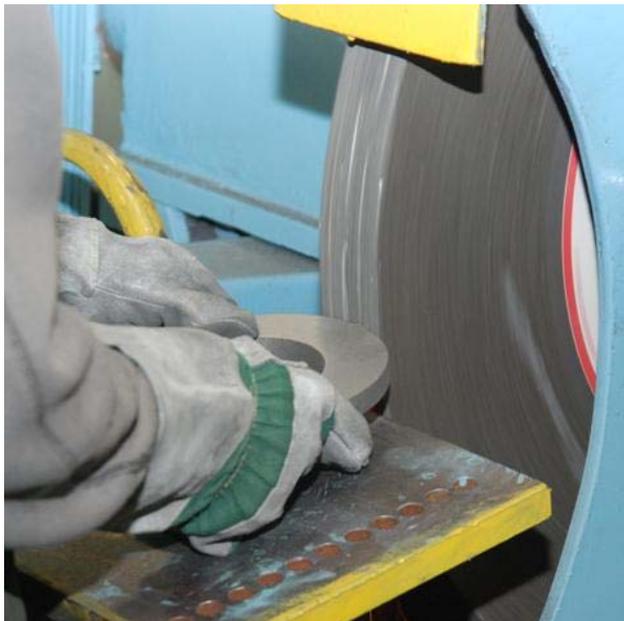
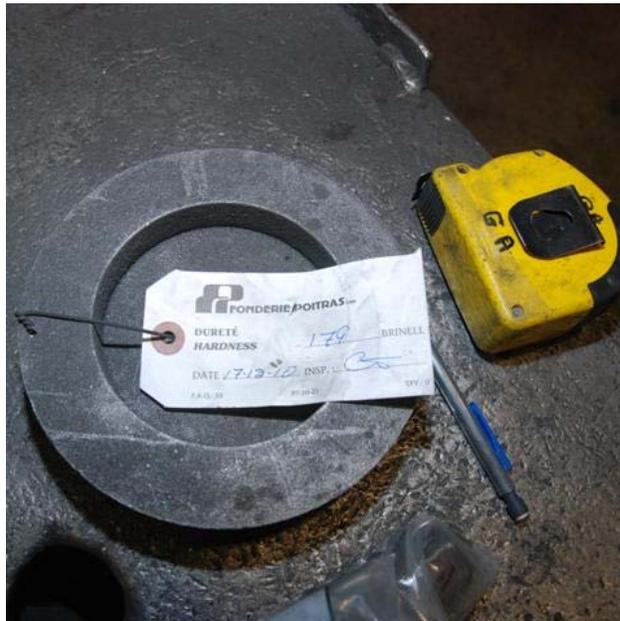
Photo 10 (gauche) : Meuleur en position d'ébarbage sur une machine à meuler
Photo 11 (droite) : Échantillon des pièces destinées à être meulées

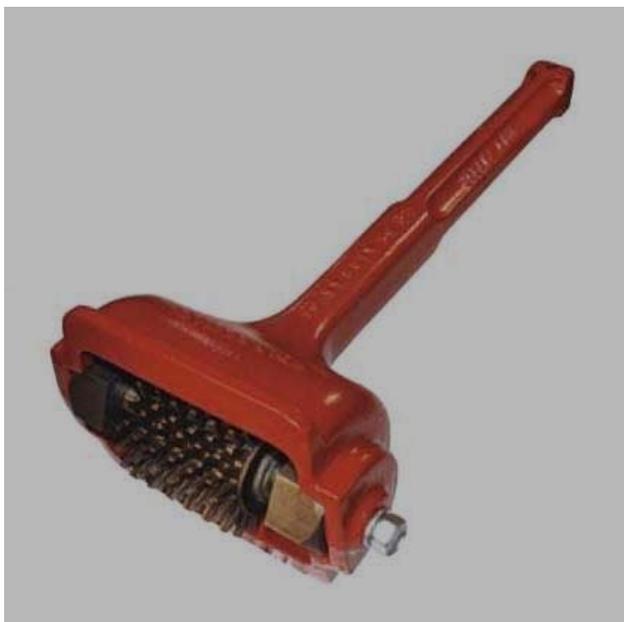
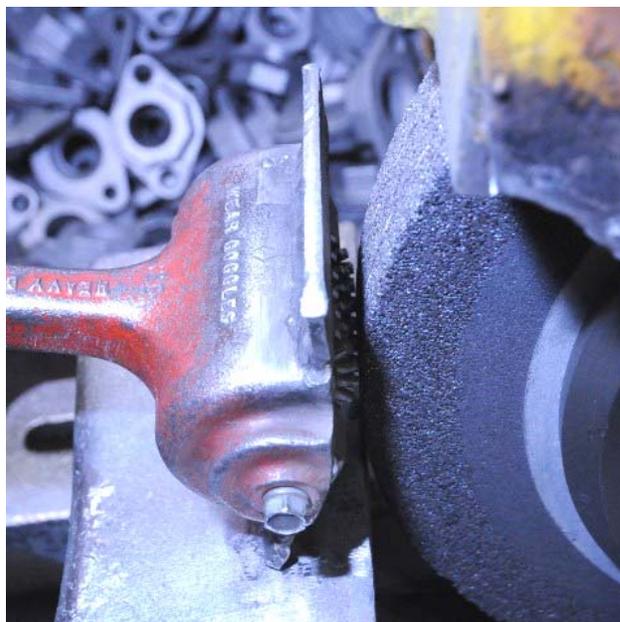
Pour augmenter l'efficacité (agressivité) de la meule, le meuleur doit aussi périodiquement redresser (rectifier) le grain de la meule à l'aide d'un dresseur à molette. Ceci augmente la rapidité de meulage et diminue l'effort requis par le meuleur.

Photo 12 (gauche) : Dresseur à molette
Photo 13 (droite) : Dresseur à molette en position de dressage

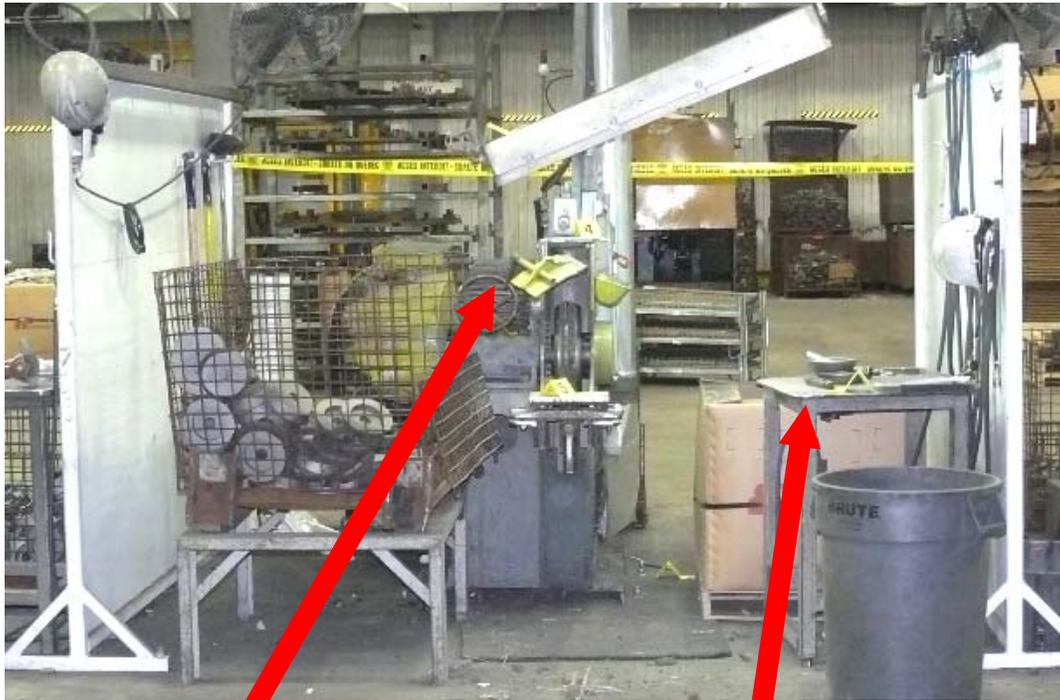
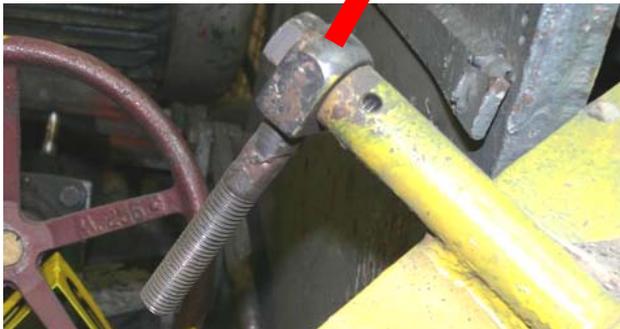
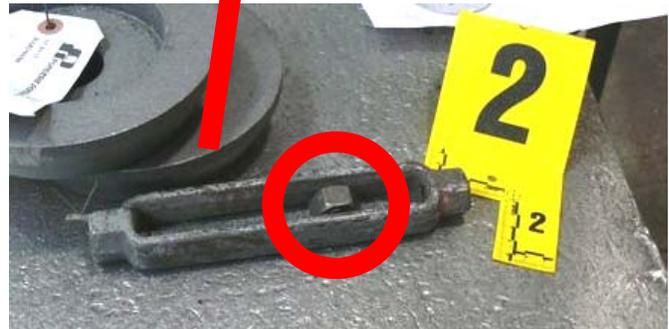
Le tendeur à œillet devant faire la jonction entre la tige filetée du protecteur réglable de la **M8003** a été trouvé sur la table adjacente à la machine à meuler.

Photo 13 à 15 : Localisation du tendeur à œillet et de son écrou verrouillant

A posteriori, il n'est pas possible de préciser si le retrait du tendeur est strictement dû à une manipulation humaine ou si les vibrations de la machine à meuler observées par les autres travailleurs dans les heures et les jours précédents l'accident, ont pu amorcer ce retrait. Il n'est pas possible non plus de préciser la ou les causes de ces vibrations.

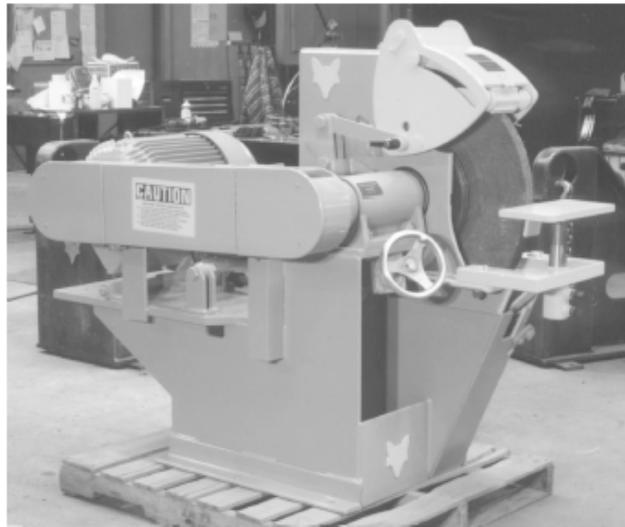
La section 4.3.3.1.1 de l'édition 2000, de la norme B7.1 prévoit pour les machines à meuler fixées au plancher « *floor stand grinders* » munies d'une meule d'un diamètre de 0,61 m (24 po) ou plus doit être munie d'un « *self-closing guard* » (protecteur à déclenchement de fermeture automatique (traduction libre)) ou d'un moyen offrant une sécurité équivalente. Ce dispositif de protection est situé à l'intérieur du carter. Il doit réagir en cas de rupture de la meule en fermant le carter.

Photo 14 : Extrait de la norme B.7.1 édition 2000 montrant un exemple de « floor stand grinder » muni d'un protecteur à déclenchement de fermeture automatique

la nouvelle machine à meuler qui utilise une meule de plus de 60 cm (24 po) doit être munie d'un protecteur à déclenchement de fermeture automatique qui ferme l'ouverture du carter en cas de rupture de la meule ou d'un moyen de protection équivalent. Cette échéancier est de cinq ans pour les machines existantes.

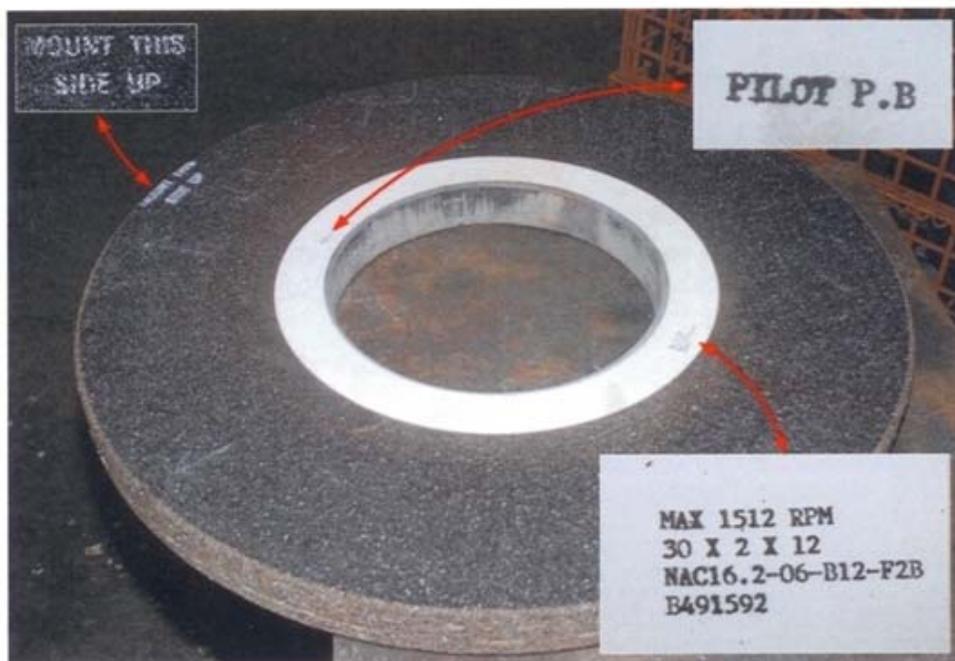
La vitesse de rotation maximale prescrite par le manufacturier (*Bates*) et inscrite sur la meule est de 1 512 RPM (photographies 1 à 6). Selon M. Herb Spencer de *Bates*, cette valeur comporte un facteur de sécurité de 50%. En effet, le manufacturier procéderait à des essais en rotation de chaque meule, et la meule en cause aurait été testée à une vitesse de 2 268 RPM, sans se pulvériser. Cette valeur a été consignée sur une fiche « Order Notification » dont nous avons obtenu copie (annexe A).

Photo 1 : Meule du même lot que la meule impliquée dans l'accident

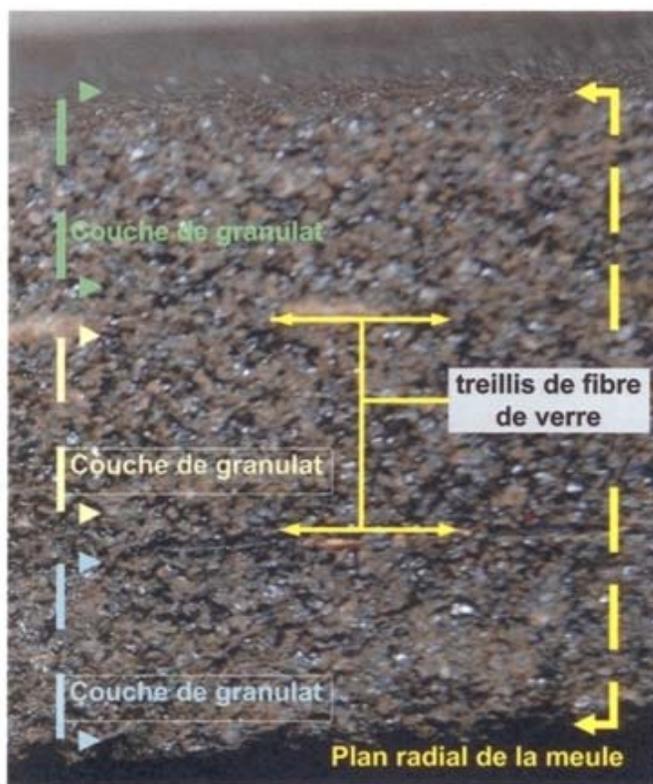
Photo 2 : Structure radiale de la meule

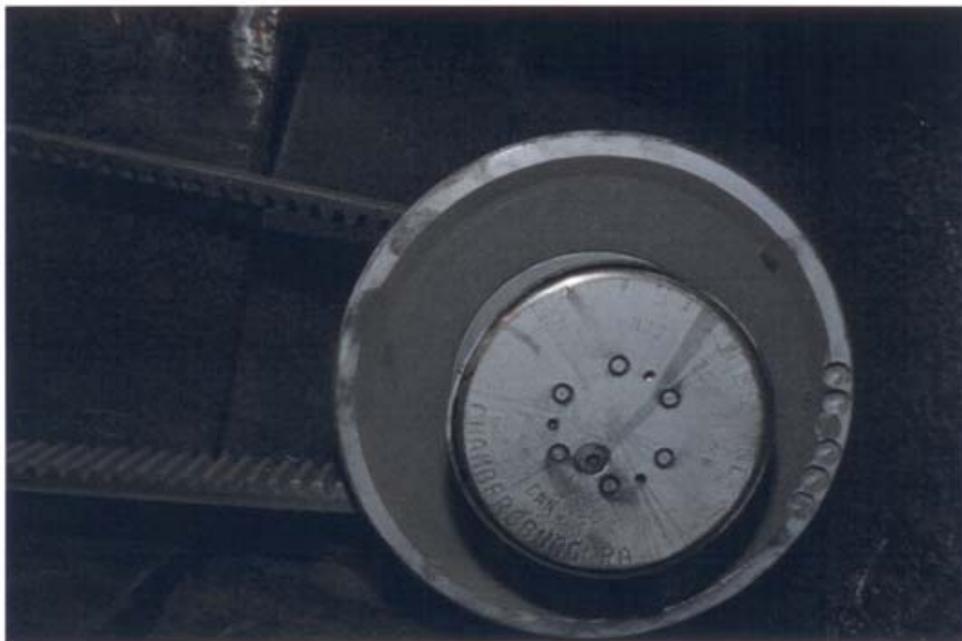
Photo 11 : Poulie variable de la meule M8003

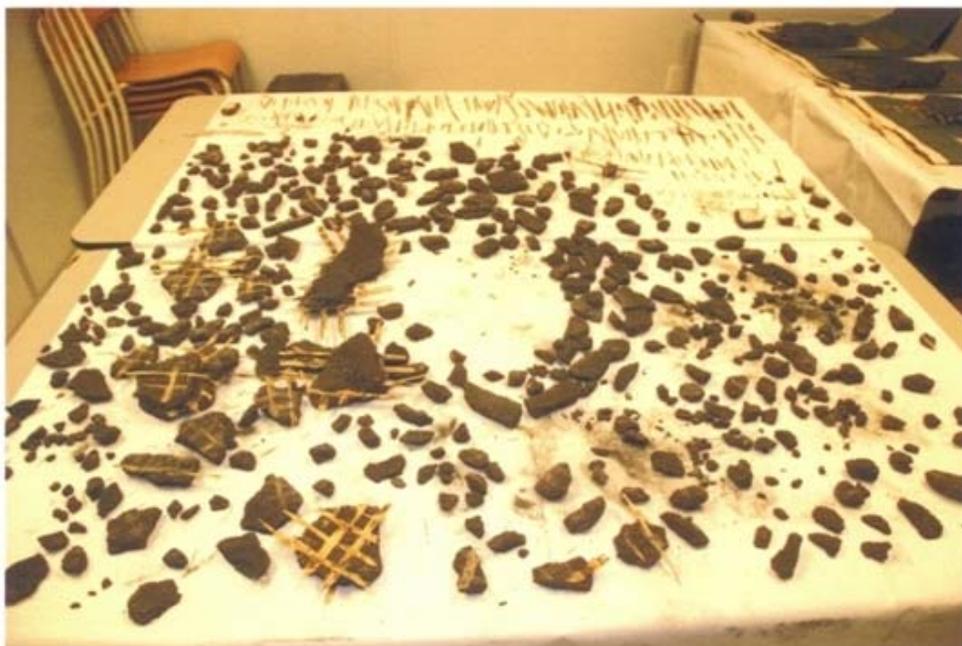
Considérant le type de dommages et l'état de destruction quasi complète de la meule en cause, l'examen visuel de cette meule et de ses restes ne nous permet pas, à lui seul, de conclure à la cause de sa défaillance.

Photo 12 : Débris de la meule M8003 qui ont été récupérés

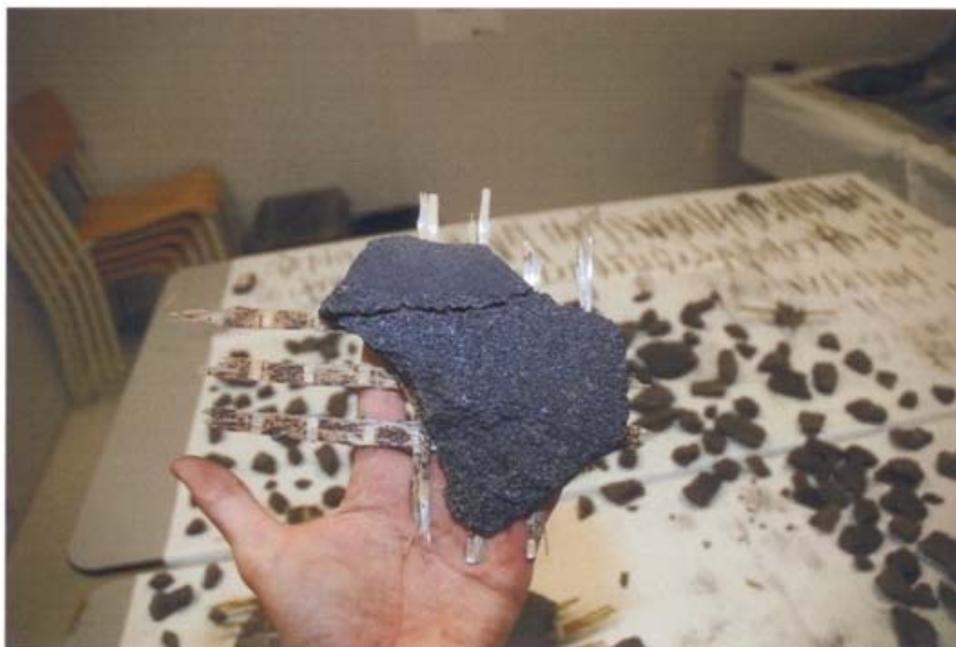
Photo 16 : Débris montrant une délamination

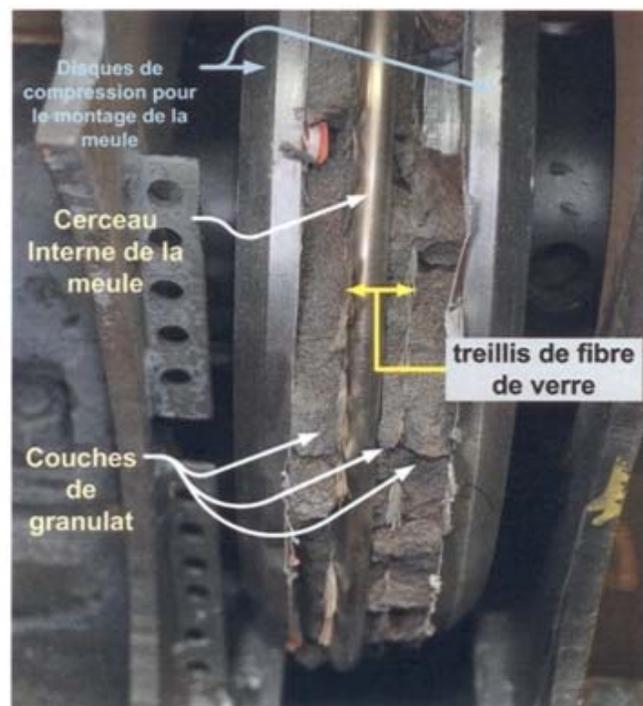
Nous avons retiré de la meuleuse la partie restante de la meule. Le diamètre extérieur était d'environ 16 pouces, ce qui correspondait avec la délimitation du papier d'identification de la meule. La surface radiale (diamètre externe) présentait un aspect « effiloché » et non homogène, comportant des fissures dans tous les plans (radial et axial). Nous n'avons pas noté un patron de fissures dominant.

Photo 22 : Vue frontale de la portion de la meule restante dans la meuleuse

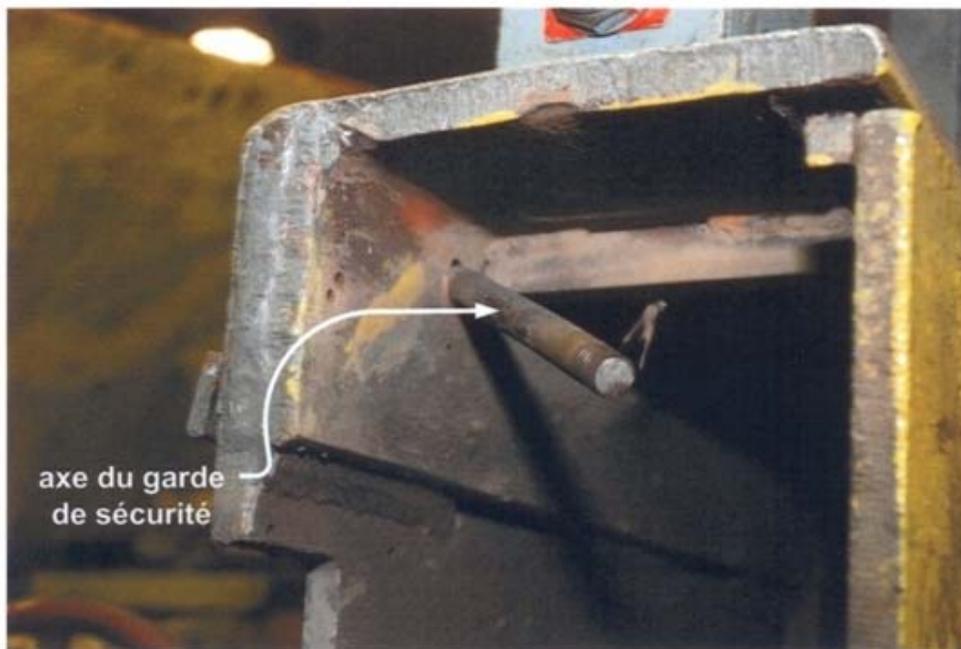
L'analyse des déformations et des bris observés à la meuleuse et au niveau du poste de travail nous permet de déterminer, objectivement, que ces dommages sont survenus en conséquence de la désintégration de la meule. Ces déformations et bris ne sont donc pas en lien avec la cause de la désintégration de cette meule. En effet, aucune pièce ou trace de coincement n'a été observée sur la meuleuse ou dans ses environs.

Photo 25 : Portion haute avant de la volute de la meuleuse; l'axe du garde de sécurité est tordu

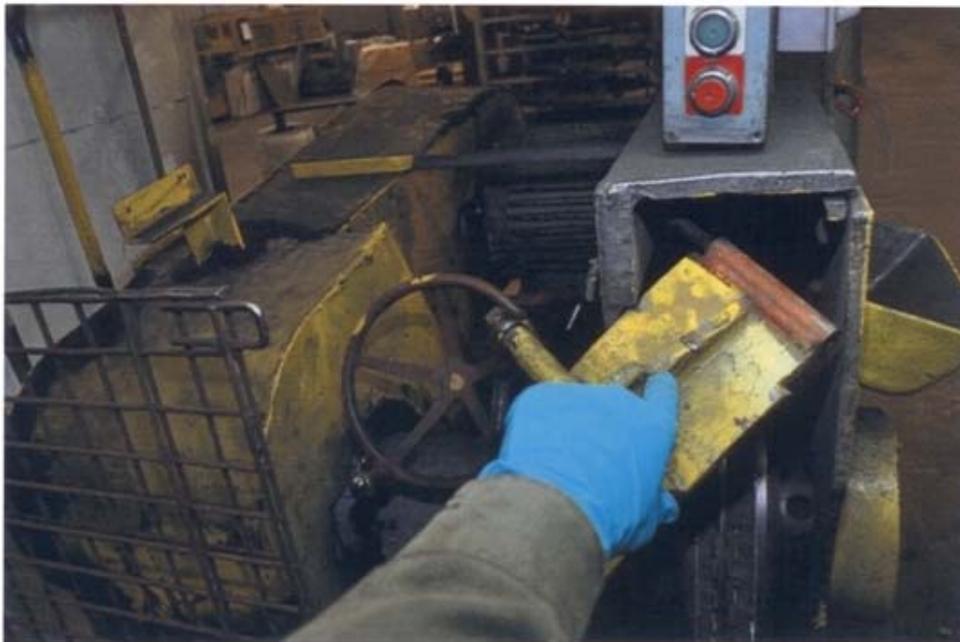
Le tendeur à œillet (« turnbuckle »), qui faisait partie du système d'auto-ajustement du garde de sécurité, était complètement dévissé et sorti de son attache. Cette pièce n'était pas endommagée. Cette condition n'était pas une conséquence de l'accident car cette pièce avait été retirée de son attache avant l'accident, ceci par une intervention humaine. Nécessairement, le garde de sécurité pendait par son axe et devait s'appuyer sur la meule au moment de l'accident. Le garde n'était donc plus fonctionnel au moment de cet accident et il frottait littéralement sur la meule en rotation (photographies 27 et 28).

Photo 27 : Positionnement du garde de sécurité de la meuleuse après l'accident

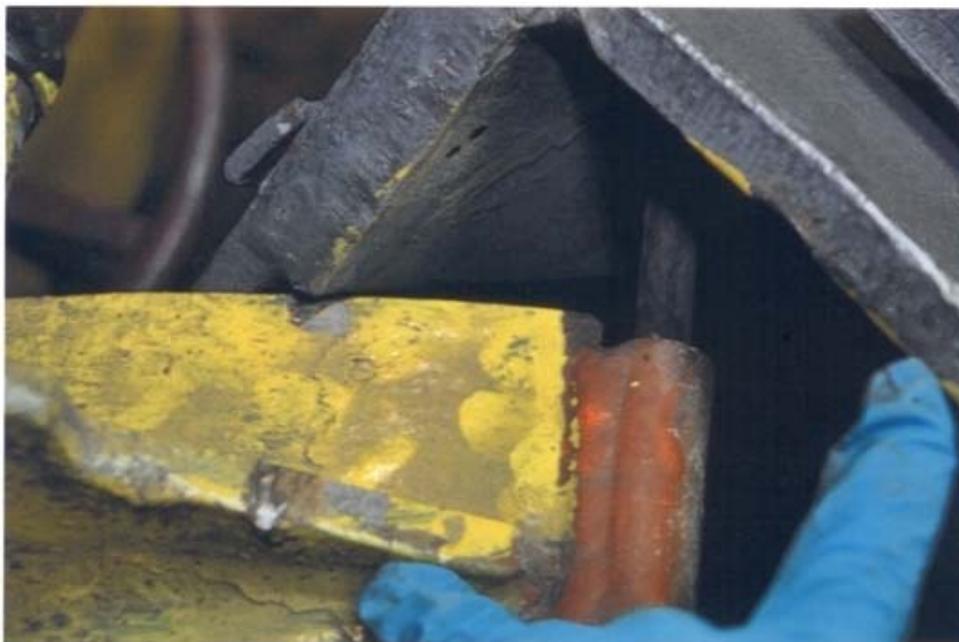
Photo 28 : Vue rapprochée de la position du garde de sécurité par rapport à la volute avant de la meuleuse

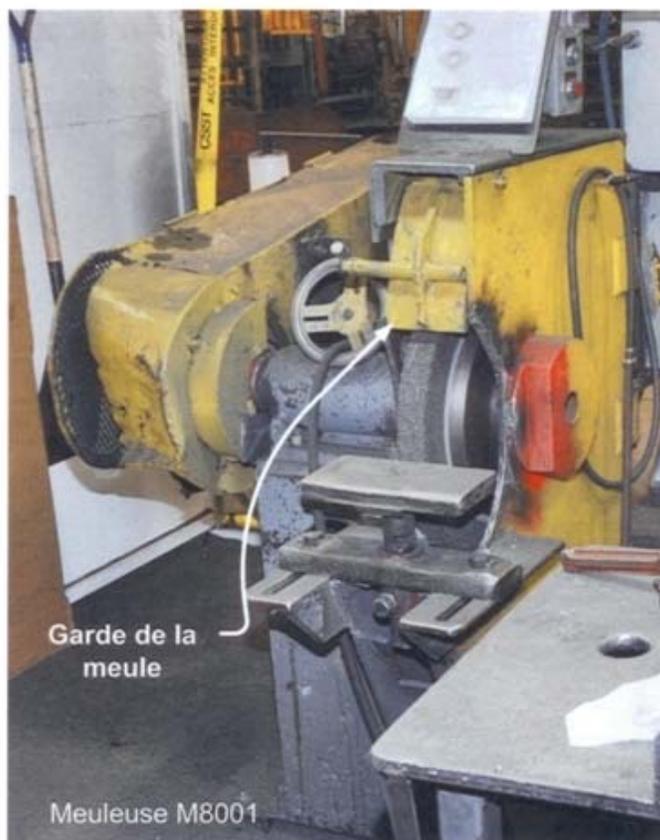
Photo 29 : Vue du garde de sécurité de la meule M8001; ce garde de sécurité est à la bonne position

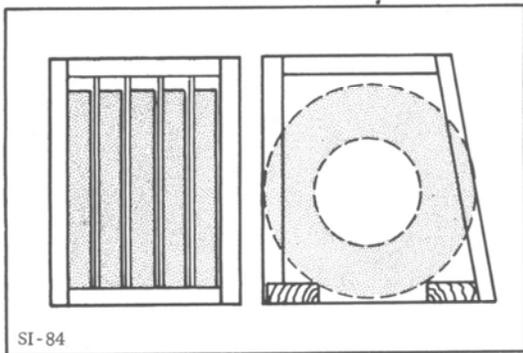
Figure 6-1 Storage Rack

When wheels are not in use they must be carefully placed in suitable racks to prevent breakage, see Figure 6-1.

The storage area cannot be subject to high humidity, freezing temperatures, or extreme temperature changes. The wheels should be placed in the rack vertically with separators between wheels. The racks should be marked with complete specifications of the wheel. Be sure to mark the date of purchase on the wheel or rack so the oldest wheels can be used first to prevent lengthy storage.

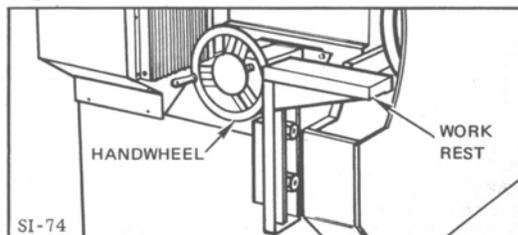
Figure 7-2 Speed Control Handwheel

The speed control handwheel, located on the front of the machine, is used to adjust the wheel speed, see Figure 7-2. As the wheel wears, turn the speed control handwheel clockwise (only when machine is running) until the wheel is 1/8" from the guard top.

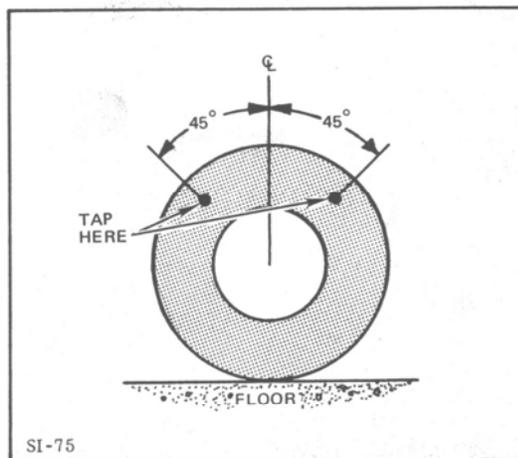
Figure 8-2 Ring Testing Wheel

6. Perform the ring test on all vitrified bonded wheels as follows. The wheel must be dry and free from sawdust. Place the wheel vertically on a clean hard floor. Tap the wheel gently with a nonmetallic implement, such as a wooden mallet, at points 45 degrees on each side of the vertical center line and about 1" or

2" from the periphery as indicated in Figure 8-2. Then rotate the wheel 45 degrees and repeat the test. A sound wheel will have a clear ring and a cracked wheel will have a dead sound. (DO NOT USE A DAMAGED OR UNBALANCED WHEEL.)

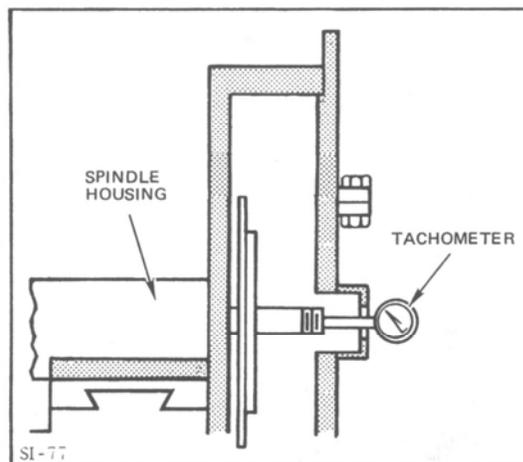
Figure 9-1 Checking Spindle Speed

12. Press the START button and allow the machine to run for one minute.
13. Check spindle speed by inserting tachometer probe through access hole in wheel guard cover as shown in Figure 9-1. Figure 9-2 is a wheel speed conversion table showing the spindle speed in rpm necessary to obtain either 9,500 sfpm or 12,500 sfpm with grinding wheels from 18" to 30" in diameter. If, with the wheel advanced until 1/8" clearance exists between wheel guard lip and wheel face, the spindle speed is incorrect, drive belts and sheaves are worn and must be replaced. See TO INSTALL NEW DRIVE BELT(S) in section B of this manual.

Diameter of Wheel in Inches	Spindle RPM Required	
	For 9,500 sfpm	For 12,500 sfpm
18	2016	2655
20	1814	2390
22	1649	2170
24	1512	1990
26	1395	1840
28	1296	1705
30	1210	1595

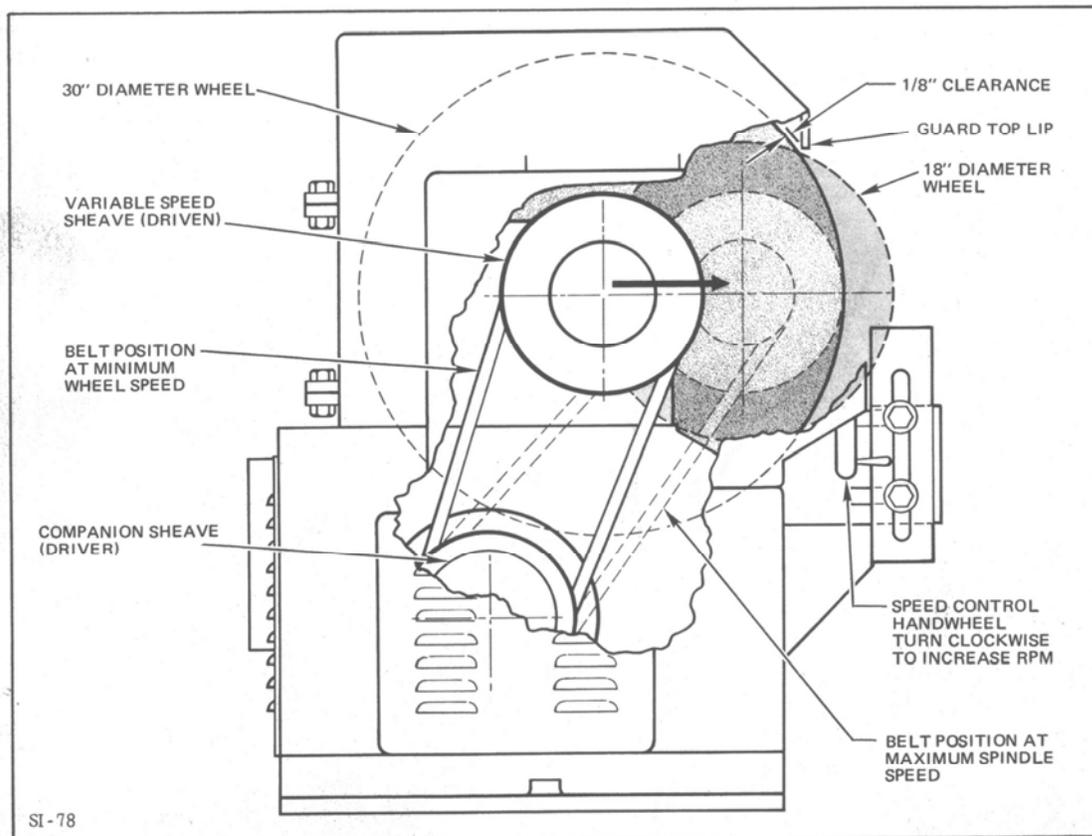
Figure 10-1 Speed Change Mechanism

There is no speed adjustment possible other than the replacement of worn parts and none should be attempted. Do not allow the guard top lip to become ground off so as to permit overspeed positioning of the spindle to compensate for a worn belt and/or worn sheave. Maintain the machine in good operating condition by replacing worn parts. Do not compromise operator safety.
