## **RAPPORT D'ENQUÊTE**

**Accident mortel survenu le 11 juin 2014 à un travailleur de  
l'entreprise Climchauffe Inc. chez un client résidant  
au 634, rue Beaumanoir à Thetford-Mines**

**Direction régionale de la Chaudière-Appalaches**

**Date du rapport : 13 janvier 2015**

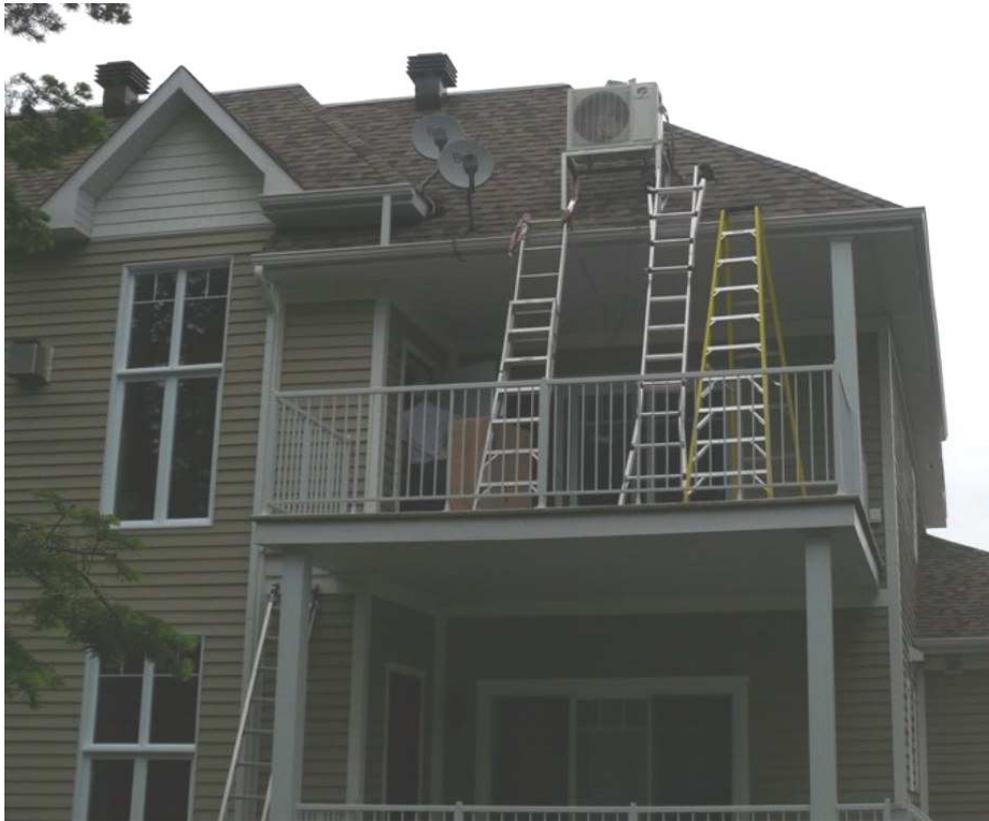
**Vue générale du lieu de l'accident.**

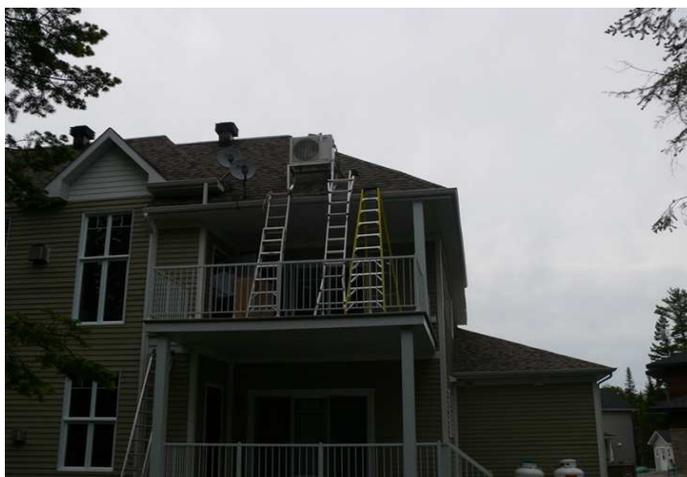
Une toiture surplombe le balcon. Sur celle-ci, un support métallique a été fixé afin de permettre l'installation de la thermopompe, ci-après nommée unité extérieure, de l'unité de climatisation.

**Vue arrière de l'immeuble.**

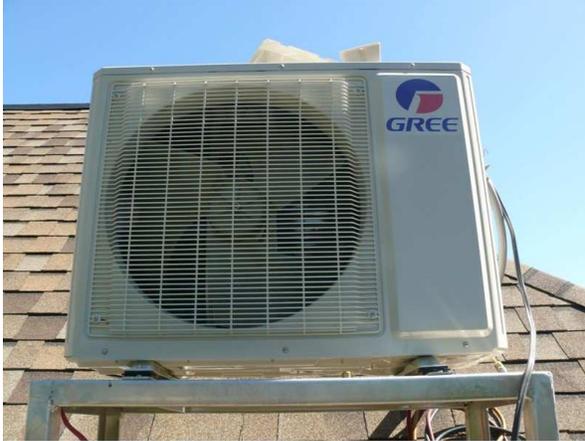
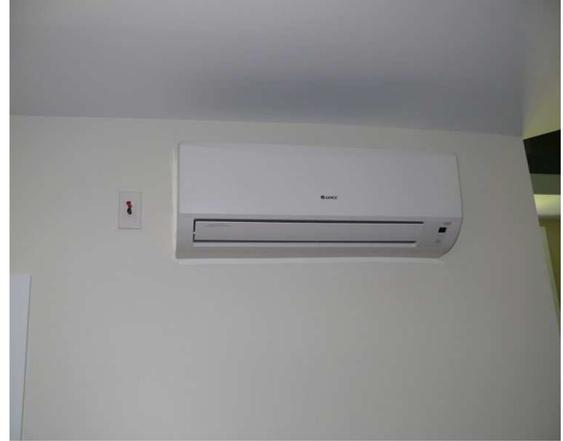
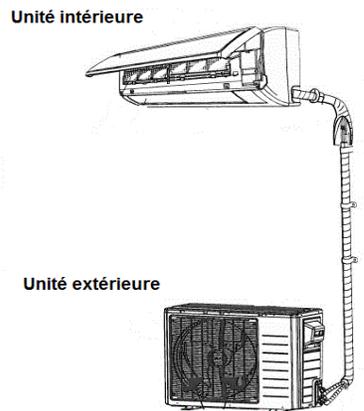
#### Schéma explicatif.

Unité extérieure

Unité intérieure

L'unité extérieure est raccordée au panneau de distribution électrique principal de la résidence sur un circuit de 240 V – 20 A (ampères). Elle a une capacité de 18 000 BTU, ce qui correspond à une puissance de 5275 W (watts).

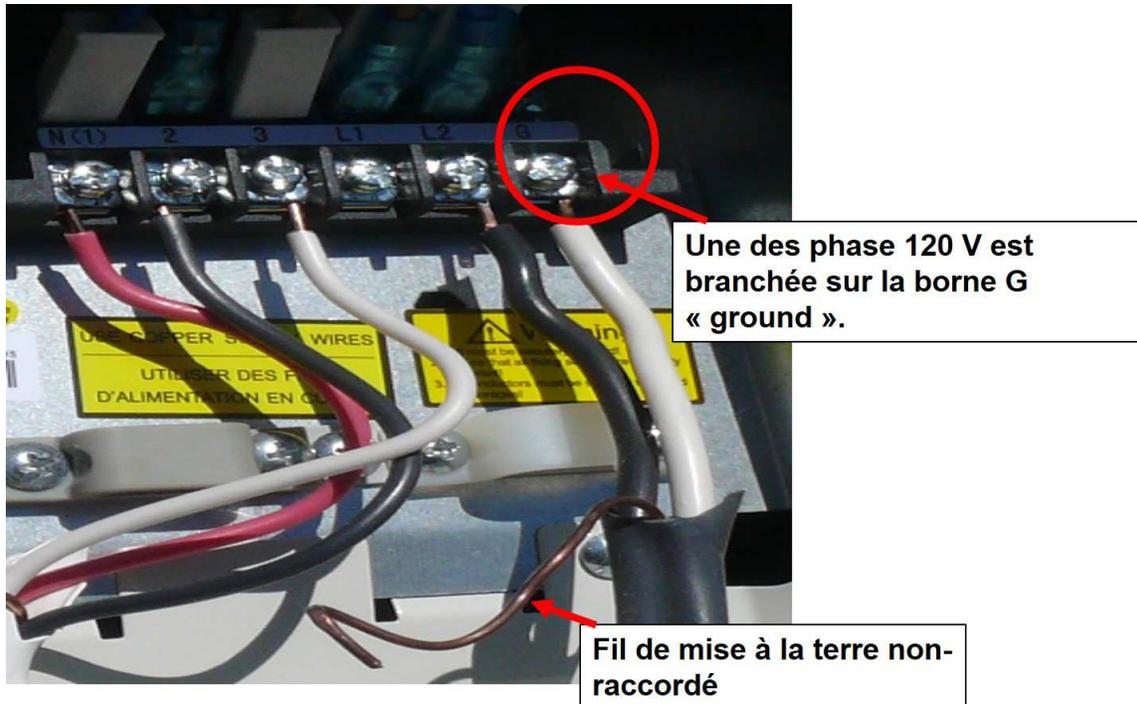
- L'une des phases 120 V est raccordée à l'une des bornes 120 V de l'unité et que l'autre phase 120 V est raccordée à la borne de mise à la terre de l'unité;
- le fil de mise à la terre (fil nu du câble) n'est pas raccordé à l'unité extérieure.

#### Raccordements électriques erronés sur l'unité extérieure.

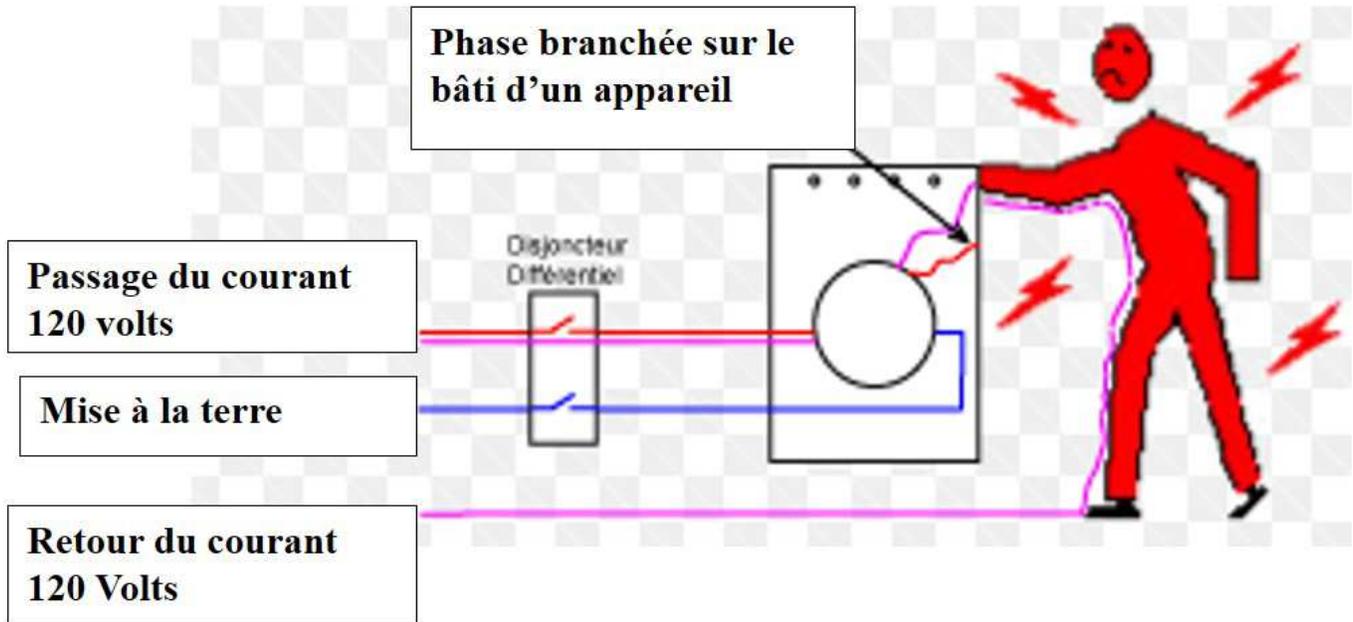
- Une décharge électrique de 120 V si le travailleur pose l'une de ses mains sur le fil de mise à la terre qui n'était pas relié à l'unité extérieure, mais relié à la mise à la terre du circuit par le panneau de distribution localisé dans le garage de la résidence. Selon cette possibilité, le travailleur a servi de conducteur de mise à la terre pendant un certain temps.
- Une décharge électrique de 240 V si le travailleur pose l'une de ses mains sur le bornier de raccordement de l'unité extérieure, touchant alors l'autre phase 120 V. Selon cette possibilité, le travailleur a servi de charge électrique dont la valeur en courant n'aurait pas été suffisamment élevée pour faire déclencher le disjoncteur, mais assez forte et longue pour causer une électrocution.

Dans les deux cas, le travailleur a servi de chemin pour le passage du courant car ce dernier ne possède qu'une certaine résistance au courant électrique.

**Schématisme d'une décharge électrique causée par une mauvaise isolation ou une mise à la terre déficiente.**

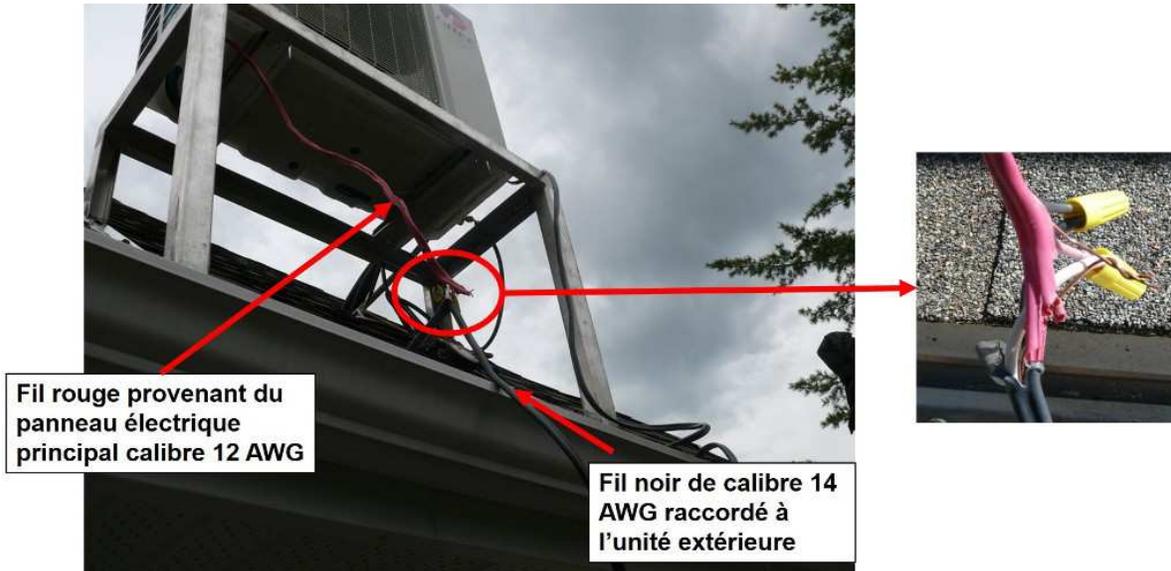
- Un raccordement est réalisé avec des connecteurs, sans boîte de jonction, entre le câble venant de l'intérieur de la résidence et un autre câble extérieur. De plus, ces deux câbles ne sont pas du même calibre. Le fil rouge est de calibre 12 AWG, (American Wire Gauge). Le fil noir qui est raccordé à l'unité extérieure est de calibre 14 AWG.

### **Raccordement entre le câble électrique provenant de l'intérieur de la résidence et le câble raccordé à l'unité externe.**

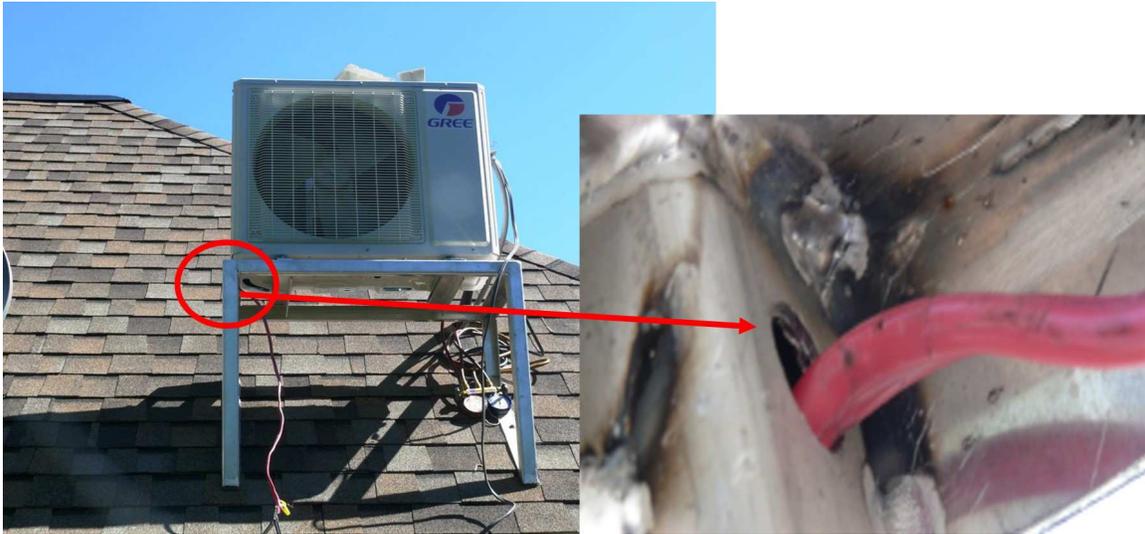
- La partie de câble qui sort du comble pour entrer dans une des pattes du support sur lequel est installée l'unité externe a été abîmée par son passage dans une tubulure de métal. Ce câble ne possède pas une gaine conforme pour l'extérieur ni de connecteurs pour le protéger et le sécuriser.

**Fil provenant du panneau électrique qui a été passé dans l'une des pattes du support de l'unité extérieure.**

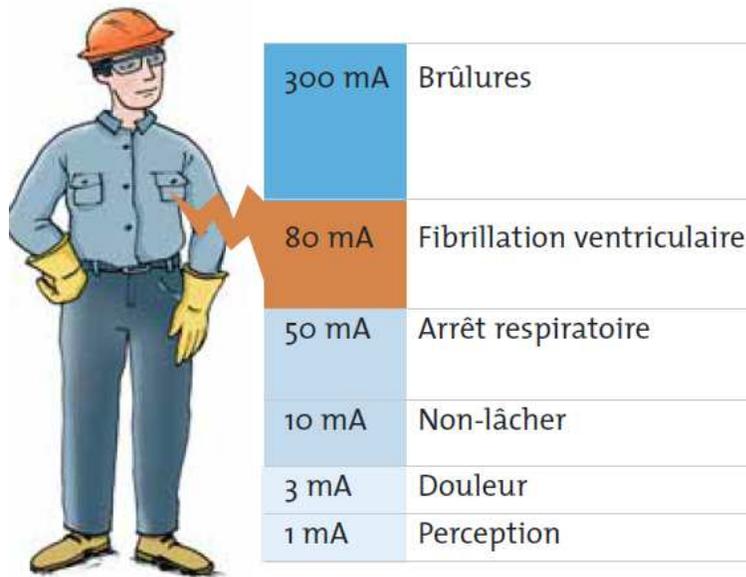
L'échelle suivante fournit un aperçu des effets ressentis.

80 milliampères (mA) sont suffisants pour causer une fibrillation ventriculaire (action désordonnée du muscle cardiaque) qui résulte du passage du courant au travers du corps. Cette situation entraîne un arrêt de la circulation du sang pouvant provoquer la mort.

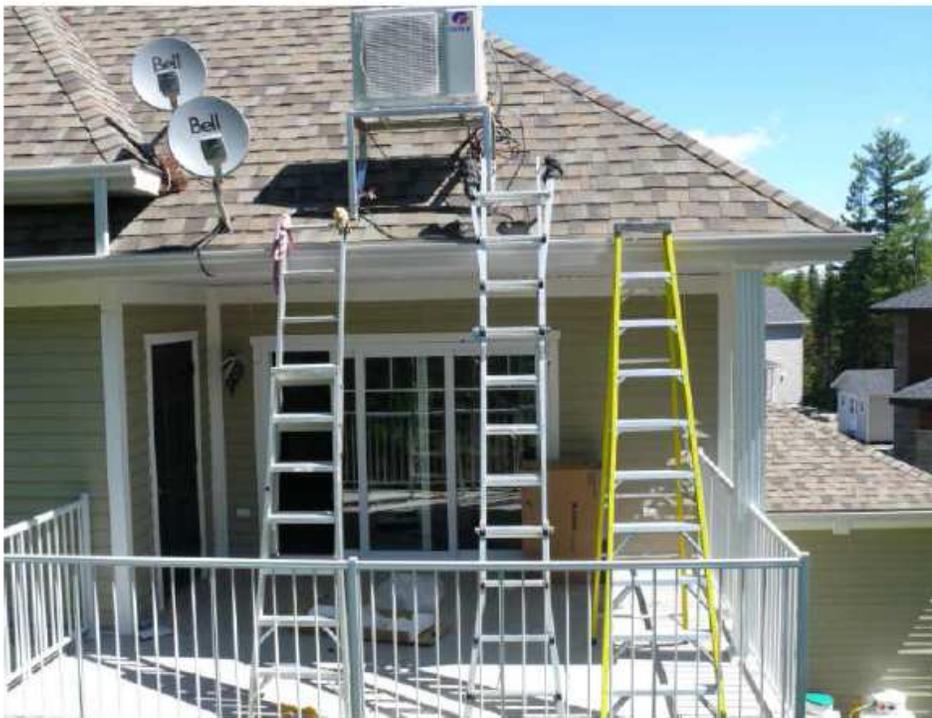
**Photo 1 : lieu de l'accident incluant l'unité de climatisation murale de marque GREE**

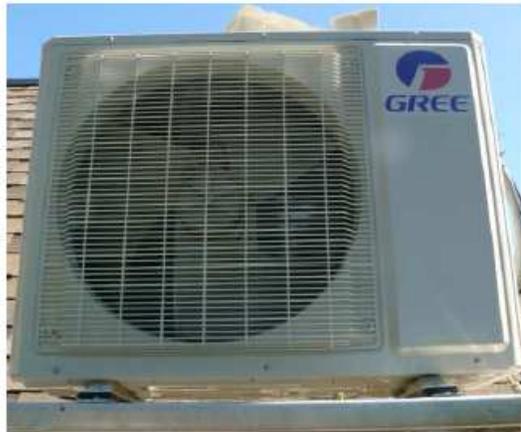
**Photo 2 : thermopompe (unité extérieure) de marque GREE**

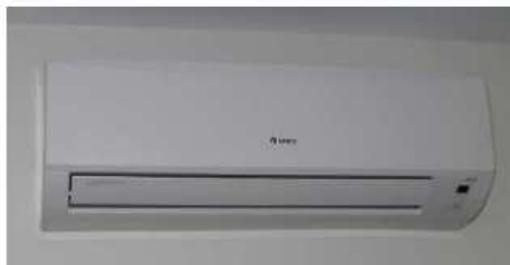
**Photo 3 : diffuseur (unité intérieure) de marque GREE**

Comme nous pouvons le constater, il s'agit en fait d'un équipement composé de deux unités comportant une thermopompe ainsi qu'un diffuseur permettant de climatiser en été et d'avoir un chauffage d'appoint en hiver.

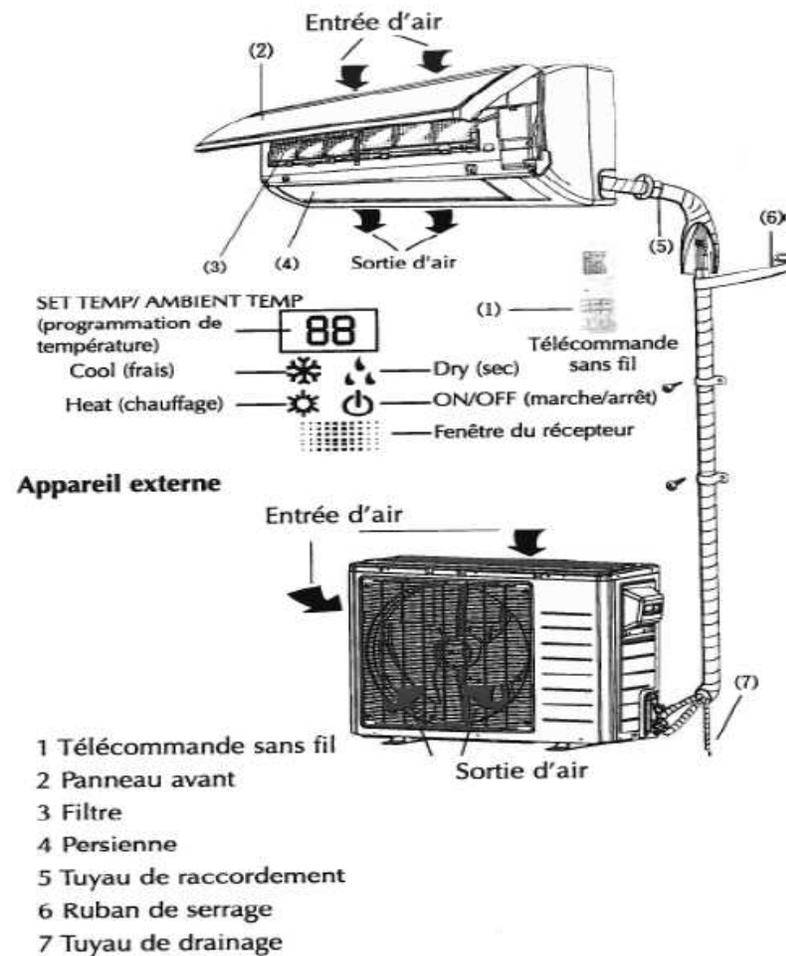
Photo 4 : système complet incluant diffuseur (à l'intérieur) et thermopompe (à l'extérieur)

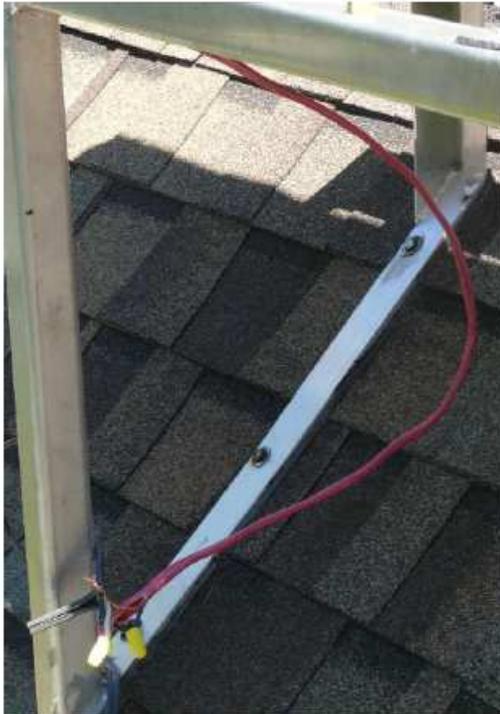
4.1 Dès les premières observations de l'installation, nous avons constaté que **le câblage côté « client »** utilisé pour relier l'unité extérieure était **inadéquat** concernant le **raccordement de câbles à l'extérieur** (voir section 5.1). En effet, le type de câble utilisé ne comporte **pas de gaine de protection ni de connecteurs à l'épreuve de l'eau** tel que le montrent les photos ci-dessous.

Photo 7 : câbles non-conformes pour l'extérieur et jonction de branchements non-protégée par une boîte de jonction étanche aux intempéries

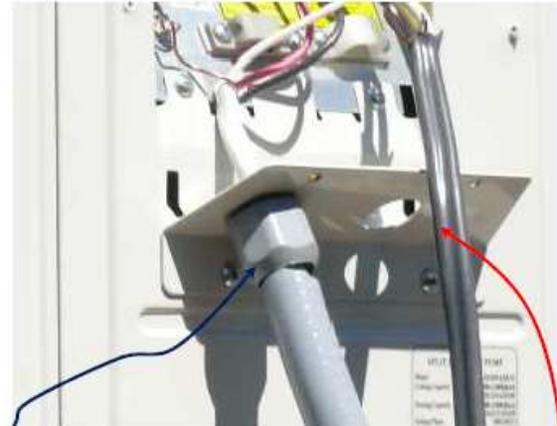
Photo 8 : raccordements électriques à l'unité extérieure (thermopompe)

Conduit et connecteur du fabricant conformes pour l'extérieur

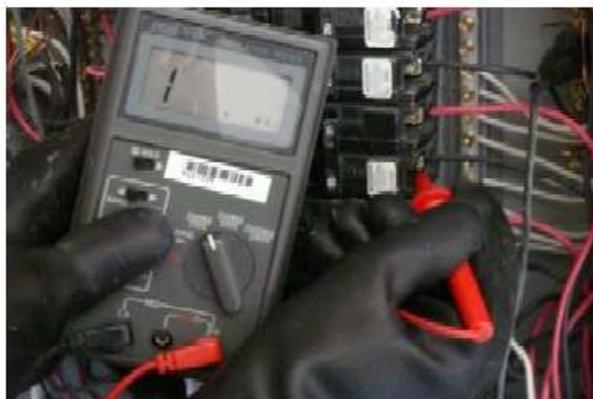
4.3 **Problème d'isolation électrique** détecté lors de prises de mesures dans le panneau de distribution électrique. En effet, les premières mesures réalisées sur l'installation démontrent un problème de fuite « ligne – terre » lors de tests réalisés avec un testeur d'isolation (« MEGGER ») tel que le démontre les photos ci-dessous :

Photo 9 : fil noir - phase correcte (bien isolée par rapport à la terre)

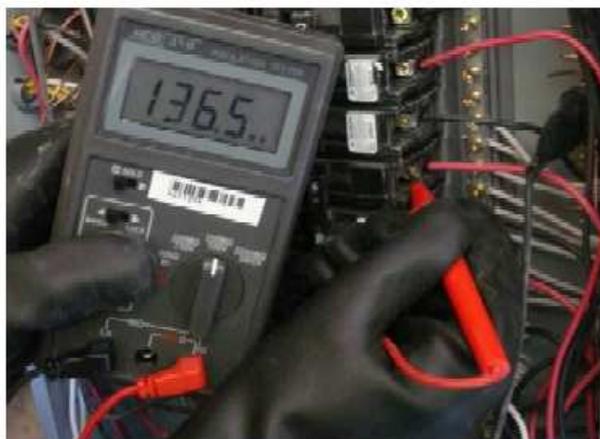
Photo 10 : fil rouge - phase incorrecte (pas bien isolée par rapport à la terre); c'est la phase qui était connectée à la borne G (« Ground ») de l'unité extérieure (thermopompe sur le toit de l'immeuble)

Cette anomalie sera d'ailleurs confirmée à la section 4.4 qui démontre que l'une des lignes d'alimentation venant de l'un des pôles du disjoncteur est connectée sur le châssis de l'appareillage.

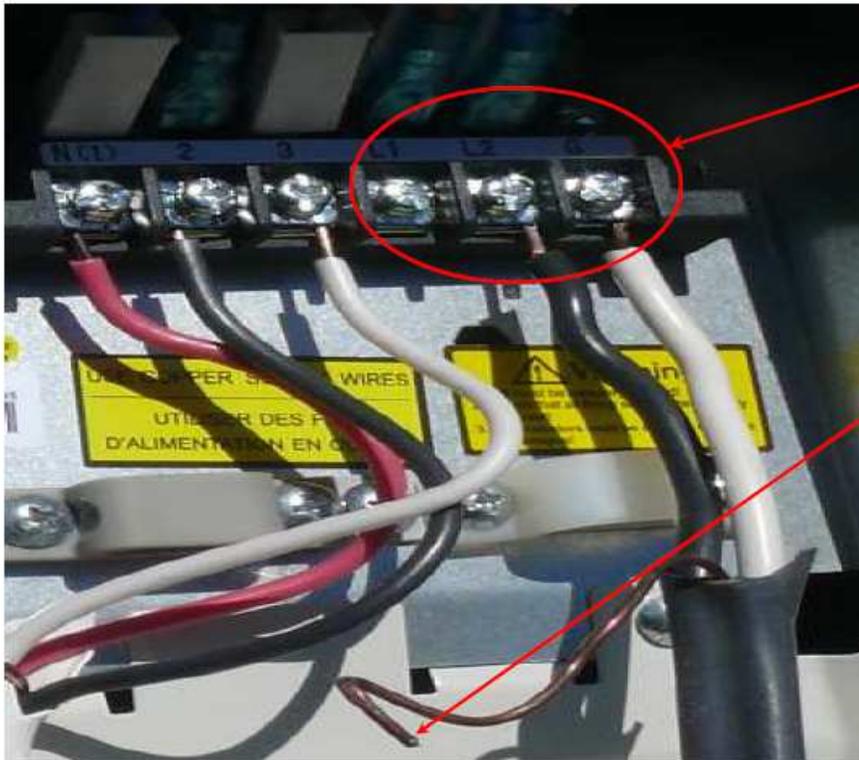
4.4 **Branchements de l'alimentation** 240 Volts des fils du côté « client » de l'unité extérieure **incorrects**. Tel que le montre la photo ci-dessous, l'une des phases de l'unité n'est pas raccordée, la deuxième phase est branchée sur la borne (G) « Ground » et le fil de mise à la terre qui devrait être branché sur la borne (G) « Ground » n'est pas raccordé.

Photo 11 : raccordements électriques erronés sur l'unité extérieure (thermopompe)

Par ailleurs, tel que mentionné à la section 4.1, le type de câble utilisé n'est pas conforme pour l'extérieur et aurait également dû comporter un fil noir et un fil rouge (**au lieu du fil blanc**) pour démontrer que c'est bien un circuit ou une alimentation à 240 Volts. En fait, pour être conforme, on devrait avoir un fil noir branché sur la borne L1, un fil rouge branché sur la borne L2 et le fil nu (non isolé) raccordé sur la borne identifiée G (pour « Ground »).

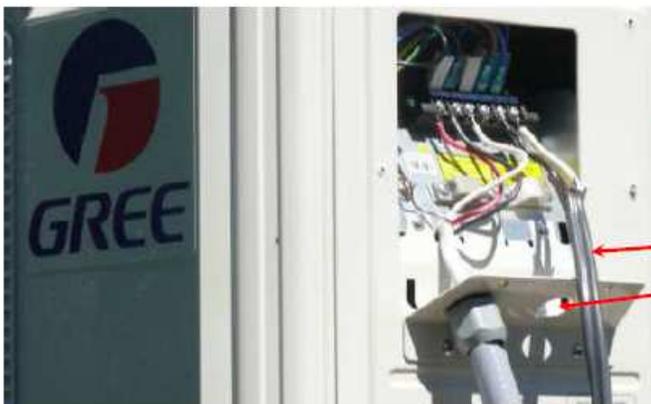
Tel que constaté lors de l'inspection visuelle de l'installation, le câblage de l'alimentation 240 Volts de l'unité extérieure n'est pas conforme au code électrique. En premier lieu, le type de câble n'est pas approprié (selon articles 12-100, 12-302 et tableau 19 du code électrique) pour une installation à l'extérieur d'un bâtiment et il n'y a aucun connecteur à l'épreuve des intempéries permettant de bien sécuriser le câble d'alimentation 240 V sur le boîtier de l'appareillage (unité extérieure) localisé sur le toit de l'immeuble.

Photo 12 : raccords électriques sur l'unité extérieure

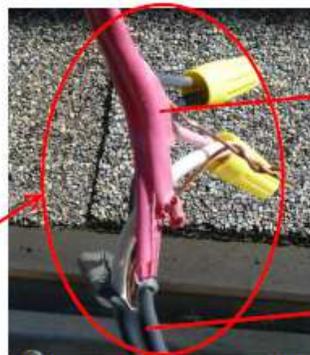
Deuxièmement, **aucun dispositif de sectionnement** permettant de couper l'alimentation électrique afin de pouvoir y travailler de manière sécuritaire n'est **installé à proximité de l'appareillage**, tel que prescrit par l'article 28-604 du code électrique. Un raccordement est réalisé avec des « marettes », sans boîte de jonction entre le câble venant de l'intérieur de la résidence et un autre câble extérieur. De plus, tel que montré ci-dessous, ces deux câbles ne sont pas du même calibre.

Photos 13 et 14 : raccords entre le câble venant de l'intérieur et celui à l'extérieur de l'immeuble

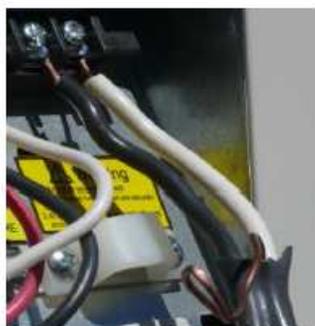
Troisièmement, le câble connecté sur l'unité de thermopompe (unité extérieure) en plus d'être non conforme au niveau des normes d'installations extérieures (voir section 5.1), il ne satisfait pas les normes concernant le voltage porté par celui-ci. En effet, un câble comportant un fil noir et un fil blanc est dédié pour une tension 120 Volts alors que l'installation qui nous concerne est reliée à un **circuit 240 Volts**. Le câble aurait donc dû comporter **un fil noir et un fil rouge** au lieu d'un fil noir et un fil blanc (selon les règles de l'art de la CMEQ et le code électrique, article 4-036).

**Photo 17 : raccords électriques erronés pour l'alimentation à 240 Volts sur l'unité extérieure (thermopompe)**

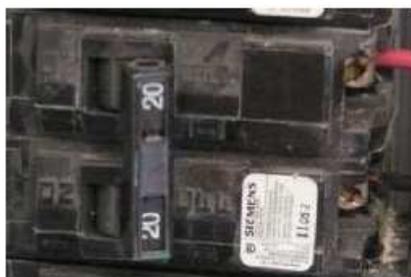
Le code électrique (articles 68-068 et 68-302) **oblige** l'installation d'un disjoncteur de type DDFDT (Disjoncteur Différentiel de Fuite à la Terre) pour une **thermopompe installée à l'extérieur** servant pour le fonctionnement d'un SPA. Cependant, pour l'installation d'une unité de climatisation murale installée à l'extérieur (comportant une aussi une thermopompe), un disjoncteur **standard** double tel que celui utilisé pour la protection de cet appareillage est **adéquat et accepté** selon les **normes actuelles** du code électrique. Ce point sera **discuté et approfondi** davantage à la section 7.

**Photo 20: disjoncteur standard de 20 A actuellement utilisé pour alimenter l'unité de climatisation murale**

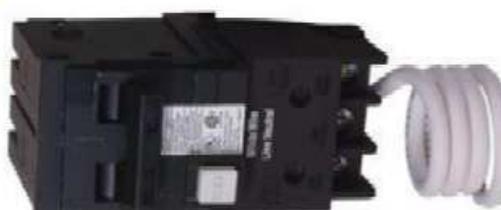
**Photo 21: exemple de disjoncteur de type DDFC de 20 A qui pourrait être utilisé au lieu du disjoncteur standard actuellement installé (plus sécuritaire)**

De par son fonctionnement tel que décrit ci-dessous, contrairement à un disjoncteur standard, un disjoncteur de type DDFT, aurait détecté une différence de courant entre les deux lignes 120 Volts, détectant ainsi un courant de fuite aussi bas que 6 mA, soit une valeur bien inférieure avant que celui-ci atteigne une valeur mortelle pour un humain. Par exemple, un disjoncteur DDFT de classe A coupera l'alimentation du circuit à la charge si le courant de défaut (de fuite) est de 6 mA ou plus. Cela aurait pu sauver la vie du travailleur.

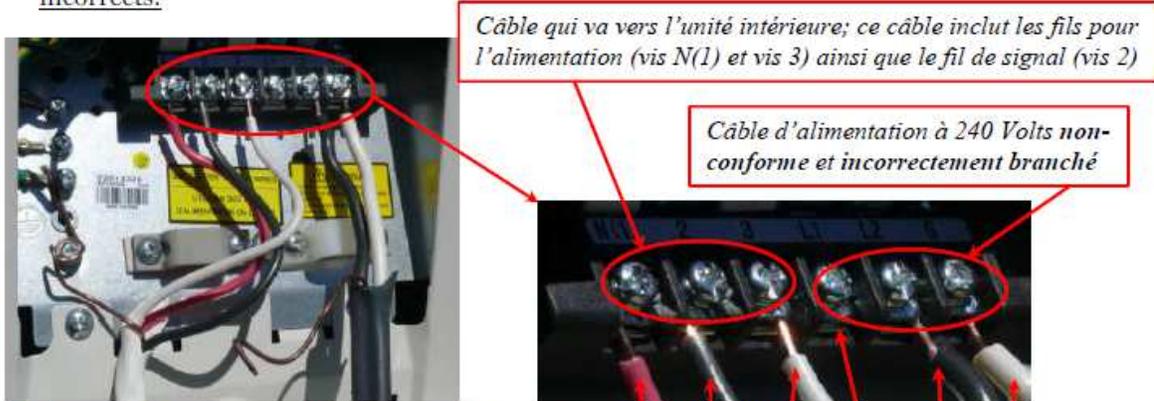
Tel que le démontre les photos ci-dessous ainsi que mentionné à la section 4.4, les branchements des fils du côté « client » de l'unité extérieure (thermopompe) sont incorrects.

Photos 24 et 25 : raccordements électriques erronés sur l'unité extérieure (thermopompe)

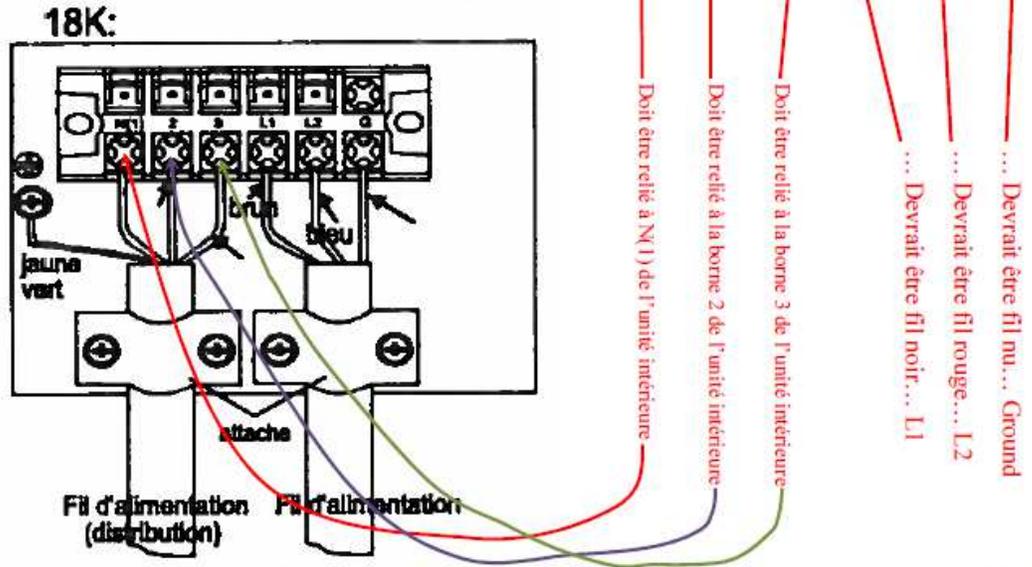
Photo 26 : raccordements électriques adéquats à réaliser sur une unité de 18 Kw selon le manufacturier GREE.  
Note : la couleur des fils (brun et bleu) sur le schéma ci-dessus correspondent aux normes européennes

**Comme nous le constatons, le câble d'alimentation de l'unité extérieure n'est pas correctement branché selon les recommandations et directives du fabricant de l'appareil GREE. De plus, l'une des deux unités a peut-être été endommagée puisqu'il existe un lien entre les deux borniers au niveau de l'alimentation 240 Volts (voir l'annexe 9.2).**

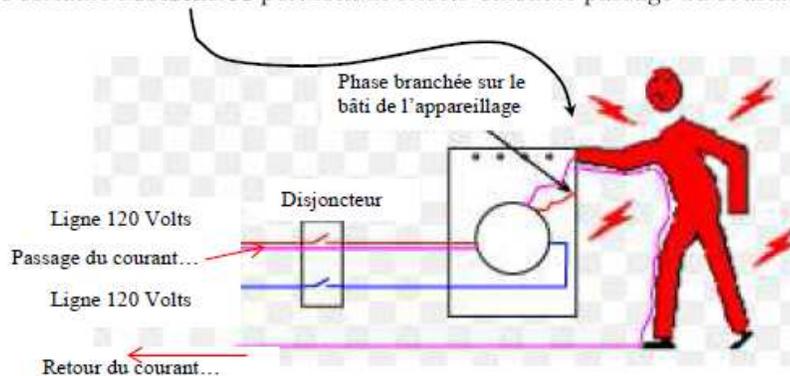
- s'il pose l'une de ses mains sur le fil de mise à la terre qui n'était pas relié à l'appareillage mais relié à la mise à la terre du circuit via le panneau de distribution localisé dans le garage du condominium, il a subi un choc à 120 Volts, ce qui n'est pas une énorme tension en soit mais dont le courant pouvant être mortel car dans cette condition, la victime a servi de conducteur de mise à terre pendant un certain temps (assez long pour causer une électrocution);
- s'il pose l'une de ses mains sur le bornier de raccordement de l'unité, touchant alors l'autre phase 120 Volts subissant ainsi un choc à 240 Volts. Dans ce cas, le travailleur a servi de charge électrique dont la valeur en courant n'a pas été suffisamment élevée pour faire déclencher le disjoncteur mais assez forte et assez longue pour causer une électrocution.

Dans les deux cas, le travailleur a servi de chemin pour le courant car ce dernier possède une certaine **résistance** permettant effectivement le passage du courant électrique.

Photo 27 : choc électrique causé par une mauvaise isolation ou une mise à la terre déficiente

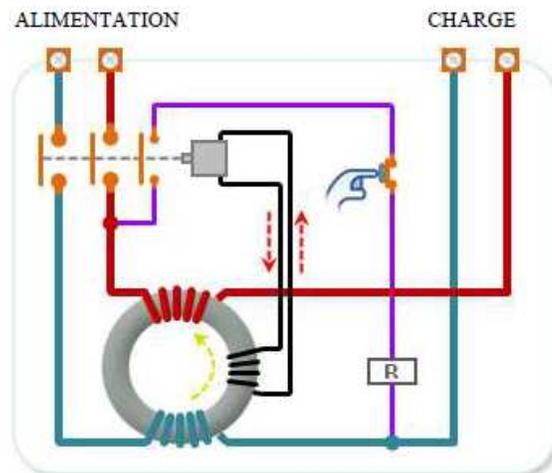
Si les courants entre les deux lignes (fil bleu et fil rouge) sont différents; causé par un courant de fuite à la terre sur l'une des deux phases, un courant est généré par le tore noir, ce qui fait ouvrir le dispositif de sectionnement (coupe le courant du circuit).

Un courant aussi faible que 6 mA peut faire ouvrir le circuit, offrant ainsi une protection adéquate contre les risques de chocs électriques ligne-terre.

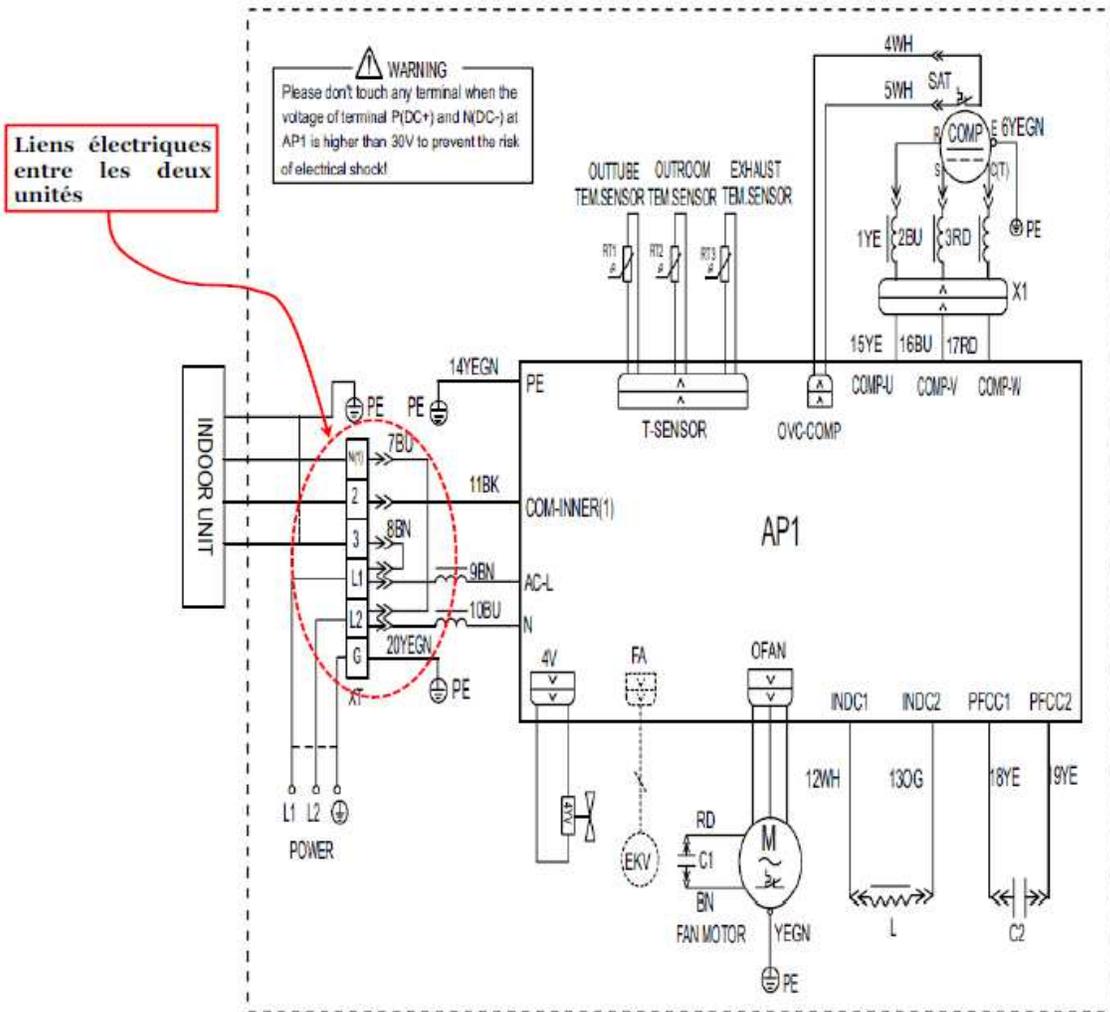
9.2 Diagramme schématique des connexions de l'unité extérieure (thermopompe) de climatisation murale du manufacturier GREE
