RAPPORT D'ENQUÊTE

**Accident mortel survenu le 15 mars 2014
à un travailleur de l'entreprise Ciment Québec inc.
145, boulevard du Centenaire à Saint-Basile**

Direction régionale de la Capitale-Nationale

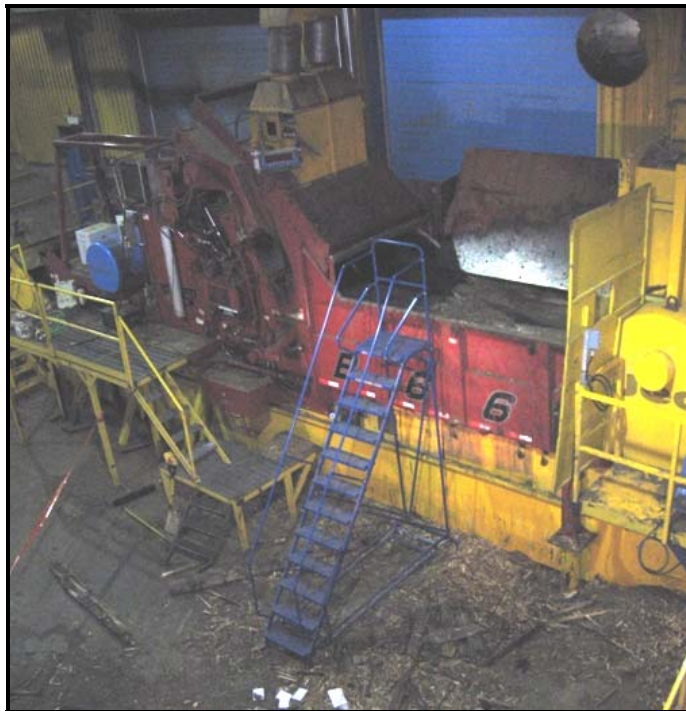
Photographie 1 : Déchiqueteur à bois (Source : CSST)

Le 15 mars 2014, vers 21 h 47, un travailleur tente de récupérer des pièces métalliques dans la trémie d'un déchiqueteur à bois en fonctionnement. Situé sur la plateforme d'une échelle mobile, il utilise une gaffe pour enlever des morceaux de métal. Une selle de rail de chemin de fer en métal est alors projetée violemment dans les airs et frappe le travailleur à la tête.

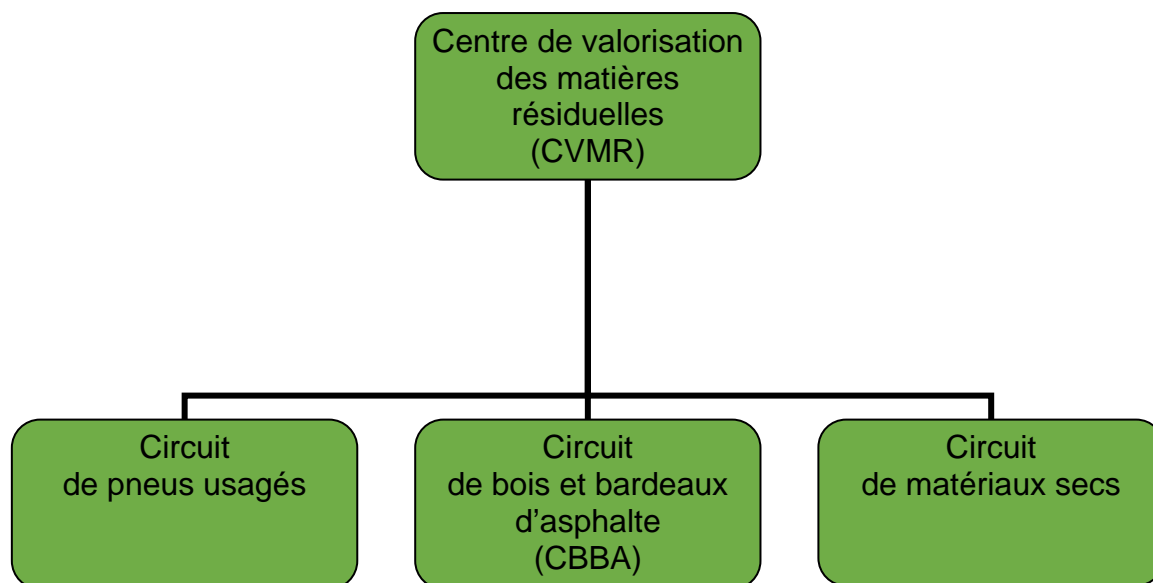
Croquis 2 : Circuits du centre de valorisation des matières résiduelles (CVMR)
(Source : CSST)

Le site comprend une carrière, une usine de fabrication de ciment, des bureaux administratifs et un centre de valorisation des matières résiduelles (CVMR).

Le CVMR reçoit et traite notamment des vieux pneus, des huiles usées, de la biomasse, des bardeaux d'asphalte, des résidus plastiques et des pièces de bois traité. Ces matières résiduelles servent de combustibles pour les fours de la cimenterie.

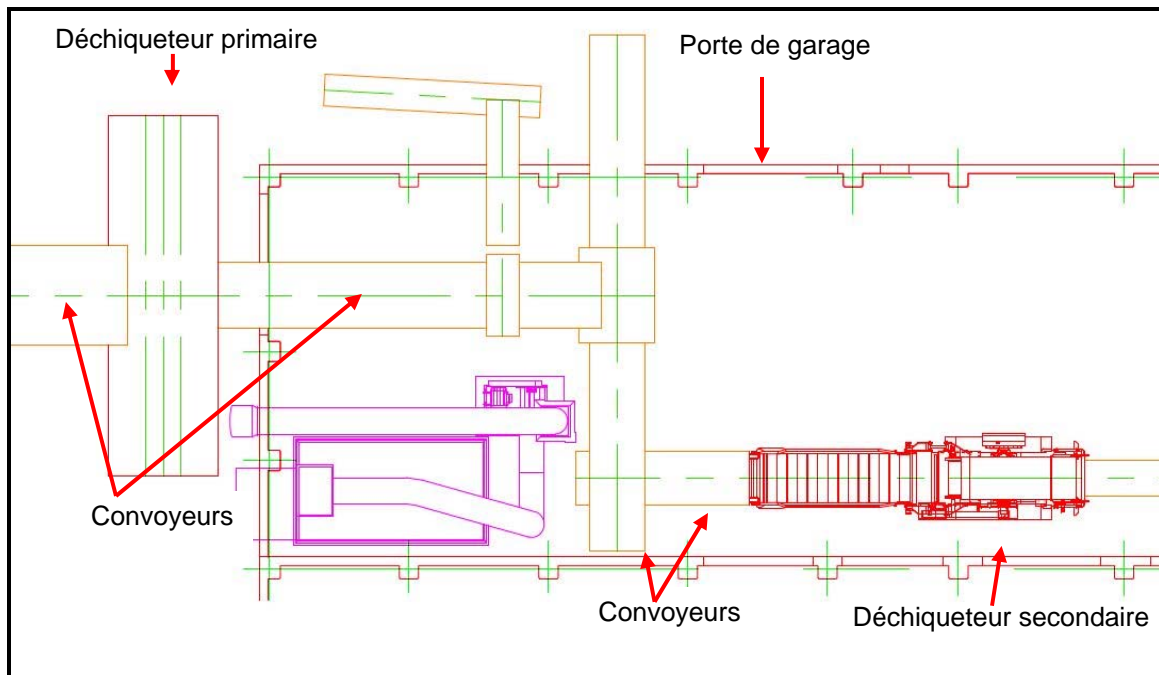
Croquis 3 : CBBA (Source : Ciment Québec inc.)

Le circuit de bois et de bardeaux d'asphalte (CBBA) exploite un déchiqueteur primaire et un déchiqueteur secondaire.

Les matières résiduelles sont prédéchiquetées par le déchiqueteur primaire sans être triées préalablement. Elles passent ensuite dans un système d'aimantation afin de retirer les pièces métalliques. Le déchiqueteur primaire n'est pas en fonction au moment de l'accident.

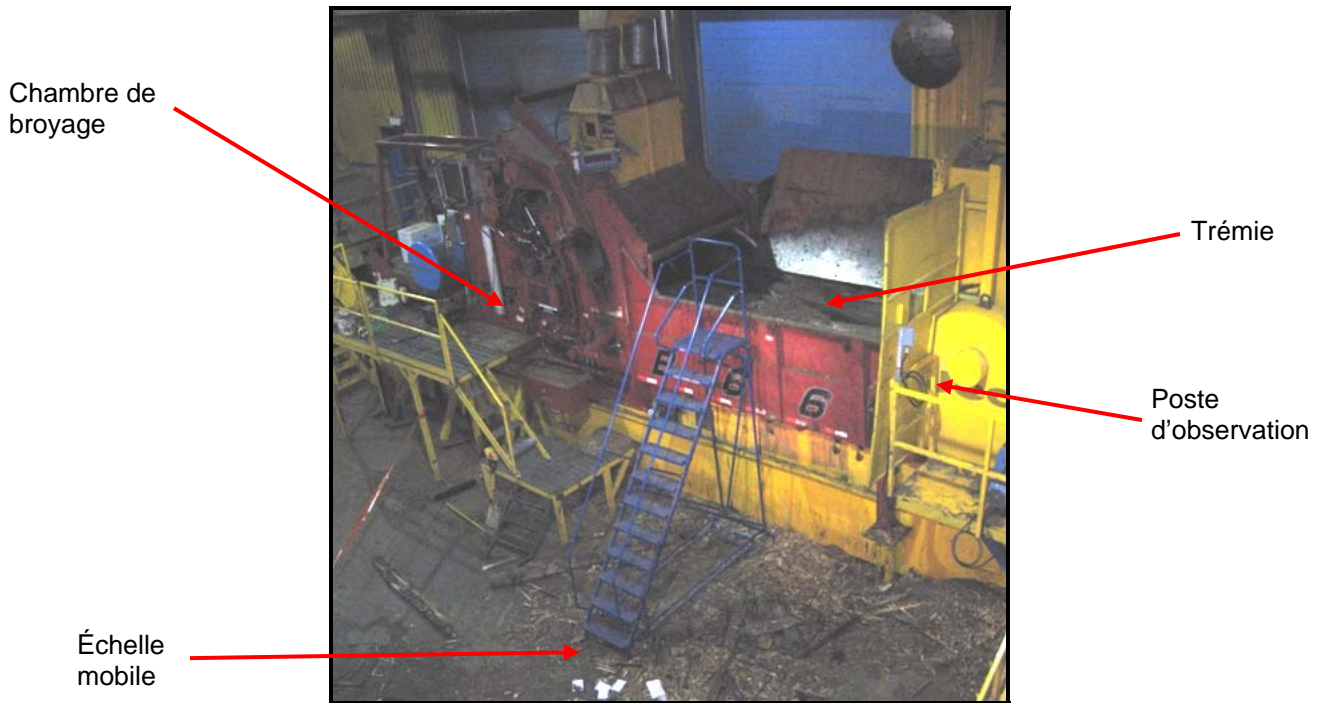
Photographie 2 : Déchiqueteur secondaire (Source : CSST)

Le déchiqueteur secondaire est composé de quatre parties principales :

1. le poste d'observation;
2. la trémie d'alimentation;
3. la chambre de broyage;
4. le convoyeur de sortie en pente, à la gauche, qui achemine les copeaux de bois dans une autre section de l'usine (absent sur la photo suivante).

Le déchiqueteur secondaire installé dans l'établissement est aménagé afin d'être fixe, par opposition à une utilisation mobile pour lequel il a été conçu initialement. Il a fait l'objet de modifications au début 2014.

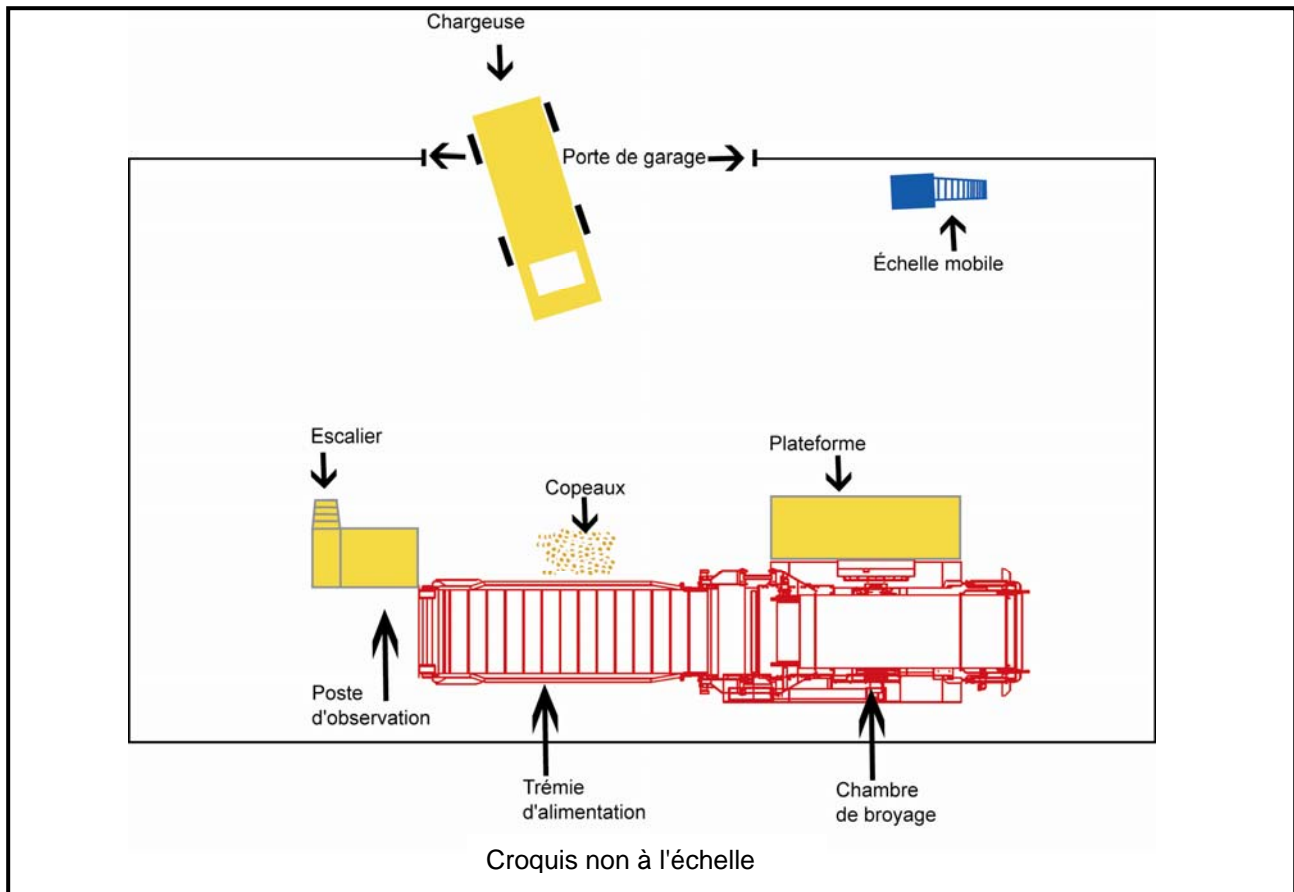
Croquis 4 : CBBA (Source : CSST)

Le 15 mars 2014 vers 20 h 31, une alarme se déclenche et le déchiqueteur secondaire amorce une phase d'arrêt mais n'arrête pas complètement. Le travailleur débloque le convoyeur sans avoir à appliquer la procédure de cadenassage. À 20 h 33, le déchiqueteur secondaire redémarre.

Vers 21 h 07, une seconde alarme se déclenche et le moteur du déchiqueteur secondaire arrête. Le travailleur recule le convoyeur d'entrée de la trémie d'alimentation et se dirige au local des préposés. À 21 h 36, le déchiqueteur secondaire redémarre. Le temps d'attente est dû au refroidissement du moteur.

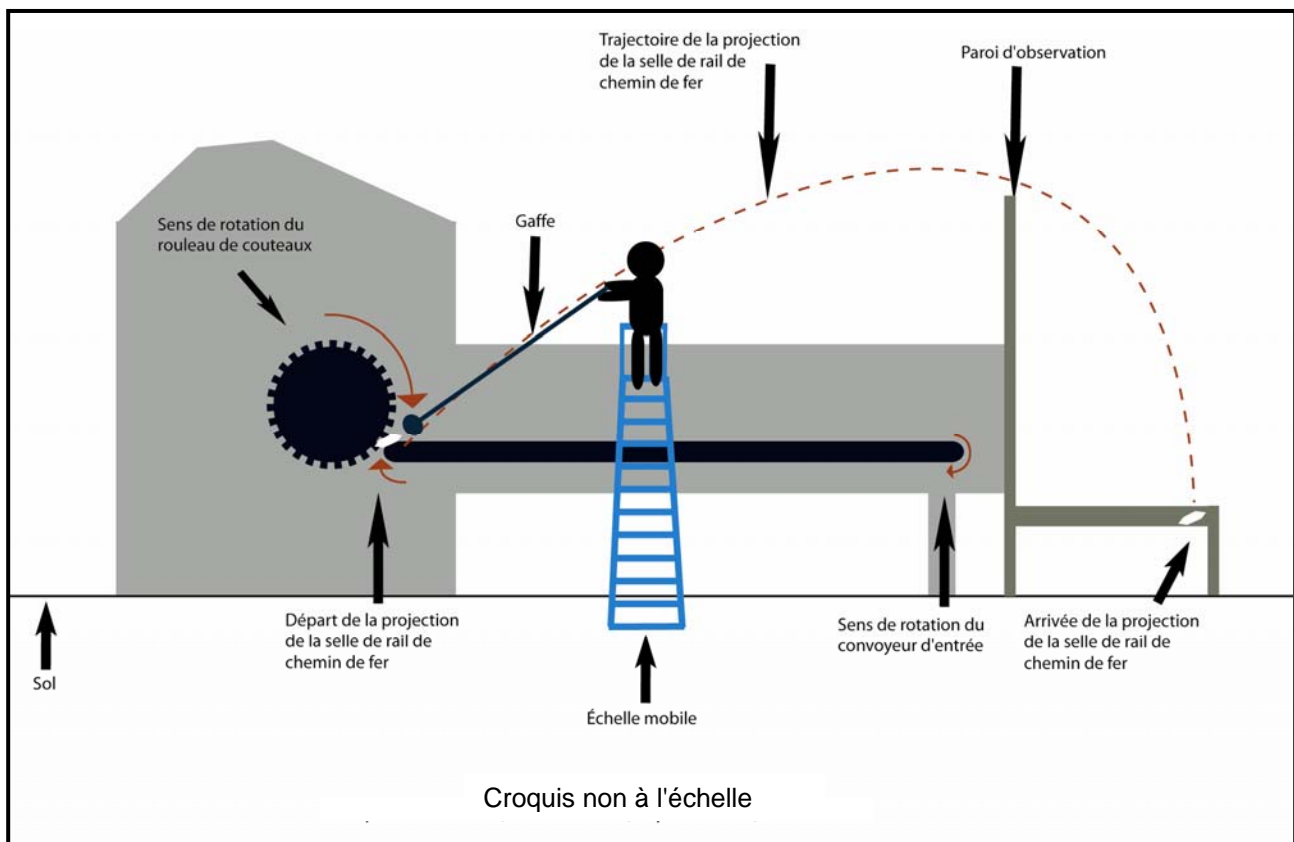
Croquis 5 : Description de la projection de la selle de rail (Source : CSST)

Le travailleur prend une gaffe aimantée et monte dans l'échelle mobile. Il ramasse un objet métallique dans la trémie d'alimentation avec la gaffe. Il retire l'objet métallique de la gaffe et le jette au sol. Il replonge ensuite la gaffe à la gauche de la trémie. Il se penche vers l'avant et regarde vers la gauche.

Une selle de rail de chemin de fer est projetée du déchiqueteur vers la droite et frappe le travailleur à la tête. Il passe par-dessus le garde-corps, du côté droit de l'échelle mobile et tombe tête première sur le sol.

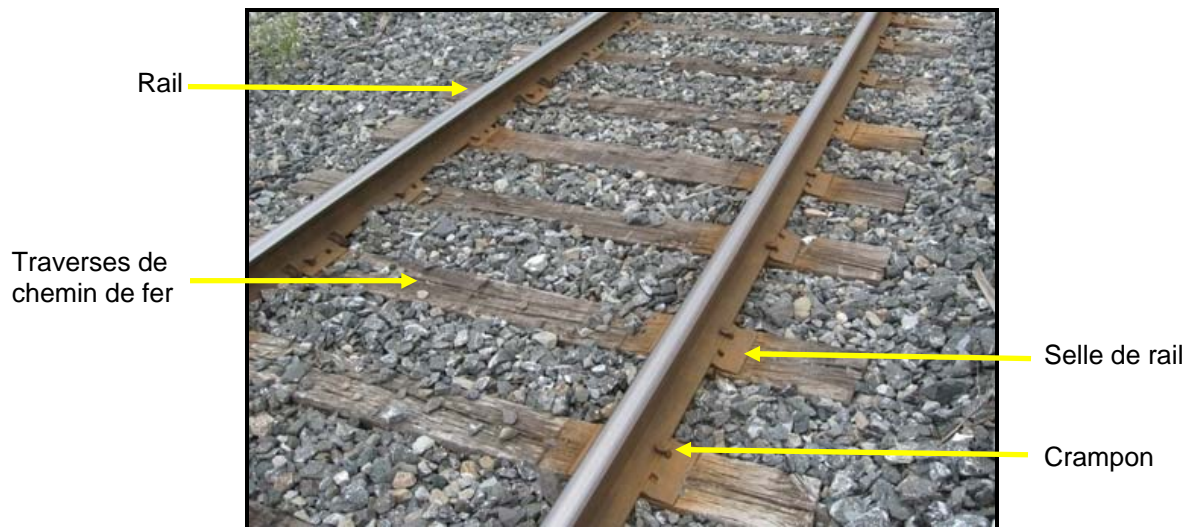
Photographie 3 : Chemin de fer (Source : CSST)

Les traverses de chemin de fer, ci-après appelées traverses, sont les pièces de bois sur lesquelles sont fixées les selles de rail, les crampons et les rails.

Les traverses livrées à l'employeur contiennent, ou peuvent contenir, des pièces métalliques (crampons et selles de rail). Ces dernières risquent de causer des bris aux composants de la chambre de broyage. Un tri des traverses est fait à l'extérieur par trois préposés et sert à enlever des pièces métalliques fixées sur les traverses, mais aussi des cailloux, de la terre, de la neige et de la glace.

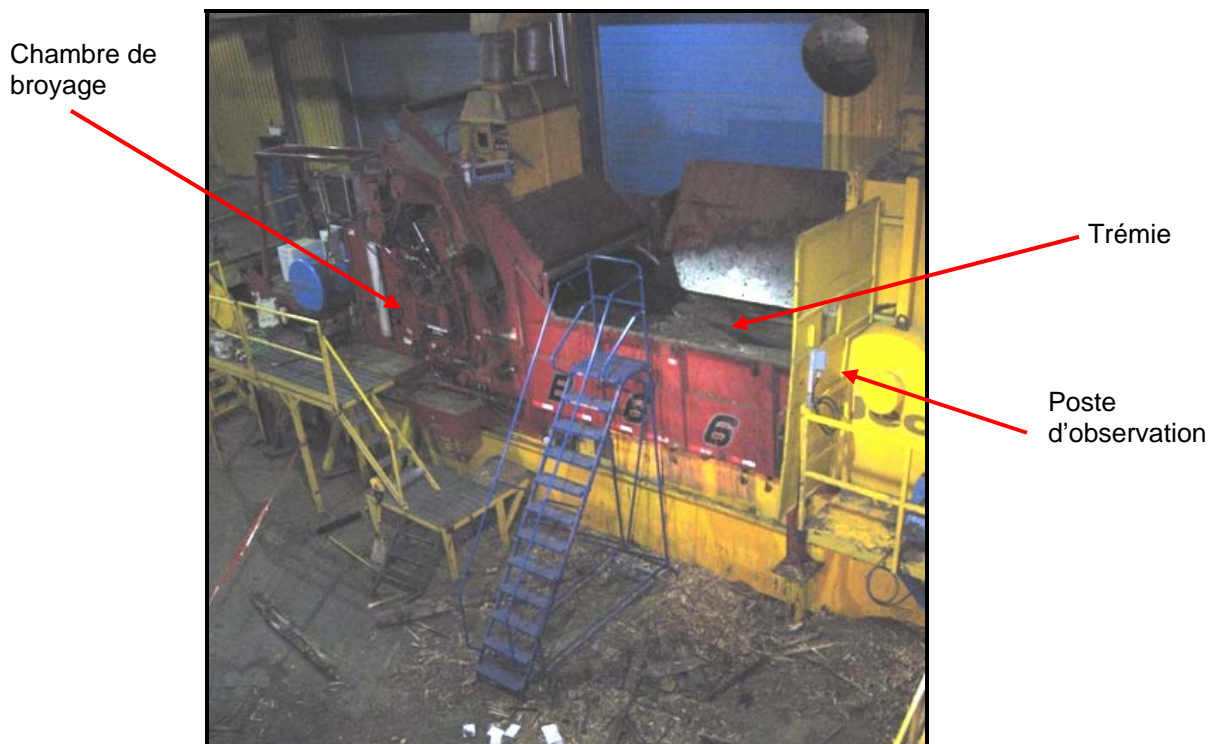
Photographie 4 : Déchiqueteur secondaire (Source : CSST)

La compagnie Rotochopper inc. fabrique le déchiqueteur secondaire «Rotochopper B66». Le déchiqueteur secondaire est neuf au moment de son installation. Son utilisation débute en août 2010 et subit des modifications en 2013-2014. C'est le seul déchiqueteur en exploitation jusqu'en 2012, le déchiqueteur primaire n'étant pas encore installé.

L'employeur utilise le déchiqueteur secondaire pour transformer en copeaux des bardeaux d'asphalte, des traverses et des troncs d'arbres. L'employeur indique que le déchiqueteur secondaire peut broyer des pièces métalliques mais ce n'est pas sa fonction première, les pièces métalliques pouvant occasionner des bris.

Le poste d'observation situé à droite du déchiqueteur secondaire est accessible par un escalier. Il est muni d'une paroi verticale de métal et d'une fenêtre protégeant des projections. De ce poste d'observation, un préposé peut actionner la marche arrière du convoyeur d'entrée de la trémie d'alimentation et ainsi faire reculer des pièces de bois engagées dans le déchiqueteur lorsqu'il y a un bourrage.

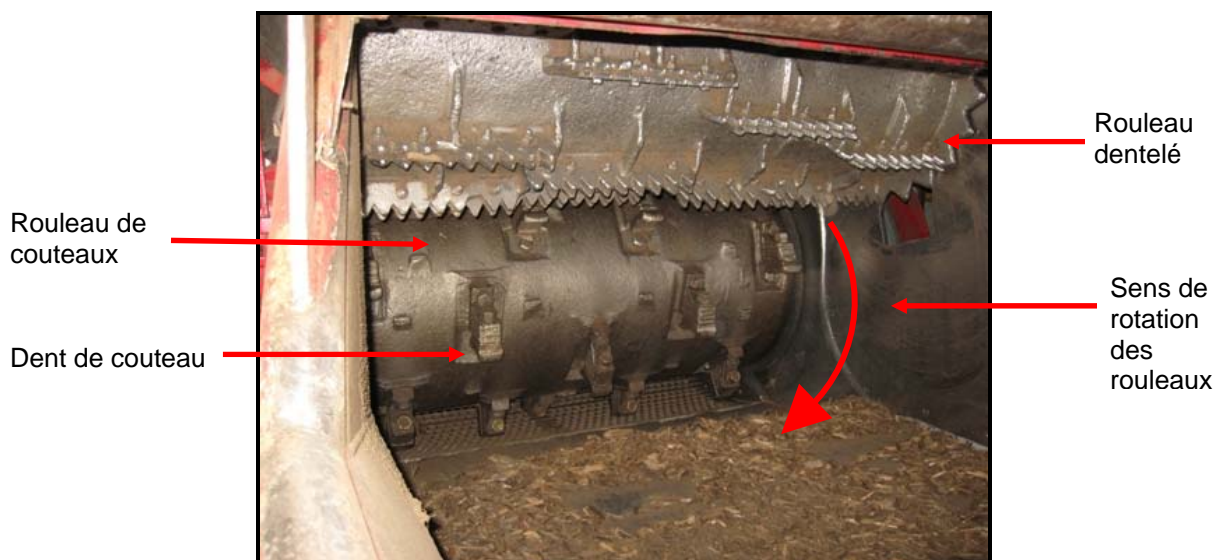
Photographie 5 : Entrée de la chambre de broyage (Source : CSST)

Un convoyeur appelé convoyeur d'entrée du déchiqueteur secondaire est installé au fond de la trémie. Il transporte les matériaux prédéchiquetés ou les traverses à la chambre de broyage. Sa vitesse s'ajuste automatiquement à la quantité de matériaux à déchiqueter.

La chambre de broyage est située à la gauche de la trémie. Un rouleau muni de couteaux constitue la pièce maîtresse de la chambre de broyage.

Un autre rouleau, appelé rouleau dentelé, est muni de plaques se terminant en arêtes et est ajustable en hauteur. Le rouleau dentelé vient s'abaisser automatiquement sur les pièces à déchiqueter afin de les maintenir en place et les pousser vers le rouleau de couteaux. Une commande située à proximité des panneaux d'accès de la chambre de broyage permet d'actionner manuellement le soulèvement du rouleau dentelé.

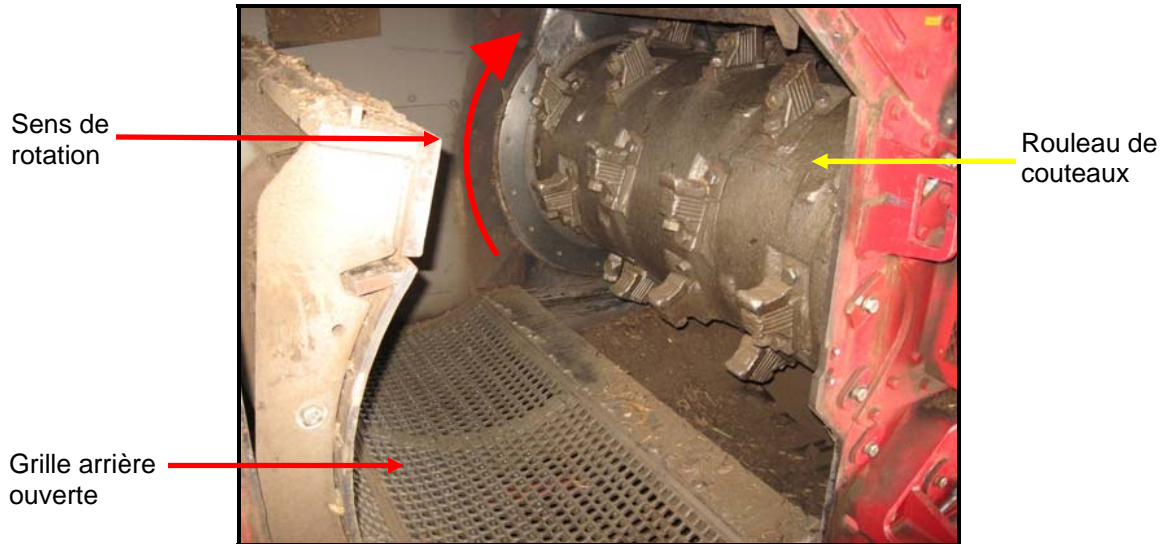
Photographie 6 : Arrière de la chambre de broyage (Source : CSST)

Une procédure de cadenassage doit être utilisée avant d'ouvrir les panneaux d'accès et atteindre la grille courbée située à l'arrière de la chambre de broyage.

La grille arrière laisse passer les copeaux de bois à la grosseur désirée et les copeaux trop gros retournent à la chambre de broyage.

Un système de détection permet de détecter les vibrations dans la chambre de broyage, de déclencher des alarmes lorsque les vibrations sont élevées et d'arrêter le convoyeur d'entrée de la trémie d'alimentation. Les vibrations surviennent notamment lorsqu'une pièce métallique se trouve dans la chambre de broyage.

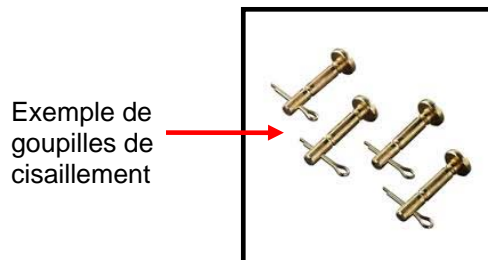
Photographie 7 : Goupilles de cisaillement (Source : Internet www.lowes.com)

Les pièces métalliques brisent, à l'occasion, les couteaux et la grille du déchiqueteur secondaire. Elles peuvent endommager d'autres parties de la machine. Pour éviter ces bris, la chambre de broyage est équipée de dispositifs de sécurité, soient des goupilles de cisaillement «*shear pin*», conçues pour se rompre dans le cas d'une surcharge mécanique. Le moteur du déchiqueteur arrête lorsqu'une goupille de cisaillement se rompt.

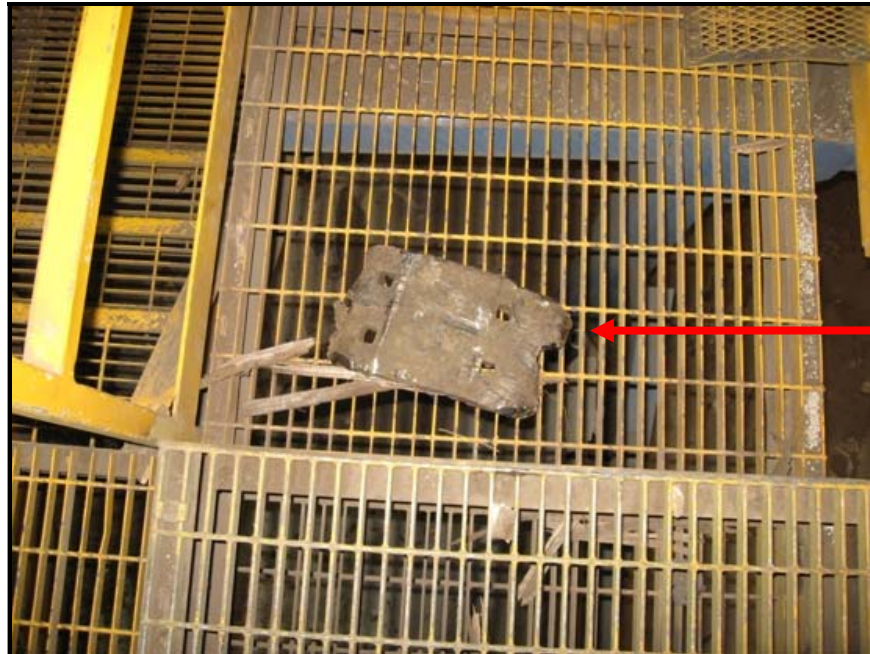
Photographie 8 : Selle de rail sur le palier d'escalier (Source : CSST)

Une selle de rail de chemin de fer se définit comme étant un coussinet employé à maintenir les rails sur la traverse et par conséquent l'écartement constant entre deux rails de la même voie.

Selle de rail
