**EN004051**

## **RAPPORT D'ENQUÊTE**

**Accident mortel survenu le 6 novembre 2014 à  
l'entreprise Construction Val-d'Or Ltée  
située au 1935, 3<sup>e</sup> avenue à Val-d'Or**

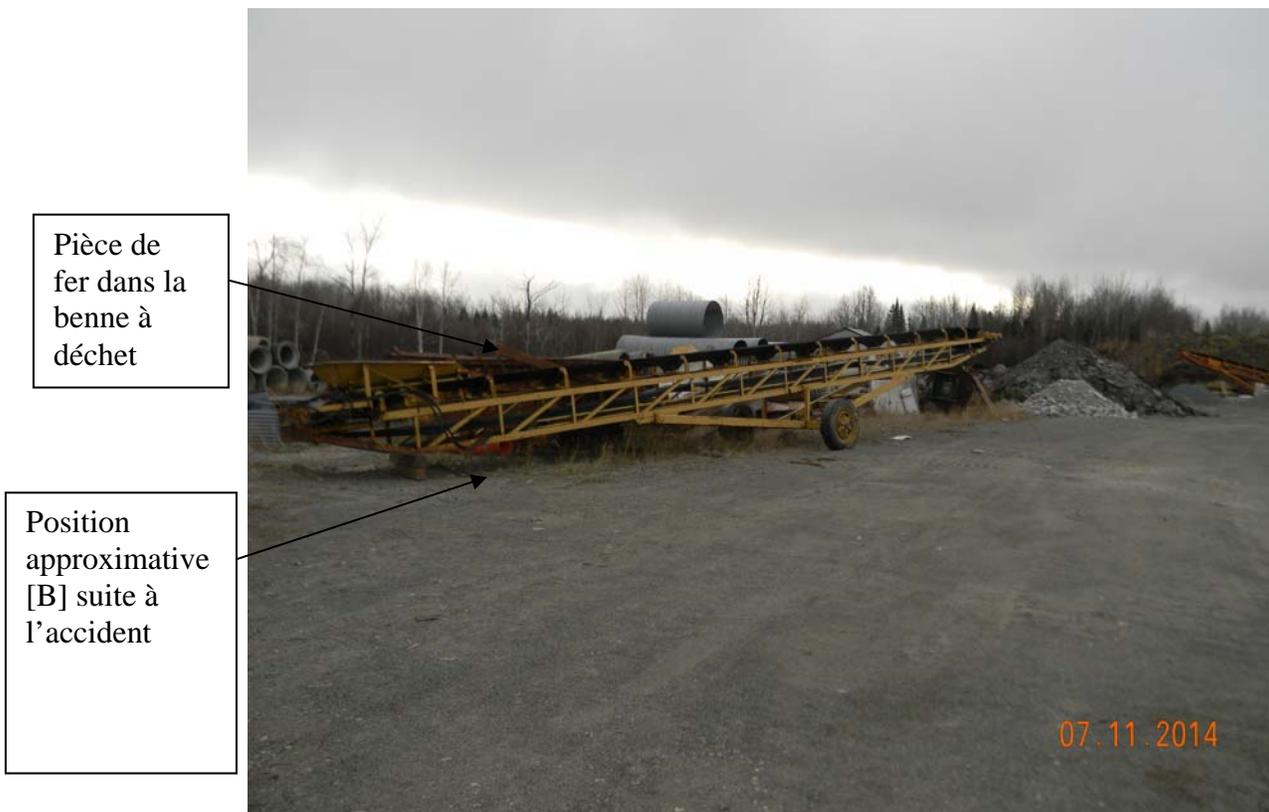
Photo 1 : Vue du convoyeur sur roues à son lieu de remisage dans la cour arrière de l'établissement.

Lors de cette opération, l'opérateur de la chargeuse sur roues soulève le convoyeur sur roues et le dépose au sol à proximité d'une benne à déchet rempli de matériaux divers. Lors de cette manœuvre, le convoyeur sur roues s'appuie sur une pièce de fer qui excède de la benne à déchet (gabarit pour dérouler des rouleaux de membrane géotextile), ce qui empêche le balancement complet du convoyeur sur roues au sol. Alors, [B] se positionne sous le convoyeur sur roues pour dégager la pièce de fer. Lors de cette opération, le convoyeur sur roues bascule et l'écrase.

Dans le rapport d'intervention RAP9065083, les inspecteurs interdisent la manipulation de matériel à l'aide d'une chargeuse sur roues dans la cour de l'employeur.

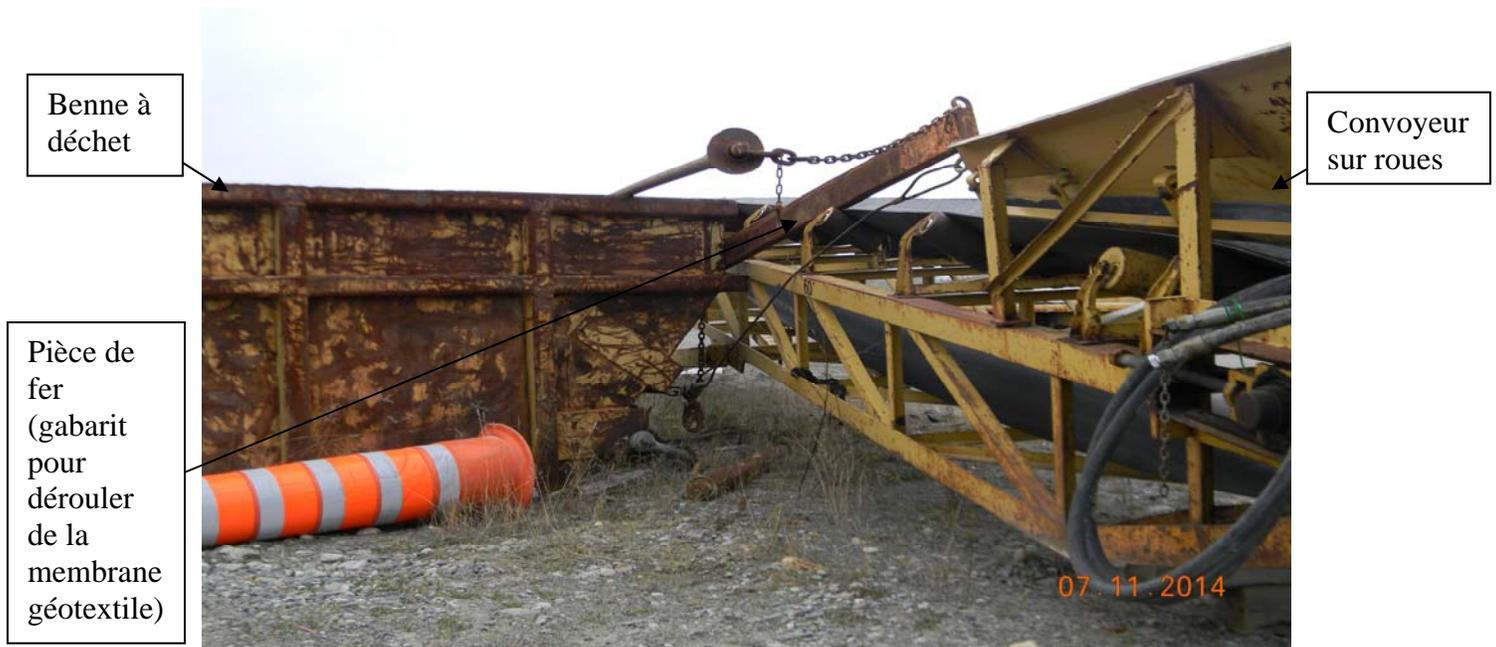
Photo 2 : Vue de la benne à déchet, de la pièce de fer et du convoyeur

Le lieu de travail au moment de l'accident est situé dans la cour arrière de l'établissement. Le convoyeur sur roues est entreposé à proximité d'une benne à déchet dans laquelle une pièce de fer excède (annexe D). De plus, des matériaux divers sont accumulés au sol dans ce secteur (Photo 2).

Suite à la manutention du convoyeur sur roues, M. [B] s'aperçoit que le convoyeur sur roues est en déséquilibre en raison de la pièce de fer qui l'empêche d'atteindre sa position naturelle au sol. Alors, M. [B] donne la directive à M. [G] de reprendre les manœuvres pour stabiliser le convoyeur sur roues. À ce moment, il y a un risque de basculement du convoyeur sur roues jusqu'à sa position naturelle.

Selon l'article 51(4) de la LSST « L'employeur doit contrôler la tenue des lieux de travail ». Ainsi, la partie de la pièce de fer qui excède de la benne à déchet, présente un risque pour la manipulation et l'entreposage de charge à proximité. En effet, lorsque le convoyeur sur roues est déposé au sol, le basculement du convoyeur sur roues s'effectue en direction de la partie de la pièce de fer qui excède de la benne à déchet. Le convoyeur sur roues est alors retenu par la pièce de fer. Le convoyeur sur roues se trouve alors près de son point d'équilibre, mais n'est pas à sa position naturelle au sol, donc en position instable. Ainsi, il y a un danger de basculement du convoyeur sur roues jusqu'à sa position naturelle, écrasant ou heurtant un travailleur à proximité.

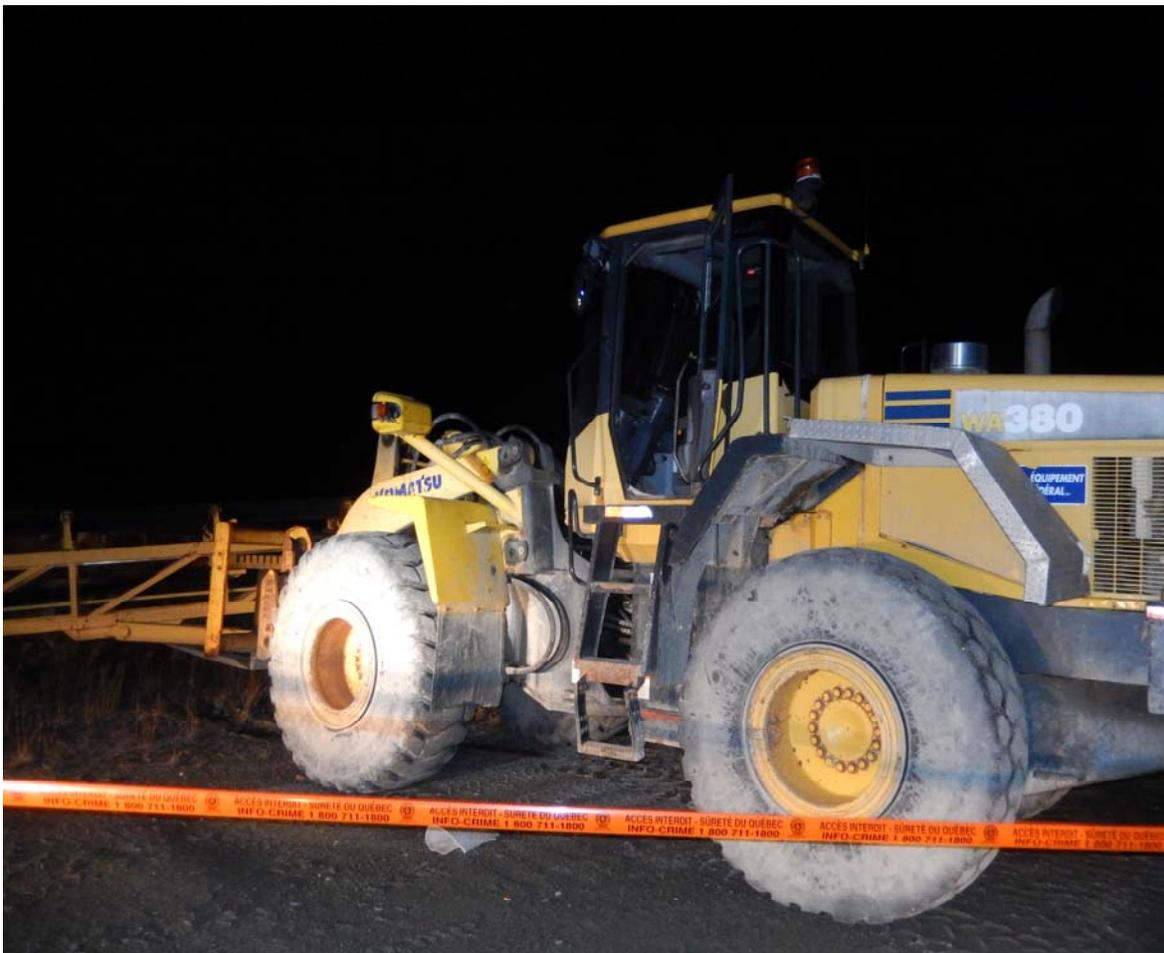
Photo 3 : Vue de la chargeuse sur roues utilisée pour la manutention ainsi qu'une partie du convoyeur sur roues

Arrivée dans la cour de l'établissement, [A] l'utilise pour effectuer la manutention du convoyeur sur roues. [B] est celui qui dirige les opérations et donne les indications à [A] pour effectuer les travaux de manutention. La chargeuse sur roues est de marque Komatsu WA380-5 immatriculée FAW1202, numéro de série WA380-5L (photo 3).

- La chargeuse sur roues, de marque Komatsu WA380-5, est munie de fourches pour la manutention du convoyeur sur roues;
- Lors de l'accident, la charge est soulevée sans être arrimée;
- Aucune méthode de manutention sécuritaire n'est élaborée en identifiant les risques au travail à effectuer;
- M. [G] mentionne qu'il ne connaît pas la réelle capacité de manutention de la chargeuse sur roues. D'ailleurs, il n'y a pas d'indication sur la capacité de manutention à l'intérieur de la chargeuse sur roues. De plus, l'employeur ne possède pas le manuel du fabricant lors de l'accident;
- M. [G] nous mentionne qu'il a opéré la chargeuse sur roues sans faire les vérifications demandées dans le programme de prévention, tel que mentionné ci-bas. D'ailleurs, M. [G] et M. [F] nous mentionnent qu'ils ne connaissent pas le programme de prévention.

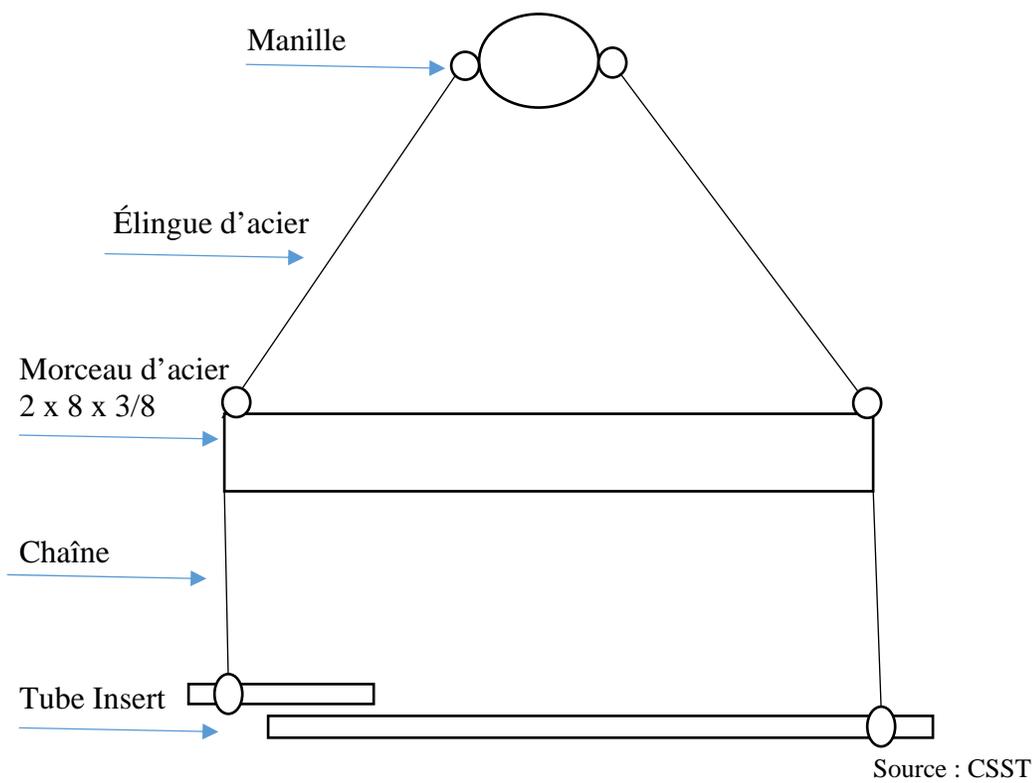
Dessin 1 : Dessin reproduisant celui réalisé à la main par M. [A]

Croquis de la pièce de fer  
Pièce de fer artisanale pour la manipulation de géotextile

Croquis 1 : Croquis illustrant la pièce de fer 8 m

Pièce de fer artisanale pour la manipulation de géotextile
