RAPPORT D'ENQUÊTE

Accident grave survenu le 27 novembre 2014 à un travailleur de la compagnie Services MRO inc. lors de travaux de nettoyage de gouttières d'une résidence située sur l'avenue Maplewood à Montréal

Date du rapport : 1^{er} mai 2015

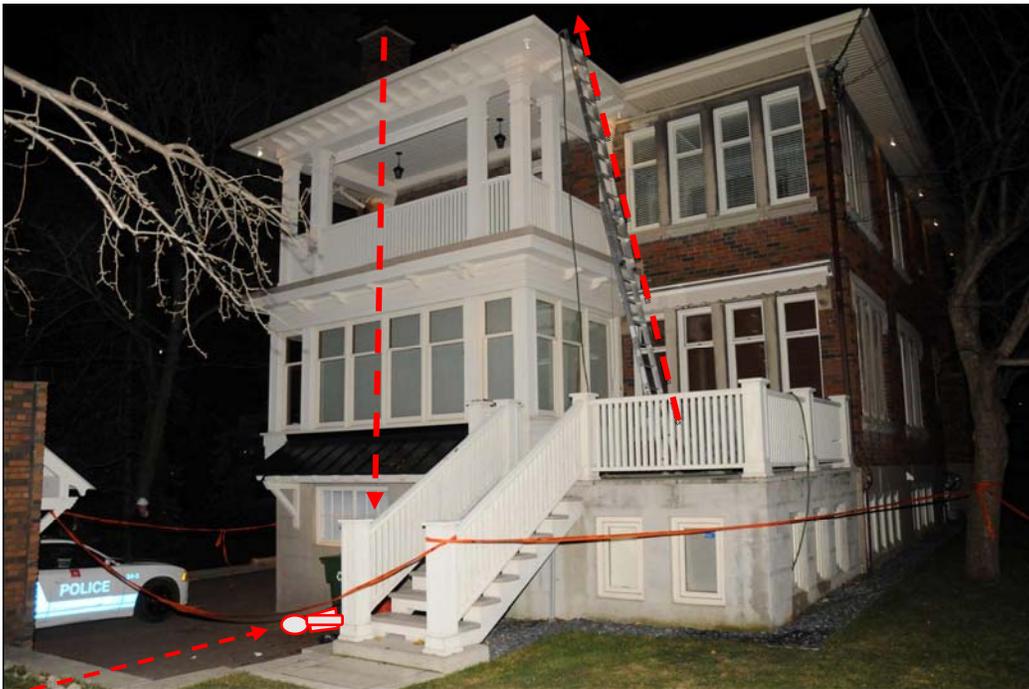
Le 27 novembre 2014, vers 15 h, une équipe de deux travailleurs employés par l'entreprise Services MRO inc. s'affaire à nettoyer les gouttières d'une résidence privée. Alors qu'il effectue à partir du toit le nettoyage des gouttières de la façade arrière de la résidence, un des travailleurs fait une chute d'environ 8 mètres.

Photo 1 : Reconstitution illustrant la chute du travailleur (source : SPVM)

Le fait de nettoyer des gouttières en étant sur un toit en pente de 20 degrés face au vide expose le travailleur à une chute, car son centre de gravité est en bordure du toit. Son travail l'oblige à se pencher vers l'avant afin d'atteindre le fond de la gouttière avec la cuillère. La cause de la perte d'équilibre du travailleur est inconnue ainsi que la position qu'il occupait au moment de l'accident; il a pu glisser ou trébucher lors d'un déplacement, tenter de rattraper un objet qui tombe ou faire un faux mouvement.

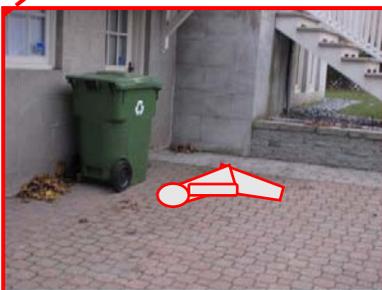
Photo 2 : Lieu de la chute du travailleur (source : CSST)

Il s'agit d'une résidence de deux étages située sur l'avenue Maplewood à Montréal. Cette résidence comporte une toiture, recouverte de bardeaux asphaltés, dont les angles d'inclinaison varient de 20 à 30 degrés. La pente du toit à l'endroit à partir duquel le travailleur a chuté est de 20 degrés. Le toit est situé à environ 8 mètres du sol et à environ 6 mètres de la terrasse. L'entrée de garage est en pavé uni. Ce pavé uni se poursuit jusqu'à l'escalier situé à l'arrière de la maison. Le jour de l'accident, il n'y a pas eu de précipitations.

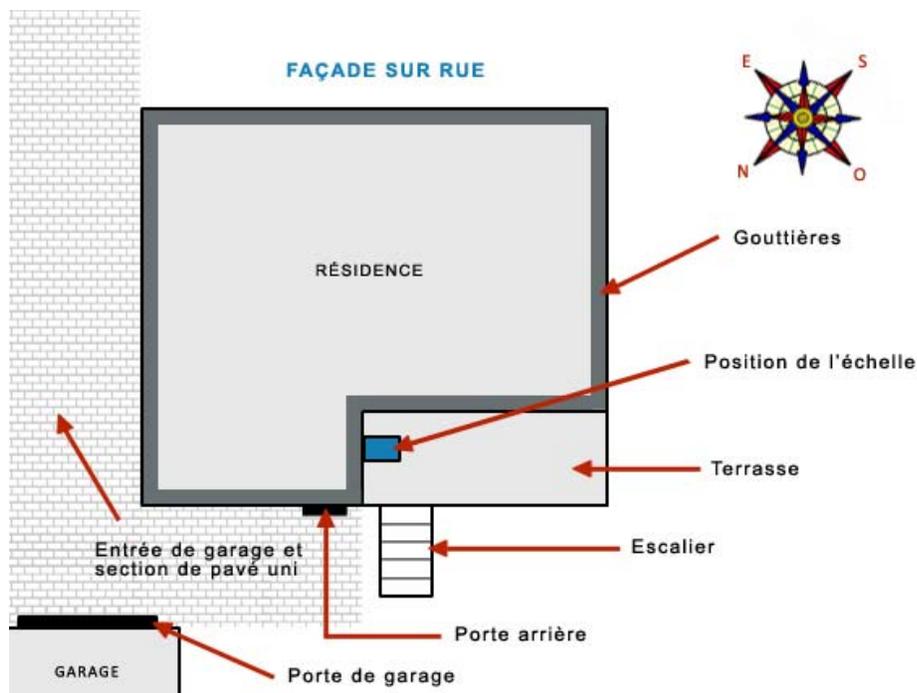
Figure 1 : Plan d'aménagement de la maison (source : CSST)

Afin de répondre à la demande de la propriétaire, le travailleur accepte de nettoyer les gouttières de la façade arrière de la maison et d'en vérifier le bon fonctionnement. Pour accéder au toit, le travailleur positionne l'échelle sur la terrasse. Une fois sur la toiture, il opte pour la méthode de travail qui consiste à s'asseoir en bordure de la gouttière pour en retirer les feuilles. Il est à noter que la longueur de l'échelle n'est pas suffisante pour accéder aux gouttières arrière à partir du sol, sauf pour la section située au-dessus de la terrasse.

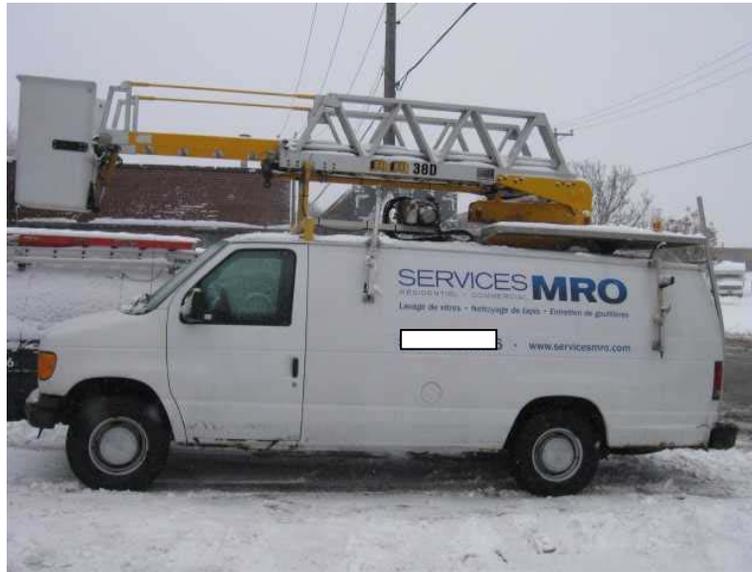
Il s'agit d'un camion de marque Ford, modèle Econoline, année 2006, sur lequel est installée une échelle télescopique avec une nacelle isolée de modèle RH38D dont le fabricant est Robert Hydraulique inc. Ce camion élévateur à nacelle a une hauteur de travail d'environ 12 mètres.

Photo 3 : Camion élévateur à nacelle (source : CSST)

La méthode privilégiée par l'employeur pour accéder aux gouttières, à savoir l'utilisation d'une nacelle avec le port d'un harnais, est sans contredit la plus adéquate. Lorsque cette méthode ne peut être utilisée en raison de l'aménagement du lieu de travail, l'employeur privilégie le travail à l'échelle.

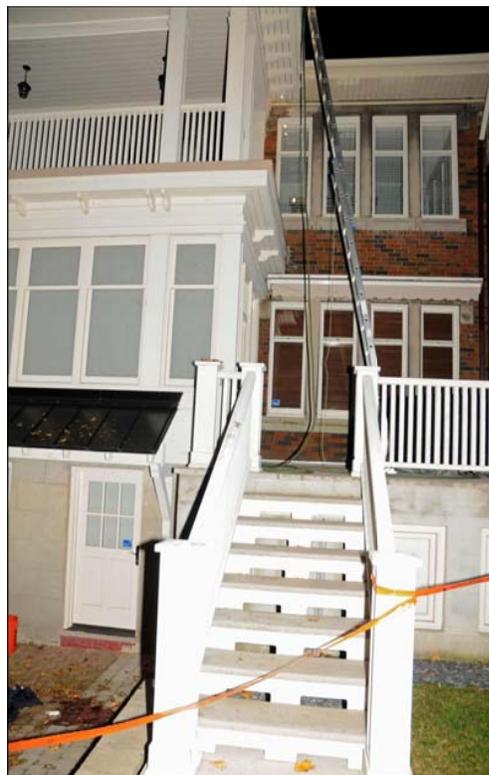
Il s'agit d'une échelle à coulisse en aluminium de 7,3 mètres (24 pieds).

Photo 4 : Échelle à coulisse (source : SPVM)

Une échelle peut être utilisée si les conditions d'utilisation énumérées à l'Article 26 du RSST sont respectées ainsi que la norme CSA Z11-12 portant sur les échelles portatives. Cette norme stipule que l'utilisateur doit se tenir au centre des barreaux ou des échelons

lorsqu'il monte ou travaille dans l'échelle et qu'il doit utiliser les trois points d'appui en tout temps ou un équipement antichute selon les règlements en vigueur.

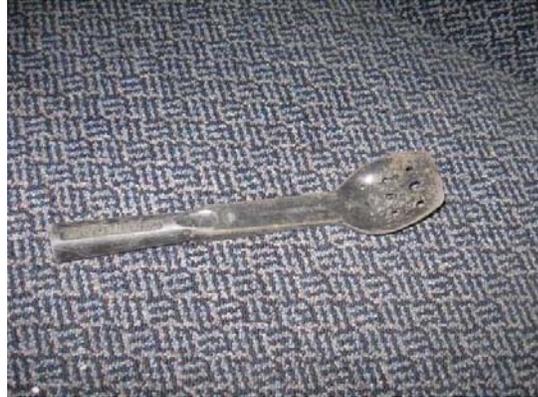
Il s'agit d'une cuillère de plastique utilisée pour retirer les feuilles des gouttières.

Photo 5 : Cuillère (source : CSST)
