**EN004088****RAPPORT D'ENQUÊTE**

**Accident mortel survenu à un travailleur de l'entreprise  
Service d'entretien Carlos inc. le 21 novembre 2015  
au Centre de transport Anjou de la STM  
situé au 8150, rue Larrey à Anjou**

**VERSION DÉPERSONNALISÉE****Direction régionale de Montréal-3****Inspecteurs :**\_\_\_\_\_  
**Nathalie Paradis, ing.**\_\_\_\_\_  
**Julie Boucher, ing.****Date du rapport : 31 MARS 2016**

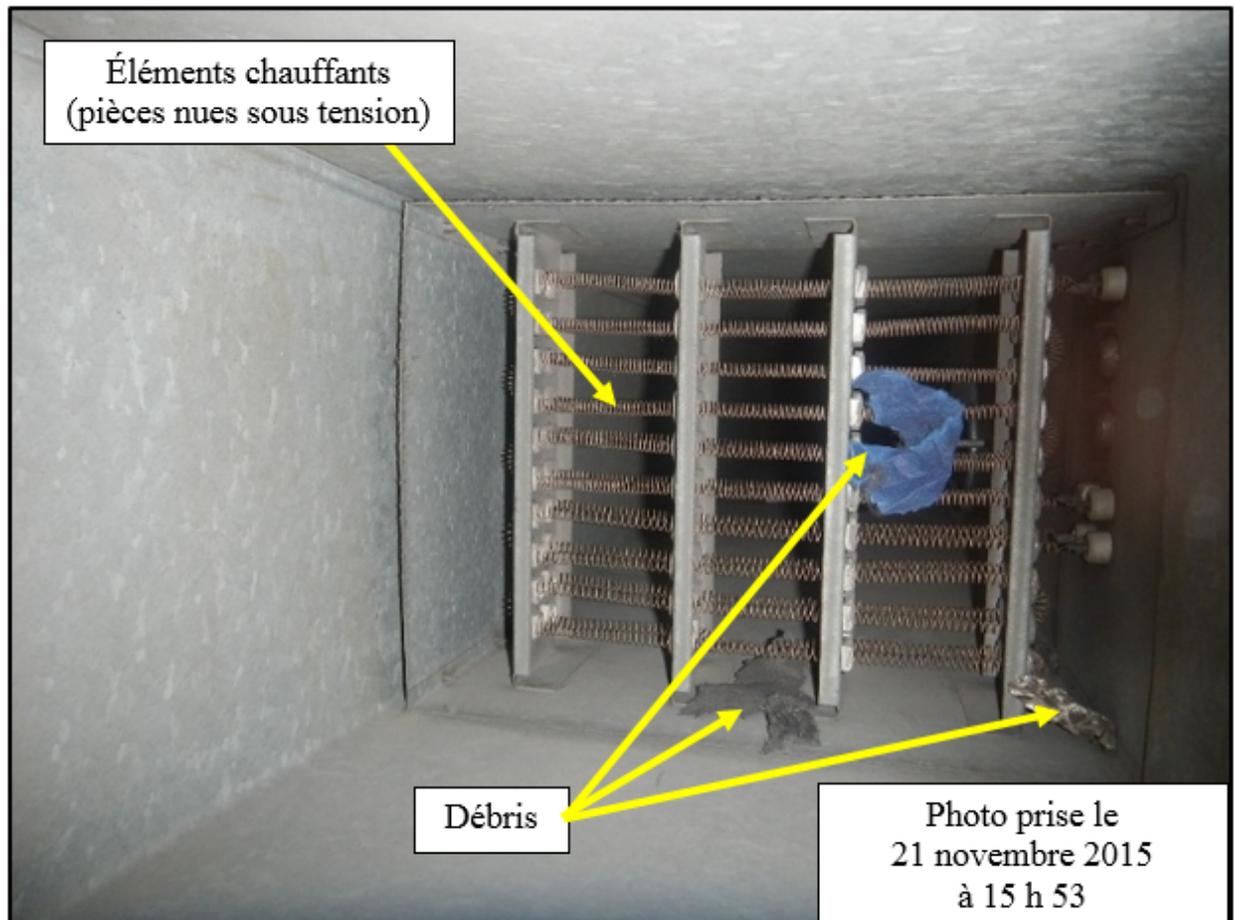
**Photo 1 : Serpentin de chauffage d'appoint impliqué dans l'accident  
(intérieur du conduit)**

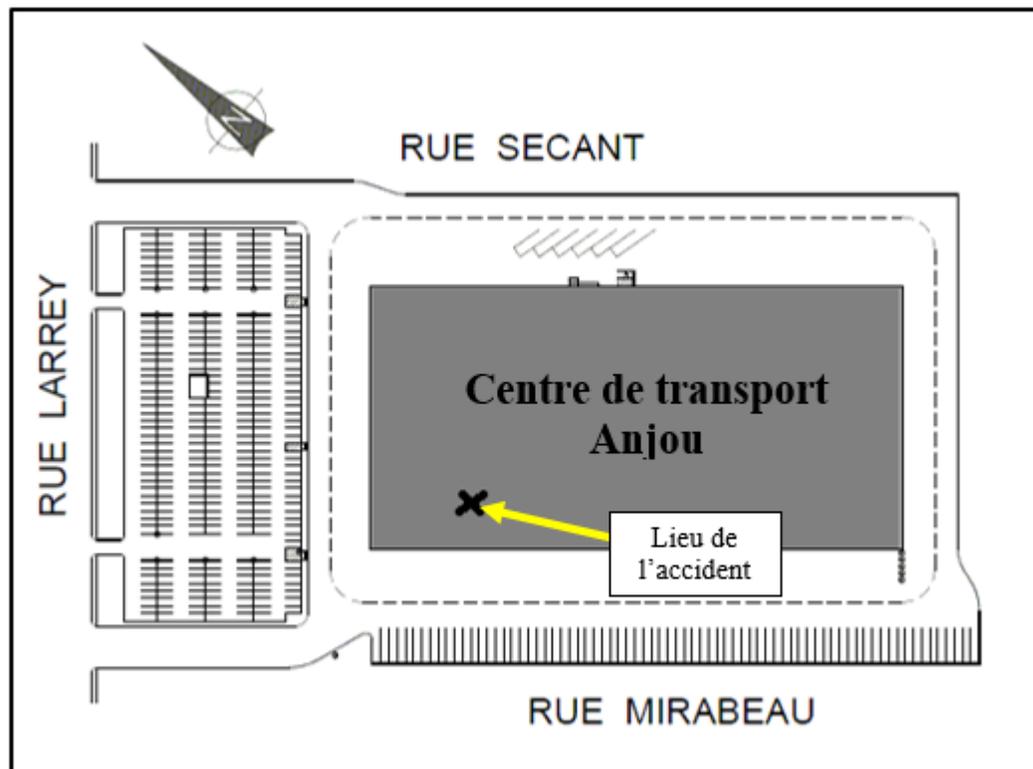
**Plan 1 : Croquis de l'établissement**

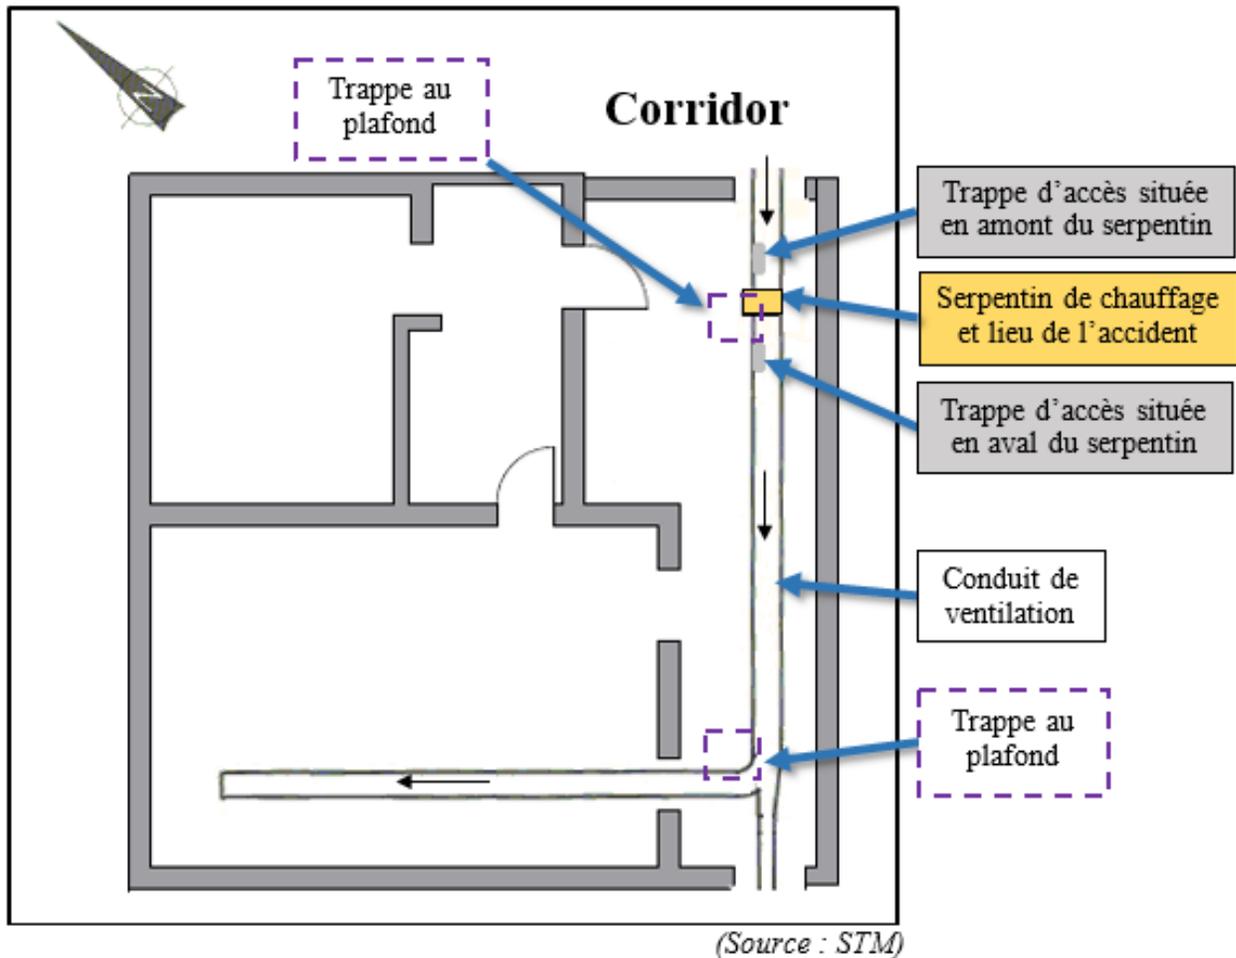
À l'intérieur du vestiaire VE0173, le conduit de ventilation est accessible par l'ouverture d'une des deux trappes de 61 cm X 61 cm (24 po X 24 po) localisées dans le plafond à une hauteur d'environ 3 m. En accédant par la trappe au plafond située le plus près du corridor, le conduit se trouve à environ 23 cm (9 po) du plafond et le serpentin de chauffage d'appoint est localisé directement au-dessus de cette trappe. Le serpentin se trouve à l'intérieur du conduit et est accessible à partir de deux trappes d'accès, situées en amont et en aval. La dimension de ces trappes d'accès de forme ovale est d'environ de 30 cm X 15 cm (12 po X 6 po). La trappe d'accès située en amont se trouve à une distance d'environ 45 cm du serpentin.

**Plan 2 : Croquis du vestiaire VE0173**

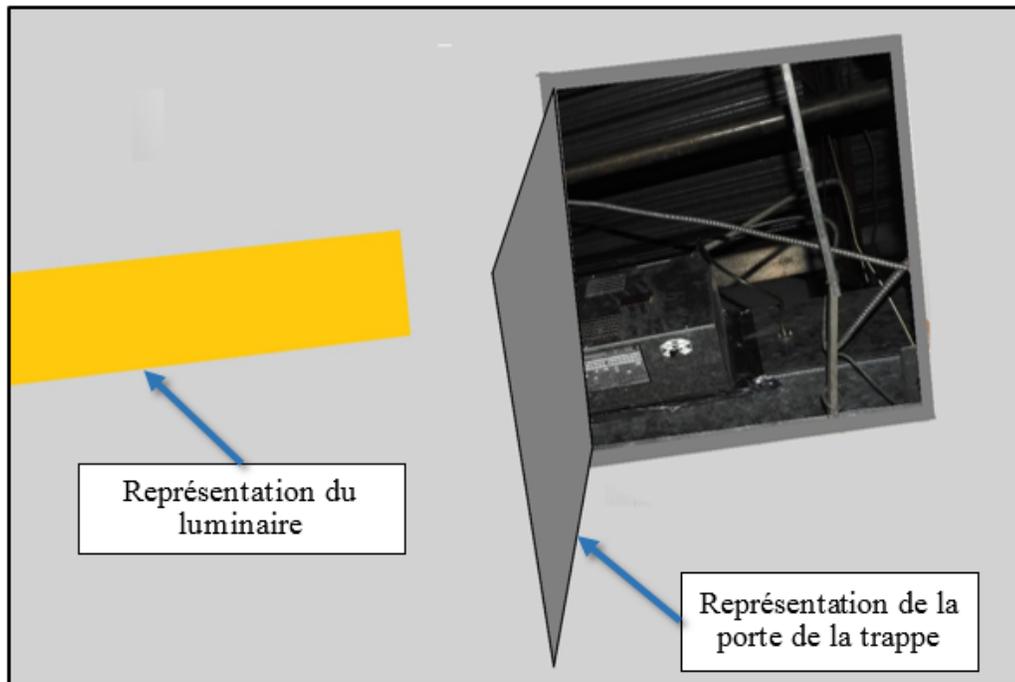
**Photo 2 : Trappe au plafond (avant l'accident)**

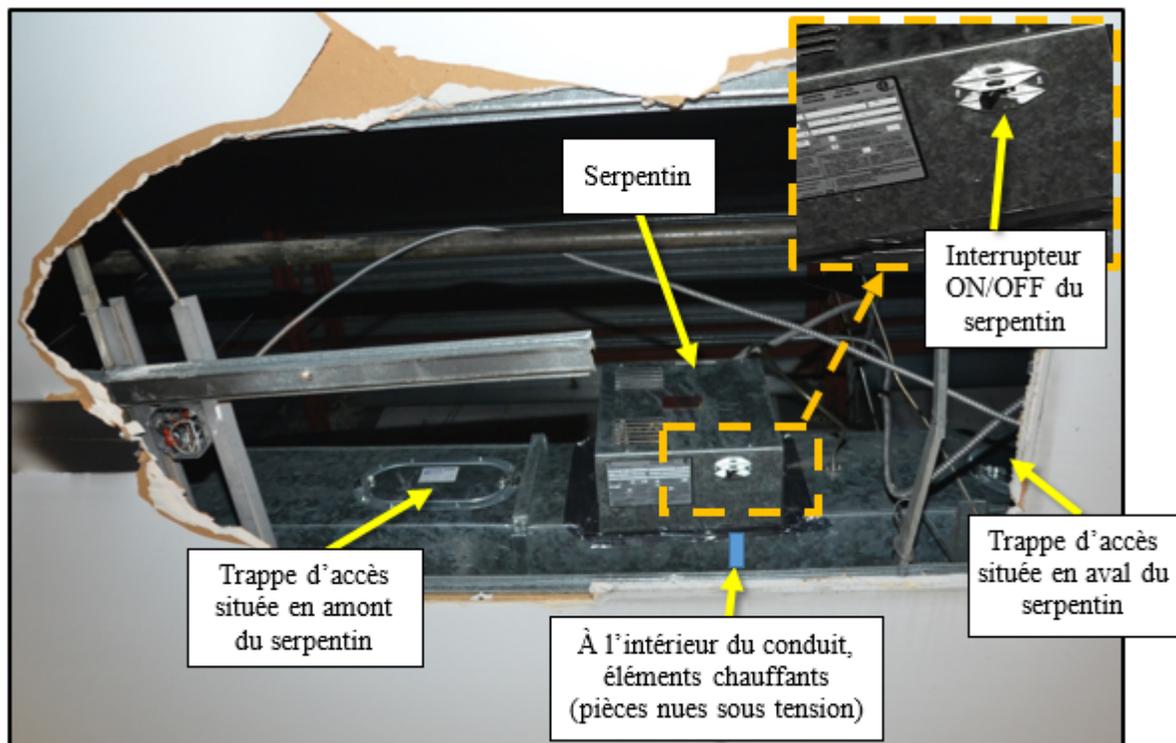
**Photo 3 : Trappe au plafond (après l'accident)**

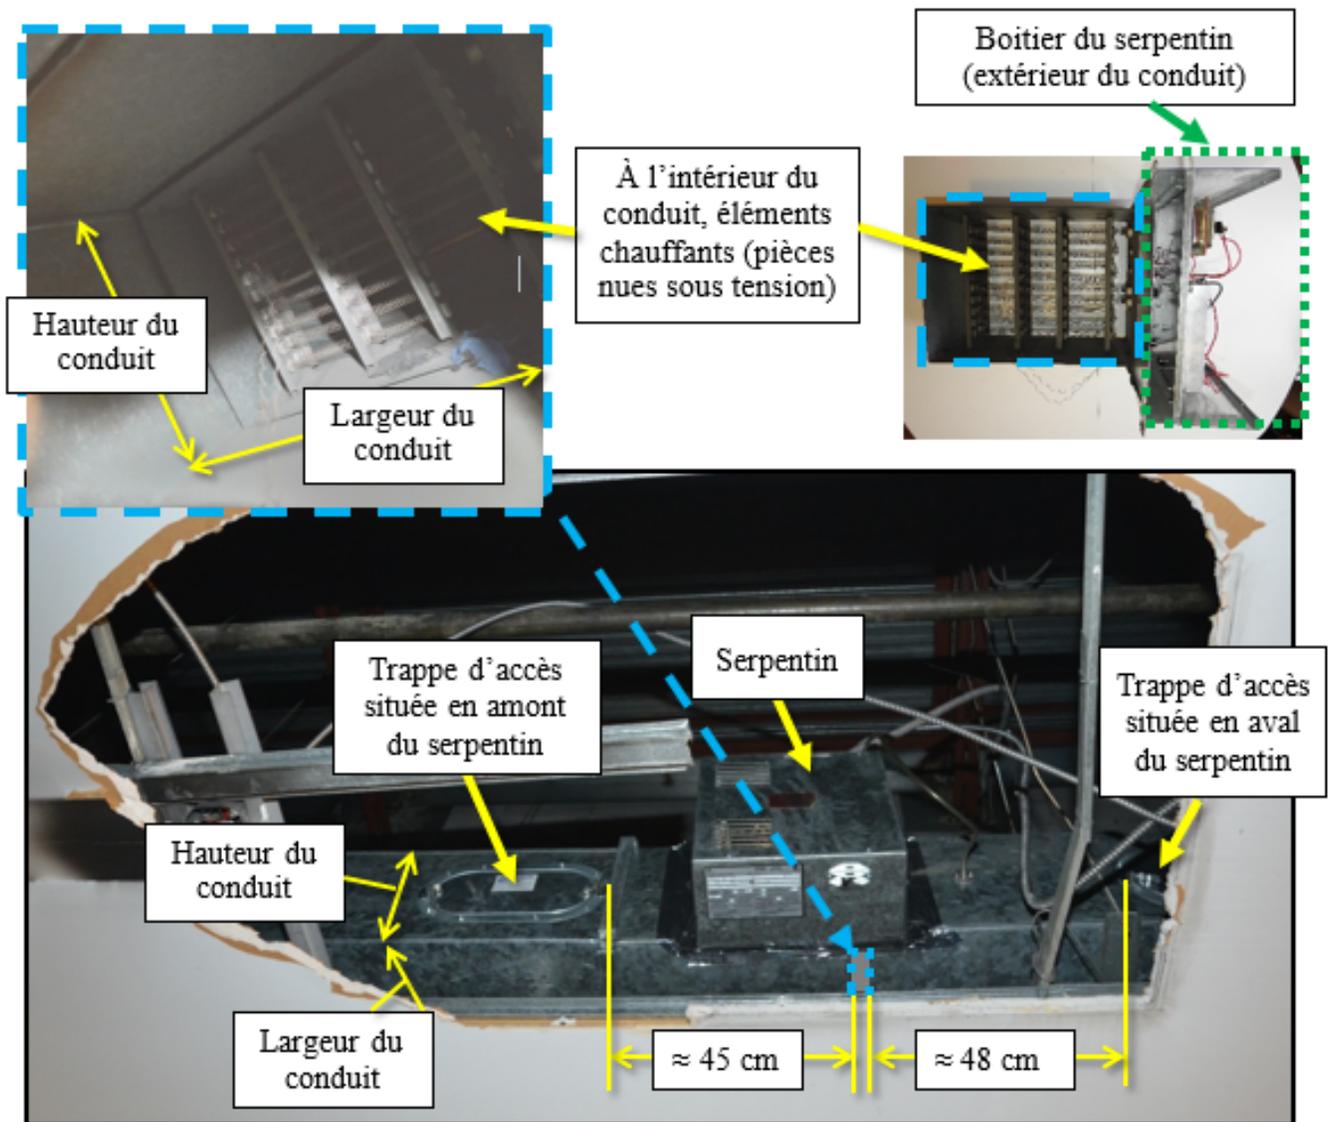
**Photo 4 : Trappe au plafond (après l'accident)**

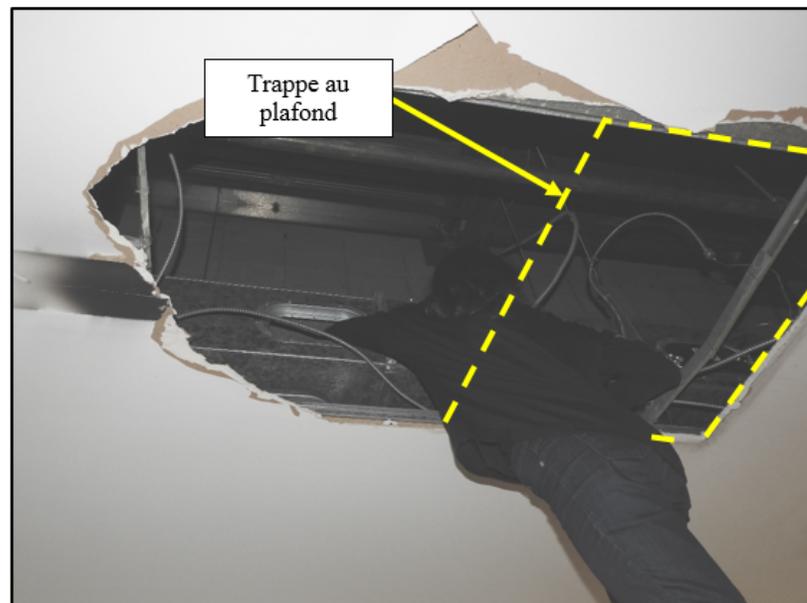
À 15 h 53, monté sur la plate-forme ou sur la dernière marche de l'escabeau, **Monsieur [B]** introduit sa main gauche et la caméra dans le conduit par la trappe d'accès situé en amont du serpentin de chauffage d'appoint et le prend en photo. Du haut de l'escabeau, il regarde la photo et constate qu'il y a des débris sur le serpentin. Pour retirer ces débris, il introduit sa main et son avant-bras gauches dans le conduit par la trappe d'accès et tente de les retirer à l'aveuglette, puisqu'il lui est impossible de voir l'intérieur du conduit.

**Photo 5 : Simulation réalisée avec une personne de la même grandeur que Monsieur [B]**

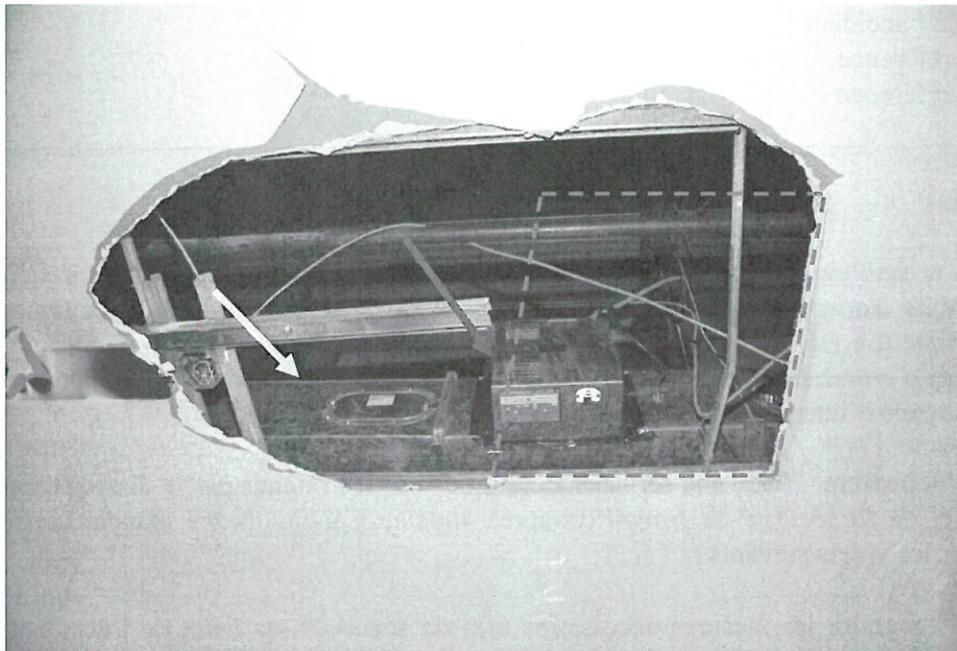
Photographie 1 : Vue de la gaine de ventilation en acier galvanisé (flèche jaune) et de la boîte de jonction du serpentin (flèche rouge). Les lignes interrompues vertes délimitent la trappe d'accès au plafond.

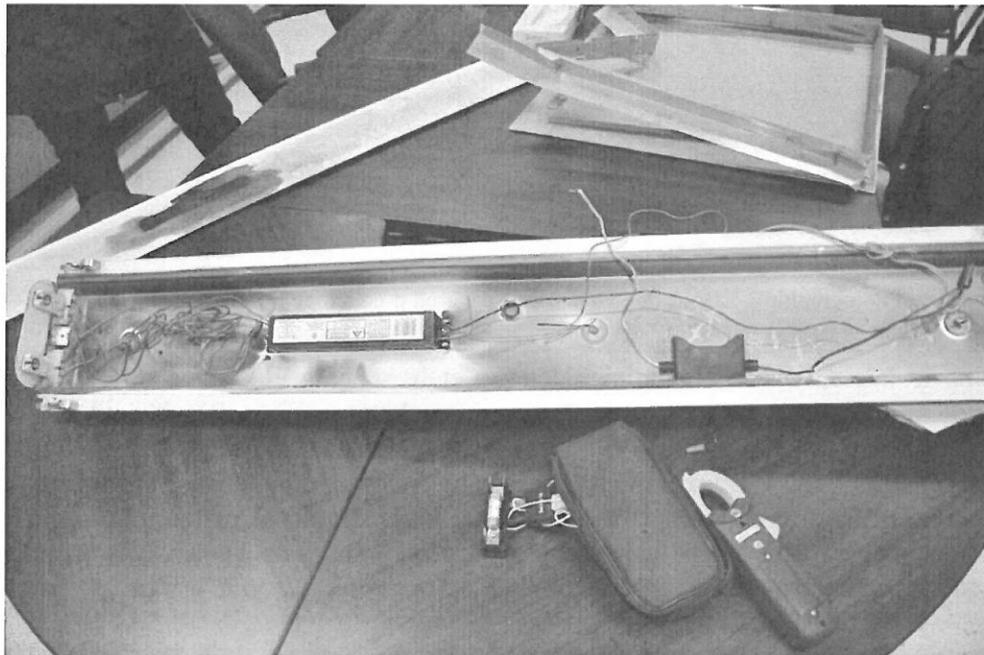
Après que les procédures de « cadenassage » et la vérification de la mise « hors tension » des circuits électriques de la région d'intérêt aient été réalisées, nous avons procédé à l'examen des composantes électriques. Dans cette région, il y avait un appareil d'éclairage fluorescent et le serpentin électrique inséré dans une gaine de ventilation en acier galvanisé de 12 pouces par 16 pouces. L'examen de l'appareil d'éclairage, qui a été retiré par un électricien de la *STM* au préalable, n'a révélé aucune défaillance électrique sur ses composantes internes, ni sur son câble d'alimentation, ni dans sa boîte de jonction (photographies 2 et 3).

Photographie 2 : Examen de l'appareil d'éclairage fluorescent.

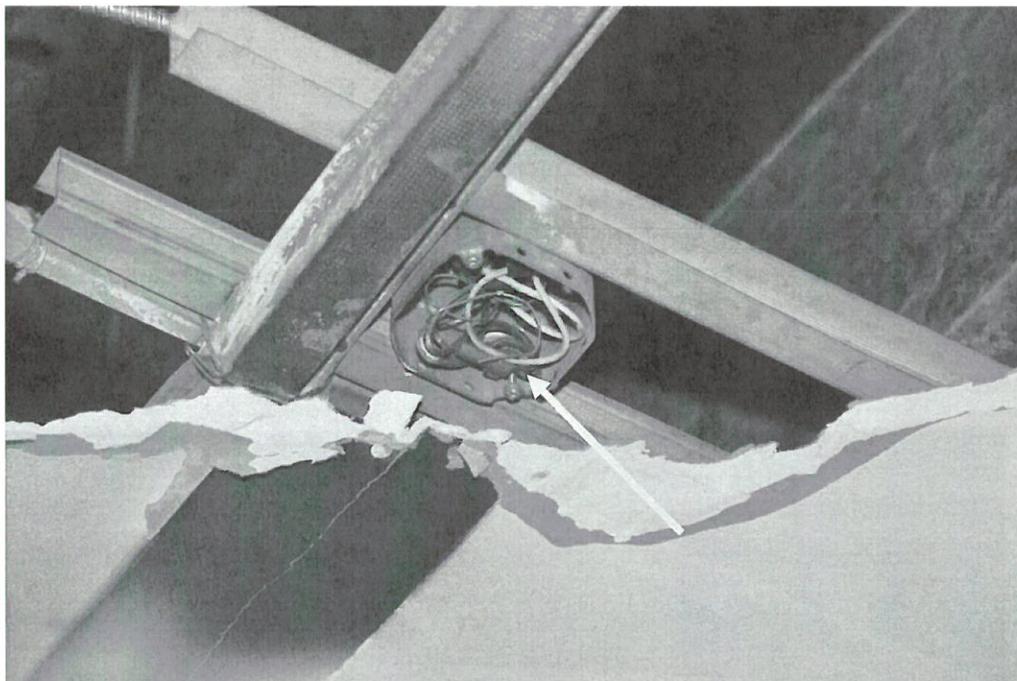
Photographie 3 : Boîte de jonction de l'appareil d'éclairage fluorescent (flèche).

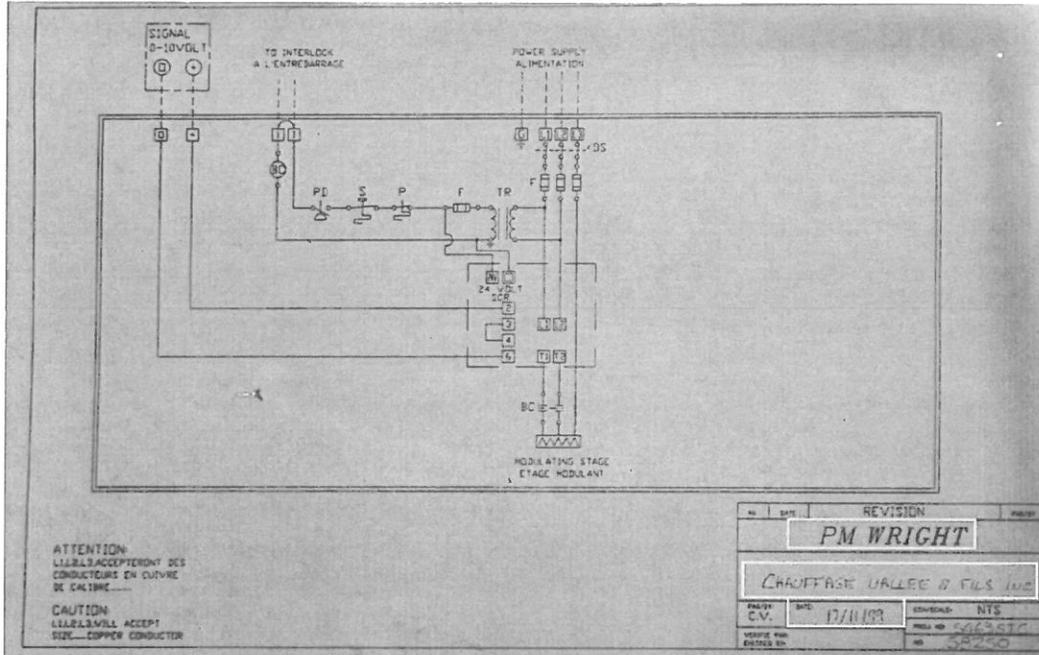
Comme le laisse voir la plaque signalétique et le schéma électrique du serpent, cet appareil de chauffage de 8 kW a été fabriqué par la compagnie *PM Wright* et avait été installé vers le 17 novembre 1999 par la compagnie *Chauffage Vallée et fils inc.* (photographies 4 et 5). Deux trappes d'accès (12 pouces x 6 pouces) se trouvaient dans la gaine de ventilation à environ 16 pouces de chaque côté du serpent (photographie 6). Une personne pouvait ainsi facilement glisser un bras dans la gaine et toucher aux éléments chauffants qui n'étaient pas munis d'écran protecteur (une grille).

Photographie 4 : Schéma électrique du serpentin.

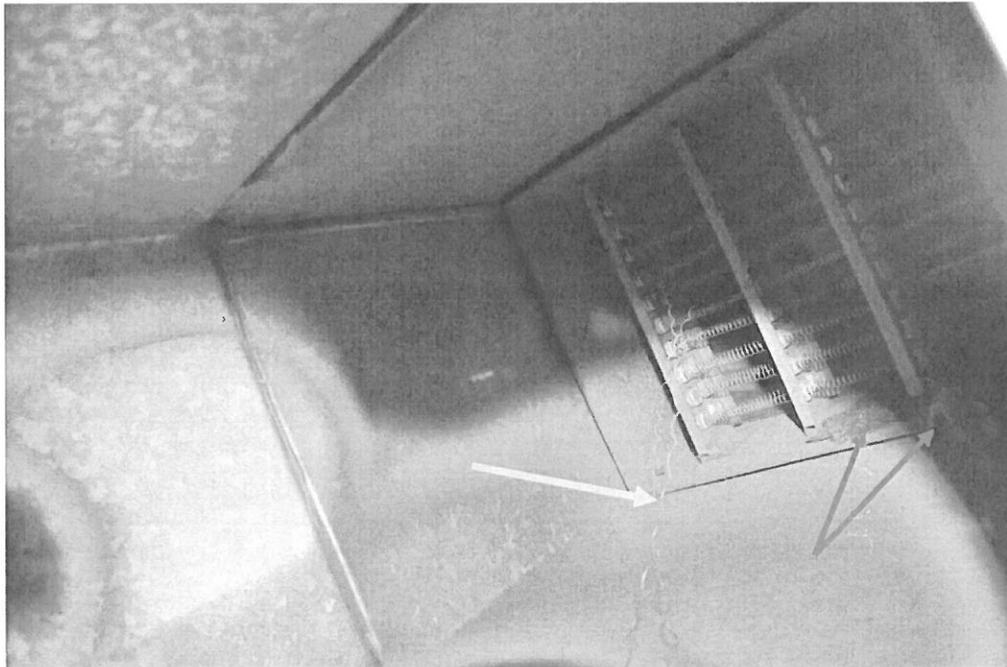
Photographie 7 : Vue de l'intérieur de la gaine de ventilation montrant le serpentin électrique. La flèche jaune pointe vers la section étirée d'un des trois éléments chauffants. Les flèches vertes pointent des débris.

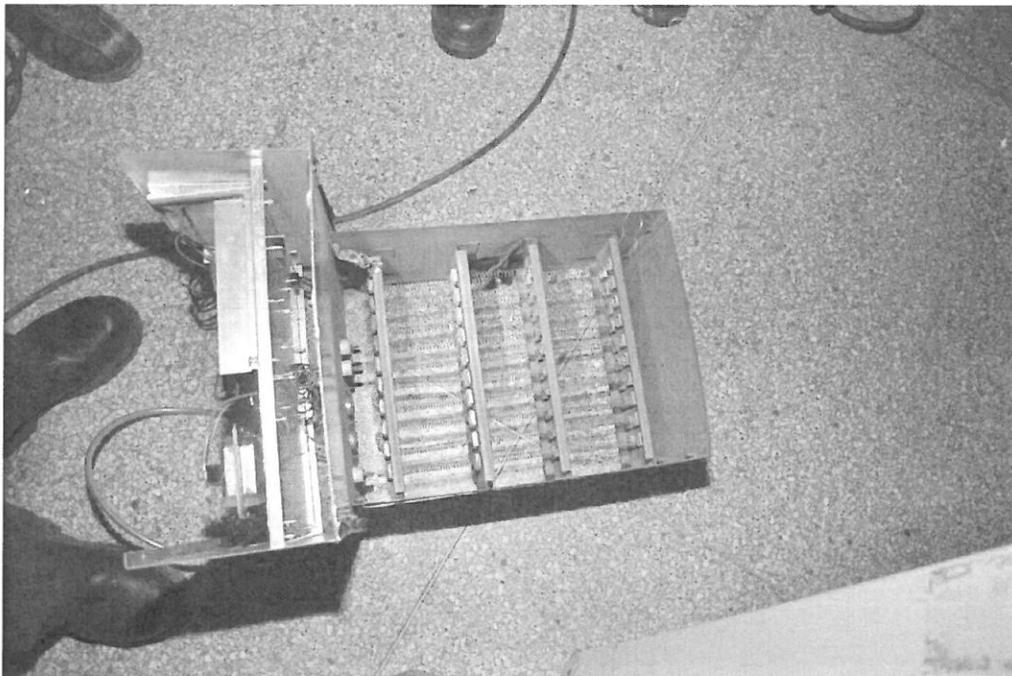
Photographie 8 : Vue du serpentin après son retrait de la gaine.

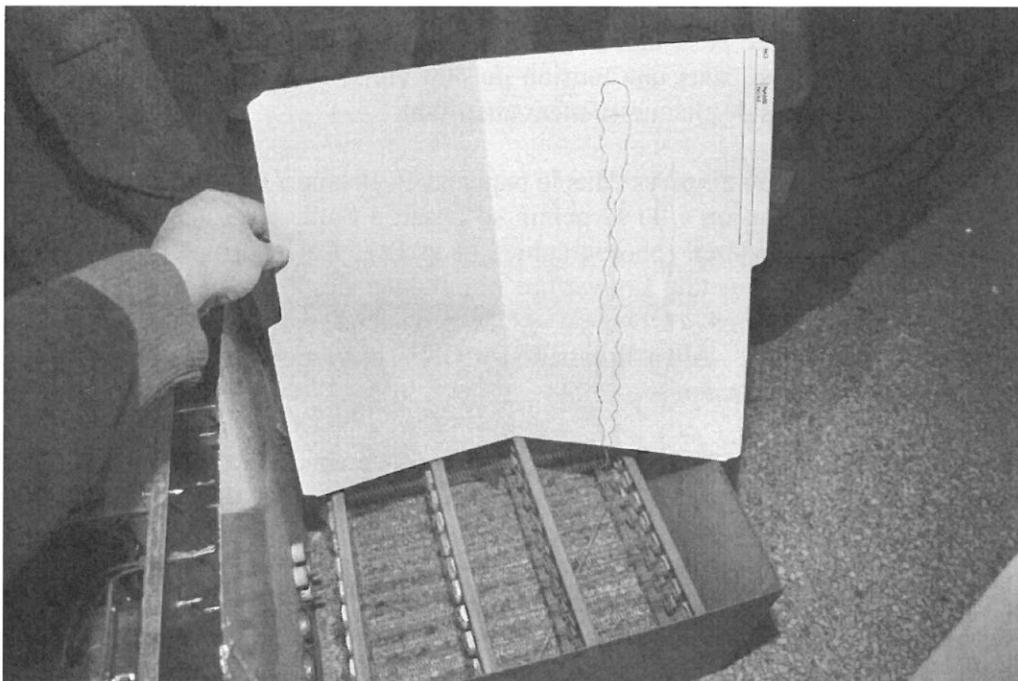
Photographie 9 : Autre vue de la section étirée d'un des trois éléments chauffants du serpentin.

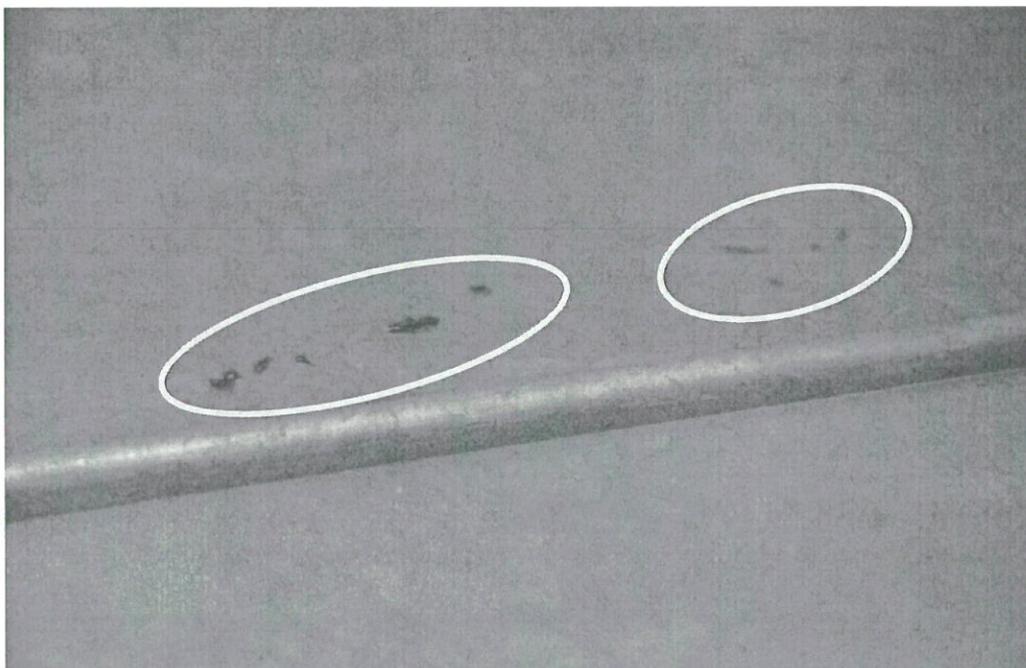
Photographie 10 : Traces d'arc électrique sur la paroi interne inférieure de la gaine de ventilation (vue prise après avoir démonté le serpentin).

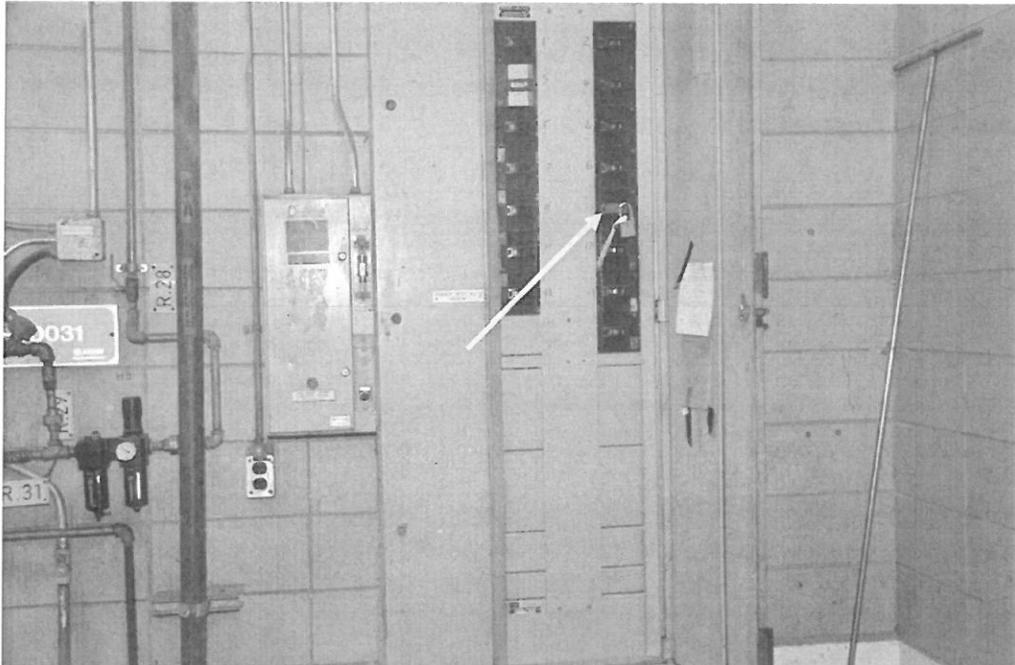
Photographie 11 : Panneau électrique « CC-DD » (600 volts/347 volts). La flèche montre le disjoncteur de 50 ampères cadenassé.

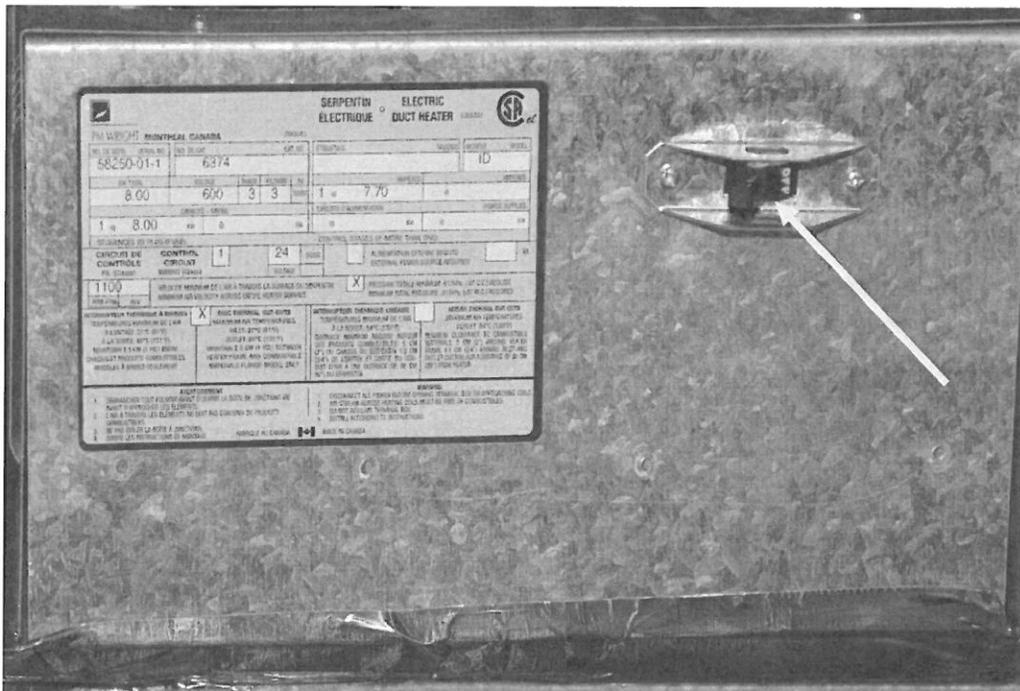
Photographie 12 : Interrupteur triphasé permettant la mise « hors tension » du serpentin (flèche).

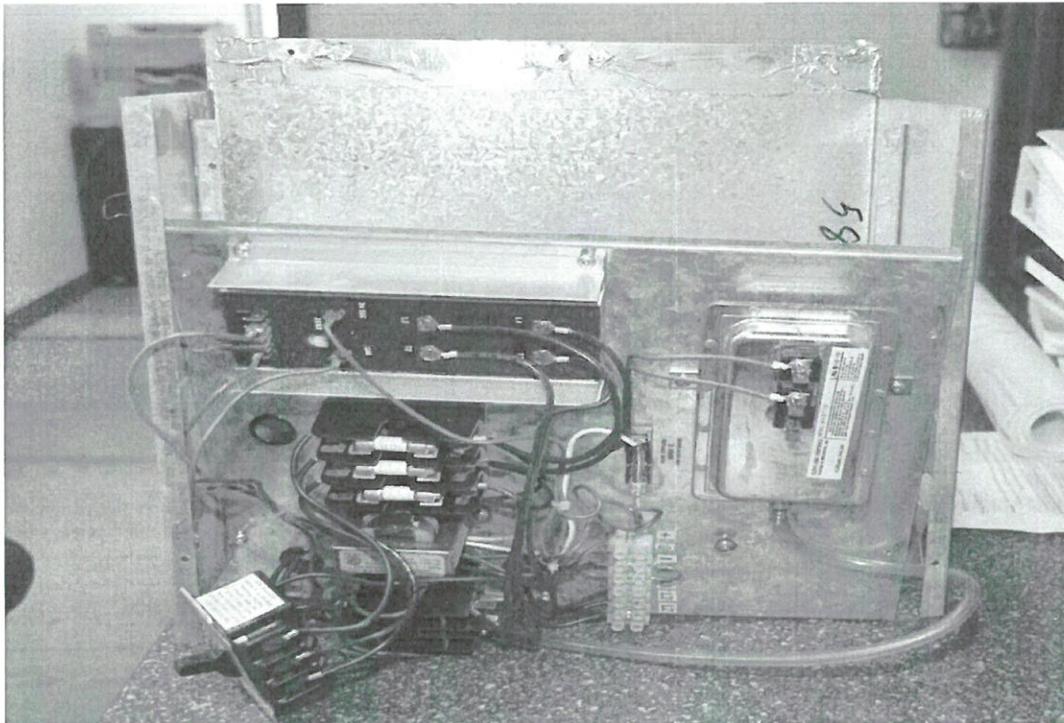
Toutes les composantes électriques du serpentín, dont l'interrupteur triphasé, étaient en bon état de fonctionnement et les trois éléments chauffants de 8 kW n'étaient pas sectionnés (photographie 13).

Photographie 13 : Composantes électriques du serpentín.

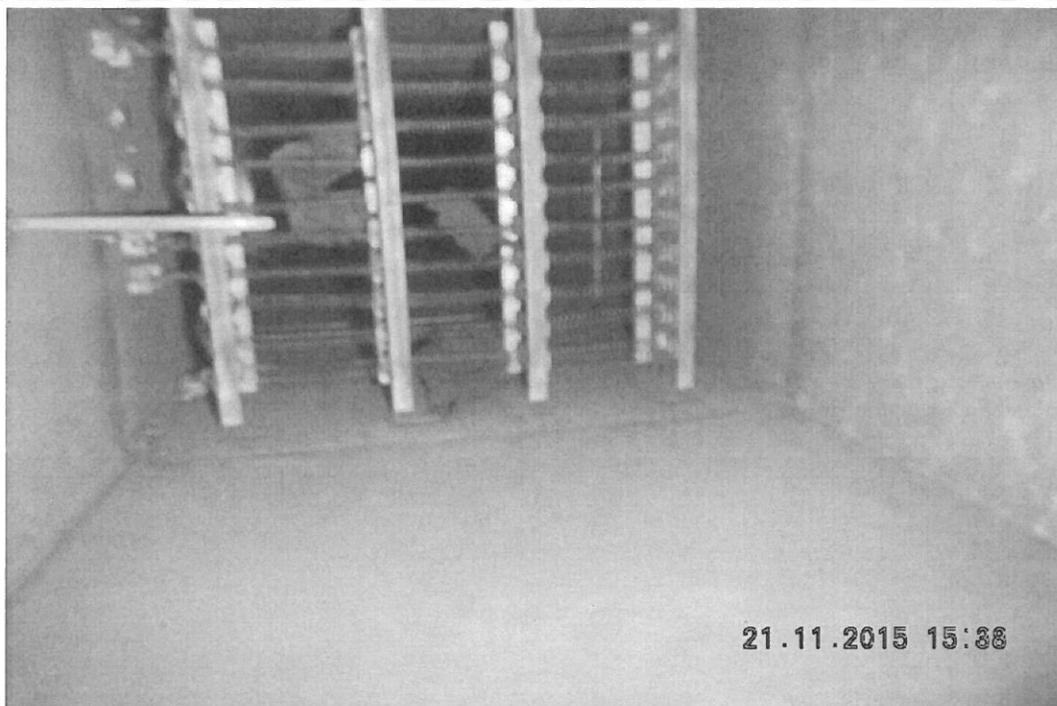
Photographie 14 : Vue du serpentin prise par la victime peu avant l'accident<sup>4</sup>.

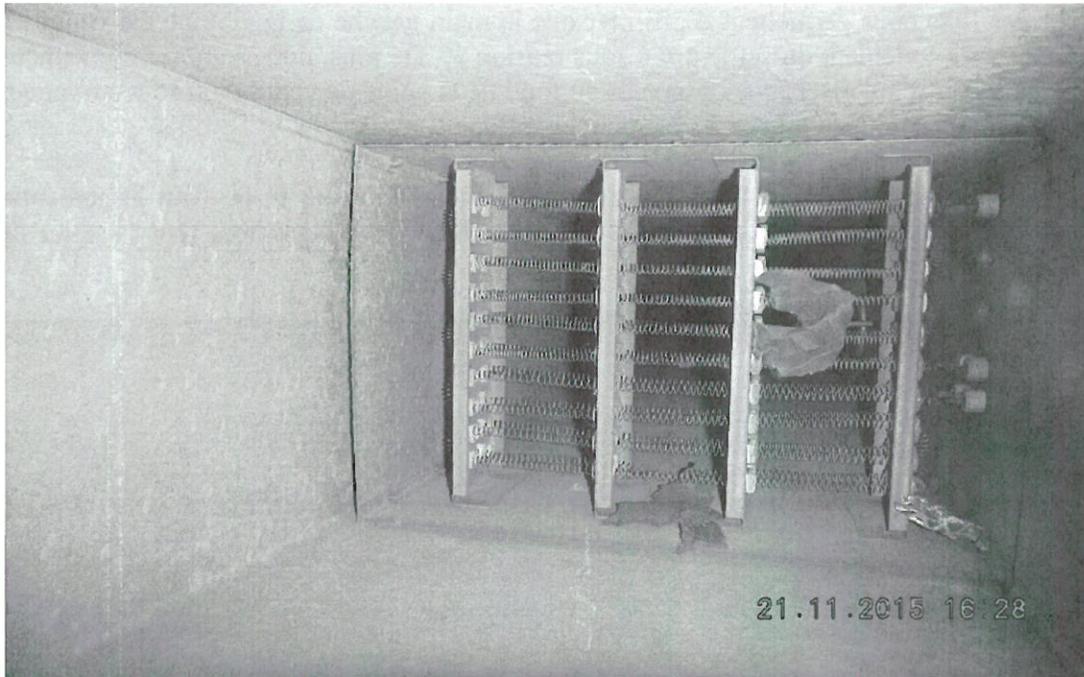
Photographie 15 : Autre vue du serpentin (vue prise par la victime peu avant l'accident)<sup>5</sup>.

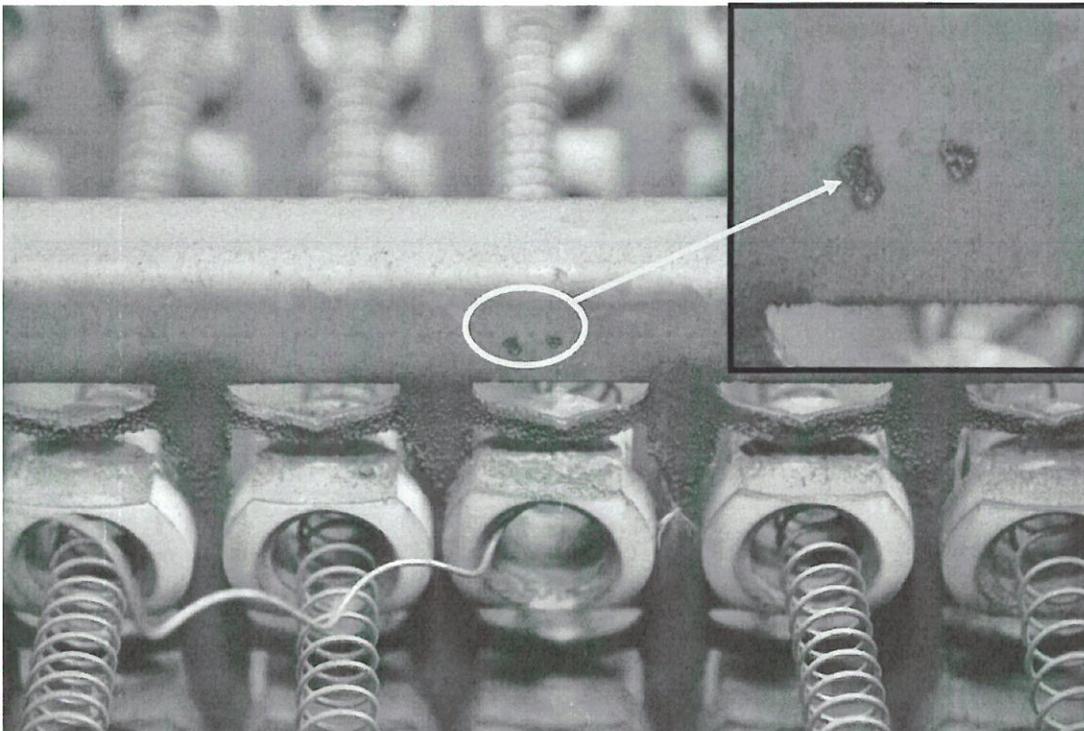
Photographie 16 : Traces d'arc électrique sur le support métallique.

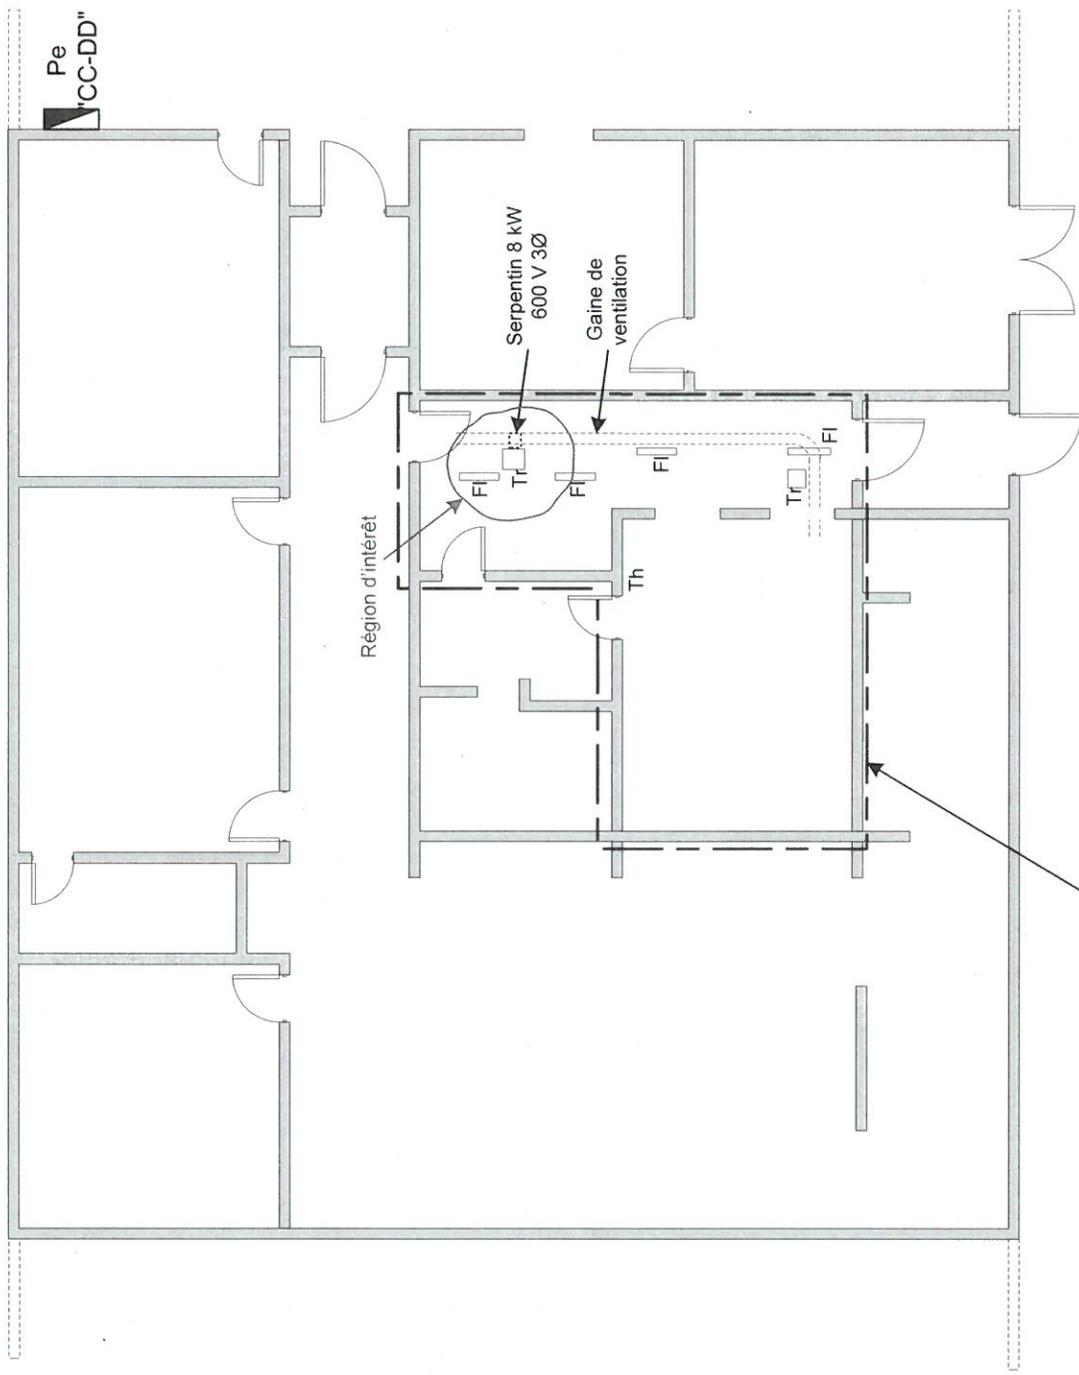
# Plan du local VE0173

**Plan du local VE0173**  
Dossier : 151162723  
Date : 7 janvier 2016  
Dessin pas à l'échelle
